27.9.2013

**Tutkimuskohde** Korutie 3, Vantaa, A-klinikan tiloja ja katkaisuhuoltoyksikön tiloja

## SISÄILMASTO- JA KOSTEUSTEKNINEN KUNTOTUTKIMUS

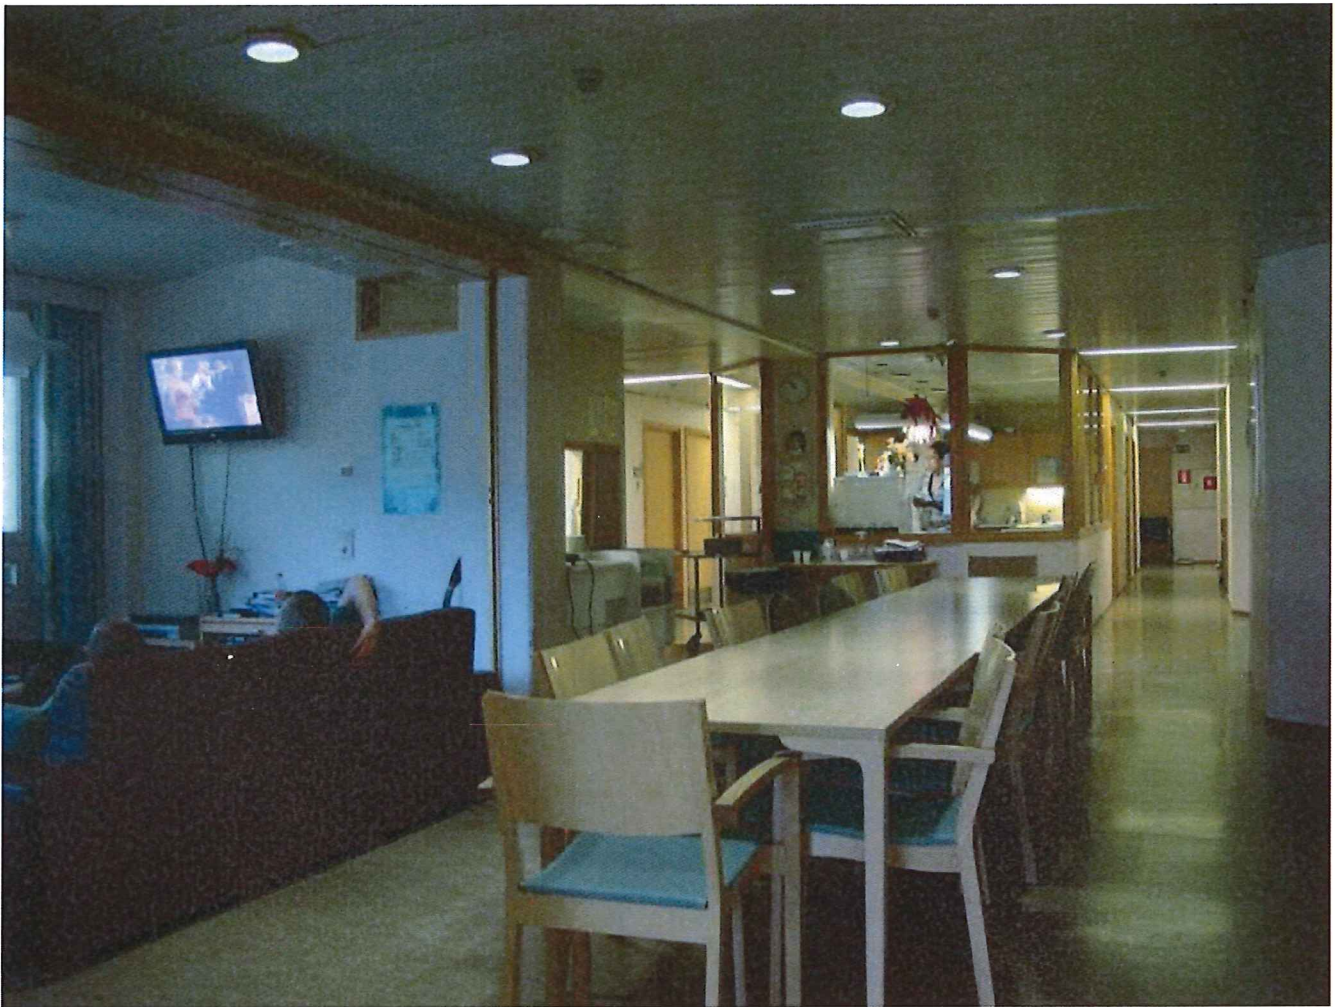
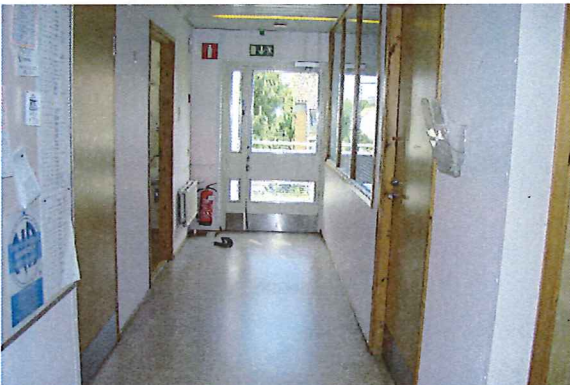
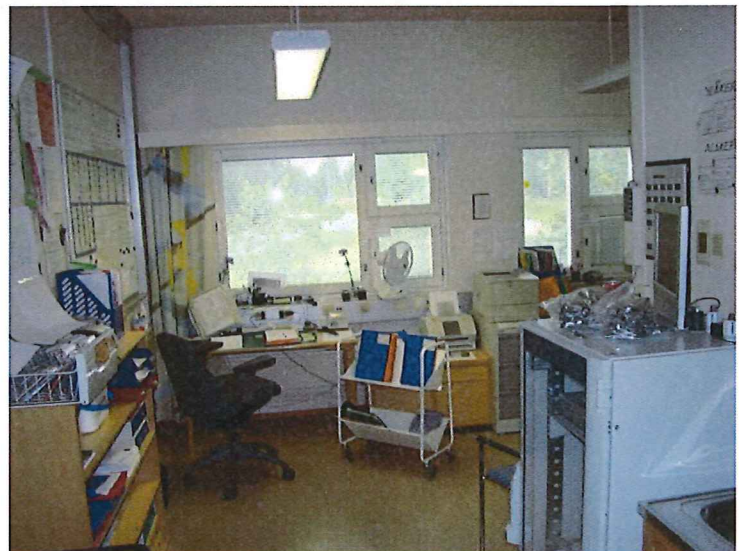
den osalta normaaleina käytössä olevalle rakennukselle. Tiloissa 207 ja 249 homesienimäärät olivat tasoa ++++. Pintojen mikrobimäärät kohoavat normaalisti tiloissa, joissa oleskelee samanaikaisesti suuri joukko ihmisiä tai tila on käytössä ympäri-vuorokautisesti.

**Kuvat 1,2,3.** Pinnoille noin kahden viikon 16.8. -2.9.2013 aikana laskeutuvien mikrobien määrää ja koostumusta selvitetiin tasopinnoille asennettujen keräysalustojen avulla 20 mittauspisteestä.

Tutkittujen tilojen kalustepintojen ja tuloilmakanavien sisäpintojen mikrobien määrä ja lajikoostumus on todettu normaaliksi, käytössä olevalle rakennukselle tyypilliselle,

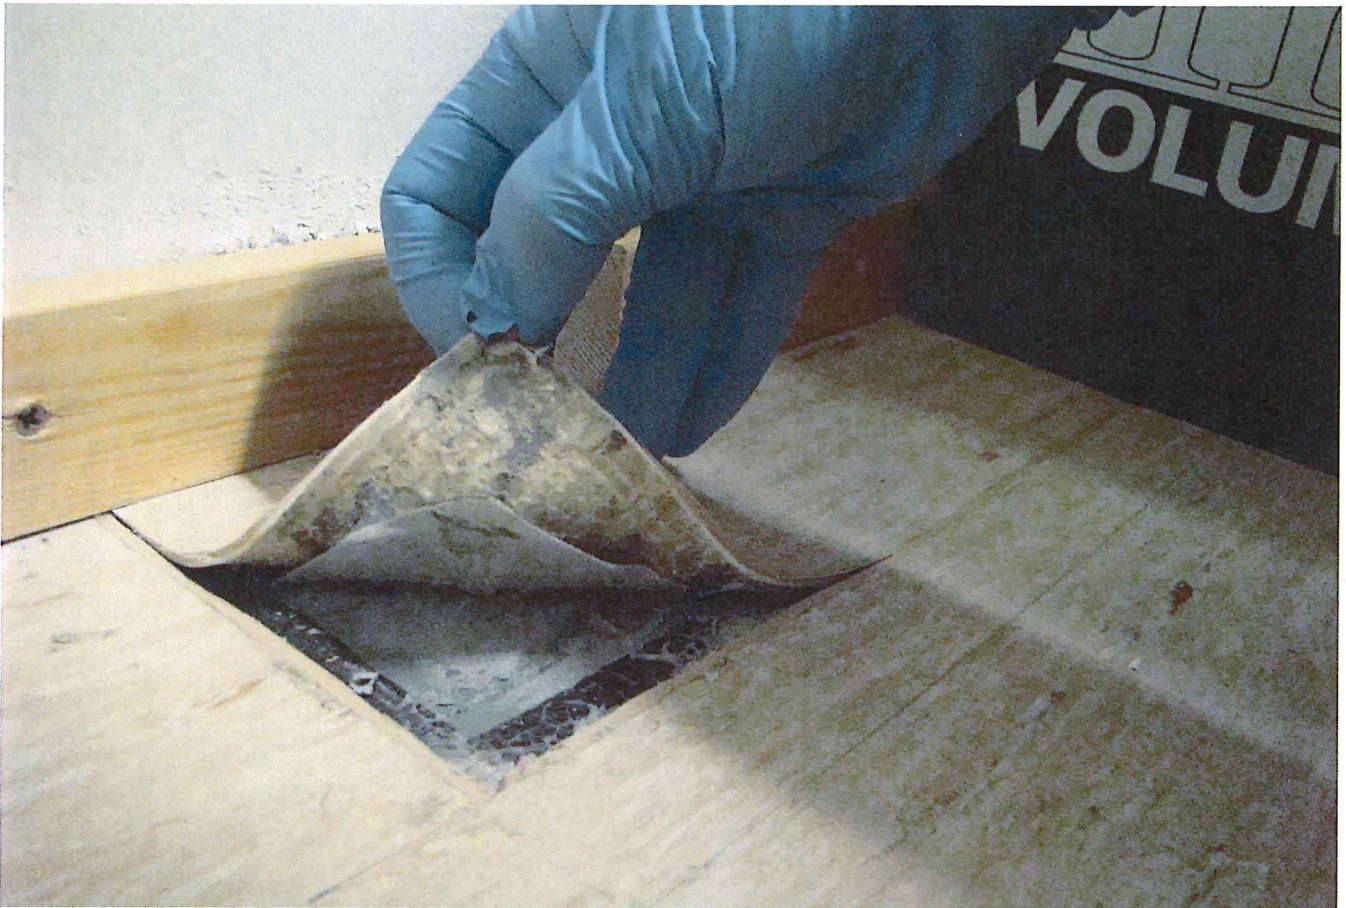
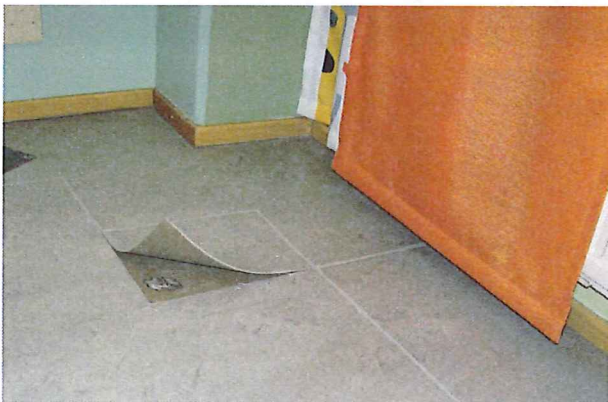
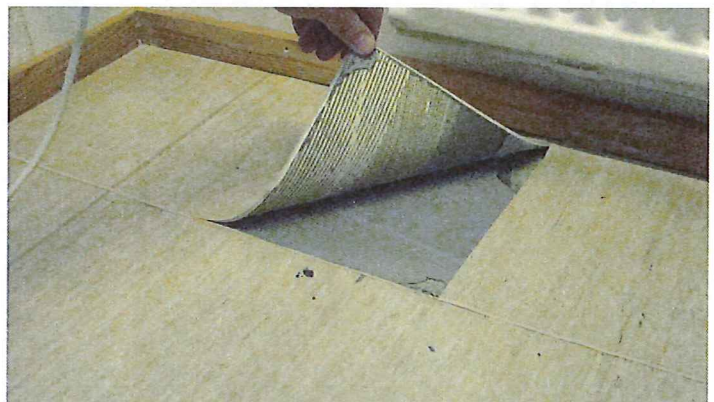
Materiaalinäytteiden mikrobipitoisuudet (homesienet, bakteerit, sädesienet) ovat olleet pääosin alhaisia. Näytteessä MR1 (kokous- ja ryhmähuoneen linoleumipinnoitteen alapuolinen ääneneristysmatto) on todettu toisella analysointiin liittyvällä kasvatusalustalla korkea homesienipitoisuus (pitoisuus tasolla +++ asteikolla, joka vaihtelee välillä - - ++++). Em. näytteen bakteeripitoisuus on ollut alhainen, näytteessä ei todettu sädesieniä, näytteessä ei todettu poikkeavaa hajua. Lattiapinnoitteen alla olevassa materiaalissa todetut homesieni-itiöt voivat liittyä esim. rakennuksen rakentamisen aikaisiin olosuhteisiin tai pesuvesiin.

**Kuvat 4,5,6.** Kohteen avatuista rakenteista lattiamaton alta otettiin näytteet lattiatasoitteesta ja liimasta laboratoriossa tehtäviä mikrobimäärityksiä varten. Mikrobipitoisuudet tutkittiin kuudesta näytteestä laimennossarjamenetelmällä ja kuudestatoista näytteestä suoraviljelytekniikalla.

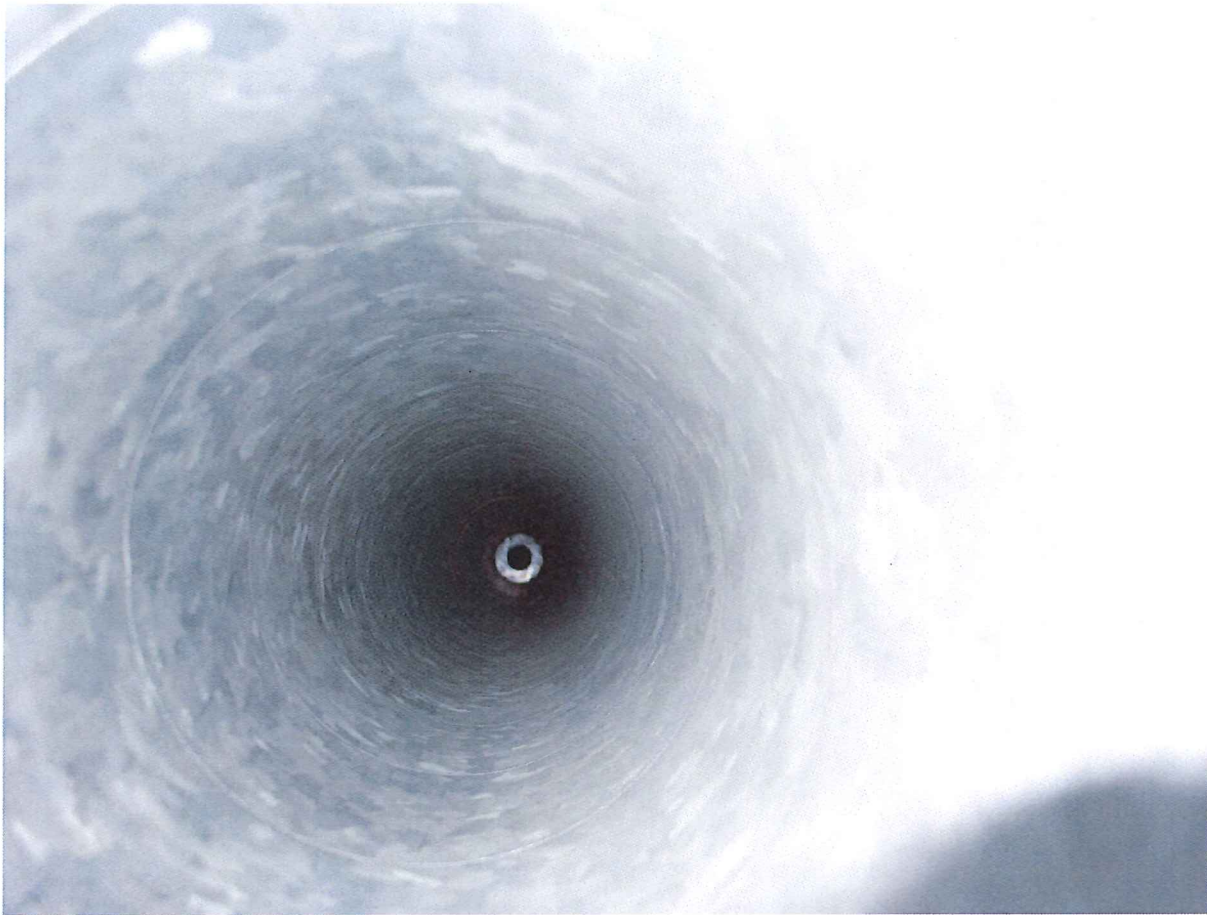
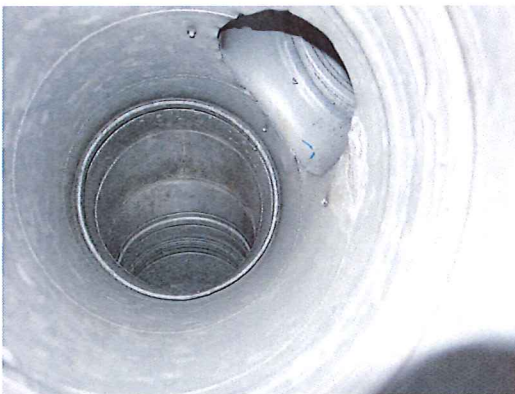
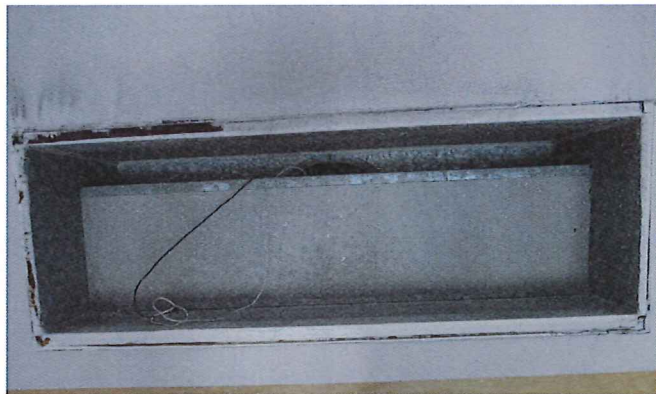
**Kuvat 7,8,9.** Tuloilmakanavien sisäpinnoilta otettiin kokoomanäyte kolmesta pisteestä pölyn koostumuksen selvittämiseksi. Näytteet tutkittiin elektronimikroskooppisesti Mikrofokus Oy:n laboratoriossa Helsingissä.

Näytteiden todettiin koostuvan lähes yksinomaan klooria, rautaa ja sinkkiä sisältävistä partikkeleista, joissa niiden pitoisuudet vaihtelivat. Joissain hiukkasissa todettiin lisäksi mm. rikkiä, alumiinia ja piitä. Näytteessä PP3 todettiin lisäksi myös jonkin verran kiviaineshiukkasia.

Näytteissä PP1 ja PP2 todettiin runsaasti ja näytteessä PP3 melko paljon vuorivillan tyyppisiä mineraalikuituja.

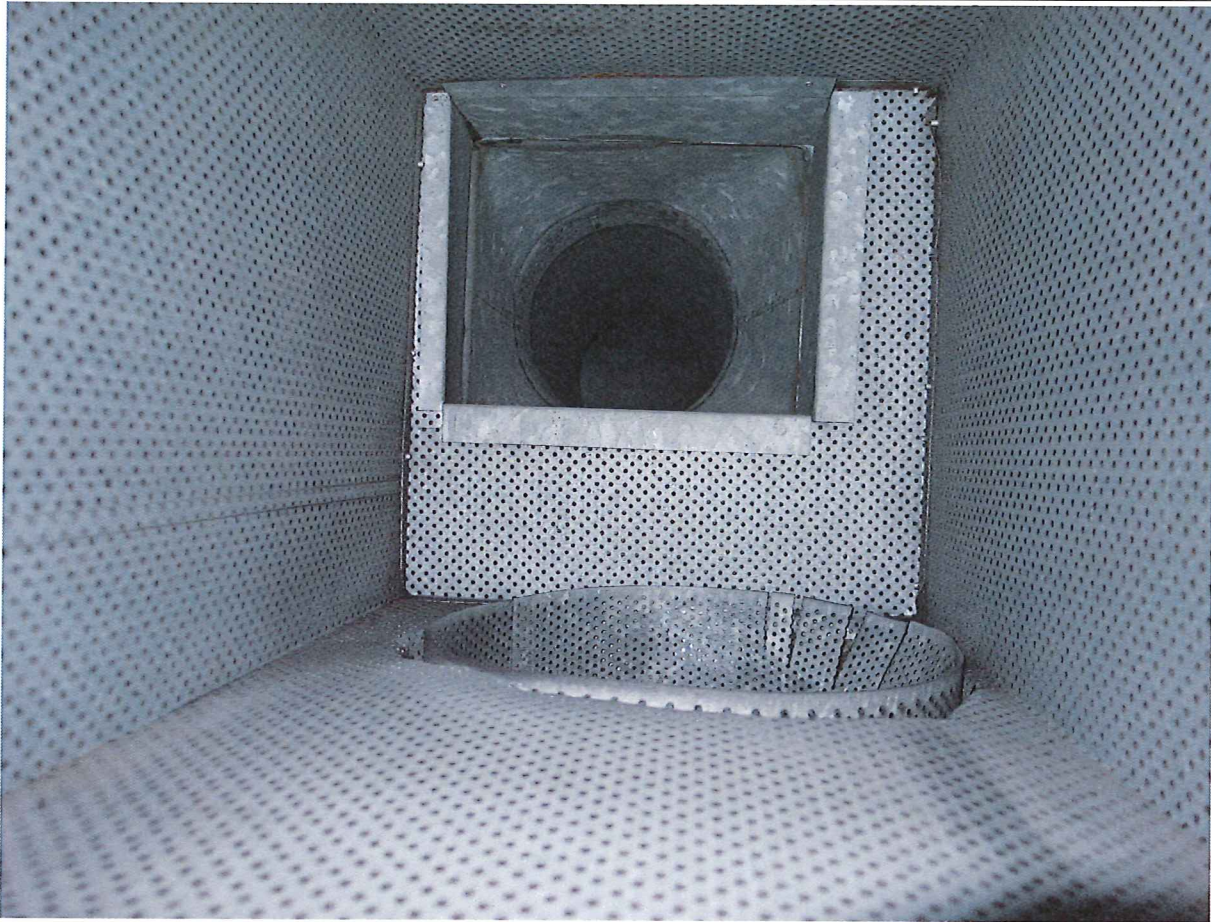
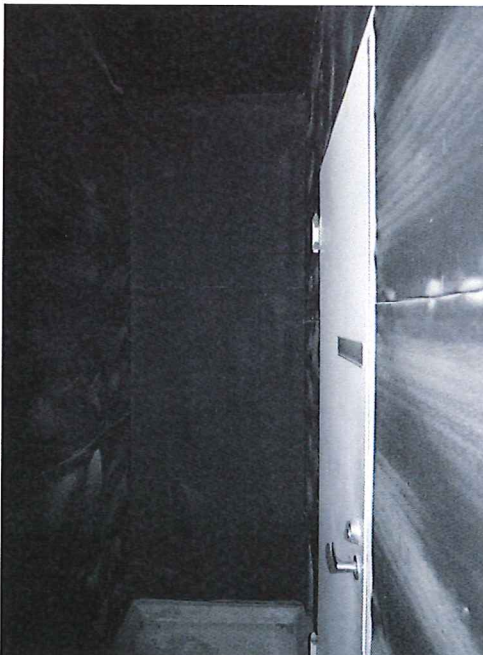
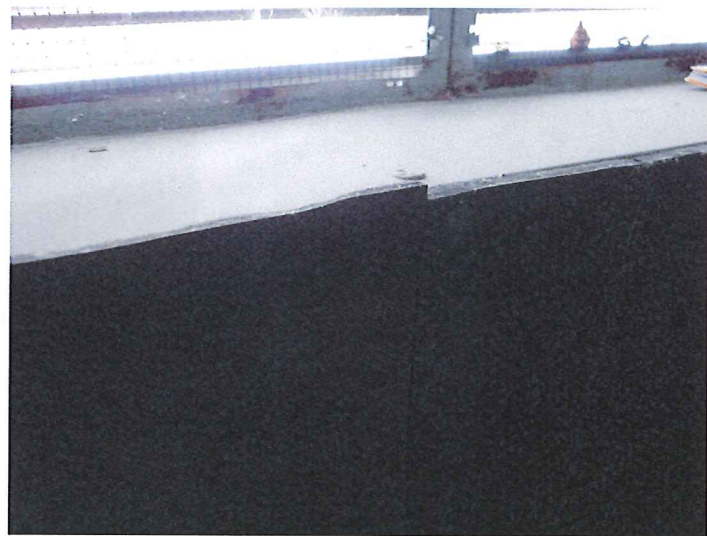
**Kuvat 10,11,12.** Raitisilmakammion seinämät oli vuorattu solumuovila. Solumuovien väleissä oli rakoja, joista näkyi vanha villa. Tuloilmakoneiden jälkeisten kanavien reikäpeltien takana oli villaa.
