LÄMPÖKUVAUSRAPORTTI

VANTAAN KAUPUNKI

Kohde: Ankkalammen päiväkot

Kuvauspäivä 25.2.2009

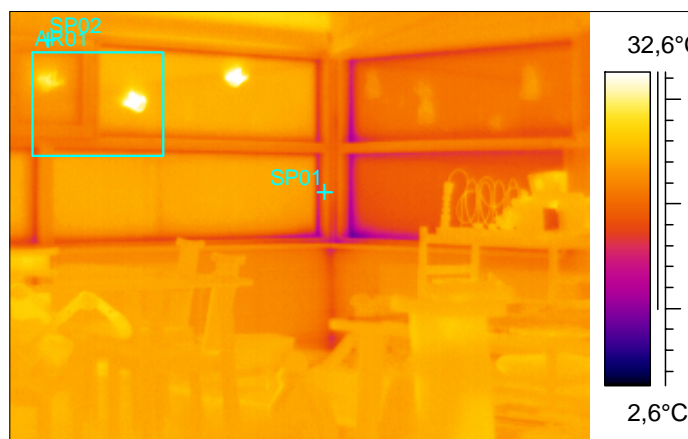
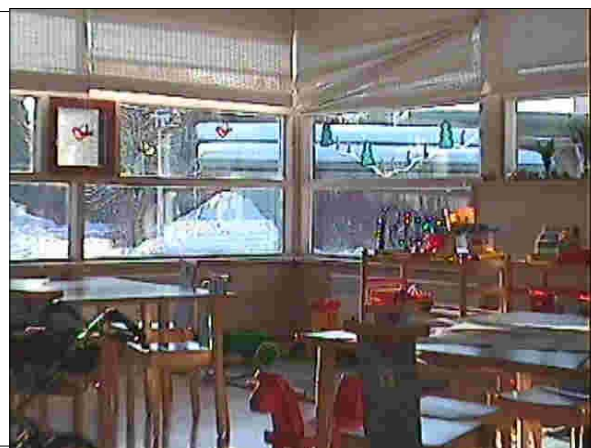
lr_7191.jpg

Kuvauskohde: Ulkonurkka

Mittauspiste 1	20,6°C
Mittausalue min	17,9°C
Mittausalue max	37,4°C

Laskettu lämpötilaindeksi mitatusta alueen minimilämpötilasta	79
---	----

Laskettu lämpötilaindeksi mitatusta pistelämpötilasta	90
---	----

Kommentit / toimenpiteet: Vertailukuva. Ei toimenpiteitä, täyttää Asumisterveysohjeen 2003 pintalämpötilavaatimukset.

Korjausluokkasuositus: 4

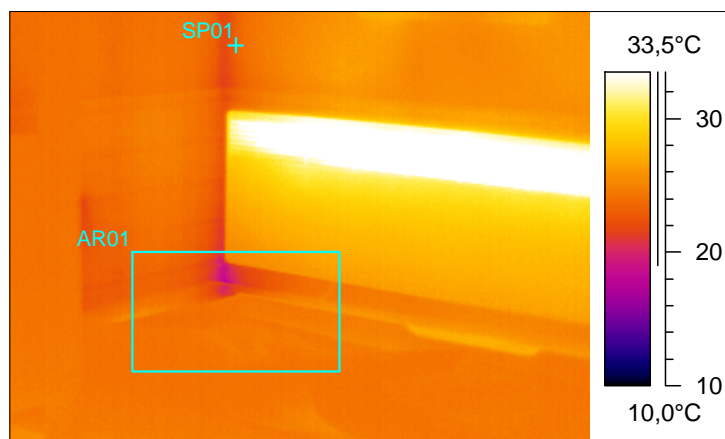
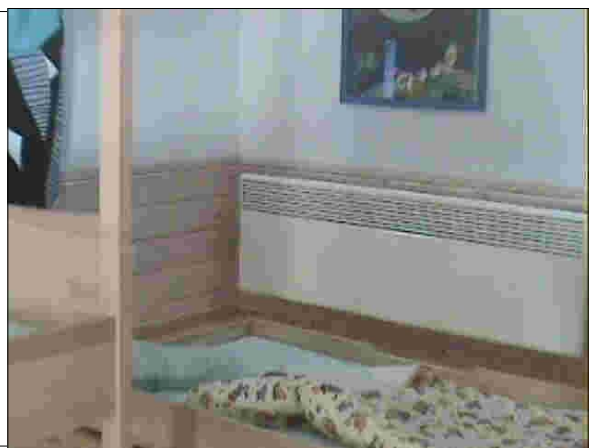
Ir_7193.jpg

Kuvauskohde: Lepohuone, oikea lattianurkka

Mittauspiste 1	23,2°C
Mittausalue min	18,3°C
Mittausalue max	27,5°C

Laskettu lämpötilaindeksi mitatusta alueen minimilämpötilasta	80
---	----

Laskettu lämpötilaindeksi mitatusta pistelämpötilasta	101
---	-----

Kommentit / toimenpiteet: Vertailukuva. Ei toimenpiteitä, täyttää Asumisterveysohjeen 2003 pintalämpötilavaatimukset.

Korjausluokkasuositus: 4

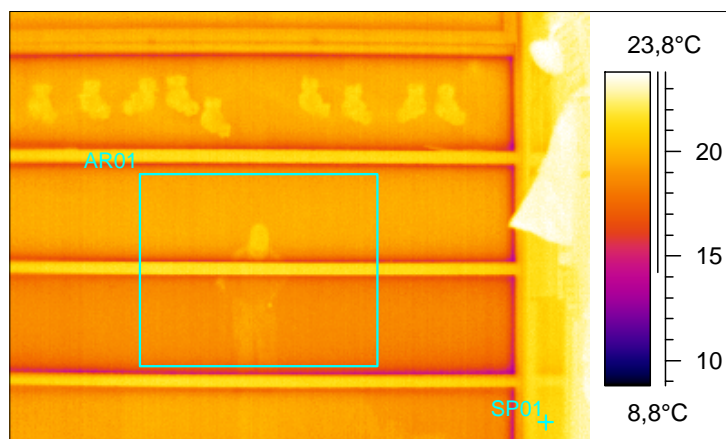
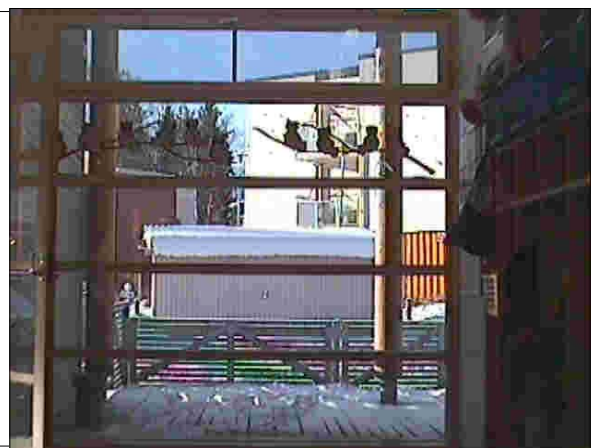
lr_7195.jpg

Kuvauskohde: Ikkunat

Mittauspiste 1	21,2°C
Mittausalue min	15,7°C
Mittausalue max	22,1°C

Laskettu lämpötilaindeksi mitatusta alueen minimilämpötilasta	76
---	----

Laskettu lämpötilaindeksi mitatusta pistelämpötilasta	101
---	-----

Kommentit / toimenpiteet: Vertailukuva. Ei toimenpiteitä, täyttää Asumisterveysohjeen 2003 pintalämpötilavaatimukset.

Korjausluokkasuositus: 4

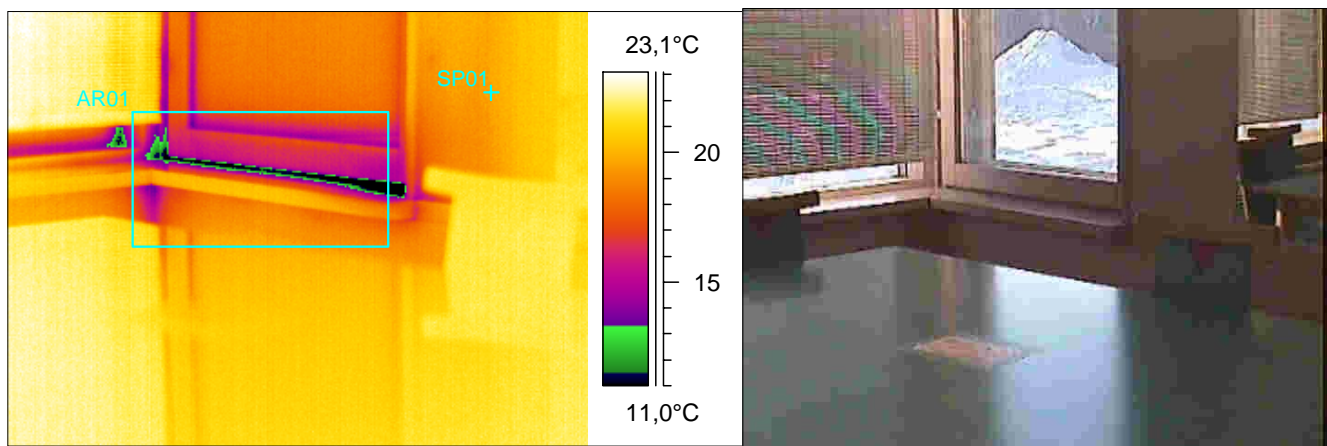
lr_7197.jpg

Kuvauskohde: Oikean puoleinen avattava ikkuna

Mittauspiste 1	19,6°C
Mittausalue min	6,9°C
Mittausalue max	22,0°C

Laskettu lämpötilaindeksi mitatusta alueen minimilämpötilasta	34
---	----

Laskettu lämpötilaindeksi mitatusta pistelämpötilasta	90
---	----

Kommentit / toimenpiteet: Tiivistevuotoa.

Korjausluokkasuositus: 1

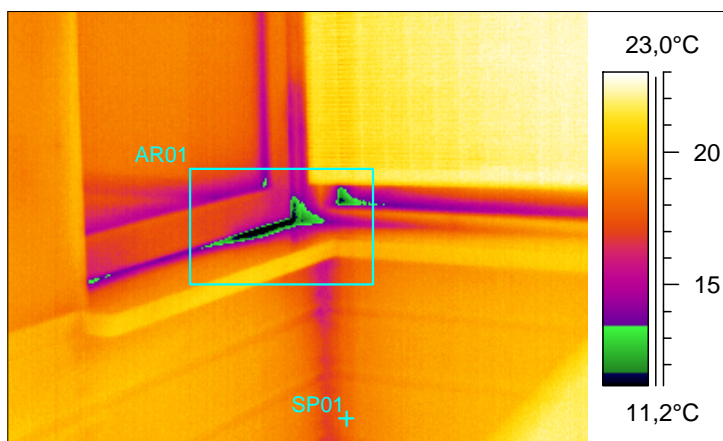
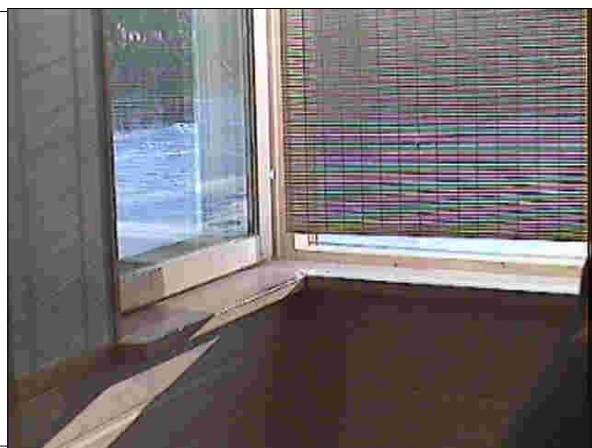
lr_7199.jpg

Kuvauskohde: Vasemman puoleinen avattava ikkuna

Mittauspiste 1	18,2°C
Mittausalue min	10,1°C
Mittausalue max	22,0°C

Laskettu lämpötilaindeksi mitatusta alueen minimilämpötilasta	48
---	----

Laskettu lämpötilaindeksi mitatusta pistelämpötilasta	84
---	----

Kommentit / toimenpiteet: Tiivistevuotoa.

Korjausluokkasuositus: 1

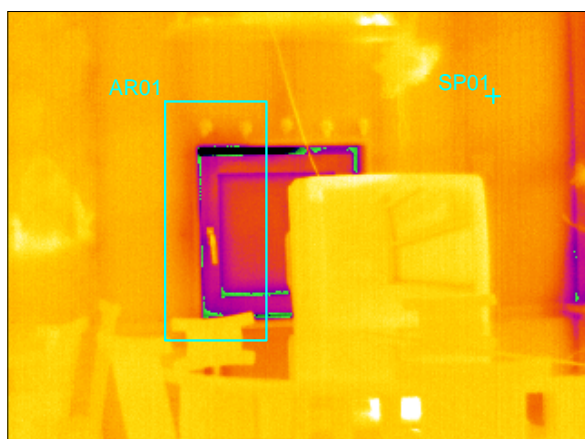
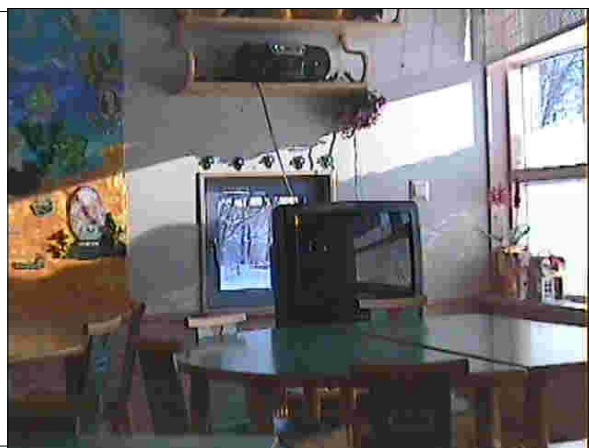
lr_7201.jpg

Kuvauskohde: Pikkuikkuna

Mittauspiste 1	20,9°C
Mittausalue min	6,9°C
Mittausalue max	22,3°C

Laskettu lämpötilaindeksi mitatusta alueen minimilämpötilasta	34
---	----

Laskettu lämpötilaindeksi mitatusta pistelämpötilasta	95
---	----

Kommentit / toimenpiteet: Tiivistevuotoa.

Korjausluokkasuositus: 1

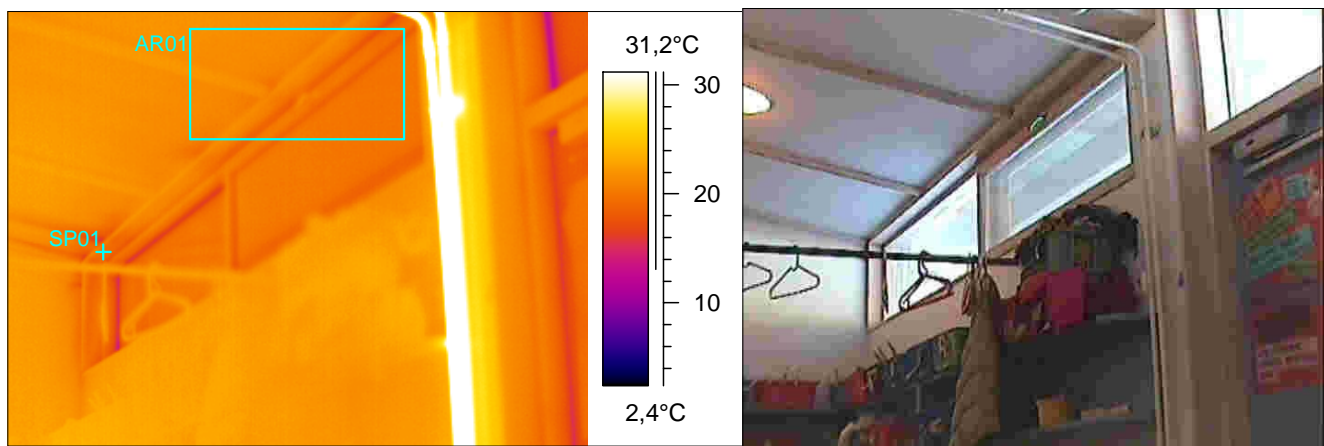
lr_7203.jpg

Kuvauskohde: Ikkuna

Mittauspiste 1	19,6°C
Mittausalue min	17,4°C
Mittausalue max	22,5°C

Laskettu lämpötilaindeksi mitatusta alueen minimilämpötilasta	84
---	----

Laskettu lämpötilaindeksi mitatusta pistelämpötilasta	94
---	----

Kommentit / toimenpiteet: Vertailukuva. Ei toimenpiteitä, täyttää Asumisterveysohjeen 2003 pintalämpötilavaatimukset.

Korjausluokkasuositus: 4

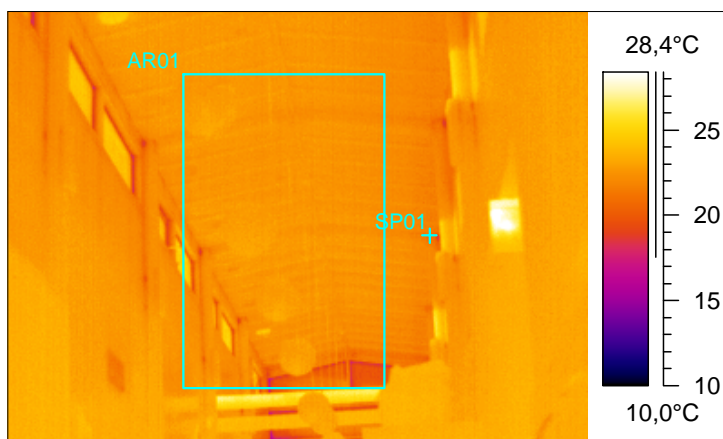
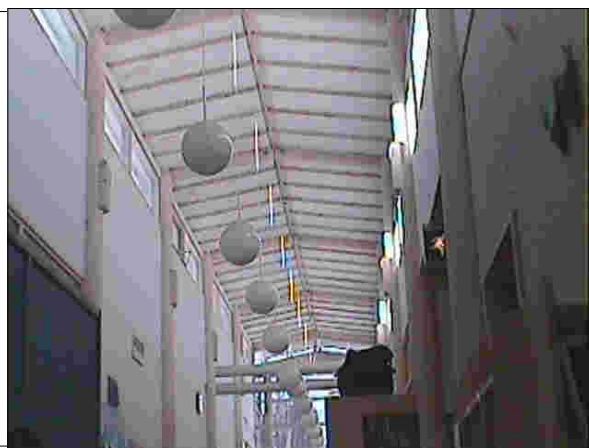
Ir_7205.jpg

Kuvauskohde: Kattorakenteet

Mittauspiste 1	20,6°C
Mittausalue min	17,0°C
Mittausalue max	25,4°C

Laskettu lämpötilaindeksi mitatusta alueen minimilämpötilasta	82
---	----

Laskettu lämpötilaindeksi mitatusta pistelämpötilasta	98
---	----

Kommentit / toimenpiteet: Vertailukuva. Ei toimenpiteitä, täyttää Asumisterveysohjeen 2003 pintalämpötilavaatimukset.

Korjausluokkasuositus: 4

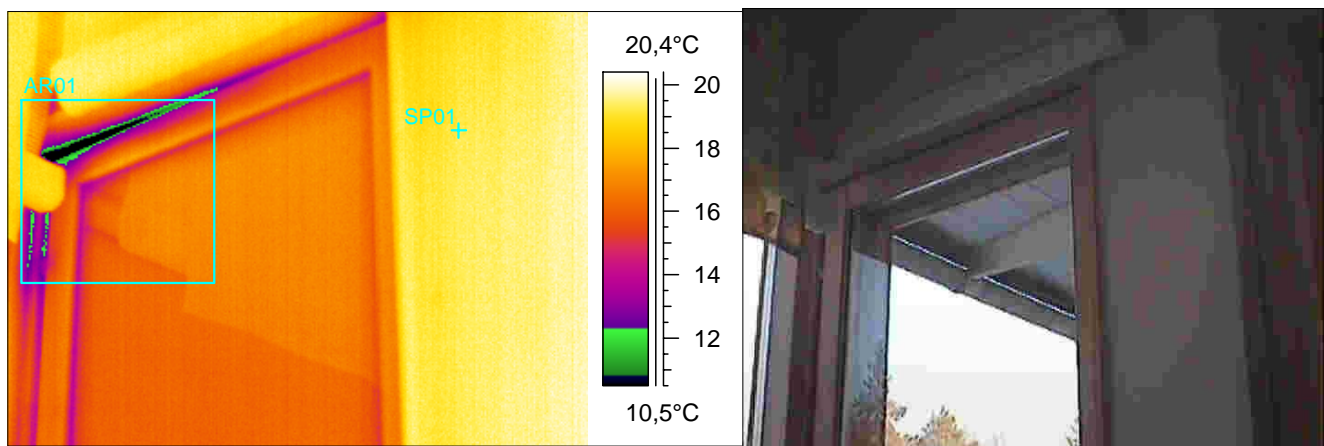
lr_7207.jpg

Kuvauskohde: Oikean puoleinen avattava ikkuna

Mittauspiste 1	19,4°C
Mittausalue min	8,4°C
Mittausalue max	19,5°C

Laskettu lämpötilaindeksi mitatusta alueen minimilämpötilasta	43
---	----

Laskettu lämpötilaindeksi mitatusta pistelämpötilasta	93
---	----

Kommentit / toimenpiteet: Tiivistevuotoa.

Korjausluokkasuositus: 1

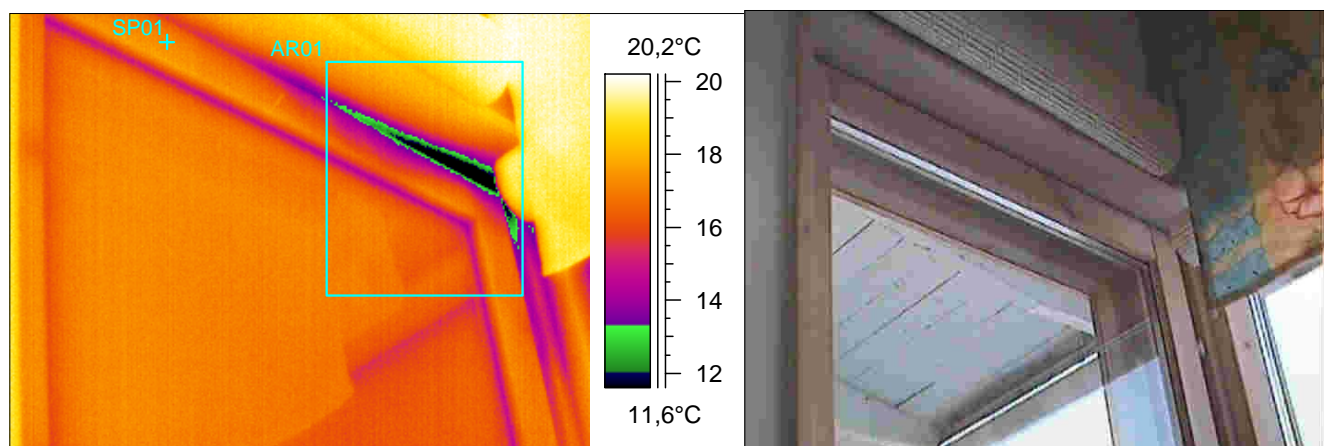
lr_7209.jpg

Kuvauskohde: Vasemman puoleinen avattava ikkuna

Mittauspiste 1	17,4°C
Mittausalue min	10,1°C
Mittausalue max	20,3°C

Laskettu lämpötilaindeksi mitatusta alueen minimilämpötilasta	50
---	----

Laskettu lämpötilaindeksi mitatusta pistelämpötilasta	84
---	----

Kommentit / toimenpiteet: Tiivistevuotoa.

Korjausluokkasuositus: 1

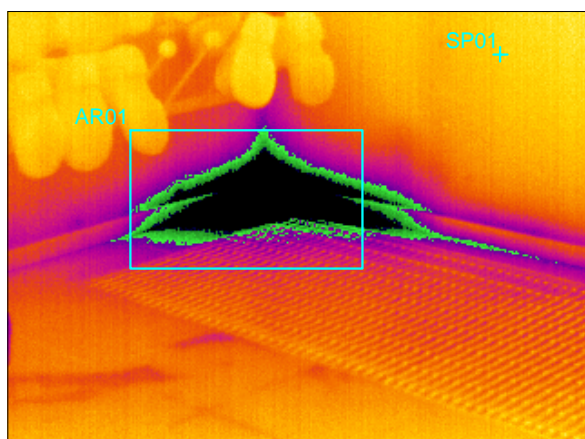
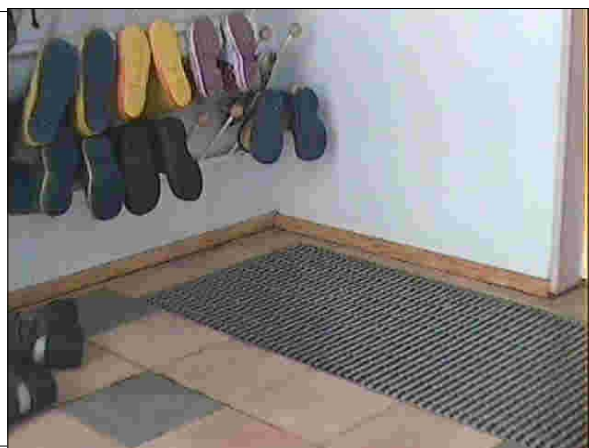
lr_7211.jpg

Kuvauskohde: Vasen lattianurkka

Mittauspiste 1	18,3°C
Mittausalue min	4,5°C
Mittausalue max	18,2°C

Laskettu lämpötilaindeksi mitatusta alueen minimilämpötilasta	25
---	----

Laskettu lämpötilaindeksi mitatusta pistelämpötilasta	88
---	----

Korjausluokkasuositus: 1

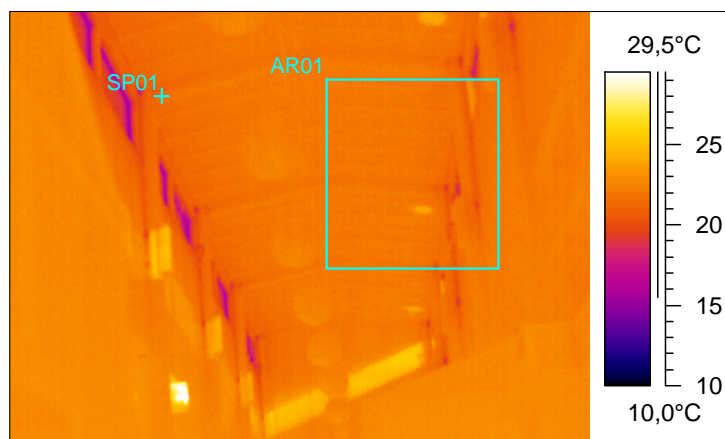
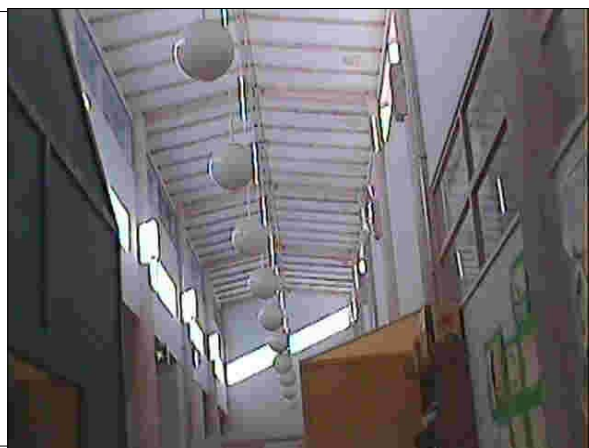
lr_7213.jpg

Kuvauskohde: Katto

Mittauspiste 1	21,4°C
Mittausalue min	18,3°C
Mittausalue max	24,1°C

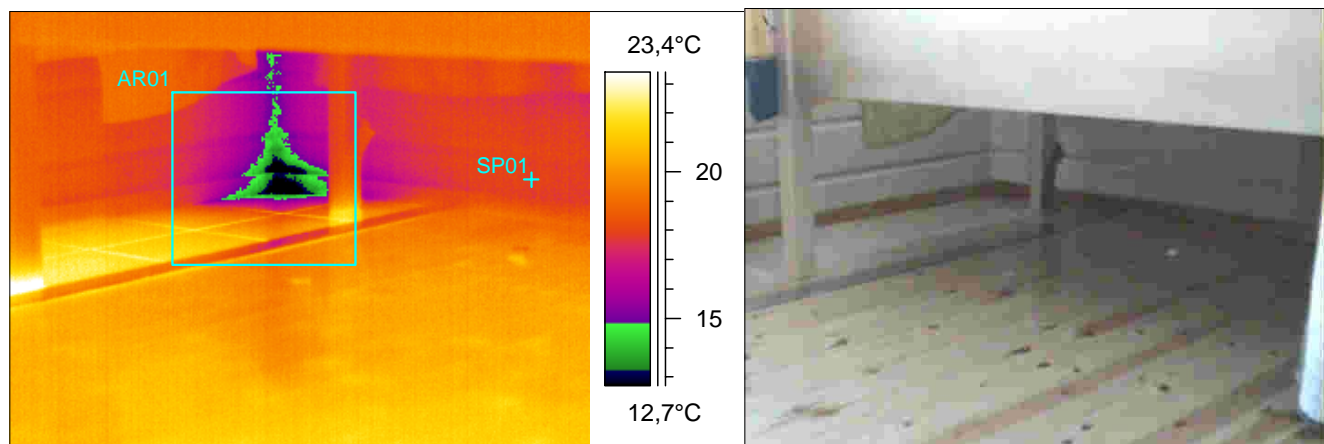
lr_7215.jpg

Kuvauskohde: Oikea lattianurkka

Mittauspiste 1	17,8°C
Mittausalue min	11,1°C
Mittausalue max	22,5°C

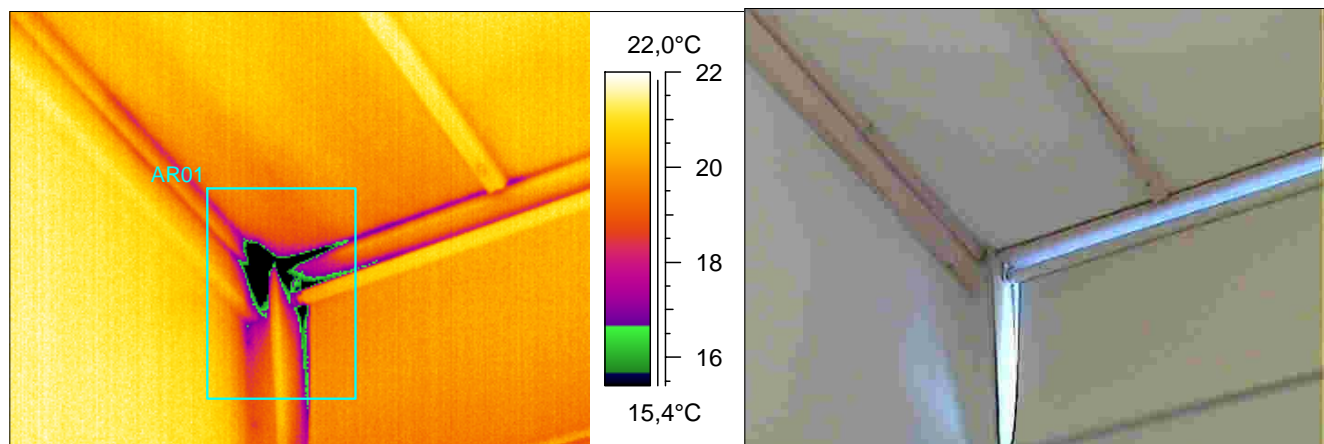
lr_7217.jpg

Kuvauskohde: Vasen nurkka, seinän ja katon liitoskohta

Mittauspiste 1	-
Mittausalue min	7,7°C
Mittausalue max	21,2°C

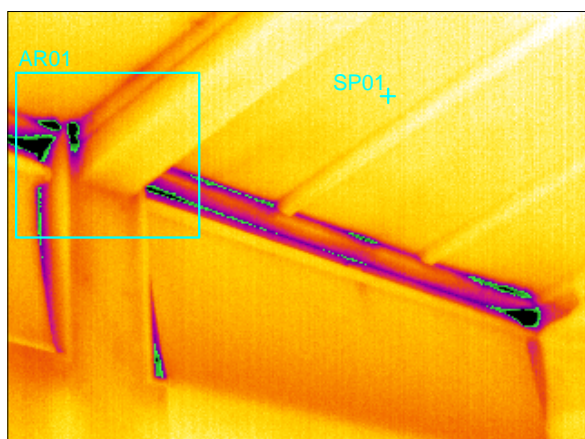
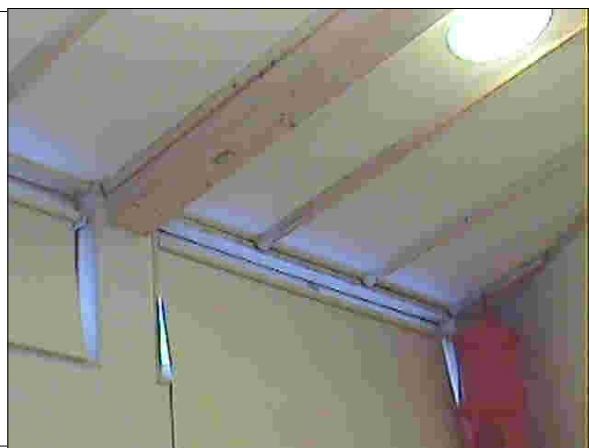
lr_7219.jpg

Kuvauskohde: Oikea nurkka, seinän ja katon liitoskohta

Mittauspiste 1	21,2°C
Mittausalue min	12,0°C
Mittausalue max	21,6°C

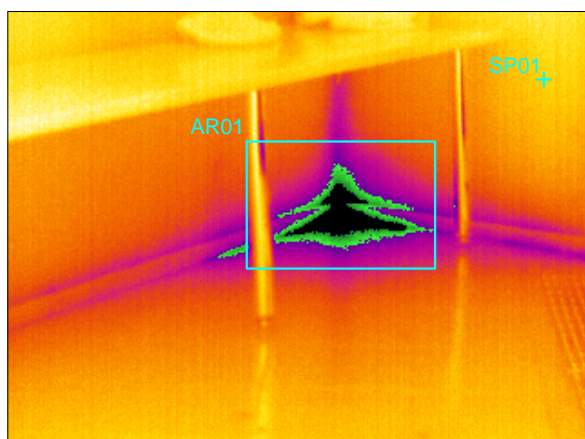
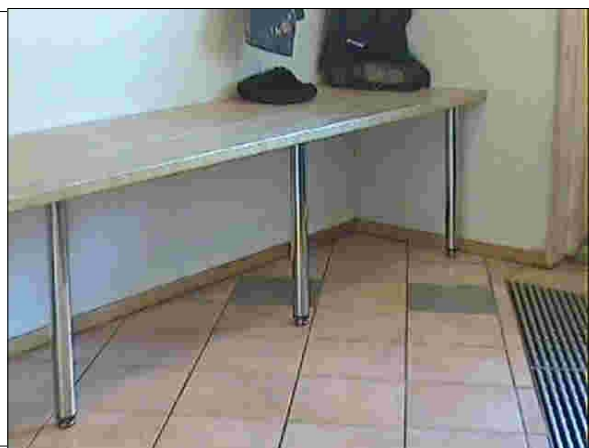
lr_7221.jpg

Kuvauskohde: Lattianurkka, ulko-oven vasen puoli

Mittauspiste 1	17,7°C
Mittausalue min	4,4°C
Mittausalue max	19,0°C

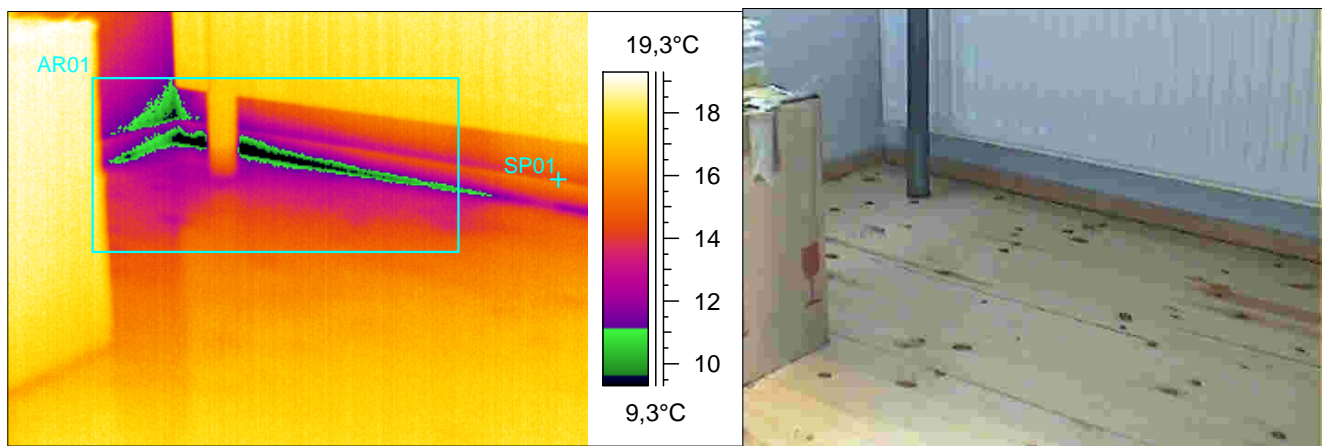
lr_7223.jpg

Kuvauskohde: Vasen lattianurkka

Mittauspiste 1	14,6°C
Mittausalue min	7,8°C
Mittausalue max	18,9°C

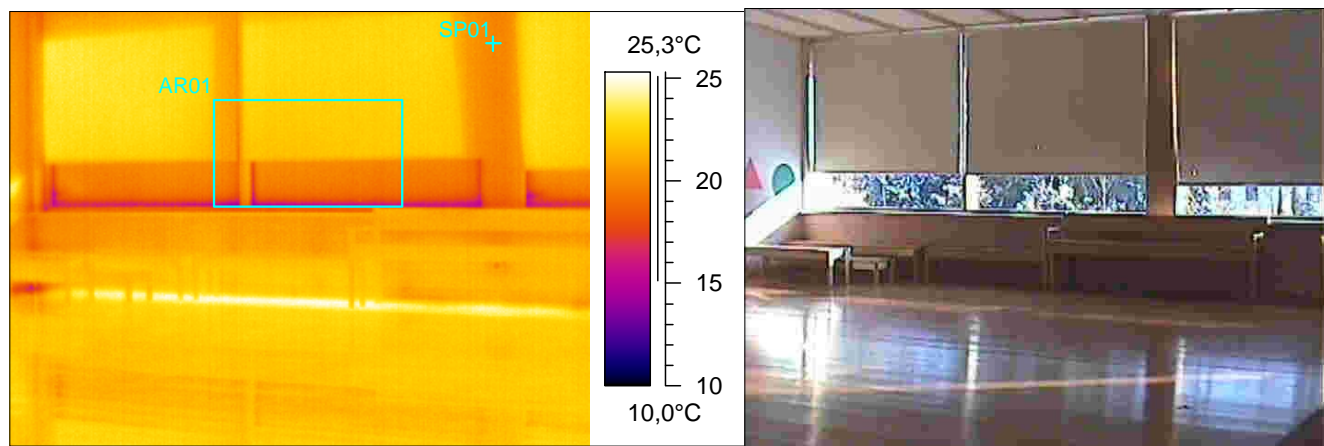
lr_7225.jpg

Kuvauskohde: Ikkunaseinä

Mittauspiste 1	20,0°C
Mittausalue min	14,2°C
Mittausalue max	22,8°C

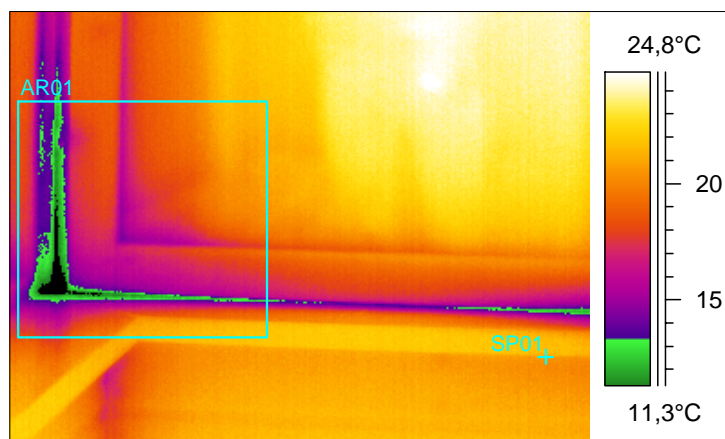
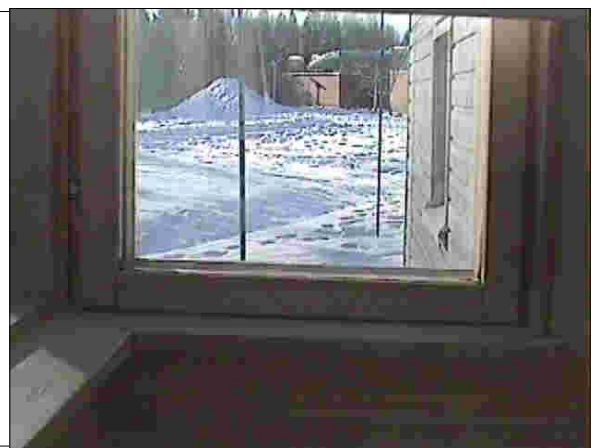
lr_7227.jpg

Kuvauskohde: Oikean puoleinen ikkuna

Mittauspiste 1	20,6°C
Mittausalue min	9,5°C
Mittausalue max	22,1°C

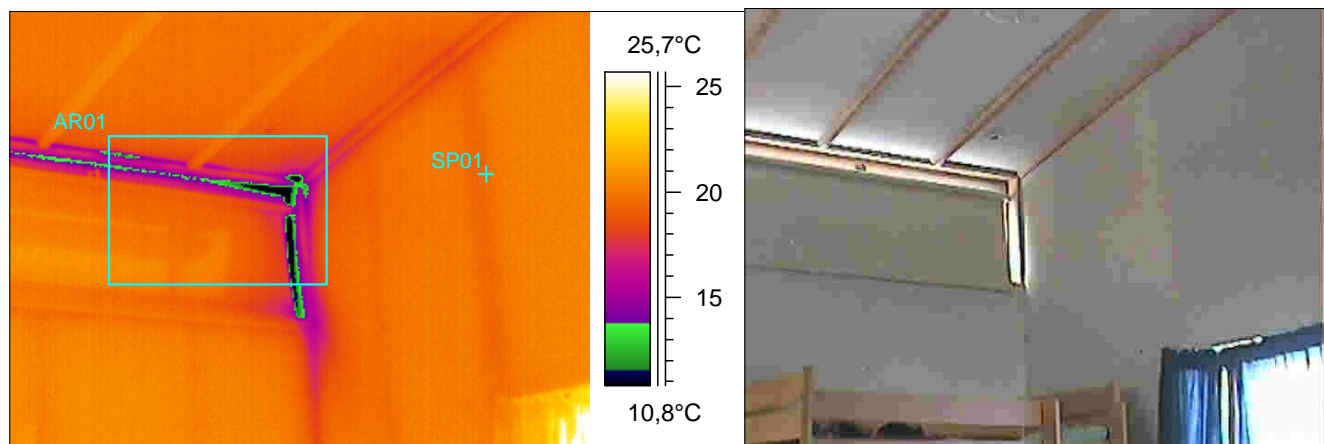
lr_7229.jpg

Kuvauskohde: Ikkunaseinän oikea yläikkuna

Mittauspiste 1	19,5°C
Mittausalue min	7,6°C
Mittausalue max	21,0°C
