RAPORTTI
SISÄILMATUTKIMUKSET

Sivistystoimen toimialapalvelut
Asematie 6
01300 Vantaa

26.4. ja 3.5.2012

RAPORTIN NUMERO: 21323
PROJEKTIVASTAAVA: Jere Karri, ISS Palvelut Oy
VASTAAVA TUTKIJA: Aki Puhka, Indoor Quality Service Oy

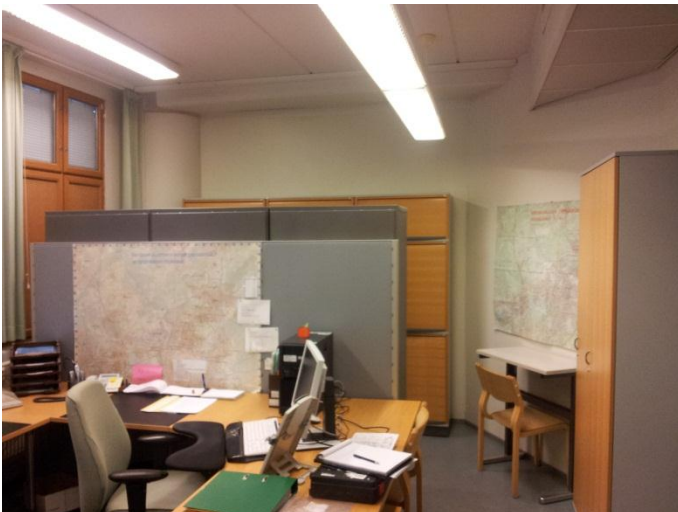
Tutkimuskohteena olivat Vantaan sivistystoimen toimitilapalveluiden tilat. Tutkimusalue käsitti useita työhuoneita sekä varasto/arkistotiloja. Työhuoneet olivat pääasiassa yhden tai kahden hengen huoneita.

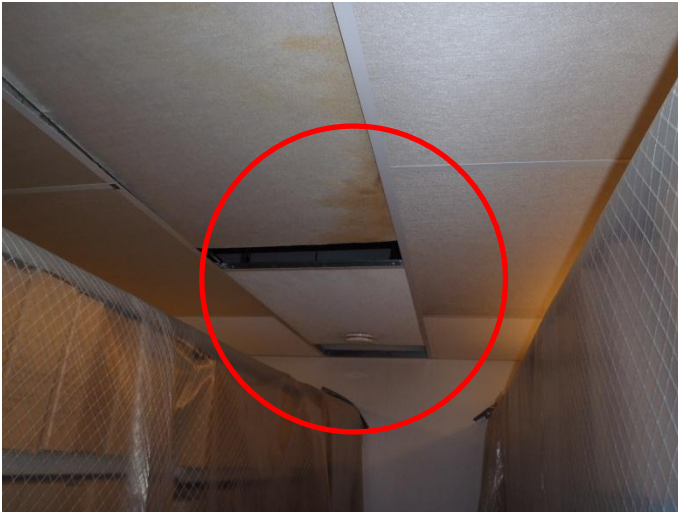
- Arkistossa 3233 oli ummehtunut ilma. Tilan takaseinällä ja kattorakenteissa lasketun katon yläpuolisessa tilassa havaittiin vesivuotojälkiä, jotka viittaavat liikuntasauaman kautta tapahtuneeseen vuotoon. Saatujen tietojen mukaan yläpuolisen iv-konehuoneen kondenssiallas on tulvinut. Vuotokohtien alapuolella linoleum-lattiapinnoitteessa havaittiin kosteusvauriojälkiä liikuntasauaman kohdalla.

Arkistohuoneessa 3233 oli havaittu vesivuotoja kattorakenteen liikuntasaumojen kautta. Arkiston hyllyköt oli huputettu suojamuoveihin.

Levyseinän avaaminen arkiston puolelta. Vaurioiden laajuuden arviointi kevytrakenneseinässä. Betonipintojen mekaaninen puhdistaminen ja riittävän nopeasta kuivumisesta huolehtiminen. Lattiapinnoitteen poisto ja sen alapuolisen pinnan mekaaninen puhdistaminen. Katon laskulevyjen uusiminen.

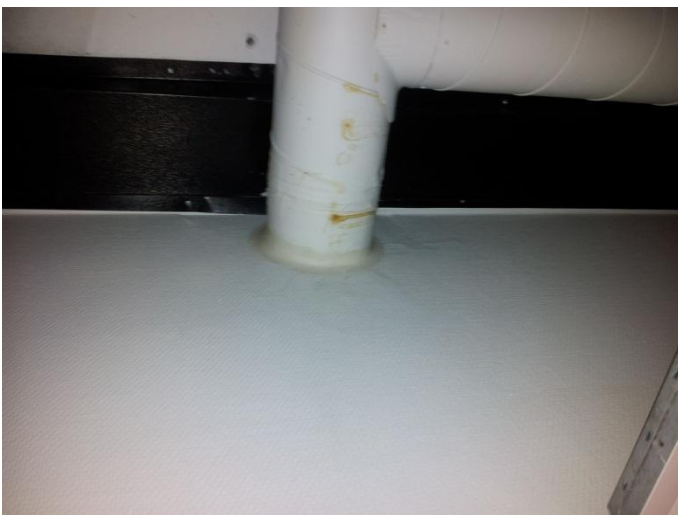
Kuva arkistohuoneen kattorakenteen liikuntasaumasta ja vuotojäljistä.

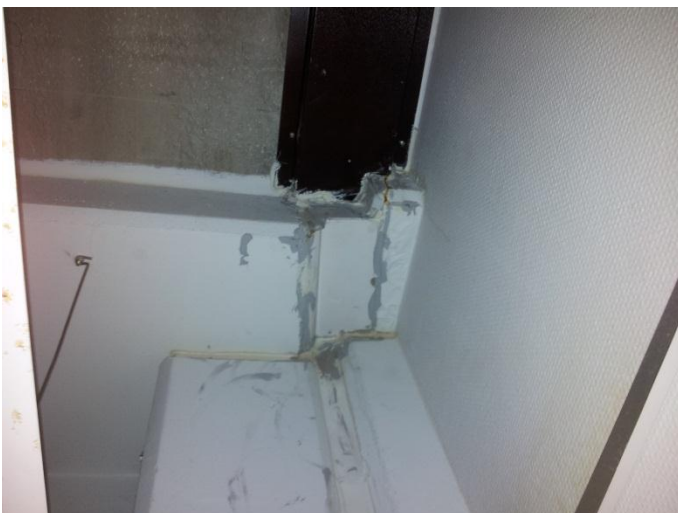
Toinen kuva vuotaneesta liikuntasaumasta

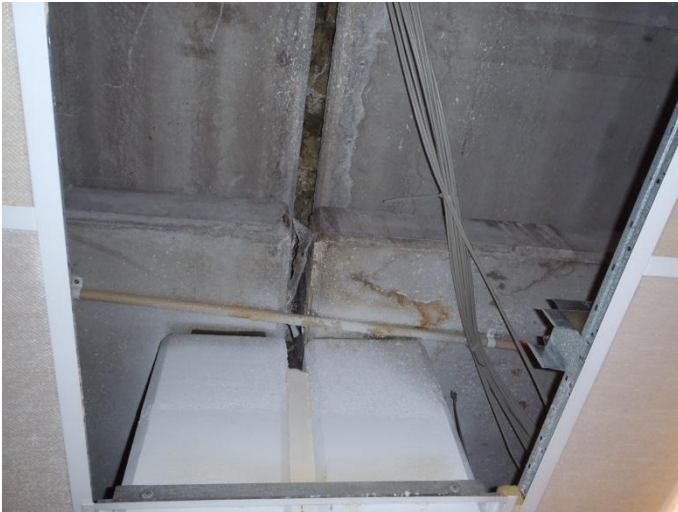
- Varastossa 3239 havaittiin kattorakenteen liikuntasauamassa vesivuotojälkiä. Vesivuoto oli tapahtunut saatujen tietojen mukaan noin puoli vuotta sitten. Vuotoalueella katon akustiikkalevyt olivat vaurioituneet.

Varastohuoneessa 3239 havaittiin vesivuotojälkiä katon liikuntasaumassa. Vuoto oli tapahtunut noin puoli vuotta sitten.

- Varaston 3239 liikuntasauaman tilkevillan kunnan tarkastus materiaalinäytteen mikrobianalyysin avulla tai tilkevillan uusiminen. Mineraalivillaisten akustiikkalevyjen uusiminen. Betonipilarin kosteusvaurioituneen alueen mekaaninen puhdistus ja riittävän nopeasta kuivumisesta huolehtiminen

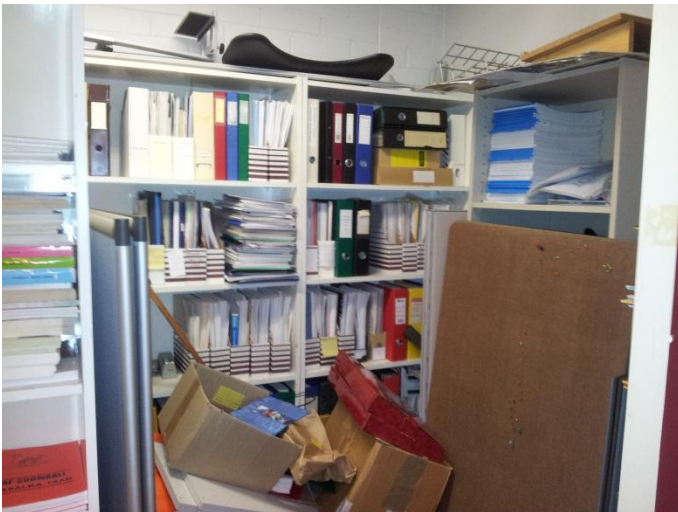
- Varastossa 3429 havaittiin ummehtunut haju. Kattorakenteen sadevesiviemärin putken ympärillä havaittiin kosteusvauriojälkiä. Kosteusvaurioalueen vieressä betoni- ja silikonipinnoilla oli mikrobikasvustoa. Vastaavalla kohdalla lattiassa havaittiin myös kosteusjälkiä. Vauriot olivat joko sadevesivuotoa läpiviennistä tai kondenssin aiheuttamaa ennen putken eristystä. Huoneessa oli yksi poistoilmalamin, jonka toimintaa ei päästy tarkastamaan.
- Varastossa 3432 havaittiin lattiassa kosteusjälkiä. Huoneen katossa havaittiin vastaavalla kohdalla kosteusvaurioitunutta lastulevyä. Vuotokohta oli oletuksen mukaan peitetty lastulevyillä, eikä sitä pystytty paikallistamaan. Huoneen poistoilmaventtiili oli lähes kiinni ja huoneessa oli ummehtunut ilma.

Varastohuoneessa 3429 havaittiin ummehtunut haju. Kattorakenteen sadevesiviemärin ympärillä havaittiin kosteusvauriojälkiä sekä mikrobikasvustoa. Vastaavalla kohdalla lattiassa havaittiin myös kosteuden jättämiä jälkiä.

- Varaston 3429 katon sadevesiviemärin putken ympärillä olevan kosteusvaurioituneen betonipinnan ja tiivistämateriaalin mekaaninen puhdistaminen. Viemäriputken läpiviennin tiiveyden tarkastaminen ja tarvittaessa tiivistäminen uusien vuotojen varalta.

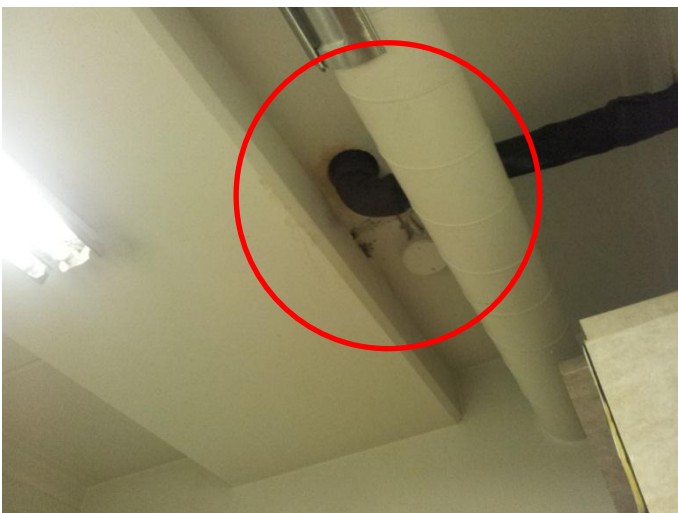
Vuotanut sadevesiviemärin putki oli eristetty solukumilla todennäköisesti jälkikäteen. Vaurio voi olla myös kondenssin aiheuttamaa.

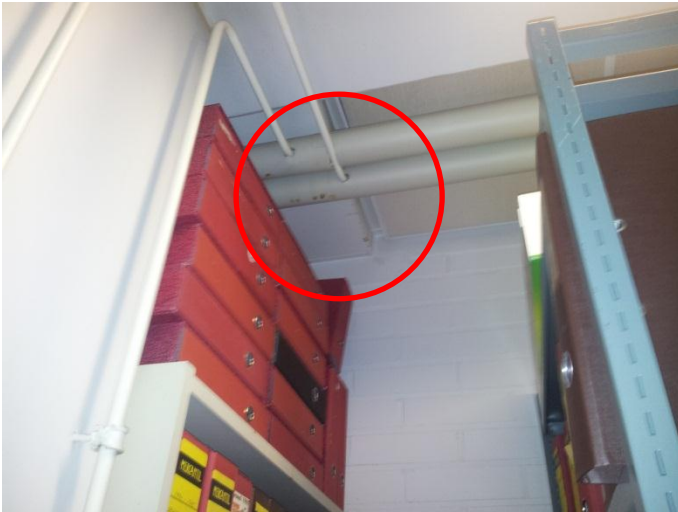
Varastossa 3432 havaittiin kosteusvauriojälkiä katon lastulevyrakenteessa. Vastaavassa kohdassa lattiapinnotteessa havaittiin kosteuden jättämiä jälkiä.

- Huoneen 3312 toisen siiven vastaisen väliseinän yläreunan tiivistäminen.
- Varaston 3432 katon vaurioituneiden lastulevyjen poisto ja yläpuolisten rakenteiden tarkastus vuotokohtaan paikallistamiseksi. Lattiapinnoitteen poisto ja alapuolisen pinnan mekaaninen puhdistus vaurioalueelta. Poistoilmaelimen toiminnan tarkastaminen (säätö)

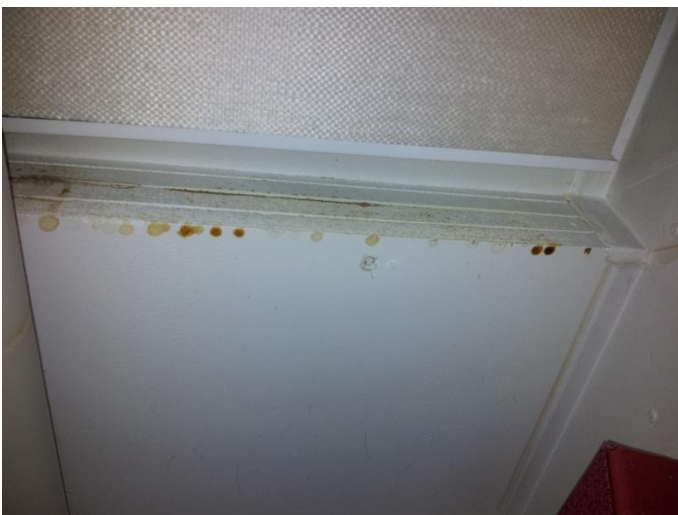
Katon levyrakenteen kosteusvauriojälkiä. Levyt olivat pintakosteudenosoittimen mukaan yhä kosteita/märkiä. Vuotokohtaa ei pystytty paikallistamaan.

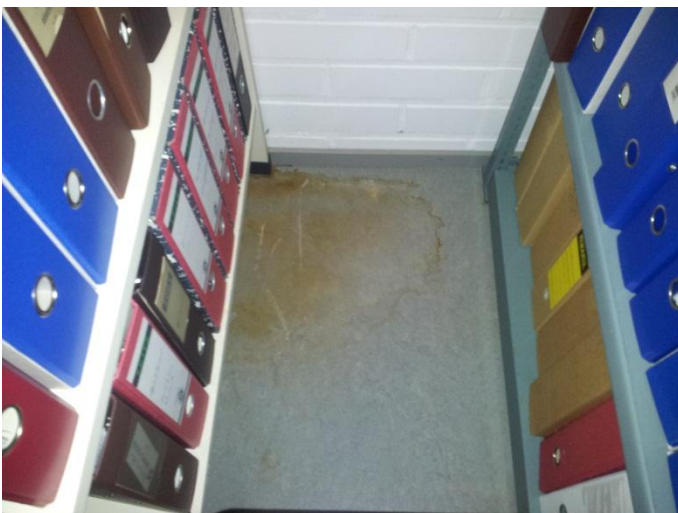
Lattiapinta kosteusvauriokohdan alapuolella.

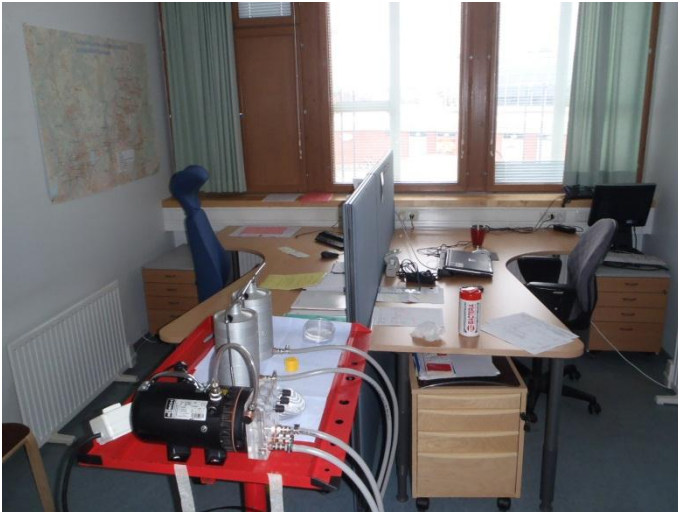
Arvio ilmanäytteistä: Varaston 3432 ilmanäytteessä havaittiin kohonnut sädesieni- ja homeitiöpitoisuus, mikä viittaa mittauspisteeseen vaikuttavaan poikkeavan mikrobilähteeseen. Arkiston 3233 ilmanäytteessä havaittiin kosteusvauriota indikoivaa homelajistoa (*Paecilomyces* sp.). Muissa näytteissä havaittiin tavanomainen mikrobilajisto sekä -pitoisuus.

Toimitiloista kerättiin 6 sisäilmanäytettä mikrobianalyyysiin. Arkiston 3233 ja varaston 3432 näytteissä havaittiin kosteusvaurioihin viittaavia tuloksia. Muissa näytteissä havaittiin tavanomainen mikrobipitoisuus ja -lajisto.

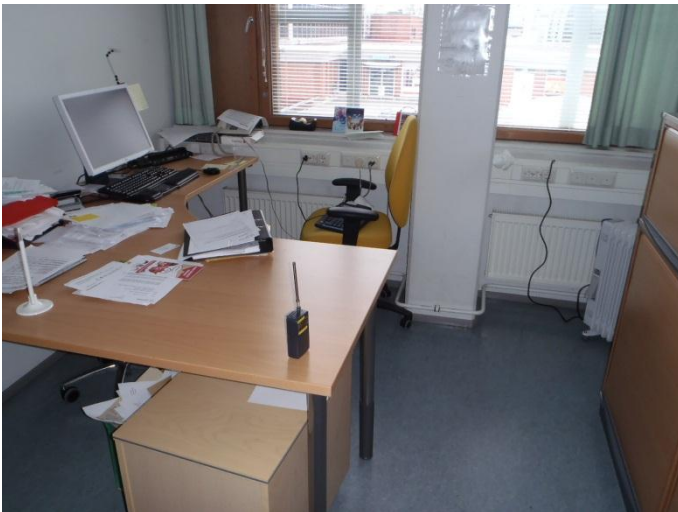
Arvio VOC-profiileista: VOC-yhdisteiden kokonaispitoisuus oli molemmissa näytteissä tavanomainen, mutta näytteissä esiintyi tavanomaista suurempana pitoisuutena 1,4-ksyleeniä. Yhdiste voi olla peräisin mm. puhdistusaineista.

Kahdesta työhuoneesta (3234 ja 3418) otettiin sisäilman VOC-näyte. Näytteiden kokonaispitoisuus (TVOC) oli tavanomainen, mutta molemmissa näytteissä havaittiin poikkeavan suurena osuutena 1,4-ksyleeniä.

- Tarkentavat tutkimukset sisäilman poikkeavan VOC-profiilin selvittämiseksi. sekä siivouksessa käytettävien aineiden selvittäminen.
- Iv-konehuoneen kosteusvaurioituneen lattiarakenteen tarkempi tutkiminen ja tarvittaessa lattiapinnoitteen uusiminen vaurioituneilta alueilta.
- Arkiston 3233 vuotokohdan paikallistaminen ja korjaus. Arkistomateriaalien siirto ja puhdistaminen, jonka jälkeen vaurioiden laajuuden arviointi ja korjaus.

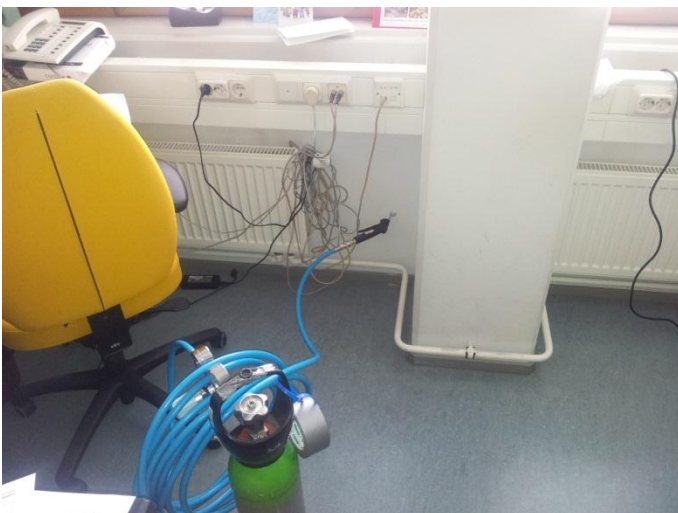
Arvio merkkiainetutkimuksista: Huoneessa 3312 havaittiin ilmayhteys ulkoseinän eristetilan ja liikuntasauaman välillä. Lisäksi käytävästä oli vuotoilmareitti huoneilmaan sekä liikuntasauamaan. Huoneissa 3307 ja 3418 ei havaittu ilmapuotoikohtia ulkoseinän eristetilan ja sisäilman välillä.

Ulkoseinän eristetilan ja sisäilman välistä ilmayhteyttä tarkasteltiin merkkiainekokeella, jossa eristetilaa vapautettiin merkkiainekaasua (rikkiheksafluoridi). Merkkiainetta detektoitiin herkällä ilmaisimella. Tutkimuksessa ei todettu ilmavuotoja eristetilasta sisäilmaan.

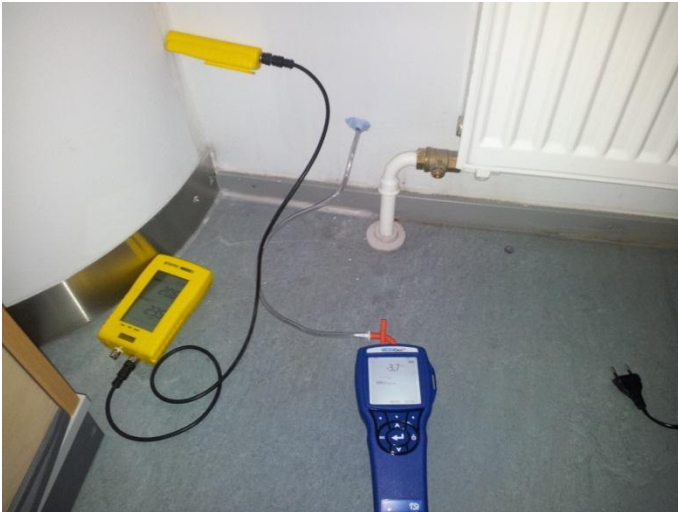
Arvio rakennekosteusmittauksista: Kaikissa mittauspisteissä ulkoseinän eristetilassa havaittiin tavanomaiset kosteusolosuhteet. Huoneiden 3312 ja 3307 ulkoseinän eristetilan lämpötila oli tavanomaista korkeampi.

Ulkoseinän eristetilan lämpötilaa ja suhteellista kosteutta mitattiin olosuhtemittauksella. Eristetilan kosteusolosuhteet olivat tavanomaisia.

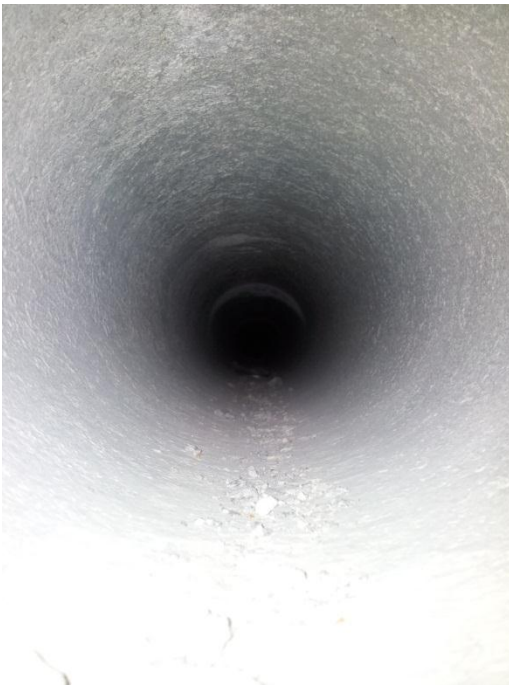
- Huoneessa 3234 ei havaittu poikkeavia hajuja tai kosteusvaurioon viittaavia jälkiä. Huoneen tuloilmaelin poistettiin ontelokanavan tarkastamiseksi. Ontelokanavan pohjalla havaittiin jonkin verran karkeaa likaa.

Huoneen 3234 tuloilma kulki ontelokanavan kautta. Kanavassa havaittiin mm. kivipölyä ja siitepölyä.

Tiloista otetuissa huonepölynäytteissä havaittiin tavanomainen huonepölyn koostumus. Työhuoneessa 3234, josta ei otettu pölynäytettä analyysiin, havaittiin tuloilmareittinä toimivan ontelokanavan pohjalla epäpuhtauksia (mm. kiviä, siitepölyä ja siemeniä). Vaikka pölynäytteissä ei havaittu epäpuhtauksia, on varsinkin tuloilmareittinä toimivien ontelokanavien puhtaus syytä selvittää.

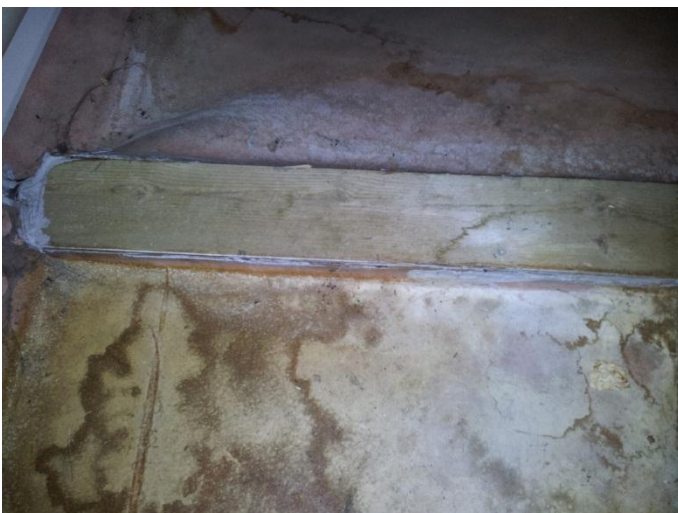
Tutkittavien tilojen yläpuolella sijaitsevassa iv-konehuoneessa havaittiin kosteusjälkiä lattiapinnoitteessa, joka oli paikoin irronnut alustastaan. Iv-konehuoneen vesivuodot ovat saatujen tietojen mukaan aiheuttaneet osan tutkittavissa toimistotiloissa havaituista kosteusvaurioista. Iv-konehuoneen kosteusrasituksesta kärsineestä lattiapinnoitteesta voi emittoitua haitallisia VOC-yhdisteitä, jotka voivat kulkeutua vuotoilmareittien tai ilmanvaihtokoneiden epätiivelyskohtien kautta tutkittavien tilojen sisäilmaan.

Katolla tutkittavien tilojen yläpuolella sijaitsevassa iv-konehuoneessa havaittiin kosteusvauriojälkiä lattiapinnoitteessa.

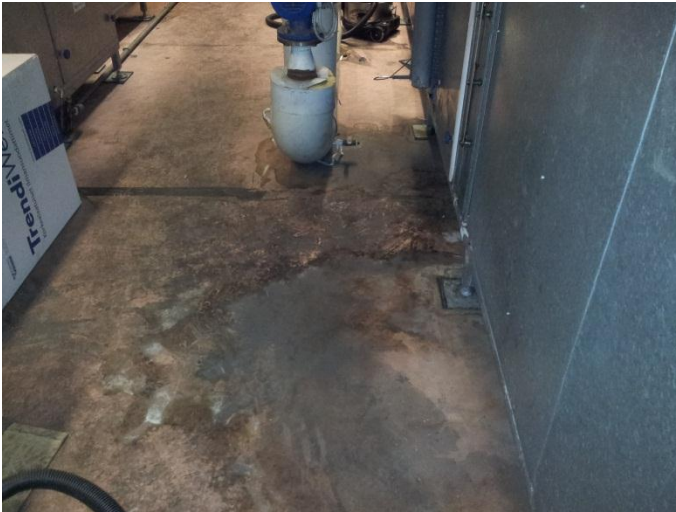
Toinen kuva iv-konehuoneen kosteusvauriojäljistä.
