# KIINTEISTÖN KUNTOARVIOLAUSUNTO

Salkolan talo  
Hiiripolku 1  
01350 VANTAA

**Katselmuksen ajankohta:** 22.06.2011  
**Raportin päiväys:** 30.06.2011

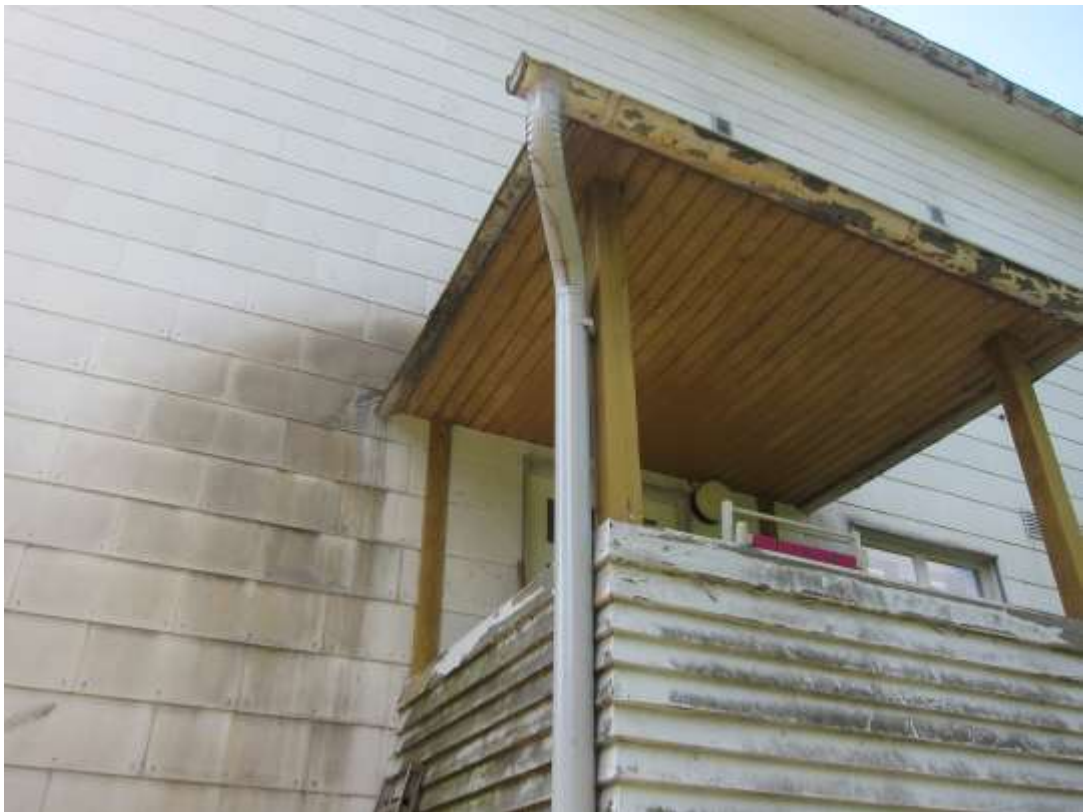
Betonissa on ikääntymisen mukanaan tuomaa tavanomaista eroosiota, mutta myös laaja- alaista rapautumaa; betoni on halkeillutta ja siitä on lohjennut irti paloja. Pohjoissivustan portaalla on varastoksi tarkoitettu alustila, joka asukkaan mukaan kastuu edelleen säännöllisesti. Portaan alapinnan teräskorroosio on pitkälle edennyt.

Mahdollisen maaperäisen kosteuden lisäksi selkeä kosteuslähde on yläpuolelta terrassille valuva sade- ja sulavesi.

Molempien katosten kourut ovat vääntyneitä ja heikkokuntoisia, pohjoissivustan katoksessa näkyy selkeästi, kuinka vettä on johtunut ulkoseinälle. Vettä on myös valunut pitkin kuistin puu- ja betonirakenteita, vaurioittaen molempia.

KUVA R4: Pohjoissivustan sisäänkäynti, katos ja ulkoporras. Katos valuttaa vedet seinälle ja portaalle.

Ulkoportaiden uusiminen / betonikorjaukset. KL4...KL3.

Sisäänkäyntikatosten kourujen ja syöksytorven uusiminen. Pohjoissivustan katoksessa puurungon ja kaiteiden kunnostus maalaten ja vaurioituneiden puuosien uusiminen. KL4...KL3

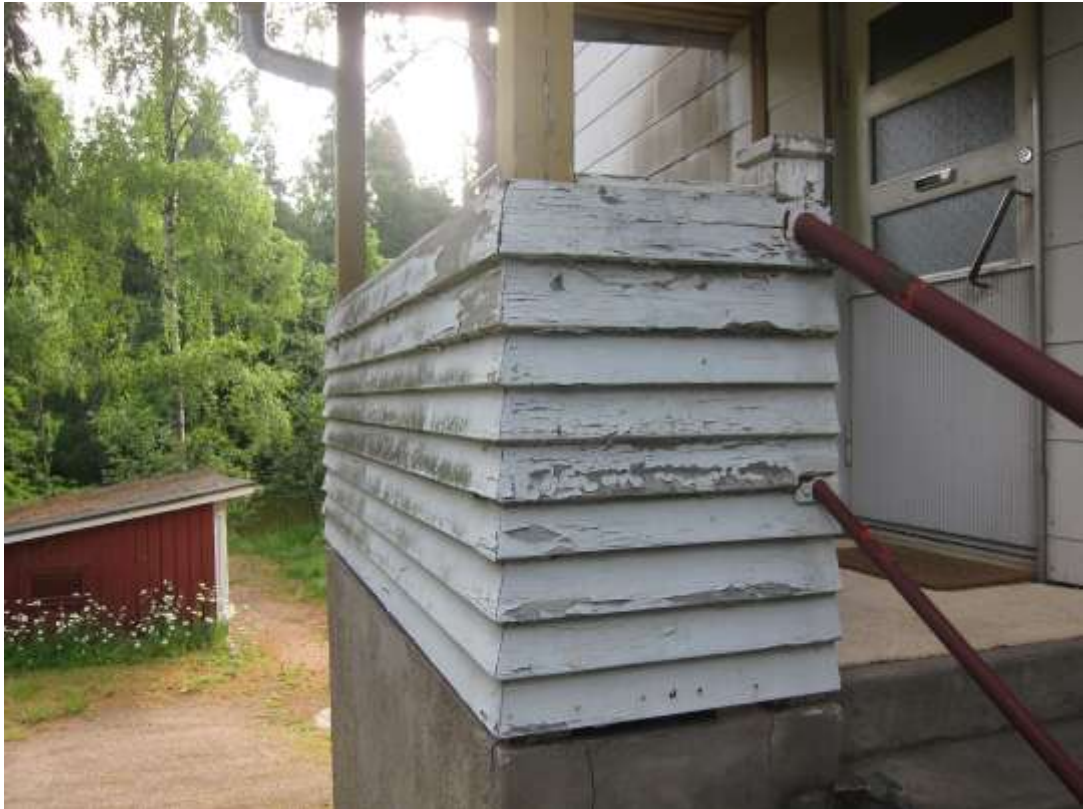
KUVA R5: Pohjoissivustan sisäänkäynti, katos ja ulkoporras. Katos valuttaa vedet seinälle ja portaalle.

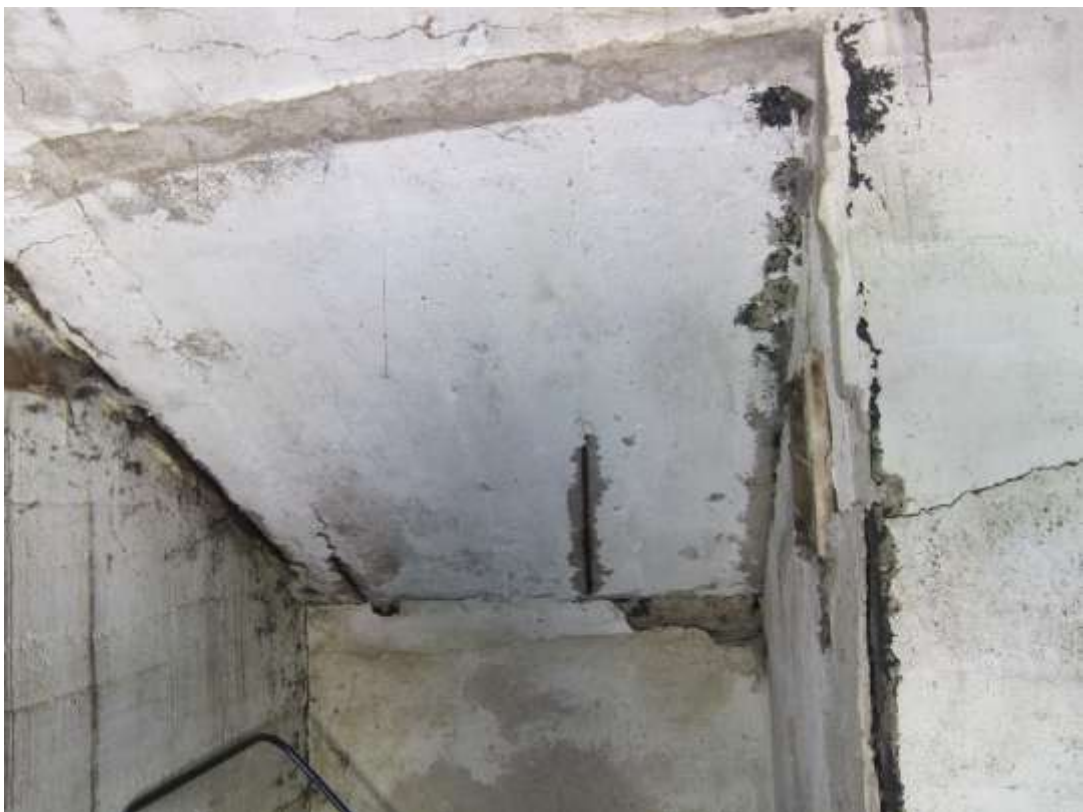
KUVA R6: Em. ulkoportaan alustaa.

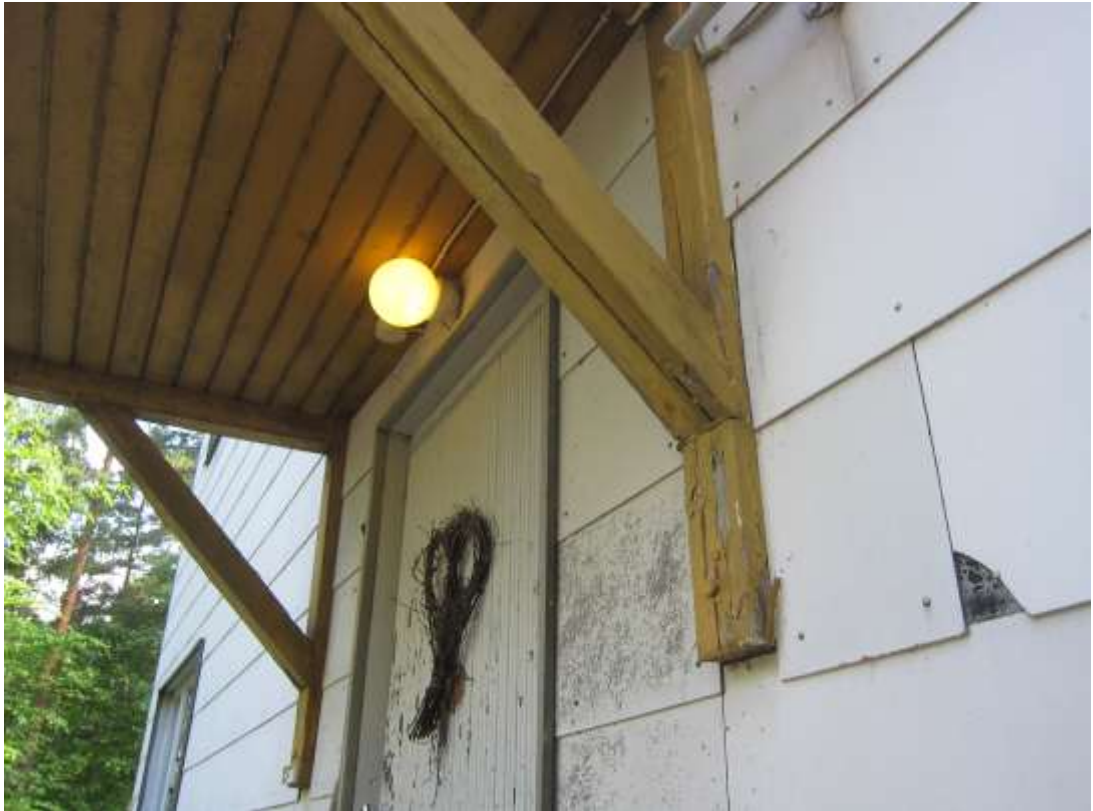
KUVA R7: Minerit- julkisivussa on kuvatun laisia rikkoutumia ja värjäytymiä eri puolilla rakennusta.

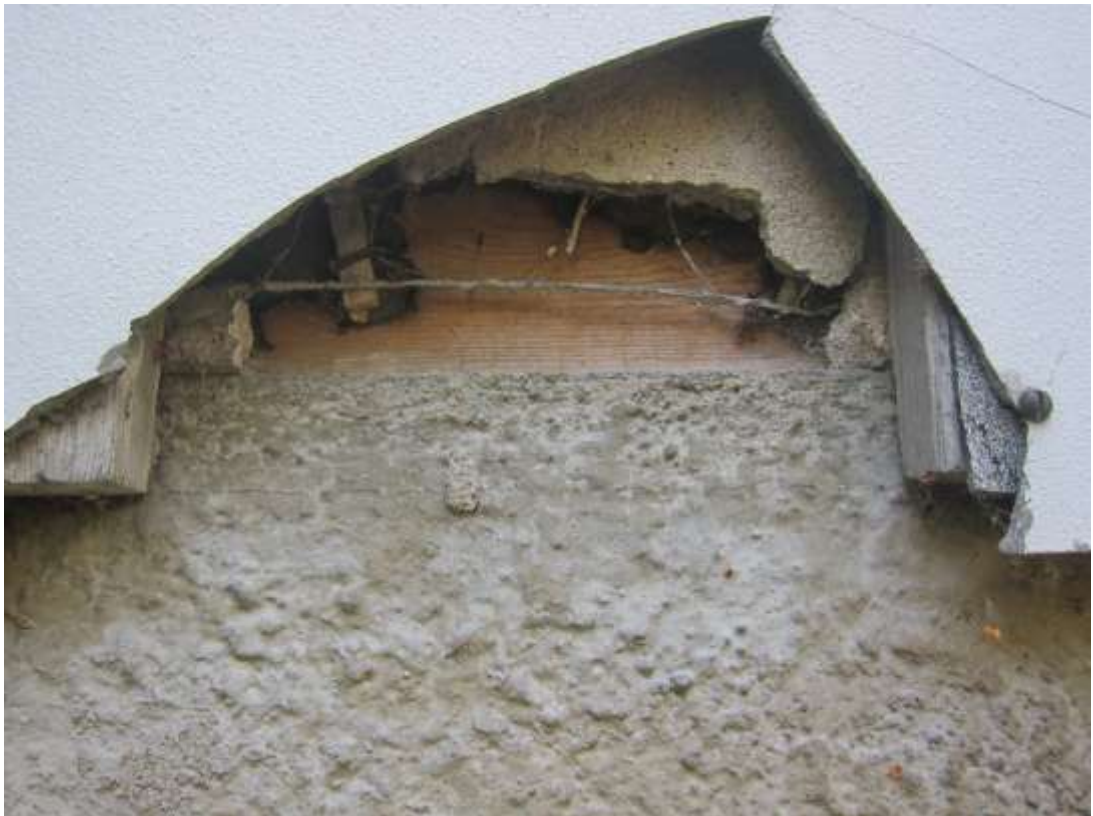
KUVA R8: Minerit- julkisivussa on kuvatun laisia rikkoutumia eri puolilla rakennusta.

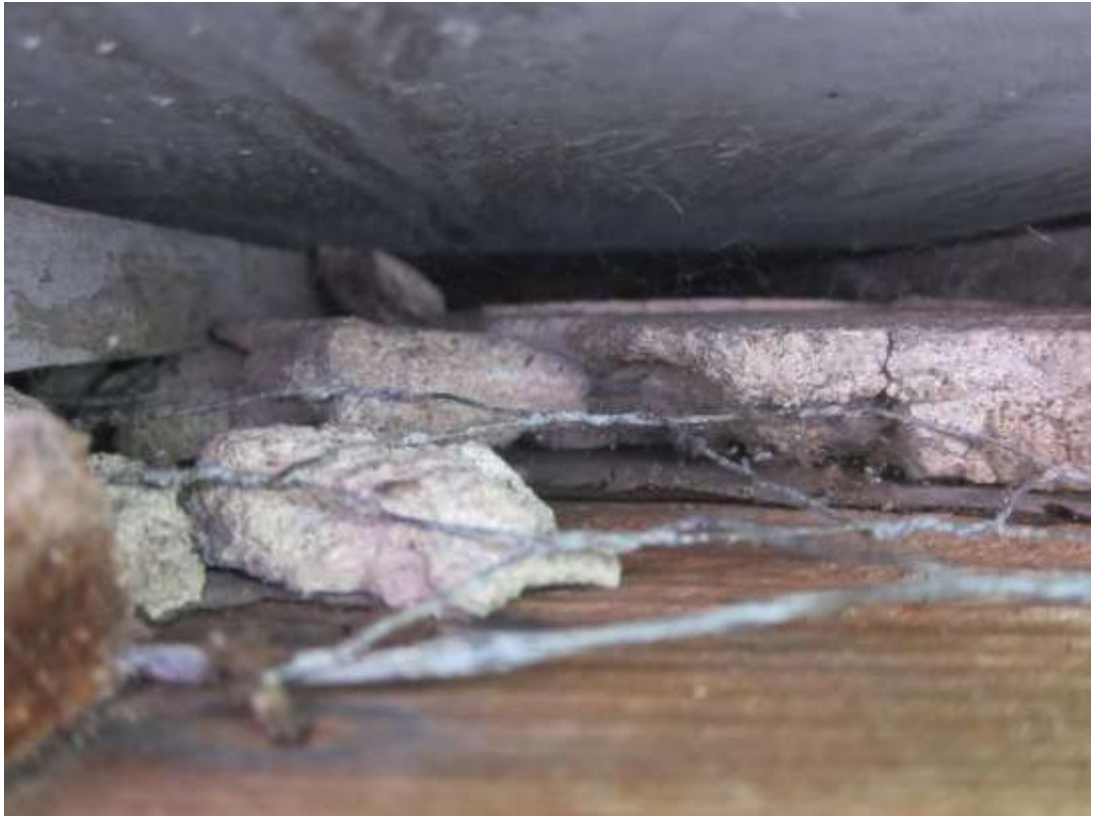
KUVA R9: Rappaus Minerit- verhouksen alla, kuva otettu verhouksen alapäästä ylöspäin.

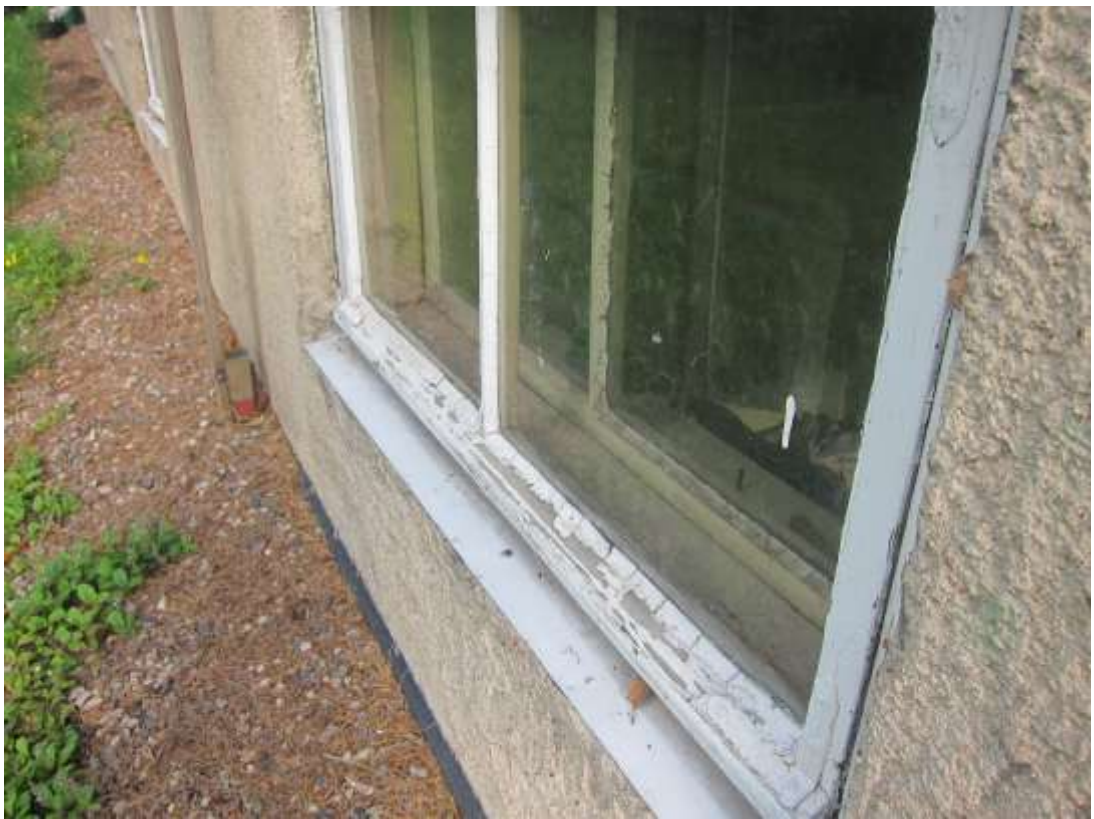
KUVA R10: Puuikkunoiden ulkopuitteissa maalipinta ja kittaukset ovat säänmukaisesti vaurioituneet eri puolilla rakennusta.

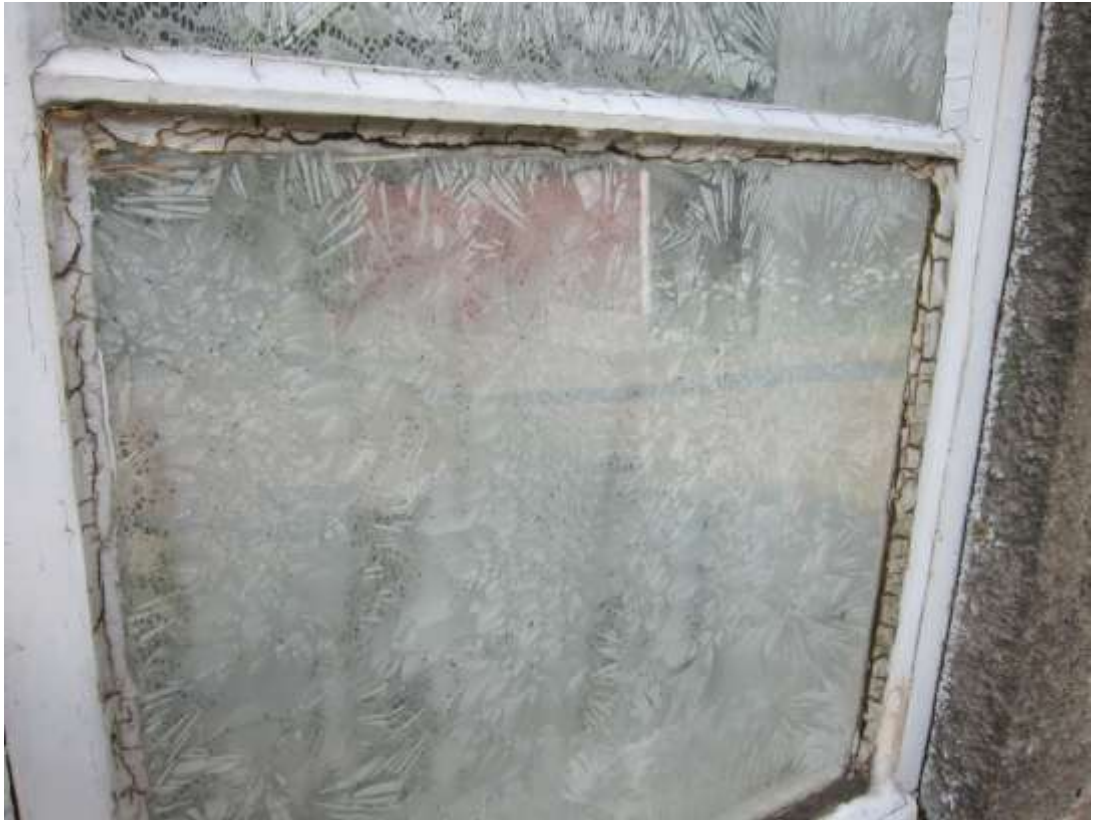
KUVA R11. Puikkunoiden ulkopuitteissa maalipinta ja kittaukset ovat säänmukaisesti vaurioituneet eri puolilla rakennusta.

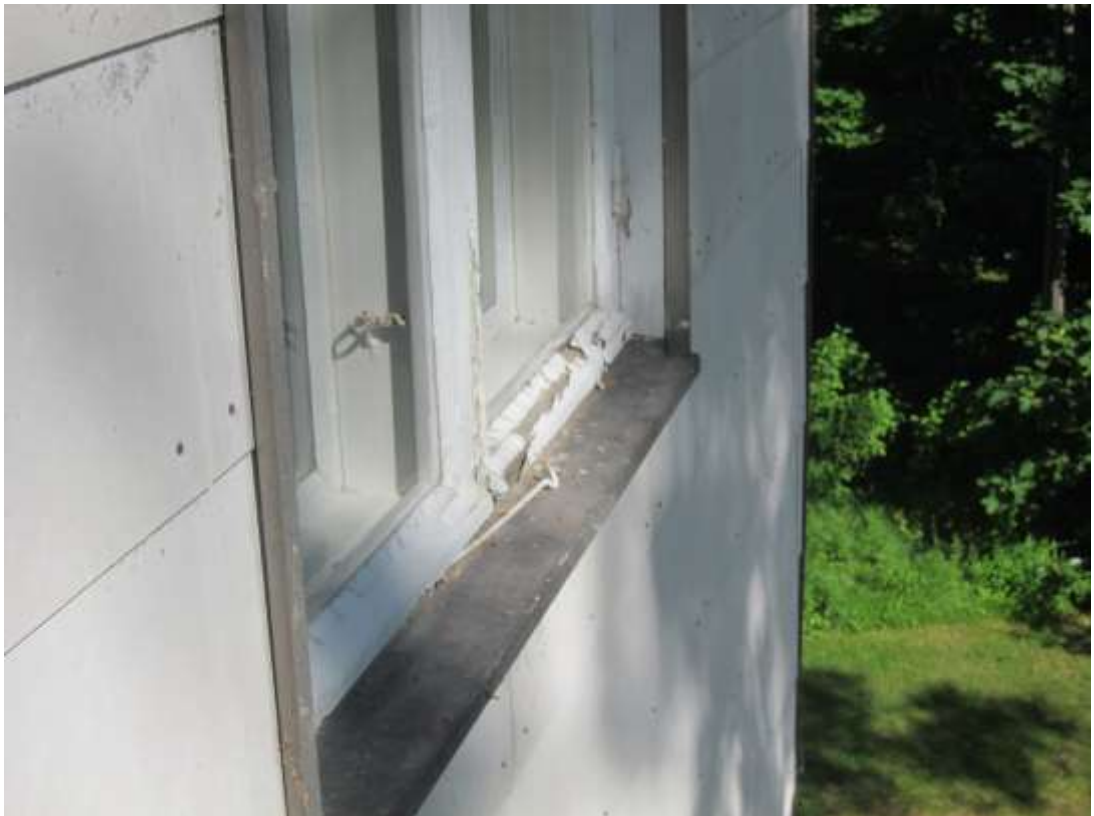
KUVA R12. Puikkunoiden ulkopuitteissa maalipinta ja kittaukset ovat säänmukaisesti vaurioituneet eri puolilla rakennusta.

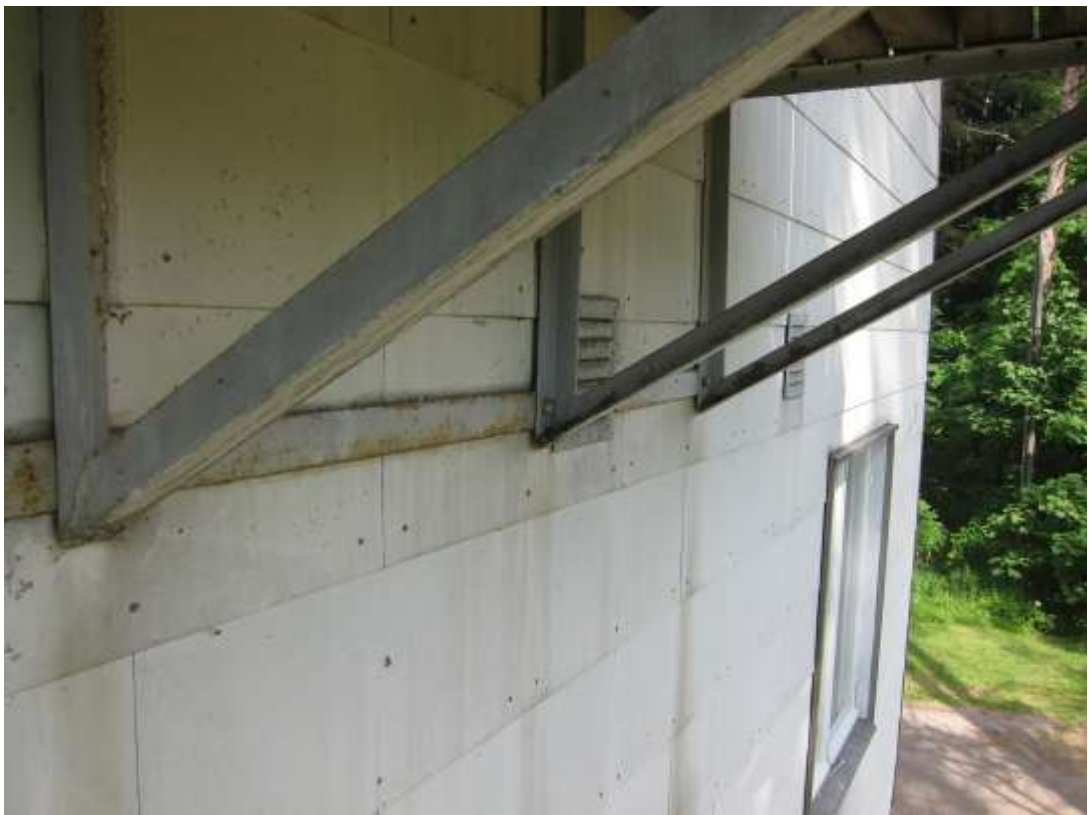
KUVA R14. Parvekkeen ankkurointi seinään täkkipulteilla.

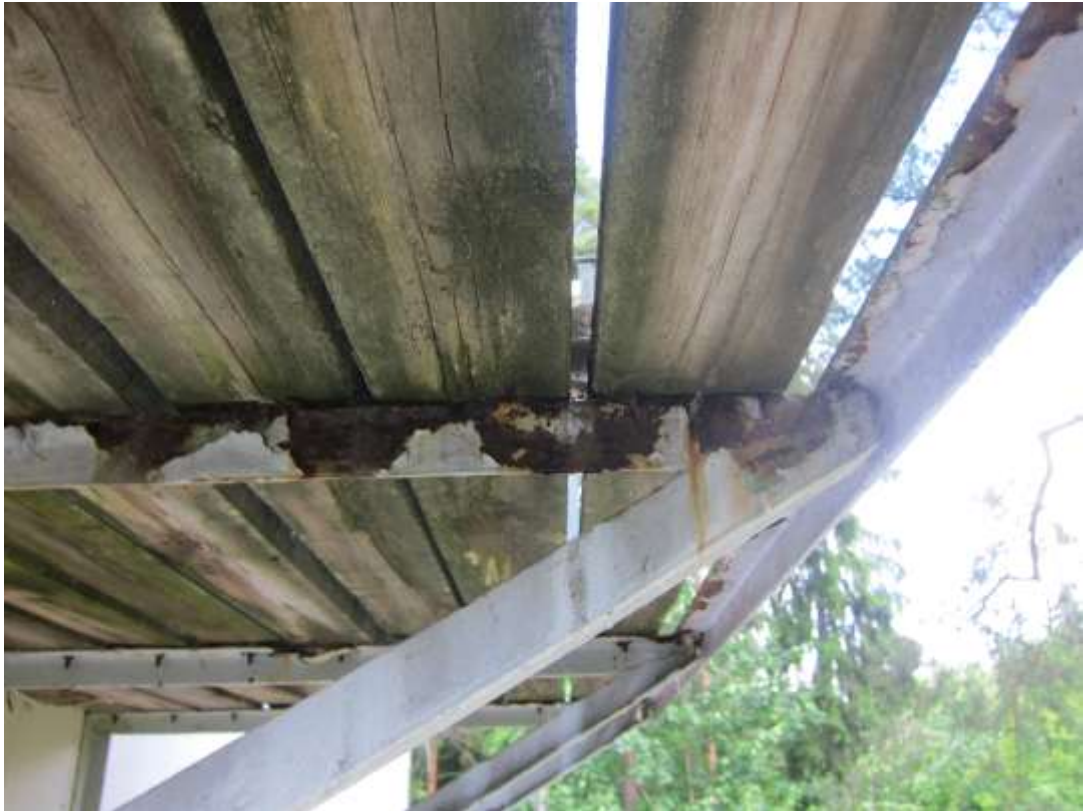
KUVA R15. Parvekkeen teräsrunkoa ja soirojen kiinnitys lähempää kuvattuna.

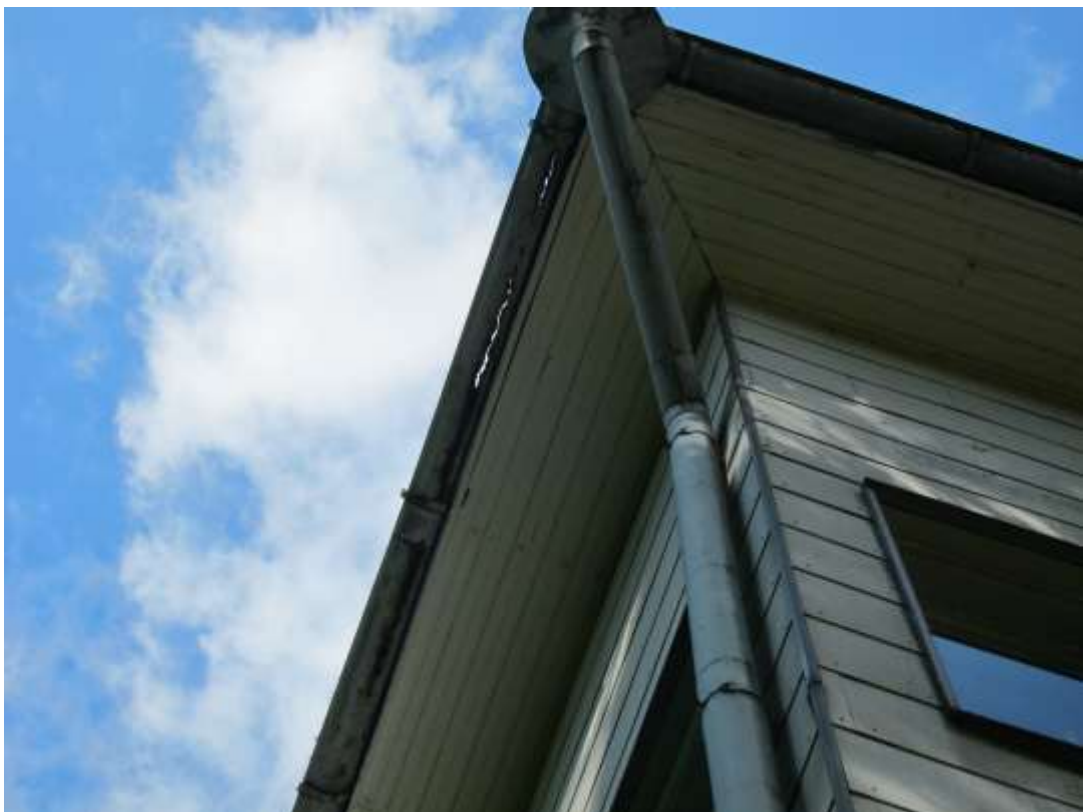
Kokonaisuutena pienempi, mutta rakennuksen kunnossapysyvyyden kannalta kriittinen korjaustarve on erittäin heikkokuntoisten räystäskourujen uusiminen.

KUVA R16. Vesikourut ovat heikkokuntoiset; yleisesti kourut ovat ruosteiset, vääntyneet, ja kuvan tapauksessa myös puhki ruostuneet.

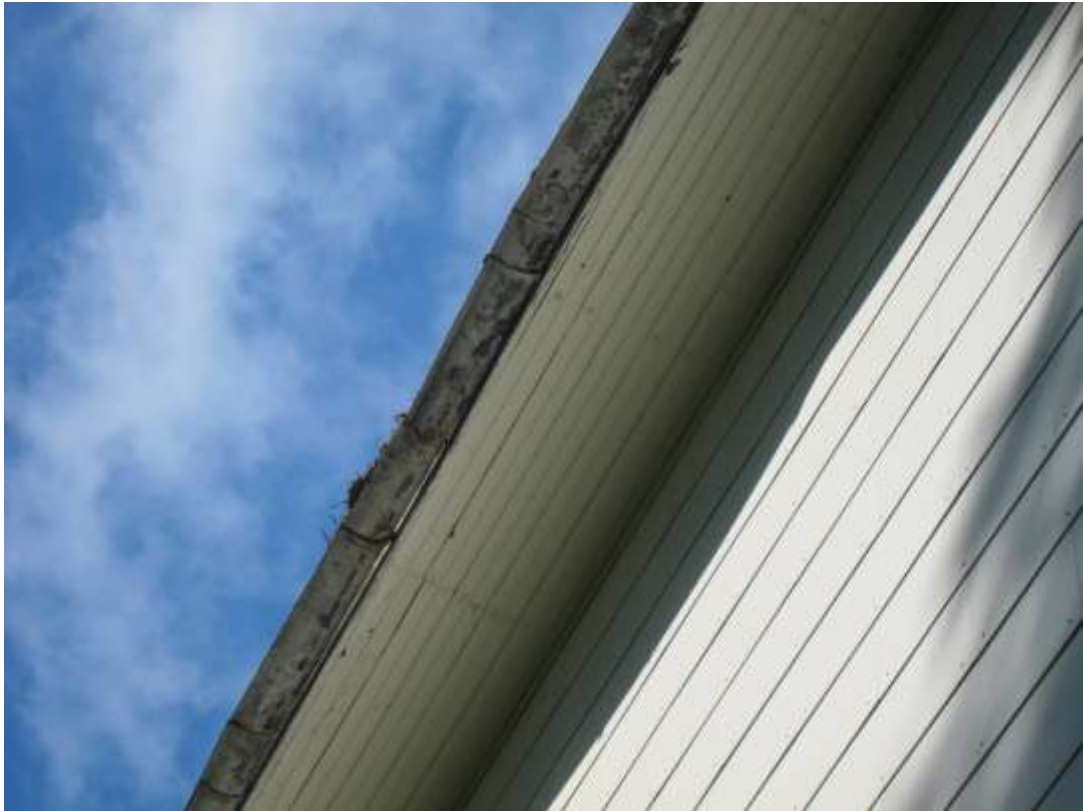
KUVA R17. Kourut ovat vääntyneet, ja niissä on eloperäistä roskaa.

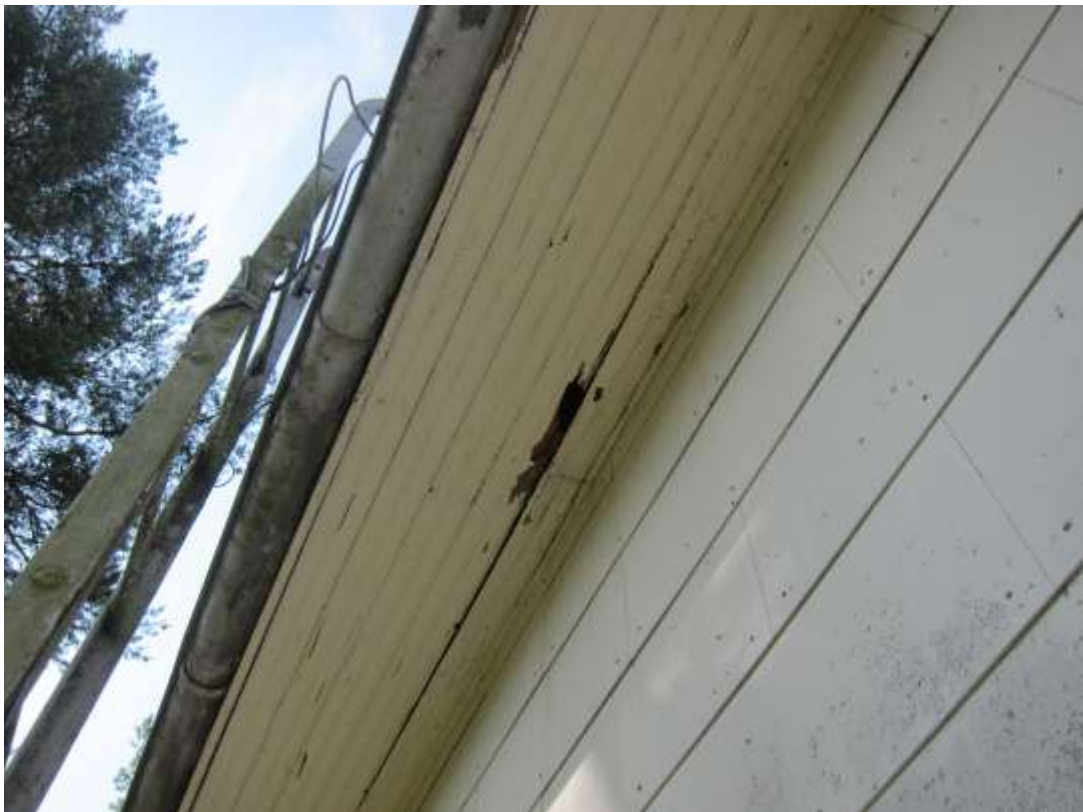
Räystäiden aluslaudoituksissa maali hilseilee irti eri puolilla rakennusta, ja länsisivus- talla laudoitus on lahonnut puhki. Räystäskoteloiden kosteusrasituksesta kts. F41.

KUVA R18. Räystäiden aluslaudoituksessa maali hilseilee yleisesti, ja itäsivustalla on läpi lahonnut kohta.

Räystäiden aluslaudoitus käydään läpi ja uusitaan vaurioituneet kohdat, siistintä, maalaus. KL4...KL3.

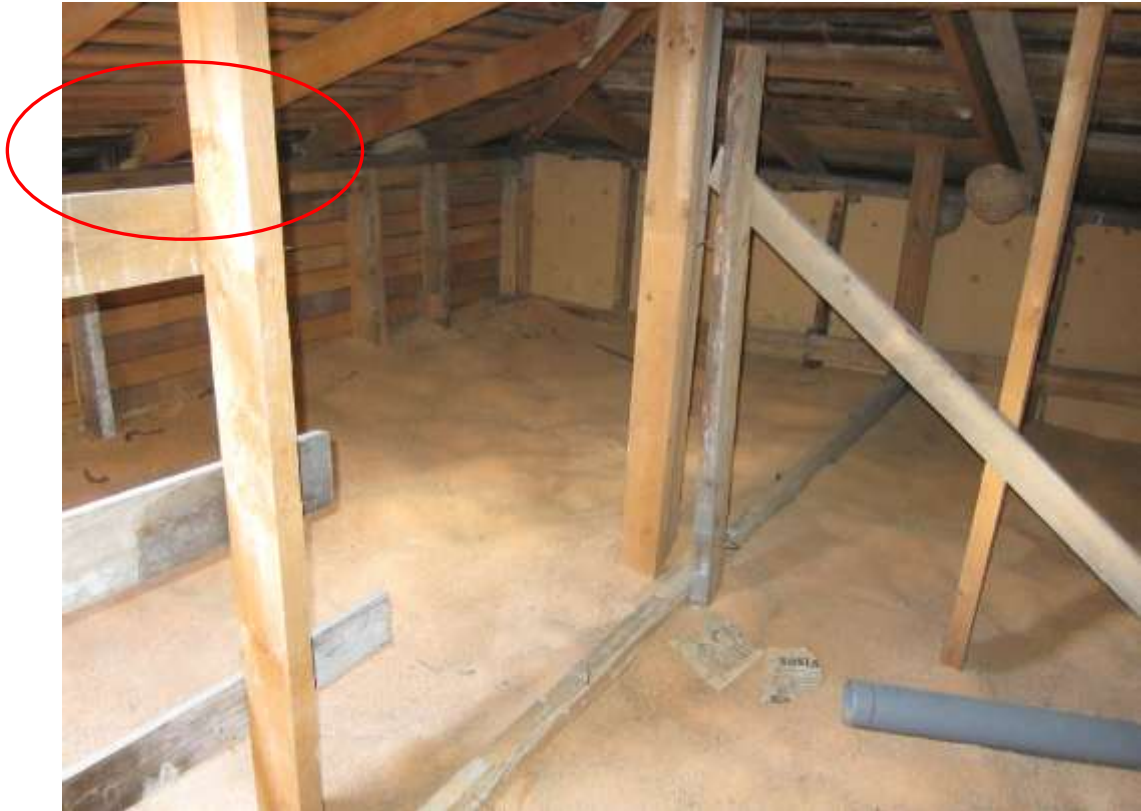
KUVA R19. Yläpohjatila. Räystäskoteloissa kosteuden aiheuttamaa puuaineksen tummentumaa. Punaisella ympyröity itäisivusta räystästä, jossa eniten tummentumaa, kts. edellisen kuvan laho.

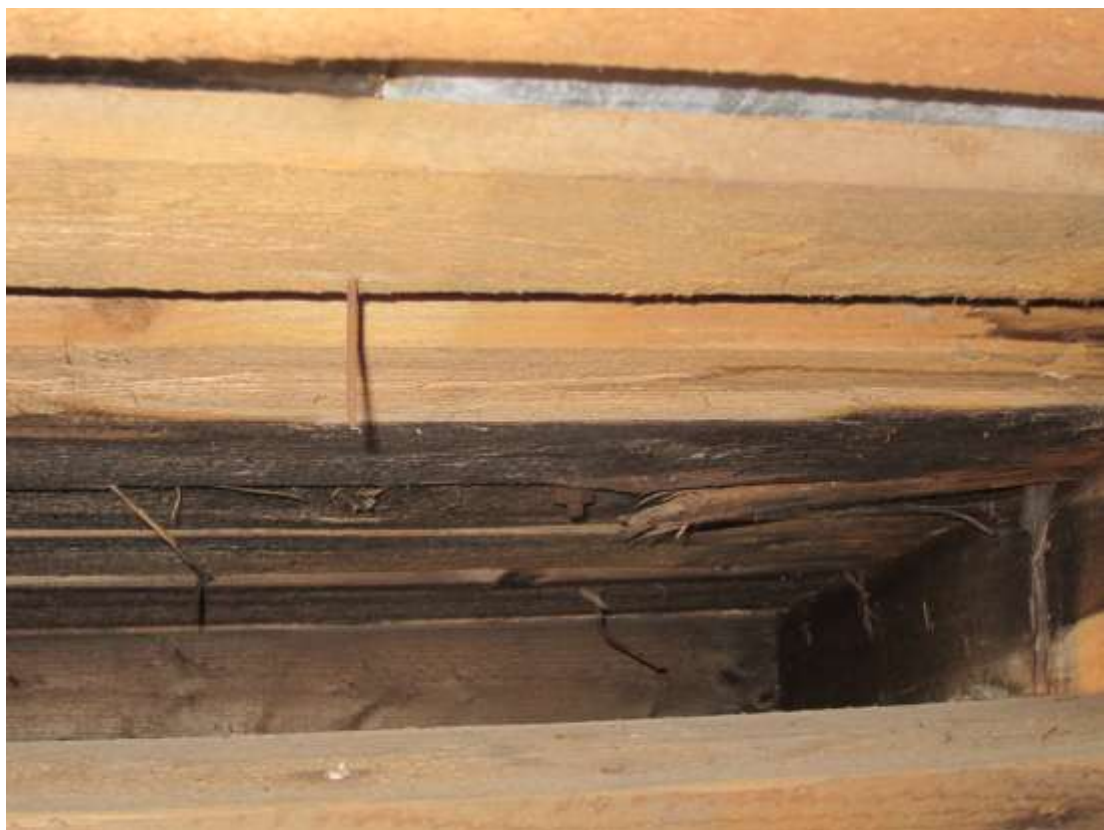
KUVA R20. Räystäskoteloissa kattokannattajien päät ja aluslaudoitus selkeästi altistuu kosteudelle muuta kattoa enemmän ja tummuu / lahoaa.

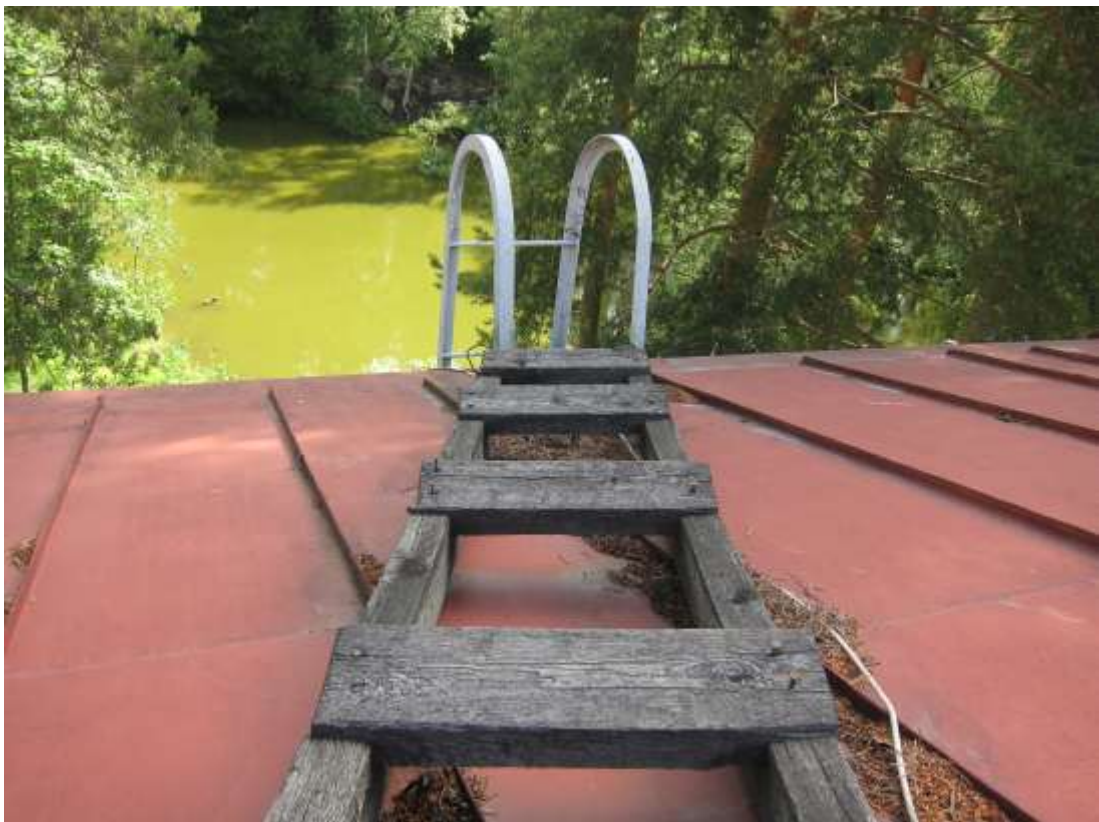
KUVA R22. Haristunut ja jalan alla hieman myötäävä vanha lapetikas.

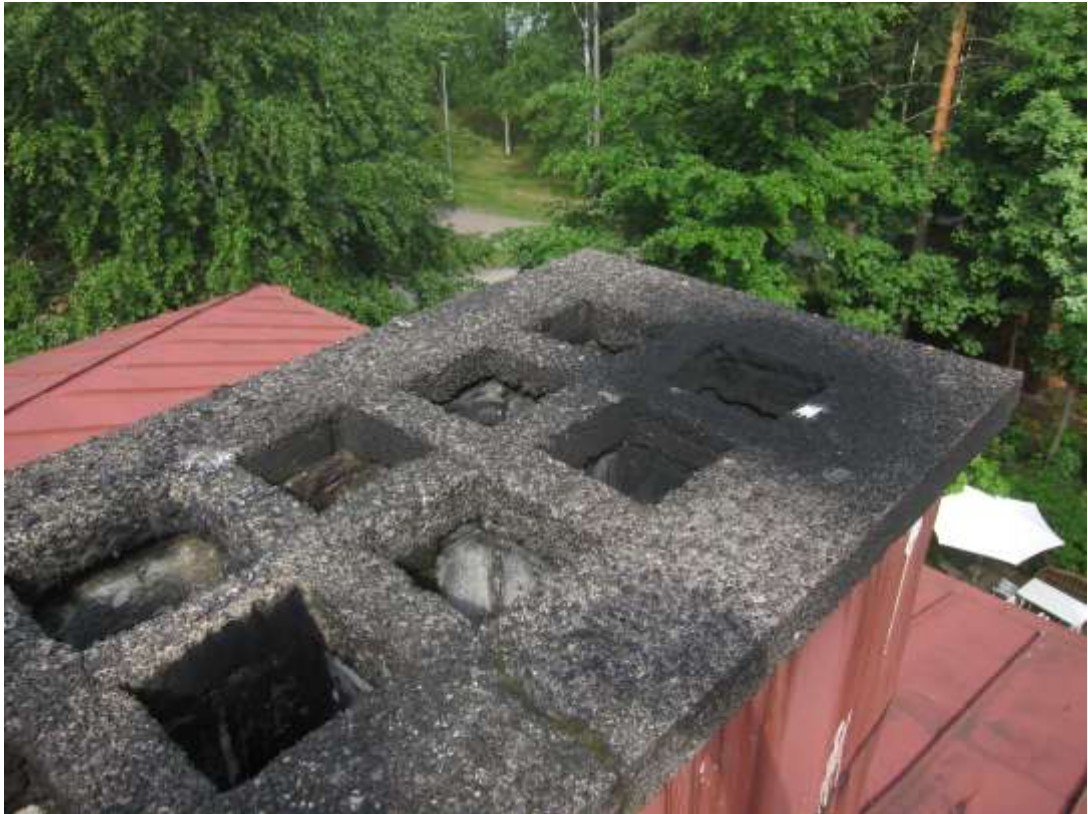
KUVA R23. Piippu. Savuhormin ympäristössä runsaasti nokea.

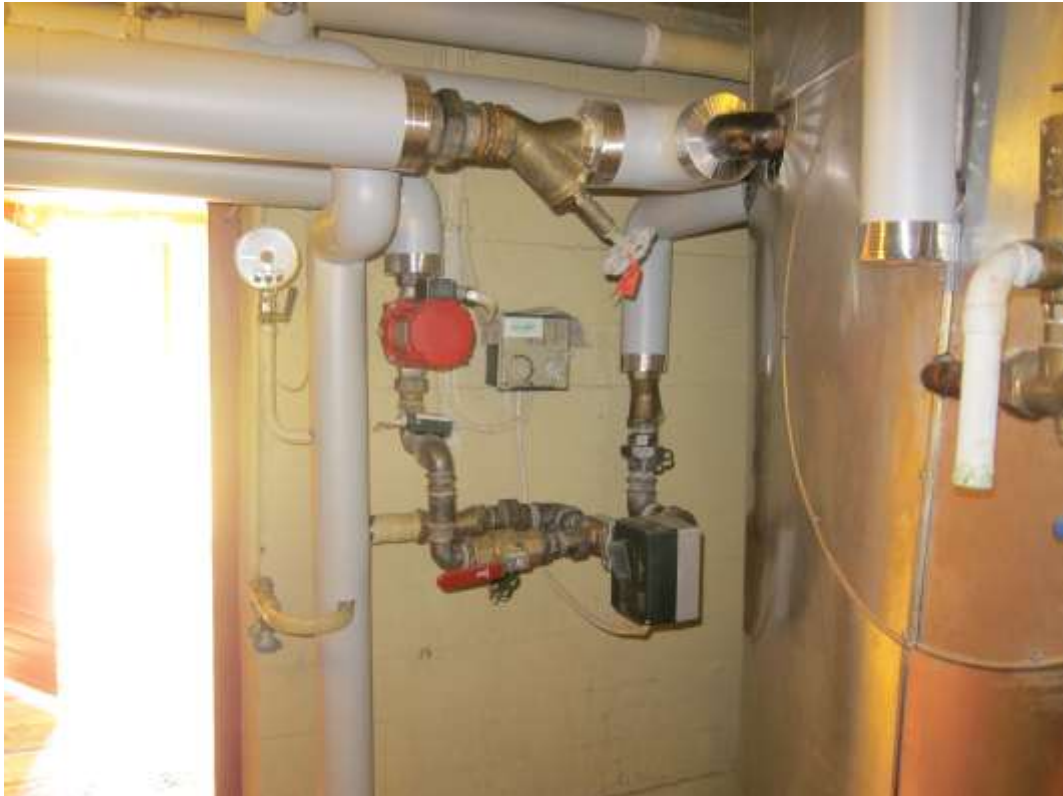
Kuva L1: Kuva "pannuhuoneen" ovelta. Sähkövastuksin lämmitettävä varajasäiliö oikealla. Keskellä lämmityksen kiertopumppu, säätökeskus ja moottoriventtiili.

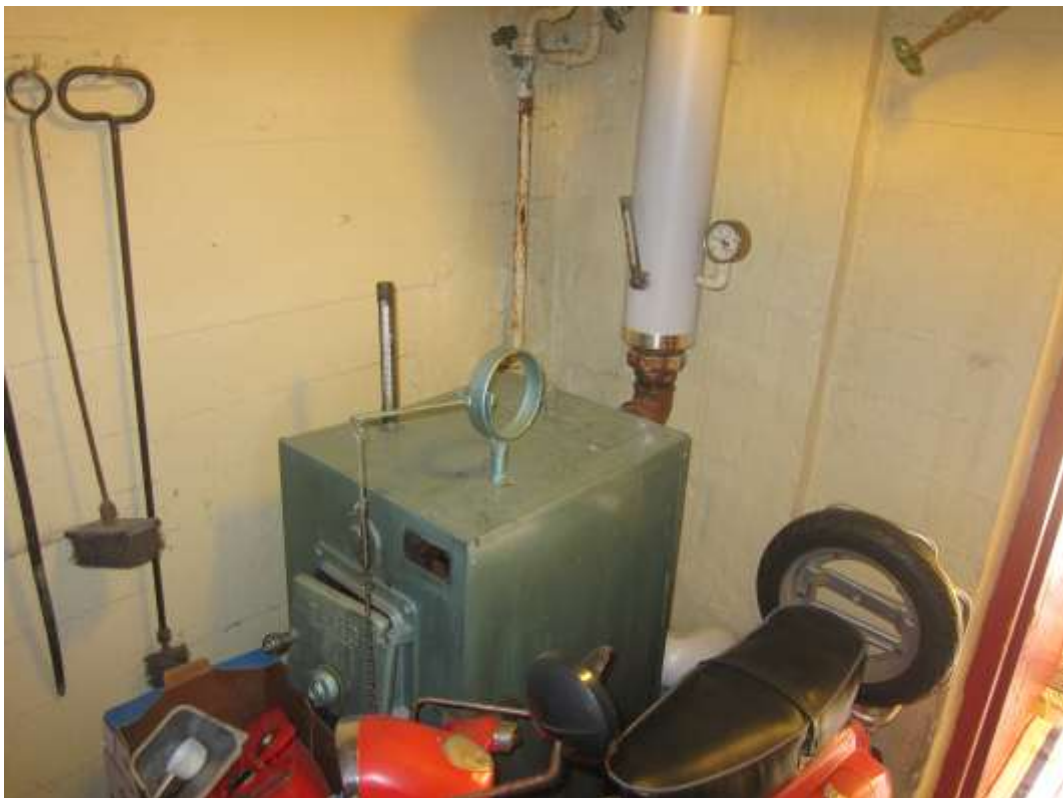
Kuva: L2. Vanha lämmityskattila. Vesi kiertää edelleen kattilan kautta.

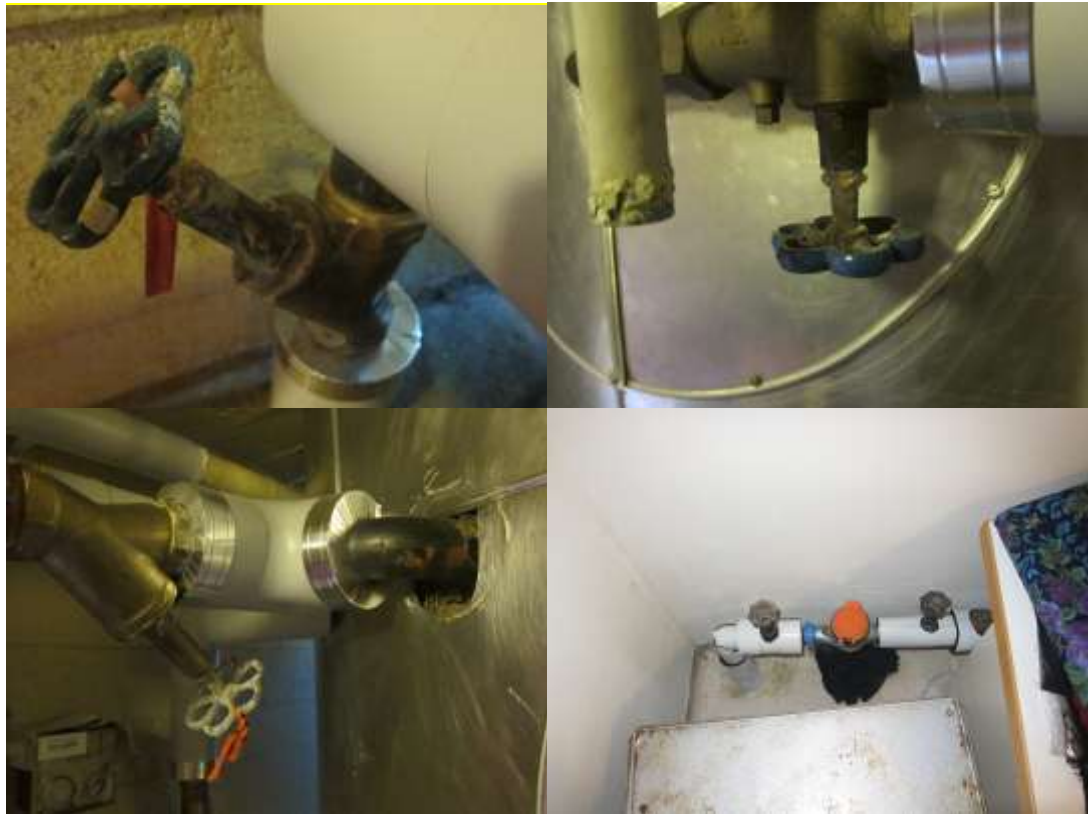
Kuva: L3. Vesi- ja lämmitysverkoston vanhoja karasulkuja.

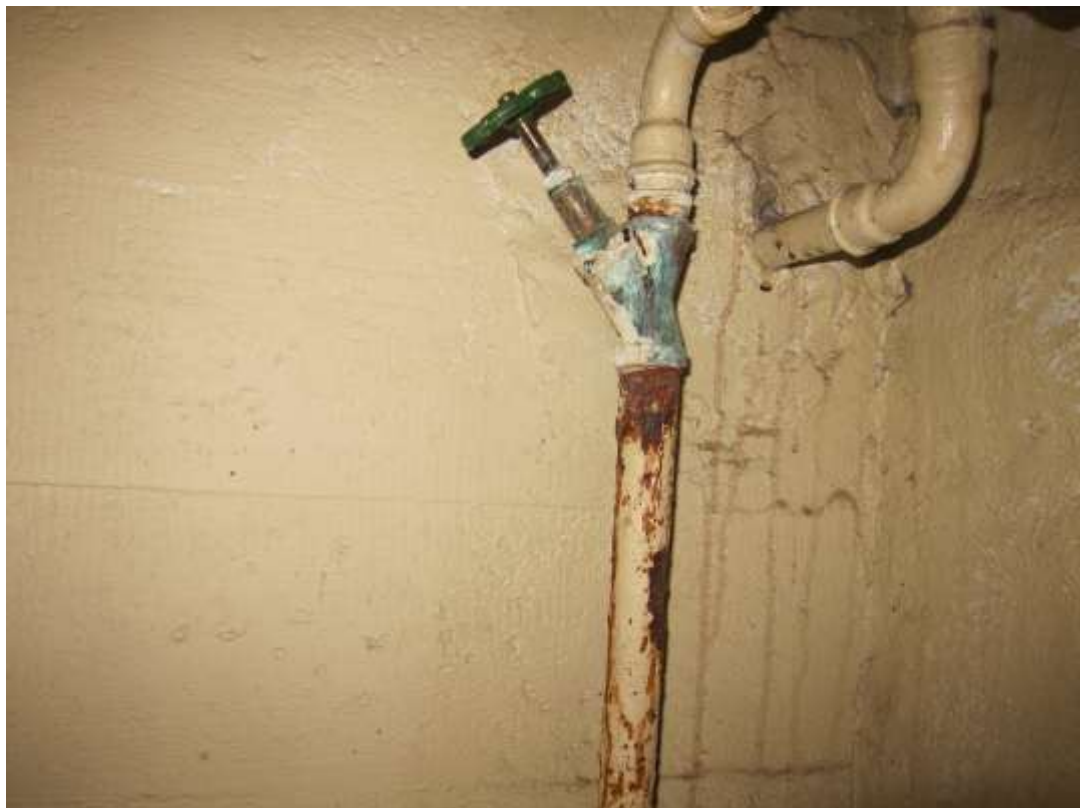
Kuva: L4. Pannuhuoneesta viereiselle pesutuvan patterille johtavat lämmitysputket ja sen karaventtiili ovat erityisen heikkokuntoisia.

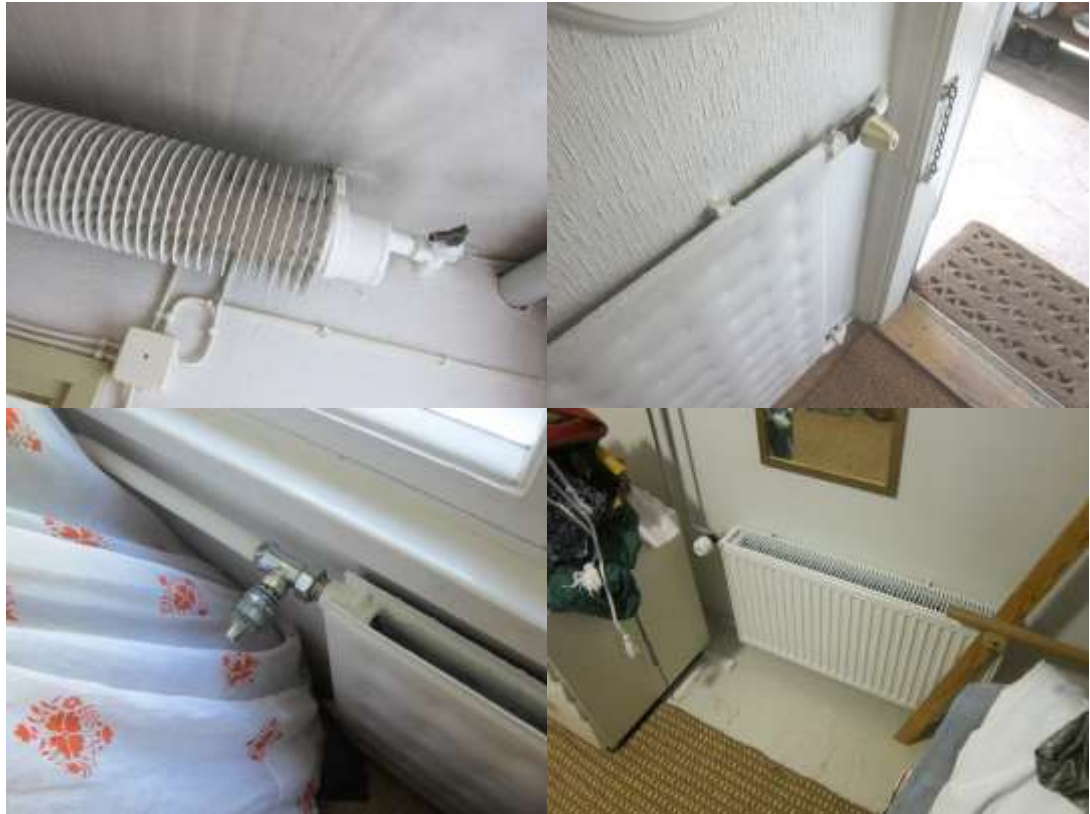
Kuva: L5. Ylärivissä alkuperäinen ja vanha käsikäyttöpyörä, alarivissä -78 asennetut termostaattiset patteriventtiilit ja yksittäinen 2006 uutena asennettu lämmityspatteri + termostaattinen patteriventtiili.

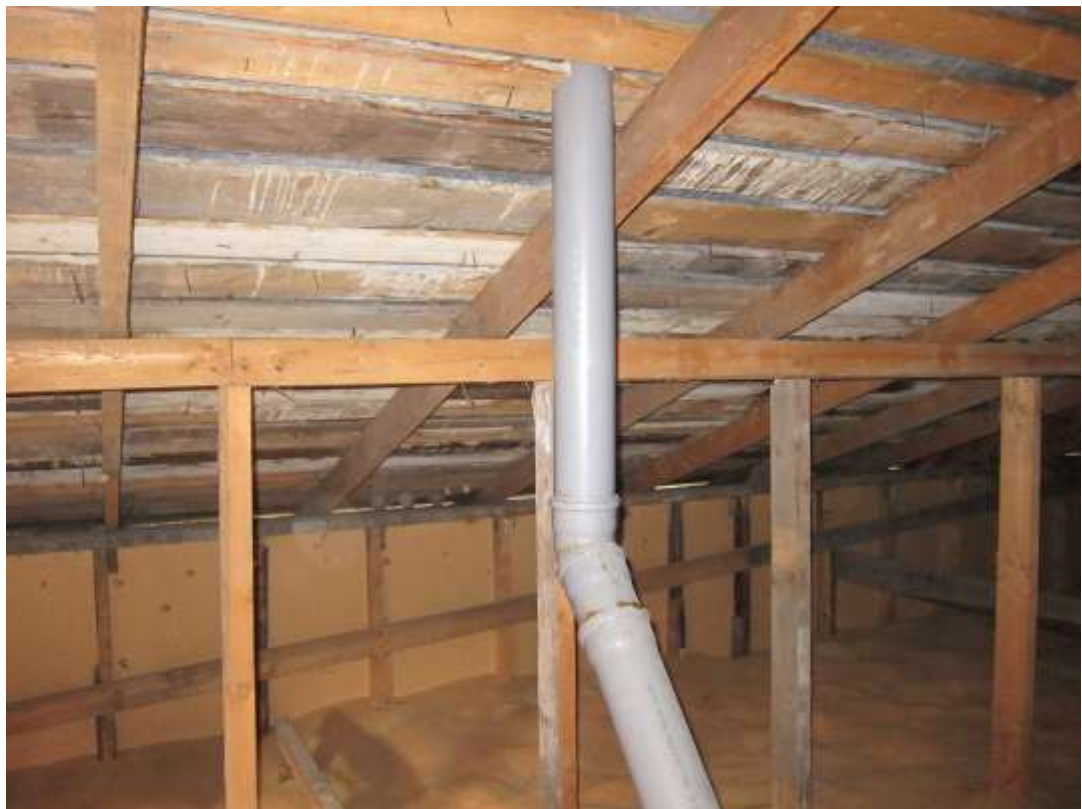
Kuva: L6. Viemärin tuuletusputki yläpohjassa on eristämätön.

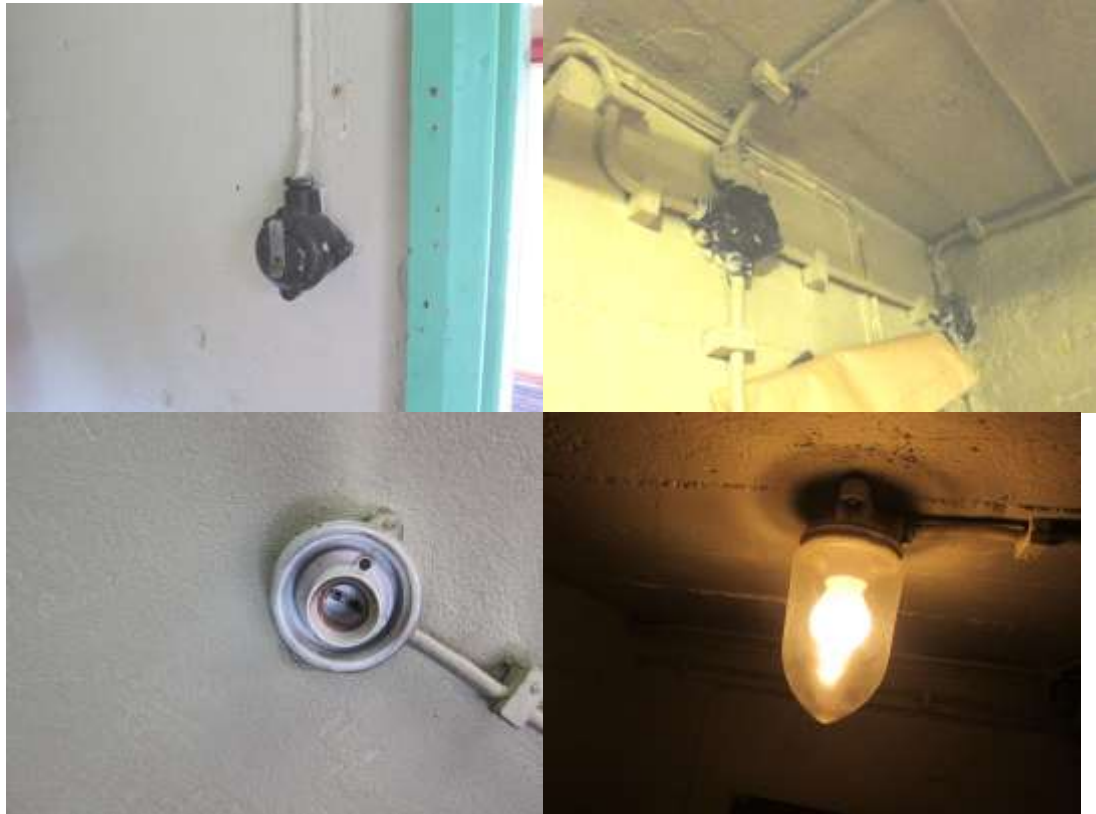
S4: Pohjakerroksessa on jäljellä runsaasti vanhoja johdotuksia, kytkimiä ja valasimia..

Uusitaan sisäjohtoasennukset otollisen tilaisuuden, ts. huoneistosaneerauksen myötä. Ei pakottavaa, kiireellistä tarvetta uusia erikseen. Painotus asunnossa 2, sekä kellarissa.
