# KIINTEISTÖN KUNTOARVIOLAUSUNTO

Salkolan talo  
Hiiripolku 1  
01350 VANTAA

**Katselmuksen ajankohta:** 22.06.2011  
**Raportin päiväys:** 30.06.2011

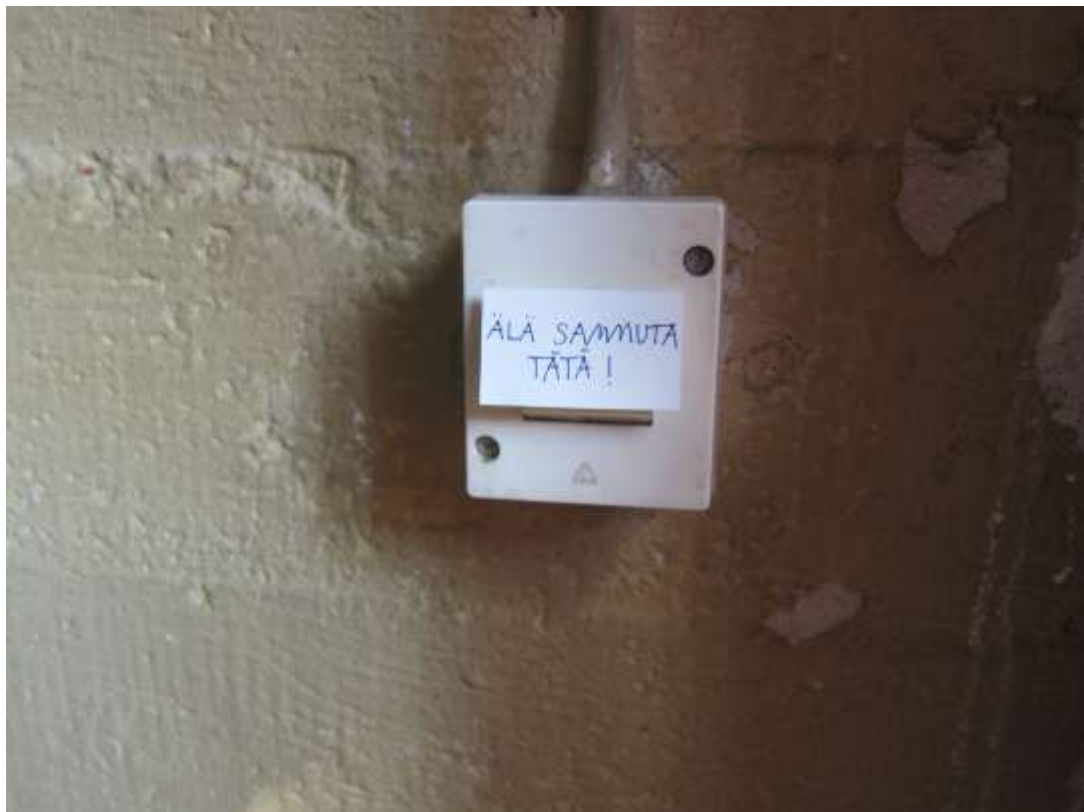
S5: Ulkovalaistuksen "ohjaus".

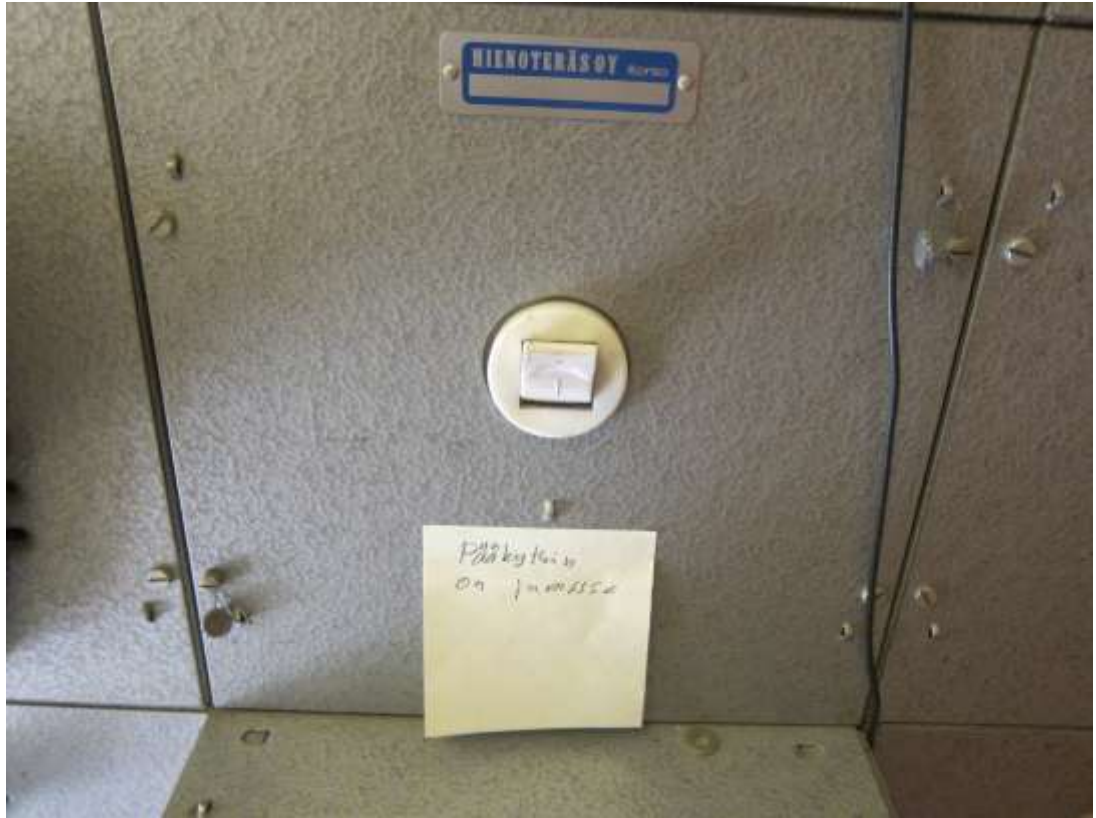
S6: Pääkytkin on jumautunut.
