# SELVITYS

## DICKURSBY SKOLA OCH DAGHEM ALUSTATILASELVITYS

06.03.2014

Dickursby skola och daghem  
Urheilutie 4  
01370 Vantaa

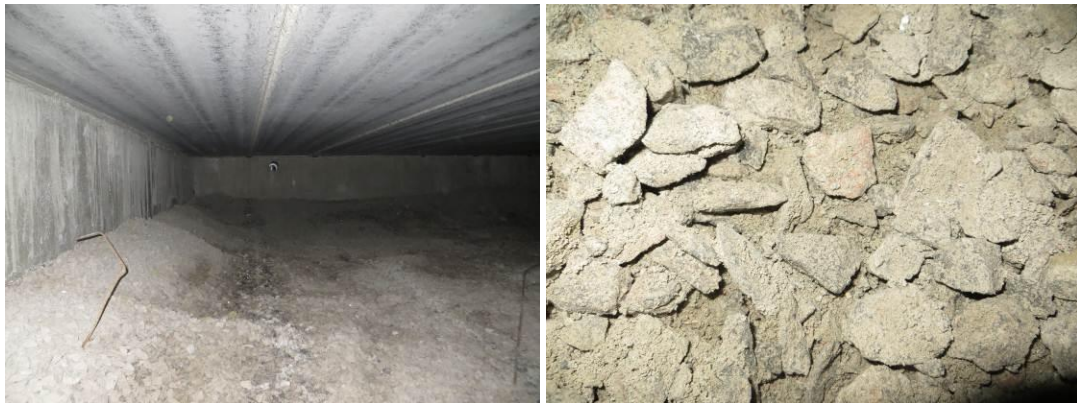
Pohjatäytön laatu vaihtelee eikä vastaa täysin suunnitelmien mukaisesta kapillaarikatkosta. Pohjatäyttönä on pinnassa joko hienoaineksia sisältävää murskettä tai sepeliä, jonka alla on murskettä. Koekuoppien perusteella täytön paksuus on vähintään 300 mm. Kaksi koekaivua ulotettiin täytön pohjalle, jossa havaittiin olevan musta suodatinkangas, suunnitelmien mukaisesti. Pintamaa oli kuiva, mutta useimmissa koekaivupaikoissa sen alla on kosteaa murskemaata. Murske on arviolta # 0–32 mm, sepeli on arviolta # 6–16 mm tai karheampaa. Sepelikerroksen paksuus on yleensä alle 200 mm. Kuvissa 1 ja 2 on havaintoja ryömintätilasta ja mursketäytöstä.

**Kuvat 1a ja 1b.** Tyypillistä alustatilaa, ryhmähuone 1077 alla, korkeus 1200–1400 mm. Maapohjana on hienoaineksia sisältävää murskettä.

- Ryömintätilan pohjalle puhalletaan hienoainesta sisältävän murske- tai sepelikerroksen päälle kapillaarikatkon muodostavaa #6–16 mm sepeliä siten, että kokonaispaksuus on riittävä, väh. 200 mm tai suunnitelmien mukainen n. 300 mm. Samalla täytetään syvät kaivannot, josta puuttuu kokonaan sepeli.

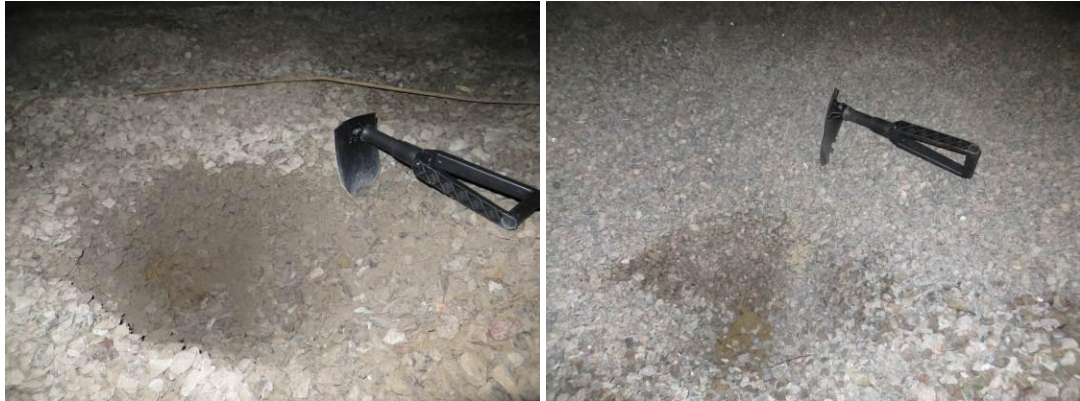
**Kuvat 2a ja 2b.** Koekuoppa ryhmätila 1075 alla, syvyys n. 370 mm. Kaivukohdalla kosteaa murskettä, lisäksi hienoa hiekkaa, pohjalla on musta suodatinkangas. Oikealla koekuoppa liikuntasali 1004 alla, jossa ensin sepeliä # 6–16 mm ja sitten kosteaa murskettä, jonka alla on hienoa hiekkaa.

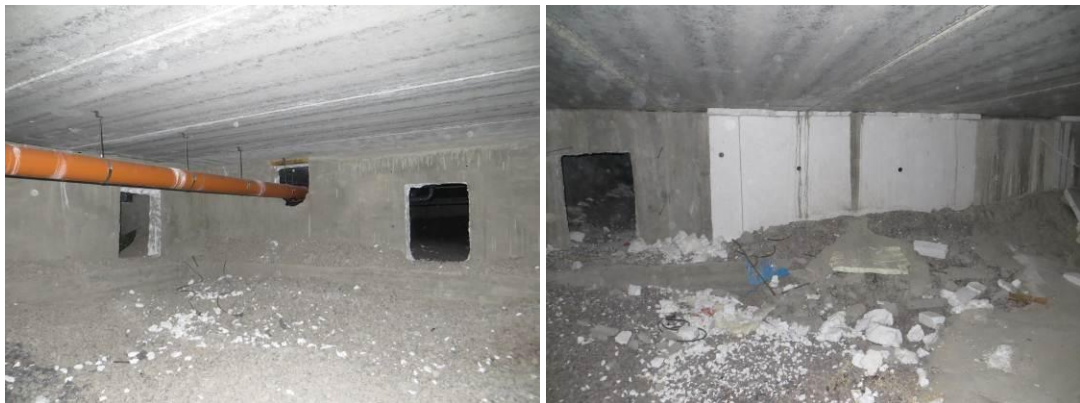
Tarkastushetkellä ryömintätiloista oltiin poistamassa siellä olevaa ja ollutta rakennusjätettä ja purkamattomia muotteja mm. katon viemäriäpivientien kohdalta. Betonijuotosmassaa, muottilautaa ja vaneria oli vielä jäljellä muutamissa lohkoissa. Tämän lisäksi oli mm. solumuovipalasia, peltiä, ja irrallisia raudoitteita.

**Kuvat 3a ja 3b.** Kulkuaukkoja ryömintätilojen välisissä perusmuureissa. Perusmuuria vasten oleva lämmöneristys salin sivulla pukuhuoneen 1017 alla vasten perusmuuria, jonka takana on paikallavalulaatta väestönsuojan kohdalla. Ryömintätilassa on vielä rakennusjätettä.

- Ryömintätilasta poistetaan loputkin rakennusjätteet kuten sähkösillanpätkät, irtoteräokset ja muottitavara.
- Tiivistämättömät sähköläpiviennit ja muut huonosti tiivistetyt läpiviennit ja rakenteiden saumat sekä liitoskohdat tiivistetään erillisen suunnitelman mukaan.

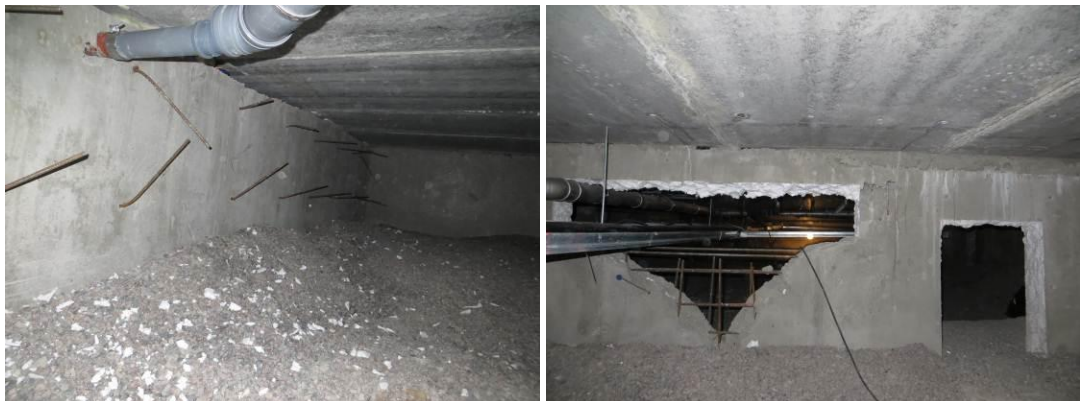
Ryömintätiloista toiseen on kulkuluukkuja, kooltaan n. 600x800 mm, mutta on joitain pienempiäkin. Lohkojen välisten tb-palkkien läpi on tuuletusaukkoja kooltaan n. 400x400 mm. Tämän lisäksi palkkeihin on valuvaiheessa tehty putkiläpivientejä varten aukkoja, joista osa on huomattavan leveitä. Niiden alla on jäänyt huonon tiivistyksen takia nk. rotankoloja. Aukkojen takia palkkien kantavuus on todennäköisesti heikentynyt. Paikalla valettujen palkkien sivuissa on yleisesti muottien sidosteräksiä. Kuvissa 3 ja 4 on havaintoja kulkuaukoista ja sokkelirakenteista.

**Kuvat 4a ja 4b.** Vasemmalla perusmuurin sidosteräksiä kulkuaukon vierellä. Oikean puoleisessa kuvassa on sähkö- ja viemäriveroja varten tehty aukko salin 1004 alla, jossa on jäänyt valuvaiheessa nk. rotankolo.

- Betonirakenteiden valujen rakenteellisesti heikentävät saumat, kolot ja aukot valetaan umpeen. Betonirakenteiden sidosteräokset poistetaan katkaisemalla ne irti vähintään huolto- ja kulkureiteillä. Ruokasalin pilarilinjan liikkuminen selvitetään, tarpeen mukaan rakenne muutetaan liikuntasaumaksi.

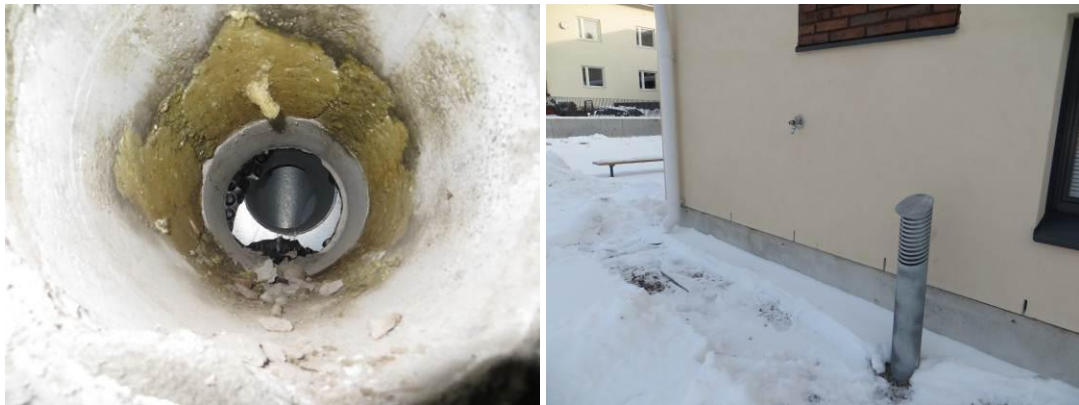
Ryömintätiloihin on suunniteltu koneellinen poistoilmanvaihto ja tuloilma otetaan korvausilma-aukkojen kautta. Sokkelipalkkien läpi on suunnitelmien mukaisesti sinkityt teräsputket korvausilmaa varten, jotka nousevat ulkopuolelle ja siellä selvästi maanpinnan yläpuolelle. Näistä putkista virtasi aistinvaraisesti tarkastellen ilmaa sisään. Ainakin yhden putken kohdalla salin 1004 kohdalla sokkelipalkin ulkopuolella on patolevy, joka tukkii tuuletusreitit. Ulkoa vaikutti puuttuvan tuuletusputki liikuntasalin toisella kulmalla, vaikka on sokkelipalkissa läpivientireikä.

*Kuvat 5a ja 5b. Tuuletusputken pää sokkelipalkin läpi ryömintätilaan. Tuuletusputki nousee riittävästi maan pinnan yläpuolelle. Ritilöistä pääsee tuiskulunta.*

- Korvausilmaputkien läpiviennit korjataan tiiviiksi erillisen suunnitelman mukaan. Mahdollisesti puuttuva korvausilmaputki lisätään. Tarkistetaan ettei patolevy tv. tuki virtausta putkien suulla.

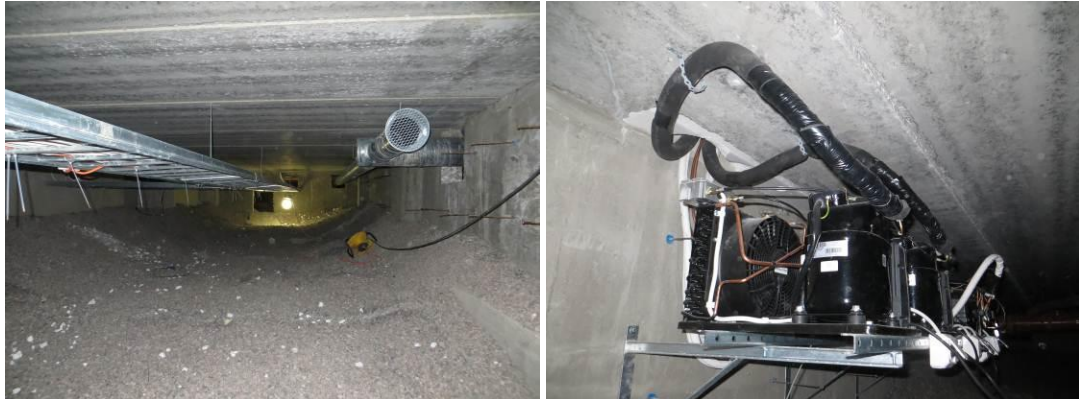
Alustatiloissa on suunnitelmien mukaisesti kylmälaitteiden lauhduttimia, jotka lämmittävät alustatilaa. Tämän takia on alustatilan lisätuuletustarpeeksi suunniteltu 235 l/s. Alapohjan kattoon on useissa lohkoissa kiinnitetty lämpötilan mittaussantureita johdotuksineen. Kuvissa 5 ja 6 on havaintoja tuuletusjärjestelmästä.

*Kuvat 6a ja 6b. Vasemmalla ilmanpoistokanava ruokasalin 1019 alla vahtimestari 1003 lähellä. Keittiön kylmälaitteiden lauhdutinkompressoreita tilan 1038 alla.*

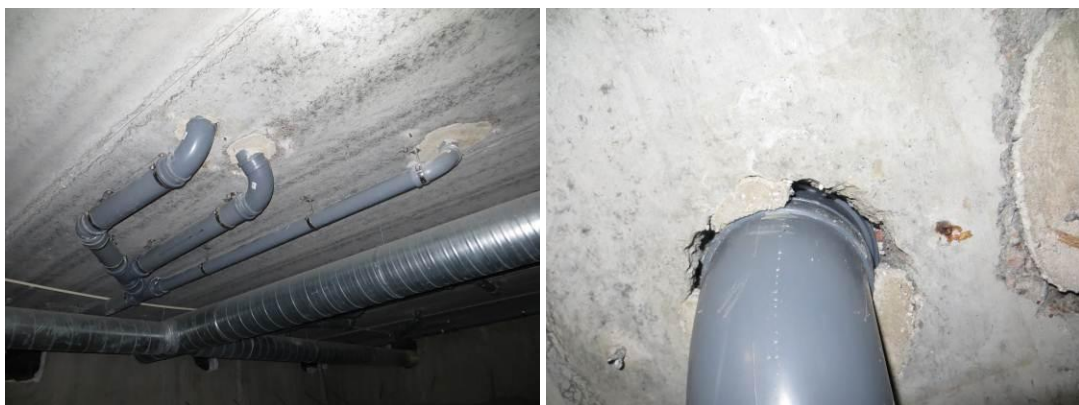
Alapohjassa on läpivienteinä viemäreitä, sähkökaapeleita ja niiden asennusputkia, kv-putkia ja ryömintätilan ilmanpoiston pääpoistokanava. Viemärläpiviennit on valettu ontelolaatan alapinnan tasoon. Paikallisesti havaittiin joitain epätiivittä valuja. Ontelolaatoissa on myös joitain avoreikiä ilman asennuksia.

*Kuvat 7a ja 7b. Vasemmanpuoleisessa kuvassa tiiviltä vaikuttavia viemärläpivientejä ja oikean puoleisessa kuvassa epätiivis täyttövalu viemäriputken läpiviennissä.*

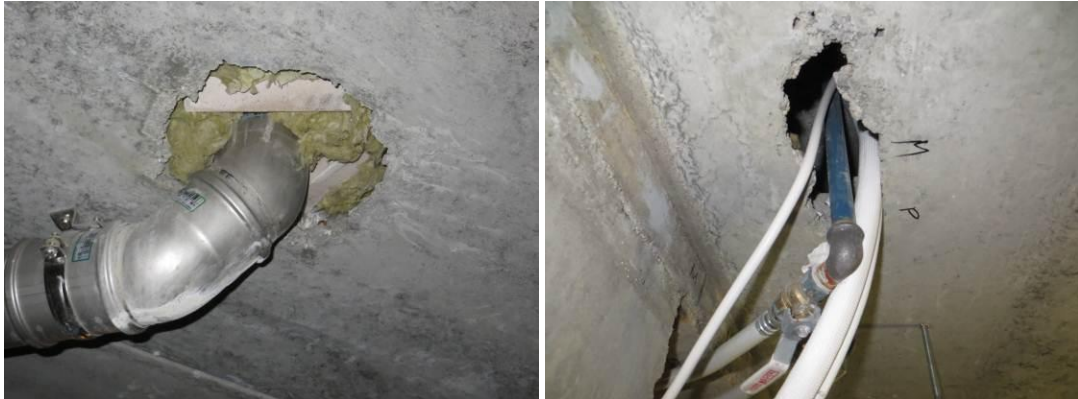
Sähköläpiviennit ovat lähes kaikki epätiivittä, sillä niitä ei ole valettu tai tiivistetty muutoin. Näitä epätiivittä sähköläpivientejä on eniten vaatehuolto- ja siivoustilojen, sekä keittiön ja ruokasalin alueella. Reiät jatkuvat ontelolaatan läpi ja jonkun tarkastetun kohdalta havaittiin lattian yläreunan vuorivillatilke/ muovimatto asennusputken suulla. Kuvissa 7-9 on havaintoja läpivienneistä.

**Kuvat 8a ja 8b.** Vasemmalla tiivistysvalu on jäänyt tekemättä tilojen 1020 alla. Oikealla kuvassa tiivistämätön putki- ja sähköjohtoreitti vahtimestari 1033/ruokasali 1019 kohdalla.

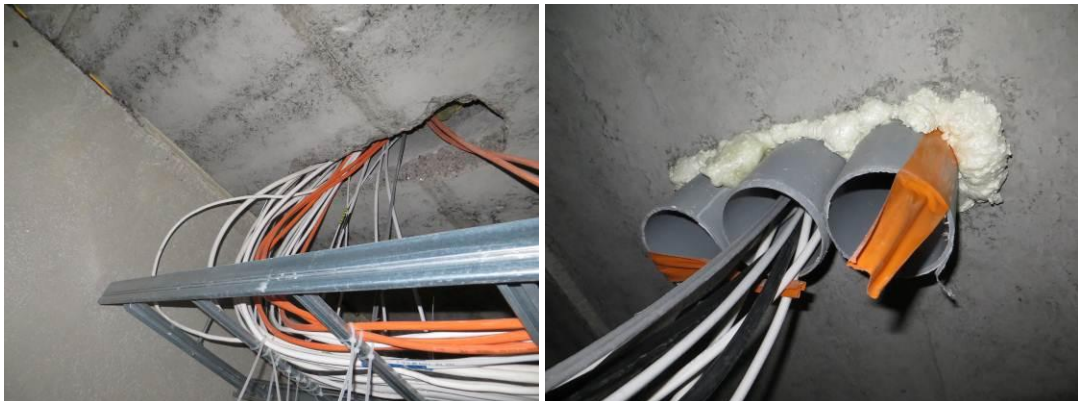
**Kuvat 9a ja 9b.** Vasemmalla tiivistämätön sähköläpivienti ruokasali 1019 alla. Oikealla kuvassa sähkönousukeskuksen 1018 kohdalla sähköputkitusläpivienti on tiivistetty sivuilta, mutta putki on keskeltä tiivistämättä, korkealla putken yläpinnassa on vuorivillaa tukkeena.

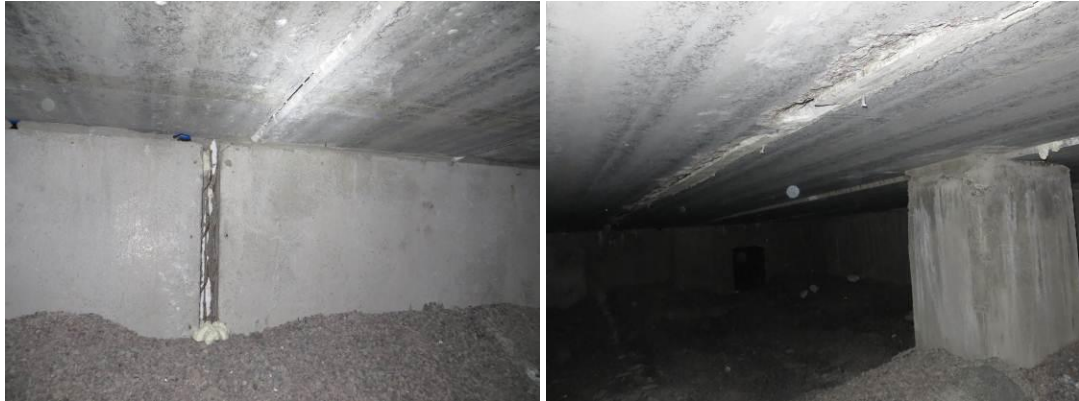
Ryhmähuoneen 1046 kohdalla oli elementtirakenteisten sokkelipalkkien sauma valamatta. Muutamissa paikoissa ontelolaattojen alle ei ollut tehty am. juotosvalua, oli vain muoviset korokepalat, joten tukipinta on riittämätön. Paikoin juotosvalut olivat vajaat. Näin perusmuurin tai sokkelin liittymä ei ole ilmatiivis. Ruokasalin pilarilinjalla on modulilinjan 3 saumavalu halkeillut ilmeisesti rakenteiden pienen liikkumisen takia. Kuvissa 10a ja 10b on havaintoja valupuutteista ja liikkumisesta.

*Kuvat 10a ja 10b. Sokkelielementin sauma on valamatta, tila 1046 kohdalla. Ontelolaatan saumavalussa on halkeilua ruokasalin 1019 sivulla.*

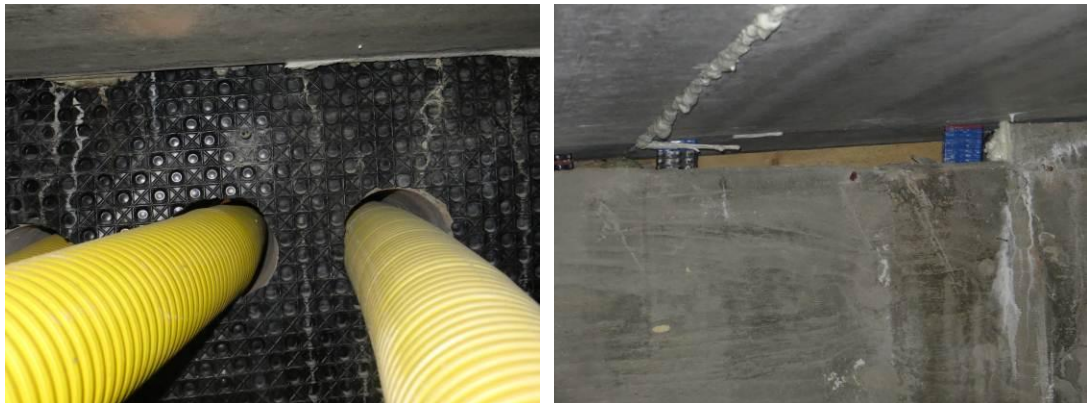
Tk/ käytävä 1001 alla koulun vieressä olevasta ontelosta havaittiin selvä ilmayhteys kellarikäytävälle. Lisäksi betonivalun taakse pystyyn oli jäänyt vanerimuotti, eikä ontelolaattojen alla ole saumavalua. Kuvissa 11a ja 11b on havaintoja näistä vioista.

*Kuvat 12a ja 12b. Tästä on läpivientireikien kautta ilmayhteys koulun kellarikäytävälle. Koulun päätyseinän alla oleva rako, josta pilkottaa vaneri. Onteloiden alla ei ole saumavalua.*

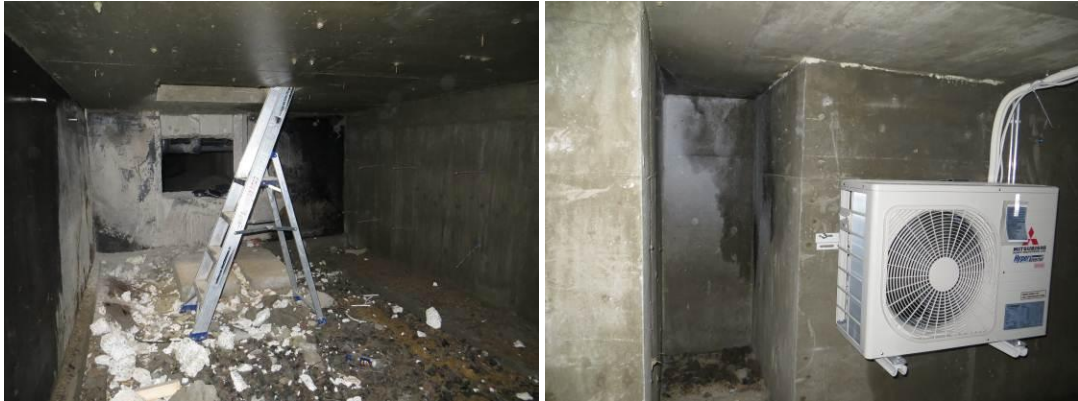
Lastaustilan alusontelossa kannen alla ja ulkoseinällä oli betoni huurteessa 6.2.14. Tilaan on asennettu ilmalämpöpumpun kenno. Kylmän vaunuvaraston 1090 kohdalla katon ja sokkelin betonipinnat olivat märät kondenssin takia 6.2.14. Vastaavan työnjohtajan mukaan rakenne oli päätetty eristää ryömintätilan puolelta. Eristystyö oli tehty 19.2.14. Kuvissa 120a ja 12b on havaintoja ko. ontelotiloista ennen eristyslisäystä. Yleisvalaistusta ei ollut vielä asennettu, mutta vastaavan työnjohtajan mukaan se oli tarkoitus asentaa lähiaikoina.

*Kuvat 12a ja 12b. Betonipinnat ovat kastuneet todennäköisesti kondenssin takia vaunuvarasto 1090 alla. Lastaussillan ontelotilan huurtunut seinä kenno, joka on kastellut betonia ja maata.*

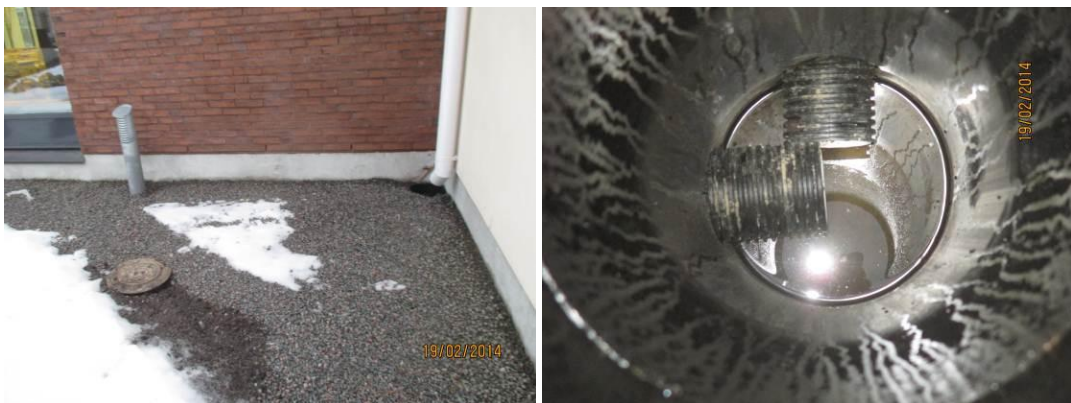
Tarkastuksessa 19.2.14 lumi oli sulanut ja muutamia salaojaverkoston tarkastuskaivoja päästiin tarkastelemaan. Osa tarkastuskaivoista sijaitsee yli kahden metrin etäisyydellä rakennuksesta. Tarkastetussa kaivossa salaojan pohja, juoksupinta, oli maanpinnasta arviolta n. 2 metrin etäisyydellä. Salaojahavainnot on esitetty kuvissa 13a ja 13b.

Kun lattiakorko on suunnitelmien mukaan +28.70 ja alapohjan paksuus 700 mm ja ryömintätilan korkeus 1250...1850 mm, niin ryömintätilan maanpinnan korkeus vaihtelee +26.15...+26.75. Salaojien juoksupinnan suunniteltu korkeus vaihtelee +24.65...+25.90. Näin salaojat olisivat laskennallisesti n. 500 mm ryömintätilan maanpintaa alempana. Paikoin maanpinnat eivät vietä pois päin rakennuksesta.

*Kuvat 13a ja 13b. Tarkastettu salaojan tarkastuskaivo, joka on etäällä rakennuksesta läh. neuv. 1085.*

- Salaojien tarkastuskaivot tarkistetaan ja korotetaan mahd. piilossa olevat maan pinnan tasoon, jotta ne ovat tarkastettavissa. Niihin asennetaan pakkassuojakartiot.

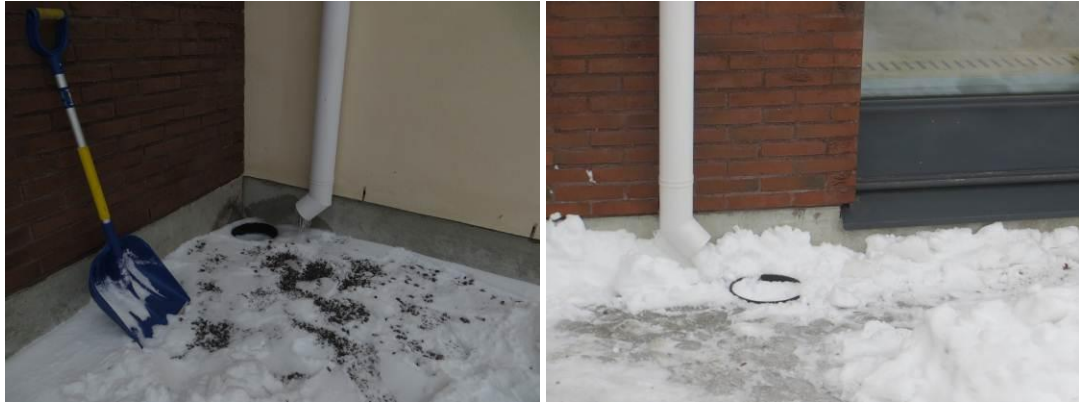
Rakennusvierillä on sepeliä, betonilaatoitusta tai asfalttia. Syöksytorvien kohdalle tarkoitetut rännikaivot olivat osin selvästi sivussa, arviolta suurimmillaan 0,5 metrin päässä torven päästä, joten kattosadevedet eivät ohjautu rännikaivoon vaan sadevedet

aiheuttavat kosteusrasitusta perustusrakenteille. Kuvissa 14a ja b on havaintoja rännikaivoista.

*Kuvat 14a ja 14b. Väärin sijoitettuja rännikaivoja. Vesikattojen sadevedet eivät ohjaudu rännikaivoon vaan sadevedet lisäävät perustusrakenteiden kosteusrasitusta.*

- Väärässä paikassa olevat rännikaivot siirretään syöksytorvien päiden kohdalle.

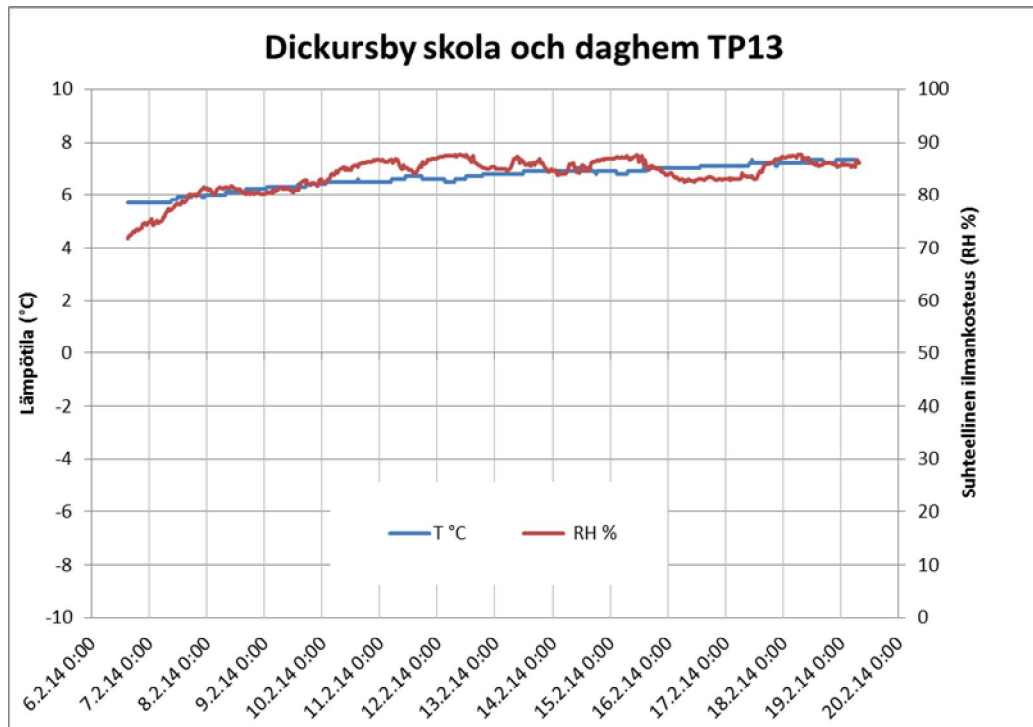
**Kuvaaja 2.** Ryömintätilan lämpötila ja suhteellinen kosteuspitoisuus mm. tilojen 1075–1081alla mittausjakson aikana 6.2–19.2.2014. Sininen käyrä kuvaa ryömintätilan ilman lämpötilaa ja punainen käyrä kuvaa ilman suhteellista kosteuspitoisuutta.

Kuvaajista havaitaan, että ryömintätilan lämpötila seuraa pienellä viiveellä ulkoilman lämpötilan vaihteluita. Ryömintätila oli mittausajanjaksolla hieman ulkoilmaa lämpimämpi. Ryömintätilan olosuhteet eivät ole vielä vakiintuneet, joten tilanne todennäköisesti tulee muuttumaan käyttöönnoton jälkeisinä ensimmäisinä vuosina. Tutkimusten mukaan ryömintätilojen lämpötila on tyypillisesti noin +12...+18 °C vuoden ympäri.

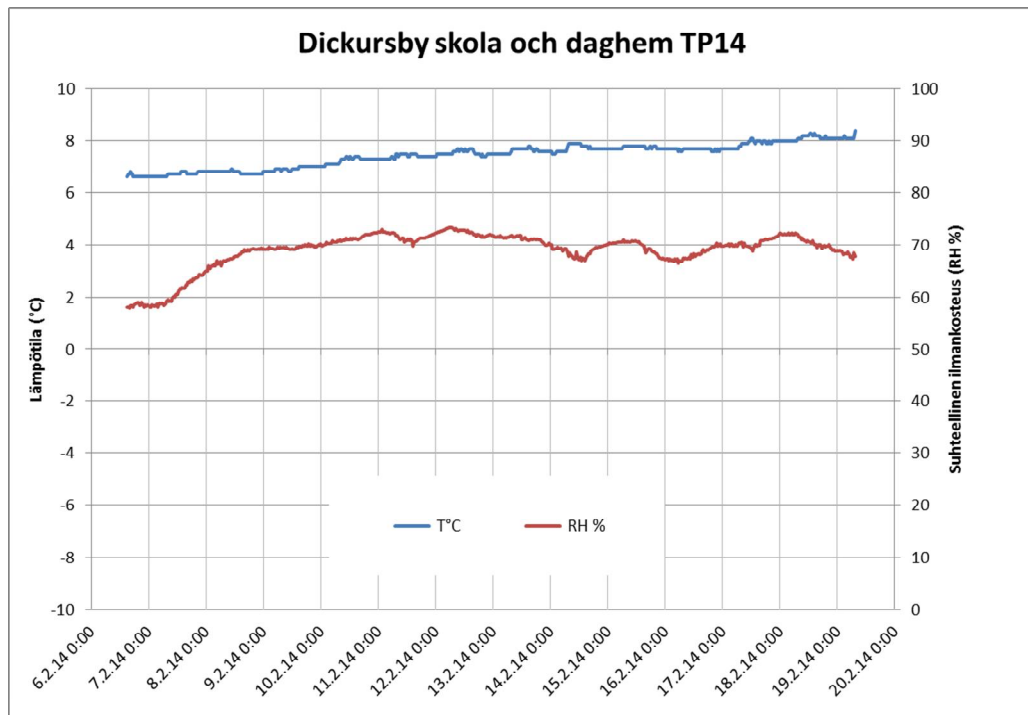
**Kuvaaja 3.** Ryömintätilan olosuhteet vaatehuolto-/ keittiötilojen alla mittausjakson aikana 6.2–19.2.2014. Sininen käyrä kuvaa ryömintätilan ilman lämpötilaa ja punainen käyrä kuvaa ilman suhteellista kosteuspitoisuutta.

Mittausjakson aikana ryömintätilan ilman kosteuspitoisuus oli pääosin tasoa 70 %RH mittausjakson aikana, paitsi mittauspisteissä TP13, jossa kosteuspitoisuus oli lähellä 90 %RH. Mittauspisteen lähellä kosteuslisä on peräisin todennäköisesti pohjätäytöstä haihtuvasta kosteudesta, sillä maanpinta on paikoin kostea ja kaivukuopan kohdalla täyttömurske oli kostea tai märkä, ks. kuva 2a. Tällä alueella olosuhteet aiheuttavat kosteusrasitusta ryömintätilan rakenteille. Muualla ryömintätilassa tuuletusjärjestelmä toimii havaintojen ja mittaustulosten mukaan suunnitellusti, eli tuuletusjärjestelmä poistaa ryömintätilasta ylimääräistä kosteutta. Ulkoilman kosteuspitoisuus on korkeampi kuin ryömintätilan ilman kosteuspitoisuus, joten mittaustulos tukee havaintoja ryömintätilan tuuletuksen toimivuudesta. Ryömintätilan kostea ja lämmin ilma mahdollistaa mikrobikasvun mm. maaperän pinnalla sekä mahdollisesti ryömintätilaan jäävässä rakennusjätteessä.
