P:\1920470\D1-Käyttäjät\Valokuvaliite_Dickurby ala-aste.doc

AARO KOHONEN OY
Koronakatu 2
FIN-02210 ESPOO
FINLAND

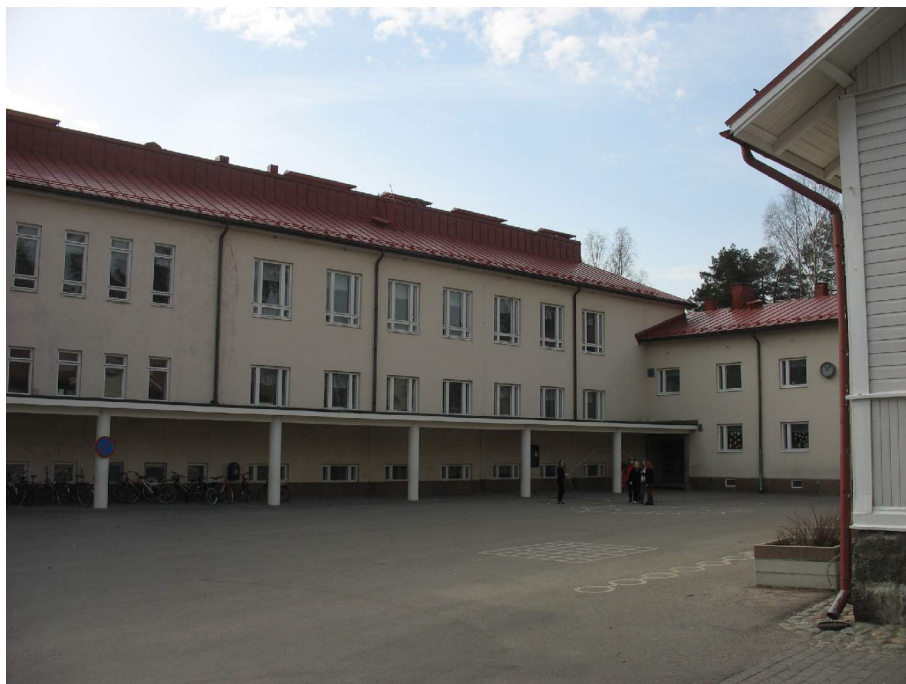
Kuva 1. Yleiskuva etupihan puolelta. Rakennuksessa on kahden eri vuosikymmenen rakennusvaihetta. Ensimmäinen osa on rakennettu 1939 ja toinen vuonna 1957.

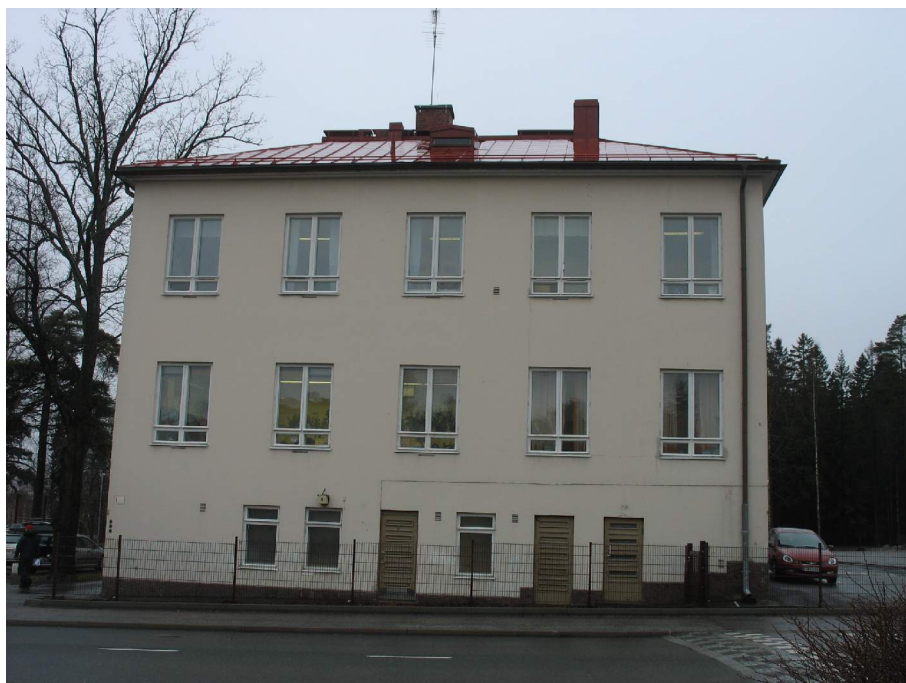
Kuva 2. Yleiskuva julkisivusta itään, rakennuksen vanhasta osasta.

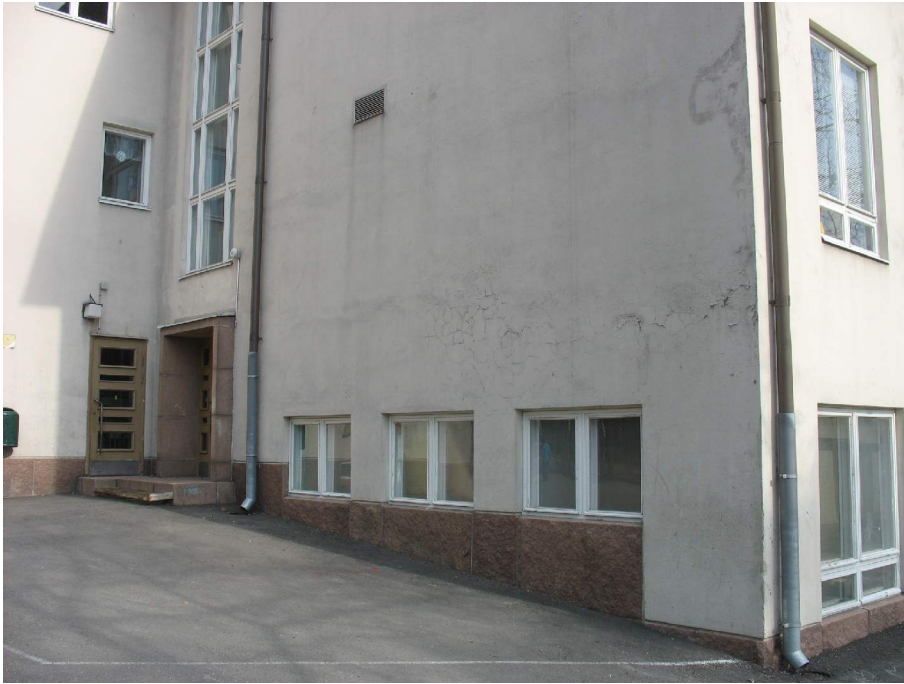
Kuva 3. Länsipääty, päätyseinän takana on keittiötilat, jonka poikkeuksellinen kosteus saattaa aiheuttaa seinässä rappauksessa maalipinnan irtoilemista. Tämantyyppistä halkeilua ja lohkeilua ei esiinny muualla.

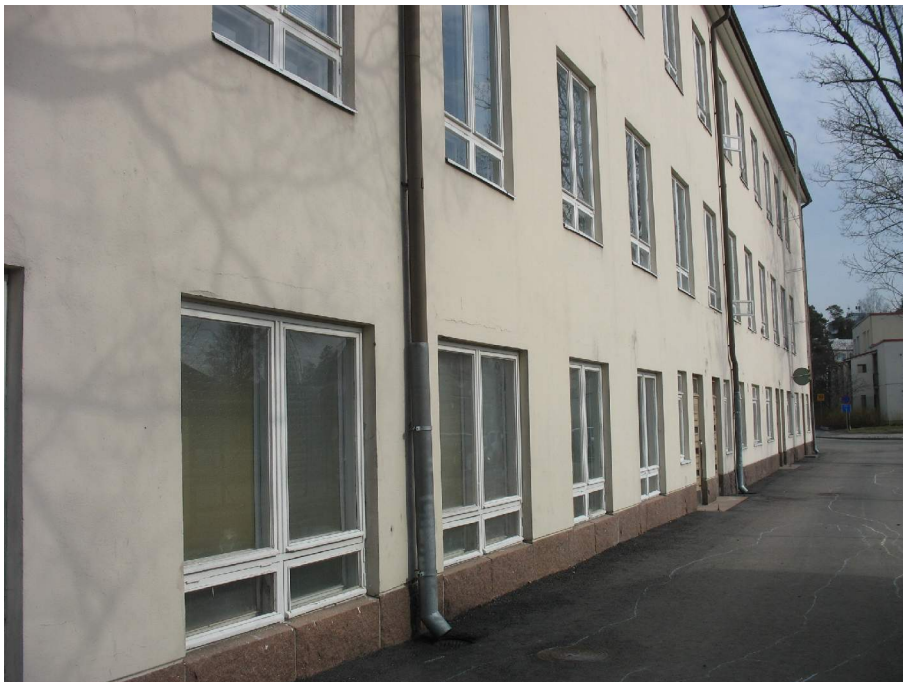
Kuva 4. Julkisivu etelään. Ikkunoiden yläpuolinen palkkiosuus on rappauksenosalta käytännössä irti. Rappaus lähtee irti "kopauttamalla".

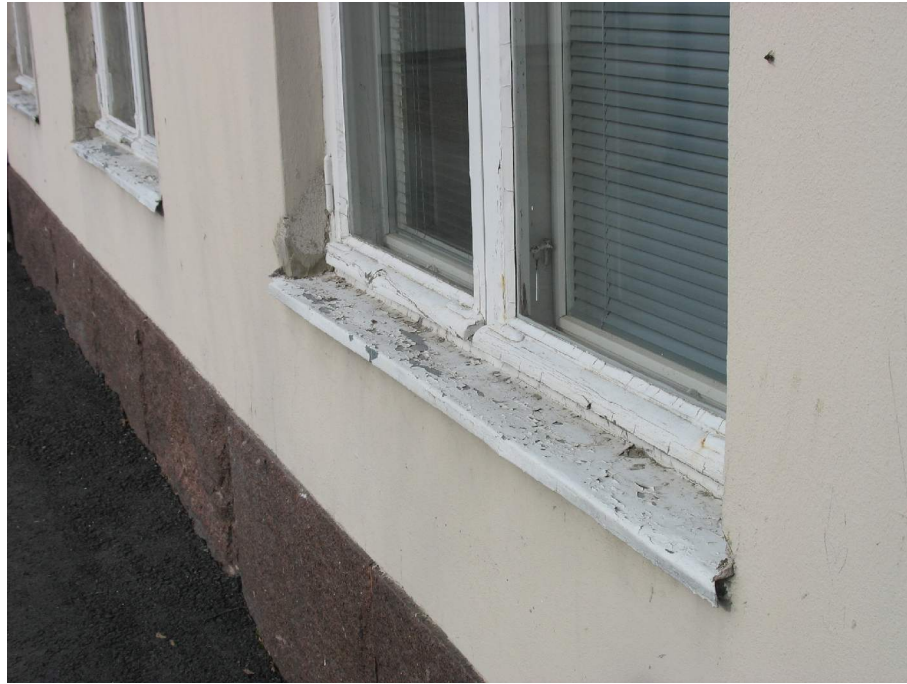
Kuva 5. Pohjoissivu. Ikkunapellit ovat kauttaaltaan puutteellisesti kallistettu. Ikkunapellitusten maalaus hilseilee kauttaaltaan irti. Ikkunapellitusten vaihtaminen ja asentaminen uudelleen niin että ikkunapellitustysissä on riittävä kallistus ulospäin.

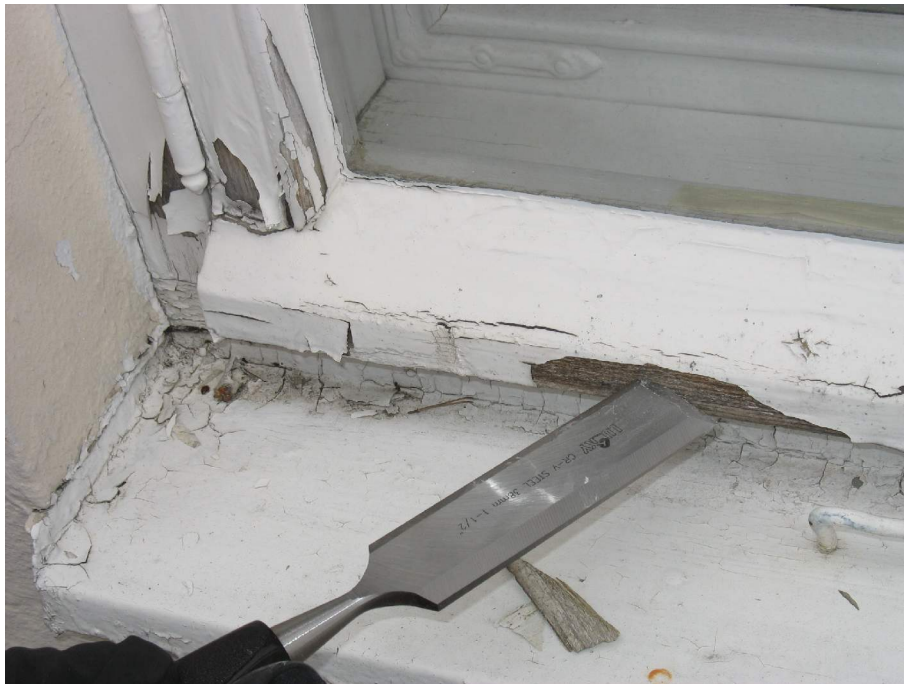
Kuva 6. Ikkunapuitteiden kunto on välttävä etenkin eteläsivulla. Puitteita on huoltomaalattu useaan kertaan, ja maalipinnan irtoillessa (kuten kuvassa) puu jää säärasitukselle alttiiksi. Puitteessa on alkavaa lahovaurioita, taltan pää uppoaa puitteeseen noin 2 mm.

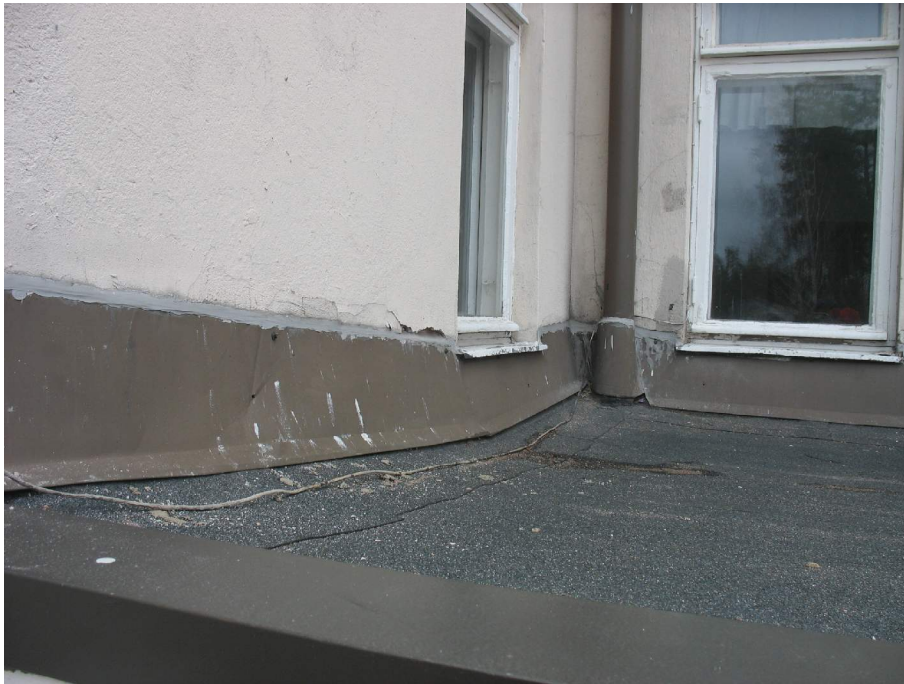
Kuva 7. Katoksen liittyminen seinään. Katoksen juuripellit ovat rappauspinnassa elastisella saumamassalla kiinni. Tämä liitos on korjattava rappauksenosalta liitospellillä joka rapataan osaksi seinäpintaa.

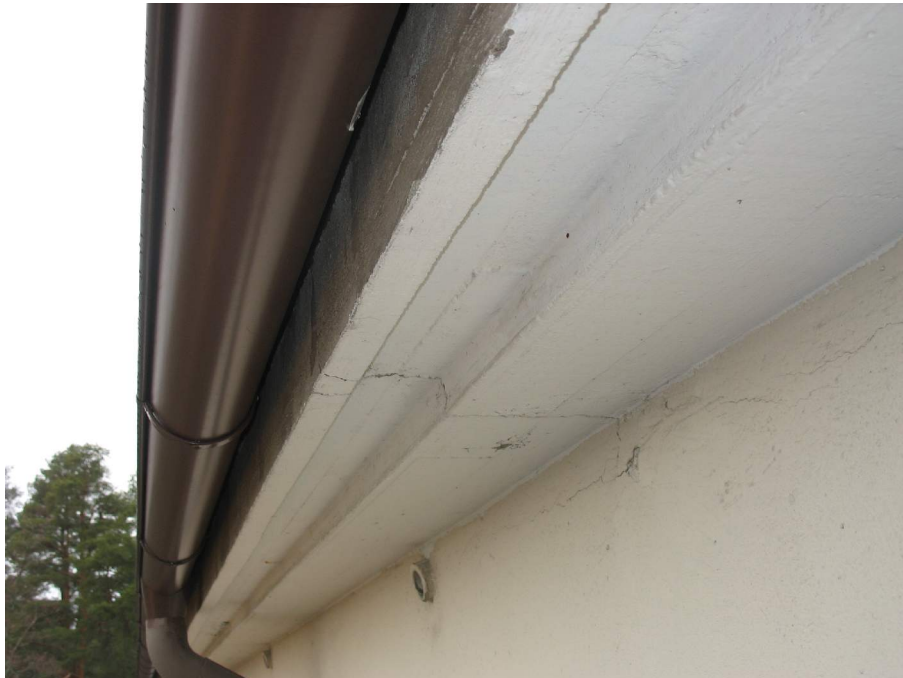
Kuva 8. Sekä pohjoissivun että eteläsivun betoniset räystääsosat ovat säännöllisin, noin neljän metrin välein poikki.

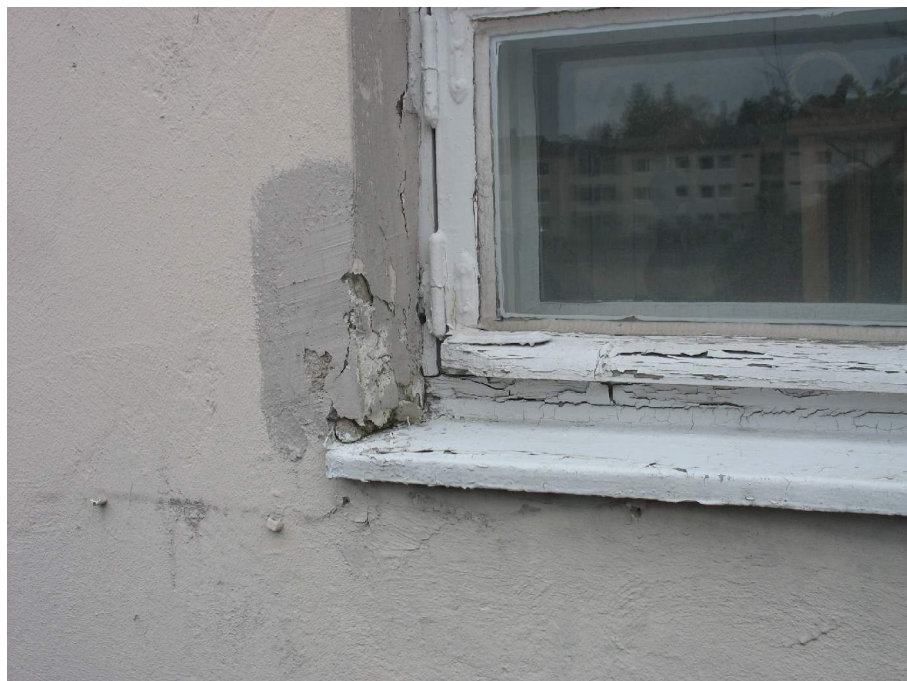
Kuva 9. Ikkunapielien paikkaukset. Näitä on kohteessa muutamia, ja lähes kaikki paikkakohdat ovat irti tiilipinnasta.

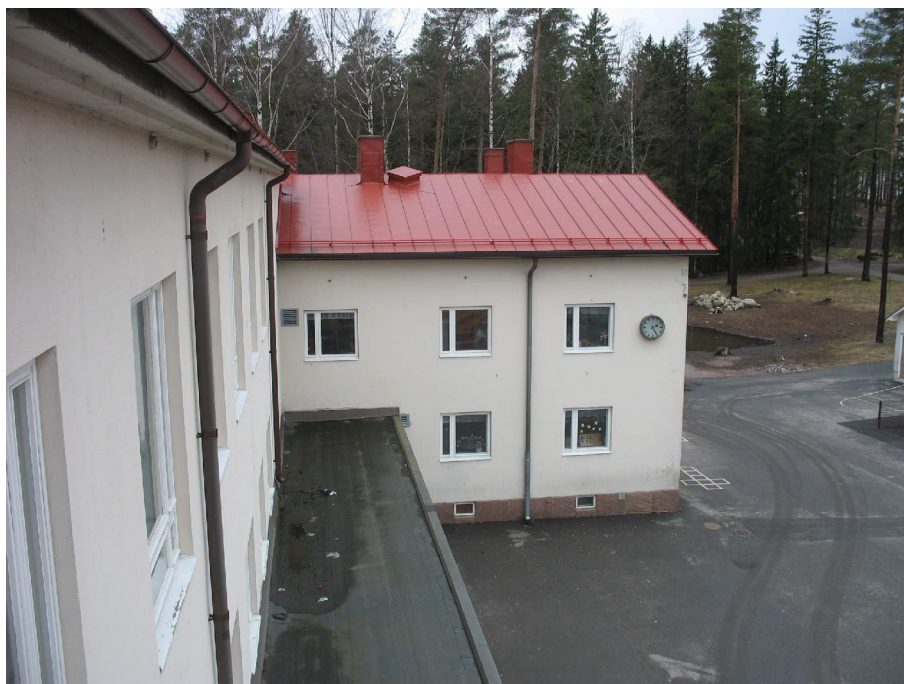
Kuva 10. Pohjoissivun katoksen sadevesikaivot ovat herkästi tukossa. Tutkimuspäivänä katolla lainehti vesi. Kaivojen roskasihtien puhdistamisen jälkeen vesi poistui nopeasti katolta.

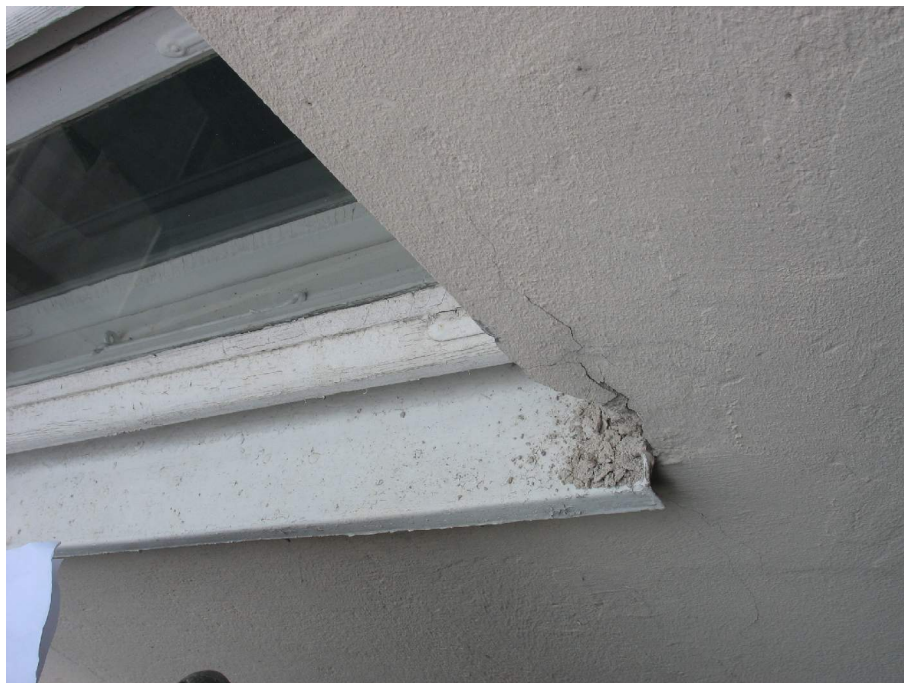
Kuva 11. Tyypillinen ikkunanpieli, laasti ikkunanurkassa on irti alustastaan ja nurkassa laasti on rapautunut

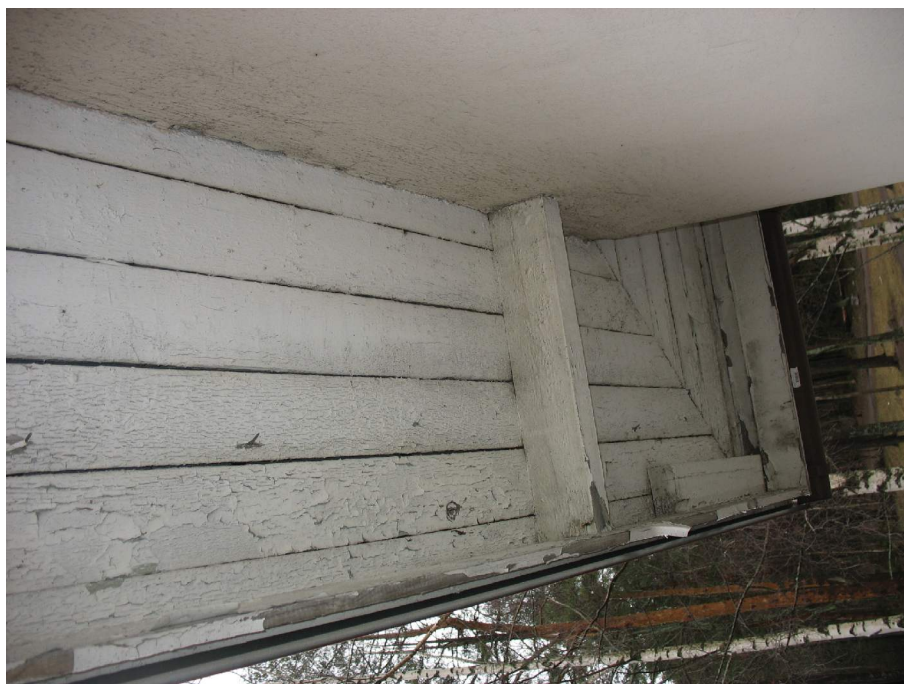
Kuva 12. Pohjoispäädyn puurakenteinen räystäs. Maalipinta hilseilee koko räystäsosalla. Puurakenteet ovat kuitenkin säilyneet ehjinä, ilman lahovaurioita.

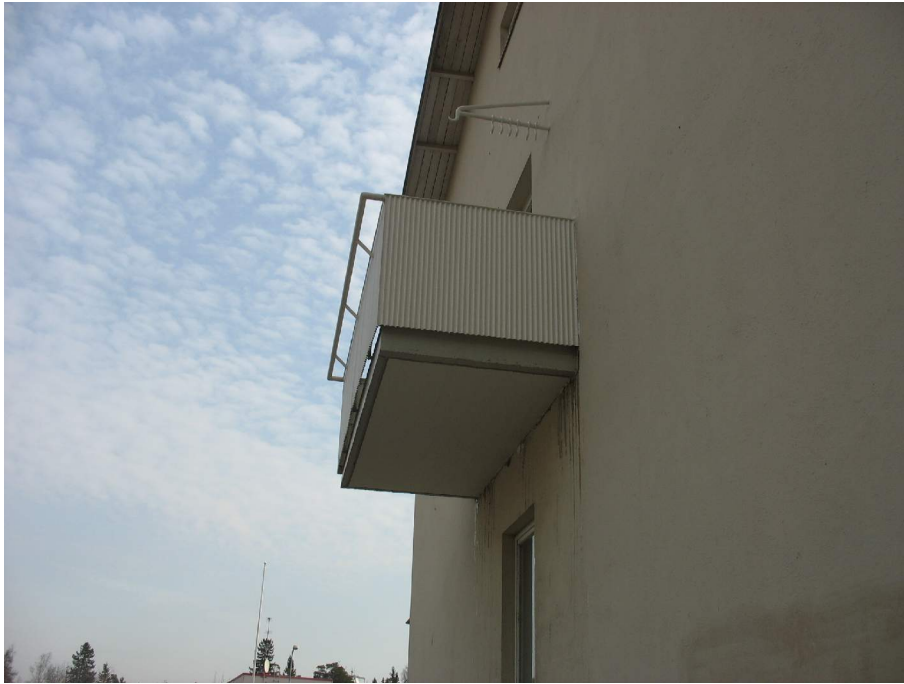
Kuva 13. Parveke pohjoissivulla, parvekekorjaustyön valumajälkiä rappauspinnalla.
