D Aluerakenteet**Rakennekuvaus**

F1 Perustukset**Rakennus: Etelälahti Asuinrakennus****Rakennekuvaus**

Rakennus: Etelälahti Asuinrakennus

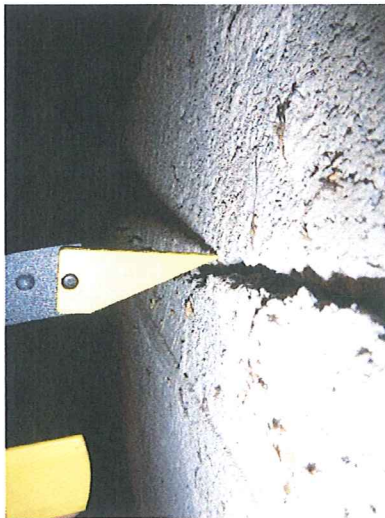
Perusmuurissa oli havaittavissa noin neljä millää leveitä halkeamia, joissa on paikoin noin 4 mm leveä sivusiirtymä. Perustukset ovat todennäköisesti paikoin hieman painuneet, jonka takia perusmuuriin on syntynyt halkeamia kellaritilan lounaissivulla vaaka-
halkeama, sokkelissa pystyhalkeamat koillis- ja kaakkoissivulla.

Kuva 1 Vaakahalkeama kellarin seinässä

- perustusten halkeamien syyn selvittäminen
- korjaussuunnitelmien teko
- halkeamien korjaus
- tutkimustulosten perusteella tehtävät mahdolliset perustusten painumakorjaukset
