## Hakunilan yläaste

**Lämpökuvat**  
**8 ja 9.03.2004**

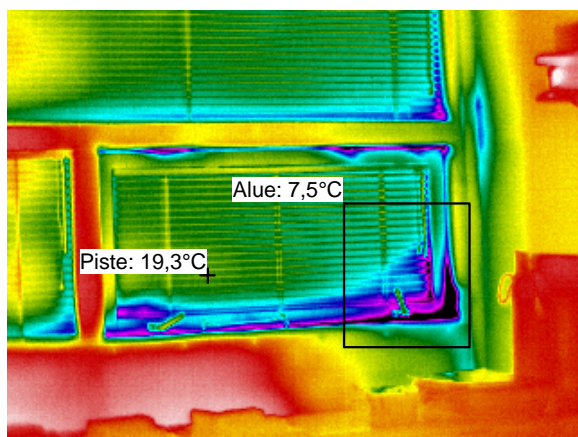
Tila 1071

Mittauspiste 1	19,3°C
Mittausalue min	7,5°C
Mittausalue max	20,9°C

Tuuletusikkunassa ilmapuotoa. Muissakin ikkunoissa 12 asteen lämpötiloja.

### Korjausluokka 1.

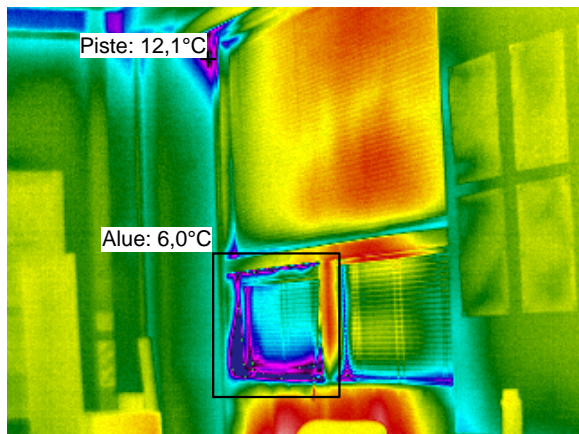
Tila 1078

Mittauspiste 1	12,1°C
Mittausalue min	6,0°C
Mittausalue max	23,3°C

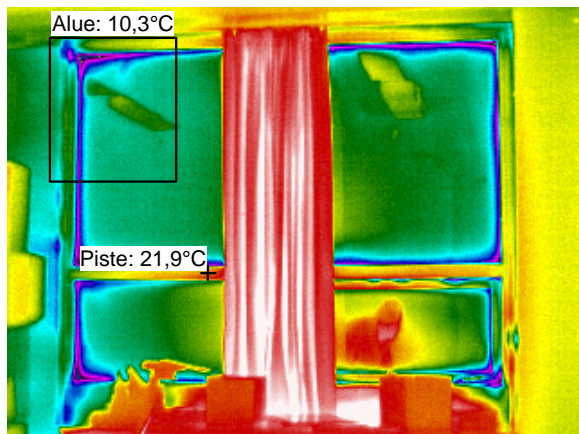
## Luokka 1080

Mittauspiste 1	21,9°C
Mittausalue min	10,3°C
Mittausalue max	21,1°C

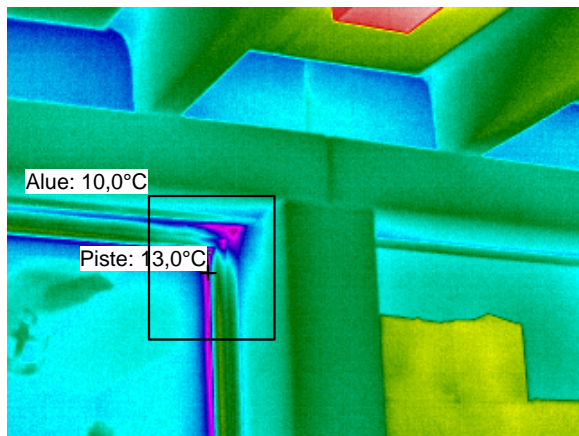
### Luokka 1087

Mittauspiste 1	13,0°C
Mittausalue min	10,0°C
Mittausalue max	19,5°C

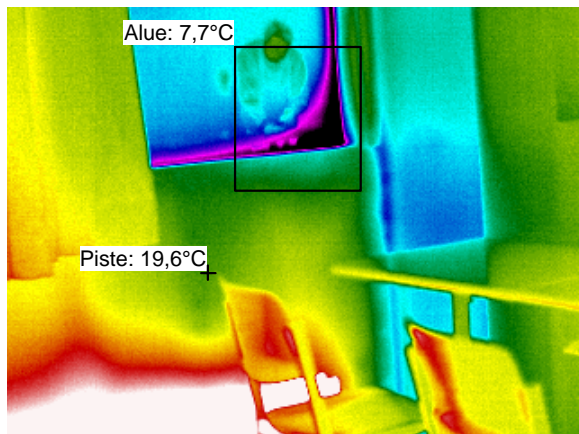
### Luokka 1093

Mittauspiste 1	19,6°C
Mittausalue min	7,7°C
Mittausalue max	19,6°C

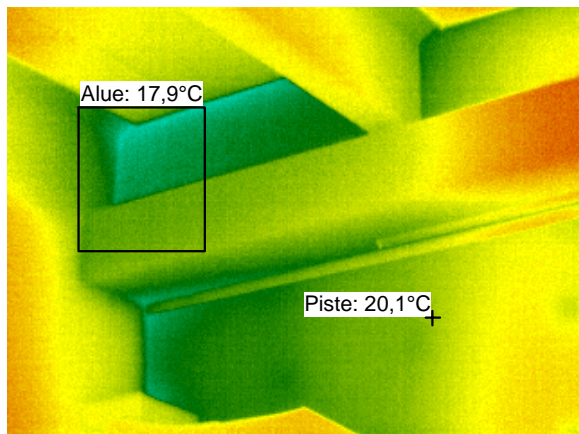
## Luokka 1092

Mittauspiste 1	20,1°C
Mittausalue min	17,9°C
Mittausalue max	20,4°C

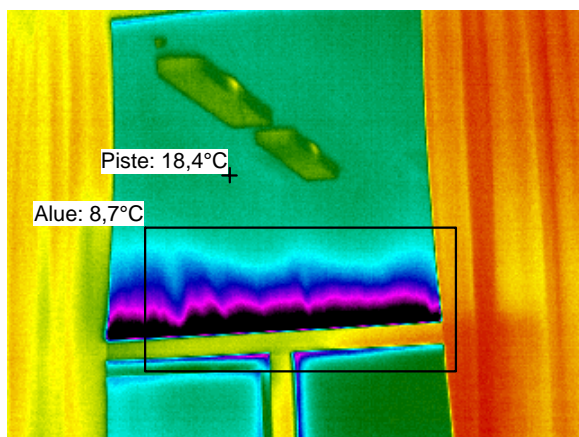
### Luokka 1092

Mittauspiste 1	18,4°C
Mittausalue min	8,7°C
Mittausalue max	22,4°C

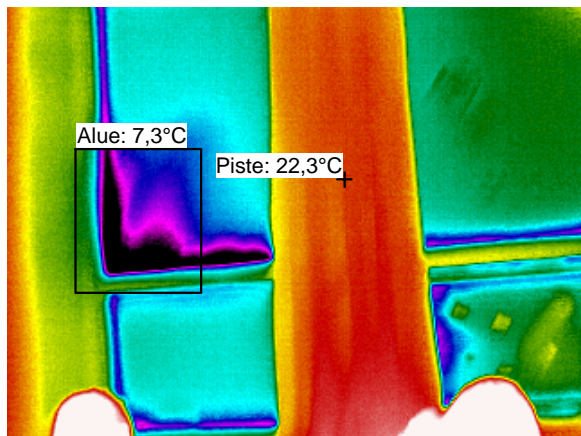
### Luokka 1089

Mittauspiste 1	22,3°C
Mittausalue min	7,3°C
Mittausalue max	20,0°C

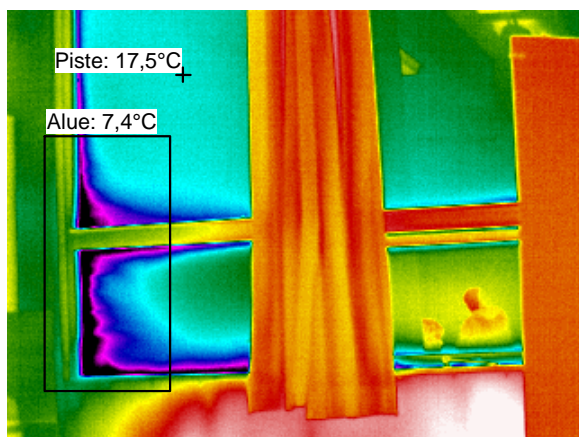
### Luokka 1088

Mittauspiste 1	17,5°C
Mittausalue min	7,4°C
Mittausalue max	21,1°C

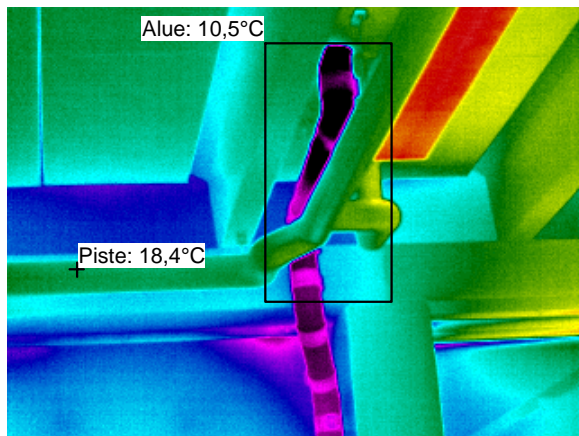
## Luokka 1094

Mittauspiste 1	18,4°C
Mittausalue min	10,5°C
Mittausalue max	22,5°C

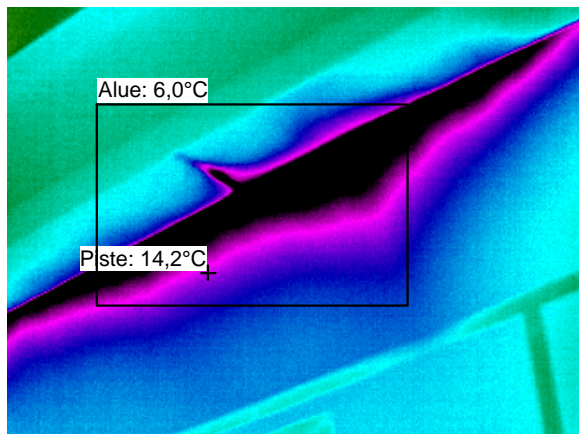
### Luokka 1094

Mittauspiste 1	14,2°C
Mittausalue min	6,0°C
Mittausalue max	18,4°C

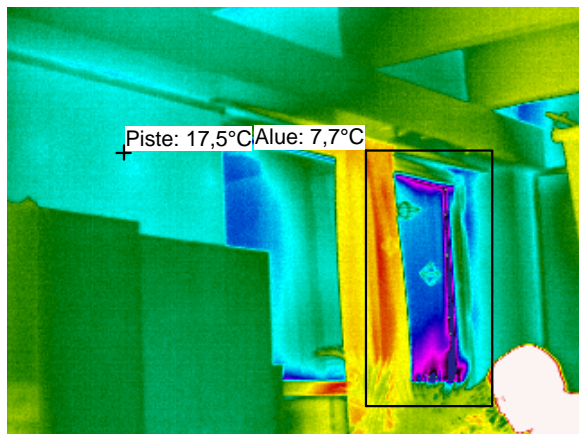
## Luokka 1094

Mittauspiste 1	17,5°C
Mittausalue min	7,7°C
Mittausalue max	24,8°C

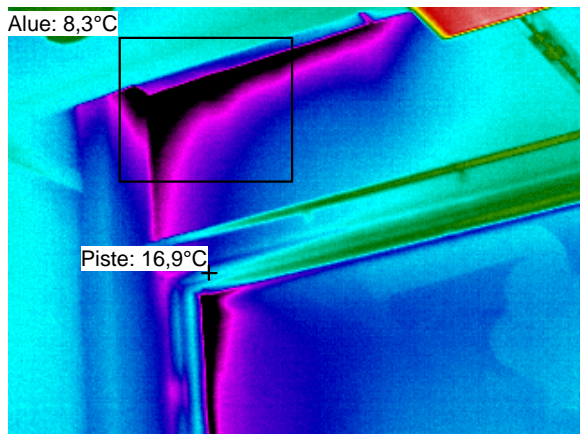
### Luokka 1095

Mittauspiste 1	16,9°C
Mittausalue min	8,3°C
Mittausalue max	17,9°C

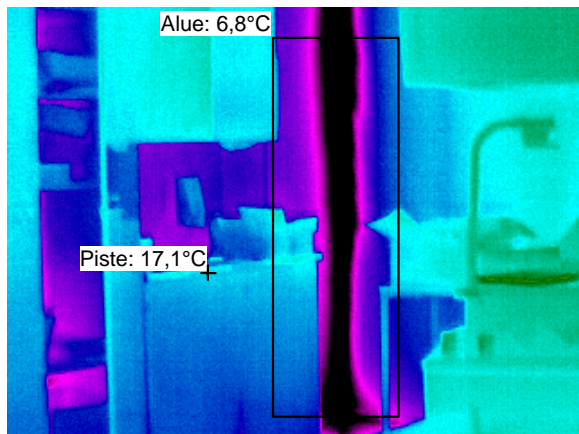
### Luokka 1095

Mittauspiste 1	17,1°C
Mittausalue min	6,8°C
Mittausalue max	17,7°C

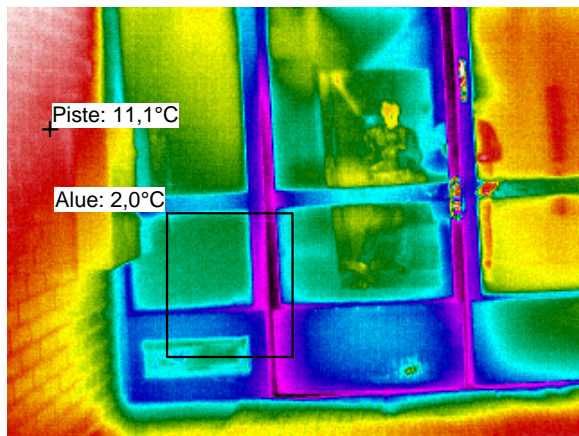
### Tuulikaappi 1102

Mittauspiste 1	11,1°C
Mittausalue min	2,0°C
Mittausalue max	7,4°C

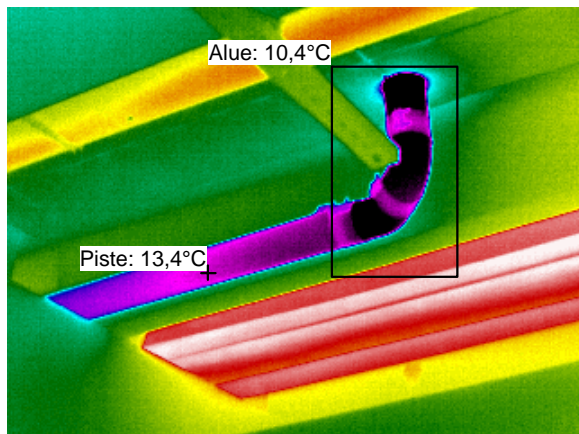
### Käytävä 1096

Mittauspiste 1	13,4°C
Mittausalue min	10,4°C
Mittausalue max	25,0°C

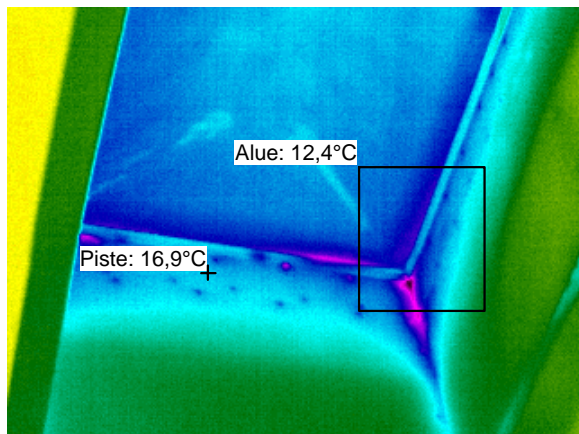
### Luokka 1090

Mittauspiste 1	16,9°C
Mittausalue min	12,4°C
Mittausalue max	19,0°C

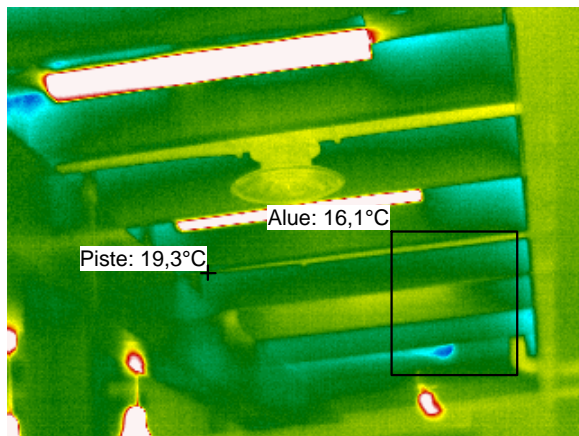
### Ruokailu / Ryhmätu 1089

Mittauspiste 1	19,3°C
Mittausalue min	16,1°C
Mittausalue max	20,5°C

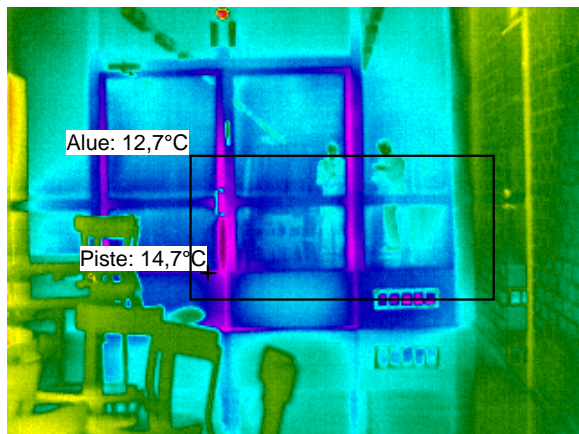
### Käytävä 1066

Mittauspiste 1	14,7°C
Mittausalue min	12,7°C
Mittausalue max	19,8°C

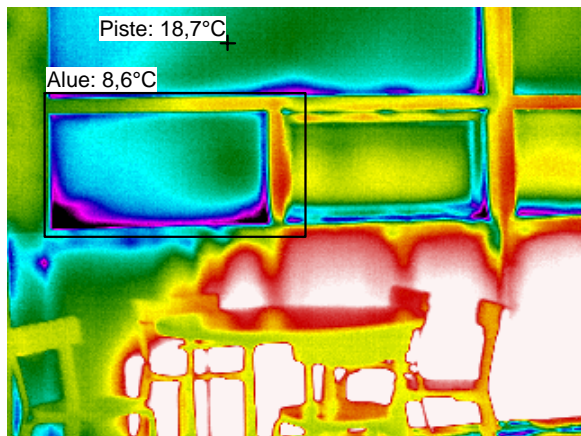
### Käytävä 1103

Mittauspiste 1	18,7°C
Mittausalue min	8,6°C
Mittausalue max	23,1°C

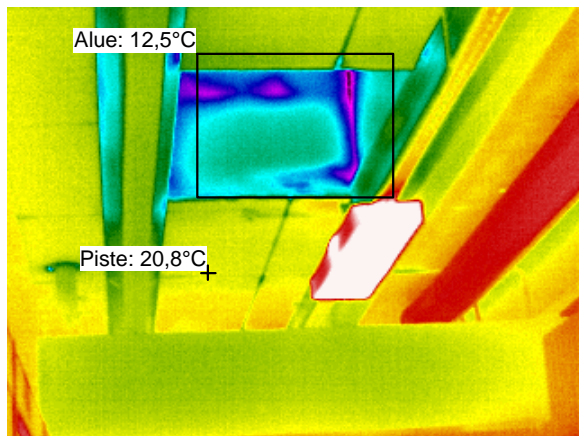
### Käytävä 1104

Mittauspiste 1	20,8°C
Mittausalue min	12,5°C
Mittausalue max	23,5°C

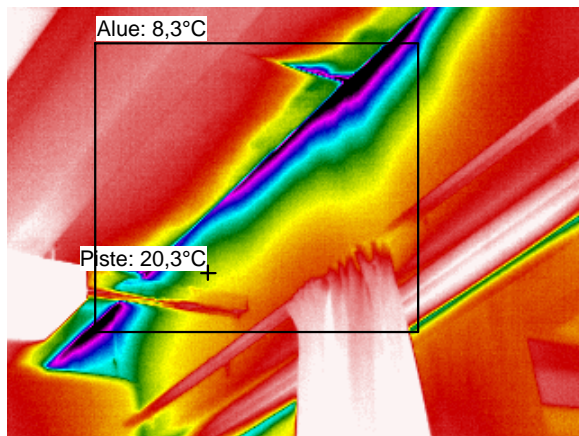
### Luokka 1011

Mittauspiste 1	20,3°C
Mittausalue min	8,3°C
Mittausalue max	25,4°C

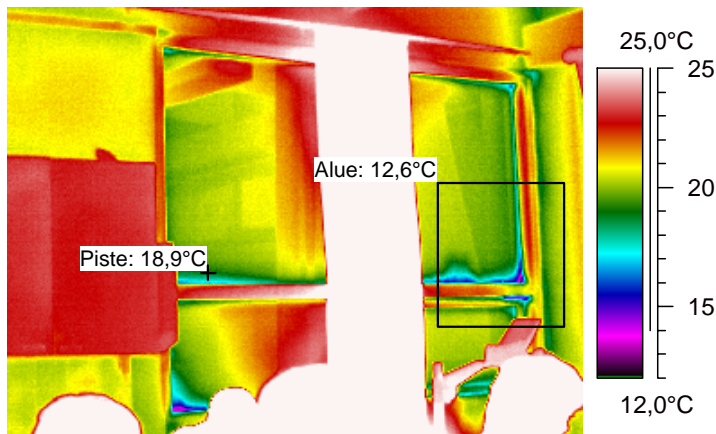
### Luokka 1012

Mittauspiste 1	18,9°C
Mittausalue min	12,6°C
Mittausalue max	24,3°C

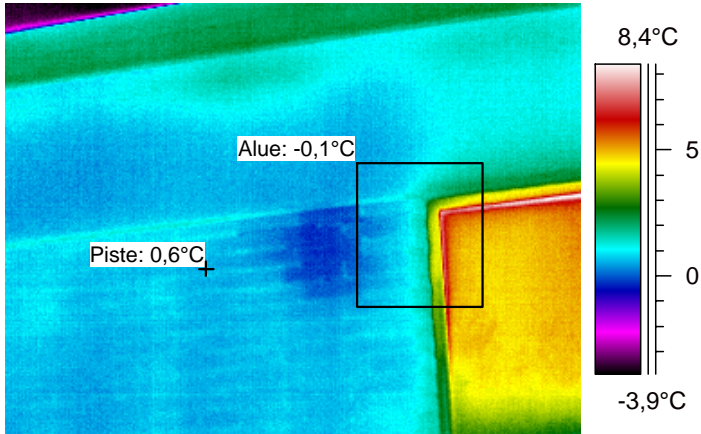
Oppilaskunta 0029

Mittauspiste 1	0,6°C
Mittausalue min	-0,1°C
Mittausalue max	7,8°C

Julkisivussa kosteusvaurio.
