KUNTOARVIO

HAKUNILAN NUORISOTILA
LAUKKARINNE 4
01200 VANTAA

24.8.2012

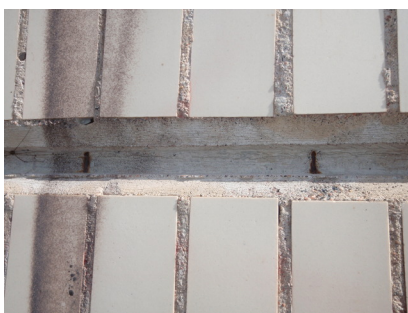
Ulkoseinät ovat pääosin tyydyttävässä tai välttävässä kunnossa. Ruostuneita rautoja on tullut esille sandwich-elementtien kulmissa ja sandwich-elementtien tehtyjen urien pohjalla. Yksittäisiä elementtejä on sotkettu. Osassa elementtisaumoja on havaittavissa yksittäisiä reikiä ja elementtien aiheuttamaa puristusta, koska elementtisauma on pulistunut. Julkisivuille on suositeltavaa tehdä kuntotutkimus.

Kuva 2 Ruostuneet raudat ovat tulleet esille valesauman pohjalla

- Kuntotutkimuksen tulosten perusteella tehtävät julkisivujen korjaussuunnitelmat ja korjaukset betonikorjausmenetelmin
- Julkisivujen puhdistaminen
- Pihakannen vedeneristeen ylösnoston kunnan tarkastaminen ja havaintojen perusteella tehtävät korjaukset

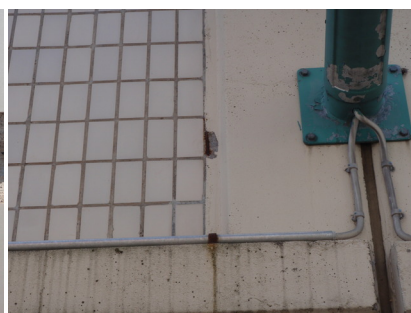
Kuva 3 Ruostunut rauta on tullut esille elementin kulmassa.

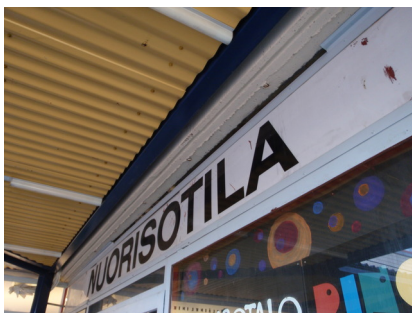
Kuva 4 Kulmapelti on pudonnut sisäänkäynnin yläpuolelta

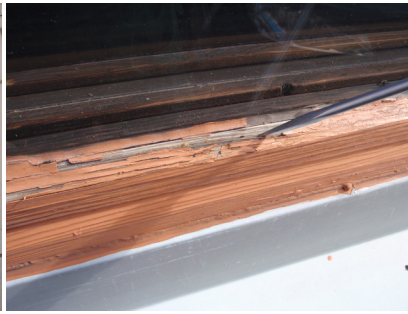
Metalli- ja puuikkunat ovat alkuperäisiä ikkunoita. Metallikkunoiden maalaus lohkeilee. Puuikkunoiden maalaus lohkeilee, puun pinta on paikoin harmaantunut ja halkeilee, peitelistoissa on kiertymää ja kiinnitys on löystynyt. Lohkeileva maali ei suojaa puuta säärasitukselta. Ikkunoiden tiivisteet ovat osittain menettäneet kimmoisuuttaan ja yksittäiset helat ovat jäykkiä, jolloin ikkunat eivät sulkeudu ja lukitu kunnolla. Vesipeltejä on vaurioitunut ja niiden kiinnitys on löystynyt, jolloin vesi pääsee seinärakenteen sisään. Kattokupuja on uusittu mutta alkuperäiset kattokuvut ovat huonossa kunnossa. Kattokuvuissa on halkeamia, reunoja on murtunut ja paikoitellen vesi on tiivistynyt kuvun sisäpinnalle.

Kuva 2 Ulkopuutteen maalaus lohkeilee, puu on harmaantunut ja pinta on hieman pehmeä.

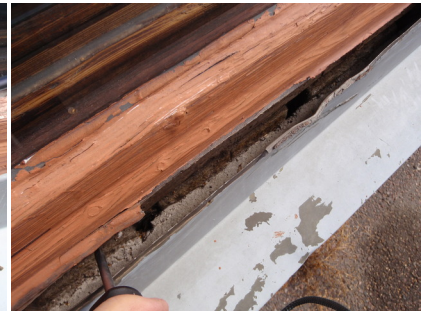
Kuva 3 Vesipelti on irronnut, jolloin vesi pääsee seinärakenteen sisään.

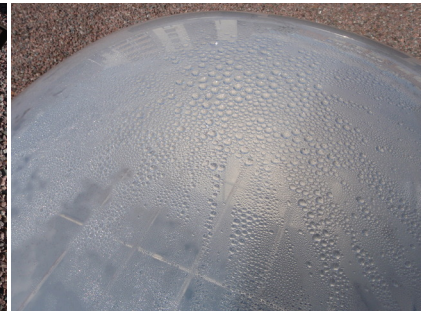
Kuva 6 Kosteus on tiivistynyt kuvun alapintaan

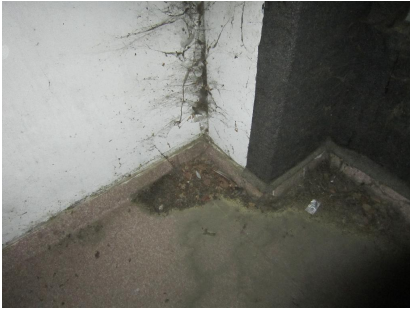
Kuva 4 Raitisilmakammiossa on roskaa ja pölyä.**Kuva 5** Yleiskuva vesikatolta.**Kunnossapito-ohjelman toimenpiteet**

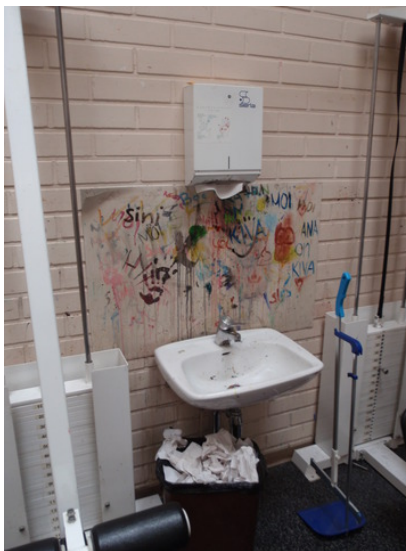
Kuva 2

Kuva 1 Yleiskuva kuntosalista**Kuva 2** Kuntosalin seinää on töhritty**Kuva 3** Seinään on jätetty vanhoja rakenteita

- tilojen kunnostaminen huomioiden käyttäjien tarpeet
- kuntosalin peruskorjaus

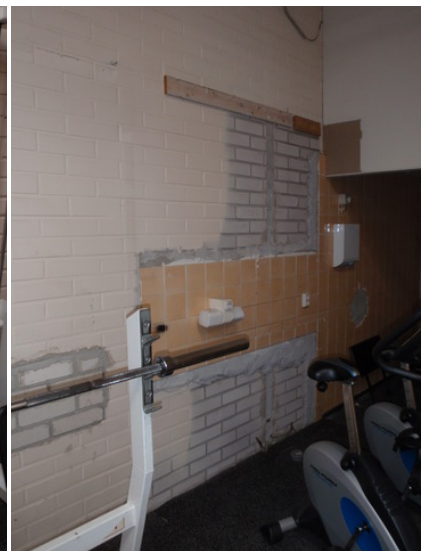
Kuva 3

Kuntosalin kunto on välttävä, pinnat ovat kuluneita, seinille on jätetty vanhoja rakenteita osittain purettuna ja seiniä on paikoin sotkettu. Seinän ja katon liittymässä on ilmavuoto. Peruskorjauksella voidaan lisätä tilan viihtyvyyttä ja ilmavuodon korjauksella voidaan osaltaan parantaa sisäilman laatua.

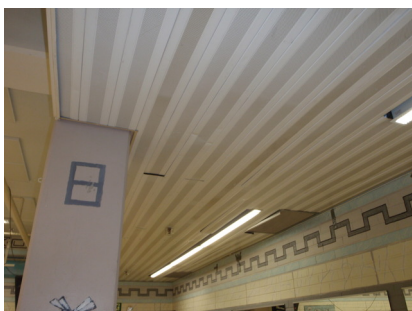
Kuva 4

T4 Rakennuksen käyttötarkoituksen mukaiset tilat**Rakennus: Hakunilan Nuorisotila****Kuva 4** Juhlasalin katon alumiinipaneelit ovat osittain pois paikoiltaan ja paneeleissa on kolhuja**Kunnossapito-ohjelman toimenpiteet**

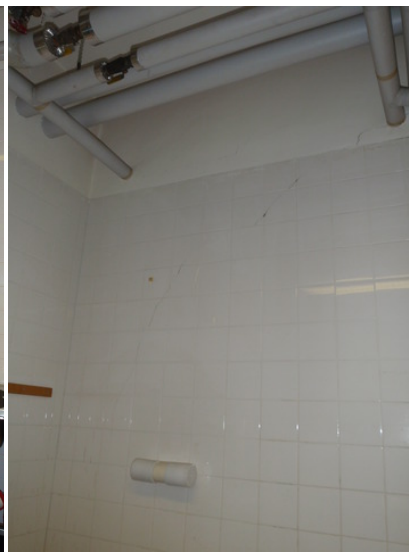
Kuva 2 Seinässä on viisto halkeama

- varastojen peruskorjaus
- halkeamien paikkaus

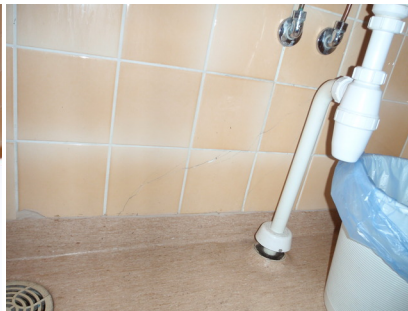
Kuva 2

Laattaseinissä on halkeamia, seinien maalaus lohkeilee ja seiniä on sotkettu. Levykattoja on sotkettu.

Kuva 1 Yleiskuva wc/M**Kuva 2** WC:n seinässä on halkeama**Kuva 3** Yleiskuva wc ja suihku

- wc-, suihku-, ja saunatilojen peruskorjaus
- taukotilan peruskorjaus

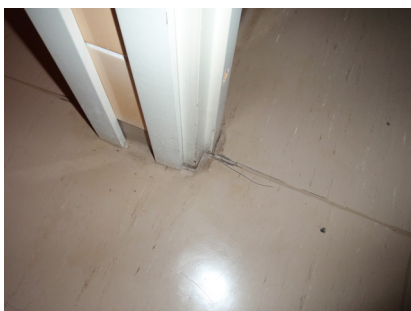
Suihku- ja Wc-tilojen vedeneristeinä olevien muovimattojen ja -tapettien vaurioita on syytä korjata ennen peruskorjausta koska reikien ja rikkoutuneiden tapettien kautta pääsee vettä rakenteiden sisään. Tilojen käyttö on ollut osittain vähäistä, jolloin vesivaurioita ei ole päässyt syntymään.

Kuva 4 Muovimatto ja sauma ovat revenneet

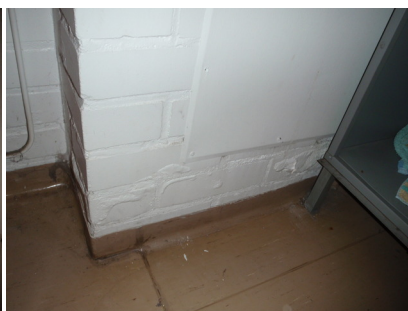
Pukuhuoneiden kunto on välttävä, muovimattojen saumoja on auennut ja seinien maalaus lohkeilee. Saunan pukuhuoneen tiiliseinän alaosa on vanha kosteuden aiheuttama vaurio, jossa maali on irronnut alustastaan.

Kuva 5 Pukuhuoneen seinän alaosassa on vanha kosteusvaurio. Maali on irronnut alustastaan. Muovimaton saumat ovat renneet.

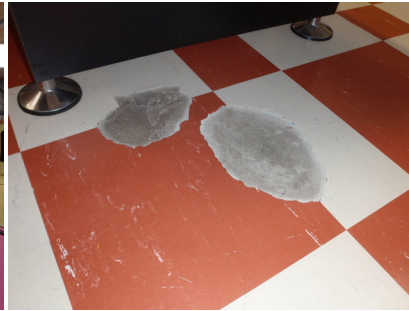
Kuva 2

Kuva 1 Yleiskuva sisääntuloaulasta**Kuva 2** Sisääntuloaulan lattian vinyylilaatta on rikkoutunut**Kunnossapito-ohjelman toimenpiteet**
