HELSINGIN AMMATTIKORKEAKOULU

**Rakennustekniikka
Palvelutoiminta
Lämpökuvaus
RL 115 2005**

Lämpökuvien analysointi

Hakunilan uimahalli, 1. krs.

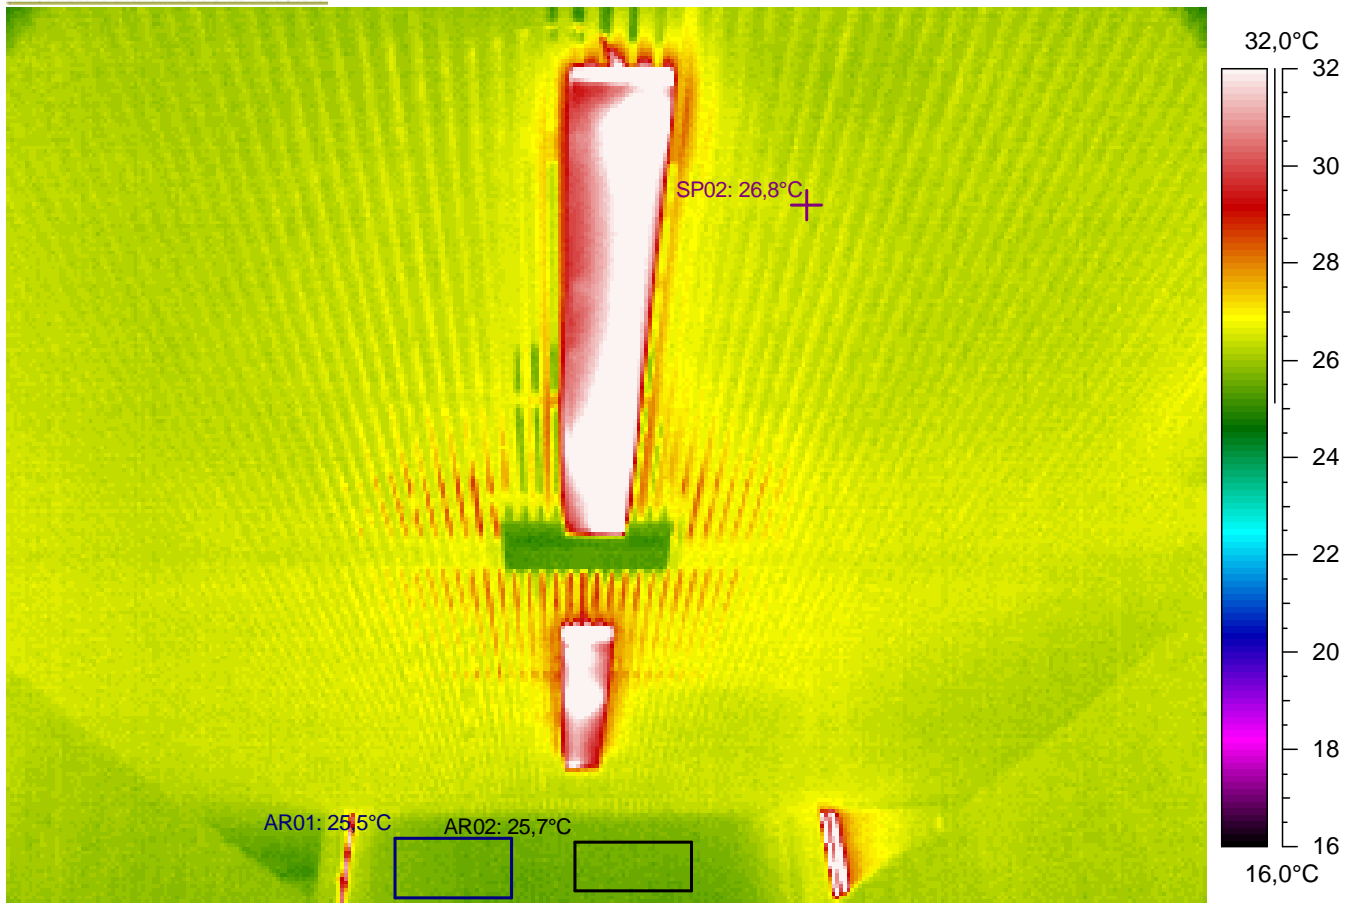
Tiedoston nimi	Aika	Päivämäärä
115a-04.img	9:51:46	20.1.2005

Kuvauksen huomiot: Rakenteet näyttävät normaaleilta.

Lämpökuvan	Arvo
Kohde	Hakunilan uimahalli
Kohta	Pukutila miehet 144
Tarkentavaa tietoa	yläosa, -kulmat
Vika / Puute	
Suositus	
Tilaaaja	Vantaan kaupunki, Arto Alanko
Kuvaaja	Tapani Järvenpää, lab.ins.
Ilmanvaihto	Normaaliteho

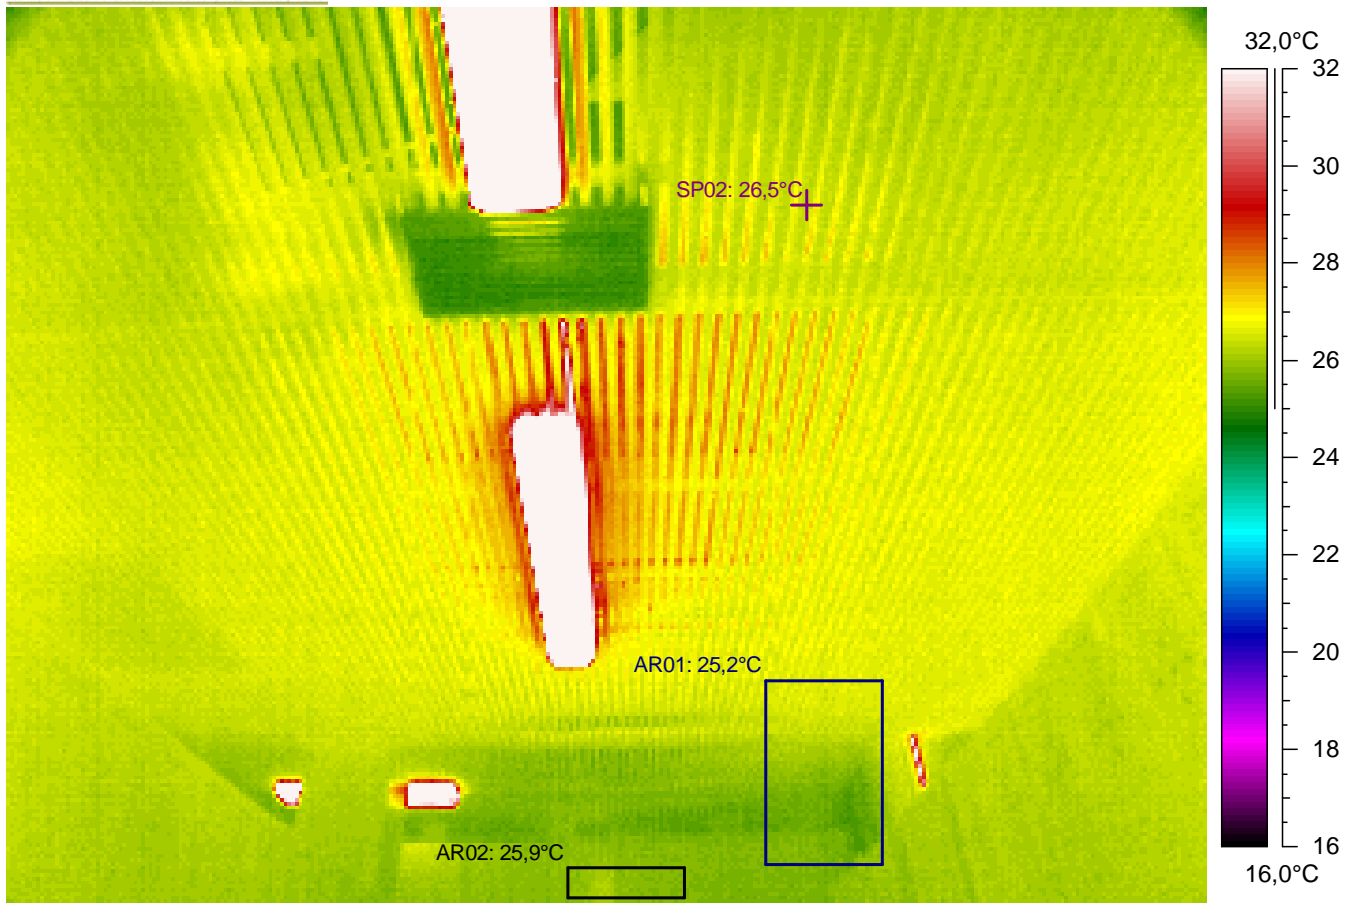
Kuvauksen huomiot: Rakenteet näyttävät normaaleilta.

Lämpökuvan	Arvo
Kohde	Hakunilan uimahalli
Kohta	Pukutila miehet 144
Tarkentavaa tietoa	yläosa, -kulmat
Vika / Puute	
Suositus	
Tilaaaja	Vantaan kaupunki, Arto Alanko
Kuvaaja	Tapani Järvenpää, lab.ins.
Ilmanvaihto	Normaaliteho

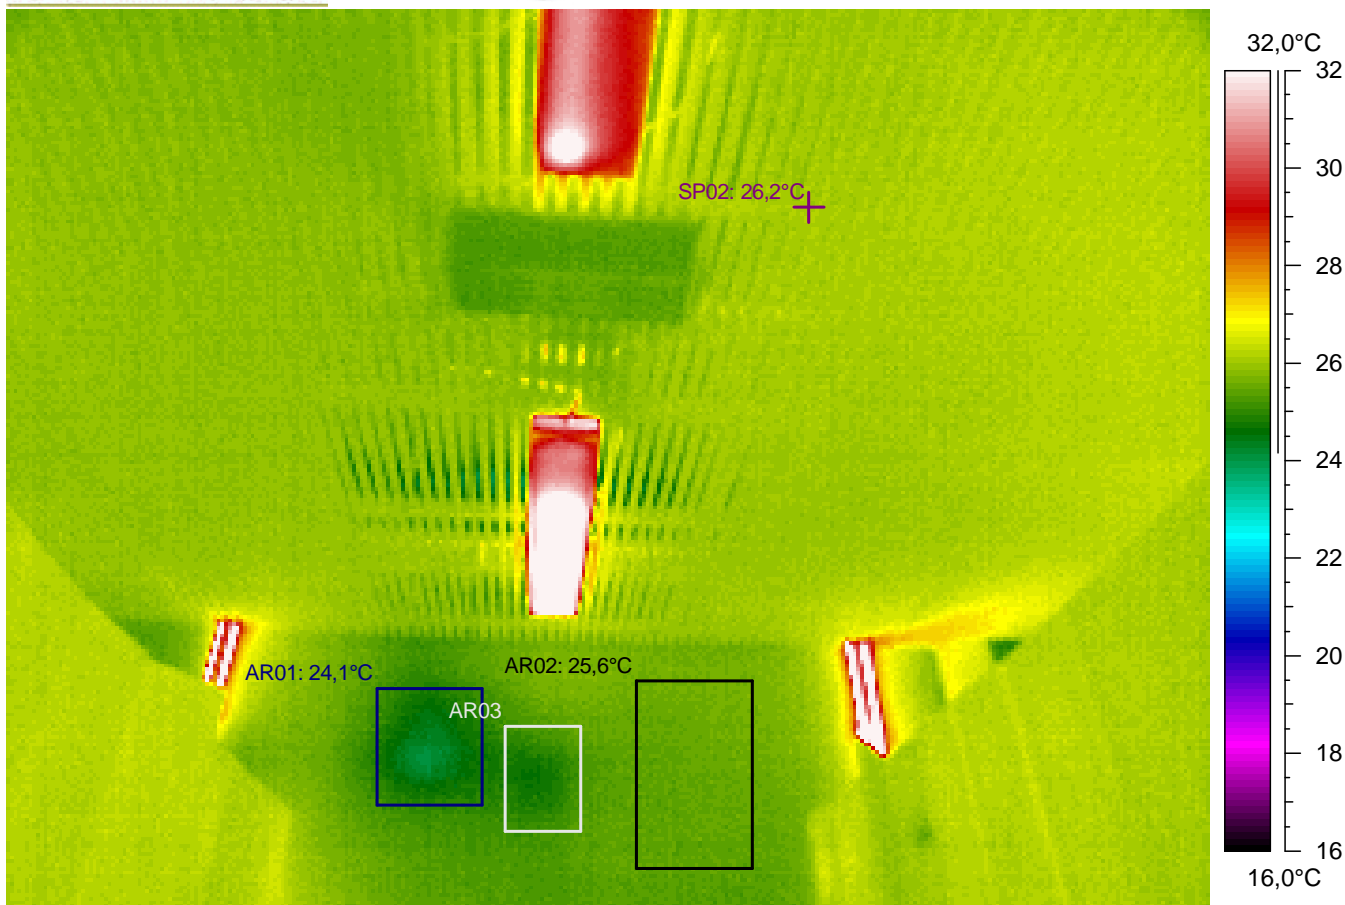
Lämpökuvan	Arvo
Kohde	Hakunilan uimahalli
Kohta	Pukutila naiset 118
Tarkentavaa tietoa	yläosa, -kulmat
Vika / Puute	hieman viileyttä / ilmavuotoa
Suositus	lisäeristys / -tiivistys
Tilaaaja	Vantaan kaupunki, Arto Alanko
Kuvaaja	Tapani Järvenpää, lab.ins.
Ilmanvaihto	Normaaliteho

Kuvauksen huomiot: Rakenteet näyttävät pääasiassa normaaleilta.

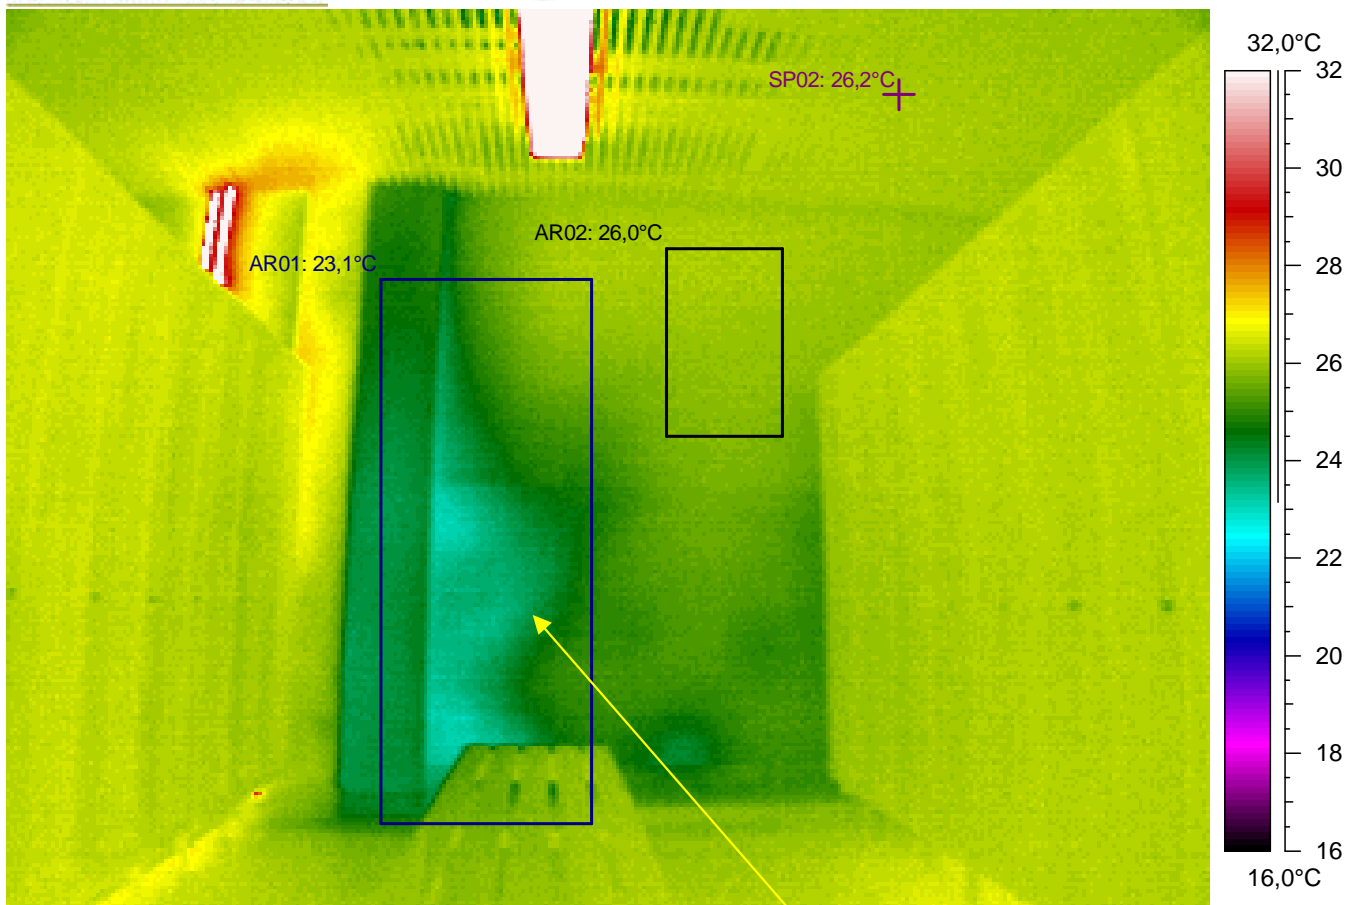
Kuvauksen huomiot: Rakenteet näyttävät pääasiassa normaaleilta. Mutta ...

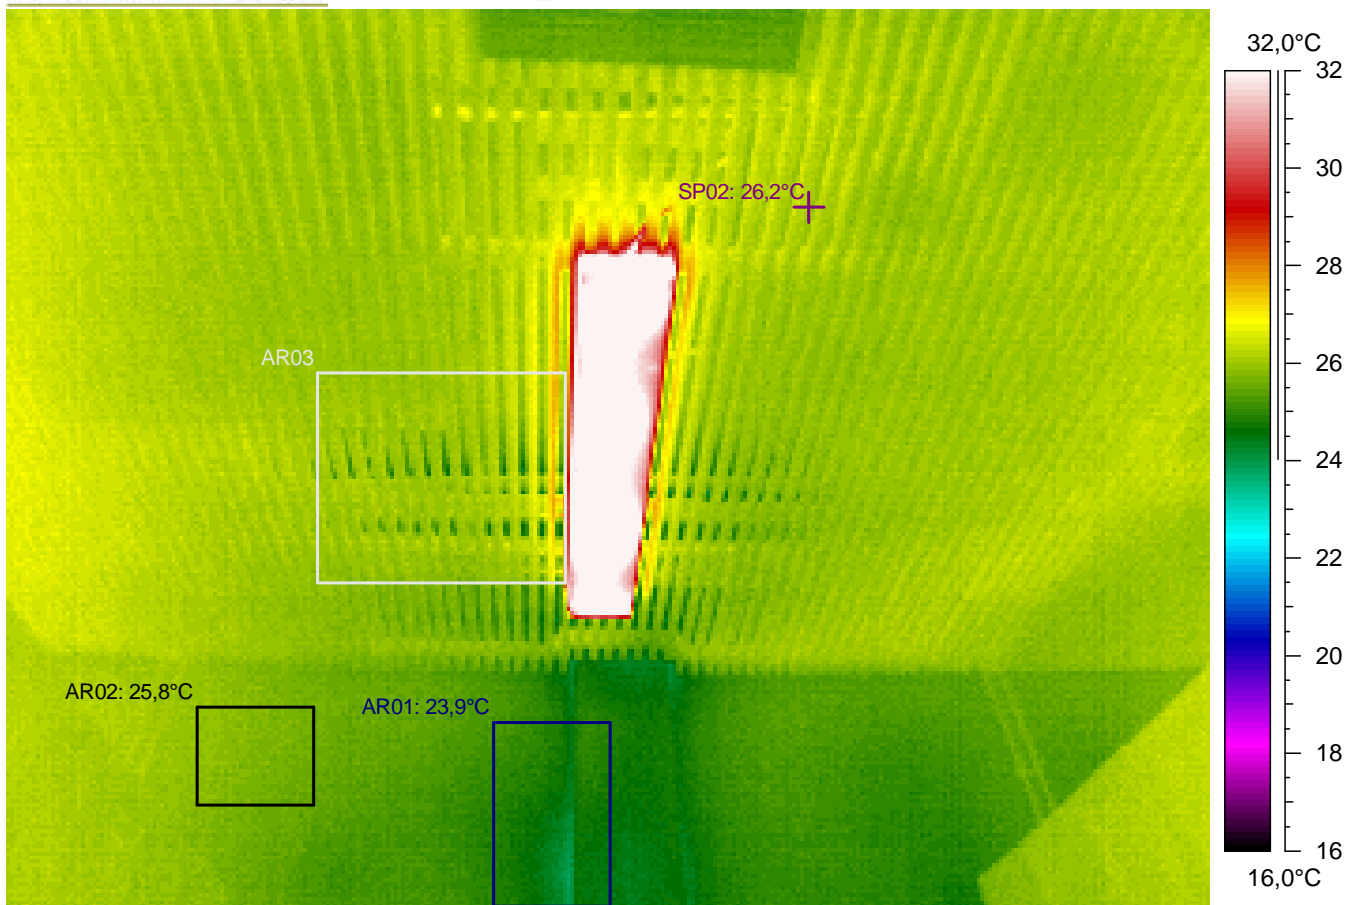
Lämpökuvan	Arvo
Kohde	Hakunilan uimahalli
Kohta	Pukutila naiset 118
Tarkentavaa tietoa	yläosa, -kulmat
Vika / Puute	hieman viileyttä / ilmavuotoa
Suositus	lisäeristys / -tiivistys
Tilaaaja	Vantaan kaupunki, Arto Alanko
Kuvaaja	Tapani Järvenpää, lab.ins.
Ilmanvaihto	Normaaliteho

Kuvauksen huomiot: Rakenteet näyttävät normaaleilta.

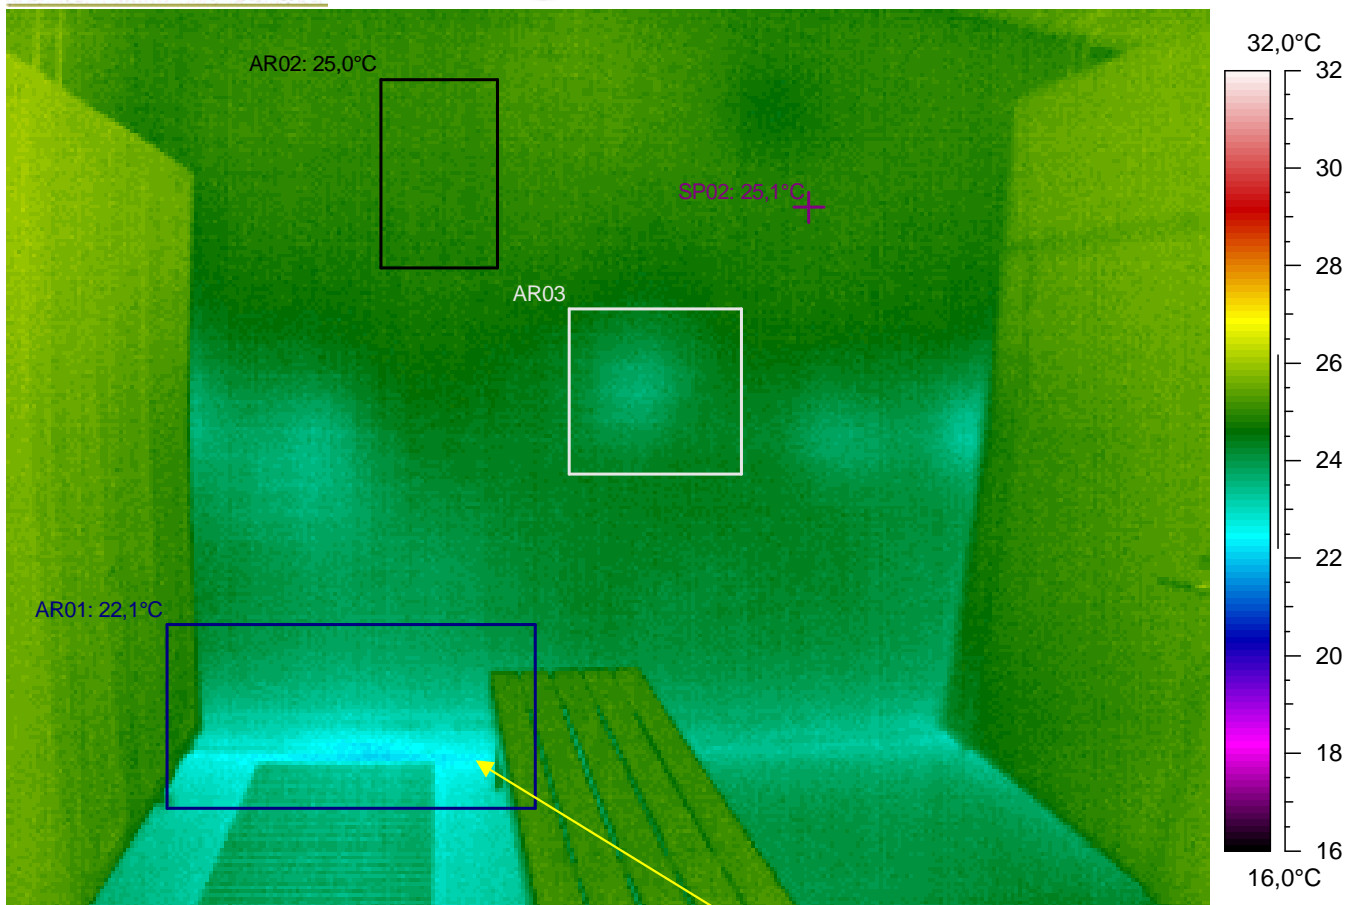
Lämpökuvan	Arvo
Kohde	Hakunilan uimahalli
Kohta	Pukutila naiset 118
Tarkentavaa tietoa	yläosa, -kulmat
Vika / Puute	hieman viileyttä / ilmavuotoa
Suositus	lisäeristys / -tiivistys
Tilaaaja	Vantaan kaupunki, Arto Alanko
Kuvaaja	Tapani Järvenpää, lab.ins.
Ilmanvaihto	Normaaliteho

Kuvauksen huomiot: Rakenteet näyttävät pääasiassa normaaleilta. Mutta ...

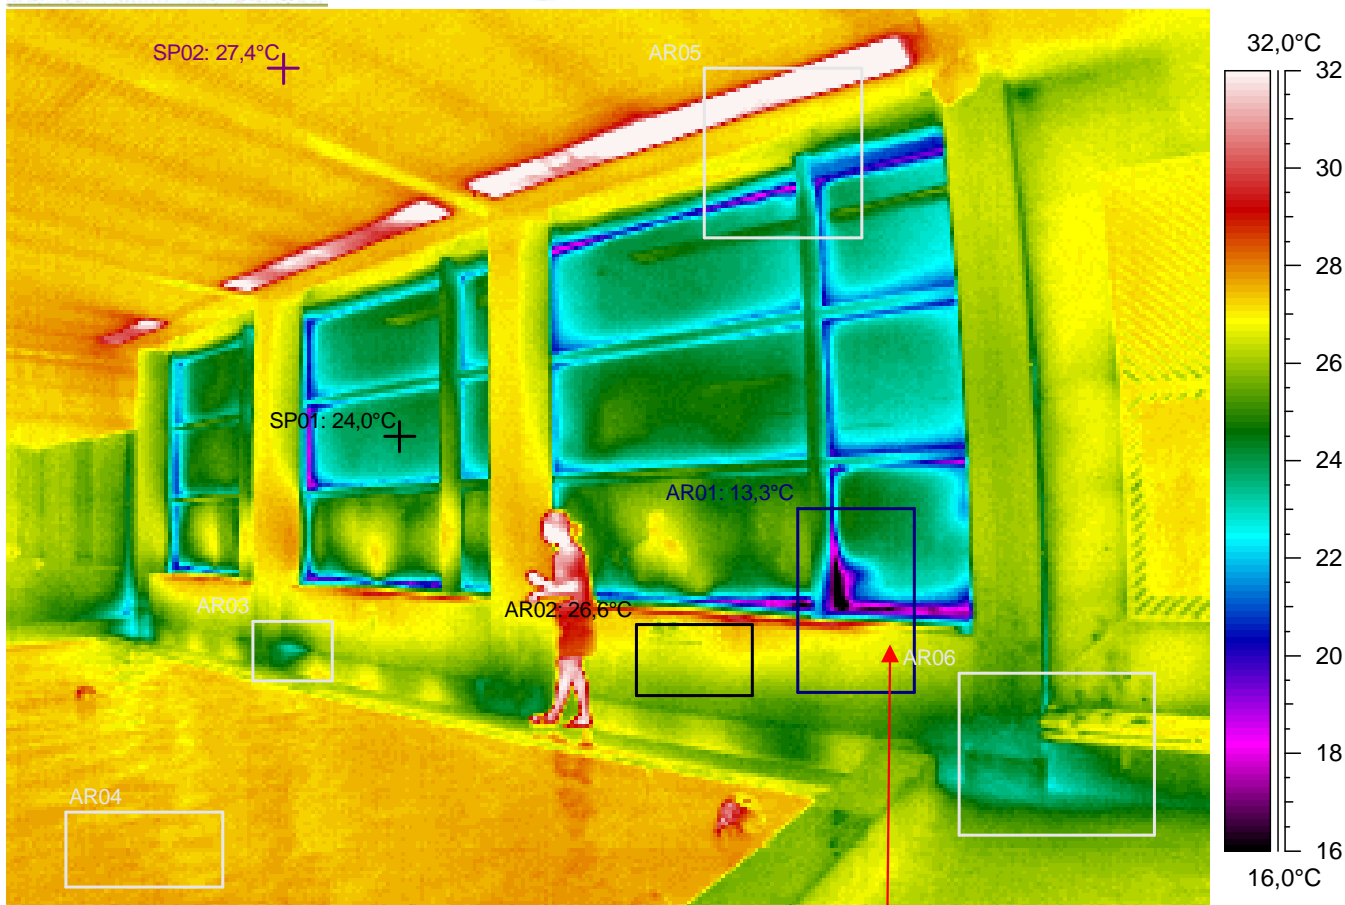
Tiedoston nimi	Aika	Päivämäärä
115a-70.img	10:07:24	20.1.2005

Kuvauksen huomiot: Rakenteet näyttävät pääasiassa normaaleilta. Mutta ...

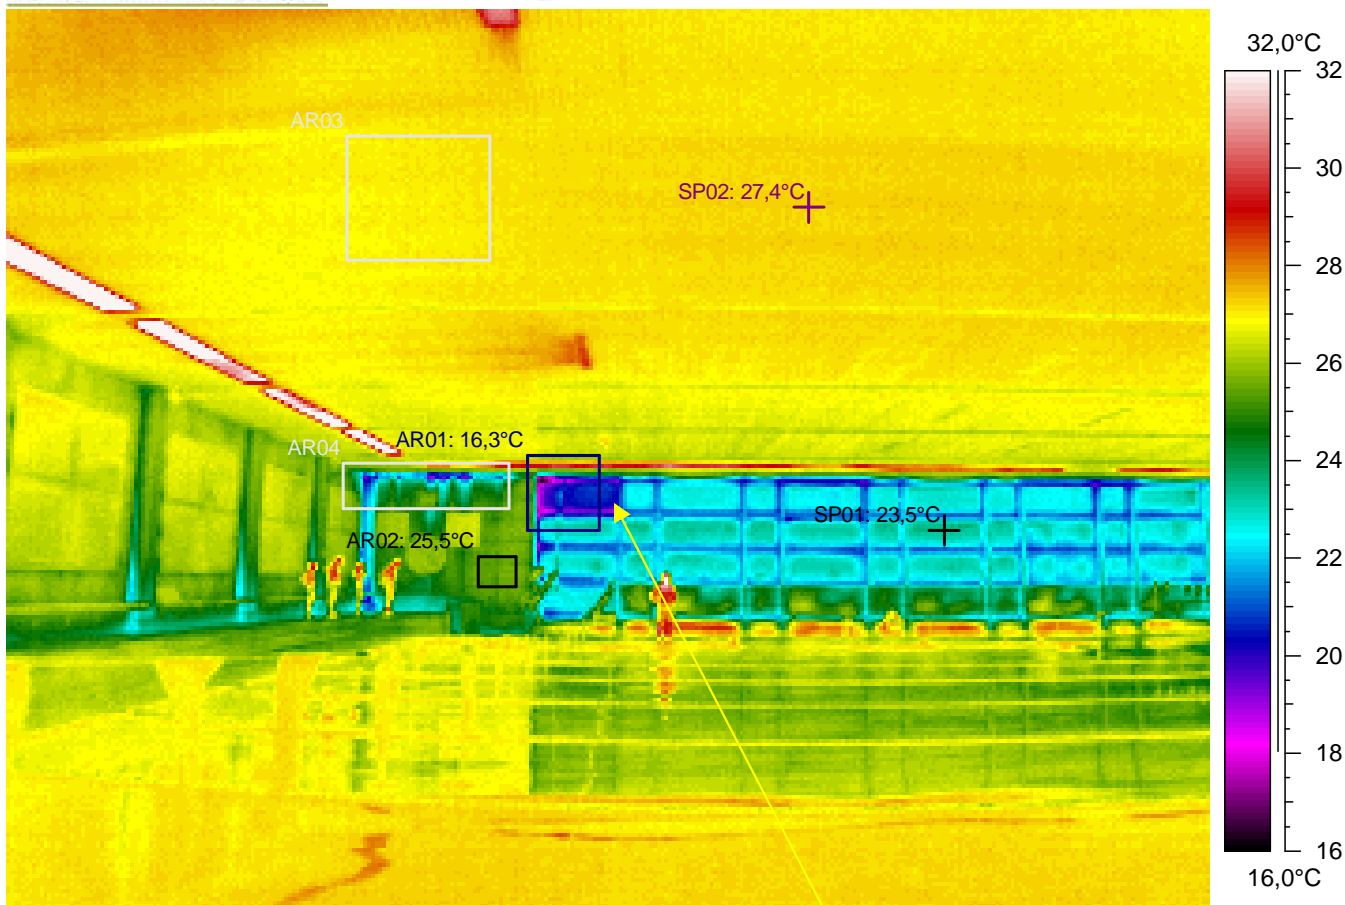
Lämpökuvan	Arvo
Kohde	Hakunilan uimahalli
Kohta	Allashuone
Tarkentavaa tietoa	ylä- ja alaosa, -kulmat
Vika / Puute	hieman viileyttä / ilmavuotoa
Suositus	lisäeristys / -tiivistys
Tilaaaja	Vantaan kaupunki, Arto Alanko
Kuvaaja	Tapani Järvenpää, lab.ins.
Ilmanvaihto	Normaaliteho

Kuvauksen huomiot: Rakenteet näyttävät pääasiassa normaaleilta. Mutta ...

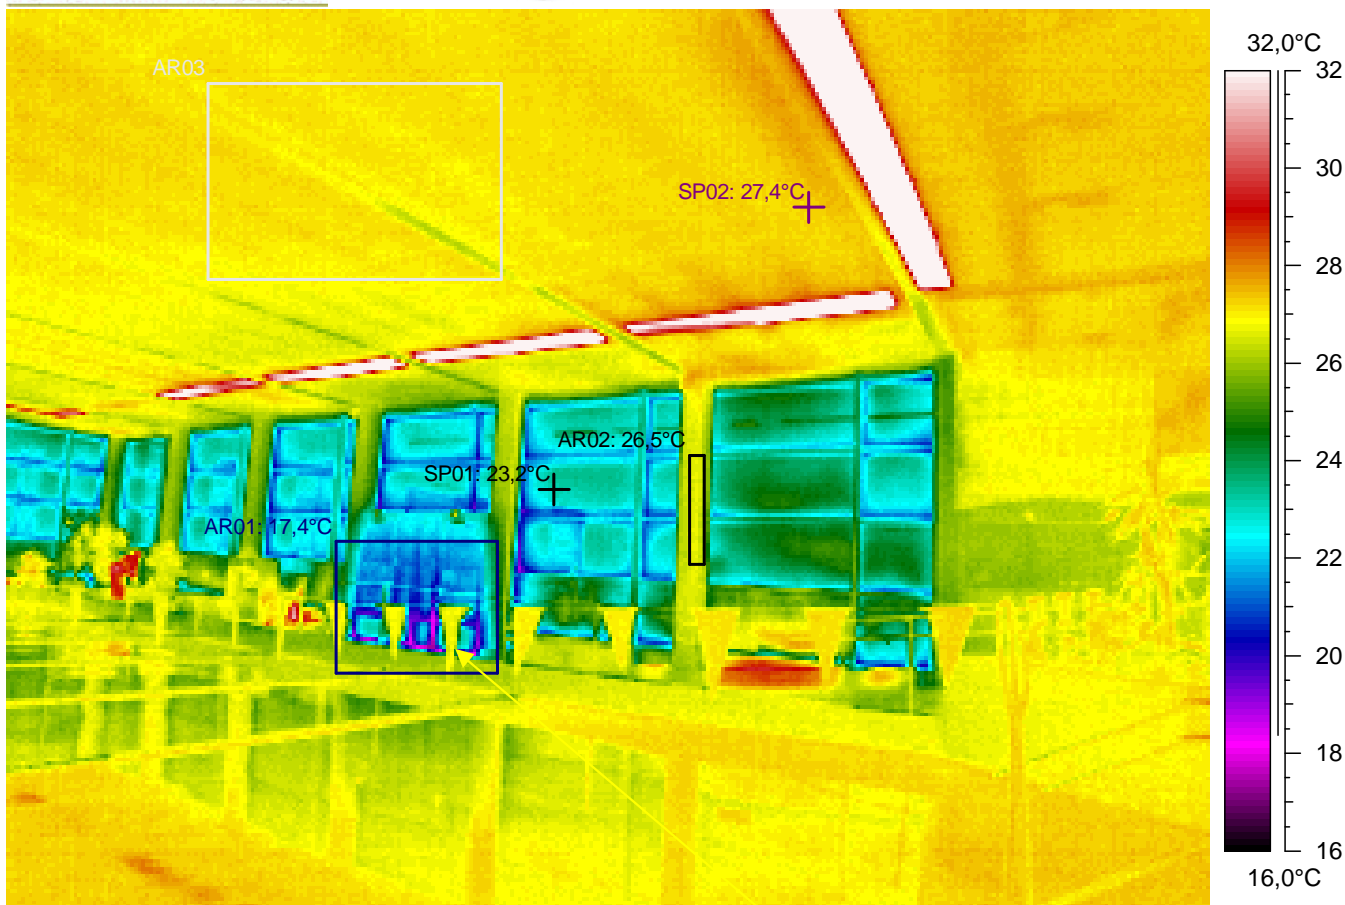
Lämpökuvan	Arvo
Kohde	Hakunilan uimahalli
Kohta	Allashuone
Tarkentavaa tietoa	ylä- ja alaosa, -kulmat
Vika / Puute	viileyttä / ilmavuotoa
Suositus	lisäeristys / -tiivistys
Tilaaaja	Vantaan kaupunki, Arto Alanko
Kuvaaja	Tapani Järvenpää, lab.ins.
Ilmanvaihto	Normaaliteho

Kuvauksen huomiot: Rakenteet näyttävät pääasiassa normaaleilta. Mutta ...

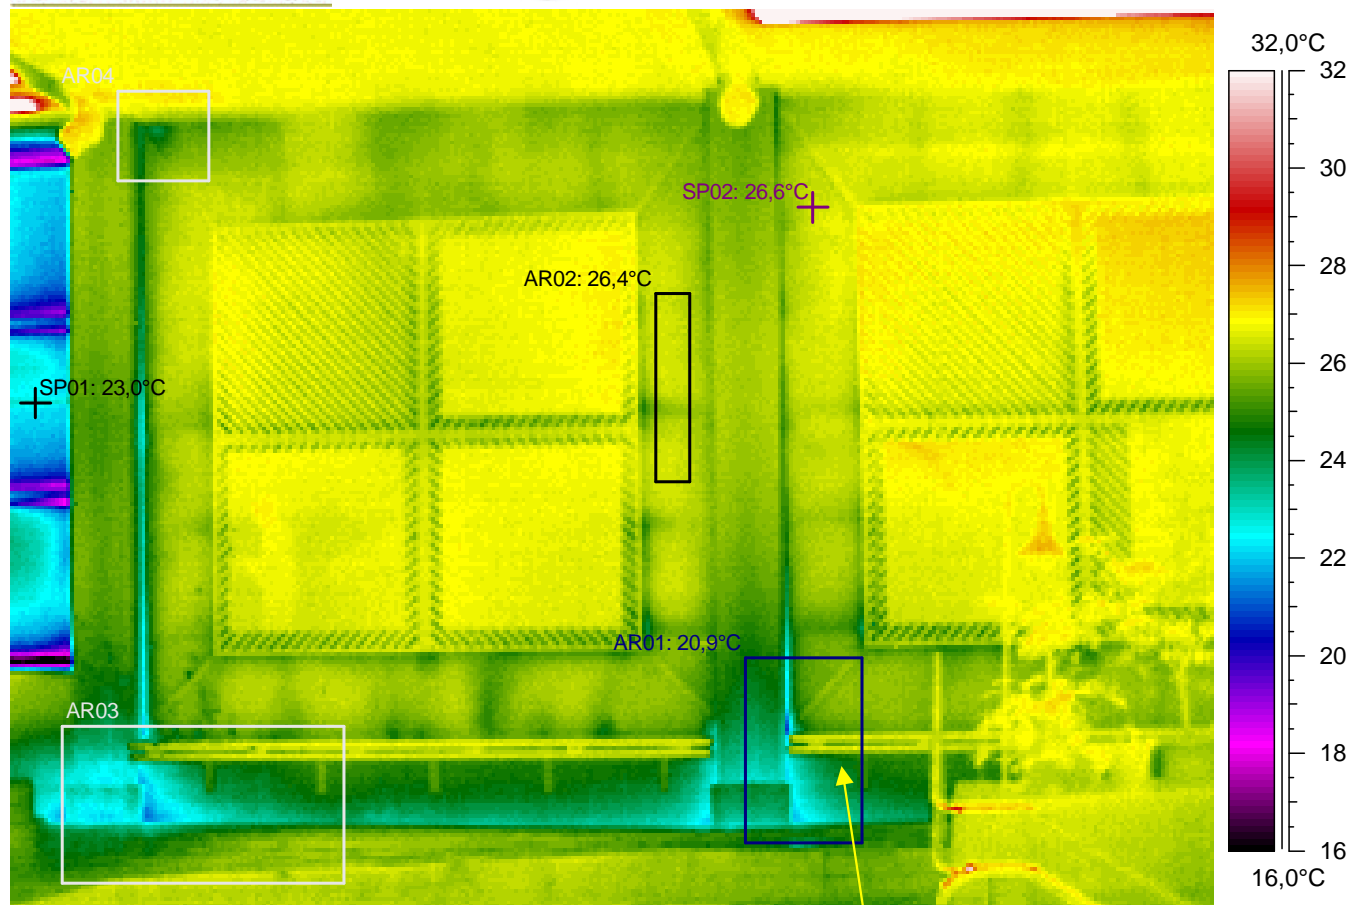
Kuvauksen huomiot: Rakenteet näyttävät pääasiassa normaaleilta. Mutta ...

Lämpökuvan	Arvo
Kohde	Hakunilan uimahalli
Kohta	Allashuone
Tarkentavaa tietoa	ylä- ja alaosa, -kulmat
Vika / Puute	hieman viileyttä / ilmavuotoa
Suositus	lisäeristys / -tiivistys
Tilaaaja	Vantaan kaupunki, Arto Alanko
Kuvaaja	Tapani Järvenpää, lab.ins.
Ilmanvaihto	Normaaliteho

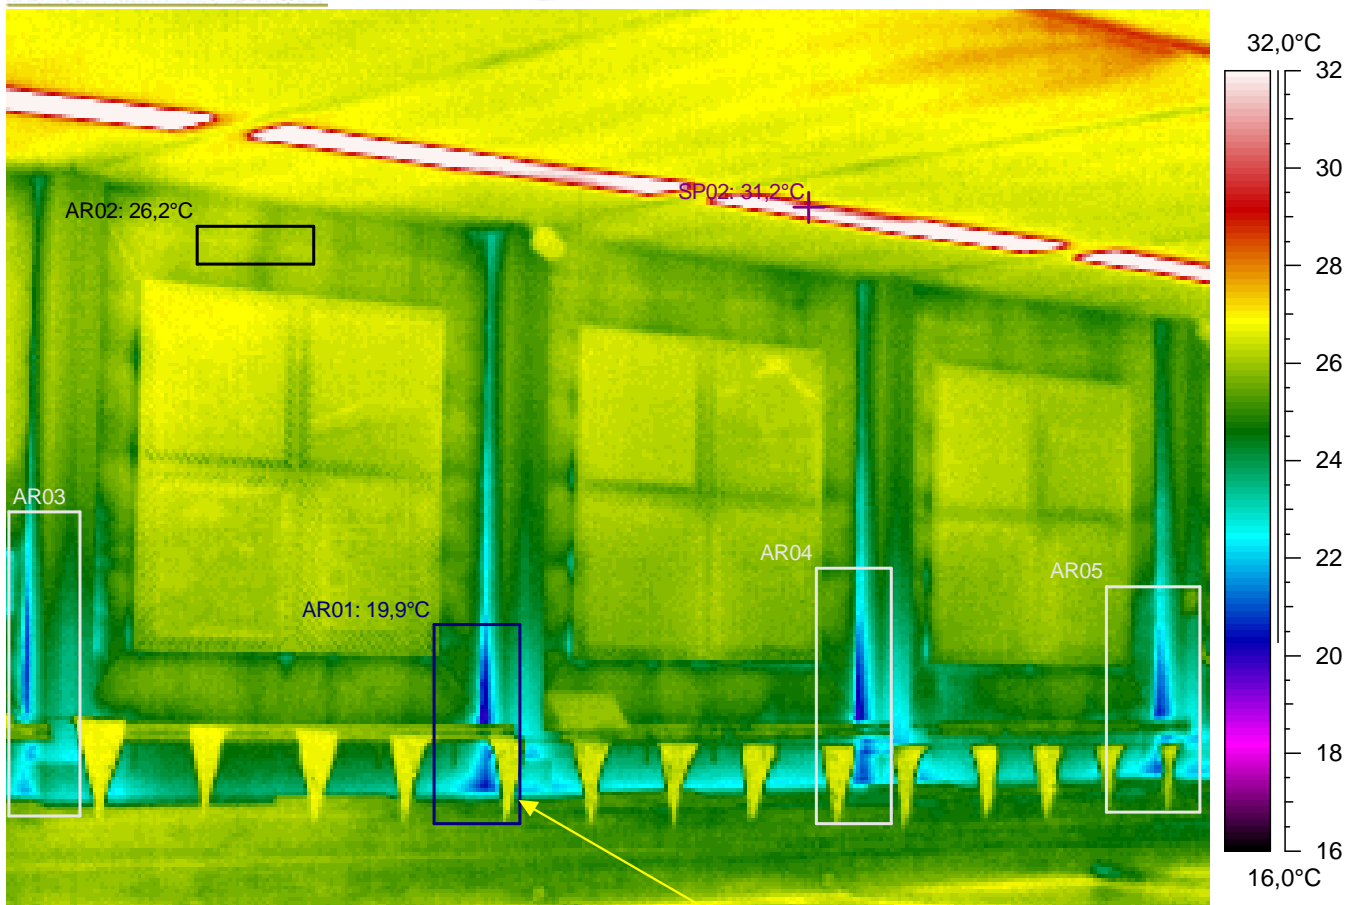
Kuvauksen huomiot: Rakenteet näyttävät pääasiassa normaaleilta. Mutta ...

Lämpökuvan	Arvo
Kohde	Hakunilan uimahalli
Kohta	Allashuone
Tarkentavaa tietoa	ylä- ja alaosa, -kulmat
Vika / Puute	hieman viileyttä / ilmavuotoa
Suositus	lisäeristys / -tiivistys
Tilaaaja	Vantaan kaupunki, Arto Alanko
Kuvaaja	Tapani Järvenpää, lab.ins.
Ilmanvaihto	Normaaliteho

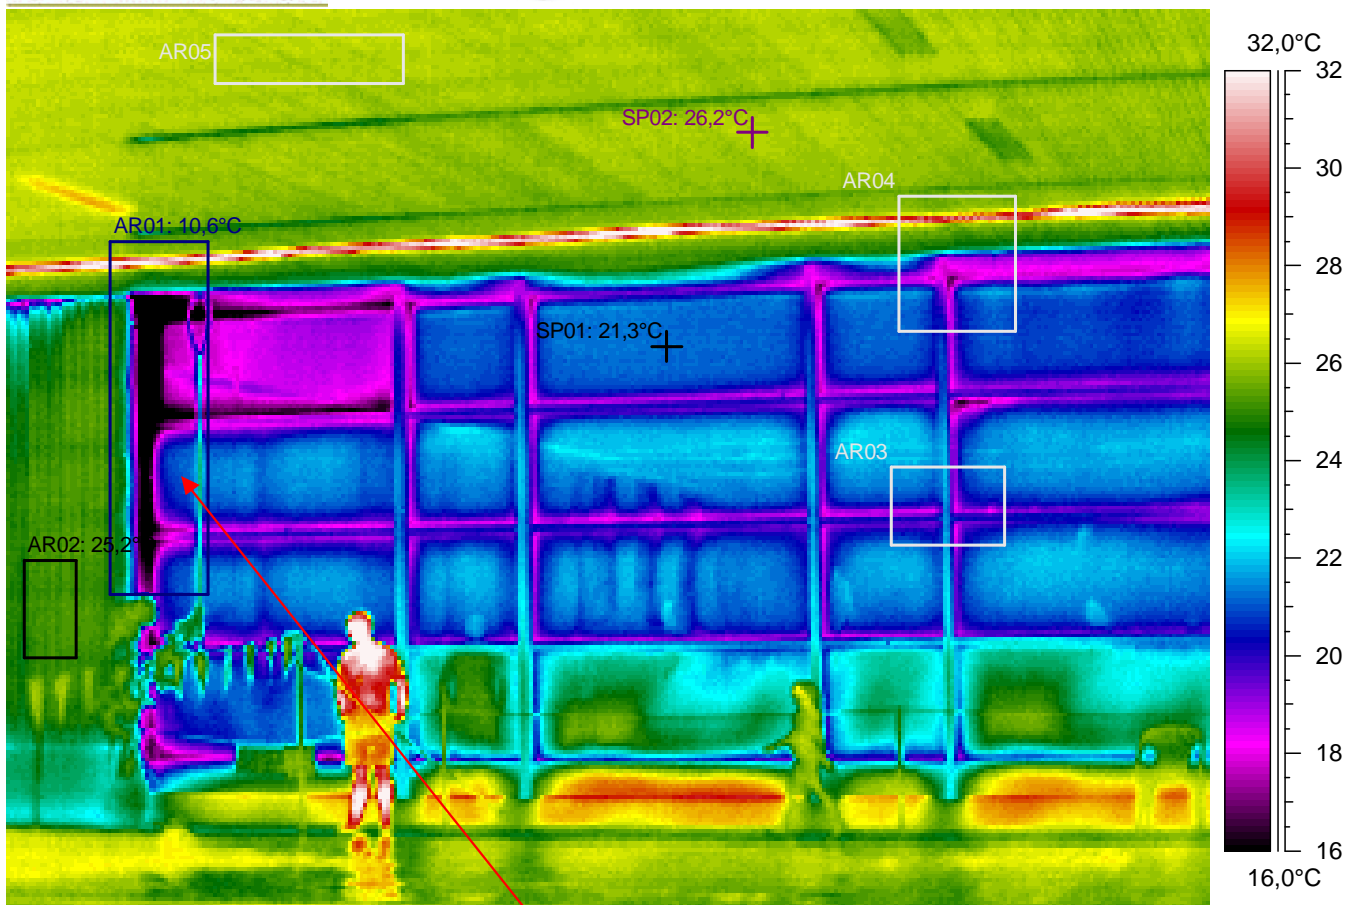
Kuvauksen huomiot: Rakenteet näyttävät pääasiassa normaaleilta. Mutta ...

Lämpökuvan	Arvo
Kohde	Hakunilan uimahalli
Kohta	Allashuone
Tarkentavaa tietoa	ylä- ja alaosa, -kulmat
Vika / Puute	viileyttä / ilmavuotoa
Suositus	lisäeristys / -tiivistys
Tilaaaja	Vantaan kaupunki, Arto Alanko
Kuvaaja	Tapani Järvenpää, lab.ins.
Ilmanvaihto	Normaaliteho

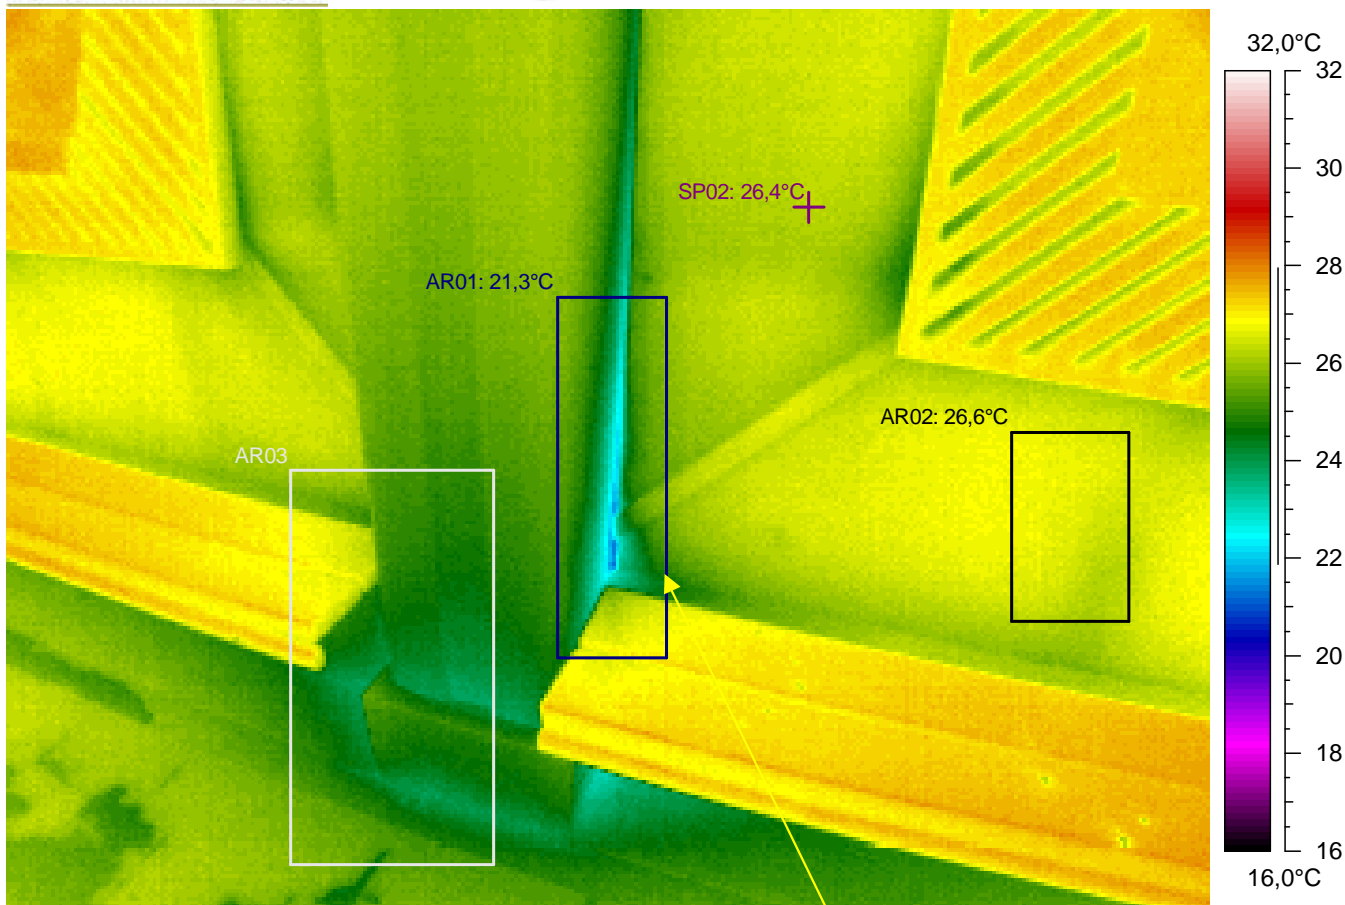
Kuvauksen huomiot: Rakenteet näyttävät pääasiassa normaaleilta. Mutta ...

Lämpökuvan	Arvo
Kohde	Hakunilan uimahalli
Kohta	Allashuone
Tarkentavaa tietoa	alaosa, -kulmat
Vika / Puute	hieman viileyttä / ilmavuotoa
Suositus	lisäeristys / -tiivistys
Tilaaaja	Vantaan kaupunki, Arto Alanko
Kuvaaja	Tapani Järvenpää, lab.ins.
Ilmanvaihto	Normaaliteho

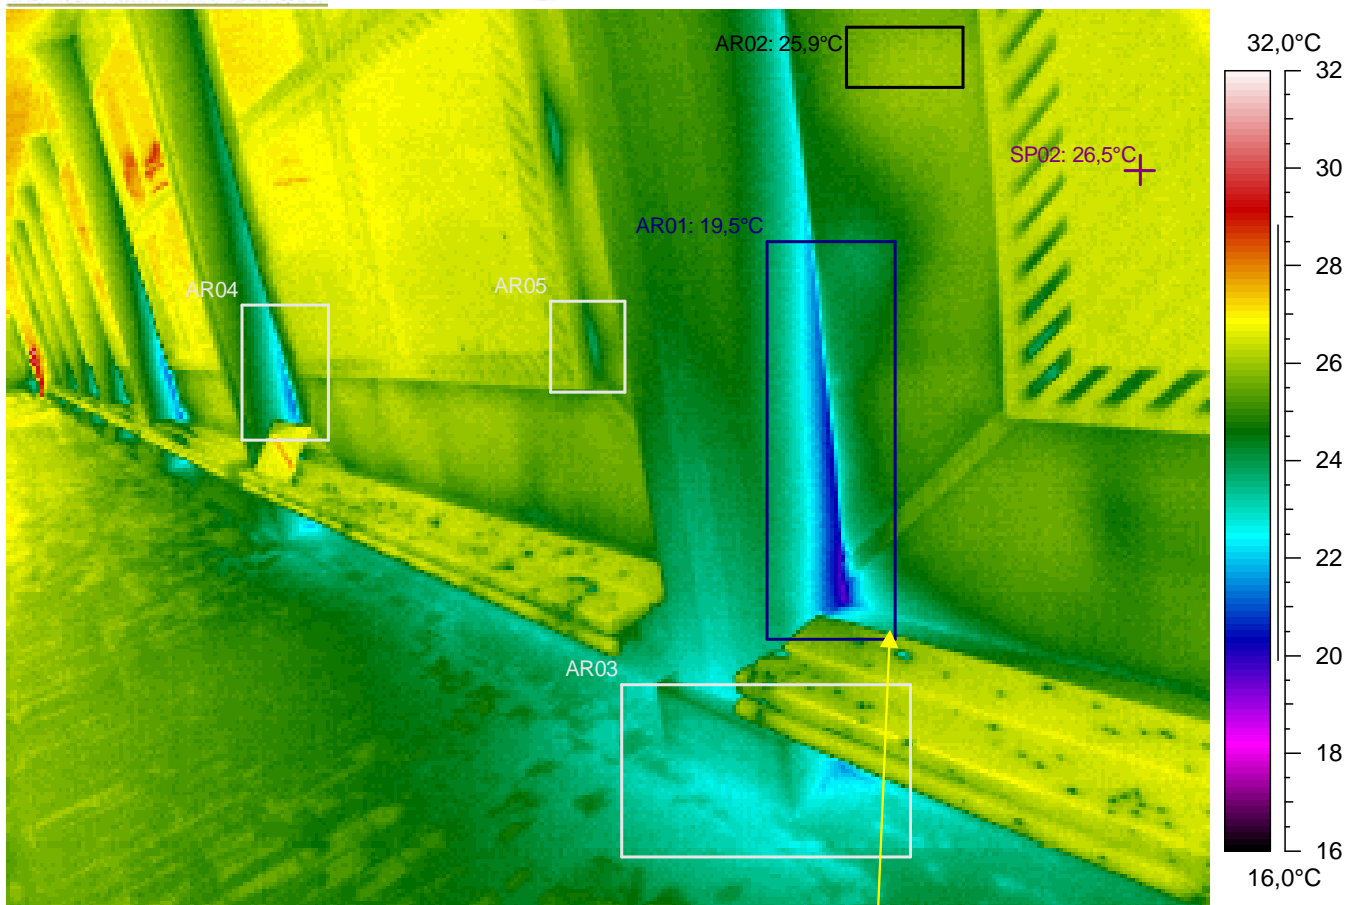
Kuvauksen huomiot: Rakenteet näyttävät pääasiassa normaaleilta. Mutta ...
