**Rakennustekniikka
Palvelutoiminta
Lämpökuvaus
RL 115 2005**

Lämpökuvien analysointi

Hakunilan uimahalli, pohjakerros

Ulkovaipan sisäpuolinen yksinkertaistettu tarkastus

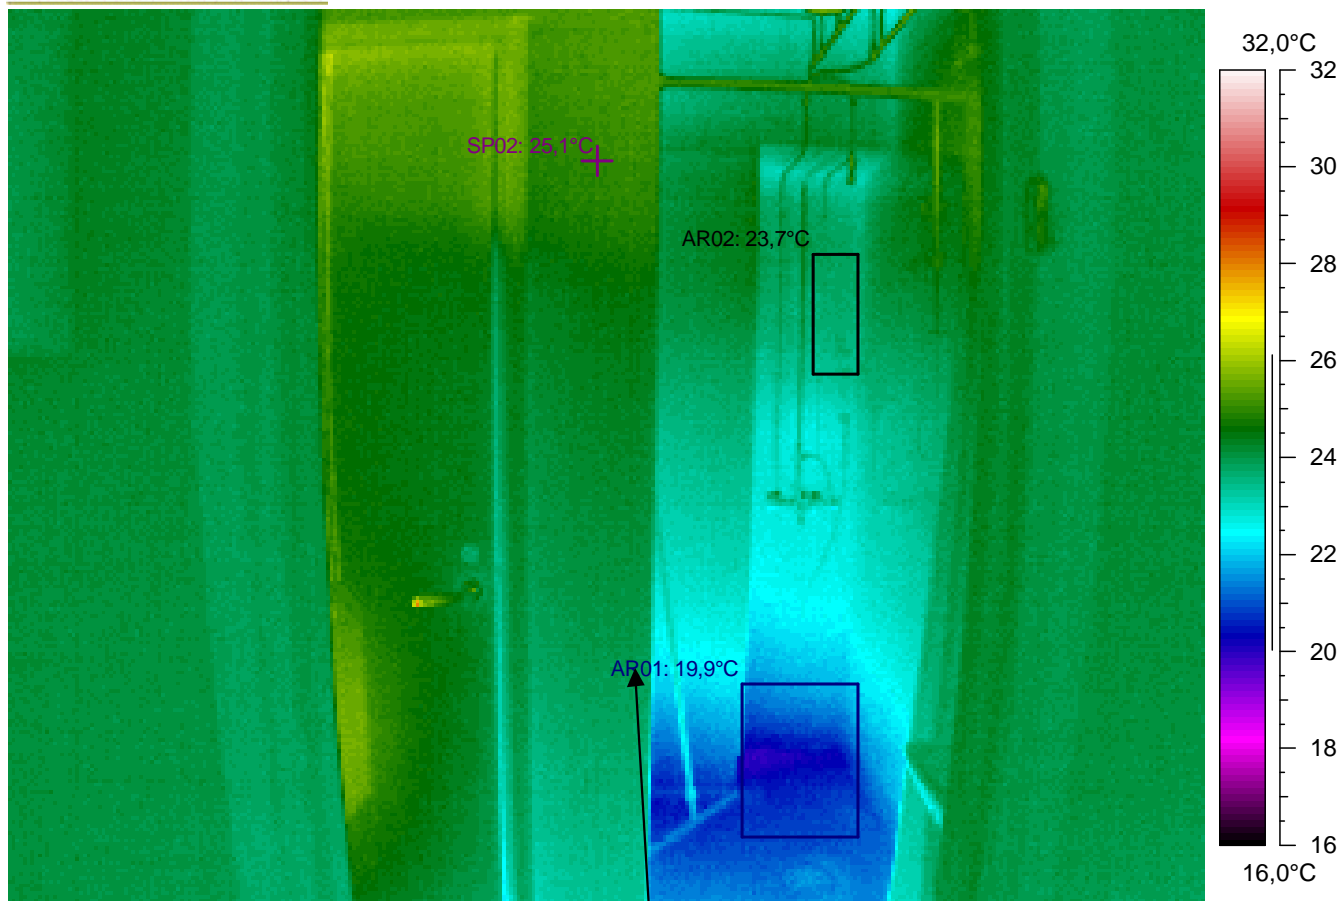
Kuvauksen huomiot: Rakenteet näyttävät pääasiassa normaaleilta.

Seinän alareunassa ja lattiassa on hieman viileyttä / ilmavuotoa. Ilmeinen rakenteellinen tekovika tai -virhe (lämpösilta, lämmöneristys työvirhe, ilmavuoto jne.). Mahdollisia virheitä tai puutteita rakenteissa (TI= lämpötilaindeksi < 75 eli < 16,5°C). Seinän pintalämpötilan lämpötilaindeksin raja-arvot alittuu mittaushetkellä (TI < 80,8 eli < 17,8°C).

Seinän alareunassa on viileyttä / ilmavuotoa. Alittaa välttävän tason pistemäisen pintalämpötilan arvon (lämpötilaindeksi < 61,5 eli < 13,5°C). **Rakenteen toteutuksessa on lämpövihtyvyyttä haittaavia lämpötekniisiä puutteita.**

Lämpökuvan	Arvo
Kohde	Hakunilan uimahalli
Kohta	Pohjakrs. huone
Tarkentavaa tietoa	ylä- ja alaosa, -kulmat
Vika / Puute	
Suositus	
Tilaaaja	Vantaan kaupunki, Arto Alanko
Kuvaaja	Tapani Järvenpää, lab.ins.
Ilmanvaihto	Normaaliteho

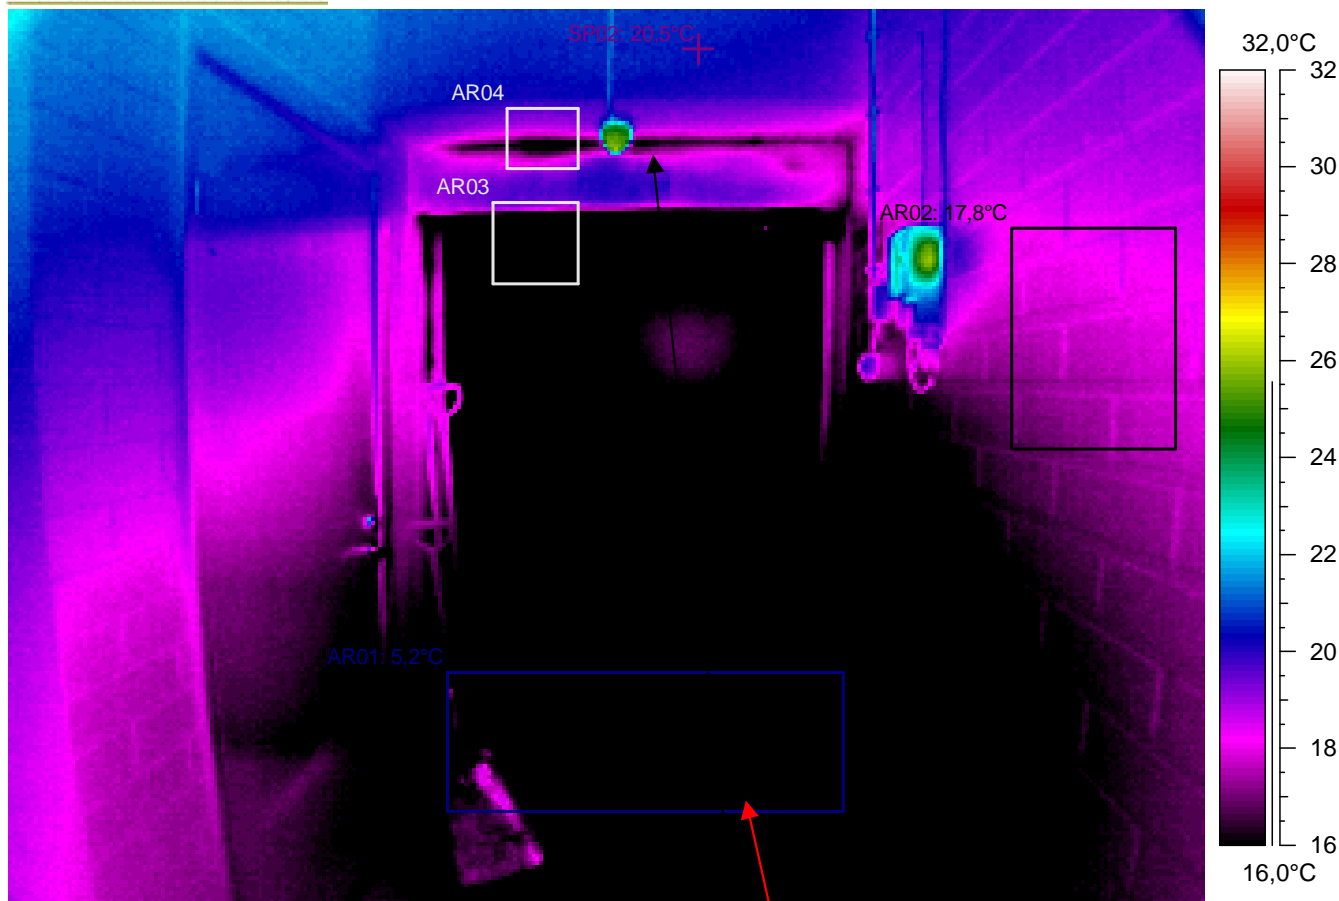
Kuvauksen huomiot: Rakenteet näyttävät pääasiassa normaaleilta. Mutta ...

Oven reunassa on viileyttä / ilmavuotoa. Alittaa välttävän tason pistemäisen pintalämpötilan arvon (lämpötilaindeksi < 61,5 eli < 13,5°C). **Rakenteen toteutuksessa on lämpöviivyyttä haittaavia lämpötekniisiä puutteita.**

Lämpökuvan	Arvo
Kohde	Hakunilan uimahalli
Kohta	Pohjakrs. OVI
Tarkentavaa tietoa	ylä- ja alaosa, -kulmat
Vika / Puute	viileyttä / ilmavuotoa
Suositus	lisäeristys / -tiivistys
Tilaaaja	Vantaan kaupunki, Arto Alanko
Kuvaaja	Tapani Järvenpää, lab.ins.
Ilmanvaihto	Normaaliteho

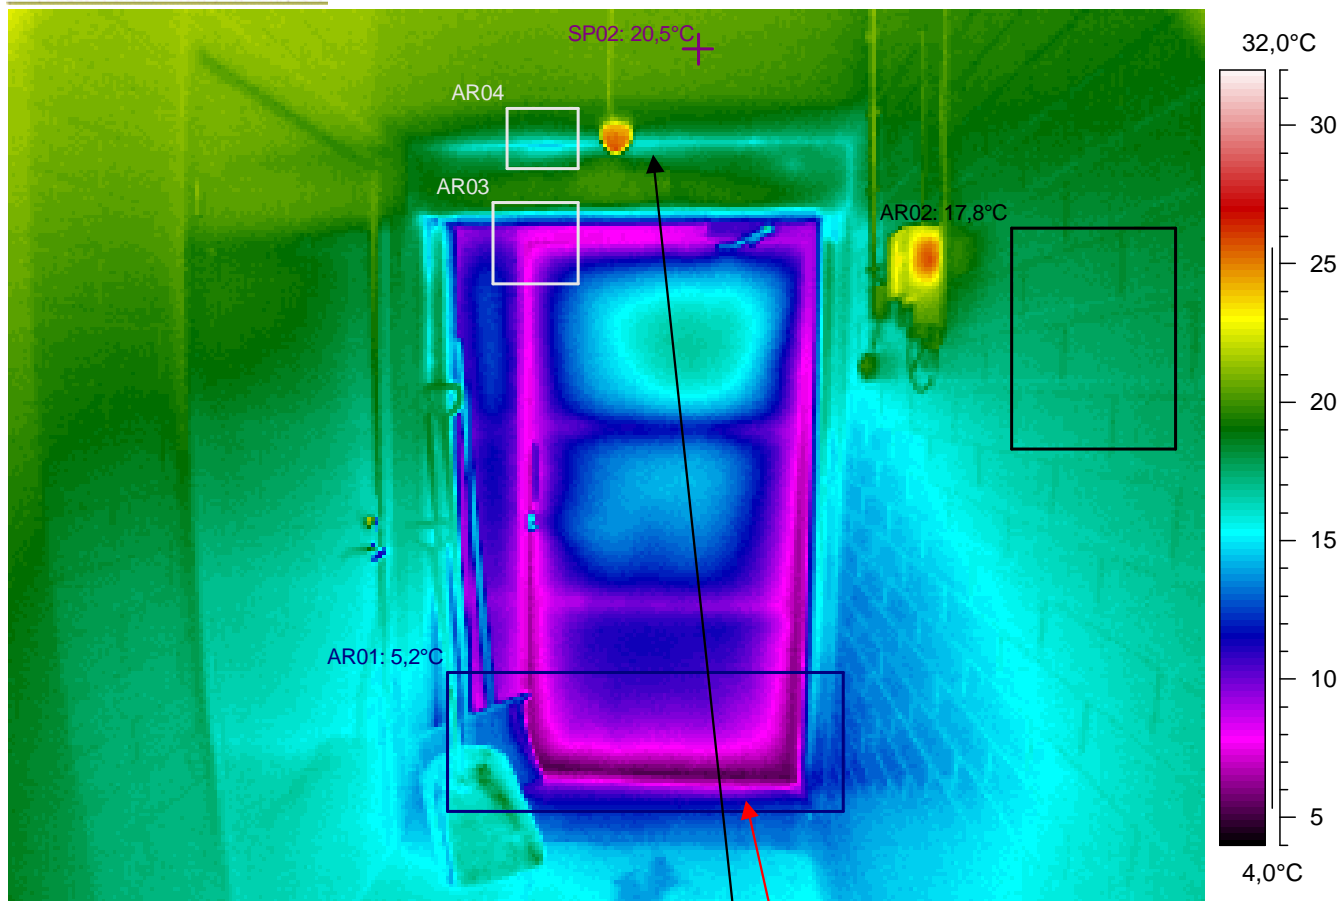
Kuvauksen huomiot: Rakenteet näyttävät pääasiassa normaaleilta. Mutta ...

Oven reunassa on viileyttä / ilmavuotoa. Alittaa välttävän tason pistemäisen pintalämpötilan arvon (lämpötilaindeksi < 61,5 eli < 13,5°C). **Rakenteen toteutuksessa on lämpöviivyyttä haittaavia lämpötekniisiä puutteita.**

Lämpökuvan	Arvo
Kohde	Hakunilan uimahalli
Kohta	Pohjakrs. OVI
Tarkentavaa tietoa	ylä- ja alaosa, -kulmat
Vika / Puute	viileyttä / ilmavuotoa
Suositus	lisäeristys / -tiivistys
Tilaaaja	Vantaan kaupunki, Arto Alanko
Kuvaaja	Tapani Järvenpää, lab.ins.
Ilmanvaihto	Normaaliteho

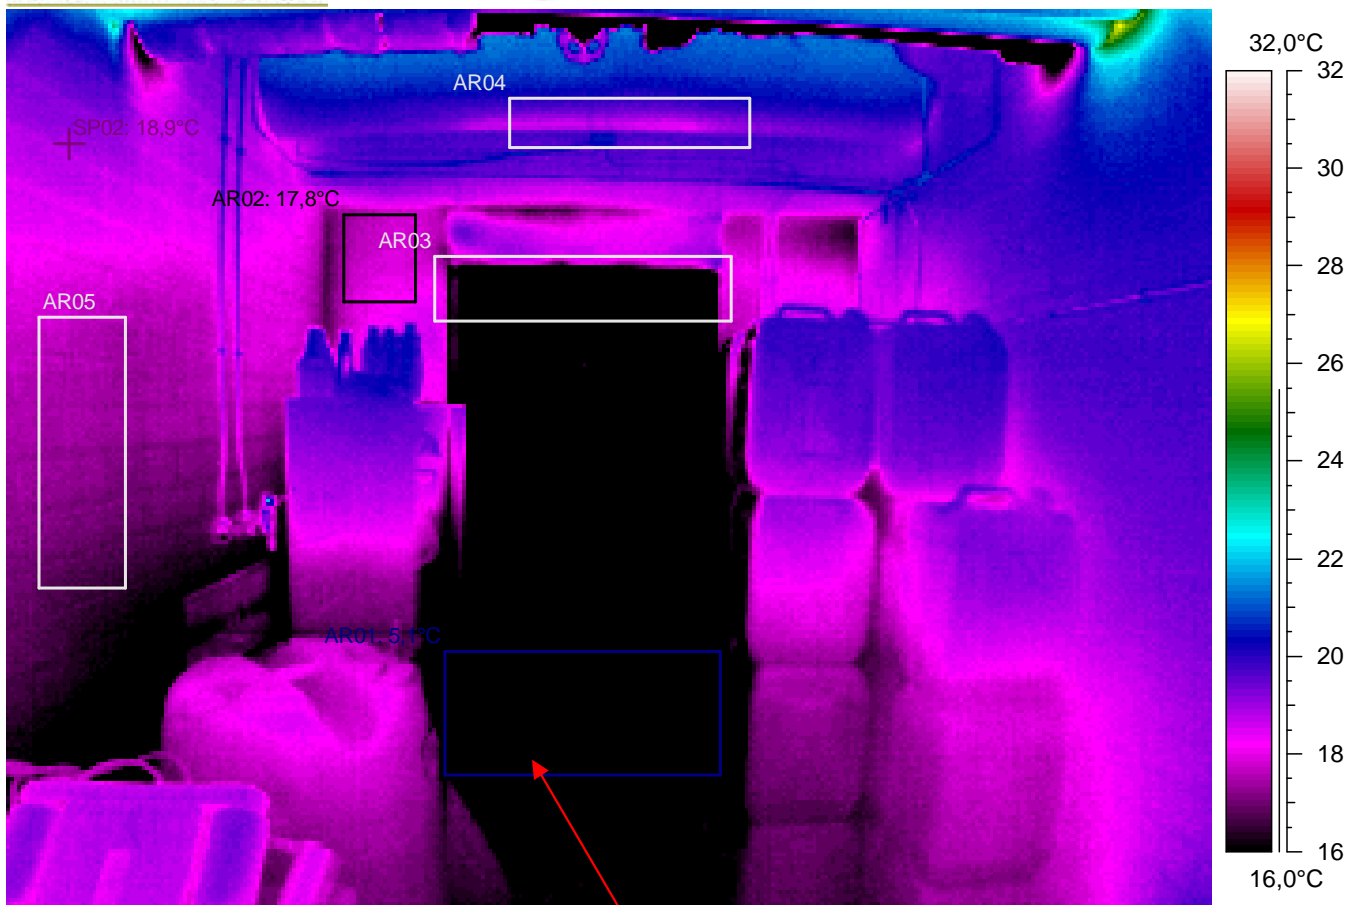
Kuvauksen huomiot: Rakenteet näyttävät pääasiassa normaaleilta. Mutta ...

Oven reunassa on viileyttä / ilmavuotoa. Alittaa välttävän tason pistemäisen pintalämpötilan arvon (lämpötilaindeksi < 61,5 eli < 13,5°C). **Rakenteen toteutuksessa on lämpöviivyyttä haittaavia lämpötekniisiä puutteita.**

Lämpökuvan	Arvo
Kohde	Hakunilan uimahalli
Kohta	Pohjakrs. OVI 2
Tarkentavaa tietoa	ylä- ja alaosa, -kulmat
Vika / Puute	viileyttä / ilmavuotoa
Suositus	lisäeristys / -tiivistys
Tilaaaja	Vantaan kaupunki, Arto Alanko
Kuvaaja	Tapani Järvenpää, lab.ins.
Ilmanvaihto	Normaaliteho

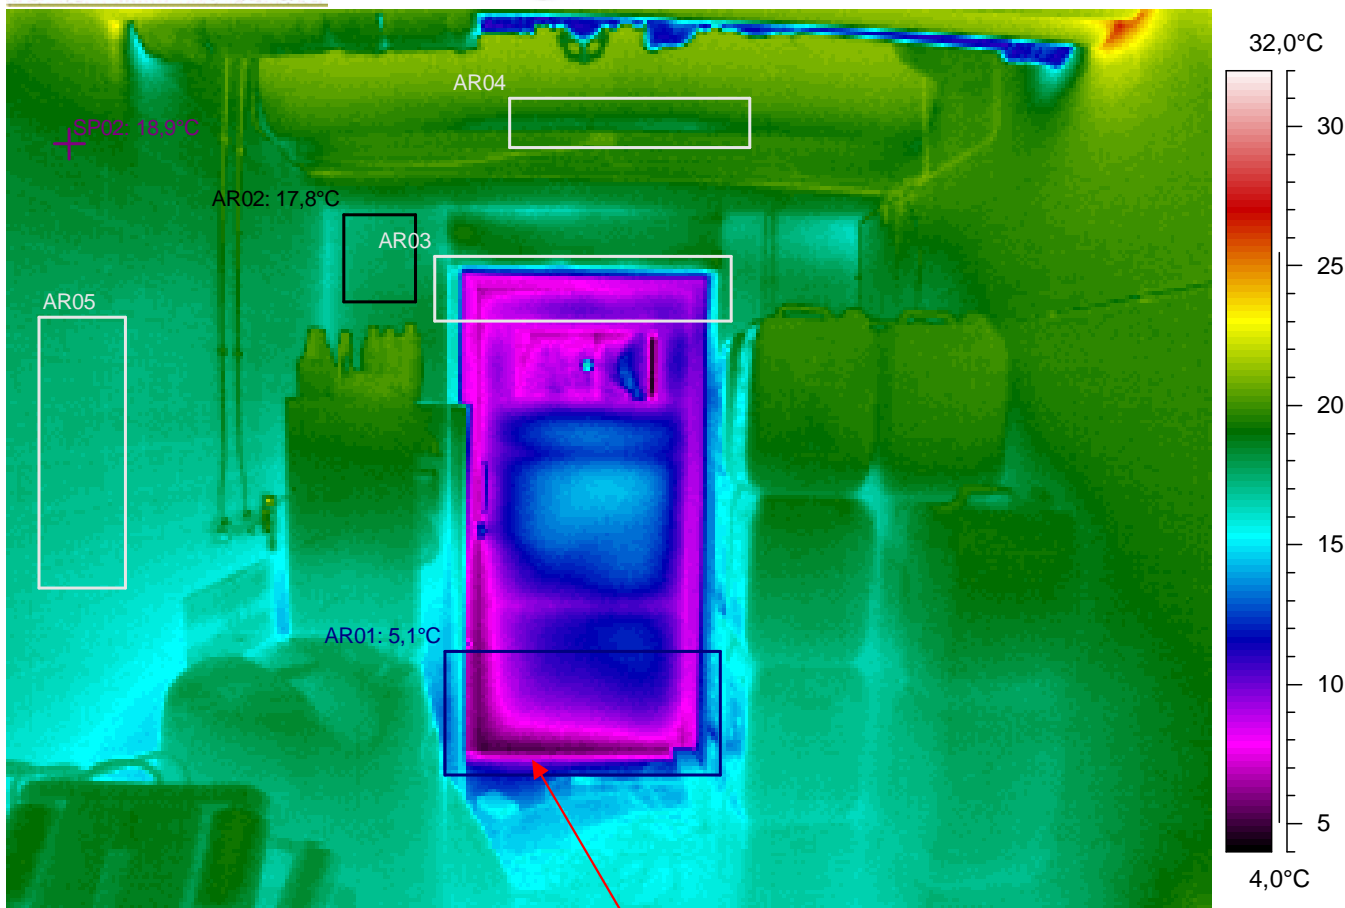
Kuvauksen huomiot: Rakenteet näyttävät pääasiassa normaaleilta. Mutta ...

Oven reunassa on viileyttä / ilmavuotoa. Alittaa välttävän tason pistemäisen pintalämpötilan arvon (lämpötilaindeksi < 61,5 eli < 13,5°C). **Rakenteen toteutuksessa on lämpöviihtyvyyttä haittaavia lämpötekniisiä puutteita.**

Lämpökuvan	Arvo
Kohde	Hakunilan uimahalli
Kohta	Pohjakrs. OVI 2
Tarkentavaa tietoa	ylä- ja alaosa, -kulmat
Vika / Puute	viileyttä / ilmavuotoa
Suositus	lisäeristys / -tiivistys
Tilaaaja	Vantaan kaupunki, Arto Alanko
Kuvaaja	Tapani Järvenpää, lab.ins.
Ilmanvaihto	Normaaliteho

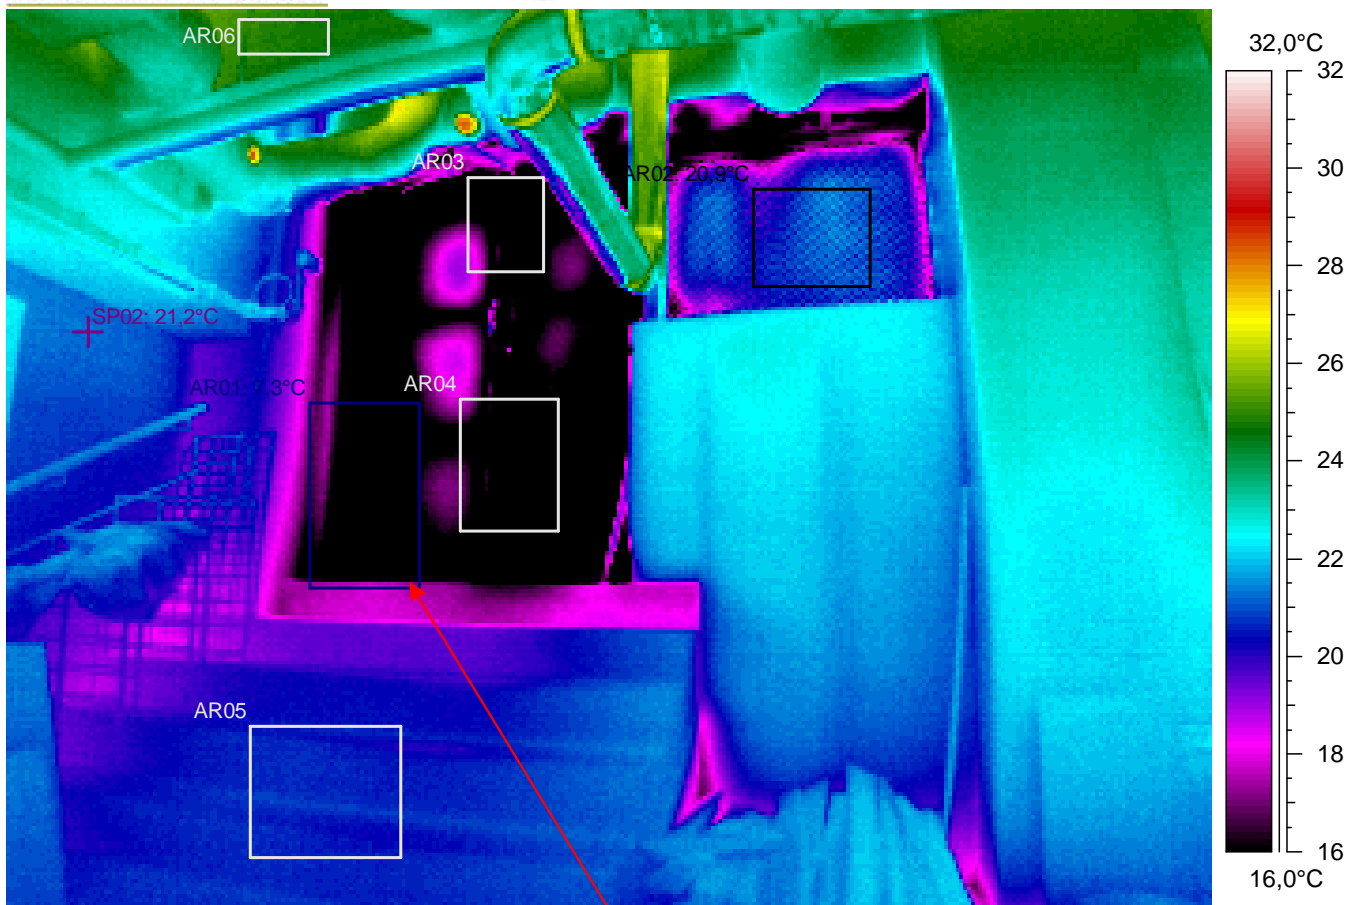
Kuvauksen huomiot: Rakenteet näyttävät pääasiassa normaaleilta. Mutta ...

Oven reunassa on viileyttä / ilmavuotoa. Alittaa välttävän tason pistemäisen pintalämpötilan arvon (lämpötilaindeksi < 61,5 eli < 13,5°C). **Rakenteen toteutuksessa on lämpöviivyyttä haittaavia lämpötekniisiä puutteita.**

Lämpökuvan	Arvo
Kohde	Hakunilan uimahalli
Kohta	Pohjakrs. pumppuh
Tarkentavaa tietoa	ylä- ja alaosa, -kulmat
Vika / Puute	hieman viileyttä / ilmavuotoa
Suositus	lisäeristys / -tiivistys
Tilaaaja	Vantaan kaupunki, Arto Alanko
Kuvaaja	Tapani Järvenpää, lab.ins.
Ilmanvaihto	Normaaliteho

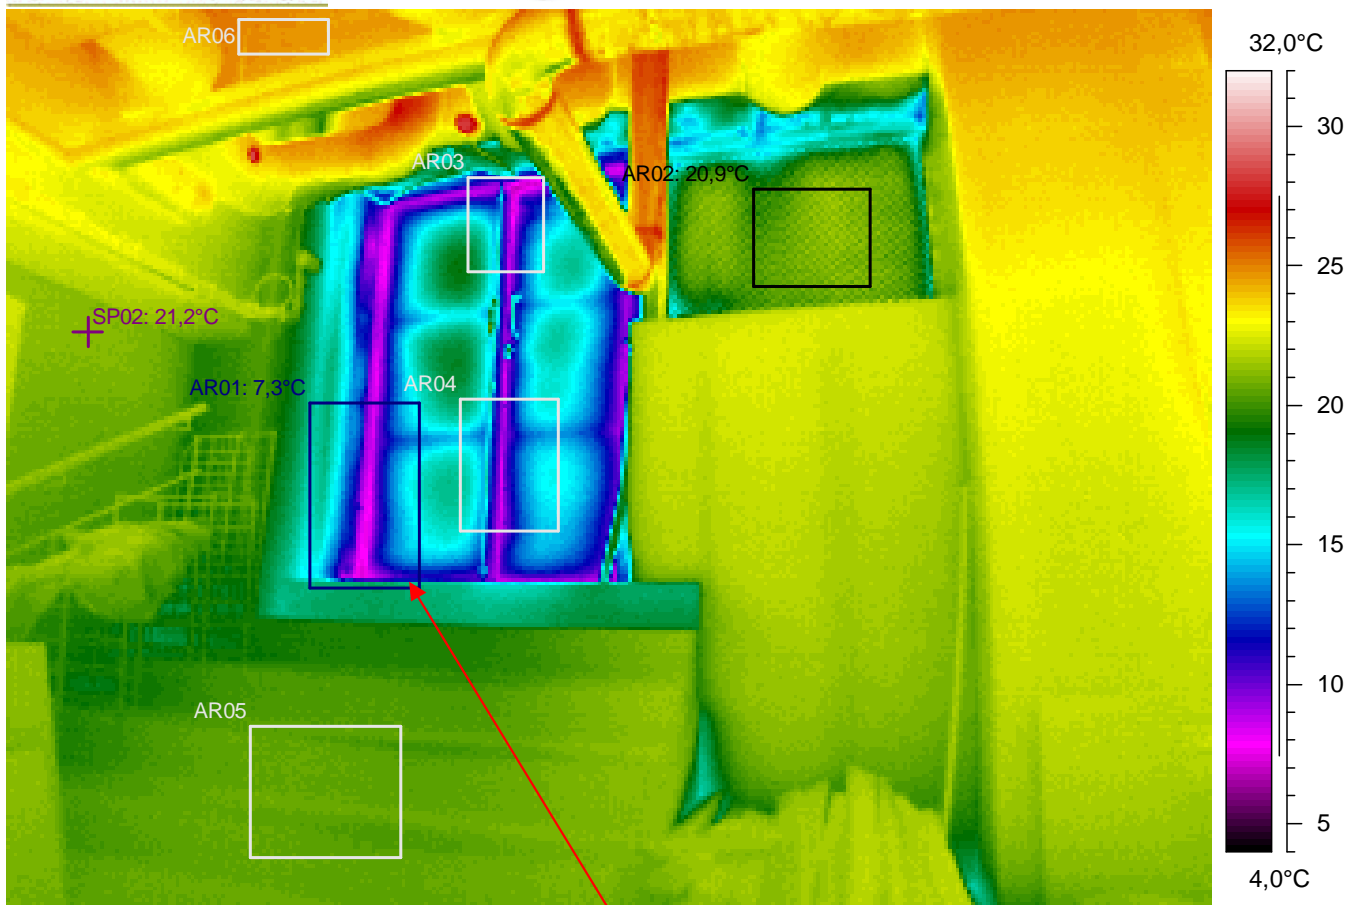
Kuvauksen huomiot: Rakenteet näyttävät pääasiassa normaaleilta. Mutta ...

Oven reunassa on viileyttä / ilmavuotoa. Alittaa välttävän tason pistemäisen pintalämpötilan arvon (lämpötilaindeksi < 61,5 eli < 13,5°C). **Rakenteen toteutuksessa on lämpöviivyyttä haittaavia lämpötekniisiä puutteita.**

Lämpökuvan	Arvo
Kohde	Hakunilan uimahalli
Kohta	Pohjakrs. pumppuh
Tarkentavaa tietoa	ylä- ja alaosa, -kulmat
Vika / Puute	hieman viileyttä / ilmavuotoa
Suositus	lisäeristys / -tiivistys
Tilaaaja	Vantaan kaupunki, Arto Alanko
Kuvaaja	Tapani Järvenpää, lab.ins.
Ilmanvaihto	Normaaliteho

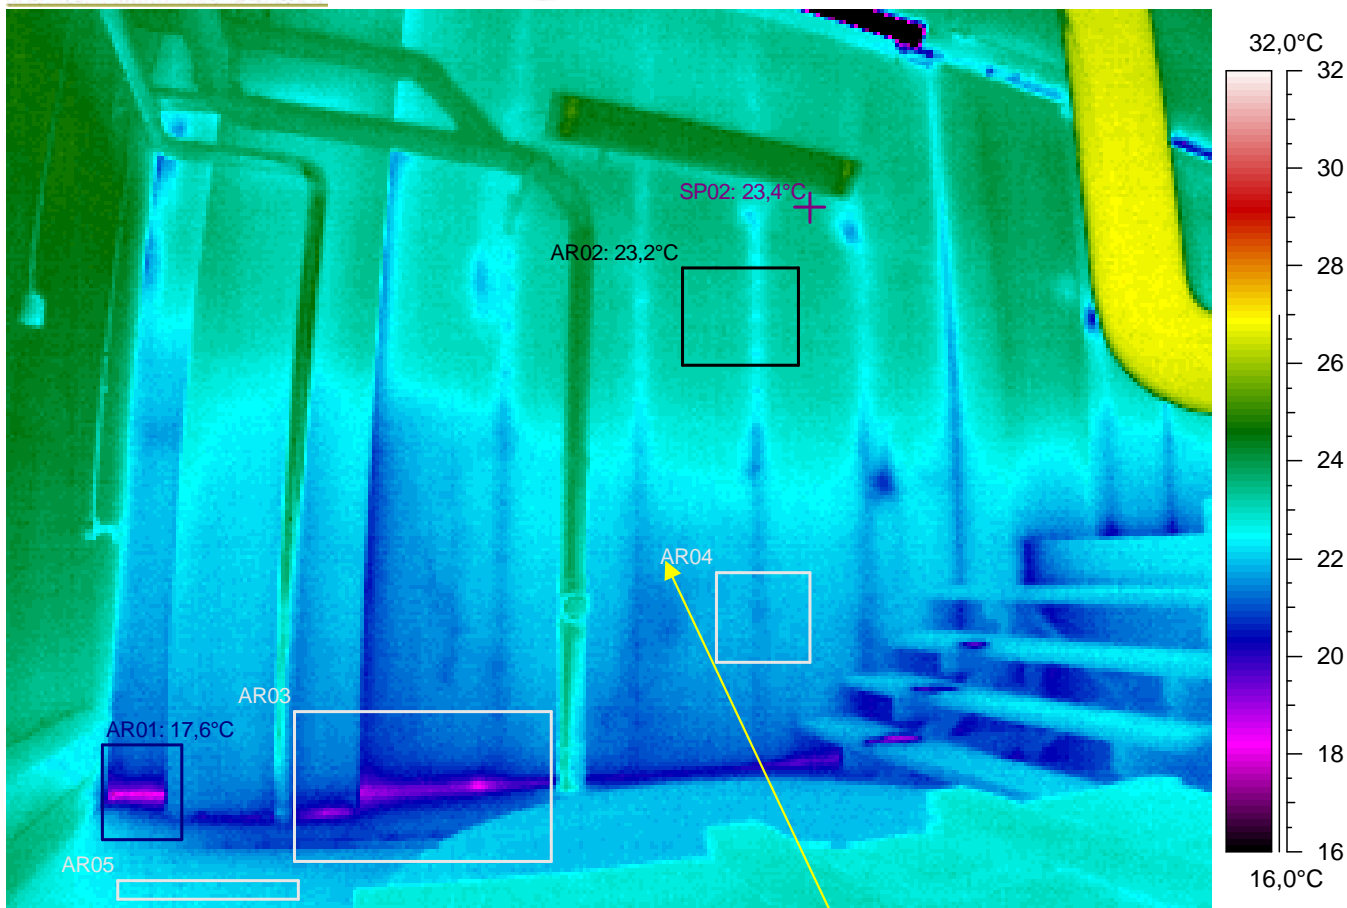
Kuvauksen huomiot: Rakenteet näyttävät pääasiassa normaaleilta. Mutta ...

Puuttuuko alaosasta lämmöneriste vai onko ilmakerrostunut?

Lämpökuvan	Arvo
Kohde	Hakunilan uimahalli
Kohta	Pohjakrs. pumppuh
Tarkentavaa tietoa	ylä- ja alaosa, -kulmat
Vika / Puute	hieman viileyttä / ilmavuotoa
Suositus	
Tilaaaja	Vantaan kaupunki, Arto Alanko
Kuvaaja	Tapani Järvenpää, lab.ins.
Ilmanvaihto	Normaaliteho

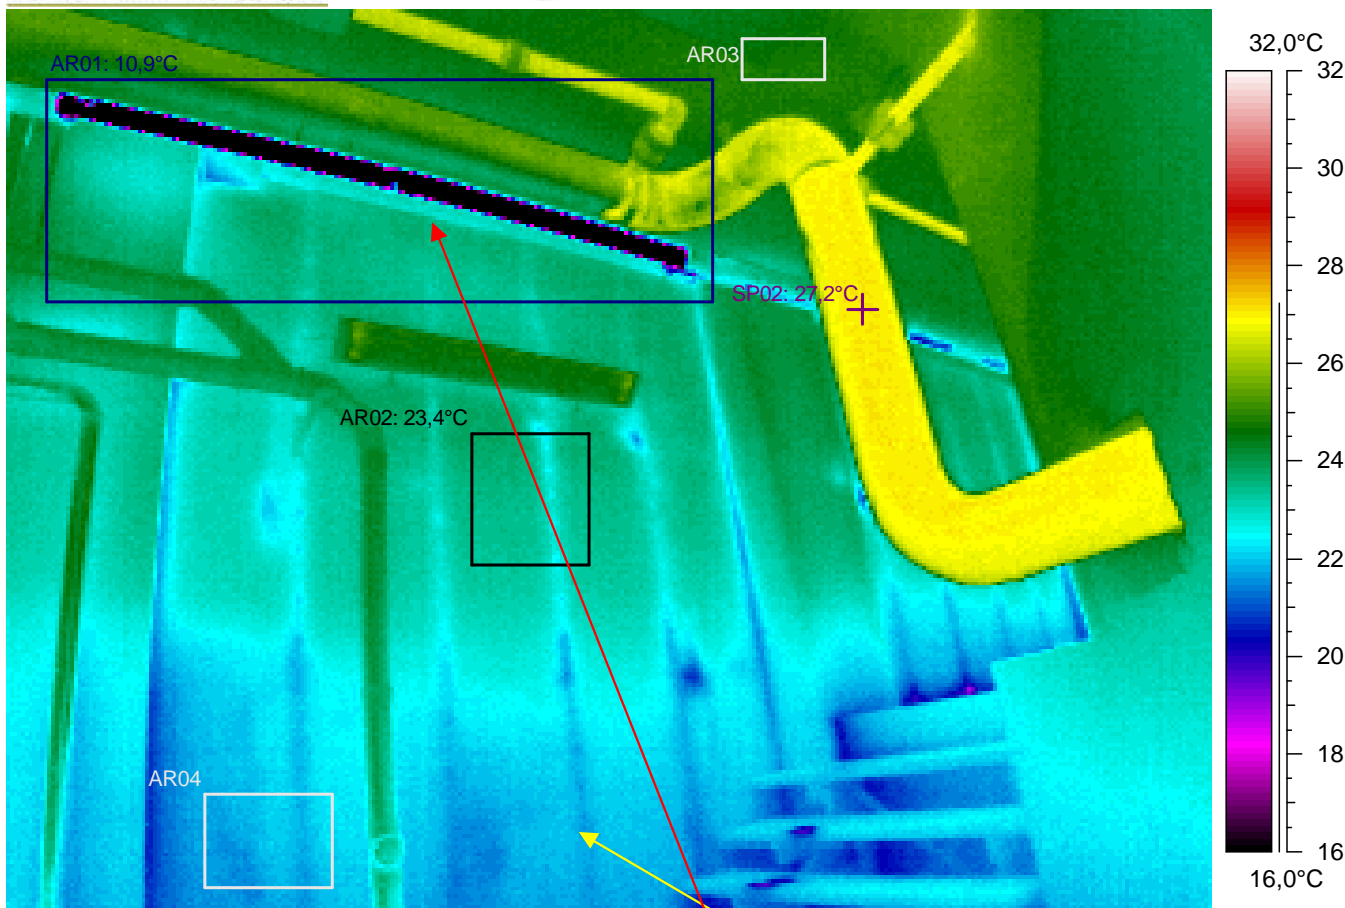
Kuvauksen huomiot: Rakenteet näyttävät pääasiassa normaaleilta. Mutta ...

Puuttuuko alaosasta lämmöneriste vai onko ilmakerrostunut?

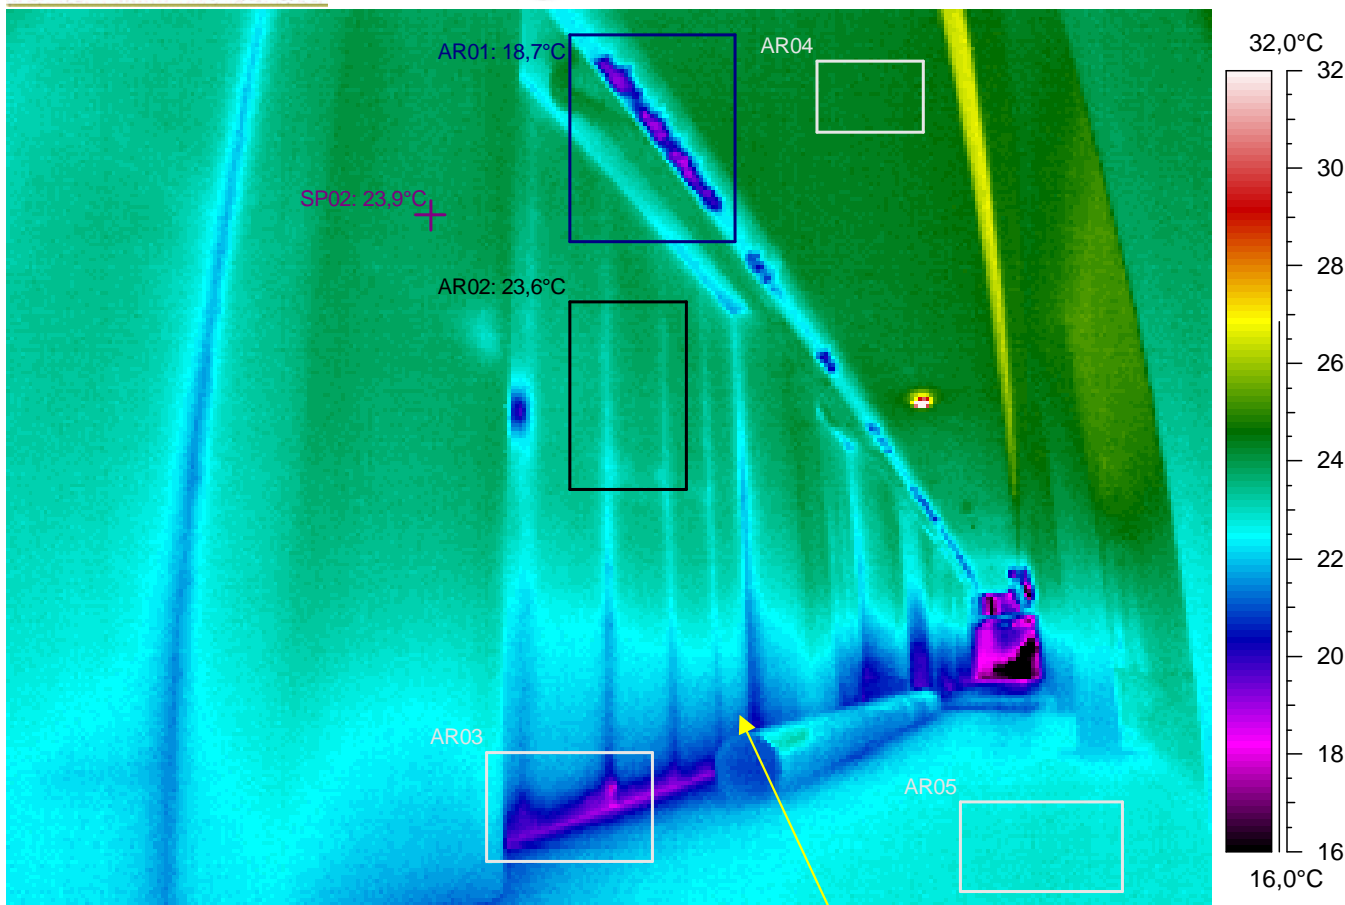
Kuvauksen huomiot: Rakenteet näyttävät pääasiassa normaaleilta. Mutta ...

Puuttuuko alaosasta lämmöneriste vai onko ilmakerrostunut?

Lämpökuvan	Arvo
Kohde	Hakunilan uimahalli
Kohta	Pohjakrs. pumppuh
Tarkentavaa tietoa	ylä- ja alaosaa, -kulmat
Vika / Puute	hieman viileyttä / ilmavuotoa
Suositus	
Tilaaaja	Vantaan kaupunki, Arto Alanko
Kuvaaja	Tapani Järvenpää, lab.ins.
Ilmanvaihto	Normaaliteho

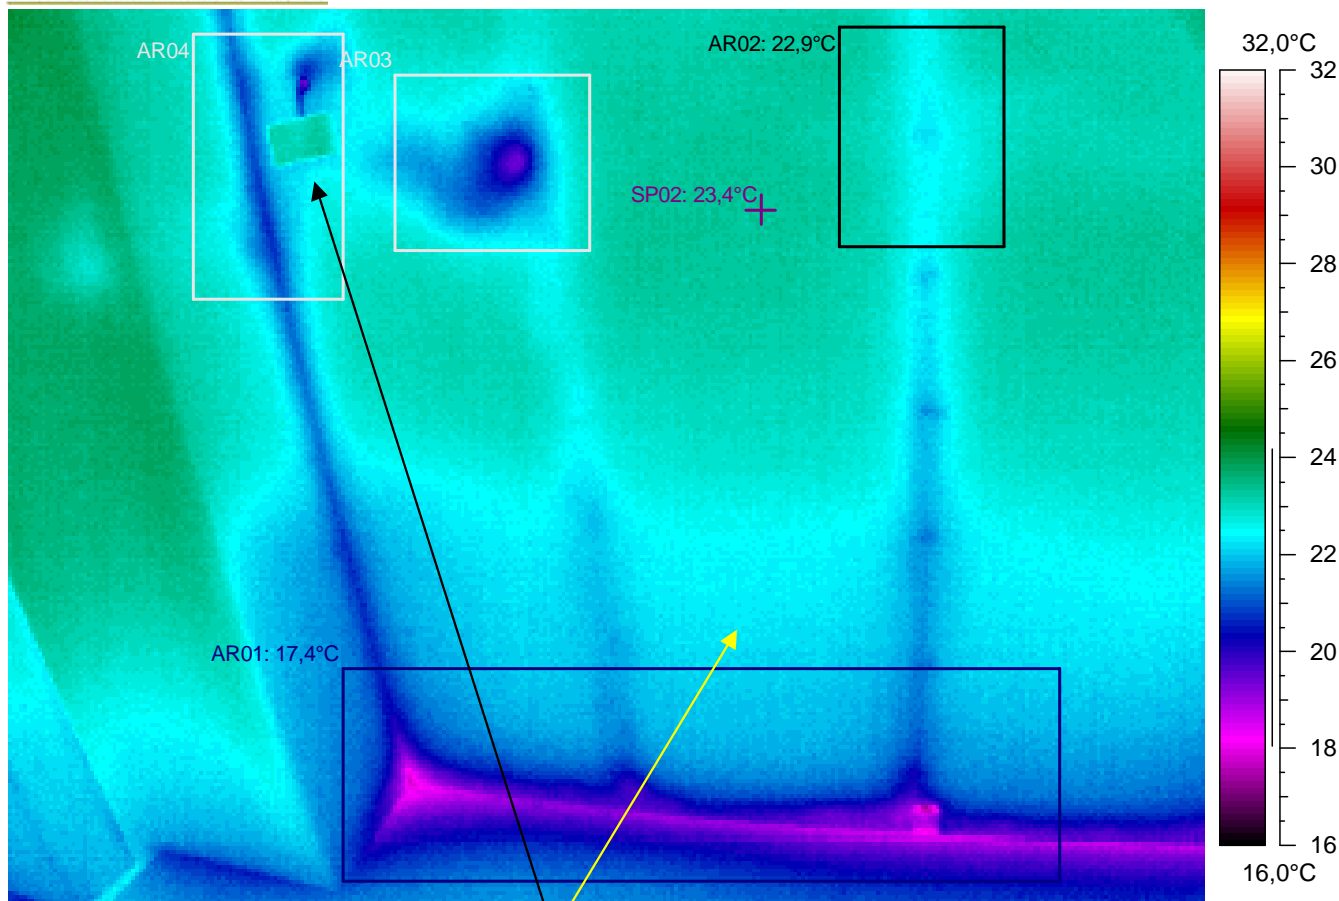
Kuvauksen huomiot: Rakenteet näyttävät pääasiassa normaaleilta. Mutta ...

Puuttuuko alaosasta lämmöneriste vai onko ilmakerrostunut?

Lämpökuvan	Arvo
Kohde	Hakunilan uimahalli
Kohta	Pohjakrs. pumppuh
Tarkentavaa tietoa	ylä- ja alaos, -kulmat
Vika / Puute	hieman viileyttä / ilmavuotoa
Suositus	
Tilaaaja	Vantaan kaupunki, Arto Alanko
Kuvaaja	Tapani Järvenpää, lab.ins.
Ilmanvaihto	Normaaliteho

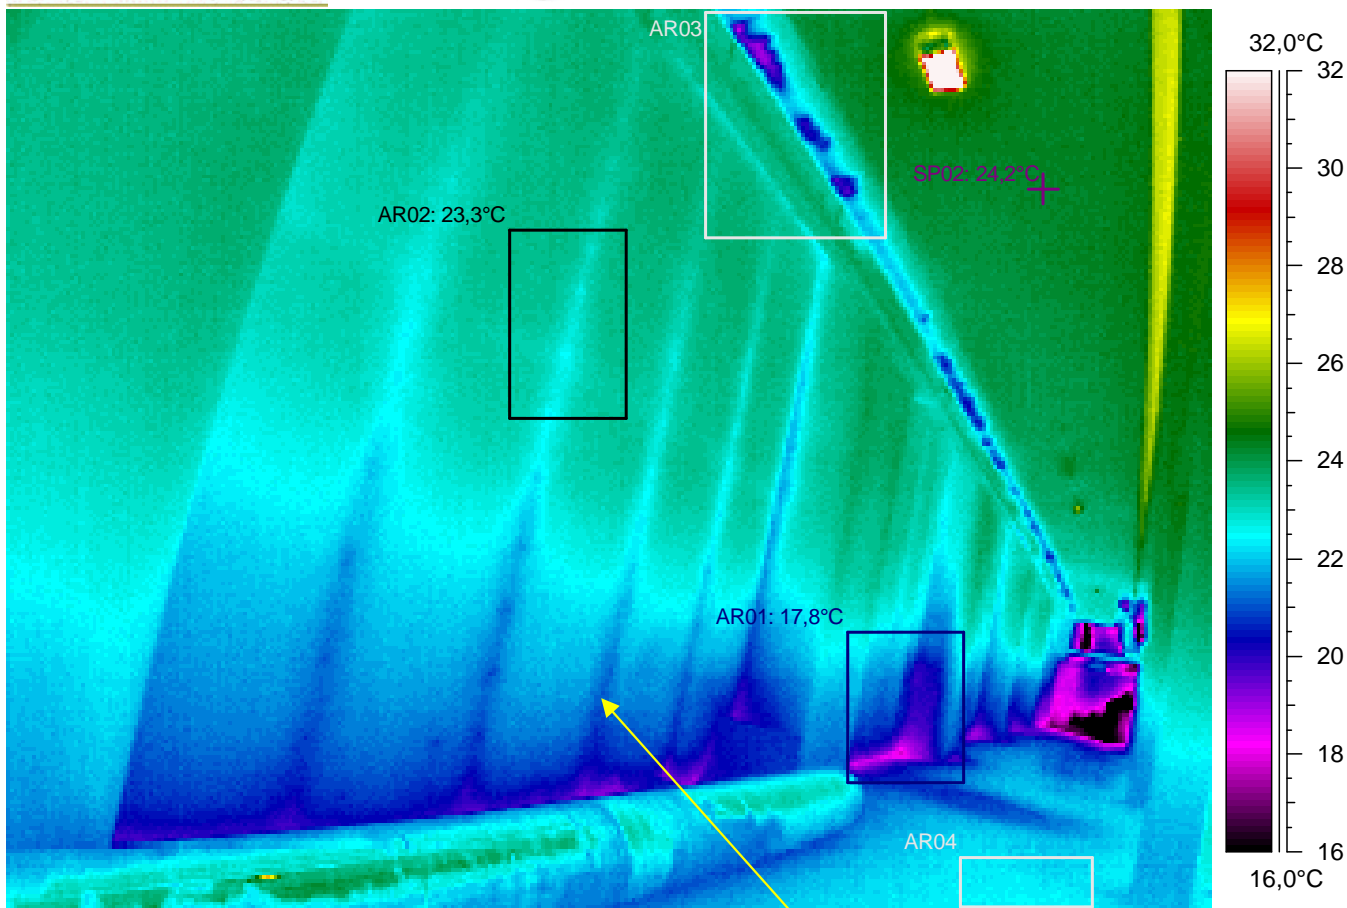
Kuvauksen huomiot: Rakenteet näyttävät pääasiassa normaaleilta. Mutta ...

Puuttuuko alaosasta lämmöneriste vai onko ilmakerrostunut?

Lämpökuvan	Arvo
Kohde	Hakunilan uimahalli
Kohta	Pohjakrs. pumppuh
Tarkentavaa tietoa	ylä- ja alaosa, -kulmat
Vika / Puute	
Suositus	lisäeristys / -tiivistys
Tilaaaja	Vantaan kaupunki, Arto Alanko
Kuvaaja	Tapani Järvenpää, lab.ins.
Ilmanvaihto	Normaaliteho

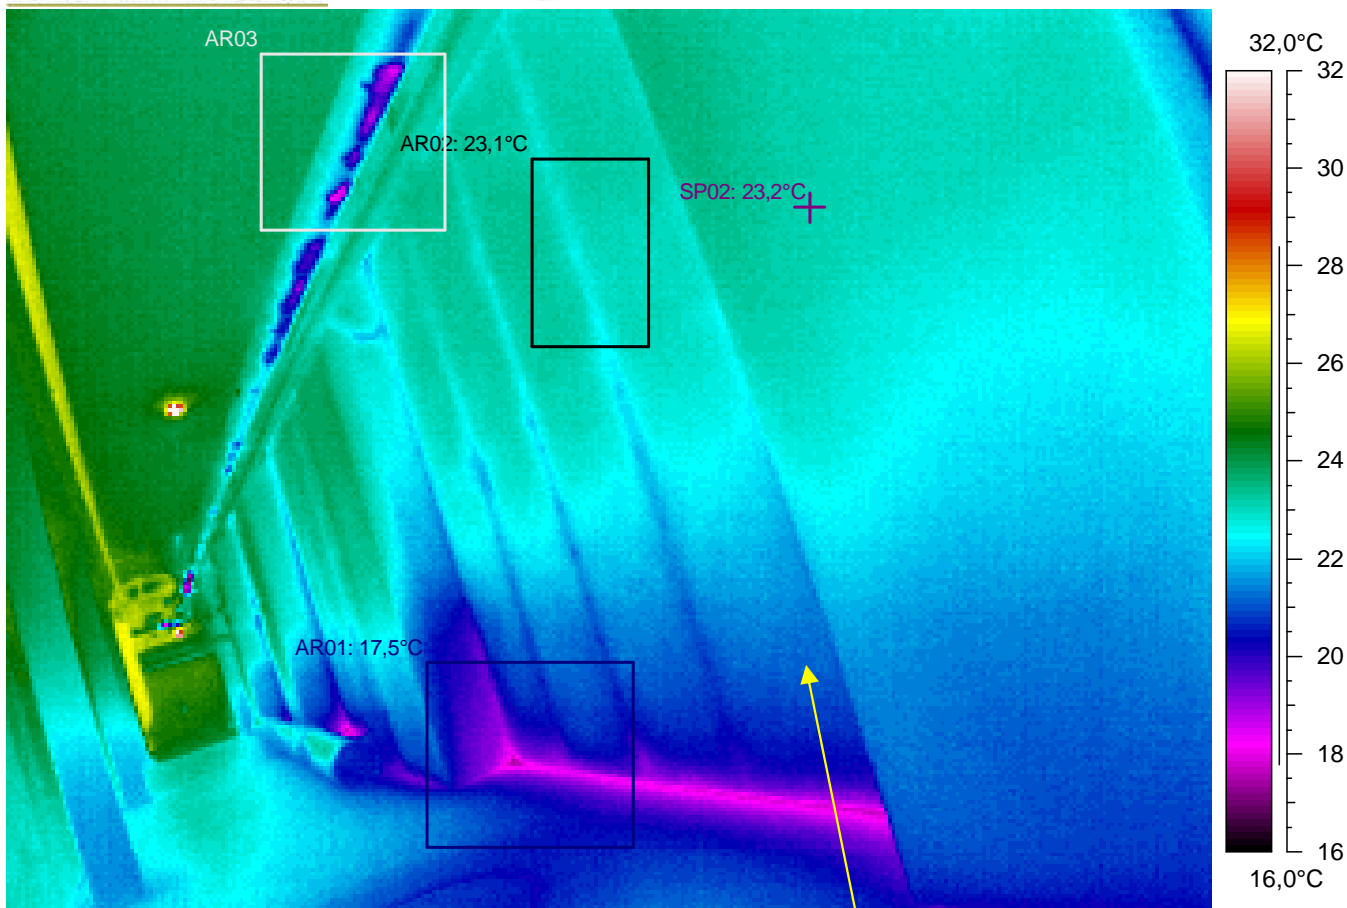
Kuvauksen huomiot: Rakenteet näyttävät pääasiassa normaaleilta. Mutta ...

Puuttuuko alaosasta lämmöneriste vai onko ilmakerrostunut?

Lämpökuvan	Arvo
Kohde	Hakunilan uimahalli
Kohta	Pohjakrs. pumppuh
Tarkentavaa tietoa	ylä- ja alaosaa, -kulmat
Vika / Puute	hieman viileyttä / ilmavuotoa
Suositus	
Tilaaaja	Vantaan kaupunki, Arto Alanko
Kuvaaja	Tapani Järvenpää, lab.ins.
Ilmanvaihto	Normaaliteho

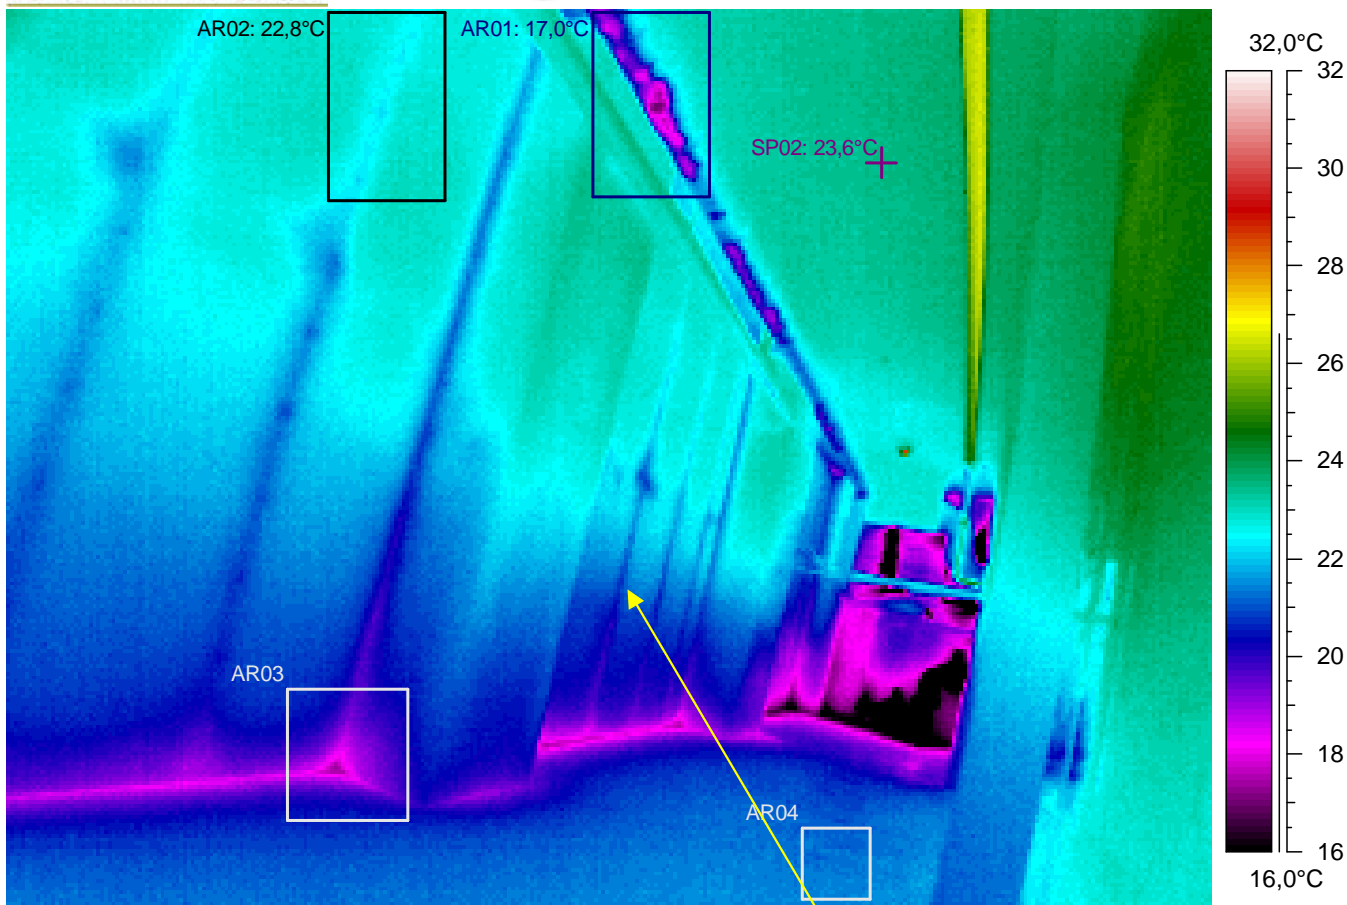
Kuvauksen huomiot: Rakenteet näyttävät pääasiassa normaaleilta. Mutta ...

Puuttuuko alaosasta läämmöneriste vai onko ilmakerrostunut?

Lämpökuvan	Arvo
Kohde	Hakunilan uimahalli
Kohta	Pohjakrs. pumppuh
Tarkentavaa tietoa	ylä- ja alaos, -kulmat
Vika / Puute	hieman viileyttä / ilmavuotoa
Suositus	
Tilaaaja	Vantaan kaupunki, Arto Alanko
Kuvaaja	Tapani Järvenpää, lab.ins.
Ilmanvaihto	Normaaliteho

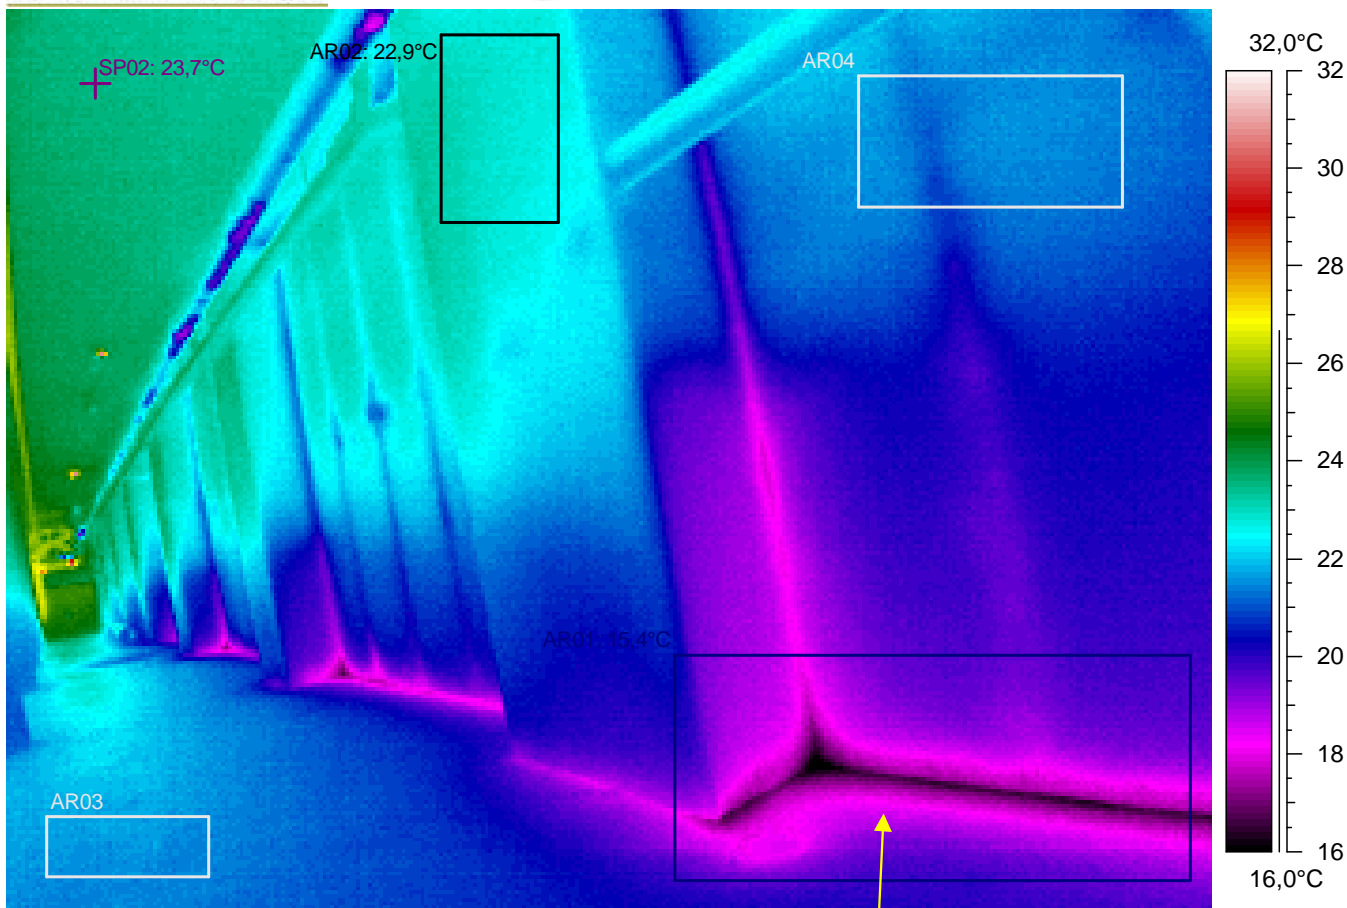
Kuvauksen huomiot: Rakenteet näyttävät pääasiassa normaaleilta. Mutta ...

Lämpökuvan	Arvo
Kohde	Hakunilan uimahalli
Kohta	Pohjakrs. pumppuh
Tarkentavaa tietoa	ylä- ja alaosa, -kulmat
Vika / Puute	hieman viileyttä / ilmavuotoa
Suositus	lisäeristys / -tiivistys
Tilaaaja	Vantaan kaupunki, Arto Alanko
Kuvaaja	Tapani Järvenpää, lab.ins.
Ilmanvaihto	Normaaliteho

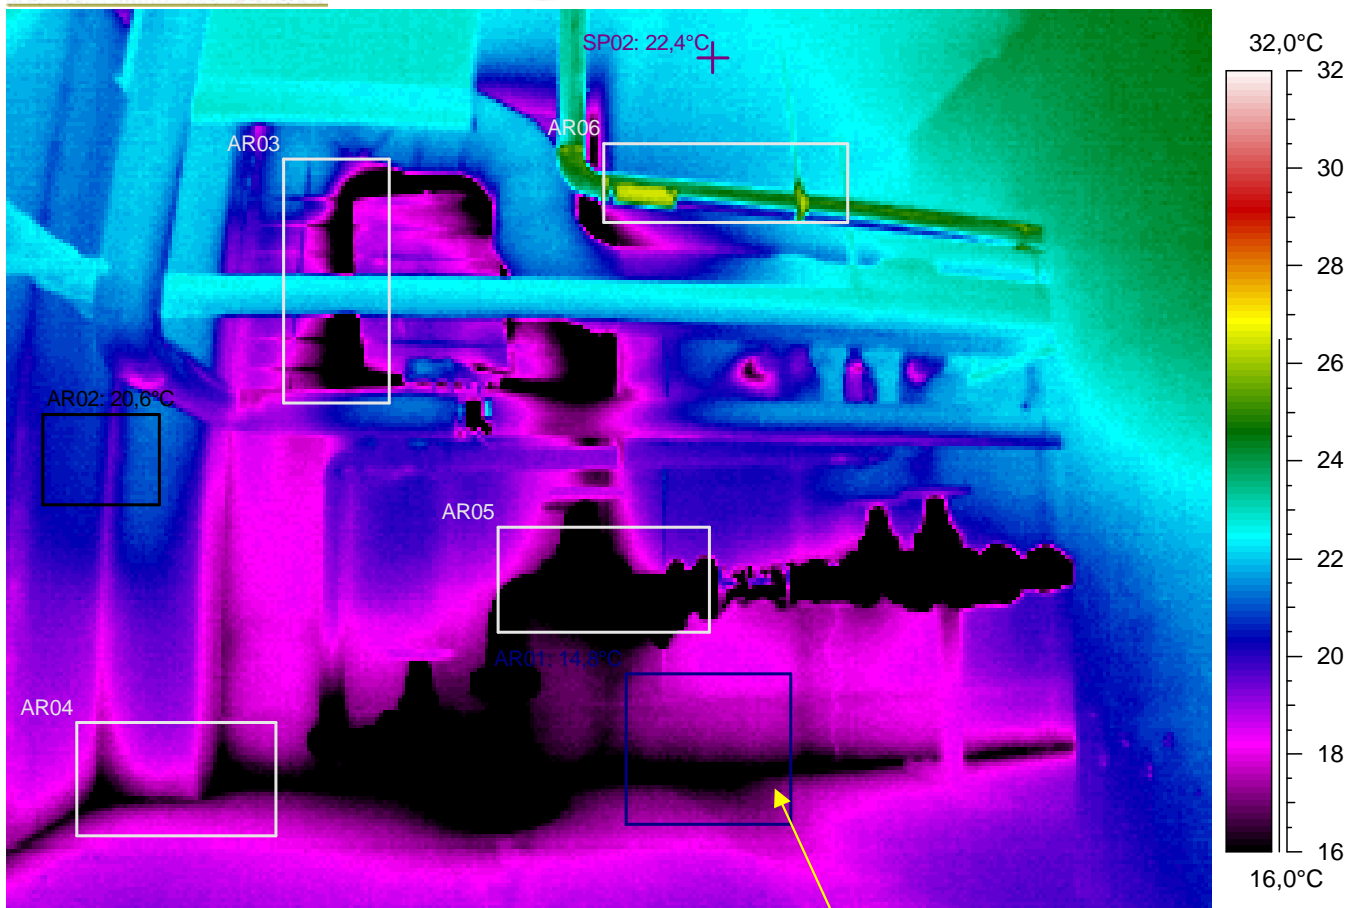
Kuvauksen huomiot: Rakenteet näyttävät pääasiassa normaaleilta. Mutta ...

Lämpökuvan	Arvo
Kohde	Hakunilan uimahalli
Kohta	Pohjakrs. pumppuh
Tarkentavaa tietoa	ylä- ja alaosa, -kulmat
Vika / Puute	hieman viileyttä / ilmavuotoa
Suositus	lisäeristys / -tiivistys
Tilaaaja	Vantaan kaupunki, Arto Alanko
Kuvaaja	Tapani Järvenpää, lab.ins.
Ilmanvaihto	Normaaliteho

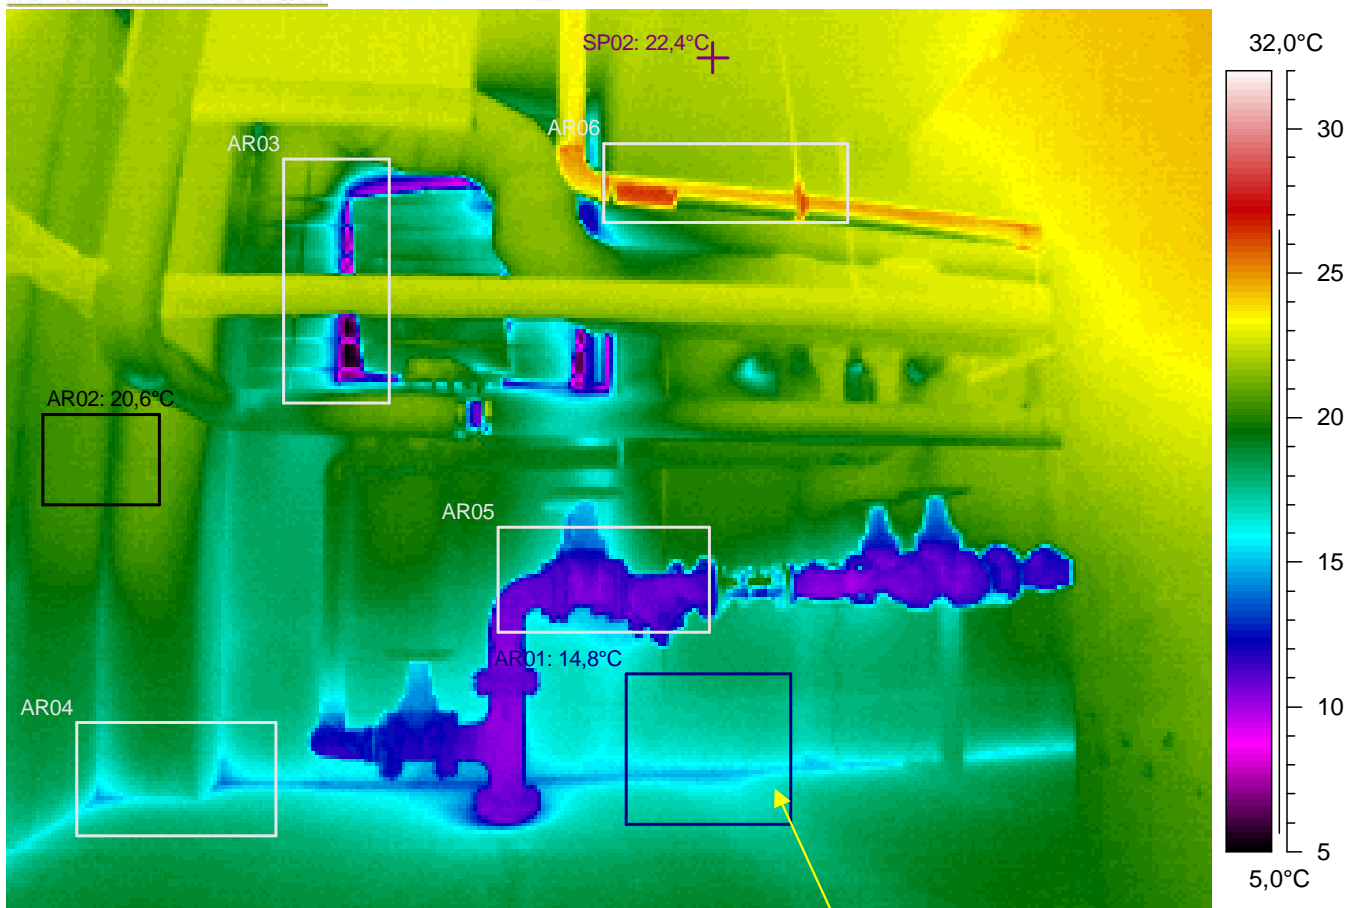
Kuvauksen huomiot: Rakenteet näyttävät pääasiassa normaaleilta. Mutta ...

Lämpökuvan	Arvo
Kohde	Hakunilan uimahalli
Kohta	Pohjakrs. pumppuh
Tarkentavaa tietoa	ylä- ja alaosa, -kulmat
Vika / Puute	hieman viileyttä / ilmavuotoa
Suositus	lisäeristys / -tiivistys
Tilaaaja	Vantaan kaupunki, Arto Alanko
Kuvaaja	Tapani Järvenpää, lab.ins.
Ilmanvaihto	Normaaliteho
