**Rakennustekniikka
Palvelutoiminta
Lämpökuvaus
RL 115 2005**

Lämpökuvien analysointi

Hakunilan uimahalli, pohjakerros

Ulkovaipan sisäpuolinen yksinkertaistettu tarkastus

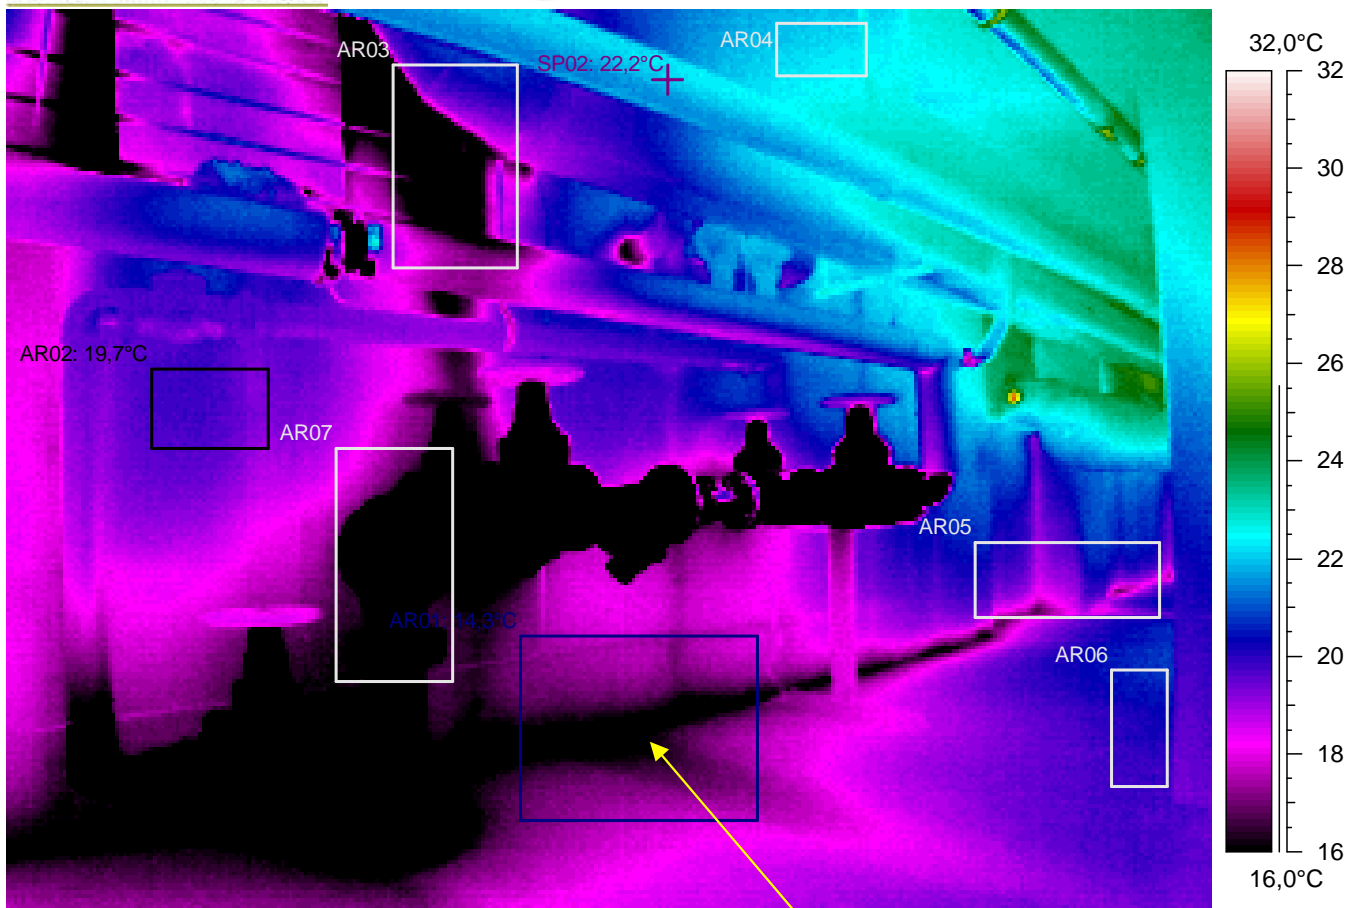
Kuvauksen huomiot: Rakenteet näyttävät pääasiassa normaaleilta. Mutta ...

Lämpökuvan	Arvo
Kohde	Hakunilan uimahalli
Kohta	Pohjakrs. pumppuh
Tarkentavaa tietoa	ylä- ja alaosa, -kulmat
Vika / Puute	hieman viileyttä / ilmavuotoa
Suositus	lisäeristys / -tiivistys
Tilaaaja	Vantaan kaupunki, Arto Alanko
Kuvaaja	Tapani Järvenpää, lab.ins.
Ilmanvaihto	Normaaliteho
