## Kosteuskartoitus

**TYÖ: 07274**

**OSOITE: Hakunilanrinteen koulu**

## KOSTEUSMITTAUSRAPORTTI

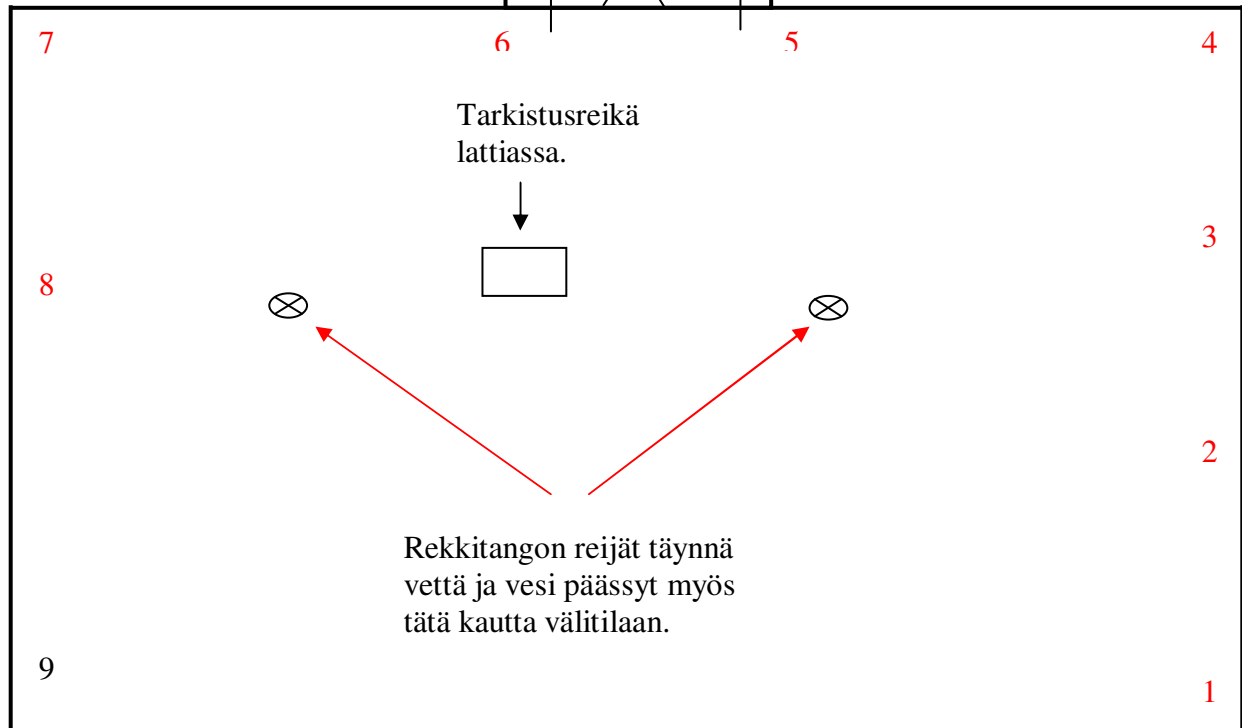
**Pohjakuva tai valokuva johon on merkitty vaurioalue:  
Jumppasalin eteläpääty: Pohjakuva viitteellinen, ei mittakaavassa.**

Viemäri tulvinut ja vesi kerääntynyt porras-syvänteeseen, josta valunut oven alta jumppasaliin.

Pvm.					
1	Lattia/välitila	94 %	18,0 c	14,4 g/m <sup>3</sup>	30 minuuttia
2	Lattia/välitila	85 %	18,3 c	13,2 g/m <sup>3</sup>	30 minuuttia
3	Lattia/välitila	96 %	18,0 c	14,6 g/m <sup>3</sup>	30 minuuttia
4	Lattia/välitila	94 %	16,5 c	13,1 g/m <sup>3</sup>	30 minuuttia
5	Lattia/välitila	90 %	16,9 c	13,0 g/m <sup>3</sup>	30 minuuttia
6	Lattia/välitila	92 %	17,0 c	13,4 g/m <sup>3</sup>	30 minuuttia
7	Lattia/välitila	90 %	17,0 c	13,0 g/m <sup>3</sup>	30 minuuttia
8	Lattia/välitila	87 %	17,4 c	12,9 g/m <sup>3</sup>	30 minuuttia
9	Lattia/välitila	74 %	18,3 c	11,5 g/m <sup>3</sup>	30 minuuttia

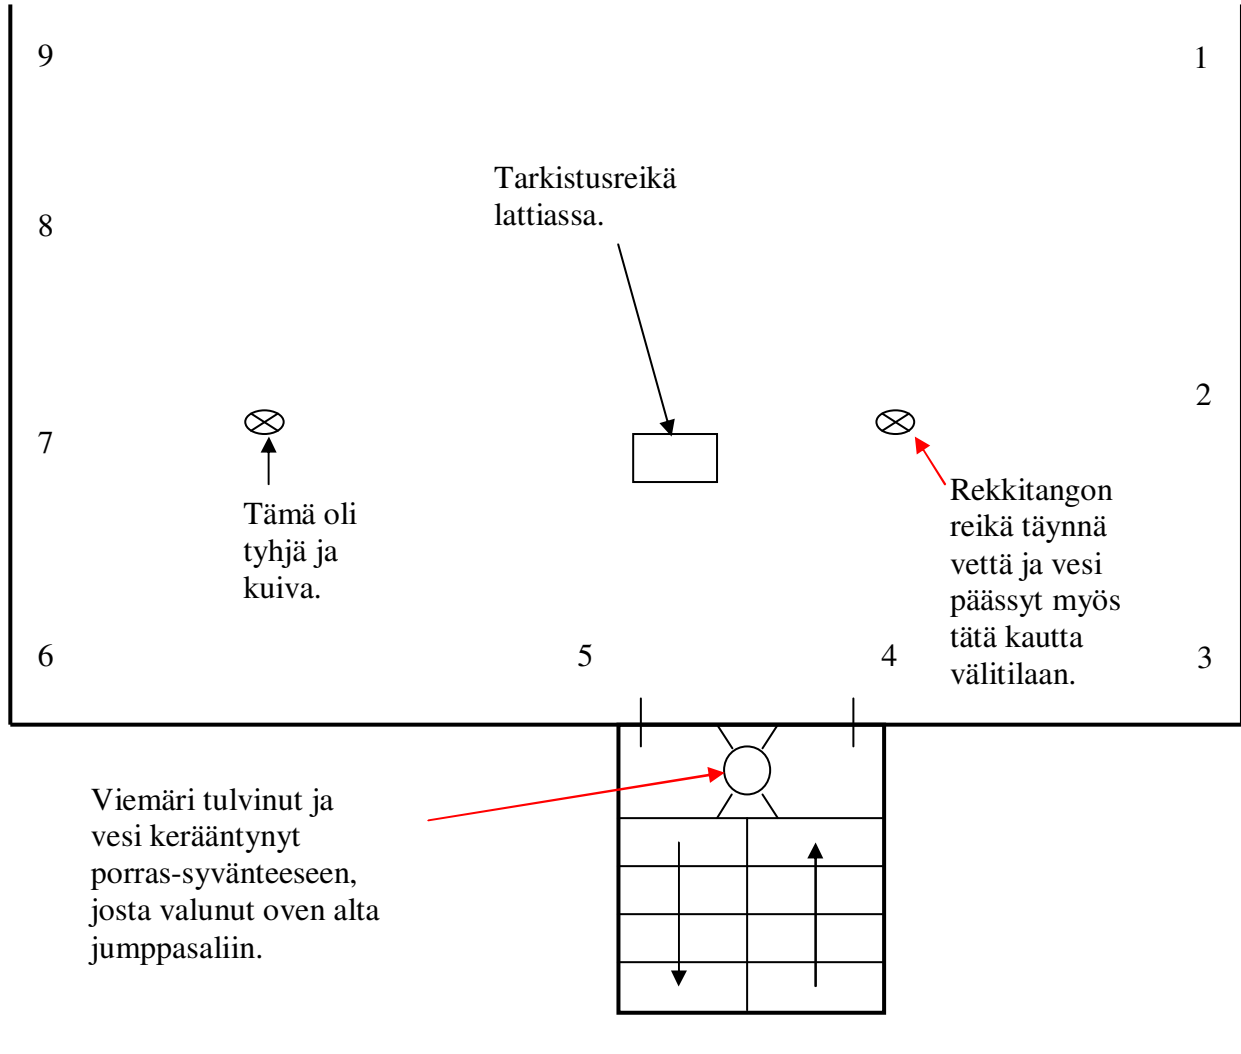
**Jumppasalin pohjoispääty: Pohjakuva viitteellinen, ei mittakaavassa.**

Pvm.					
1	Lattia/välitila	64 %	18,0 c	9,6 g/m <sup>3</sup>	30 minuuttia
2	Lattia/välitila	72 %	17,2 c	10,3 g/m <sup>3</sup>	30 minuuttia
3	Lattia/välitila	67 %	16,0 c	9,3 g/m <sup>3</sup>	30 minuuttia
4	Lattia/välitila	72 %	16,0 c	9,6 g/m <sup>3</sup>	30 minuuttia
5	Lattia/välitila	72 %	16,0 c	9,7 g/m <sup>3</sup>	30 minuuttia
6	Lattia/välitila	57 %	16,6 c	8,0 g/m <sup>3</sup>	30 minuuttia
7	Lattia/välitila	57 %	17,2 c	8,3 g/m <sup>3</sup>	30 minuuttia
8	Lattia/välitila	59 %	17,1 c	8,4 g/m <sup>3</sup>	30 minuuttia
9	Lattia/välitila	75 %	17,2 c	11,0 g/m <sup>3</sup>	30 minuuttia

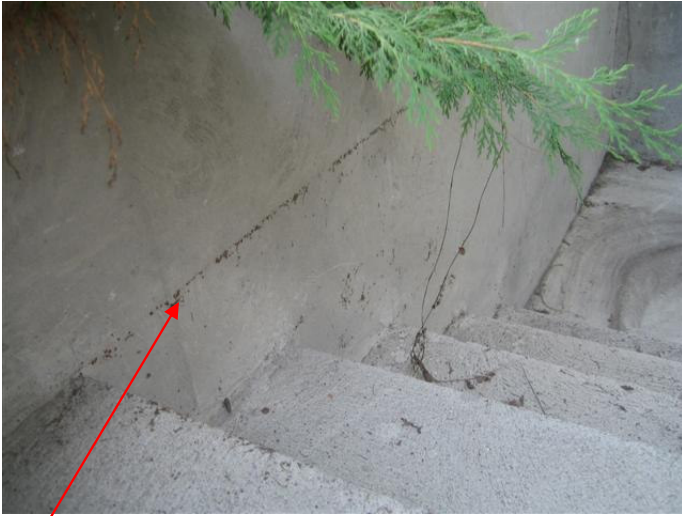
Vesi tullut paineella viemärin kautta, vesiraja näkyy seinässä. Vesi mennyt oven kautta jumppasaliin.

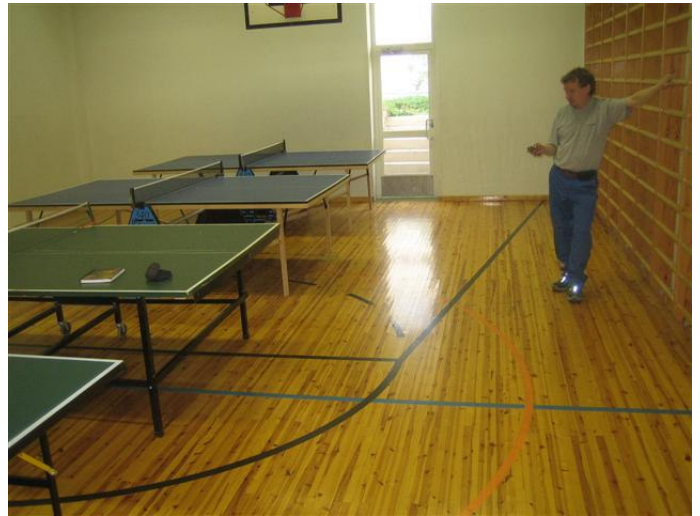
Yleiskuva eteläpäädyistä.

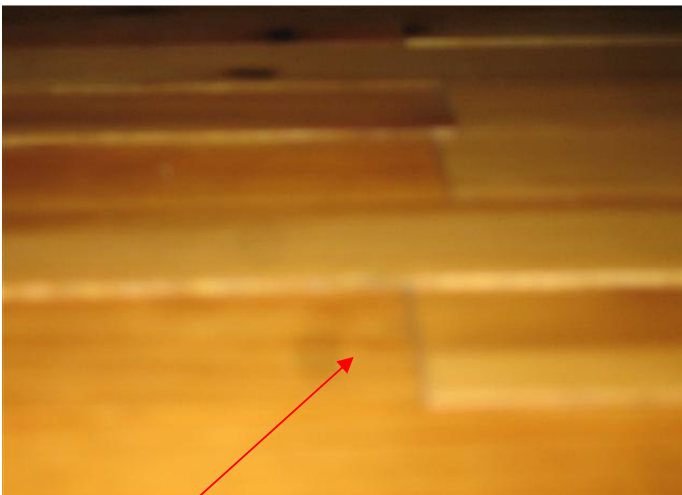
Parketti hieman koholla.

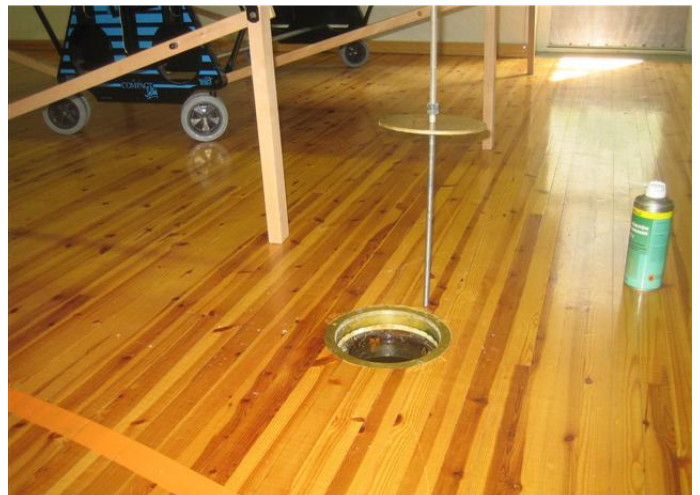
Rekkitangon telineen reiät täynnä vettä ja vesi valunut myös tätä kautta välitilaan.

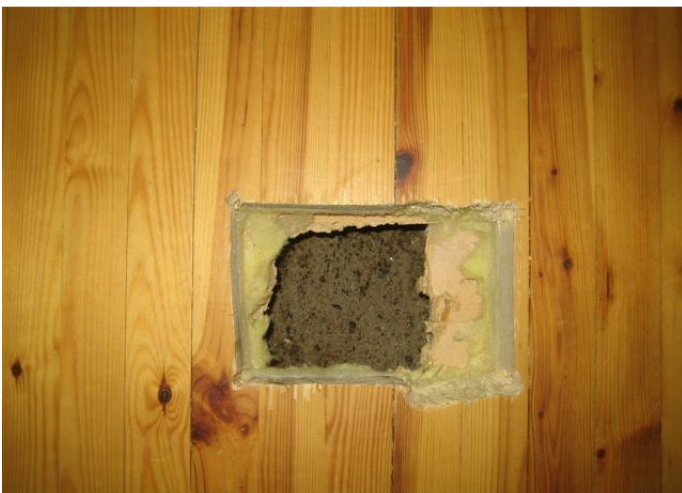
Betoni märkää, irtovettä ei näkynyt välitilassa.

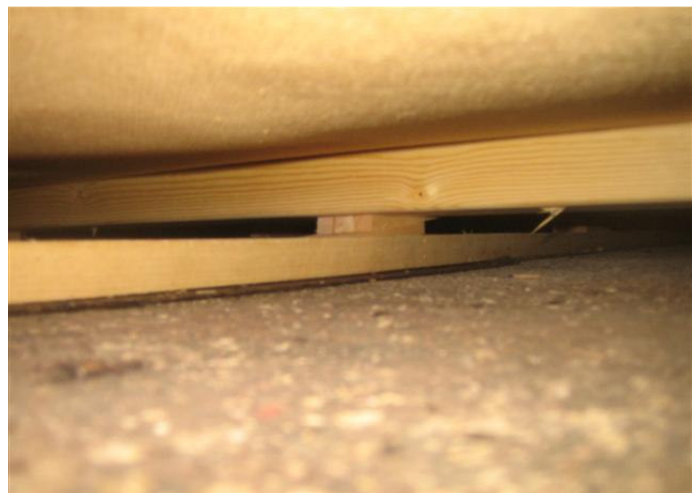
Kuva välitilasta. Lattiarakenne: Parketti, 5cm villa, pahvilevy, välitila, betoni.

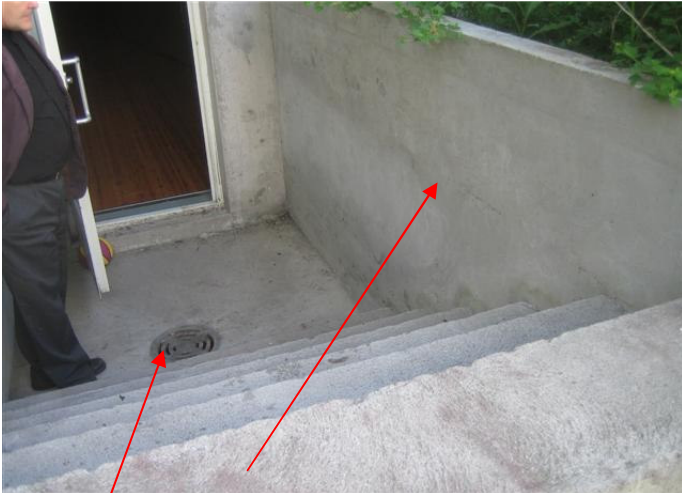
Vesi tullut paineella viemärin kautta, vesiraja näkyy seinässä. Vesi mennyt oven kautta jumppasaliin.

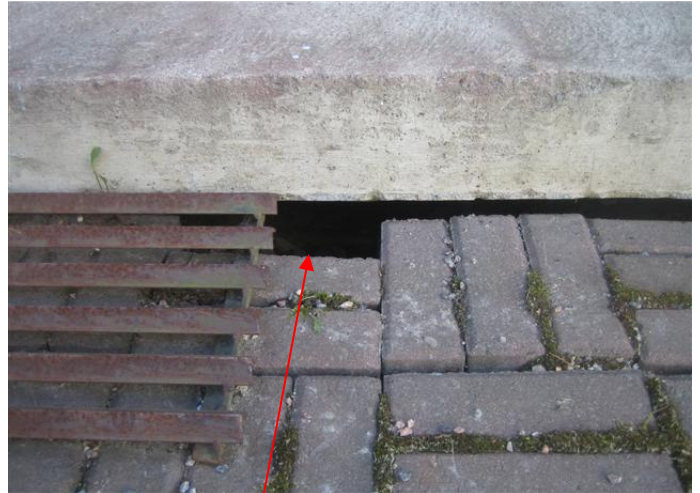
Pihavesi mennyt portaiden alle. Pihakivien alta kadonnut hiekat. Kummassakin päädyssä sama ongelma.

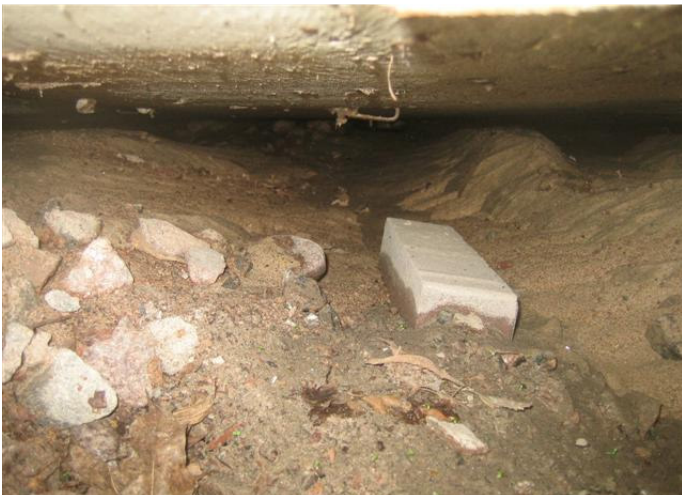
Kuva portaiden alta.

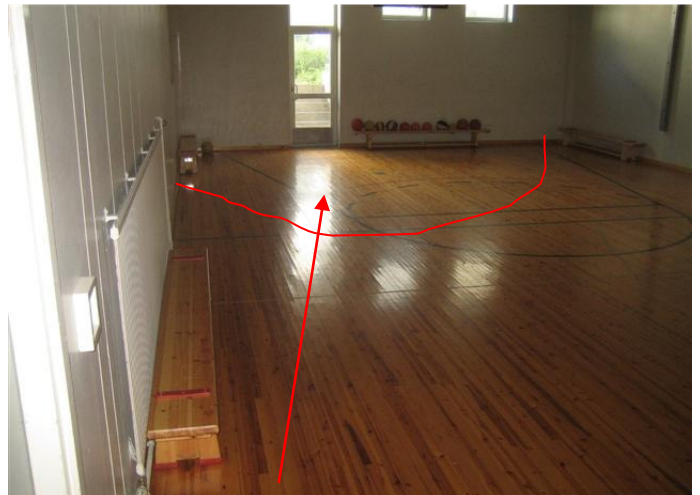
Vesiraja jumppasalissa, parketit hieman kohollaan liitoksista.

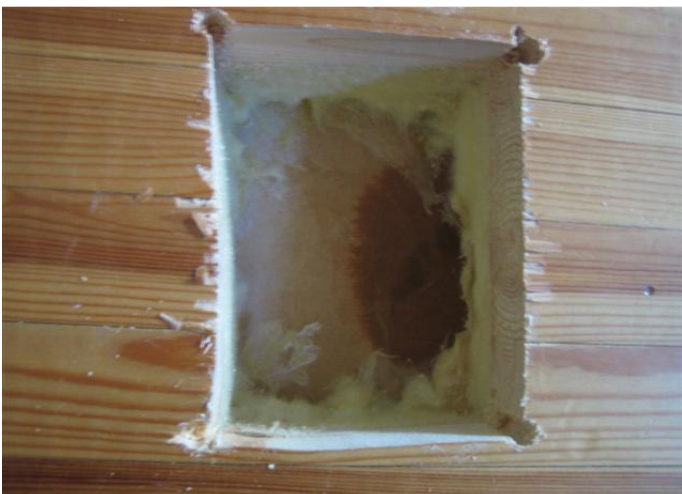
Tarkistusreikä: Irtovetä villatilassa.

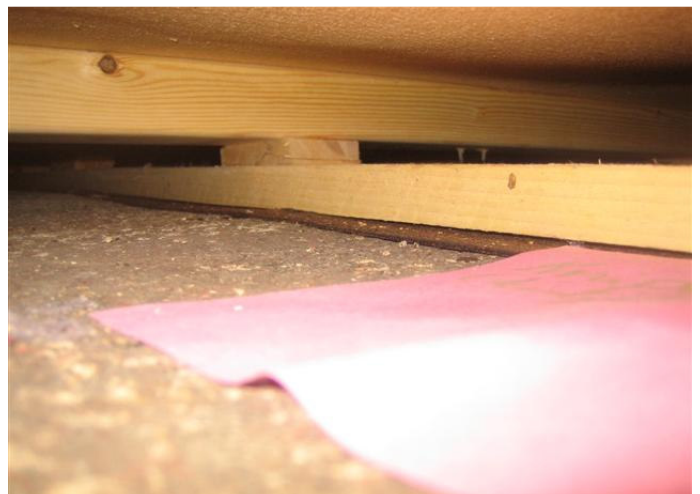
Kuva välitilasta. Lattiarakenne: Parketti, 5cm villa, pahvilevy, välitila, betoni.
