ALUSTATILASELVITYS
HAKUNILANRINTEEN KOULU
HIIRAKKOTIE 18, 01200 VANTAA

DELETE TUTKIMUS OY, HELSINKI

1 YLEISTÄ

Toimeksiantona oli selvittää edellä mainitun kohteen alustatilojen nykykunto, tiiviys ja mahdolliset riskitekijät ja laatia havainnoista raportti toimenpide-ehdotuksineen tilaajan käyttöön.

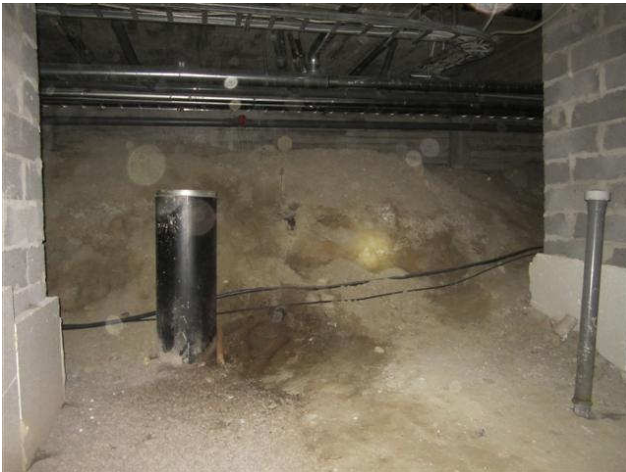
Rakennuksen ympärillä ja alapohjan alla (alustatila 4) ryömintätilassa on suunnitelmien mukaan salaojia. Alustatilasta 4 löytyi useampi tarkastusputki. Tarkastusputkissa on kannet ja tarkastushetkellä vain osassa putkia oli vettä (kuvat 1 ja 2).

kuva 1	Salaojan tarkastusputki.	kuva 2	Putkessa ei tarkastushetkellä ollut vettä.
--------	--------------------------	--------	--

Alustatilan 1 irtoveden alue on kuivattava ja alueelle on lisättävä täyttöä. Sisäänkäynnin edustalle on saatava kunnolliset pintakallistukset. Alueen sadevesien poistoa on tehostettava ja vedet on saatava ohjattua nopeammin viemäreihin. Salaojien toiminta on tarkastettava (huuhtelu + kuvaus) ja niitä on lisättävä tarpeen mukaan.

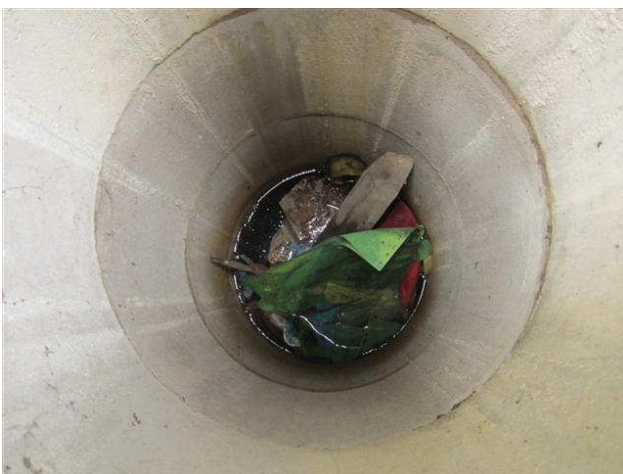
Salaojakaivoja tarkastettiin eri puolilta rakennusta. Tarkastuskaivot ovat muovi- ja betonirengaskaivoja, joiden kannet ovat valurautaisia. Joissakin kaivoissa on paljon roskia (kuva 3). Kentän puoleisen sisäänkäynnin lähellä, nurmialueella on valurautakantainen perusvesikaivo. Salaojien juoksupinnat ovat kaivojen kansista mitattuina keskimäärin 2,0–2,5 metriä. Salaojaputket ovat muoviputkia.

kuva 3	Salaojakaivossa on roskia.	kuva 4	Koulun pohjoispääty.
--------	----------------------------	--------	----------------------

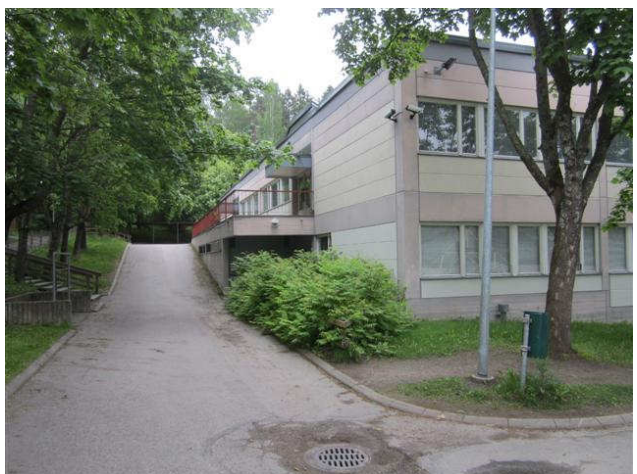
Rakennuksen pohjoispäädyssä (kuva 4) on salaojituksessa mahdollisesti puutteita, koska tällä kohtaa on alustatilassa runsaasti vettä.

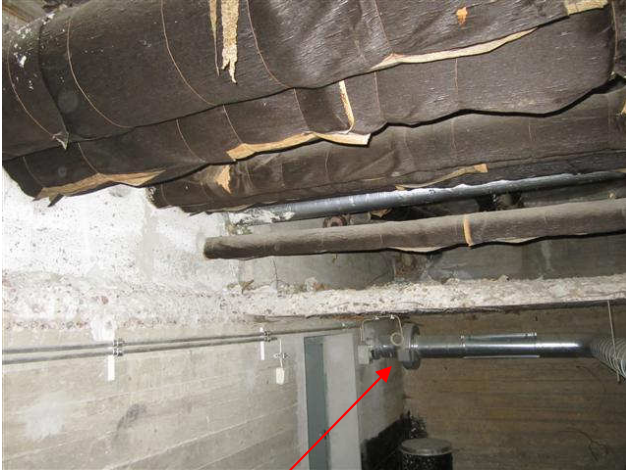
Alapohjan alla on neljä koneellisesti tuulettuva ryömintätilyä, jotka saavat korvausilman sokkelin läpi asennettujen tuuletusputkien kautta. Alustatilyä 4 palvelee yksi kanavapuhallin (kuva 5) ja alustatilyä 1, 2 ja 3 palvelee yksi yhteinen huippumuri. Alustatilyissä on peltiset poistoilmakanavat poistoventtiileineen. Alustatilyiden 1, 2 ja 3 poistoilmakanavat yhdistyvät pystykanavaan alustatilyssä 1 (kuva 6).

kuva 5 Alustatily 4 tuuletuksesta vastaava kanavapuhallin.

Tarkastusajankohtana ei alustatilyiden 1, 2 ja 3 huippumuri ollut käynnissä, vaikka automatiikka ja merkkivalot ilmoittivat näin olevan. Huippumurin ollessa pois päältä, luonnollinen ilmanvaihto pakottaa alustatilyiden ilmaa kulkeutumaan mm. kulkuluukkujen kautta sisätiloihin. Kulkuluukut eivät ole kaasutiiviitä. Alustatily 4 kanavapuhallin oli käynnissä ja ilmanvaihto toimi asianmukaisesti.

Tarkastetaan alustatilojen tuuletuksesta vastaavan huippuimurin ja kanavapuhaltimen toiminta. Koneellisen tuuletuksen pitäisi olla jatkuvasti toiminnassa.

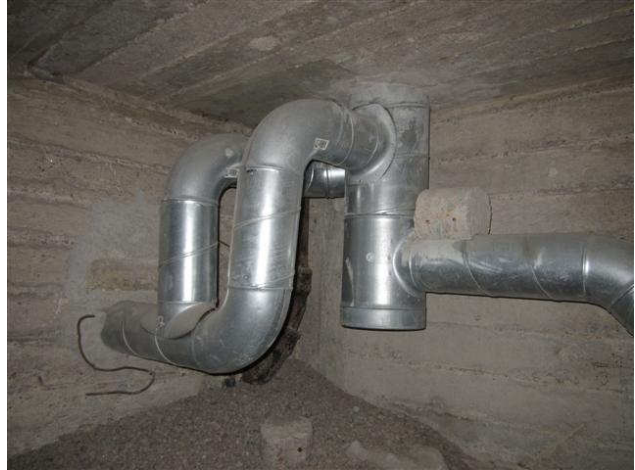
kuva 6 Alustatilyiden 1, 2 ja 3 poistokanavat yhdistyvät yhteiseen pystykanavaan.

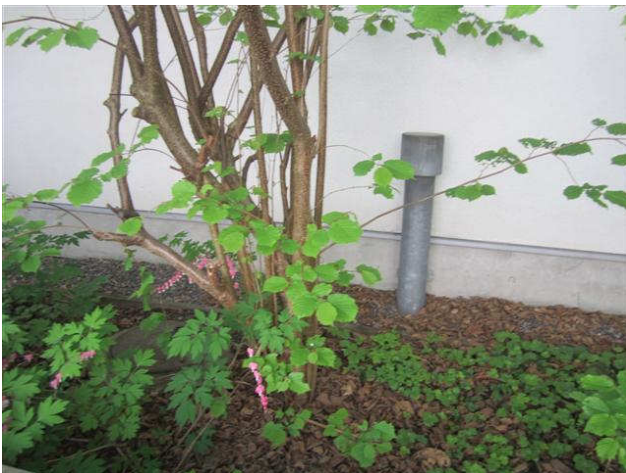
Alustatilyään pääsee tuloilmaa rakennuksen pitkällä sivuilla ja sisäpihoilla olevien tuuletusputkien kautta. Tuuletusputket ovat metallia, joista osaa on sisäpuolella jatkettu muoviputkella (kuvat 7 ja 8). Sokkeliläpiviennissä ei sisäpuolella havaittu kosteus- tai vuotojälkiä.

kuva 7 Sisäpihalla oleva alustatily tuuletusputki

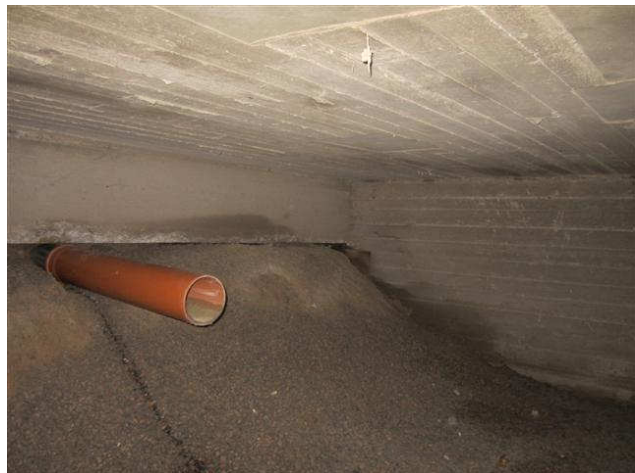
kuva 8 Tuuletusputkea on jatkettu muoviputkella.

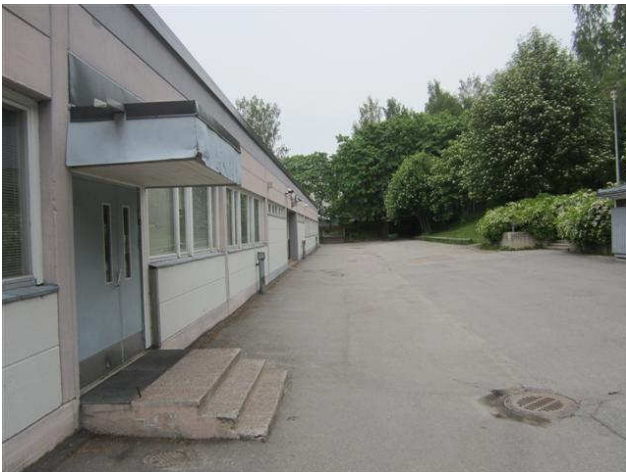
Pintakallistukset vaikuttavat riittävältä ja sadevesikaivoja on useampi rakennuksen ympärillä (kuva 9). Kouluisännän mukaan kuitenkin pohjoispäädyn sisäänkäynnin eteen kerääntyy sateella vesilammikko, joka poistuu hitaasti, koska asfaltin pinta on hieman kuopalla eikä sadevesiä ole johdettu riittävän hyvin lähimpään kaivoon (kuva 10). Suunnilleen samassa kohdassa on alustatilaan muodostunut jo salaoja-osiossa mainittu iso lammikko.

kuva 9	Pintakallistukset ovat riittävät.	kuva 10	Pohjoispäädyn oven eteen kerääntyvät sadevedet poistuvat hitaasti, painuvat alustatilaan 1.
--------	-----------------------------------	---------	---

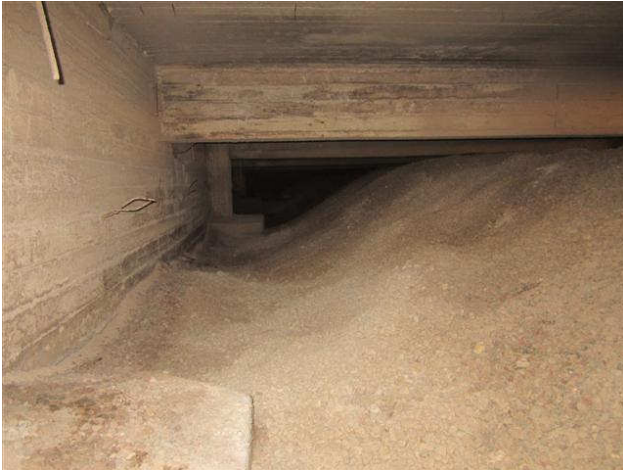
Alustatilan korkeus vaihtelee jonkin verran, keskimäärin korkeutta on 80–90 cm, vähimmillään noin 50 cm ja korkeimmillaan n. 150 cm. Vähimmillään korkeutta on lähinnä alustatilan keskialueilla, missä pintamaa on jätetty kasoiksi ja korkeimmillaan perusmuurien vierillä jonkinlaisen kulkuväylän kohdissa (kuva 11). Pintamaana on suurimmaksi osaksi käytetty pesemätöntä sepeliä mutta tilassa on myös kohtia, jossa on hienojakoista hiekkaa ja / tai savea (kuvat 12 ja 13). Pintamaassa on nähtävissä runsaasti mikrobi- ja sienikasvustoa sekä vaaleaa härmettä (kuva 14).

kuva 11 Perusmuurin vierillä alustatila on korkeimmillaan.

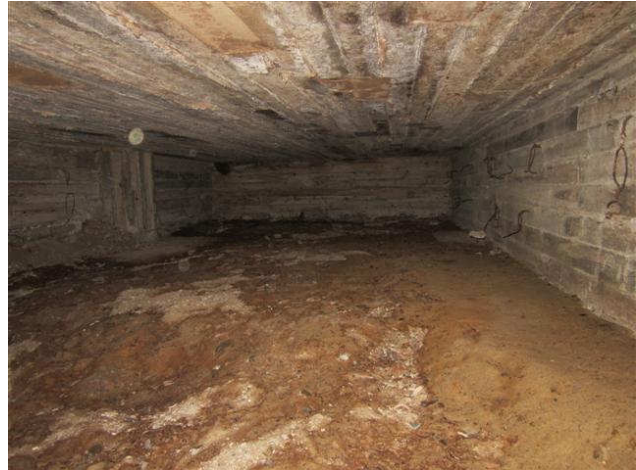
kuva 12 Pintamaana on vain hienojakoista hiekkaa / sientä, jossa on mikrobikasvustoa.

Alustatilojen hiekan / sepelin pinnassa havaitut mikrobivauriot ovat todennäköisesti seurausta veden kapillaarisesta noususta maaperästä. Lisäksi voi olla syynä salaojien puute, puutteellinen toiminta tai niiden sijainti liian ylhäällä suhteessa alapohjatäyttöön.

Kostunut ja mikrobivaurioitunut sepeli / hiekka pitäisi poistaa, alue desinfioida ja sen jälkeen levittää puhdas, pesty sepeli tasaisesti koko alustatilan alueelle. Sepelikerroksen paksuus pitää olla vähintään 200 mm. Alustatilan 4 jyrkät penkereet on leikattava, jotta sepeli saadaan pysymään paikoillaan. Myös kaikki alustatiloihin kuulumaton jäte mm. lahoava puuaines on poistettava.

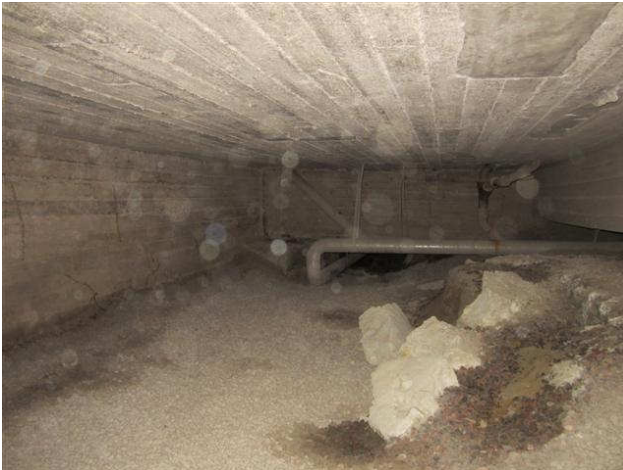
kuva 13 Sepelin ja hiekan seassa näkyy paikka paikoin savea.

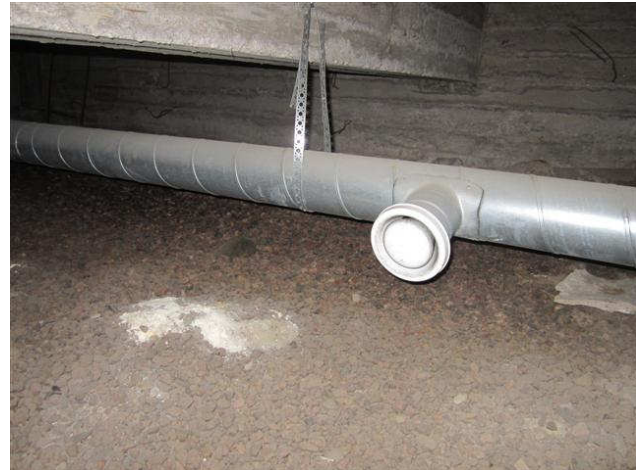
kuva 14 Sepelin pinnalla on mikrobi- ja sienikasvustoa.

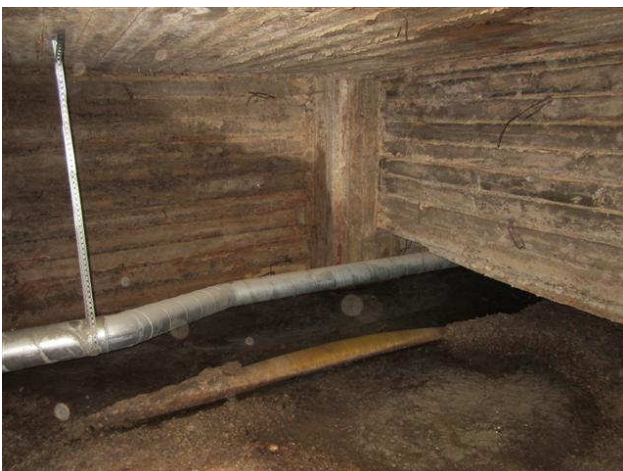
Rakennuksen pohjoispäädyssä on alustatilassa suuri vesilammikko, joka on jopa 30 cm syvä. Lammikon kohdalla myös perusmuuri on selvästi märkä (kuvat 15 ja 16). Mahdollisesti alapohjakin kastuu perusmuurin kautta tai suoraan diffuusiona.

kuva 15 Vesilammikko aiheuttaa kosteutta myös perusmuuriin ja alapohjaan.

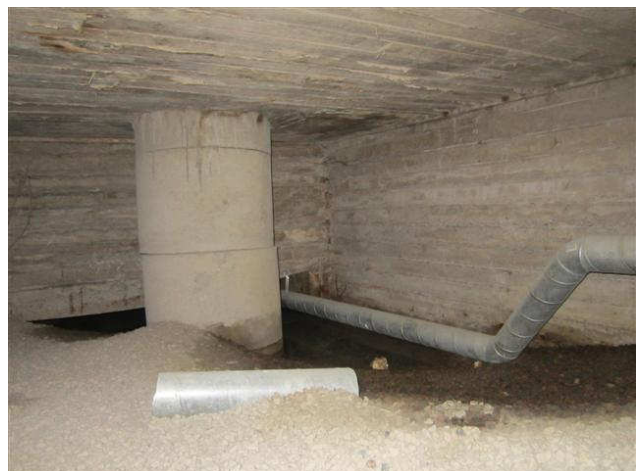
kuva 16 Vesilammikko on melko laajalla alueella.

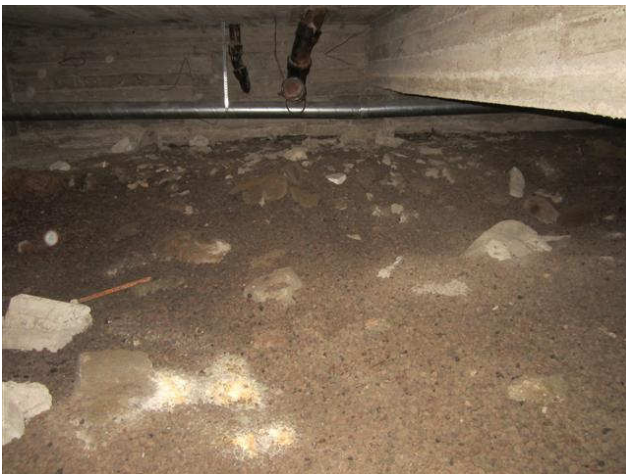
Alustatilan korkeus on keskimäärin noin 80-90 cm. Pintamaana on käytetty pesemätöntä sepeliä, mutta paikka paikoin on näkyvissä myös muita maa-aineksia (kuva 17). Maan pinnalla on näkyvissä laajalti mikrobi- ja sienikasvustoa sekä vaaleaa härmettä (kuvat 18 ja 19).

kuva 17 Sepelin seassa on paljon muita maa-aineksia.

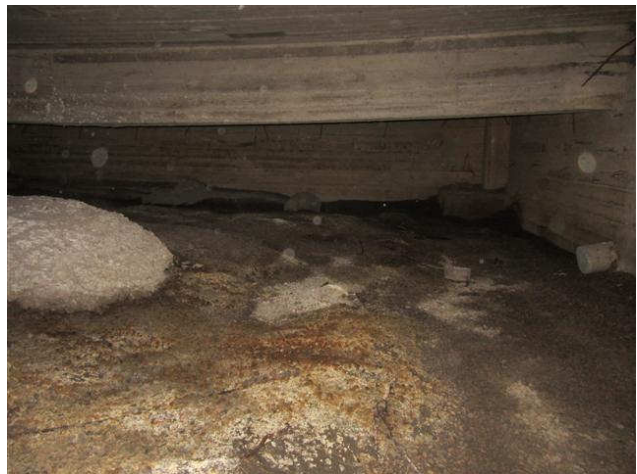
kuva 18 Sepelin pinnassa on vaaleaa mikrobi-kasvustoa.

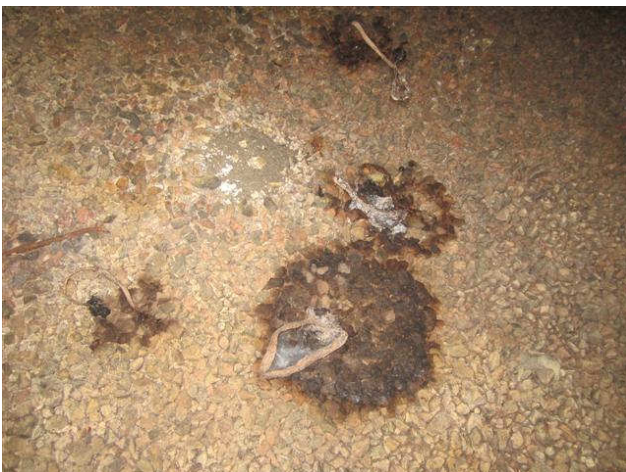
kuva 19 Sieni-kasvustoa.

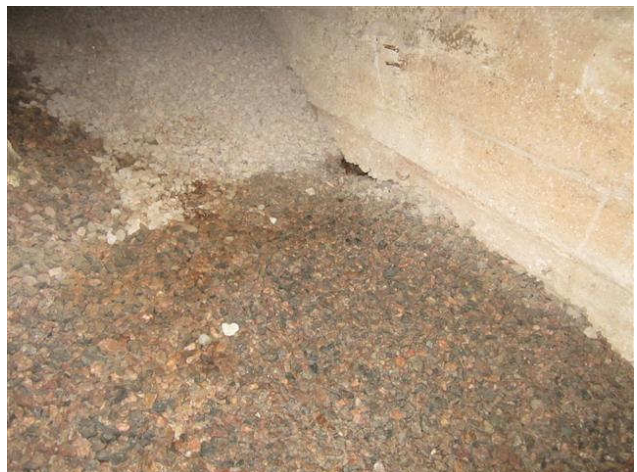
Perusmuurin vierillä ja alla on paikoin kosteutta, koska vastatäyttö on puutteellinen (kuva 20). Perusmuurissa on kalkkijälkiä ja myös lahoavaa puuainesta on näkyvissä (kuvat 21 ja 22). Varsinkin tilan eteläosassa on voimakas maakellarimainen haju.

kuva 20 Kosteutta on perusmuurin vierellä ja alla. Vastatäyttö puuttuu.

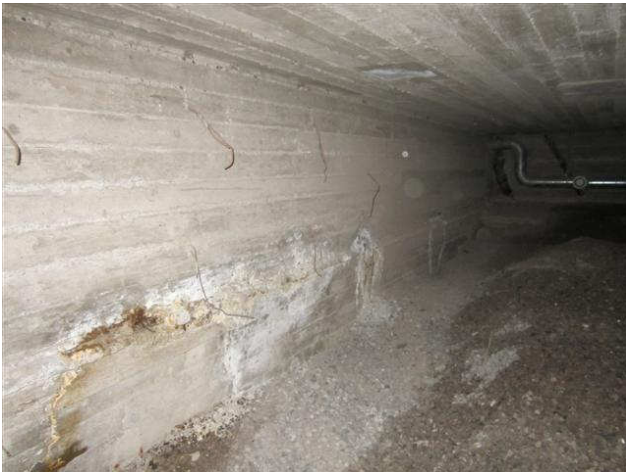
kuva 21 Perusmuurissa on kalkkijälkiä.

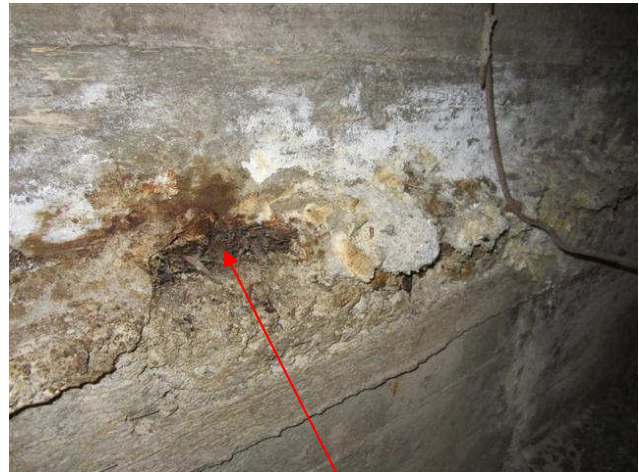
kuva 22 Lahoavaa puuainesta.

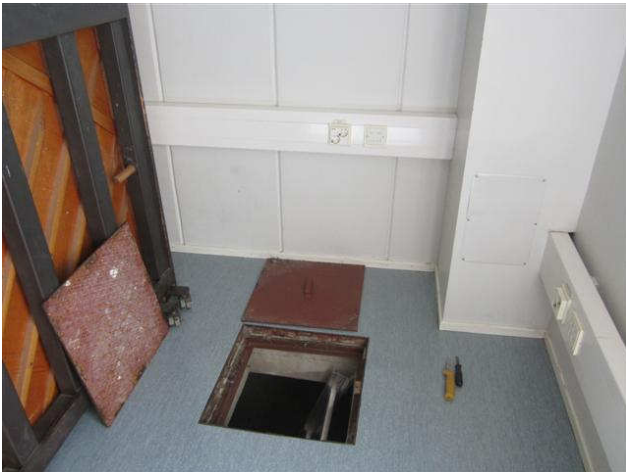
Alustatilaan pääsee kulkemaan luokassa 146 sijaitsevan kulkuluukun kautta. Luukku ei ole kaasutiivis (kuva 23). Alustatilan korkeus on noin 80-100 cm ja pintamaana on käytetty pesemätöntä sepeliä (kuva 24). Sepelin pinnalla on paikka paikoin hieman kosteutta ja laajalti vaaleaa härmettä (kuva 25). Joihinkin kohtiin on kasautunut mikrobi-kasvustoa (kuva 26).

kuva 23 Kulkuluukku alustatilaan on tyypillinen 2-osainen luukku.

Kaikki huonosti tiivistetyt ja tiivistämättömät läpiviennit pitäisi tiivistää polyuretaanivaahdolla. Samoin alustatilojen kulkuluukut on tiivistettävä.

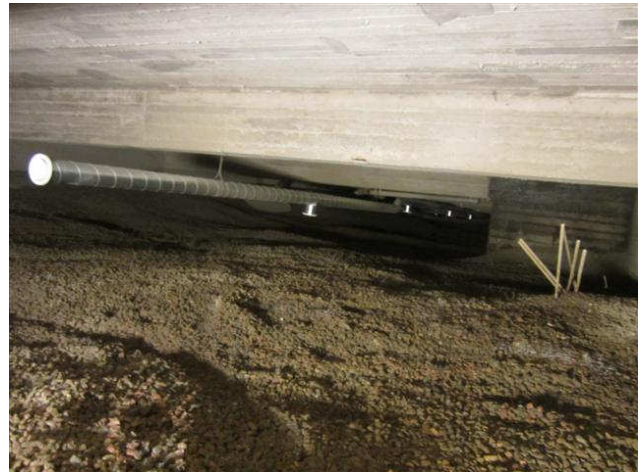
kuva 24 Pintamaana on käytetty pesemätöntä sepeliä.

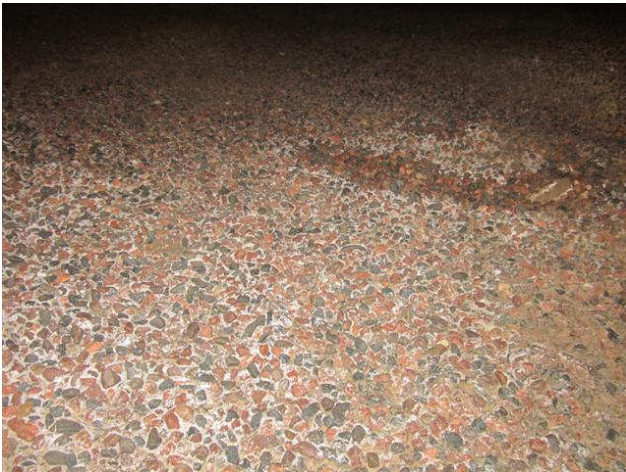
kuva 25	Sepelin pinnalla on laajalti vaaleaa härmettä.	kuva 26	Kasautunutta mikrobi-kasvustoa.
---------	--	---------	---------------------------------

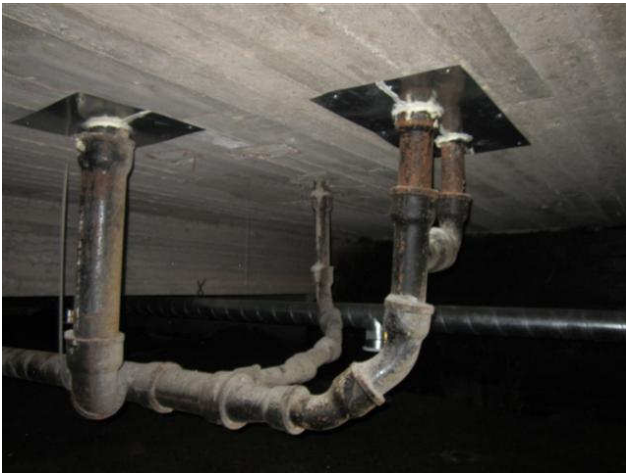
Läpiviennit alapohjan läpi vaikuttavat tiiviiltä ja asianmukaisilta (kuva 27). Alustatilaa ei ole valaistu.

kuva 27	Läpiviennit vaikuttavat asianmukaisilta.
---------	--

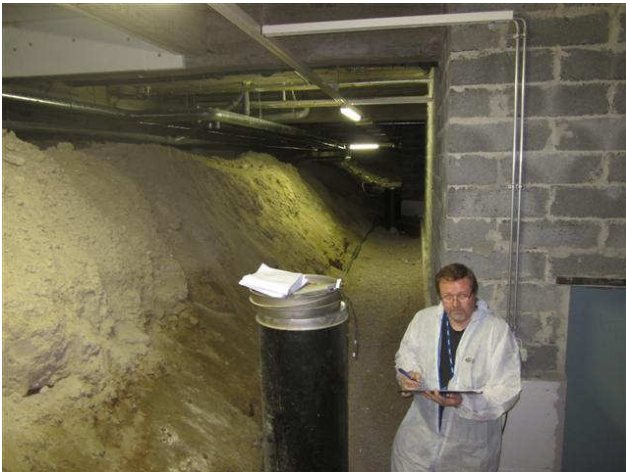
Pintamaana on lähinnä hiekkaa, jonka seassa on soraa ja savea yms. ja sitä on suurina kasoina koko alustatilan pituudelta (kuva 28). Mikrobi-kasvustoa esiintyy joka puolella hiekan pinnalla ja paikka paikoin tuntuu myös maakellarimaista hajua (kuva 29). Alustatila on salaojitettu.

kuva 28 Hiekkaa on kerääntynyt suuriksi kasoiksi, joiden alla on savipenger.

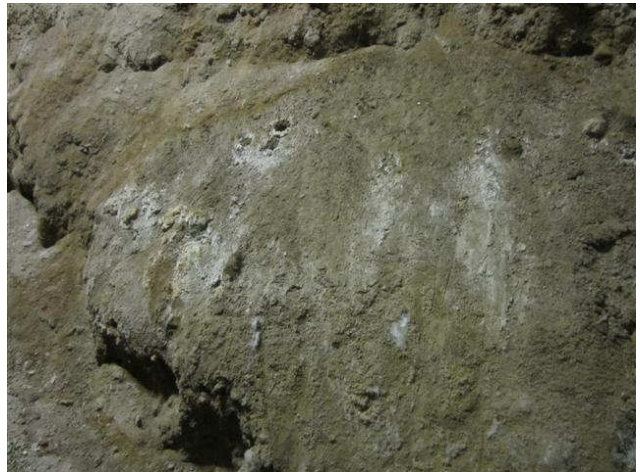
kuva 29 Hiekan / saven pinnalla on mikrobikasvustoa.

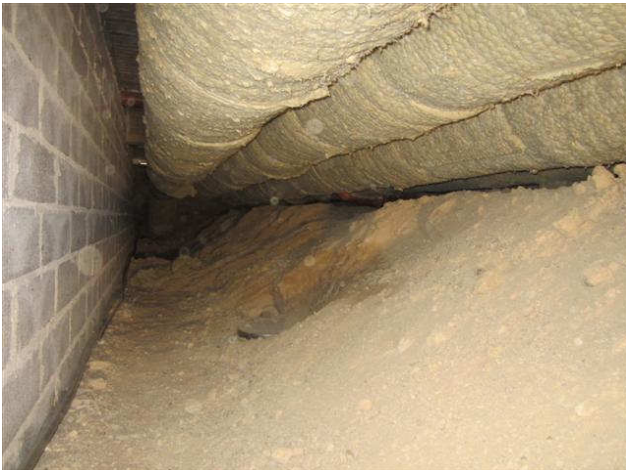
Alustatilassa kulkee paljon erilaisia putkia ja kanavia, mm. ilmanvaihtokanavia (kuva 30). Putkien läpiviennit ovat tiivistetty am. polyuretaanivaahdolla, mutta jotkut viemäriputkien liitokset ovat huonosti kiinni (kuvat 31 ja 32).

kuva 30 Alustatilassa on mm. ilmanvaihtokanavia.

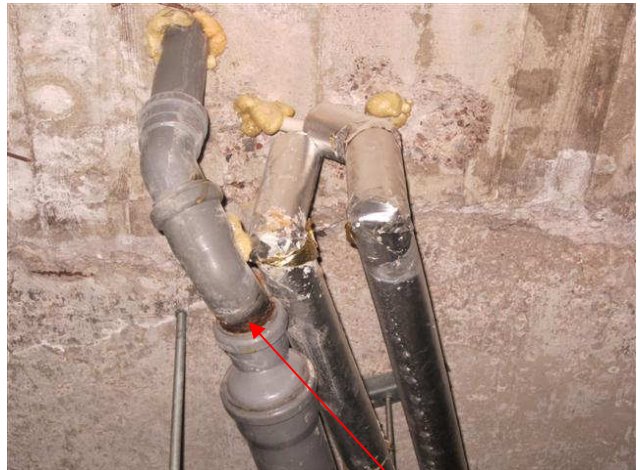
kuva 31 Lämpiviennit ovat tiivistetty pu-vaahdolla. Putken liitos irtoamassa.

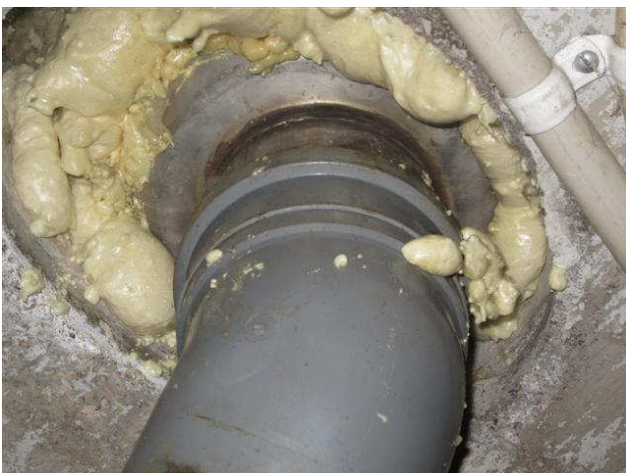
kuva 32 Viemäriputken liitos on huonosti kiinni

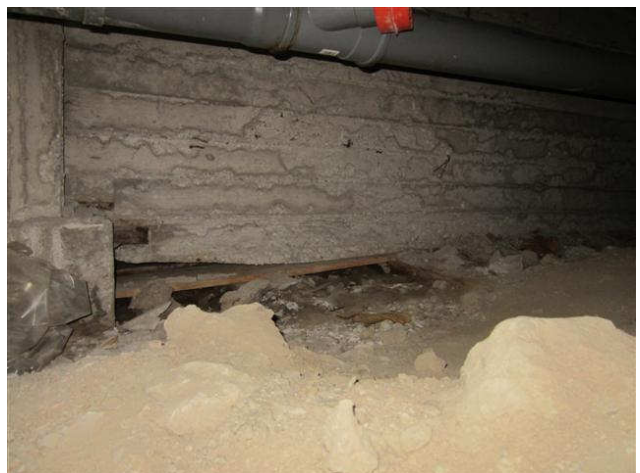
Alustatilan pohjoisosassa on perusmuurin alla lahoavaa puuainesta (kuva 33).

kuva 33 Perusmuurin alla on lahoavaa puuainesta.
