HAKUNILANRINTEEN KOULU

HARJAANTUMISLUOKAN ILMANVAIHTOJÄRJESTELMÄN KUNTOTUTKIMUS

vko 18 / 2009
30.04.2009
Vantaan Kaupunki
Mikko Krohn, 09 83922377

Kuntotutkimuksen suorittajat:
Tekmanni Service Oy

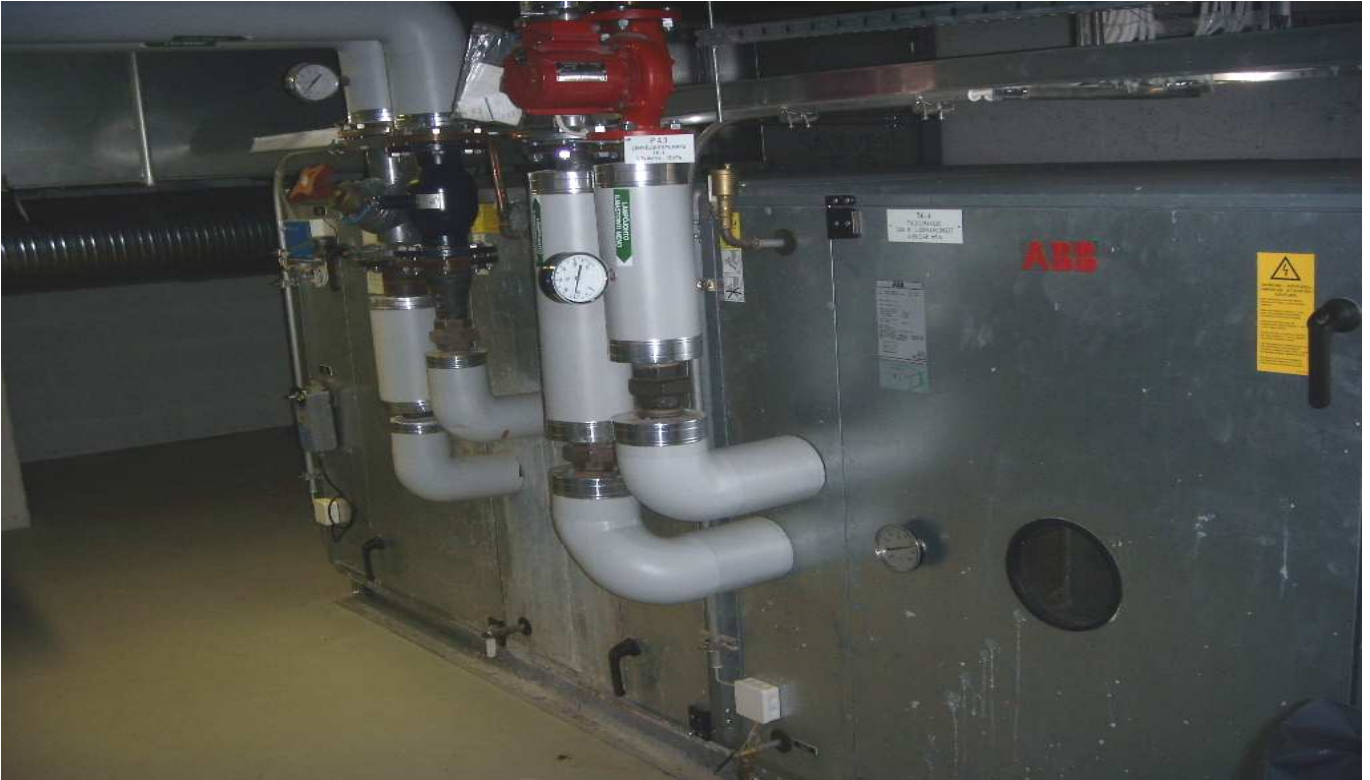
KUVA 1. Yleiskuva IV- konehuoneesta.

Koulun harjaantumislukkaan ilmastointikone on vuonna 1997 uusittu ABB:n valmistama kone. Kone sijaitsee pohjakerroksen IV- konehuoneessa (kuva 1). Kone ovat varustettu sulkupellillä, suodatinyksiköllä, LTO- patterilla, lämpöpatterilla ja puhallinyksiköllä.

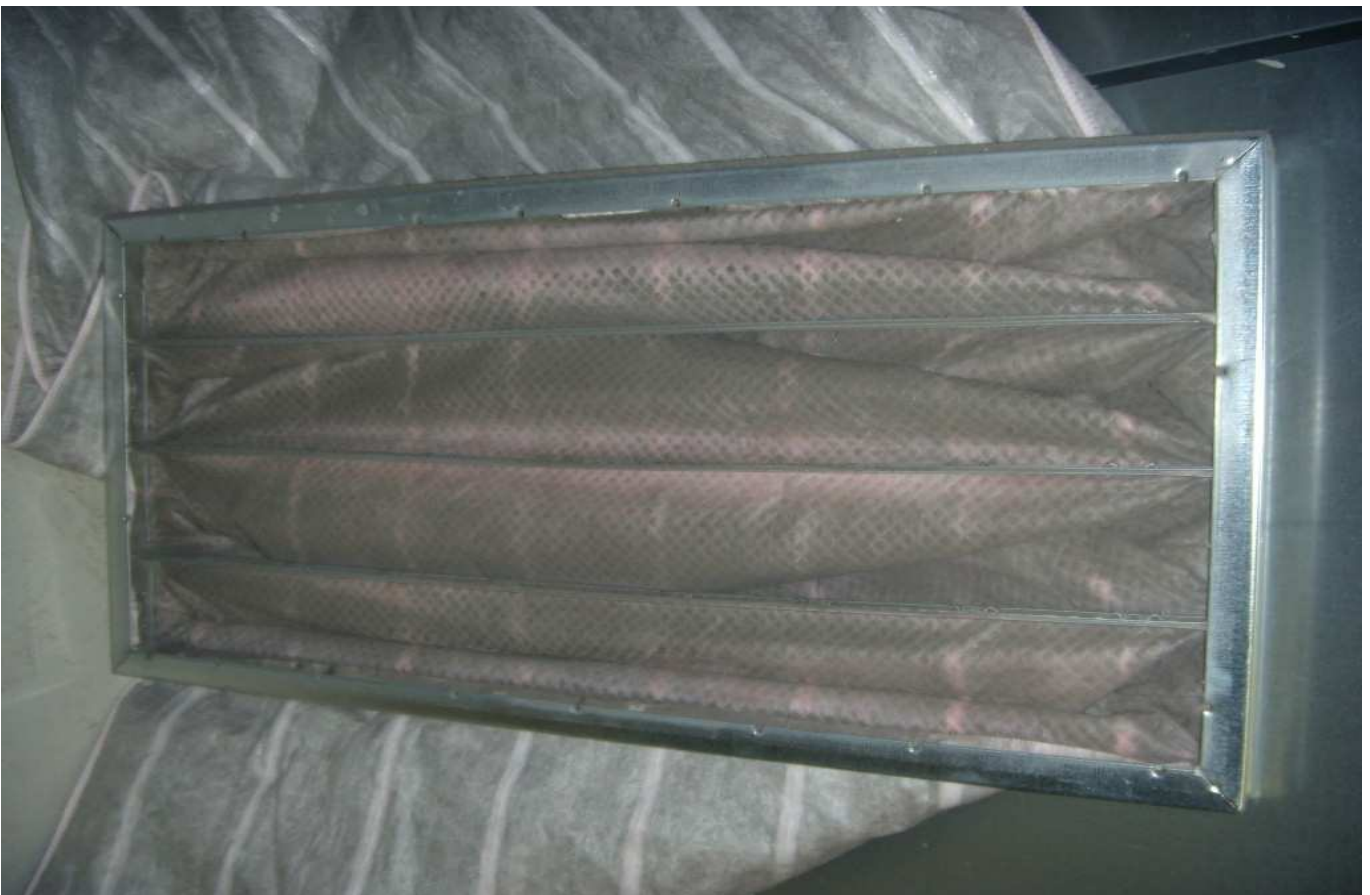
KUVA 2. Yleiskuva tuloilmasuodattimesta.

- Suodattimet ovat hieman pölyiset (kuva 2). Suodattimet tulee uusita huoltosuunnitelman mukaisesti.
- Suodattimien paine-eromittarista puuttuu neste. Paine-eromittareihin tulee lisätä nestettä.
- Lämmityspatteri on pölyinen (kuva 3). Patteri tulee puhdistaa / pestä seuraavan huollon yhteydessä.
- Puhallin on hieman pölyinen ja nokinen. Puhallin tulee puhdistaa / pestä seuraavan huollon yhteydessä.
- Tuloilmakoneen kammiot ovat hieman pölyiset (kuva 4). Tuloilmakoneen kammiot tulee puhdistaa seuraavan huollon yhteydessä.

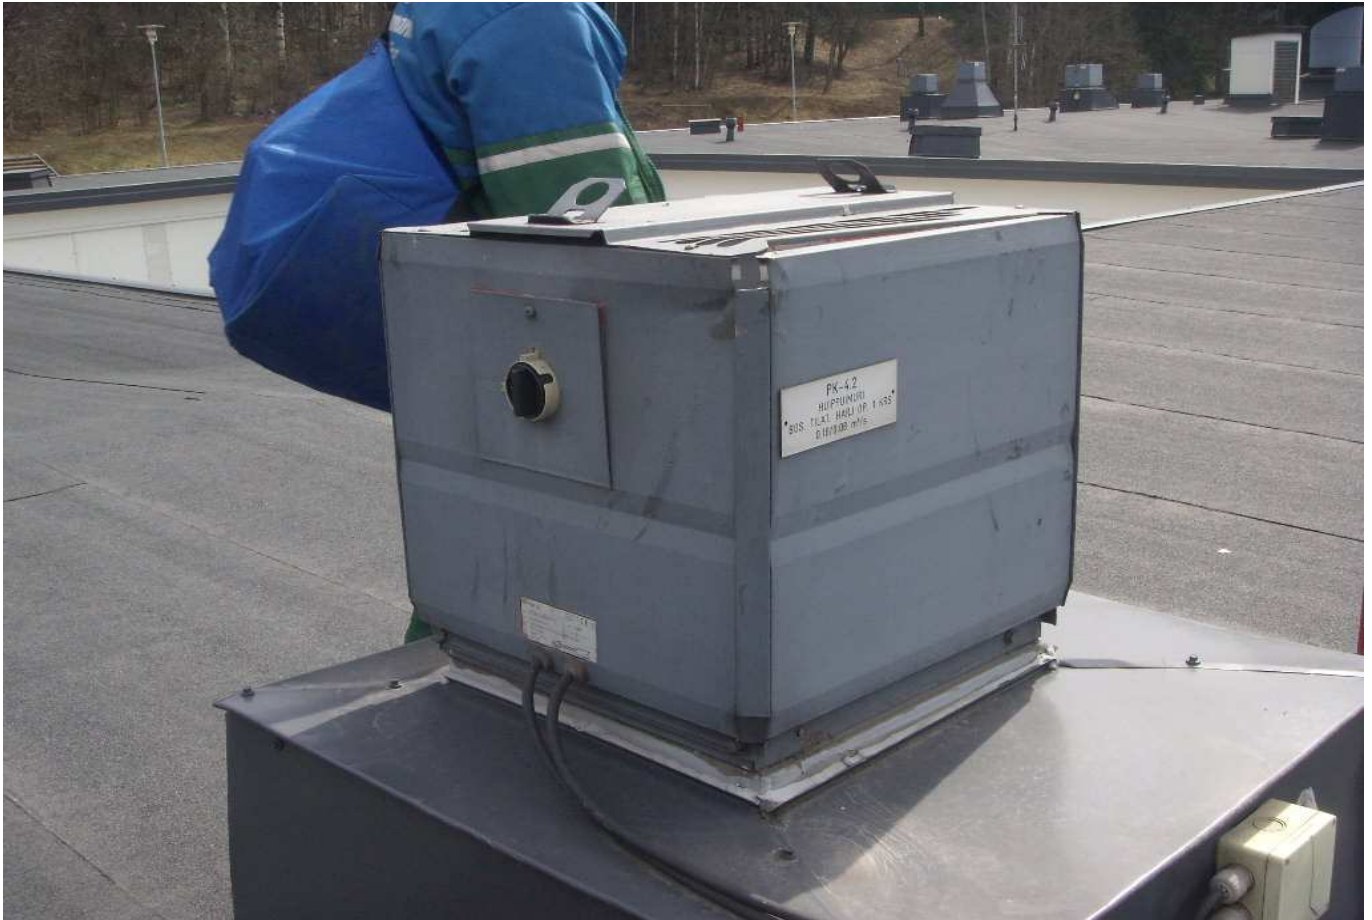
KUVA 5. Yleiskuva huippumurista.

Koulurakennuksen vesikatolla on tutkimusalueen huippuimuri (kuva 5). Huippuimuri on ABB:n valmistama laite vuodelta 1998. Huippuimuri tulisi puhdistaa huoltojen yhteydessä ja havaitut puutteet tulee korjata. Huippuimurit tulee tarkastaa ja huoltaa säännöllisesti. Samassa yhteydessä koneiden ohjaukset tulee tarkastaa.

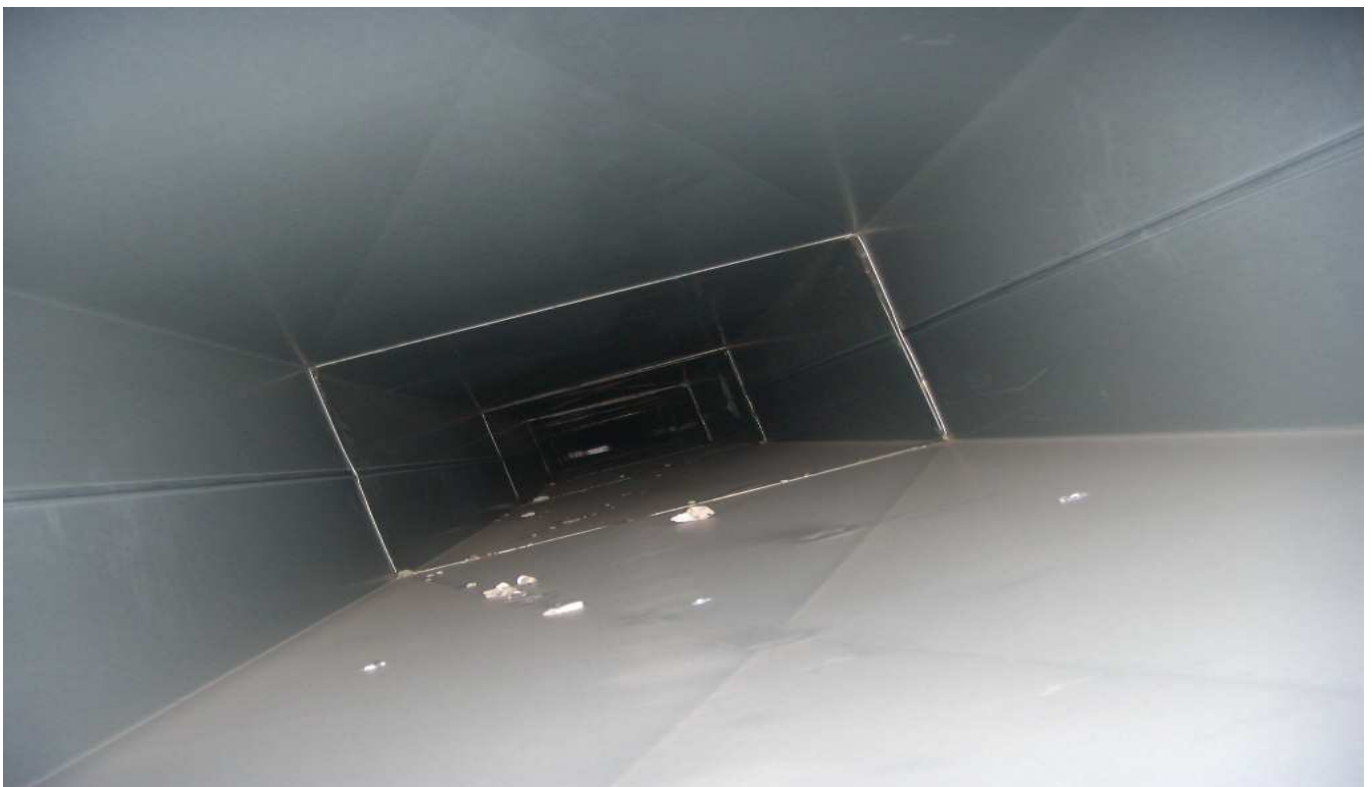
KUVA 6. Yleiskuva tuloilmakanavasta.

Tulo- ja poistoilmakanavat on rakennettu terälevykanavista (kierresaumaputkea ja kanttikanaavaa). Kanavistot ovat pääosin rakenteellisesti kunnossa. Havaintojen perusteella tutkimusalueen tarkastetut tuloilmakanavat ovat osin pölyisiä ja roskaisia (kuva 6 ja kuva 7). Tarkastetut poistoilmakanavat ovat pääosin melko pölyiset (kuva 8). Tutkimusalueen ilmastointikanavat tulisi puhdistaa ensitilassa. Ilmastointikoneen huollon ja kanavien nuohouksen jälkeen ilmamäärät tulisi tasapainottaa nykyisiin ilmamääriin.

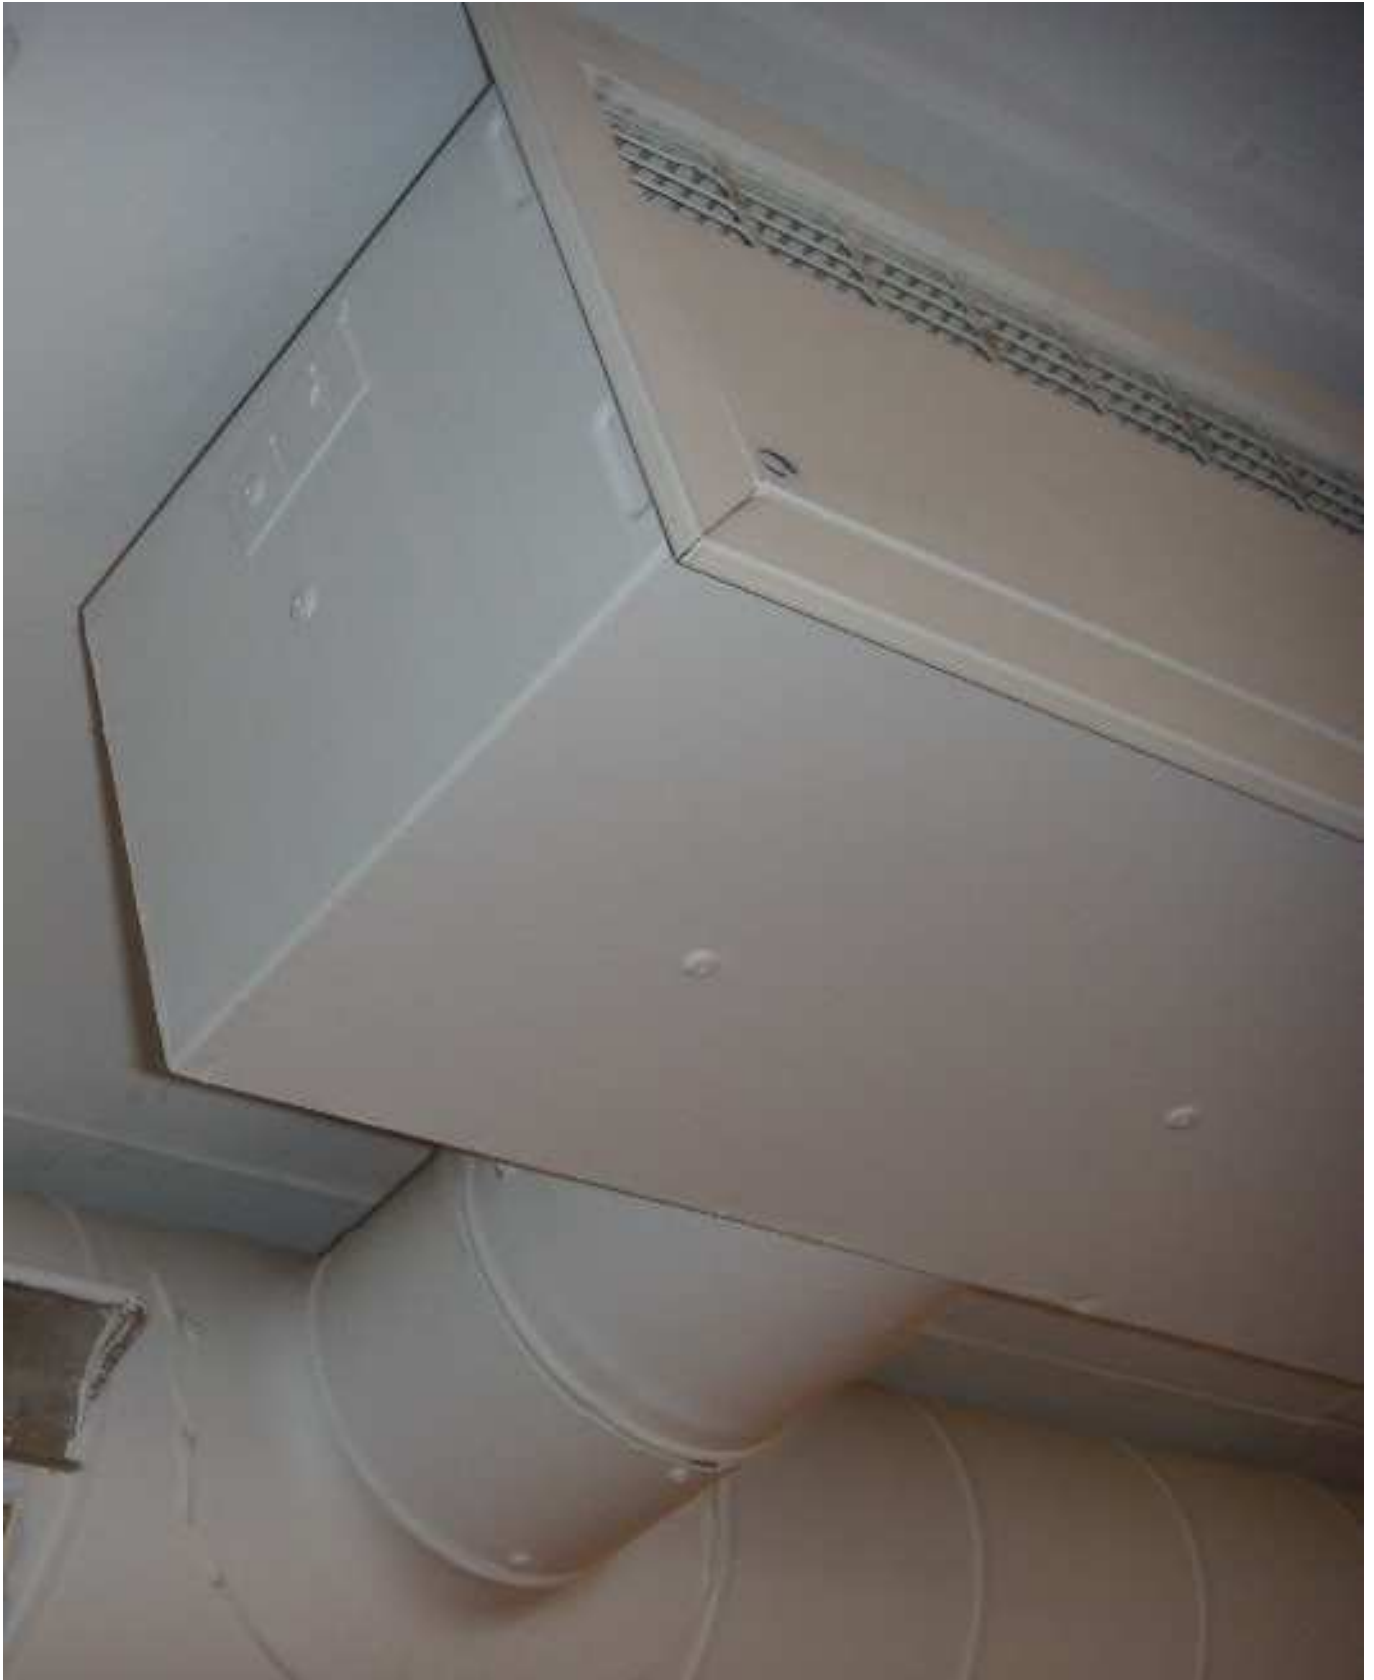
KUVA 9. Yleiskuva tuloilman pääte-elimestä.

Tuloilmaelimet ovat huonetiloissa ns. seinä- ja kattohajottajia, jotka ovat varustettu tasauslaatikoin (kuva 9). Tuloilmaelimien äänieristeenä on käytetty mineraalivillaa (kuva 10). Tasauslaatikot tulisi imuroida nuohouksen yhteydessä ja laatikoiden mineraalivillapinnat on syytä käsitellä suoja-aineella. Tuloilmaelimien heittokuviot selvitettiin savukokein (kts liitteenä olevasta piirustuksesta). Mittauksissa havaittiin, että ilman liikkuvuus on varsin tyydyttävä kautta koko huoneen, mutta heittokuviot ovat osin kapeita. Ilmamäärät tulisi tasapainottaa ilmastointikoneen huollon ja kanava nuohouksen jälkeen ja heittokuviot tulisi tarkastaa ja säätää asianmukaiseksi.

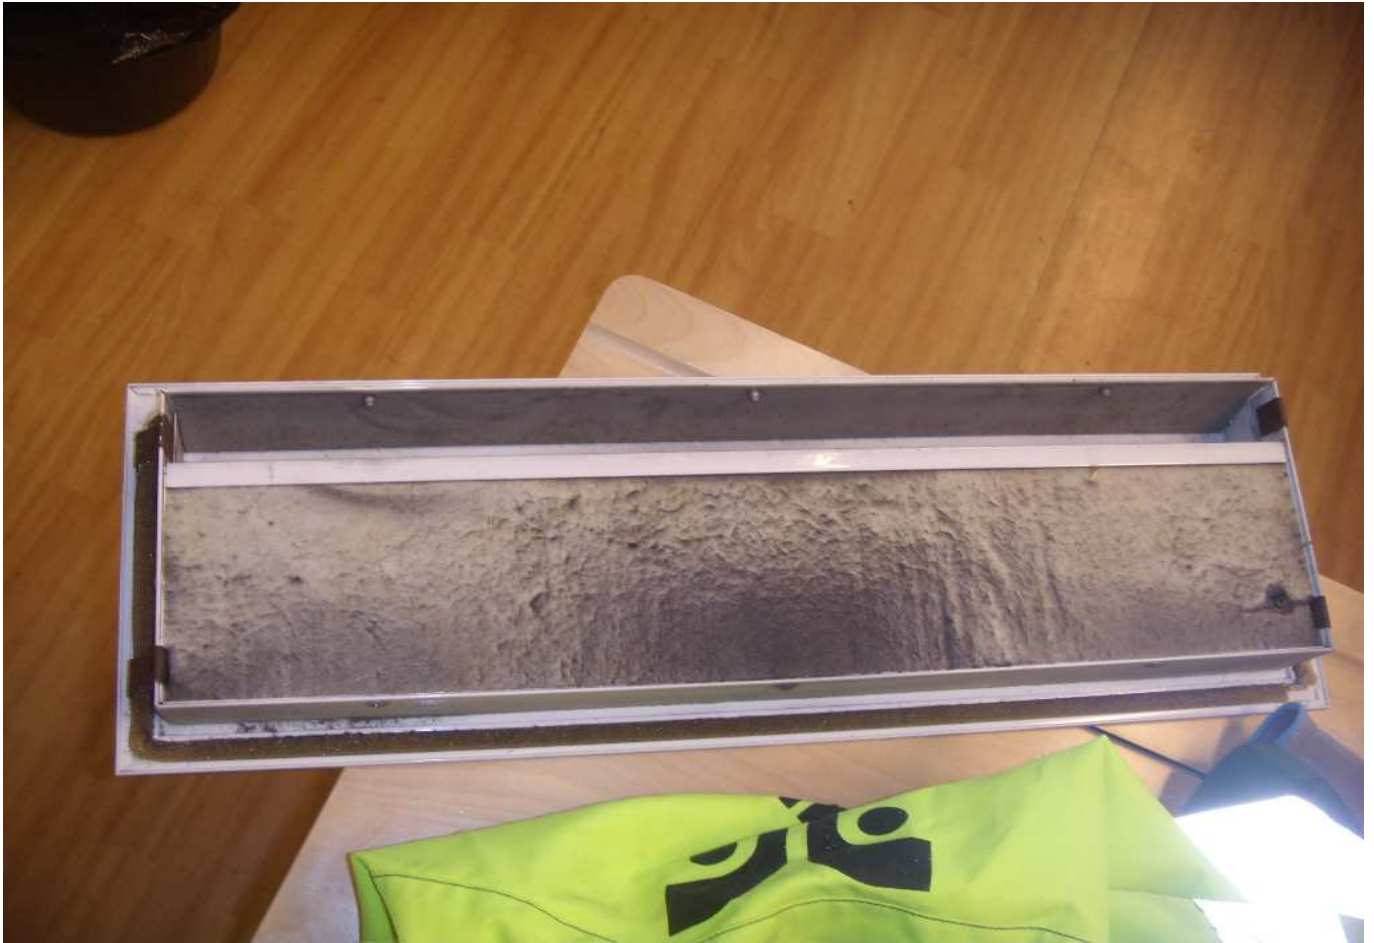
KUVA 10. Tuloilmaelimien äänieristeenä on käytetty mineraalivillaa.

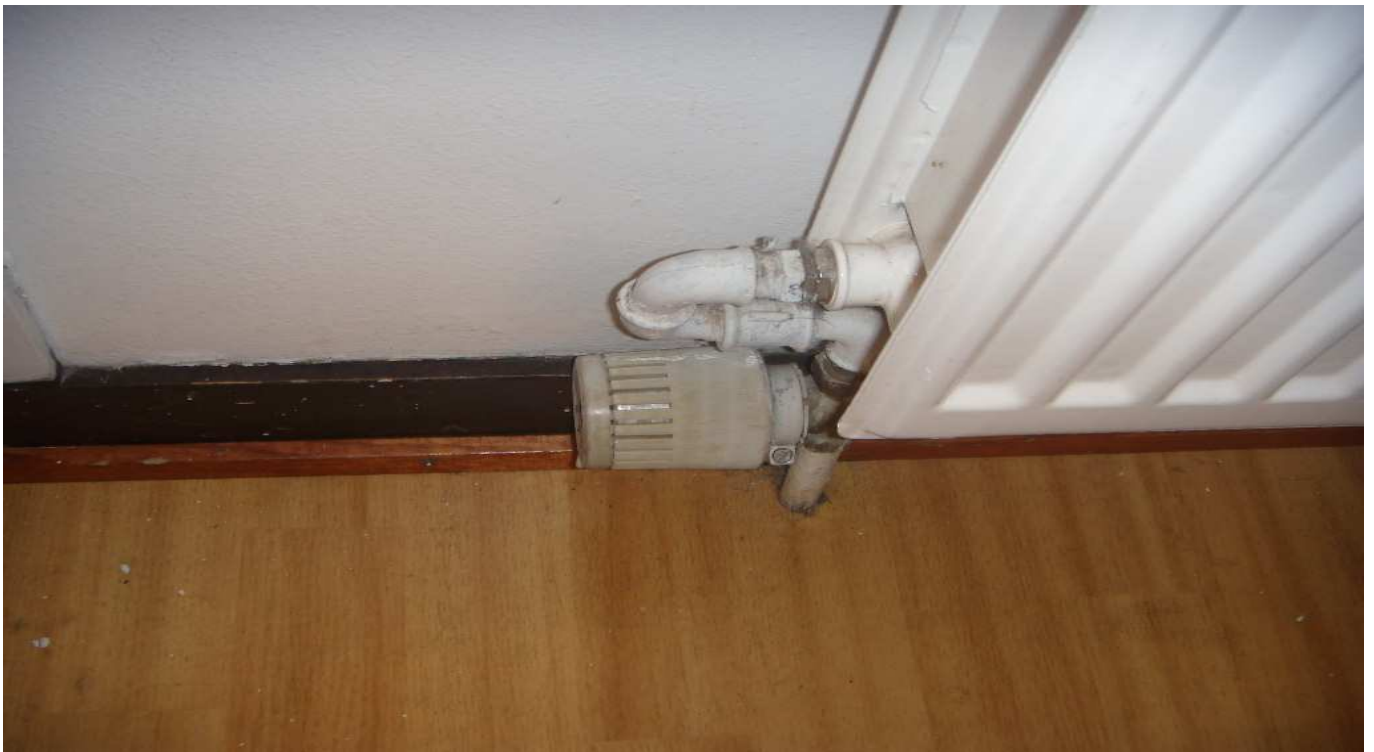
KUVA 11. Yleiskuva vanhasta patteriventtiilistä.

Tutkimusalueen lämpöpattereiden patteriventtiilit ovat vanhoja ja teknisen käyttöiän lopussa (**kuva 11**). Tutkimusalueen patteriventtiilit tulee tarkastaa ja vanhat venttiilit tulee uusia.
