HAKUNILARINTEEN KOULUN ALUSTATILA

SEURANTARAPORTTI NRO 1
3. 4. 2000

ALUSTATILAN SEURANTARAPORTTI NRO 1

KOHDE: HAKUNILARINTEEN KOULU

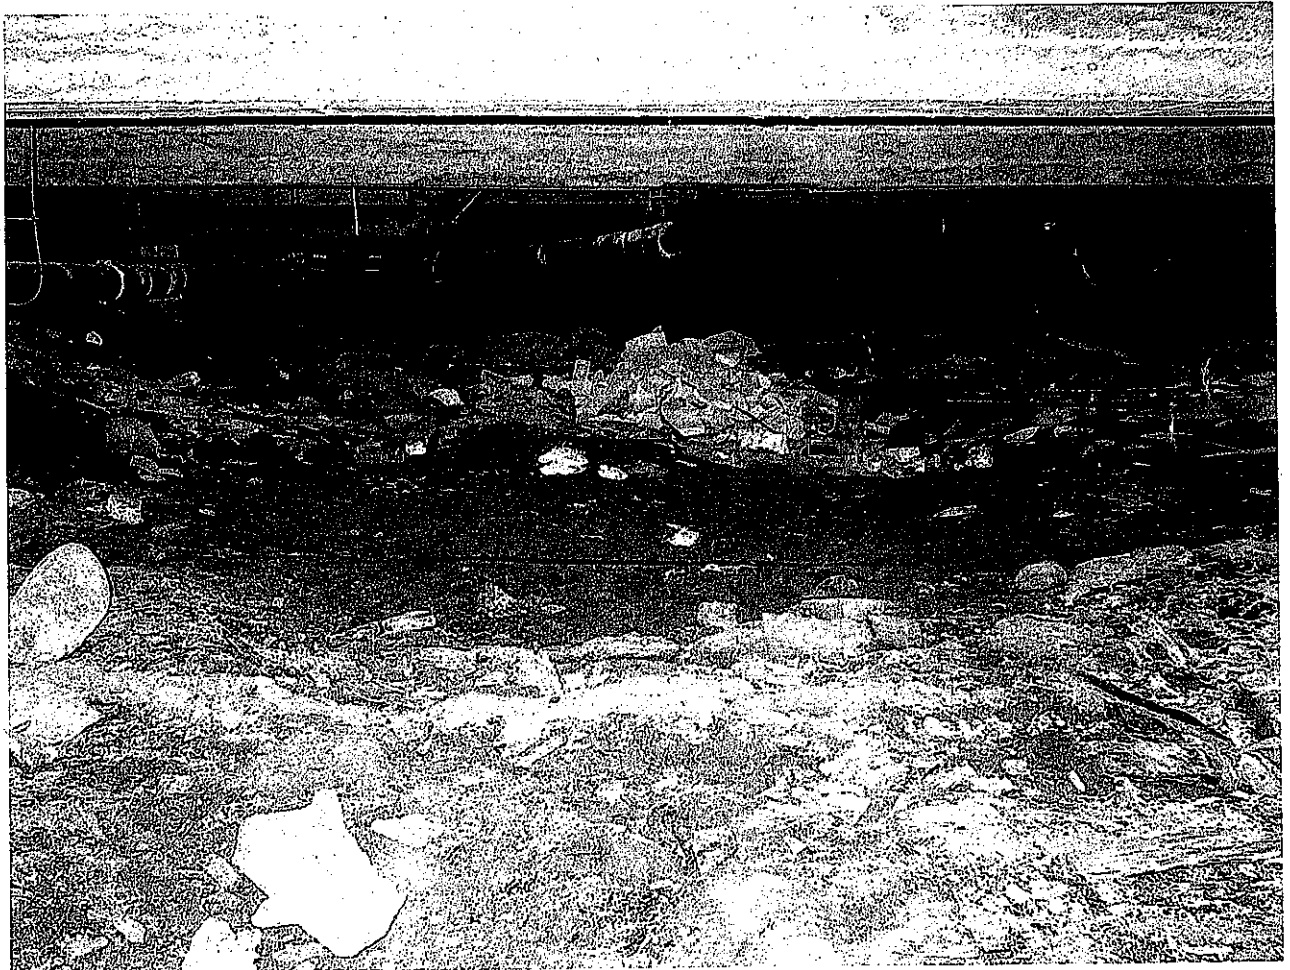
10. **MUUTA:** -hiekkakentän puoleisessa alustatilassa ja pohjoispäädyssä on vapaata vettä, kuvat 1 ja 2.
-hiekkakentän puoleiseen portaista etelään olevaan alustatilaan ei ollut enää kulkuyhteyttä. (tulossa?)
-sepelitäyttö puuttuu muualta paitsi hiekkakentän puoleisesta alustatilasta jossa sepelitäytön paksuus on noin 20 -30 mm.
-maapohjassa on laudoituksen purkujätettä, kansikuva ja kuva 3.

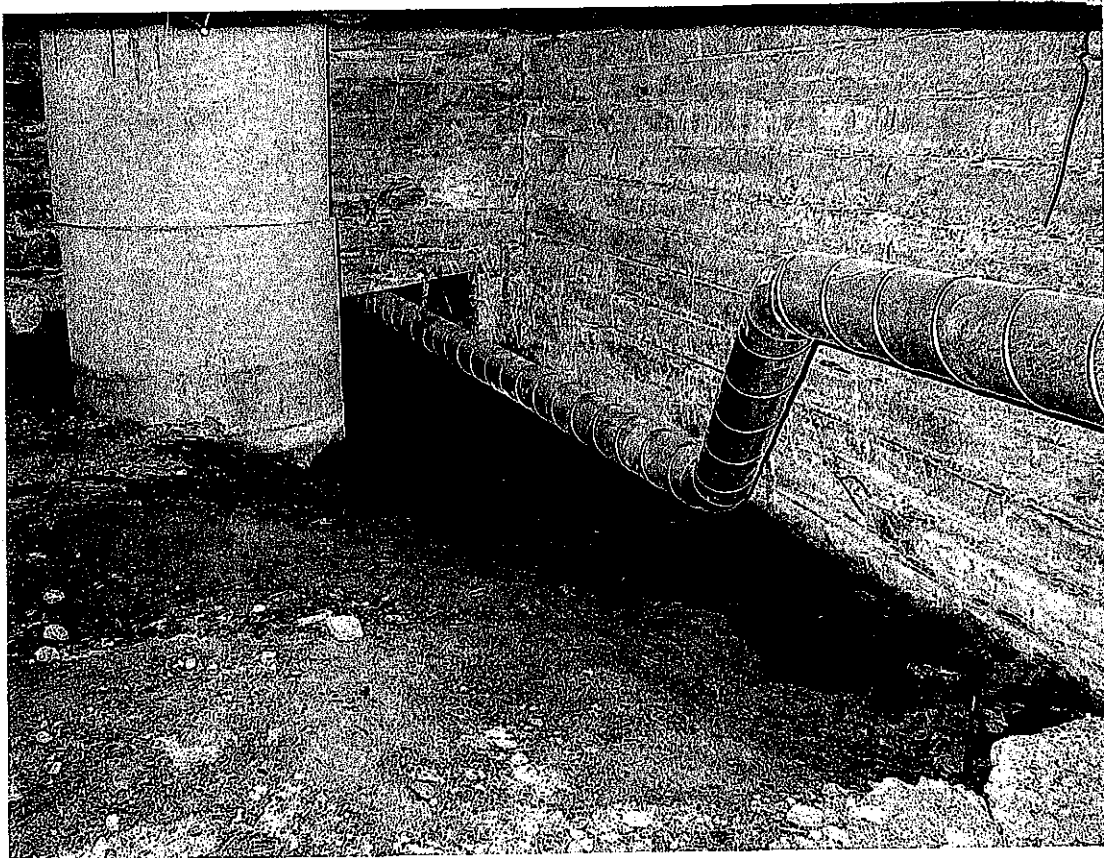
1.

ALUSTATILASSA ON VAPAATA VETTÄ

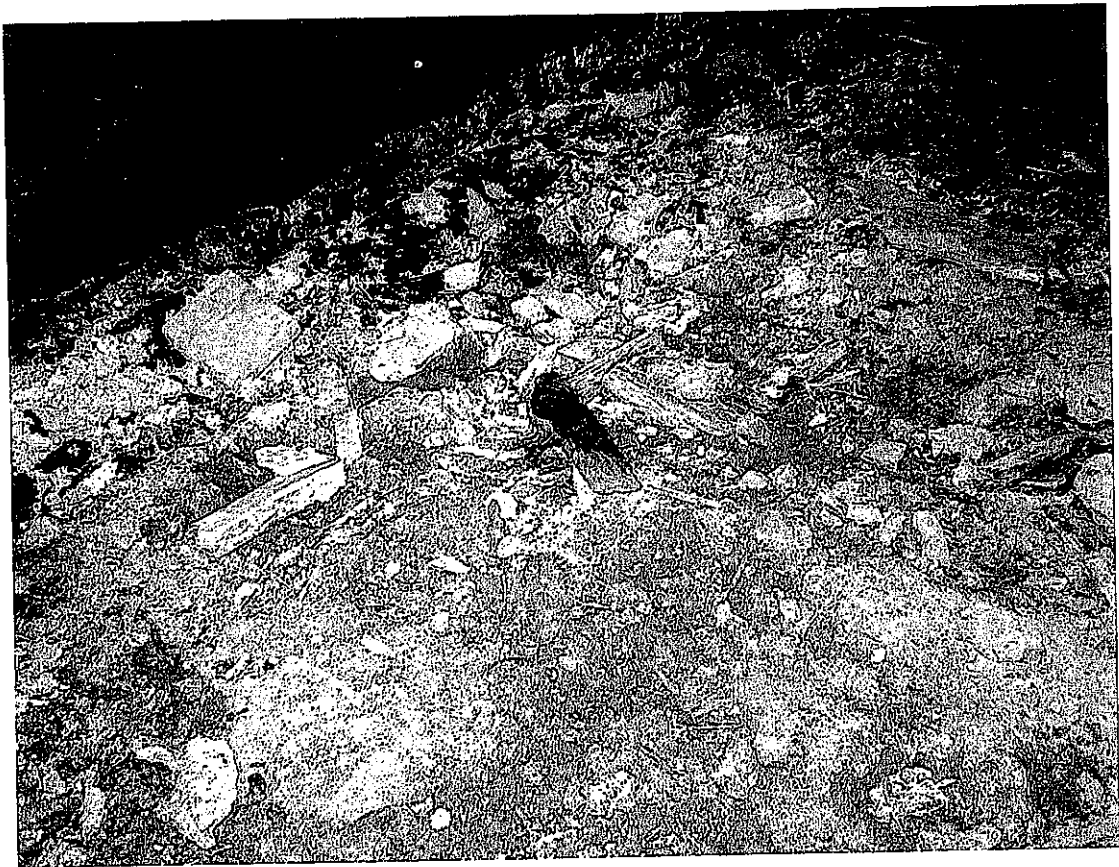
3.

MAAPERÄSSÄ ON LAUDOITUKSEN PURKUJÄTETTÄ SEKÄ KASVUSTOA
KOSTEUTTA TIIVISTYY ALAPOHJAAN, PERUSMUURI ON MÄRKÄ

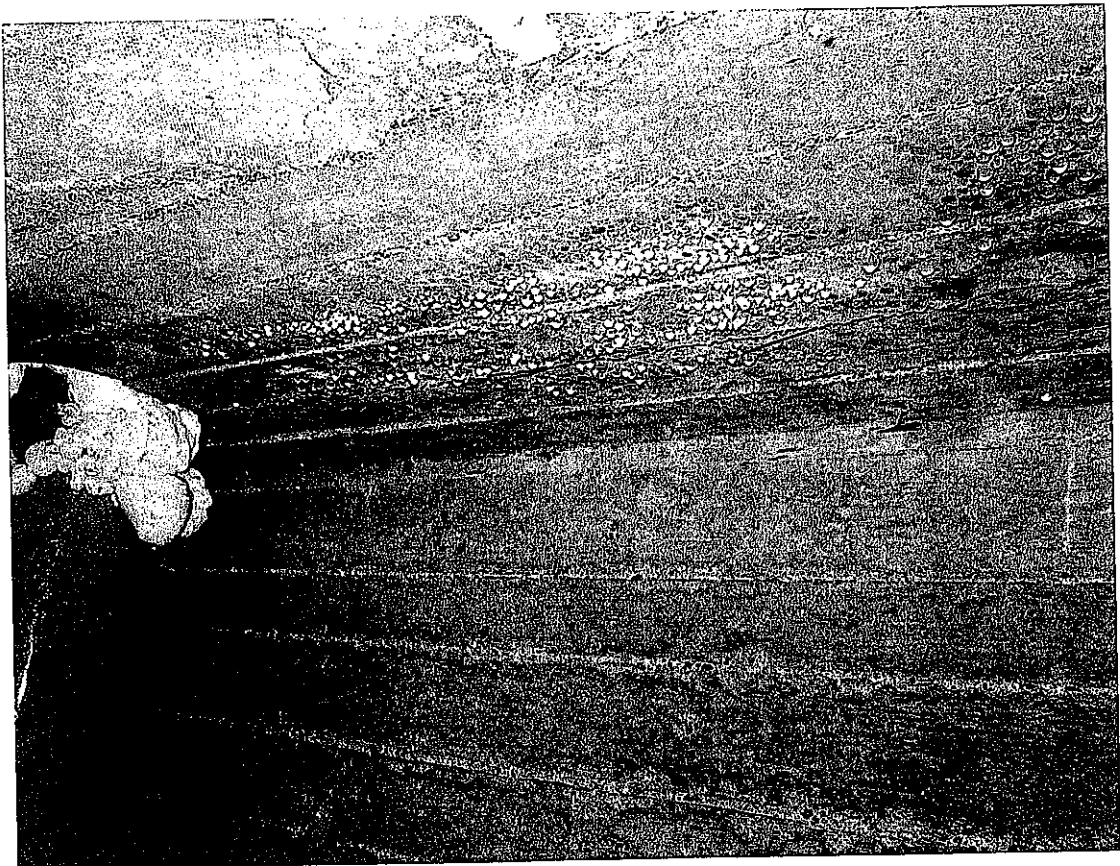
- kosteutta tiivistyy alapohjaan sisäpihojen välisessä alustatilassa, kuva 4.
9. **LÄPIVIENTIEN KUNTO:** -kulkuluukut alustatiloihin ovat tiivistämättä.
