HAKUNILARINTEEN KOULUN ALUSTATILAT

SEURANTARAPORTTI NRO 2

ALUSTATILAN KUNTOKARTOITUS, SEURANTARAPORTTI NRO 2

KOHDE: HAKUNILARINTEEN KOULU, Hiirakkotie 18, 01200 Vantaa

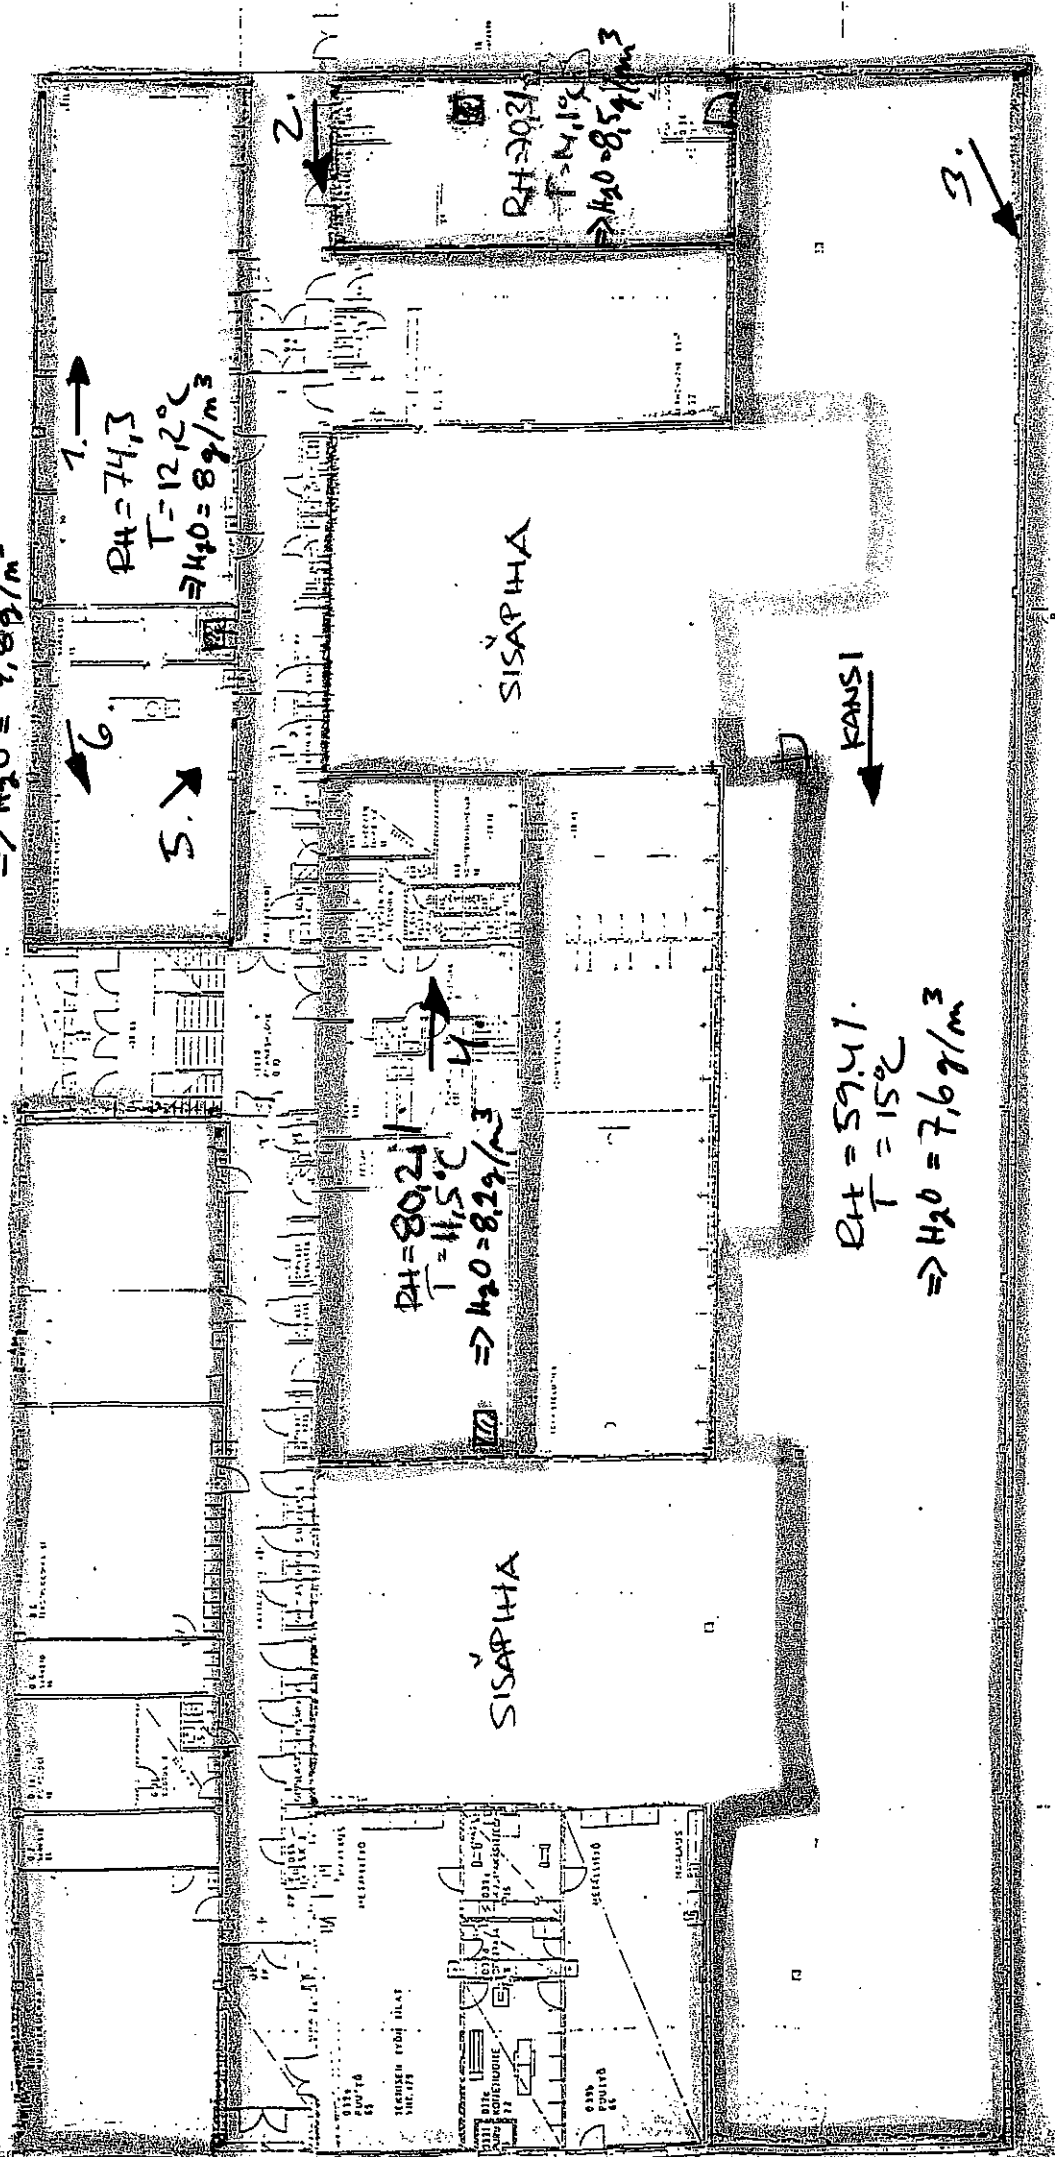
ALUSTUSKARTTA 1:400

59,4 - 80,2 %, +11,5 - 15 C = 7,6-8,5 g/m³, kts. pohjakuva (ulkona 53 %, + 9,3 C = 4,8 g/m³)

Alustatilan ilman sisältämä vesimäärä on lähes kaksinkertainen ulkoilmaan nähden.

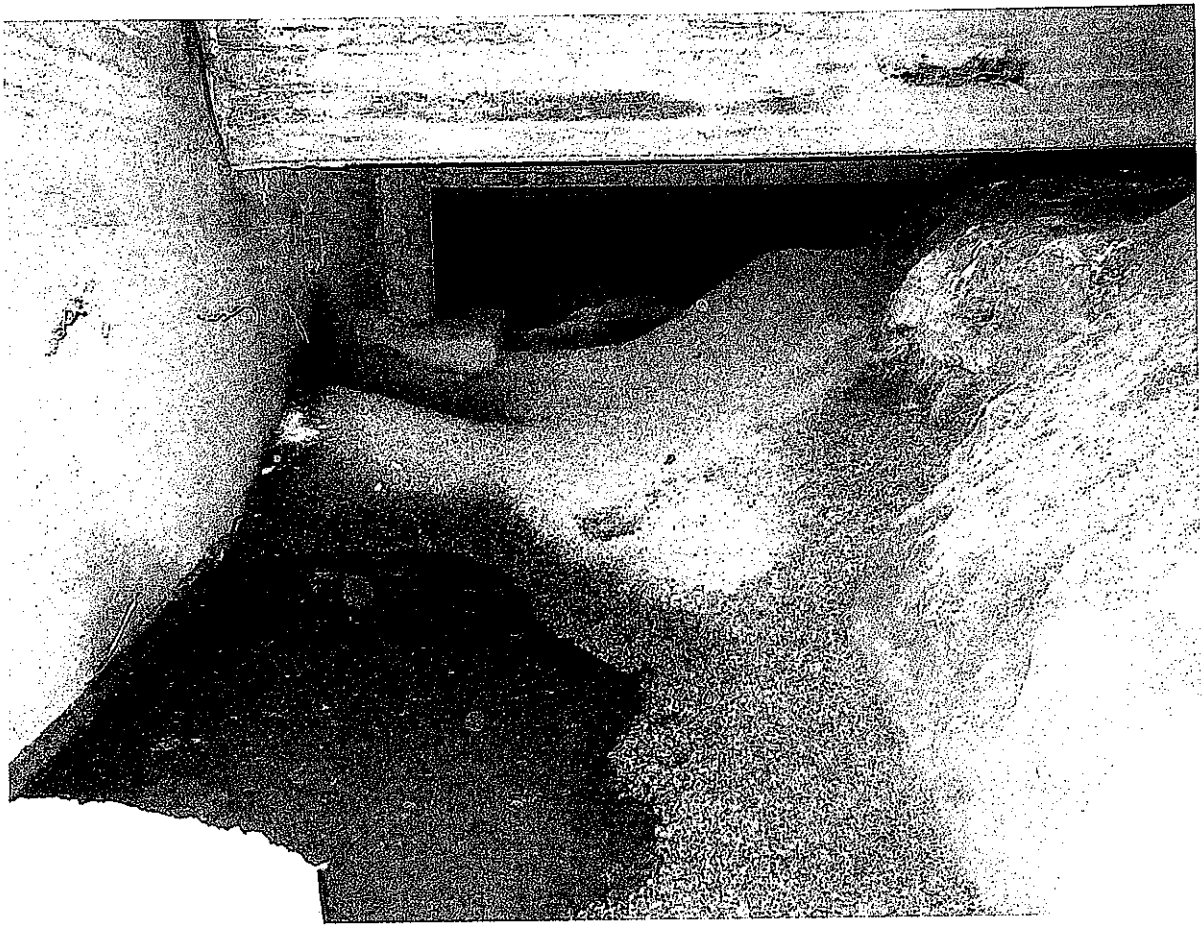
-vapaata vettä on muutaman m² alalla pohjoispäädyssä sekä hiekkakentän puoleisella sivulla, kuva 1.

-kasvustoa hiekkakentän puoleisella sivulla kohdissa joissa ei ole sepelitäyttöä tai se on vajaa, kuvat 1 ja 6.

VAPAATA VETTÄ ALUSTATILASSA, KUVA 1.

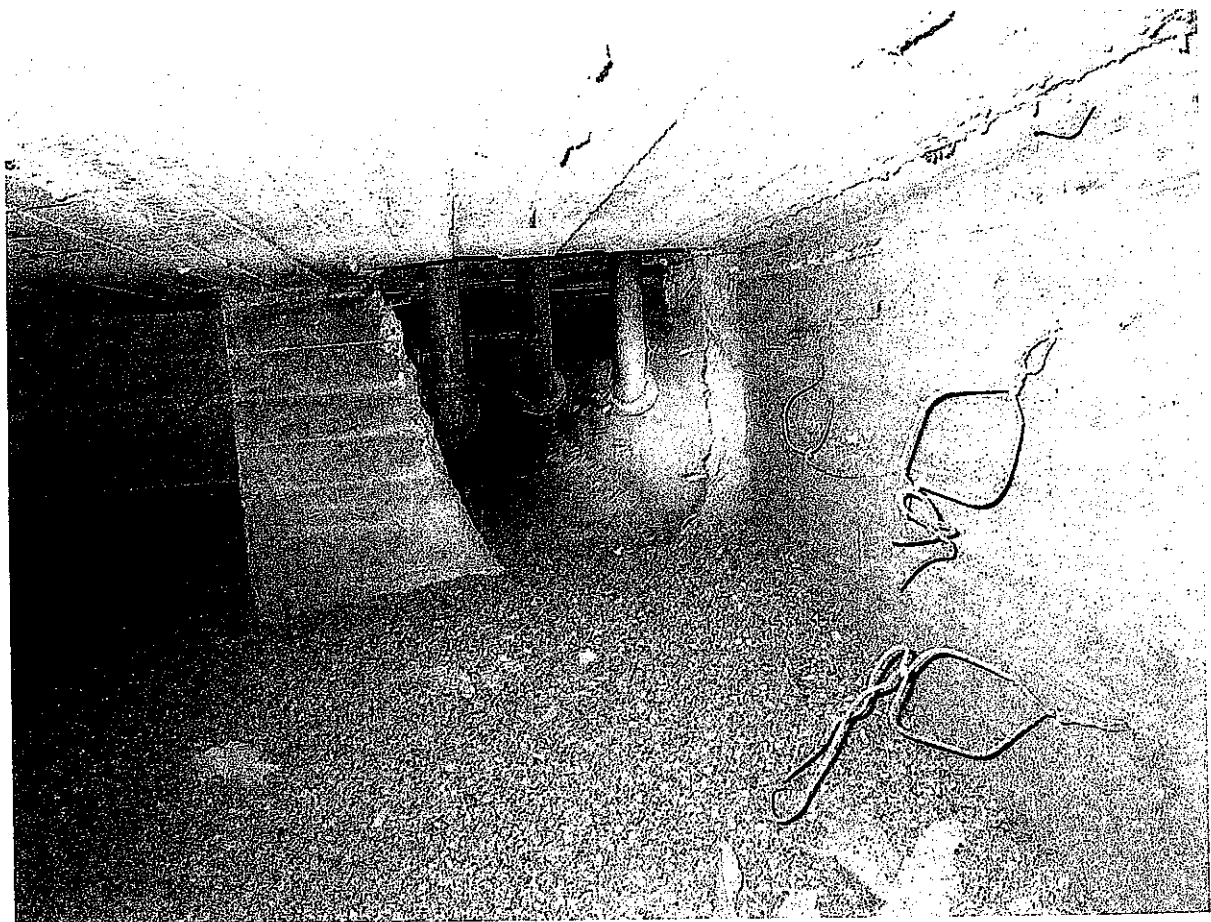
-putkikanaali on yhteydessä alustatilaan, kuva 2.

PUTKIKANAALI ON YHTEYDESSÄ ALUSTATIILAAN, KUVA 2.

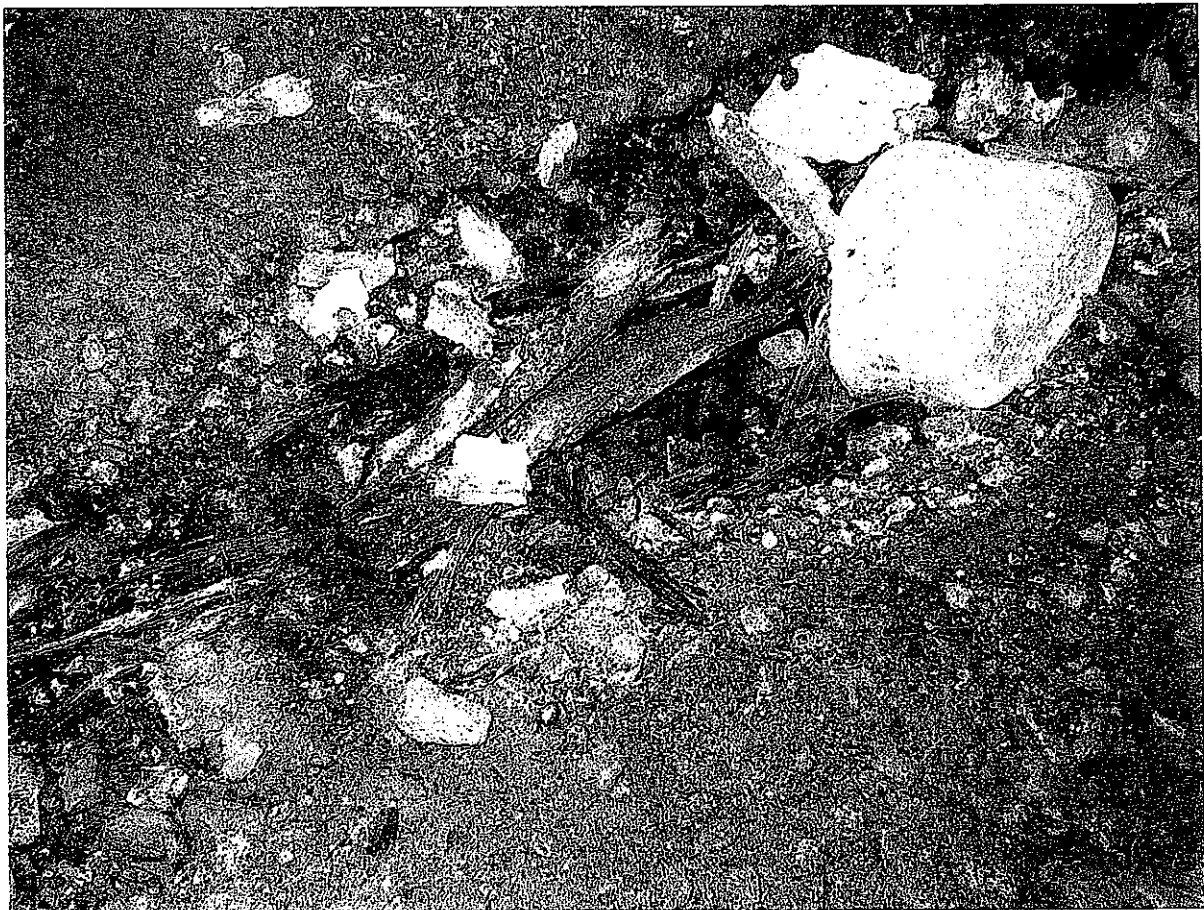
12. MUUTA: -rakennuksen keskellä olevan alustatilan kunnostus/puhdistustyöt ovat kesken, kuva 4.

MÄTÄNEVÄÄ PUUTAVARAA MAAN PINNALLA, KUVA 4.

Tila tulee kunnostaa TSU:n ohjeiden mukaiseen kuntoon ennen sepelin laittamista.

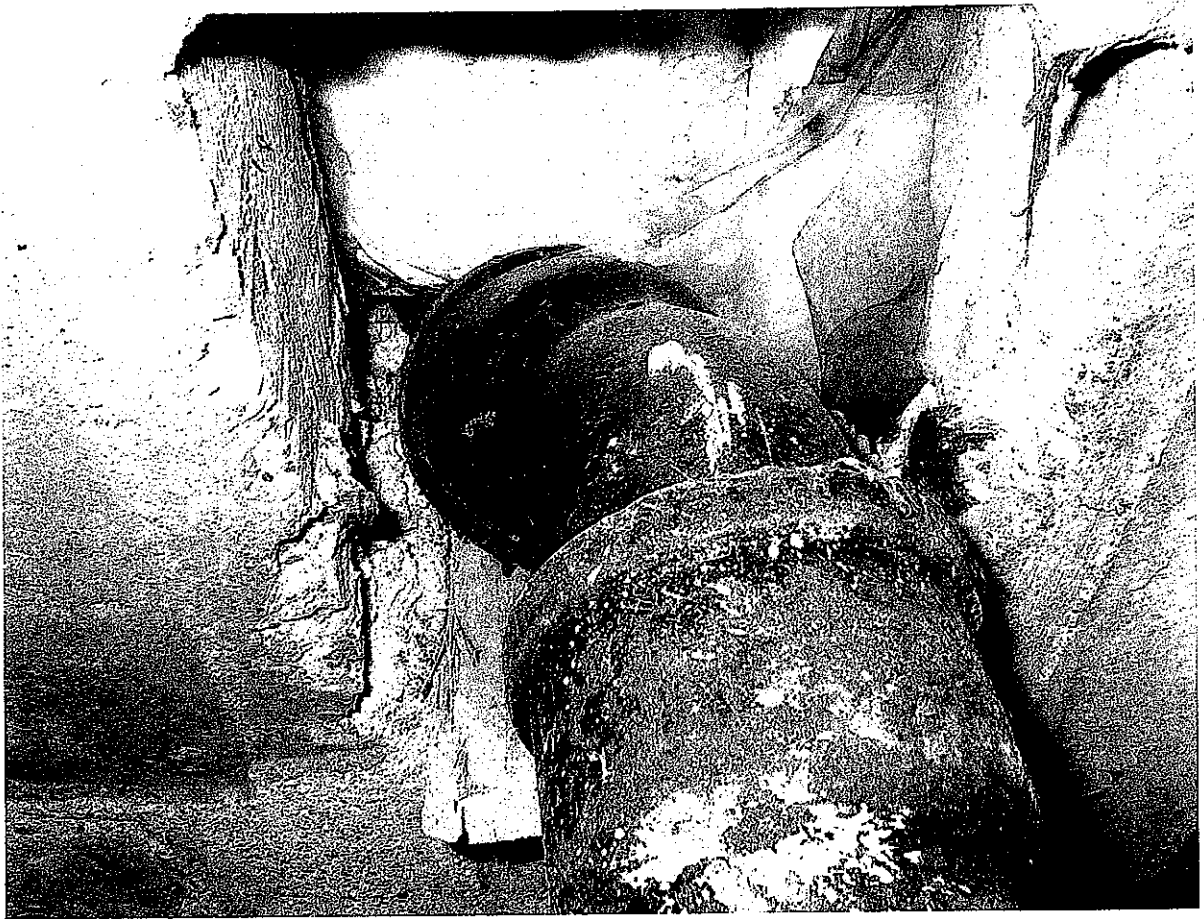
-tiivistyksissä puutteita, kuva 5.

ALAPOHJAN LÄPVIENI, KUVA 5.

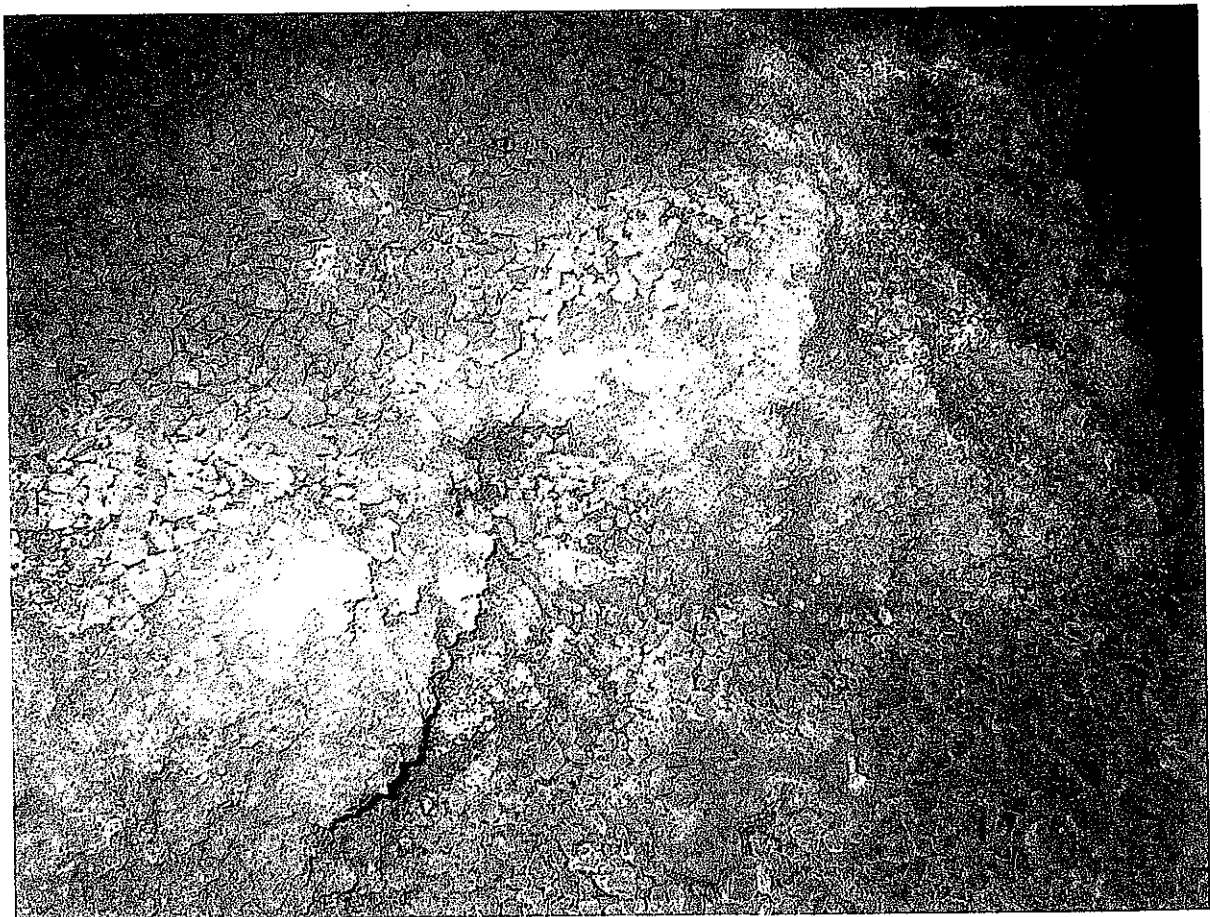
MIKROBIKASVUSTOA MAAN PINNALLA, KUVA 6.
