HAKUNILARINTEEN KOULUN ALUSTATILAT

SEURANTARAPORTTI NRO 4

ALUSTATILAN SEURANTARAPORTTI NRO 4

KOHDE: HAKUNILARINTEEN KOULU, Hiirakkotie 18, 01200 Vantaa

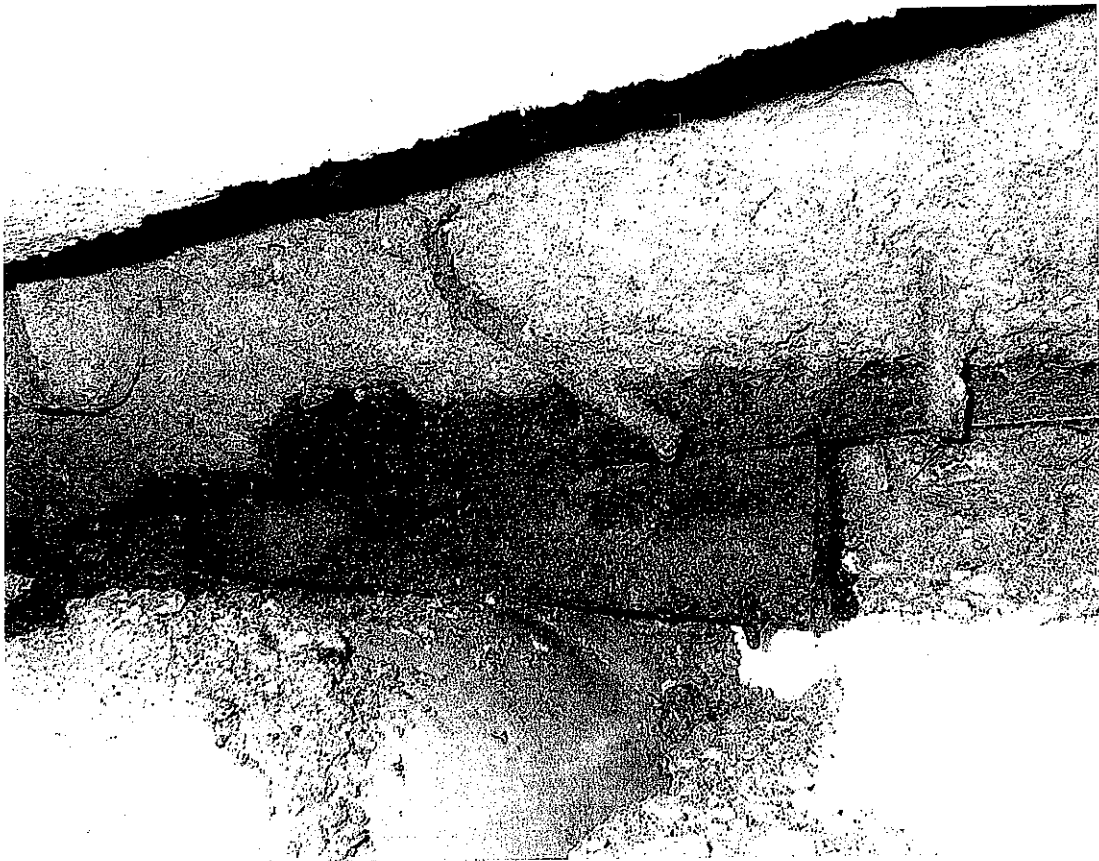
1.

- joitain lautoja/muuta puutavaraa maassa tai rakenteissa kiinni, kuvat 1 ja 2.
 - alustatilaan jätetty puinen tikas jossa alkavaa homekasvustoa!
 - betonirakenteen sisään menevä puutavara piikataan > 50 mm:n syvyyteen ja kolo betonoidaan tiiviisti.

RAKENTEISSAMAASSA OLEVAA PUUTAVARAA, KUVAT 1 JA 2.

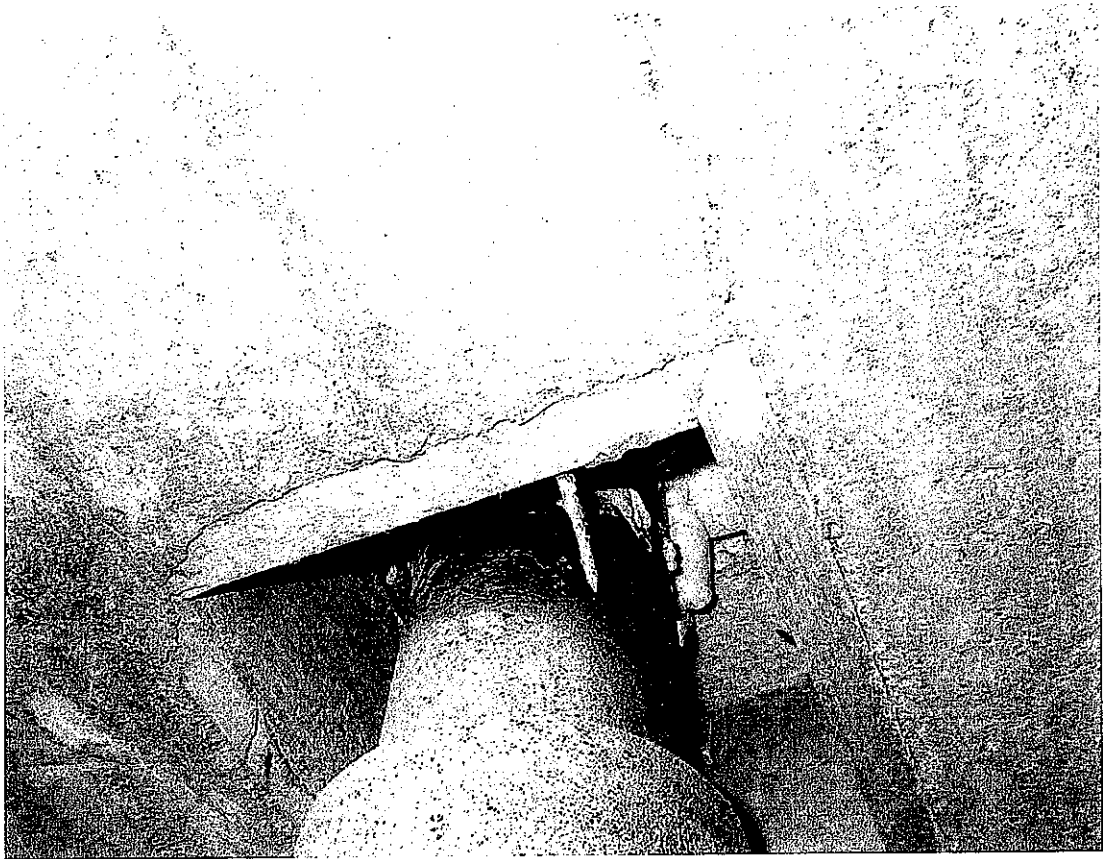
8. **NÄKYVIEN RAKENTEIDEN JA ERISTEIDEN KUNTO:**
 - ei havaittavia ongelmia
9. **LÄPIVIENTIEN KUNTO:**
 - läpivientejä tiivistetty uretaanilla, joissain läpivienneissä puutavaraa/tiivistys puutteellinen. Kuva 3.

LÄPIVIENNISSÄ PUUTAVARAA, KUVA 3.

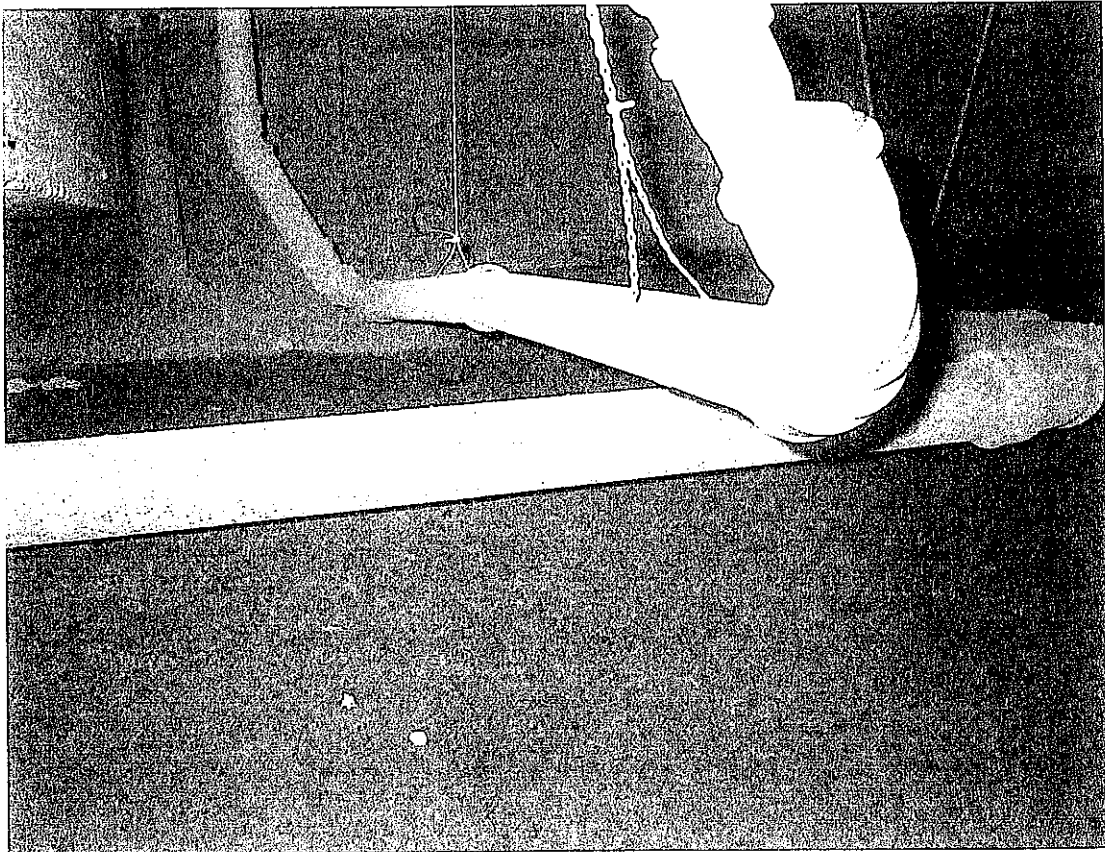
6. **ILMAN SUHTEELLINEN KOSTEUS JA LÄMPÖTILA ALUSTATILASSA :**
 - ei mitattu, aistivaraisesti kosteaa
7. **ILMANVAIHTO:**
 - tuuletusputkia perusmuurissa, koneellinen poisto kanavoinnein (paitsi rakennuksen keskellä oleva tila, josta koneellinen poisto, ei kanavointia. Poistoputken pää näkyy kuvassa 4.-täysin pölyssä, puhdistettava!)

11. **VALAISTUS:**
 - ei
12. **MUUTA:**
 - viemäriputken kaadossa on korjattavaa, kuva 4.
 - koteloiden yms. purkutyön yhteydessä sevelipinta suojattava täysin purkujätteiltä esim. pressuilla

VIEMÄRIPUTKEN KAADOSSA ON KORJATTAVAA, KUVA 4.
