## ALUSTATILA- JA PINTAKALLISTUSSELVITYS

Hakunilanrinteen koulun voimistelusalirakennus  
Hiirakkotie 18  
01200 VANTAA

DELETE TUTKIMUS OY, HELSINKI

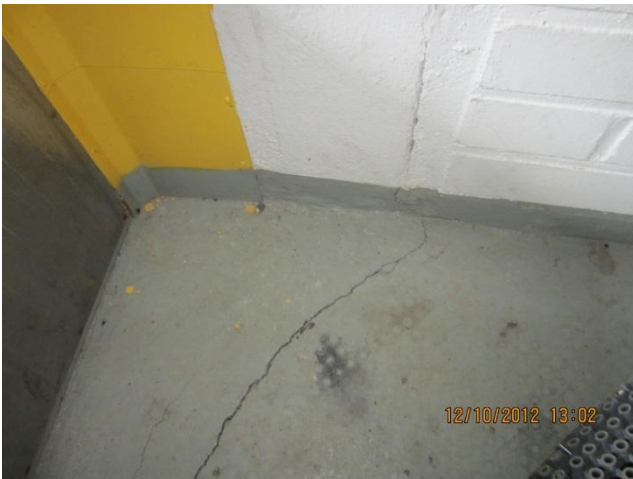
Alapohjat ovat maanvaraisia 8 cm paksuja teräsbetonisia laattoja, joiden alla on 7,5 cm paksu polystyreenieristys. Lattiapintoina on lähinnä eteishallissa ja käytävätiloissa hovilaatta ja muissa tiloissa hitsattu muovimatto. Miesten ja naisten wc-tiloissa 031-034 on lattiapintana 6-kulmiolaatta. Kylmissä varastoissa, tuulikaapeissa ja lämmönjakohuoneessa on maalattu betonilattia. Betonilatioissa on jonkin verran halkeamia (kuva 1).

**kuva 1** Tuulikaapin 037 betonilattiasa on halkeama.

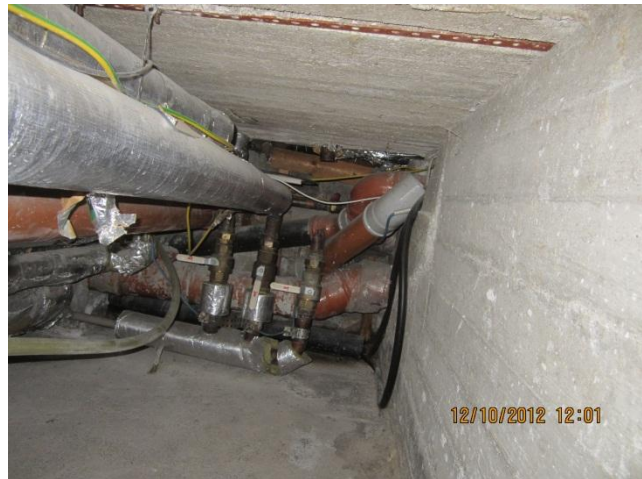
Alapohjan putkikanaaleissa kulkevat suurin osa päärunkoputkista ja viemäriputkista (kuva 2). Putkikanaalit sijaitsevat pääsisäänkäyntien välisellä alueella lämmönjakohuoneen tasolla, hammaslääkärin tilassa käytävän suuntaisesti sekä nämä kaksi kanaalia yhdistäen eteishallin keskivaiheilla.

**kuva 2** Lämmönjakohuoneen kohdalla kulkeva putki- kanaali.

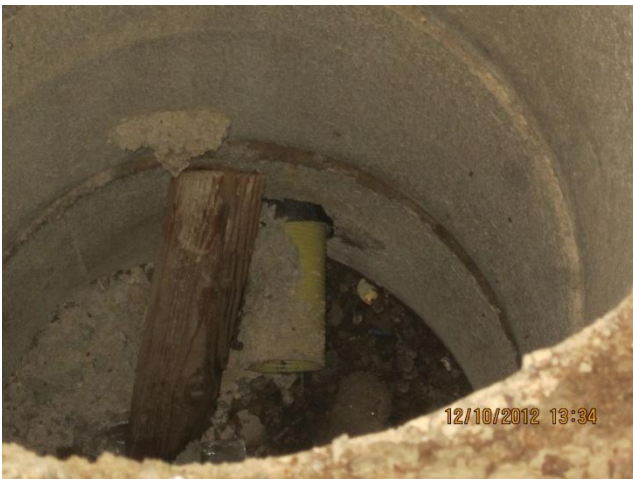
Rakennuksen ympärillä, alapohjan alla ja alustatilassa on suunnitelmien mukaiset muoviputkesta tehdyt salaojat ja betonirenkaiset salaojakaivot. Tutkituissa kaivoissa yhdessä oli vettä, muut olivat kuivia mutta kaikissa niissä oli jonkin verran ylimääräistä tavaraa, roskia yms. (kuva 3).

**kuva 3** Salaojakaivoissa on ylimääräistä tavaraa.

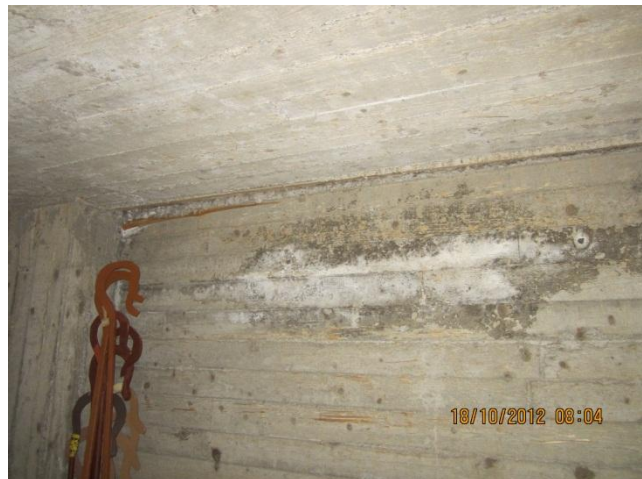
Alkuperäissuunnitelmissa kaikki salaojat yhdistyvät perusvesikaivossa. Perusmuureja vasten on mahdollisesti puutteellinen kosteussuojaus, sillä betonisissa perusmuureissa oli sekä alustatilan että varaston puolella selviä kosteusjälkiä (kuva 4).

**kuva 4** Sekä alustatilan että kuvan varaston seinissä on paljon kosteusvauriojälkiä.

Varastotilassa on normaali huonekorkeus. Seinät ja katto ovat betonipintaiset ja alapohja on maalattua betonia (kuva 11). Alapohjan betonipinnassa on jonkin verran halkeamia. Varastotilan seinissä ja katossa on paljon kosteusvauriojälkiä (kuvat 4, 12 ja 13).

Alusta- ja varastotilan kosteusvauriot johtuvat todennäköisesti puuttuvasta tai huonosti asennetusta kosteussulusta perusmuurissa sekä yläpihan riittämättömästä pintakallistuksesta ja läheisestä penkereestä, jolloin sadevesien hidas poistuminen aiheuttaa kosteusrasitusta sokkeliin. Lisäksi syynä on sokkeliläpivientien (tuuletusputket) huono eristys.

Varaston ja alustatilan osalta on tutkittava varsinkin sokkelin ulkopuoliset kosteussulut, sokkeliläpiviennit ja liikuntasalin välipohjan kosteus ja rakenteiden kunto yläpihan sisäänkäynnin luota.

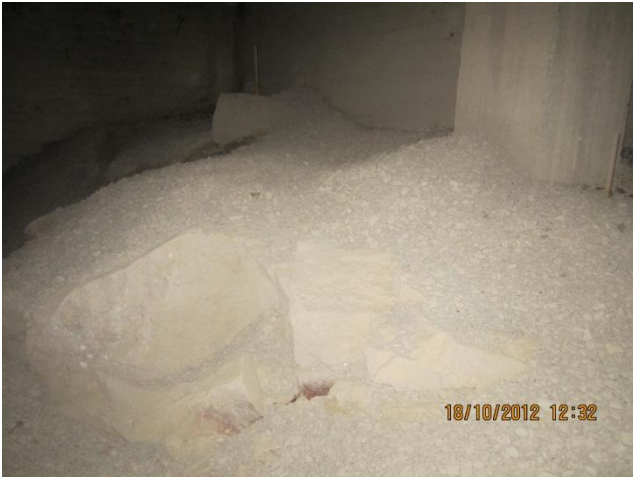
Alustatilan korkeus vaihtelee jonkin verran pintamaan epätasaisuuden takia. Vähimmillään korkeutta on kohdissa missä peruskallio on pinnassa ja/tai näkyvissä (kuva 5). Korkeimmillaan tilassa on normaali huonekorkeus. Pintamaana on levitetty sora. Sorakerroksen paksuus vaihtelee jonkin verran, mutta sen pinnassa ei havaittu mikrobikasvustoa. Alustatilassa on näkyvissä yksi salaojakaivo. Kaivossa ei tarkastushetkellä ollut vettä (kuva 6).

**kuva 5** Alustatilassa on peruskalliota näkyvissä.

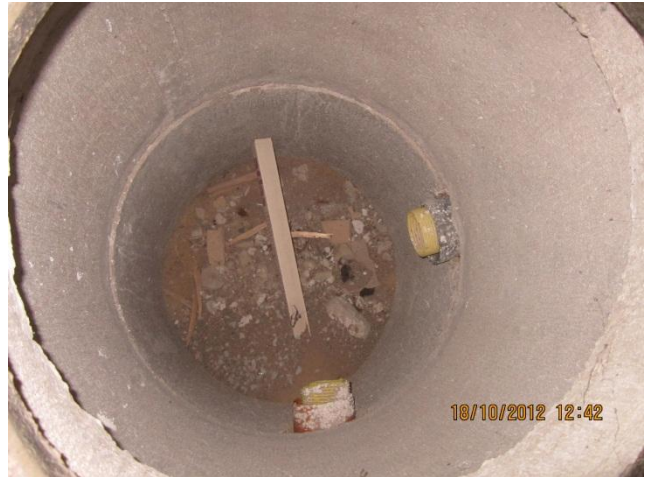
**kuva 6** Alustatilan salaojakaivo oli tarkastushetkellä kuiva.

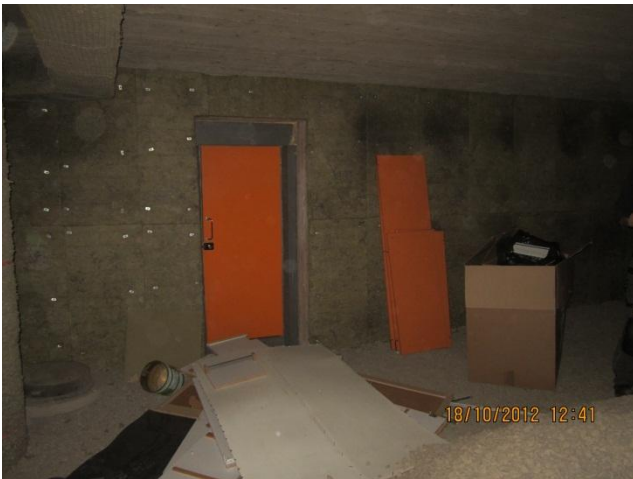
Alustatilan alapohjan alapinta ja seinät ovat betonia. Lämpimien tilojen vastaisissa seinissä on villaeristys (kuva 7). Alustatilan betonipinnoissa havaittiin runsaasti kosteus- ja vuotojälkiä (kuvat 8 ja 9). Lisäksi alapohjan läpivientien eristys voisi olla parempikin (kuva 10).

**kuva 7** Alustatilan lämpimiä tiloja vasten olevissa seinissä on villaeristys. Tilassa on jonkin verran ylimääräistä tavaraa.

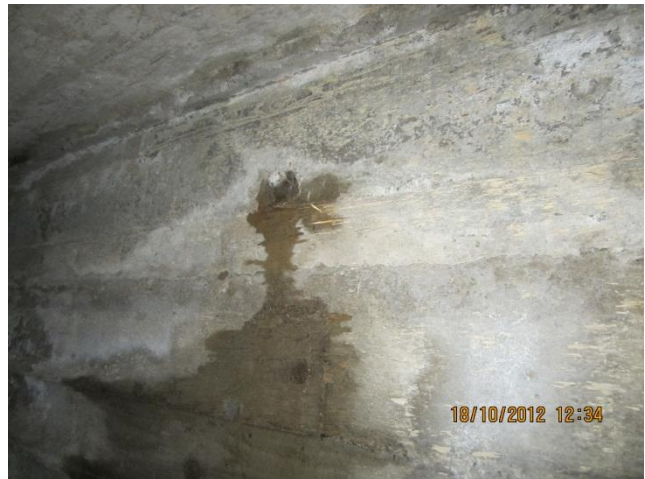
**kuva 8** Perusmuurissa on alustatilan puolella näkyvissä kosteusjälkiä.

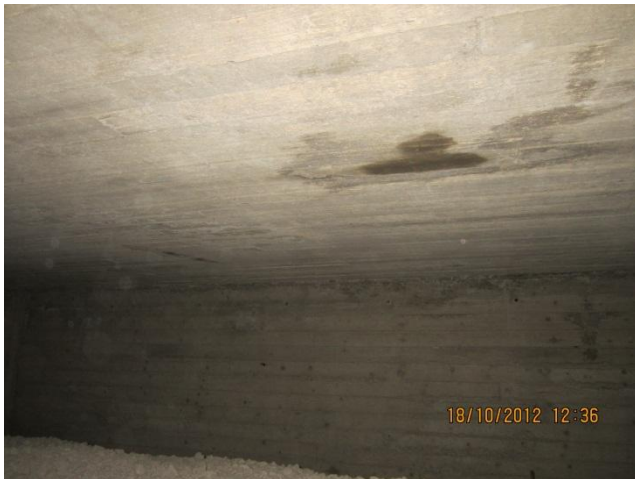
**kuva 9** Myös alapohjassa on kosteusjälkiä.

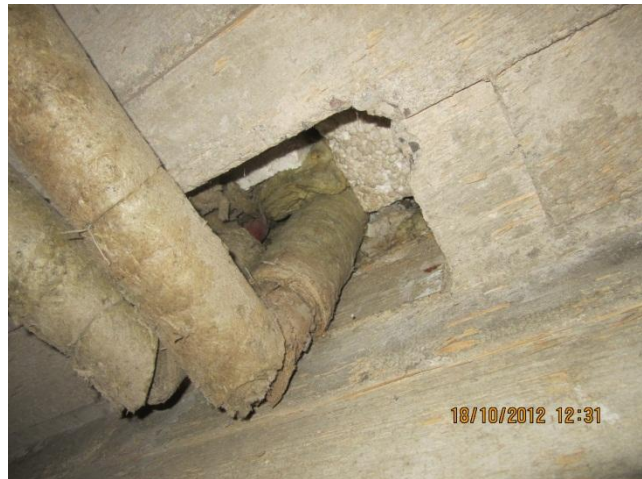
**kuva 10** Alapohjan läpiviennit ovat tiivistetty villalla ja polystyreenin paloilla.

Alustatilan kaikki huonosti tiivistetyt ja tiivistämättömät läpiviennit tiivistetään asianmukaisilla palokatkotuotteilla.

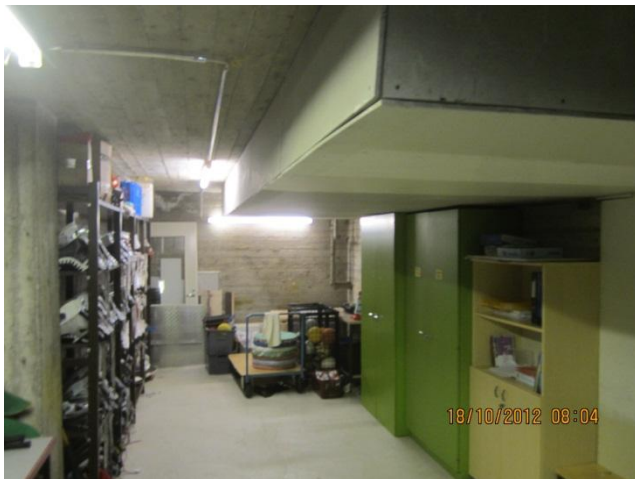
**kuva 11** Varastotilan katto ja seinät ovat betonia. Alapohjan betonipinta on maalattu. Katon kotelo on tehty lujalevystä.

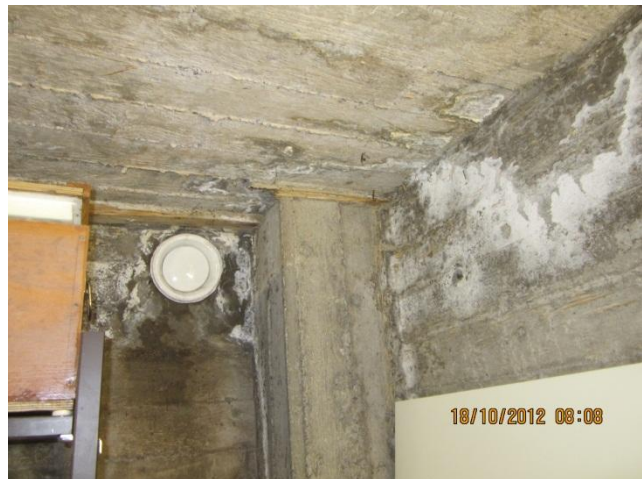
**kuva 12** Varaston seinissä on runsaasti kosteusjälkiä, varsinkin sokkelläpiviennin kohdalla. Poistoilmaventtiili on tarkoitettu koneellisen ilmanvaihtojärjestelmään.

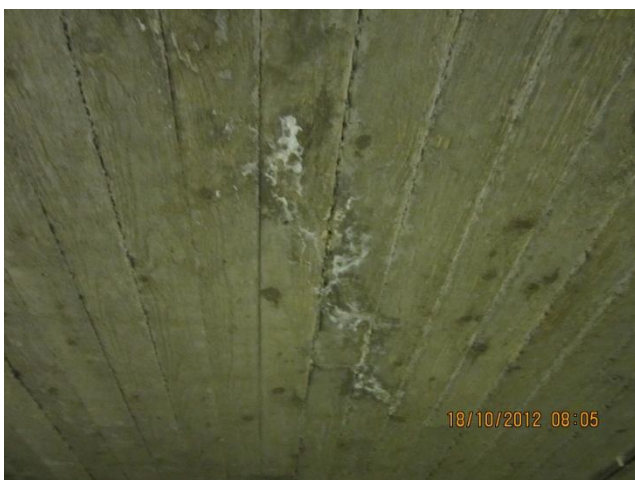
**kuva 13** Myös varastotilan katossa on paikapaikoin kosteusvaurioita.

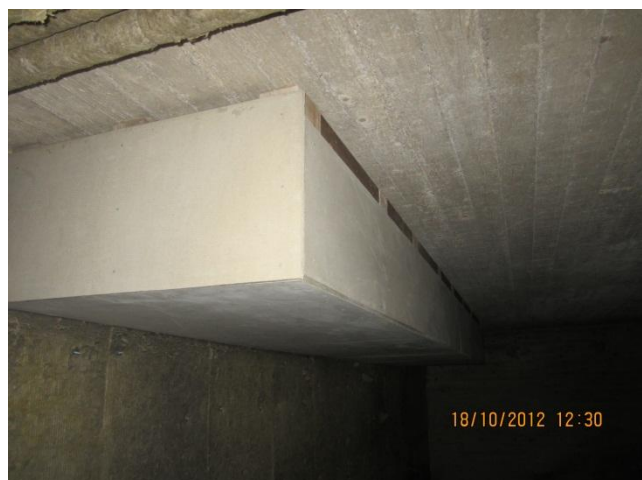
Sekä varsinaisessa alustatilassa että varastotilassa on lujalevystä tehdyt kotelot katossa (kuva 14).

**kuva 14** Alustatilan katossa on lujalevykotelo.

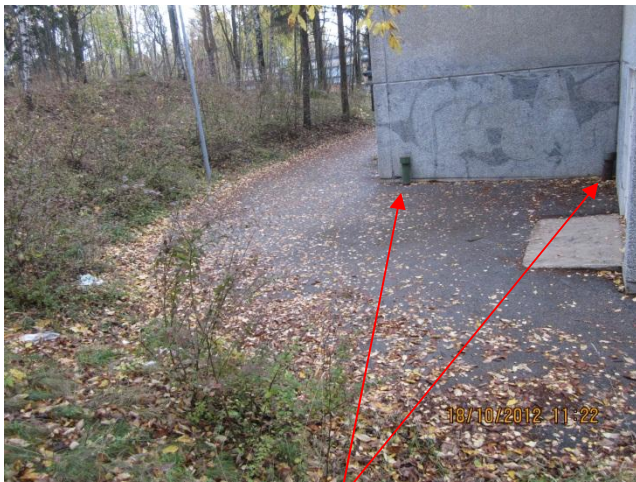
Alustatilassa ja varastossa (ent. alustatila) ei ole kunnollista ilmanvaihtoa. Molempien tuuletus pyritään hoitamaan kahdella tuuletusputkella, jotka ovat tuotu sokkelin läpi yläpihalta liikuntasalin sisäänkäyntien läheisyydestä (kuva 15). Koska tuuletusputkilla ei ole korkeuseroa, painovoimainen ilmanvaihto ei toimi kunnolla. Molemmissa tiloissa on paljon kosteusvauriojälkiä, jotka osaksi johtuvat huonosta ilman vaihtuvuudesta. Kosteusjälkiä on varsinkin sokkeliläpivientien kohdalla (kuva 12). Lisäksi varastotilaan on asennettu korkeapaine-poistoilmaventtiilit, jotka heikentävät painovoimaisesti toimivaa ilmanvaihtoa.

kuva 15	Varastotilan tuuletusputket.	kuva 16	Periaatepiirros tulo- ja poistoilmaputkista. Suunnitelmaa ei ole toteutettu.
---------	------------------------------	---------	--

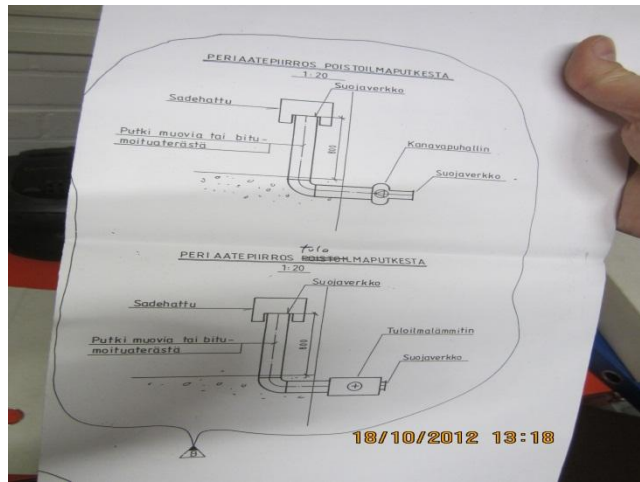
Alustatilan ja varaston tuuleutuksesta on tehty muutospirustus v. 1999 (kuva 16), mutta ainakaan toistaiseksi suunnitelmaa ei ole toteutettu.

Alusta- ja varastotilan ilmanvaihtojärjestelmä on uusittava, esimerkiksi jo valmiin suunnitelman mukaiseksi (kuva 16).

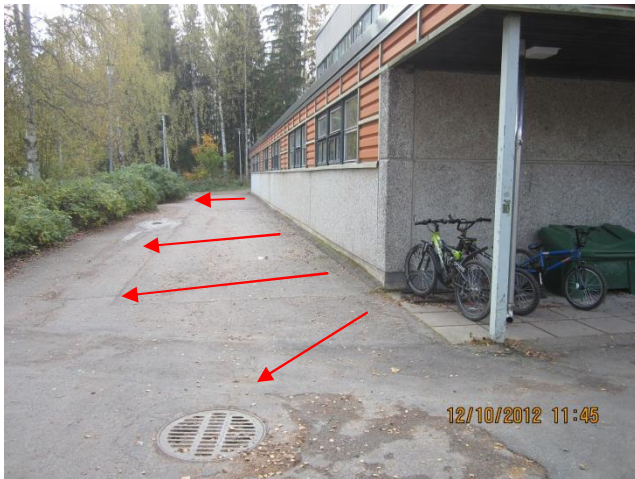
Rakennuksen alapihan puoleiset pintakallistukset näyttävät riittävältä (kuva 17). Yläpihan puolella ja osin päädyissä pintakallistukset ovat riittämättömät ja sateella saattaa varsinkin liikuntasalin sisäänkäyntien edustat lammikoitua (kuvat 18, 19 ja 20). Yläpihalla on seinänvierellä lisäksi paha painauma (kuva 21), joka aiheuttaa kosteusrasitusta alapohjaan ja alustatilan perusmuuriin.

**kuva 17** Alapihalla ovat pintakallistukset kunnossa.

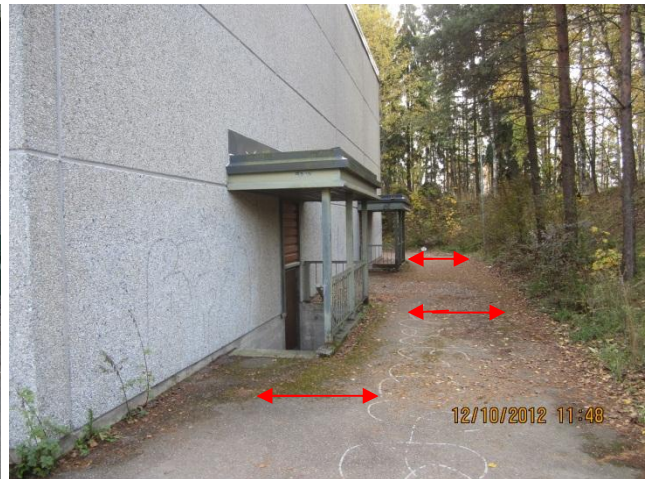
**kuva 18** Yläpihan pintakallistukset eivät ole riittävät.

Pintakallistukset korjataan niin, että sadevedet ohjautuvat pois rakennusvieriltä sadevesikaivoihin. Tämä edellyttää yläpihalla asvaltoinnin ja päädyissä laatoituksen uusimista. Yläpihalla suositellaan penkereen ja pihan väliin vesikourua. Kattosadevesijärjestelmät puhdistetaan ja pyritään tarkastamaan kattokaivojen kunto säännöllisesti.

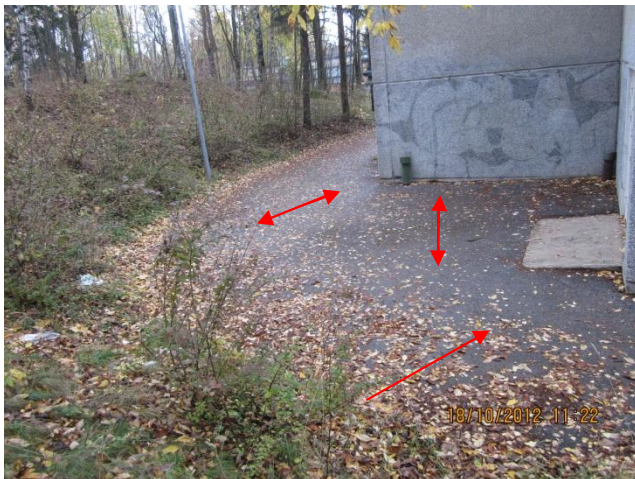
**kuva 19** Liikuntasalin sisäänkäynnin edusta saattaa uittaa vettä välipohjarakenteisiin.

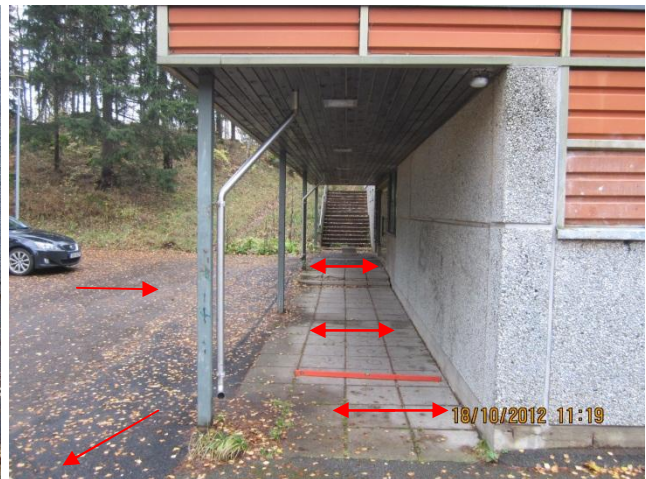
**kuva 20** Rakennuksen päädyssä, katosten alla, ovat kulkuväylät hieman painuneet seinänviereltä aiheuttaen näin mahdollisen kosteusrasitusriskin sokkeliin.

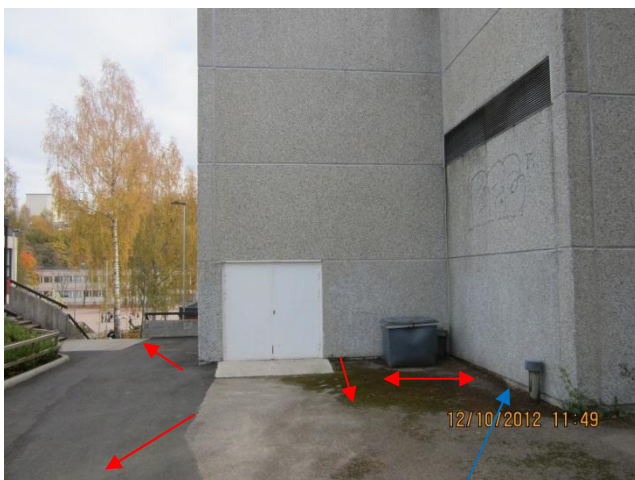
**kuva 21** Liikuntasalin toisen sisäänkäynnin lähellä on sokkelin vierellä paha **painauma**.

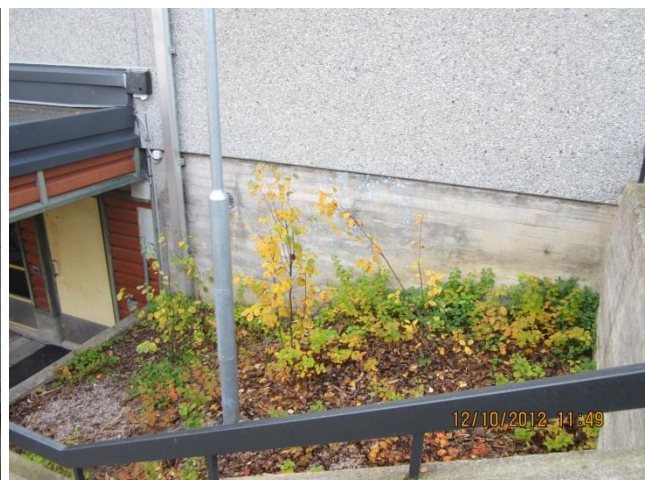
Sokkelit ovat maalaamatonta betonia eikä niissä havaittu kosteussuojaa maanrajassa. Alustatilan pääsisäänkäynnin puoleisen sokkelin vuotojälkien kohdalla on ulkoseinän vierellä pensaskasvustoa (kuva 22).

**kuva 22** Alustatilassa on perusmuurissa kosteusjälkiä pensaskasvuston kohdalla.
