HAKUNILANRINTEEN SIVUKOULUN PUTKIKANAALI

KUNTOSELVITYS

17. 5. 2004

RAKENNUSVEKARA OY

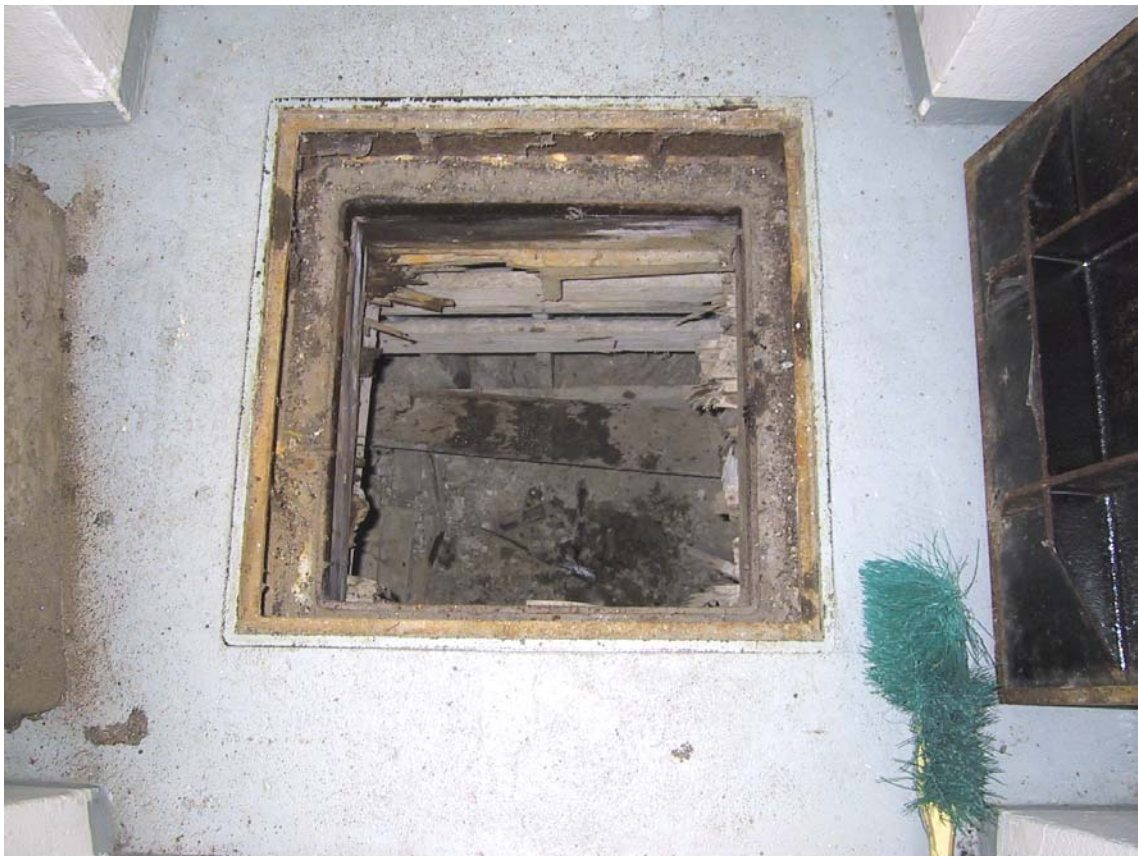
TARKASTUSLUUKKU ON TIIVISTÄMÄTÖN, KUVA 1.

LAUDOITUKSIA ON PURKAMATTA, KUVAT 1 JA 2.

KORJAUSTYÖT SUORITETAAN NOUDATTAEN TALONSUUNNITTELUPALVELUN 26.5.2003 PÄIVÄTTYÄ PUTKIKANAALIEN PUHDISTAMISESTA LAADITTUA OHJETTA.
