RS³ **Kuntotarkastus**

Hanhitie 2, 01450 Vantaa

Tarkastuspäivä 18.8.2010

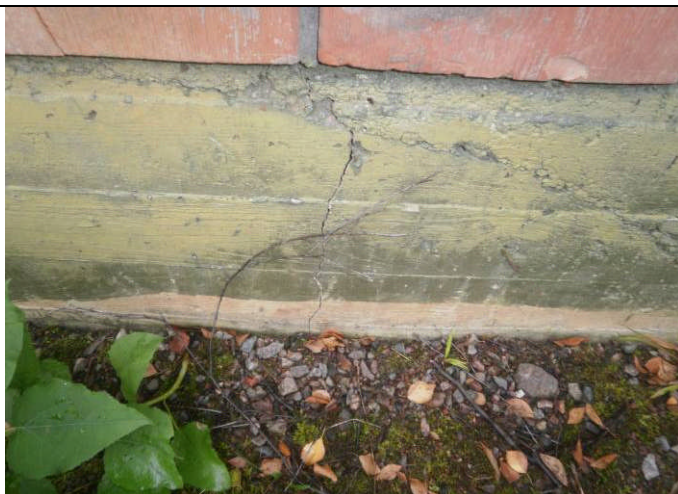
HAVAINNOT	<ul style="list-style-type: none"> Sokkeleissa havaittiin silmämääräisesti tarkasteltuna halkeamia. Halkeamista laajin oli autotallin päädyssä oleva halkeama, joka ulottui myös seinän osalle. Lisäksi sokkeleiden alaosaan oli lohjennut betonipaloja ja teräksiä oli näkyvillä. Sokkeleiden vedeneristyksestä ei tehty havaintoa. Sokkelit olivat näkyviltä osin maalatulla betonipinnalla. Rakennuksen vierustoilla havaittiin paikoin humuspitoista maa-ainesta ja kasvillisuutta. Maanpinnat ovat vuosien saatossa vajonneet alaspäin ja olivat paikoin kuopalla. Sisäänkäynnin edessä oleva betonilaatta on haljennut. Havaintojen perusteella maa-aines on vajonnut alapuolelta, jolloin laatta on haljennut.
TOIMENPIDESUOSITUS	<ul style="list-style-type: none"> Suositellaan poistamaan humuspitoinen maa-aines rakennuksen vierustoilta ja asentamaan vedeneristyslevyt sokkeliä vasten. lisäksi suositellaan esim. sorakaistaleen asentamista humuspitoisen maa-aineksen tilalle sekä muotoilemaan vierustoilla olevat maanpinnat niin, että ne viettävät rakennuksesta pois päin. Suositellaan kasvien poistamista tai siirtämistä rakennuksen vierustoilta. Suositellaan selvittämään sokkelin ja ulkoseinäverhouksen halkeaman aiheuttaja. Havainnot viittaisivat siihen, että maa on jossain vaiheessa antanut periksi ja perustukset ovat vaurioituneet. Suositellaan sokkelin betonipintojen kunnostamista.

1. Rakennuksen sokkelissa olevia halkeamia.

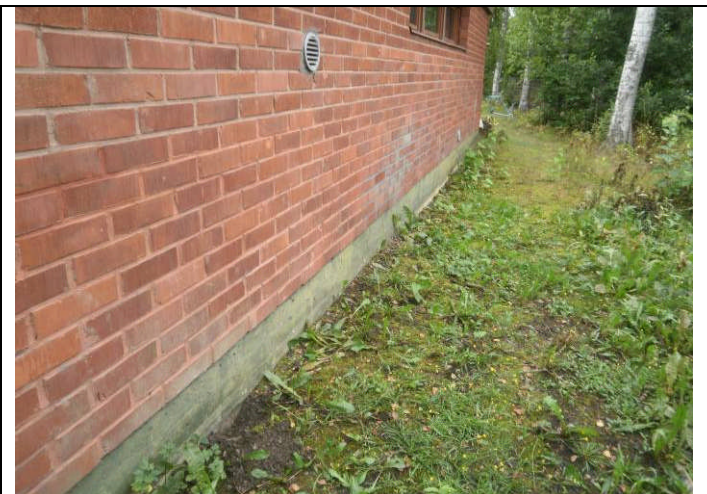
2. Rakennuksen vierustalla on humuspitoista maa-ainesta ja kasvillisuutta.

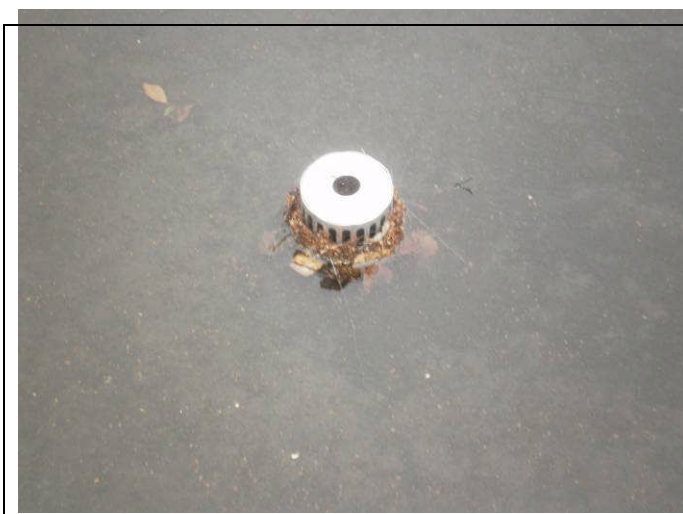
HAVAINNOT	<ul style="list-style-type: none"> Vesikaton sade- ja sulamisvedet on johdettu katolta, katolla olevan sadevesikaivon avulla viemäriverkostoon. Kattokaivo ei vetänyt kunnolla. Salaojista tehtiin havainto, etupihan puoleisesta tarkastuskaivosta. Salaojaputkien päässä havaittiin hiekkaa. Niiden toimivuudesta ei saatu tietoa.
TOIMENPIDESUOSITUS	<ul style="list-style-type: none"> Rakennuksen vesikaton sade- ja sulamisvesien poisjohtojärjestelmän toimintaa tulee seurata ja pitää kaivon ritilät puhtaana roskista. Suosittelaa selvittämään salaojajärjestelmän toimivuus. Toimivuuden saa parhaiten selville kuvauttamalla salaojaputket ja tarvittaessa voidaan suorittaa niihin huuhtelu. Samalla pystytään toteamaan kuinka laajasti salaojaputkia on rakennuksen ympärille asennettu.

3. Sadevedet on ohjattu kattokaivon avulla pois katolta. Kaivon ritilä tulee pitää puhtaana, jotta vedet eivät kertyisi katolle, kuten kuvassa näkyy. Puhdistus.

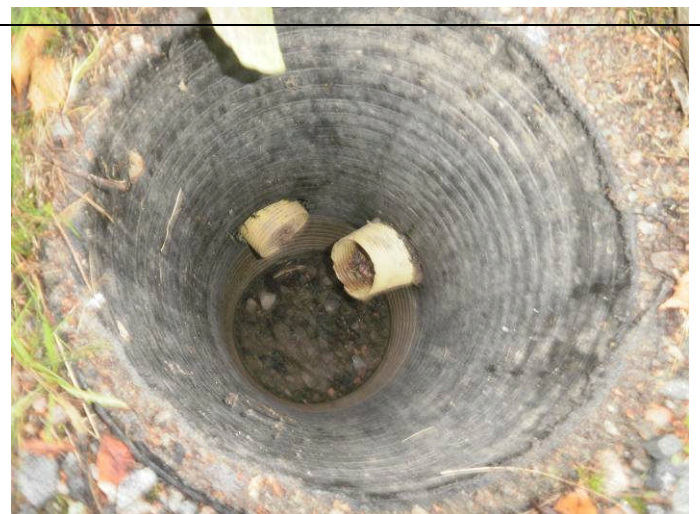
4. Salaojaputkien päissä näkyy hiekkaa.

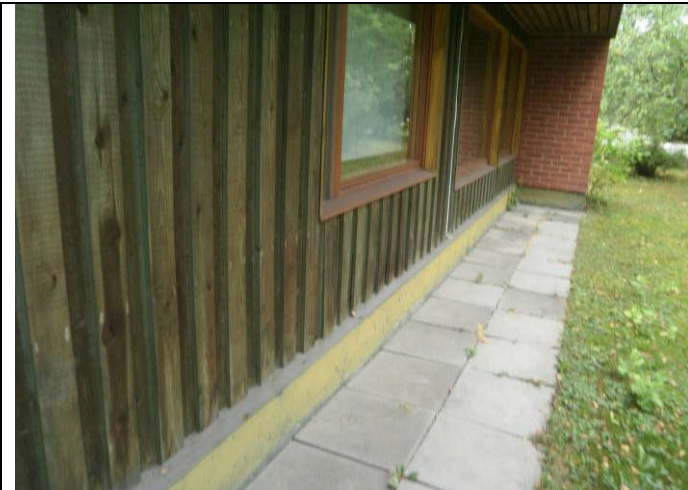
7. Julkisivua takapihan puolelta. Lautaverhouksessa havaittiin haalistumaa.

TOIMENPIDESUOSITUS	<ul style="list-style-type: none"> • Suositellaan ulkoseinän levyrakenteiden avaamista sisäpuolelta pistomaisesti ja tarkastamaan rakenteiden ja alajuoksupuiden kunto. • Suositellaan tiilien ja ulkoseinärakenteen tuuletuksen toimivuuden tarkastamista samalla kun ulkoseinän rakenteiden kuntoa tarkastetaan. • Ulkoseinärakenteen alajuoksupuu on arvion mukaan huonetiloissa lattiarakenteen alapuolella ja niiden kuntoa ei voida todeta kuin erillisellä kuntotutkimuksella, joka edellyttää seinäpintojen levyrakenteiden avaamista laajemmin. Suositellaan toimenpiteen tekemistä. • Suositellaan ylimääräisten tavaroiden poistamista talon seinustalta. Lisäävät kosteusrasitetta seinän ja sokkelin pinnoille. • Suositellaan kasvillisuuden poistamista talon seinustalta. Kasvillisuus pääsee tunkeutumaan yläpohjatilaan räystääslaudoitusten kautta, aiheuttaen sinne kosteusrasitetta. • Suositellaan julkisivulaudoitusten huoltokäsittelyä.

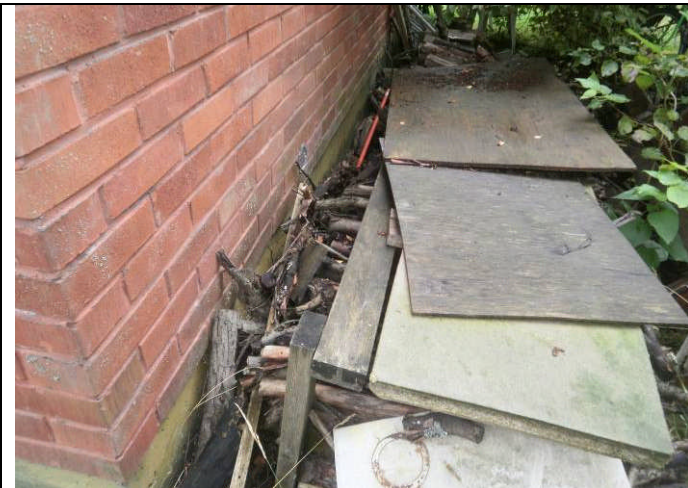
9. Tavaroita on kerätty talon seinustalle.

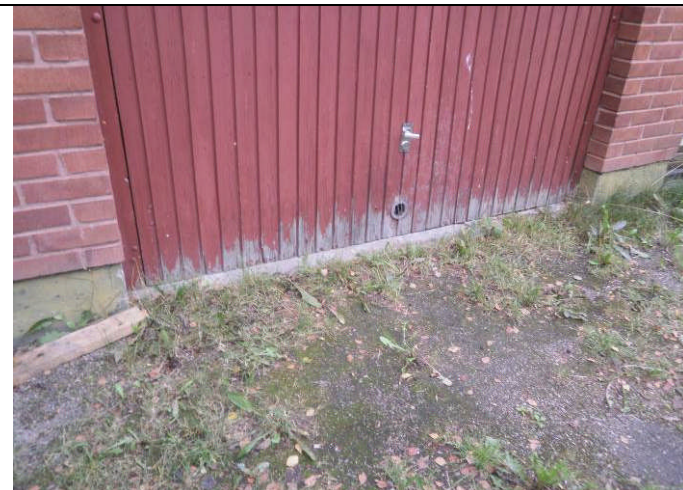
13. Autotallin ovi. Oven alaosa on vaurioitunut kosteudesta.

HAVAINNOT	<ul style="list-style-type: none"> • Ikkunat ovat kolmilasisia sisäänpäin aukeavia puukarmi-ikkunoita Ikkunoissa ja oivissa havaittiin paikoin huoltomaalaus tarvetta. • Ikkunoiden ja ulko-ovien tiivistyksissä havaittiin paikoin puutteita. • Ikkunoiden pellitysten kallistuksissa ei havaittu puutteita. • Ulko-ovien osalta ei ole vielä huoltokäsittelyn tarvetta. • Autotallin oven maalipintaa oli hilseillyt irti lähinnä oven alaosasta. Oven alaosa on lähellä maanpintaa, joten kosteusrasite kohdistuu siihen.
TOIMENPIDESUOSITUS	<ul style="list-style-type: none"> • Suositellaan ikkunoiden huoltokäsittelyä tarvittavilta osin ja tiivistysten tarkastamista. • Suositellaan autotallin oven kunnostamista.

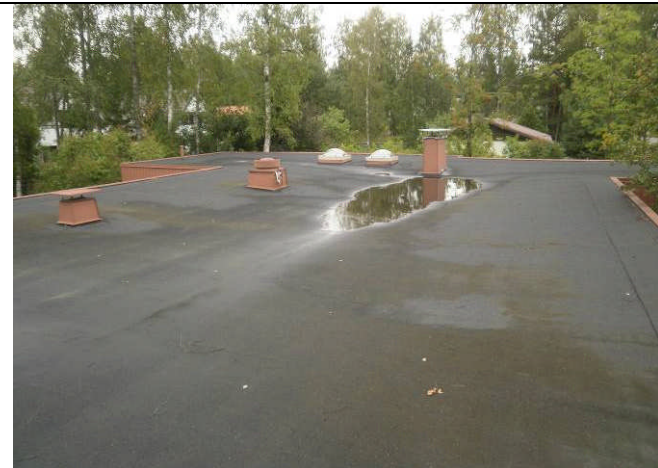
15. Näkymä katolla. Sadevedet ovat kertyneet puhdistamattoman kaivon ympärille.

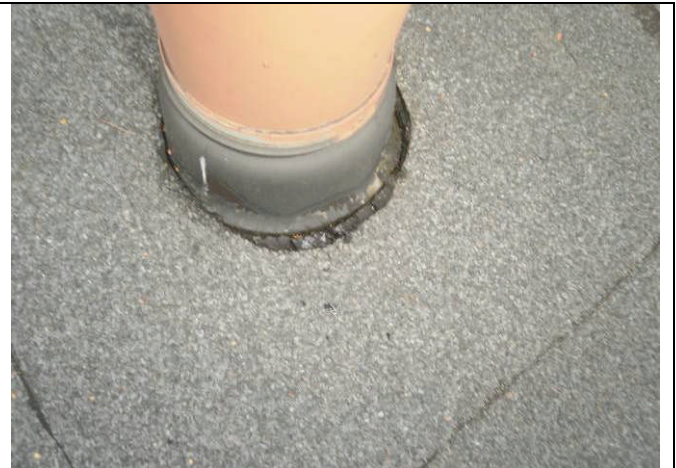
HAVAINNOT	<ul style="list-style-type: none"> • Katteen kunnossa ei havaittu silmämääräisesti huomautettavaa. Lähinnä läpimenojen kohdilla ja joissakin huovan tiivistyksissä havaittiin paikoin puutteita. • Talotikkaat puuttuivat rakennuksen seinustalta. • Savupiipun päällä oli sadehattu, joka oli osittain ruosteessa, johtuen mahdollisista kattilan savukaasuista. •
TOIMENPIDESUOSITUS	<ul style="list-style-type: none"> • Suositellaan talotikkaiden asentamista. • Suositellaan asentamaan kattilan hormi tai putki sadehatun lävitse. • Suositellaan tarkastamaan katteen läpimeno kohdat sekä huovan tiivistysten puutteet ja suorittamaan tarvittavat tiivistykset niiden osalta.

16. Tuuletusputken alaosan tiivistys on kulunut vuosien saatossa. Suositellaan tiivistämistä.

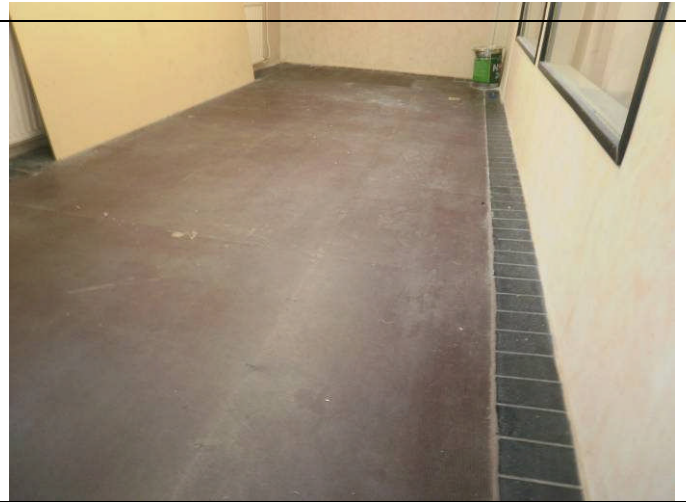
20. Uima-allas on levytetty umpeen.

TOIMENPIDESUOSITUS	<ul style="list-style-type: none"> Pesuhuoneen tekninen käyttöikä on loppu. Havaintojen perusteella, pesu- ja saunatilat vaativat kunnostamista. Suosittelaaan selvittämään uima-altaan tuuletuksen toimivuus.

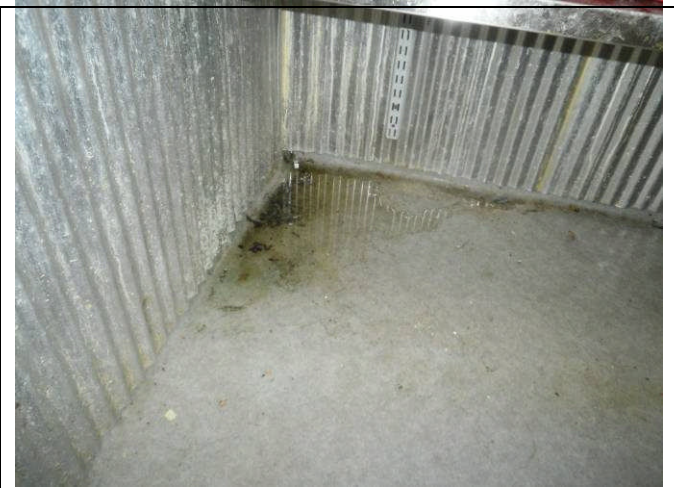
24. Kylmiön lattia.

KOSTEUDEN AIHEUTTAMAT JÄLJET MUISSA ASUINTILOISSA	<ul style="list-style-type: none"> • Komeroissa havaittiin poistoilmaventtiilien ympärillä vanhoja kosteuden aiheuttamia jälkiä. Jäljet viittaavat kondenssi vedestä tulleeisiin jälkiin. Kosteutta ei havaittu niissä pintatunnistimella testattuna. • Kylmiön lattialla havaittiin vesilammikko. Arvioidaan olevan jäähdytyslaitteistosta valunutta kondenssi vettä.
HYÖNTEIS - JA TUHOELÄINHAVAINNOT	<ul style="list-style-type: none"> • -
AUTOTALLI	<ul style="list-style-type: none"> • Autotallissa havaittiin betonilaatan haljenneet.
TEKNINEN TILA	<ul style="list-style-type: none"> • Autotallin vieressä.
TULISIJAT	<ul style="list-style-type: none"> • Takan tulipesän tiilisaumoja oli irronnut. Suositellaan saumojen paikkaamista.
MUUT HAVAINNOT	<ul style="list-style-type: none"> • Kylmiön laitteiston vesiputki kondensoi vettä ja on kastellut lattiaa. Tämän ikäisten kylmiöiden tekninen käyttöikä on lopussa. • Autotallissa oli paljon tavaraa, joka rajoitti tarkastamista. • Laminaatissa havaittiin paikoin normaalista poikkeavaa joustoa. Laminaatti on voitu asentaa liian tiukasti tilaan, huomioimatta liikuntavaraa tai vaihtoehtoisesti lattia ei ole tasainen. • Teknisen oven suljin ei toiminut. Säätosaranan jousi on rikkoutunut.

TOIMENPIDESUOSITUS	<ul style="list-style-type: none"> • Suositellaan kylmiön poistamista käytöstä ja tarkastamaan lähellä olevien rakenteiden kunto. • Teknisen tilaan johtavan oven suljin on kunnostettava.

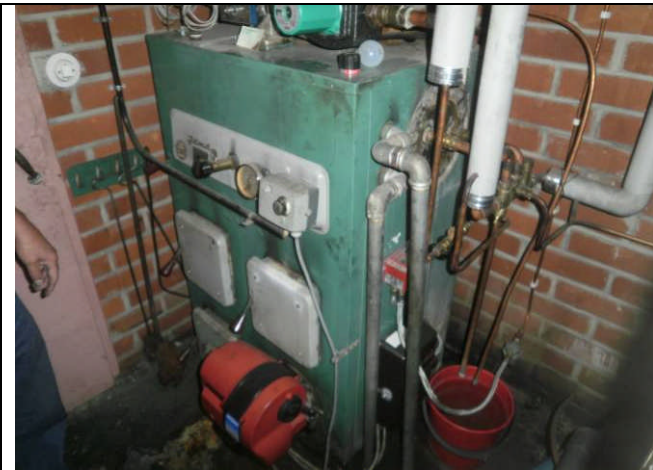
27. Öljykattila

HAVAINNOT	<ul style="list-style-type: none"> Teknisessä tilassa oleva kattila on vuodelta 1978, joten sen uusimiseen tulee varautua. Öljysäiliö on uusittu v.2005 ja säiliö on sijoitettu autotalliin.
TOIMENPIDESUOSITUS	<ul style="list-style-type: none"> Ei toimenpidesuosituksia.
