HARJULAN NUORISOKOTI

ILMANVAIHTOJÄRJESTELMÄN KUNTOTUTKIMUS

Tutkimuksen ajankohta: vko 44-45 / 2009
Raportin päiväys: 05.11.2009
Tilaaajan yhteyshenkilö: Vantaan Kaupunki
Mikko Krohn, 09 839 22377

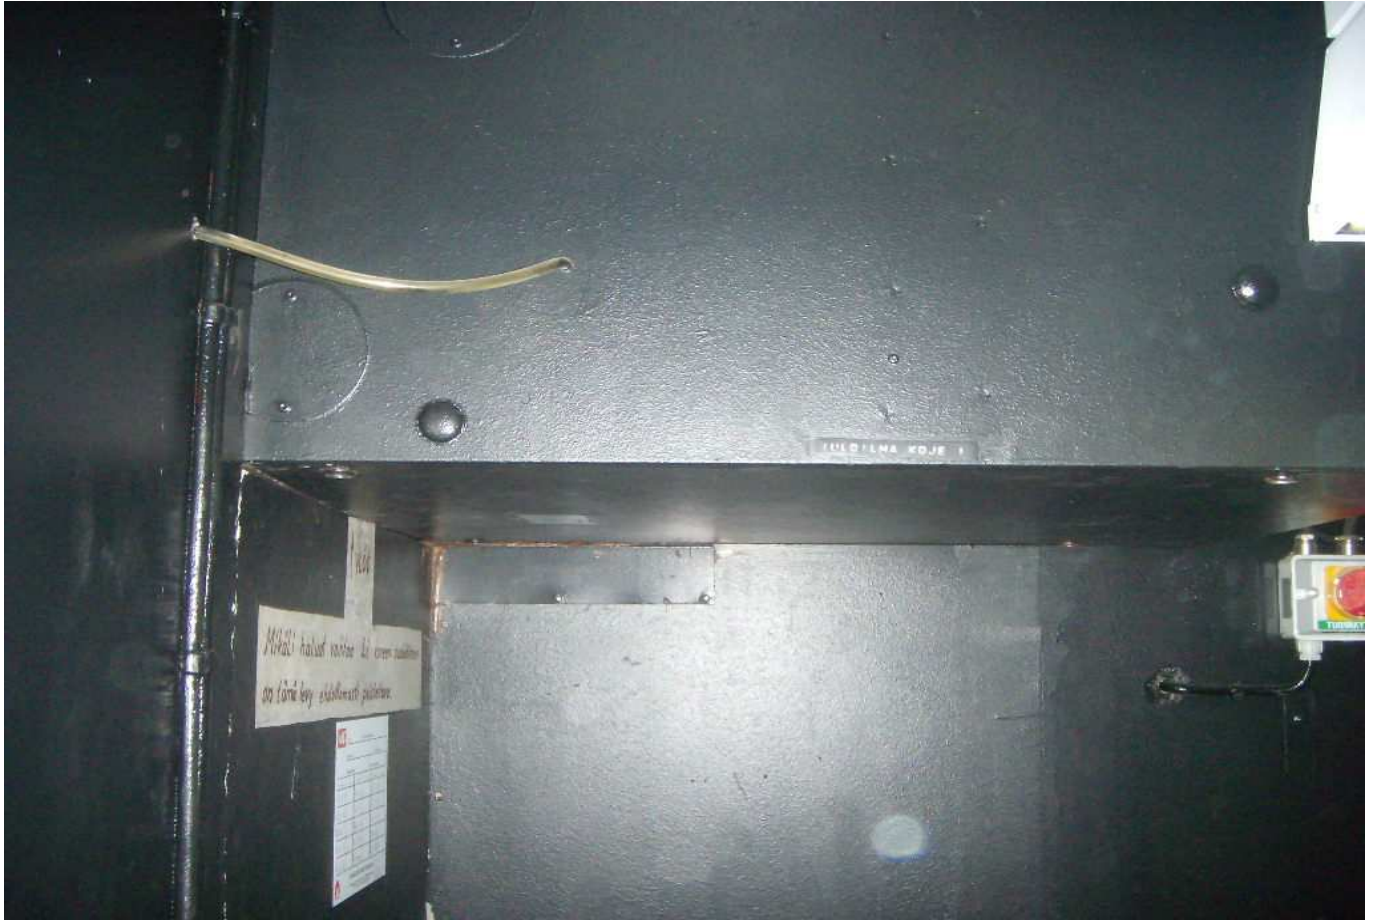
KUVA 1. Yleiskuva IV- konehuoneesta.

Nuorisokodin ensimmäisen kerroksen huoneita palveleva ilmastointikone on alkuperäinen Aeratorin valmistama kone, joka sijaitsee takapihalla olevan varaston kattorakenteissa (**kuva 1**). Kone on varustettu sulkupellillä, suodatinyksiköllä, lämpöpatterilla ja puhallinyksiköllä.

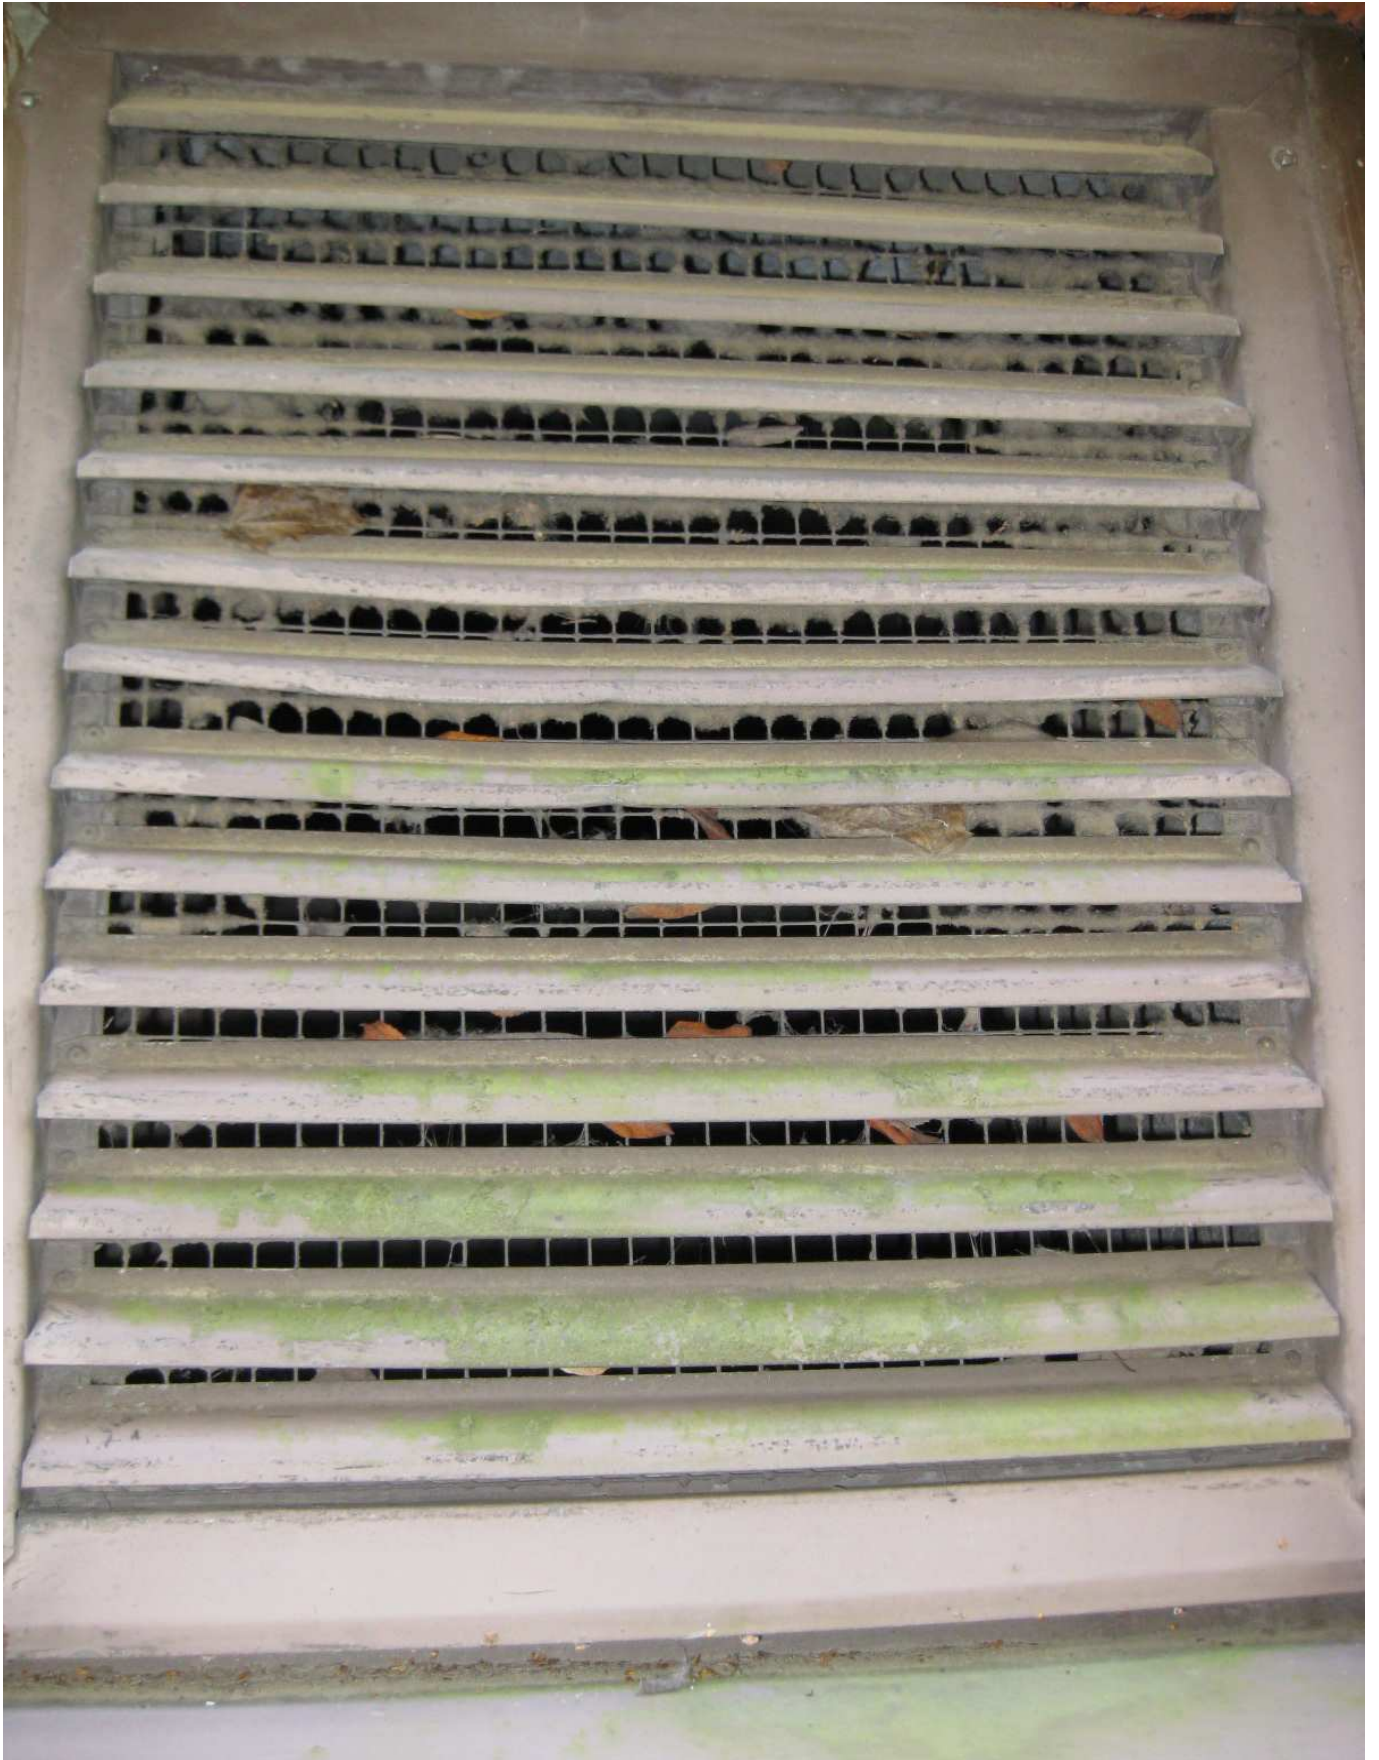
KUVA 2. Yleiskuva raitisilmasäleiköstä.

- Luukuntiivisteet ovat huonossa kunnossa. *Luukun tiivisteitä tulee uusia seuraavan huollon yhteydessä.*
- Raitisilmasäleikössä on roskia ja pölyä (**kuva 2**). *Säleikkö tulee puhdistaa seuraavan huollon yhteydessä.*

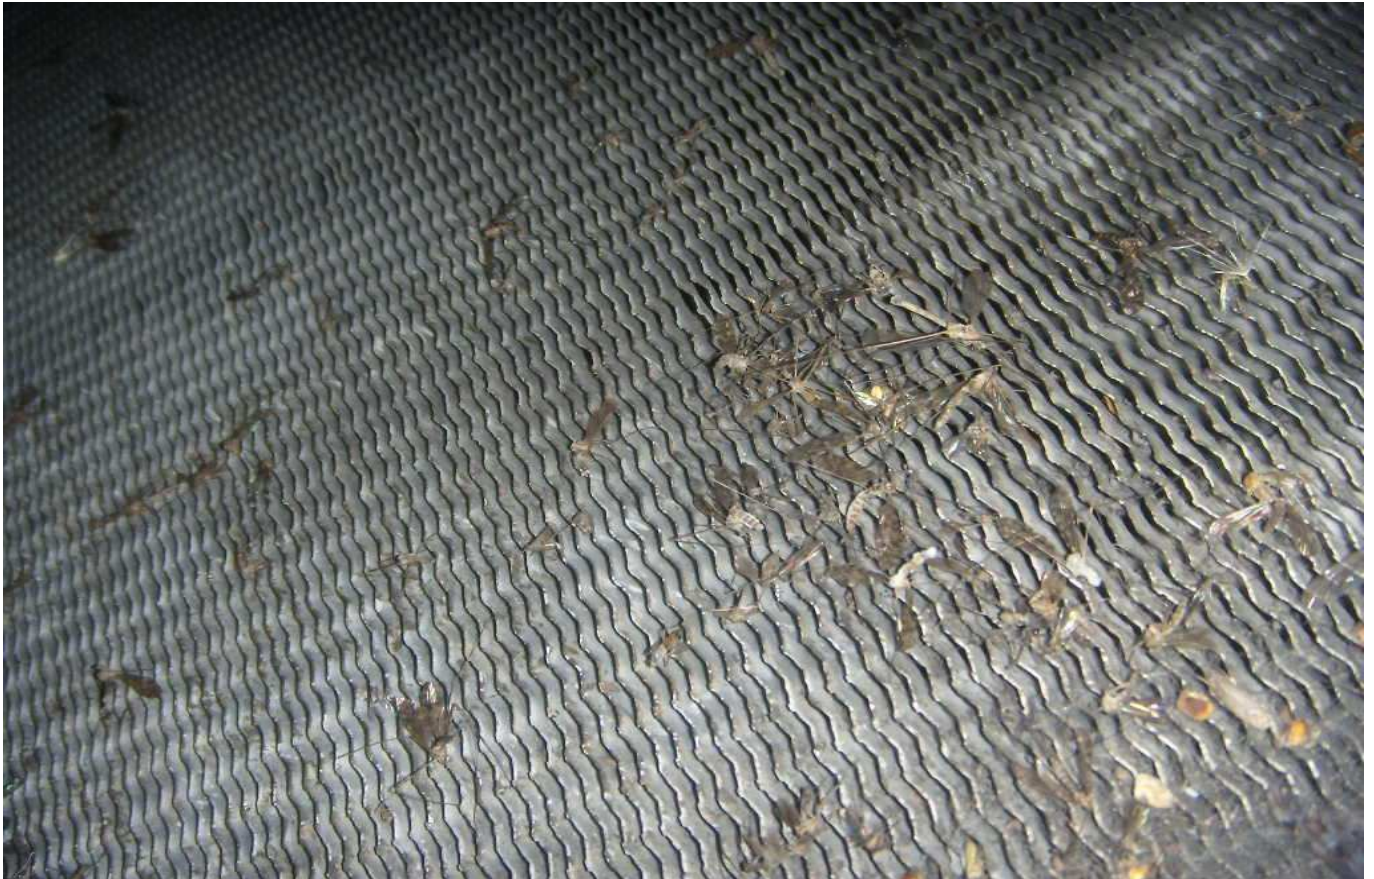
KUVA 3. Yleiskuva lämpöpatterista.

- Lämmityspatteri on pölyinen ja likainen (**kuva 3**). *Lämmityspatteri tulee puhdistaa / pestä seuraavan huollon yhteydessä.*
- Moottorin urapyörä on kulunut. *Moottorin urapyörä tulee uusia seuraavan huollon yhteydessä.*

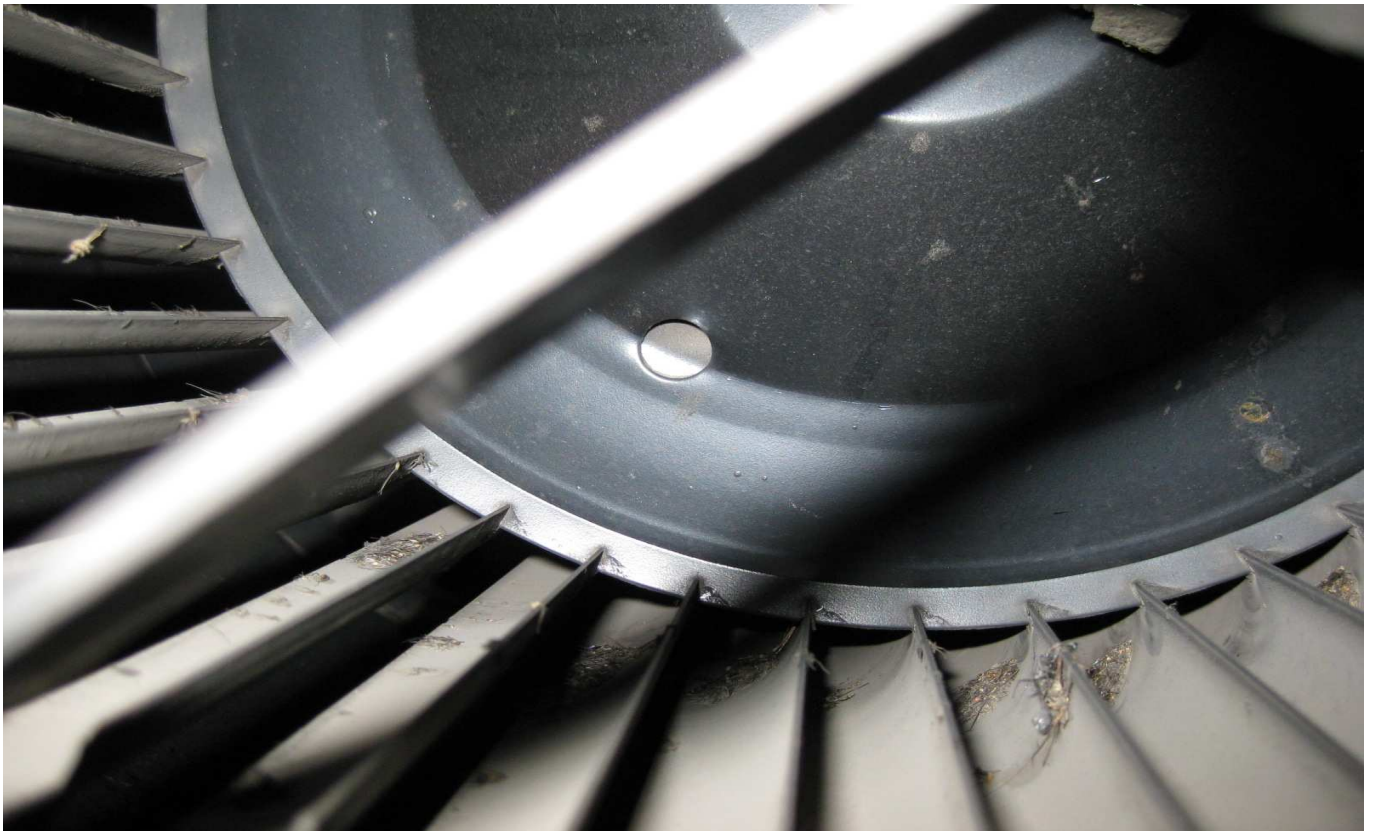
KUVA 4. Yleiskuva tuloilmapuhaltimesta.

- Hihnat ovat löysät ja kuluneet. *Hihnat tulee uusia seuraavan huollon yhteydessä.*
- Puhallin on pölyinen ja nokinen (**kuva 4**). *Puhallin tulee puhdistaa / pestä seuraavan huollon yhteydessä.*

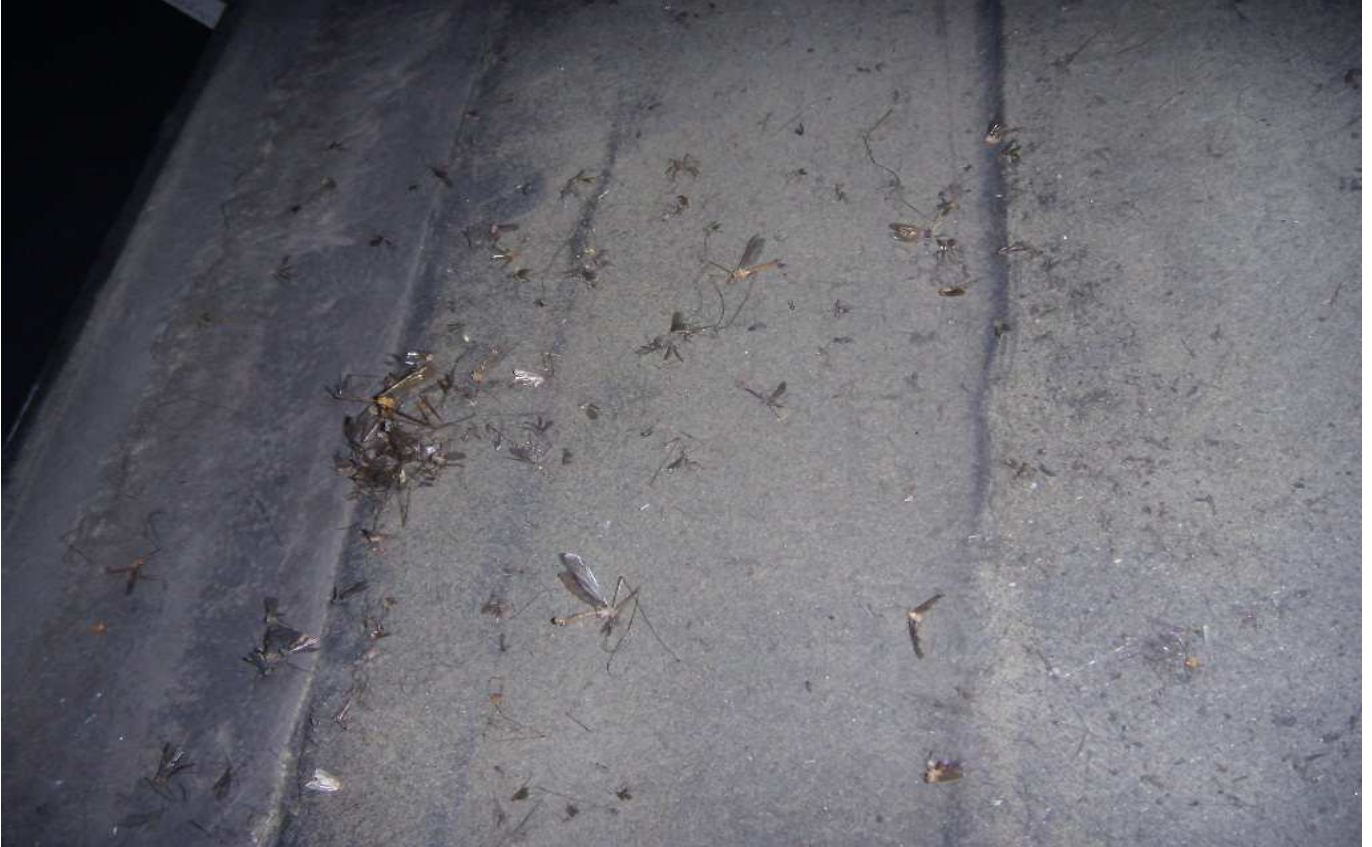
- Tuloilmakoneen kammiot ovat eristetty mineraalivillalla, joka on pölyinen, roskainen ja paikoin rikki (**kuva 5**). *Kanavien liikkuessa paineen voimasta huoneilmaan saattaa päästä mineraalivillakuituja. Koneen villapinnat tulee suojata suodatinkankaalla ja pellittää, jotta villakuitujen mahdollinen pääsy huoneilmaan saadaan estettyä. Vaihtoehtoisesti nykyiset pinnat tulee puhdistaa ja käsitellä suoja-aineella.*

KUVA 5. Tuloilmakoneen kammio on eristetty mineraalivillalla, joka on pölyinen, roskainen ja paikoin rikki.

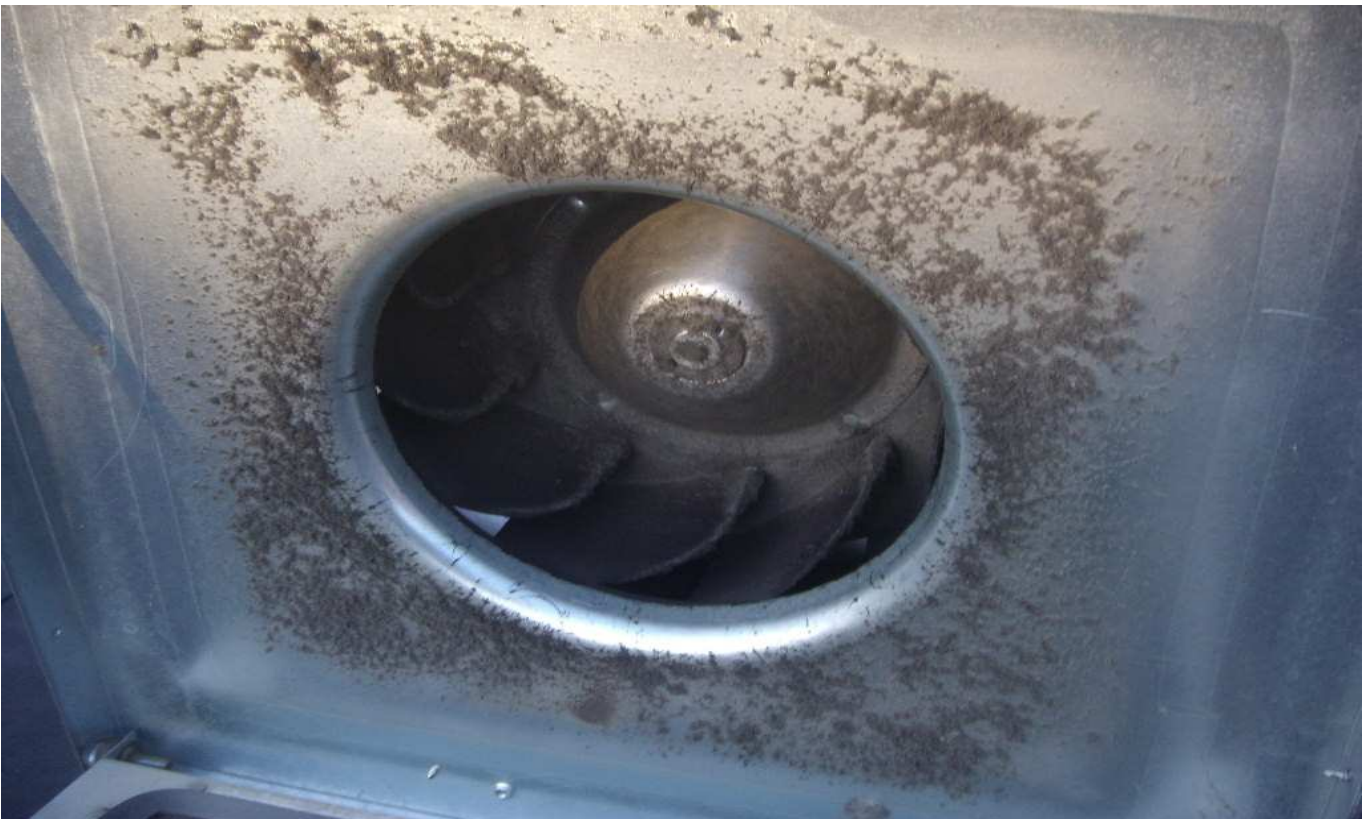
KUVA 6. Yleiskuva huippuimurista.

Nuorisokodin vesikatolla on huippuimureita (4 kpl). Huippuimurit ovat pääosin alkuperäisiä laitteita ja osassa puhaltimissa on kuiva laakeriääni ja puhaltimet ovat osin melko pölyiset (kuva 6). Huippuimurit tulisi tarkastaa ja korjata niissä havaitut puutteet ensitilassa. Huippuimurit tulee tarkastaa ja huoltaa säännöllisesti. Samassa yhteydessä koneiden ohjaukset tulee tarkastaa.

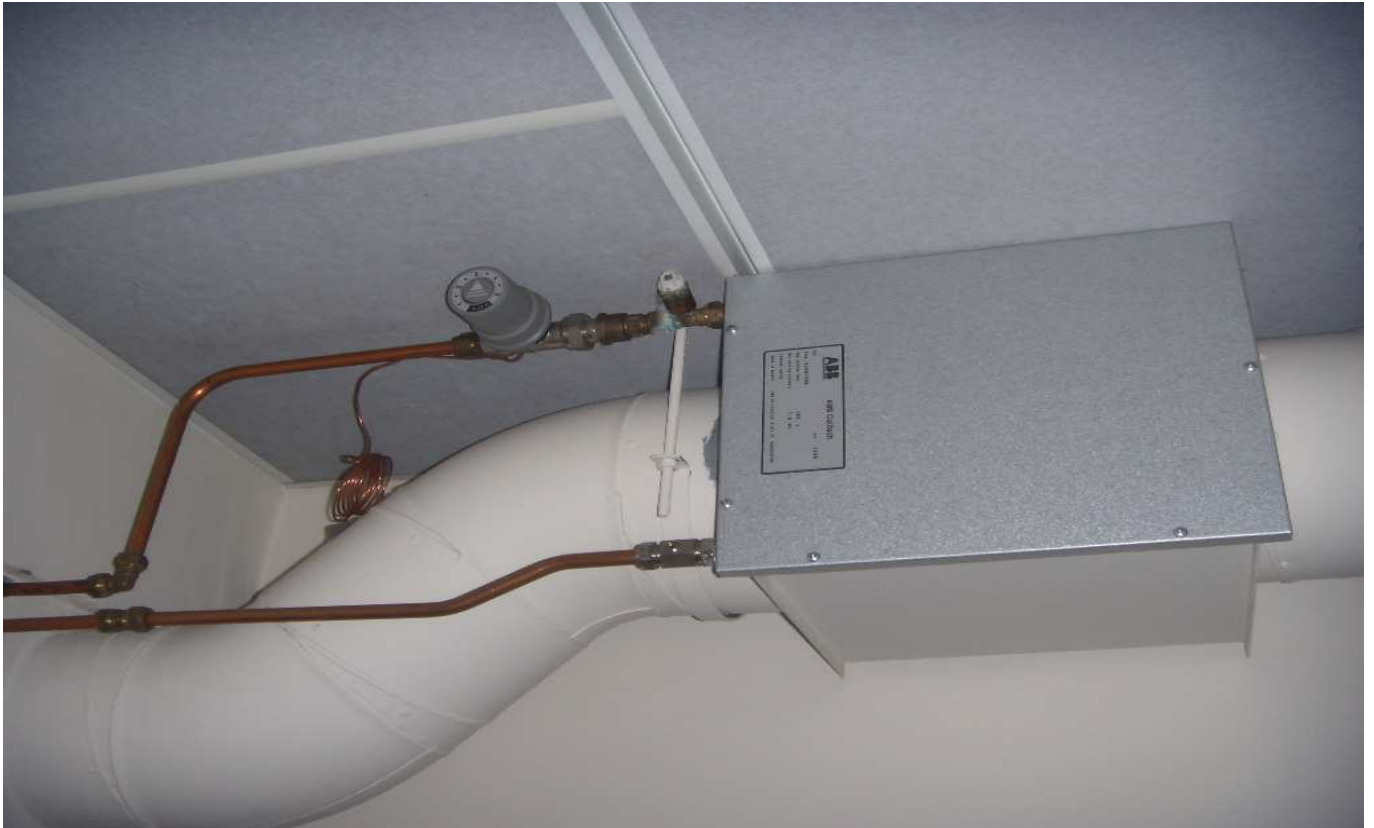
KUVA 7. Yleiskuva jälkilämmityspatterista.

Uima-allastilojen lämmitystä on parannettu asentamalla allastilojen tuloilmakanavaan vesikiertoisen jälkilämmityspatterin (kuva 7). Jälkilämmityspatteri on ABB valmistama ja vuodelta 1999. Jälkilämmityspatteri tulee tarkastaa ja puhdistaa huoltojen yhteydessä sekä samalla tulee säätölaitteet tarkastaa.

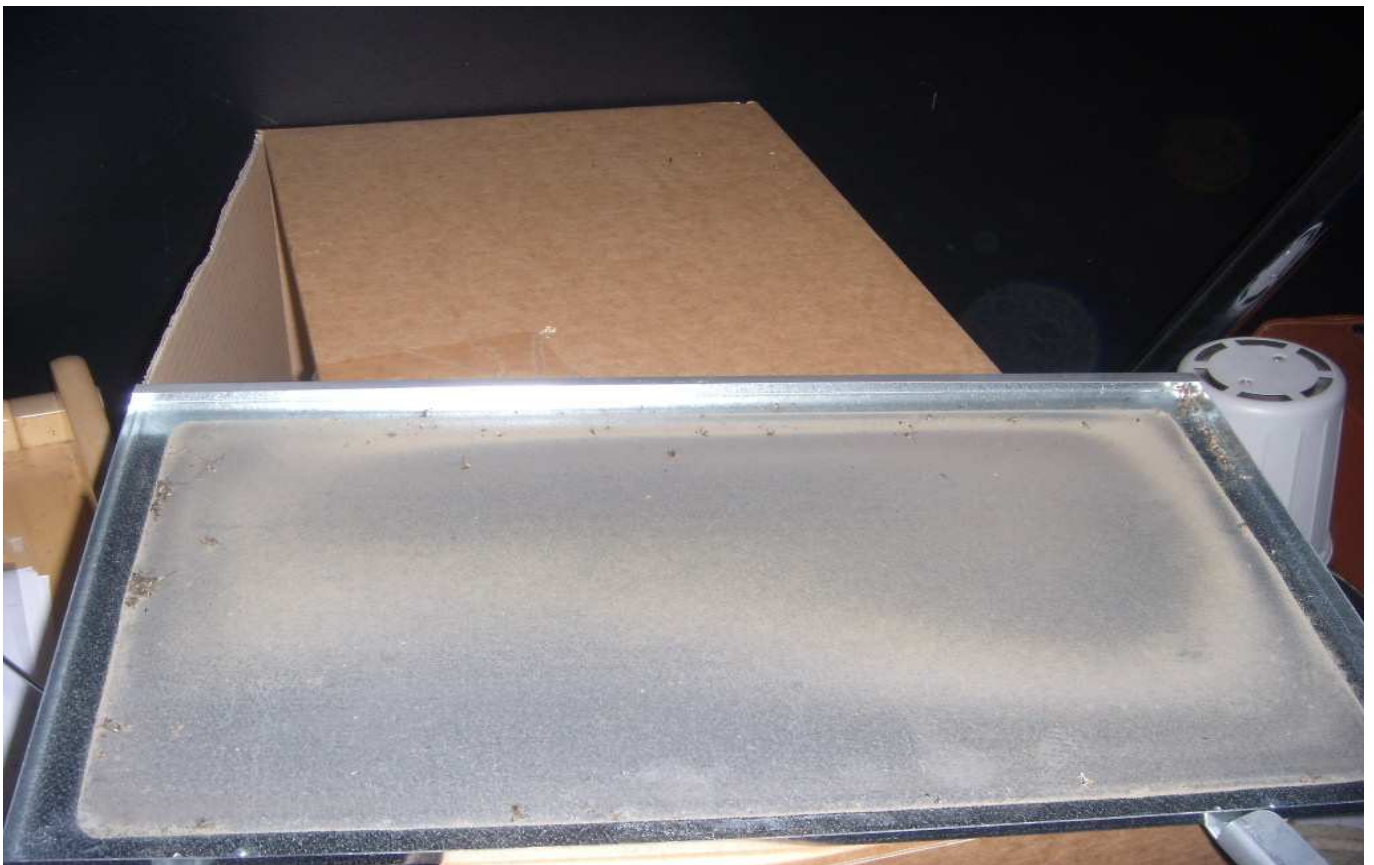
KUVA 8. Tuloilmakammiot ovat pölyiset.

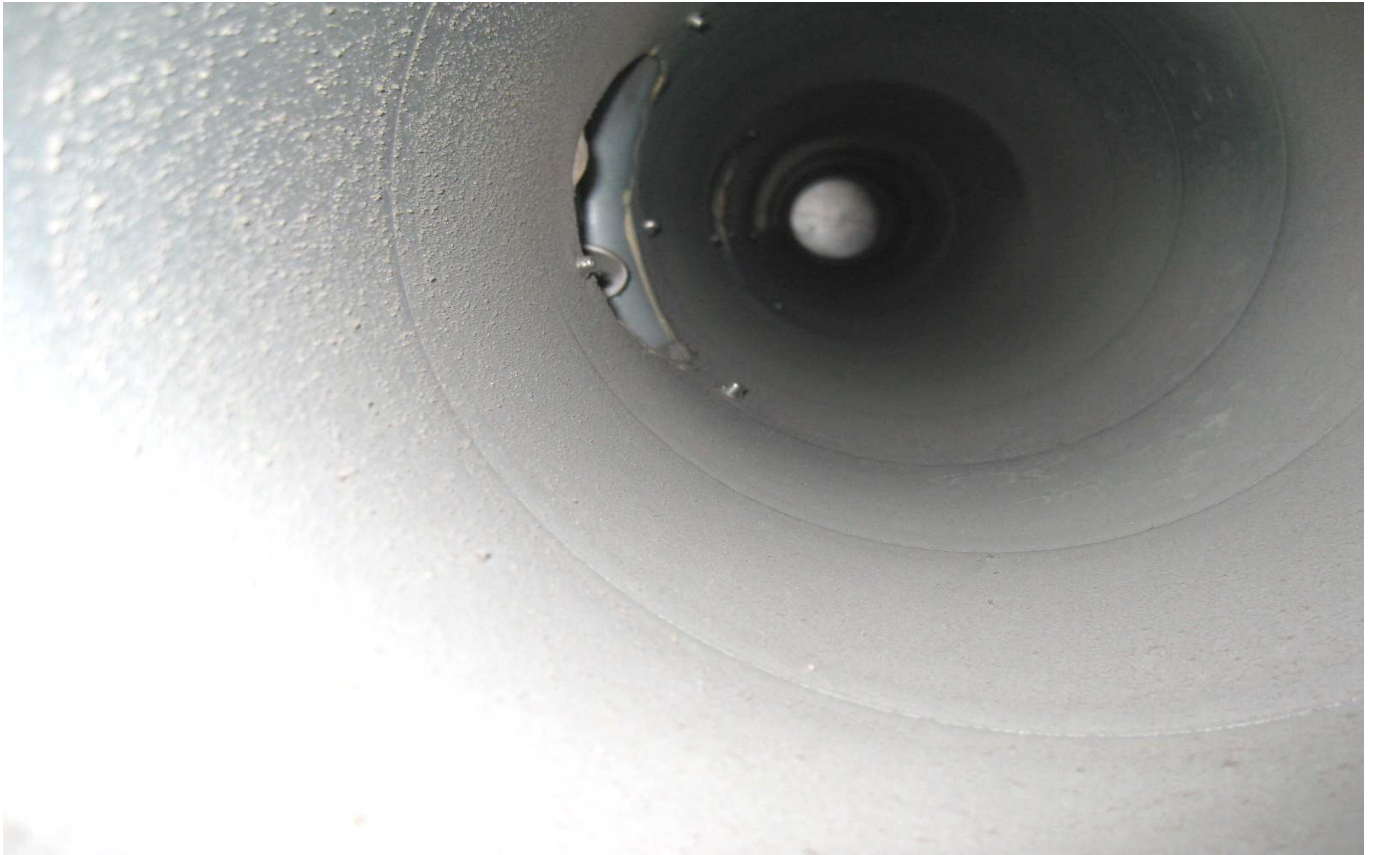
KUVA 9. Yleiskuva poistoilmakanavasta.

Nuorisokodin tulo- ja poistoilmakanavat ovat pääosin rakenteellisesti kunnossa. Ilmanvaihtokanavat on rakennettu sinkitystä peltikanavasta (kierresaumaputki ja kanttikanava) ja ne kulkevat osin rakenteiden sisällä piilossa ja osin katoissa näkyvillä. Kanavien tiiveys vaikutti olevan kunnossa. Tarkastetut ilmanvaihtokanavat ovat hieman pölyiset (kuva 8-9). Kanaviston nuohouksesta ei ole tarkempaa tietoa, mutta kanavanuohousten tulee olla säännöllistä (suositeltava huonousväli on noin 10 vuotta ja tarkastusväli on noin 5 vuotta). Nuohouksen yhteydessä ilmamäärät tulee säätää suunnitelluiksi. Nuorisokodin tulo- ja poistoilmakanavat on syytä nuohota tuloilmakoneen korjauksen / uusinnan jälkeen.

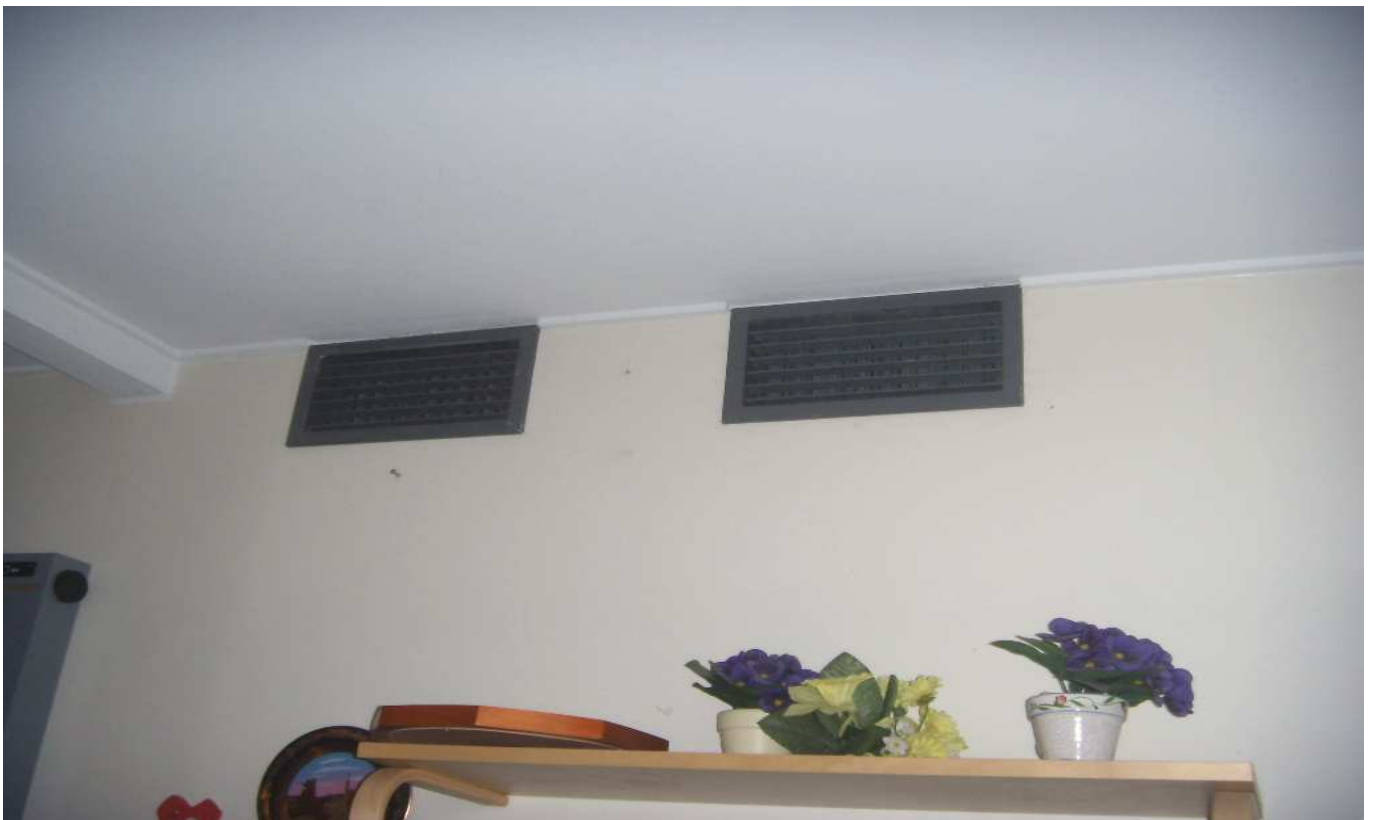
KUVA 10. Yleiskuva tuloilman pääte-elimistä.

Tuloilmaelimet ovat huonetiloissa ns. ritiläsäleikköjä ja seinähajottajia, joilla on mahdollista muokata heittokuvioita (kuva 10). Pääte-elimet ovat hieman pölyiset, mutta täysin toimivia nykyjärjestelmässä. Tuloilmaelimien heittokuviot selvitettiin savukokein (kts liitteenä olevasta piirustuksesta). Mittauksissa havaittiin, että ilman liikkuvuus on huoneissa osin tyydyttävää tasoa. Heittokuviot ovat osin lyhyitä ja kapeita, eivätkä huuhtelee koko huonetilaa. Heittokuviot tulee säätää nuohousten yhteydessä.
