KYTÖPUISTON KOULU

Koulurakennuksen maanvastaisten alapohjien ja –
seinien yleistasonen kosteus selvitys

TUTKIMUSSELOSTUS

28.2.2008

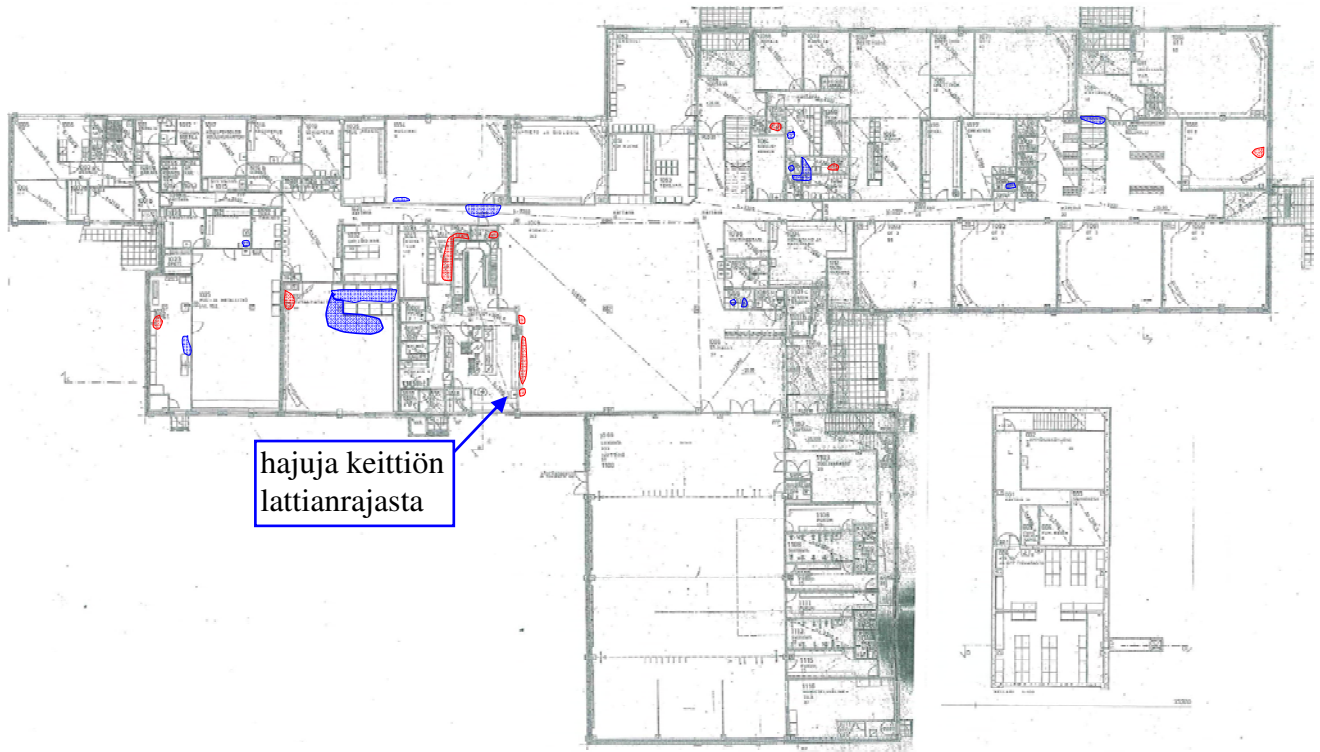
Pintamateriaaleissa ei pintapuolisesti havaittu laajoja merkkejä kosteusvaurioista. Pintakosteuskartoituksessa havaitut muuta aluetta korkeampien pintakosteuslukemien alueet olivat hyvin paikallisia ja vähäisiä (kuva 3). Lattioiden pintamateriaalit olivat lähes kauttaaltaan päällisin puolin

Kuva 3. Kytöpuiston koulun alapohjasta pintakosteuskartoituksessa havaitut muita alueita hieman korkeampien pintakosteuslukemien alueet on rajattu kuvaan sinisellä ja selkeästi korkeammat punaisella. Kuva myös liitteenä 7.

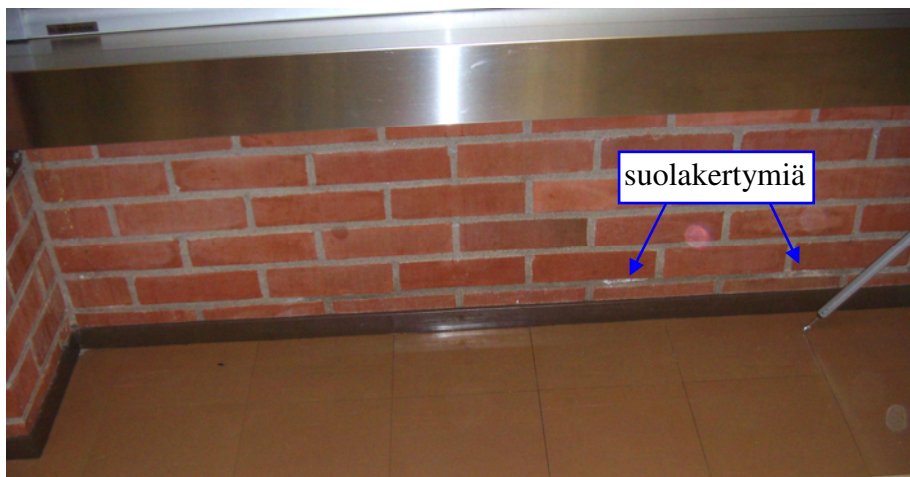
Selkeästi korkeita pintakosteuslukemia havaittiin paikallisesti ruokalan linjaston edessä aivan keittiön väliseinän edessä. Kohdassa oli havaittavissa pientä suolakertymää tiiliseinän alimman näkyvän sauman laastissa (kuva 4) ja alimpien tiilen kohdalla pintakosteuslukemat olivat selkeästi koholla.

Kuva 4. Ruokalan linjaston edessä korkeiden pintakosteuslukemien kohdalla oli hieman suolakertymiä tiiliseinän saumalaastissa.

Lattianpäällysteeseen nähden haitallisen korkeita kosteuspitoisuuksia mitattiin ruokalan linjaston edestä, muilla alueilla ei havaittu haitallisen korkeita kosteuksia lattianpäällysteen alla. Lähellä vahtimestarin huonetta 1095 käytävän pilarin alaosassa havaittu mahdollinen kosteuden aiheuttama maalivaurio on aiemmin syntynyt mahdollisesti läheisestä juomavesipisteestä lattialle päässeestä vedestä. Vaurio on todennäköisesti vanha, koska alueella ei nyt havaittu kohollaan olleita pintakosteuslukemia.

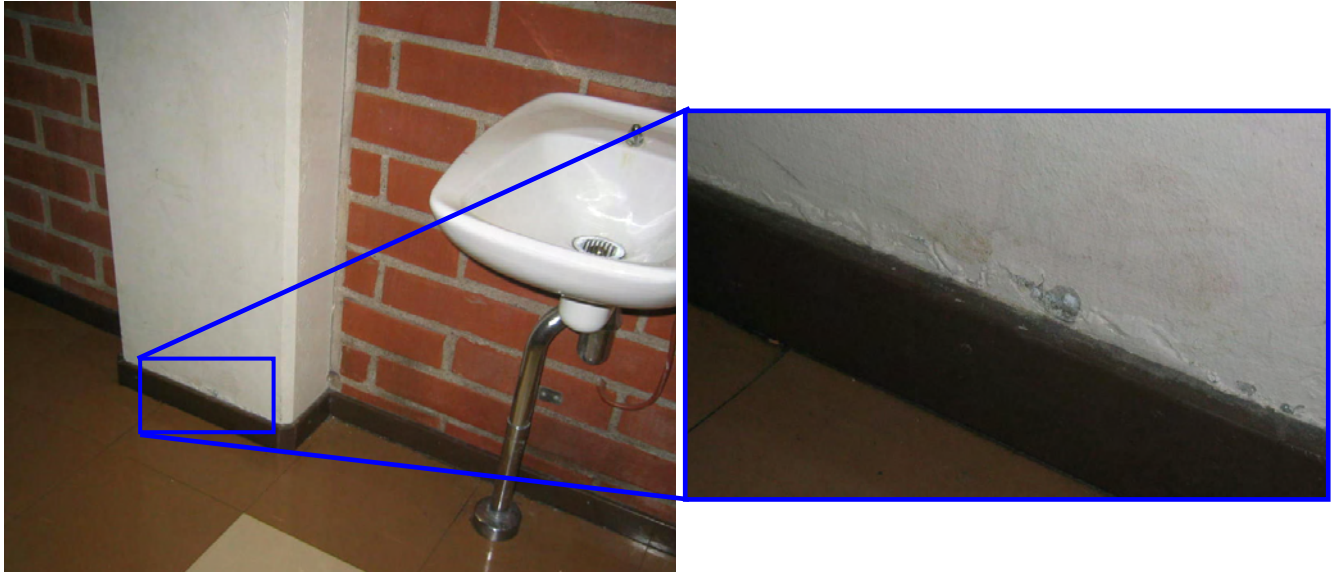
Seinien alaosissa todennäköisesti kosteuden aiheuttamaa maalipinnan hilseilyä havaittiin käytävällä yhden pilarin alaosassa aivan jalkalistan yläpuolella (kuva 5) vahtimestarin huoneen 1095 lähellä. Pintakosteudenilmaisimella kohdassa ei havaittu kohonneita lukemia.

Kuva 5. Vahtimestarin huoneen 1095 läheisyydessä olleen pilarin alareunassa havaittiin mahdollisesti kosteuden aiheuttamaa maalin hilseilyä pienellä alueella.

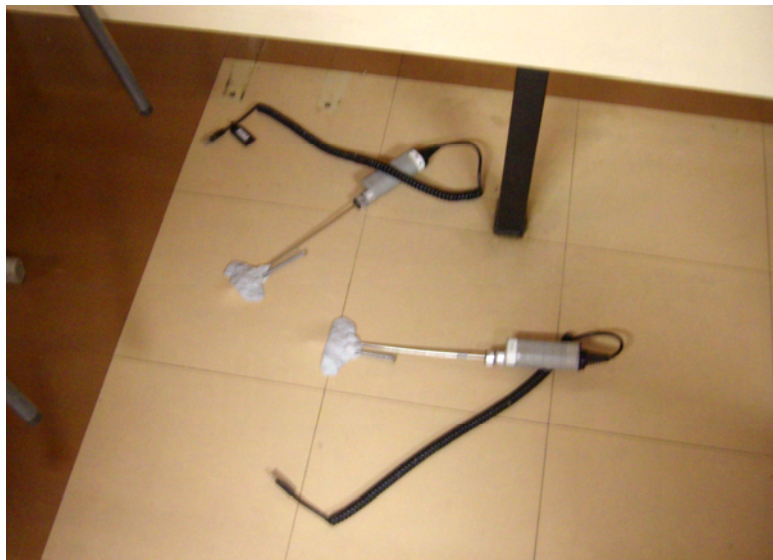
Kuva 6. Ruokalan lattiaan vinylilaatan keskelle ja saumaan tehtyt mittapisteen V1 ja V2.

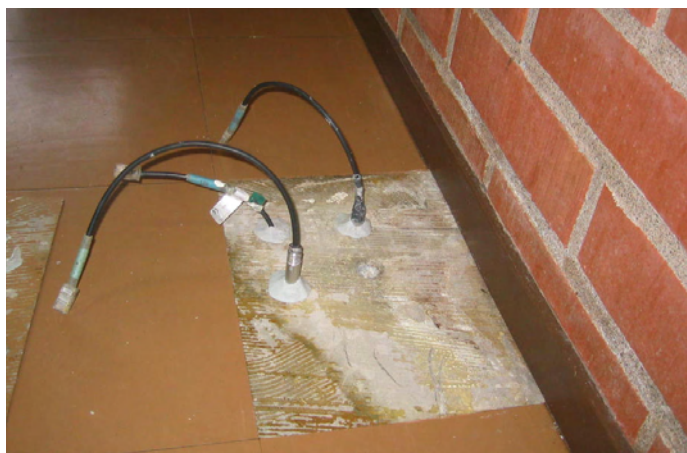
Kuva 7. Ruokalan linjaston edessä ollut porareikämittapiste numero 2. Mittapääät ovat asennettuina mittaussreikiin.

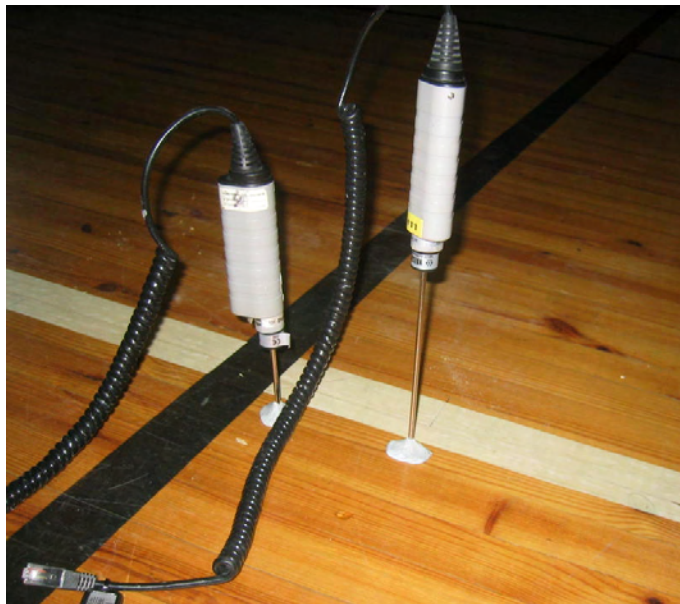
Kuva 8. Liikuntasalin lattian suhteellista kosteutta mitattiin lautalattian alta kahdelta syvyydeltä.

Liikuntasalin lattiarakenne toimii nyt tehtyjen tarkastelujen perusteella hyvin. Mittaustulosten perusteella liikuntasalin alapohjan tuuletus toimii eikä lattiarakenteessa ole rakenneratkaisusta johtuvaa kosteusvaurioitumisriskiä.

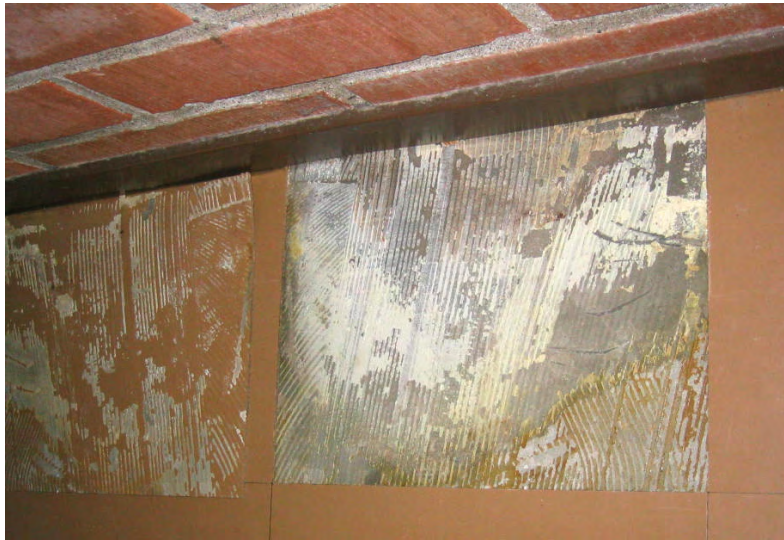
Ruokalan linjaston edessä olleella ympäristöään korkeampien pintakosteuslukemien alueelta irrotettiin yksi laatta. Laatan liima oli nihkeää, lisäksi betonin pinnassa vaikutti olevan osittain tasoitetta tai kahden valukerran rajakohta (kuva 9). Laatan alla oli voimakas liiman haju.

Kuva 9. Ruokalan linjaston edestä irrotetun vinylilaatan alla oli nihkeää liimaa.

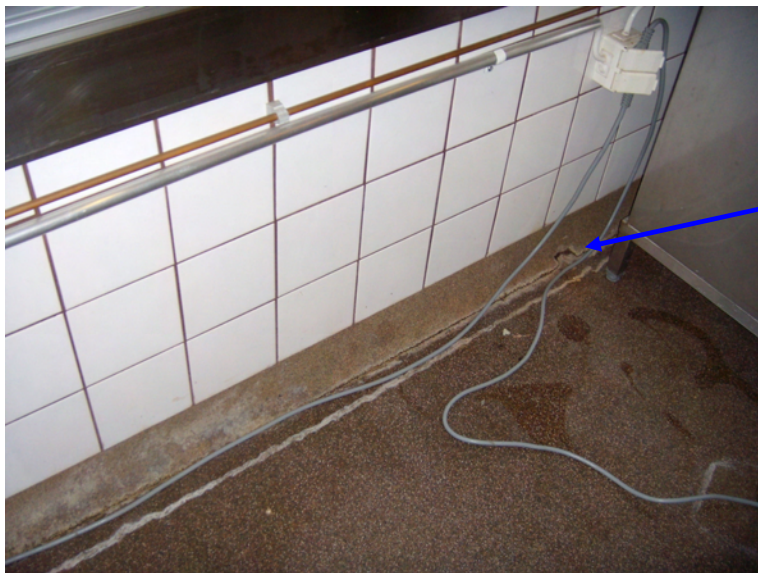
Keittiön puolella ruokalan kohonneiden pintakosteuslukemien kohdalla akrylibetonin seinällenosto vaikutti olevan irti alustastaan. Lisäksi akrylibetonin nostoon oli ilmeisesti jälkeinpäin tehty lovia (kuva 10). Henkilökunnan kertoman mukaan irronneen seinällenoston kohdalla lattialle lasketaan päivittäin reilusti vettä ruokien tarjoiluvaunuista.

akrylibetonin
nostoon tehty lovi

Kuva 10. Keittiön ruokalan puoleisen seinän akrylibetonin nosto vaikutti olevan irti alustastaan. Nostoon oli tehty myös lovia.

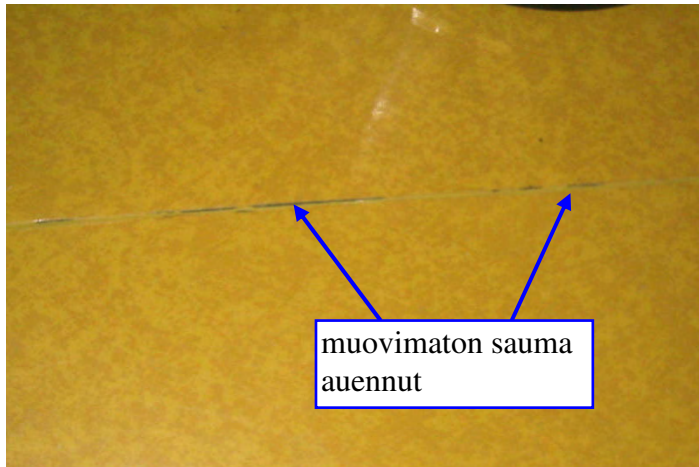
WC:n lattioissa olleiden muovimattojen saumat olivat useissa paikoissa auenneet todennäköisesti muovimatossa ajan myötä tapahtuvan kutistumisen vuoksi (kuva 11). Lattioiden läpivienneissä ei

Kuva 11. WC:n lattian muovimattojen saumat olivat monin paikoin auenneet.

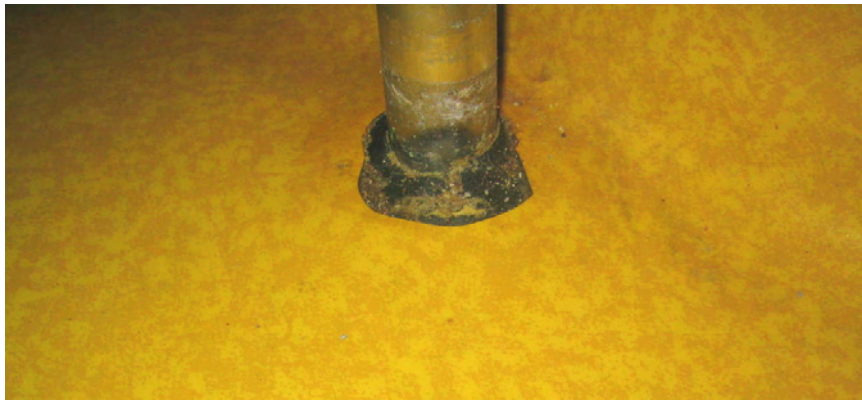
havaittu merkittäviä puutteita, lähinnä lattianpäällysteen liittyminen viemäriputkiin oli paikoin hieman puutteellinen (kuva 12).

Kuva 12. Lattianpäällysteen liittyminen läpivientiin ei ollut kaikilta osin ehdottoman tiivis.

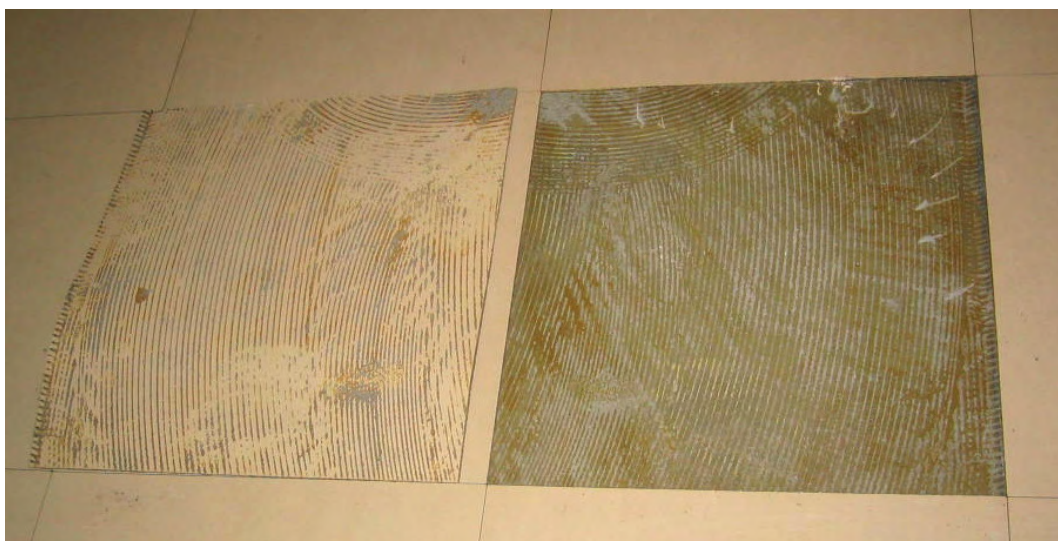
Vinyylilaattojen saumoista pääsee havaintojen mukaan imeytymään päältäpäin kosteutta laatan alle (kuva 13), jolloin liima ja tasoite saattaa vaurioitua. Ainakin lattioiden vahauksen yhteydessä lattioilla on reilusti vettä, joka pääsee imeytymään betonin pintaan laattojen saumoista ja lattioiden reuna-alueilta lattianpäällysteen reunoilta, mikäli jalkalista ei ole tiiviisti lattiassa kiinni.

Kuva 13. Ruokalan lattiasta irrotetun vinyylilaatan reuna-alueilla oli selkeästi nähtävissä päältäpäin tulleen veden kellastuttamaa liimaa.

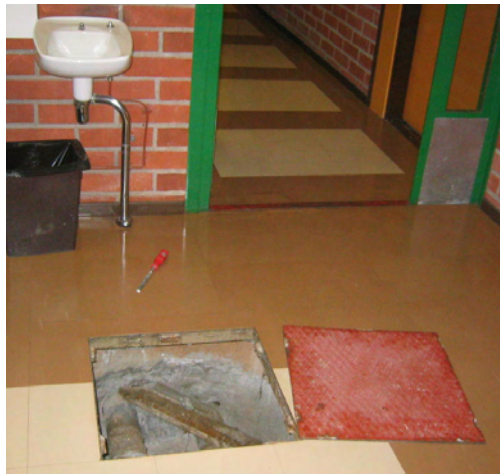
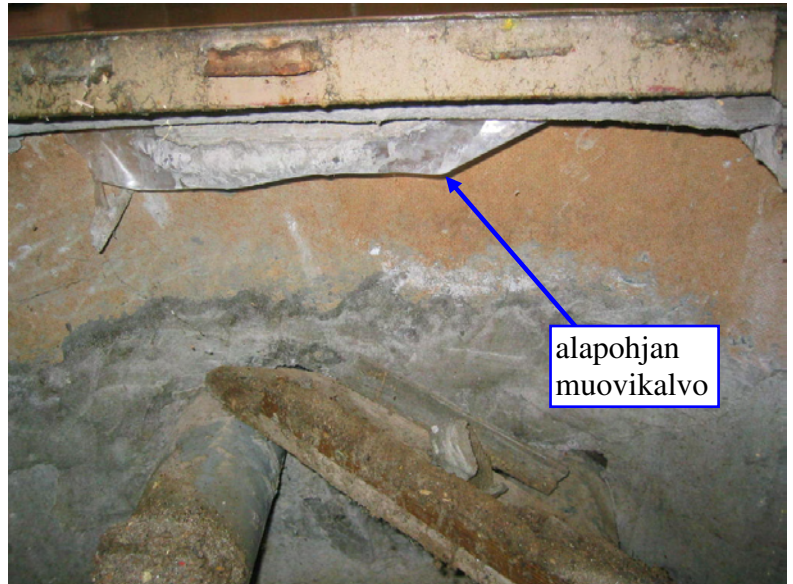
Alapohjassa oli joitakin tarkastusluukkuja lattioiden alla kulkeviin putkiin. Yksi luukku avattiin, ja putkitilassa oli jonkin verran orgaanista ainesta (kuva 14). Aukko oli valettu pääosin umpeen pohjalta ja sivuilta. Putken ympärillä oli kuitenkin jonkin verran epätiivelyskohtia, joista saattaa olla ilmayhteys alapohjan täyttöön. Aukon reunassa näkyi alapohjassa betonin alla oleva muovikalvo. Luukkujen reunoilta ei havaittu selkeitä ilmavirtauksia.

Kuva 14. Käytävällä 1031 olleen lattian tarkastusluukun alla oli jonkin verran orgaanista ainesta. Aukon reunalla oli näkyvissä alapohjarakenteen muovikalvo.
