Vantaan kaupunki/tilakeskus
Kielotie 13
01300 Vantaa

Havukosken koulu

Kosteus- ja sisäilmatekninen tutkimus

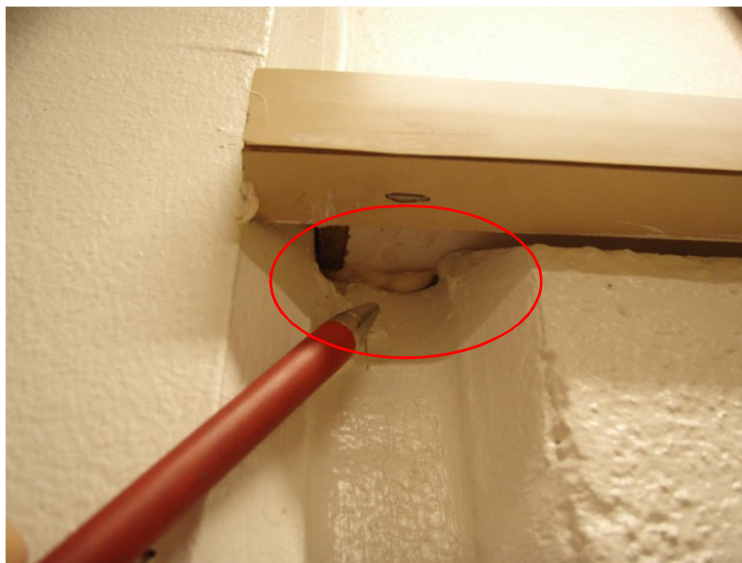
Kuva 1. Betonielementin ja pilarin välisen sauman kohdalla ikkunapenkin alla on rako. Tämä oli tyypillinen vuotokohta.

- betonielementtien saumojen yläreunan tiivistys
- ikkunoiden pystylistojen taustojen alareunojen tiivistys
- sähkökourujen taustojen tiivistys, miten tiivistys on nyt tehty? onko kourut poistettu ja tiivistetty ulkoseinä/ikkuna/ikkunapenkkiliittymä? vai onko vuotokohta kannakkeiden kiinnityksessä
- katon akustiikkalevyjen uusiminen vanhan mallin mukaan
- opettajan työtilan 067 lattiapäällysteen vaihtaminen keraamisiksi laatoiksi tai epoksinnoitteeksi+muovimatoksi

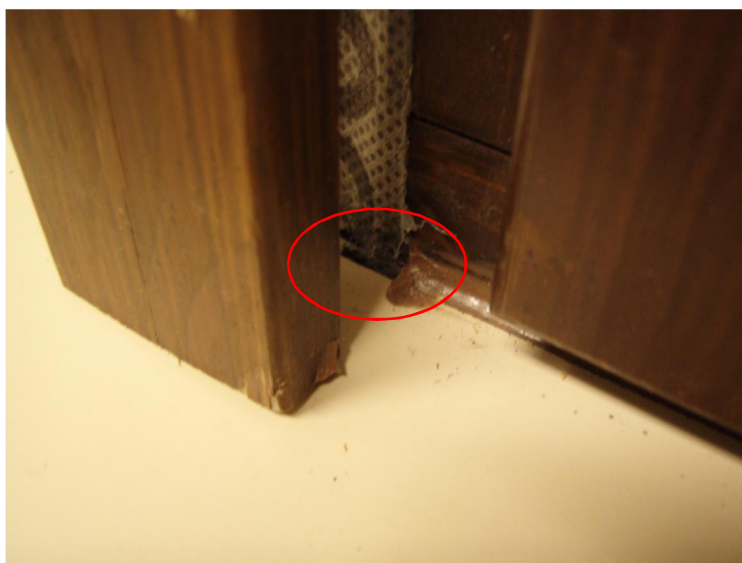
Kuva 2. Ikkunan peitelistan ja ikkunapenkin välissä on rako. Tämä oli tyypillinen vuotokohta.

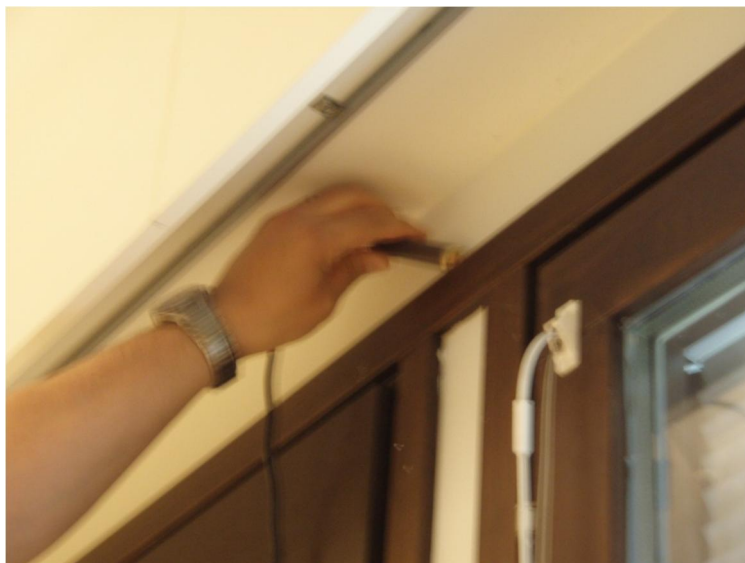
Kuva 3. Luokassa 070 oli yksi vuokohta ikkunan yläpuolisen peitelistan takaa.

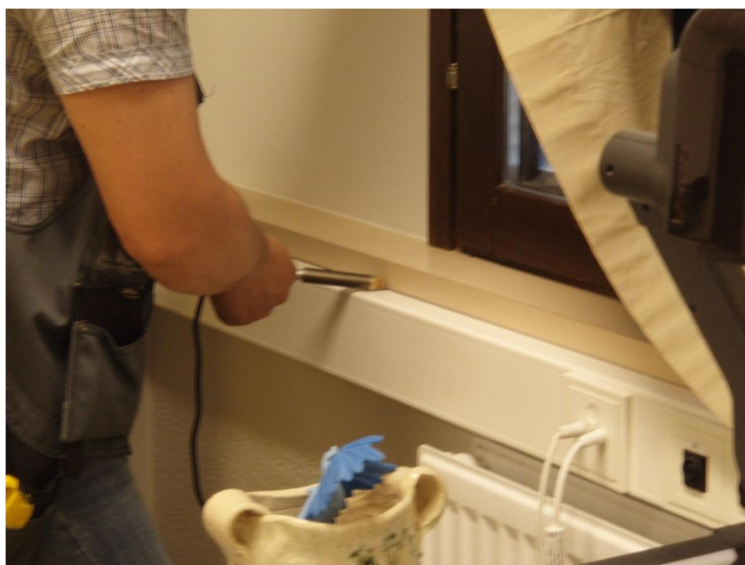
Kuva 4. Sähkökourujen liittymässä havaittiin ilmavuotoa. Tämä oli tyypillinen vuoto-kohta.

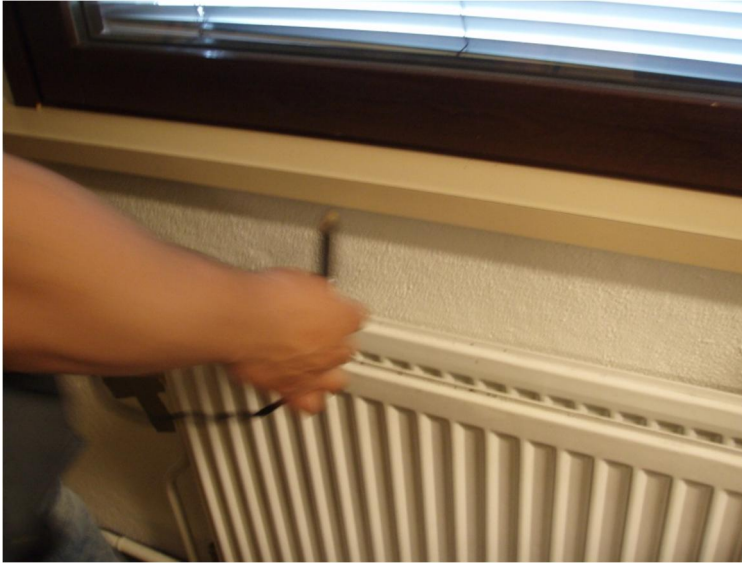
Kuva 5. Luokassa 066 oli yksi vuokohta ikkunapenkin alapuolella.

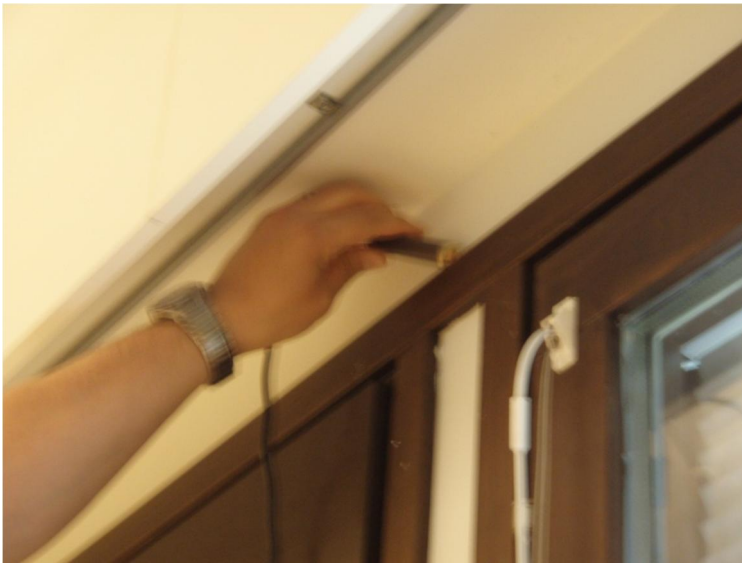
Kuva 6. Luokassa 070 oli yksi vuotokohta ikkunan yläpuolisen peitelistan takaa.

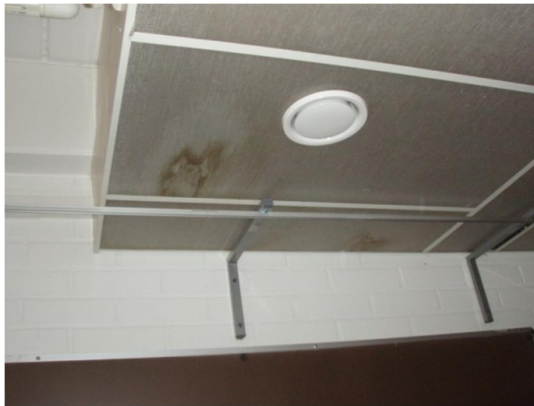
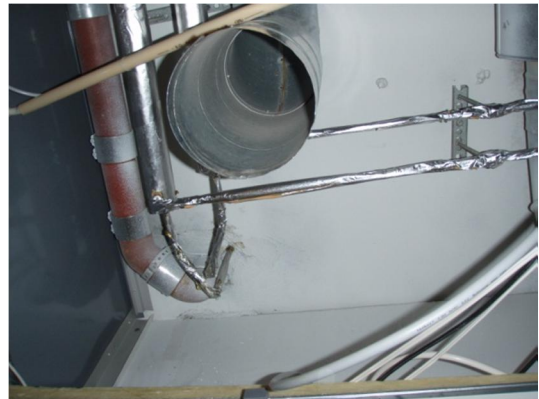
- sisäkuoressa on halkeamia ja rakoja, joista ilmavuotoa
- alaslaskun akustiikkalevyissä on vuotojälkiä, jotka ovat todennäköisesti vanhasta vesijohtovuodosta, katon ontelolaatta oli kuiva, ks. seuraava kuva

Kuva 7. Luokan 063 vastaisen väliseinän vieressä katon akustiikkalevyissä on vanhoja vuotojälkiä. Välipohjalaatta on kuiva.

- sisäkuoren systemaattinen tiivistäminen
- vaurioituneiden akustiikkalevyjen uusiminen vanhan mallin mukaan

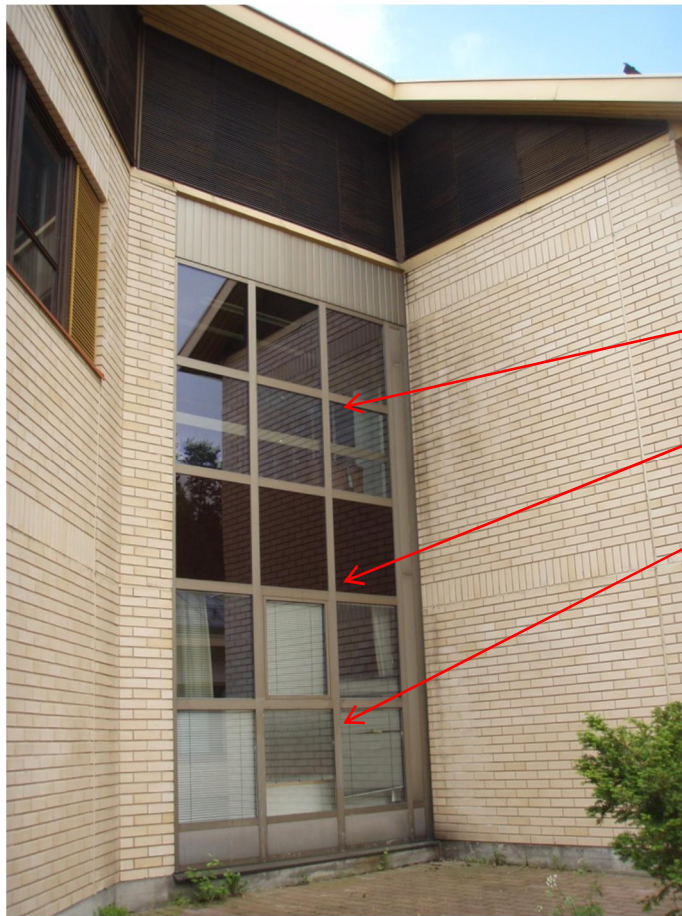
- Rakenteet ovat pääosin kuivat.
- Metallikkunassa/lasijulkisivussa ja verhokotelossa on vuotojälkiä, joiden syy ei ole selvillä. Yläkerrassa ikkunassa ei ole valumajälkiä, joten syy on mahdollisesti ikkunarakenteen ulkopinnassa jossain välipohjan kohdilla, ks. seuraava kuva.

Kuva 8. Luokan 063 kohdalla oleva lasijulkisivu, jonka sisäpinnalla luokassa 063 on valumajälkiä. Yläkerrassa kyseisellä kohdalla on aulatilaa. Aulatilassa keskimmäisen ikkunan alapuolella oleva sisäpelti on ilmeisesti vaihdettu. Aulatilassa sisäkuori on epätiivis.

- Lasijulkisivun vuotojälkien syyn selvittäminen: julkisivulla kauttaaltaan, myös ilmanvaihdon tuloilmakammion liittymät (tarvitaan nostin) sekä rakenneavaus sisällä (verhokotelo).
- Sisäkuoren systemaattinen tiivistäminen
- Lattiapäällysteen (vinyylilaatta) uusiminen ikkunan edestä, uusiutuu tiivistyskorjauksen yhteydessä.
- Vaurioituneen akustiikkalevyn uusiminen vanhan mallin mukaan
- Akustiikkalevyjen alapintojen imurointi kauttaaltaan

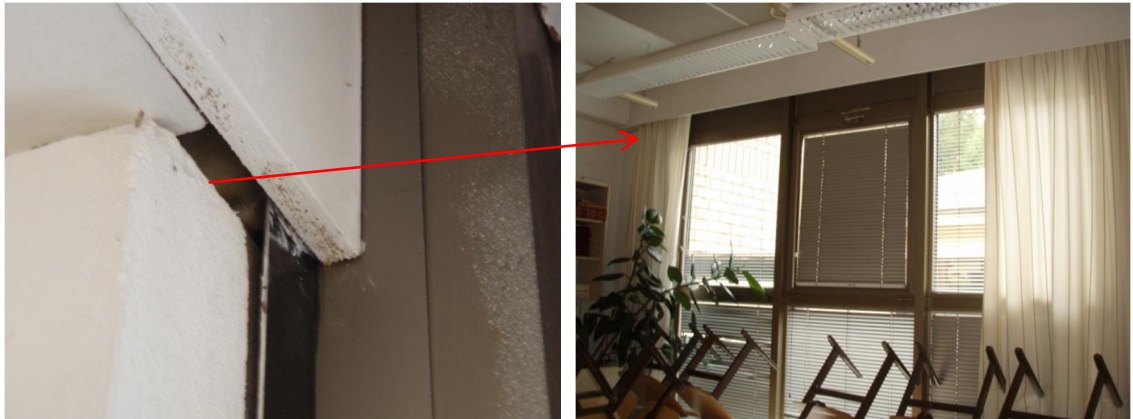
- Metallikkunan edustalla alapohjan pintakosteusilmaisimen lukema oli vähän koholla.
- Metallikkunan sisäkuoriliittymät eivät ole ilmatiiviit. Myös koteloliittymä on epätiivis, ks. seuraava kuva.

Kuva 9. Kotololiittymä on epätiivis. Kotelossa on mineraalivillaa.

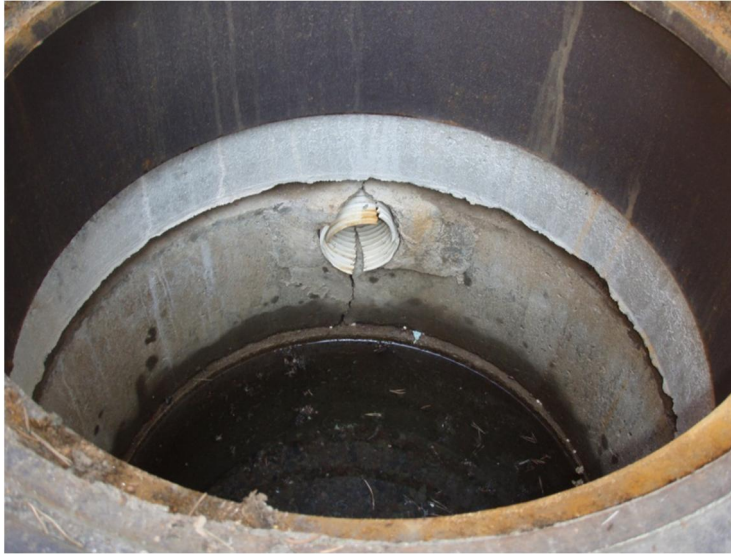
Kuva 10. Luokan 117 vieressä oleva salaojakaivon yksi betonirengas on halki ja renkaiden saumat vaikuttavat tiivistämättömiltä. Salaojaputki on halki ja sen läpivienti on epätiivis. Epätiivistä kohdista vettä valuu ajoittain maaperään eikä suunnitellusti salaojitusjärjestelmään. Vuonna 2008 tehdyssä salaojituksen tutkimuksessa on todettu lukuisia puutteita, jotka on suositeltu korjattavaksi lähivuosina tai välittömästi.

- Salaojituksen korjaus tai uusiminen
- Ei muita toimenpiteitä

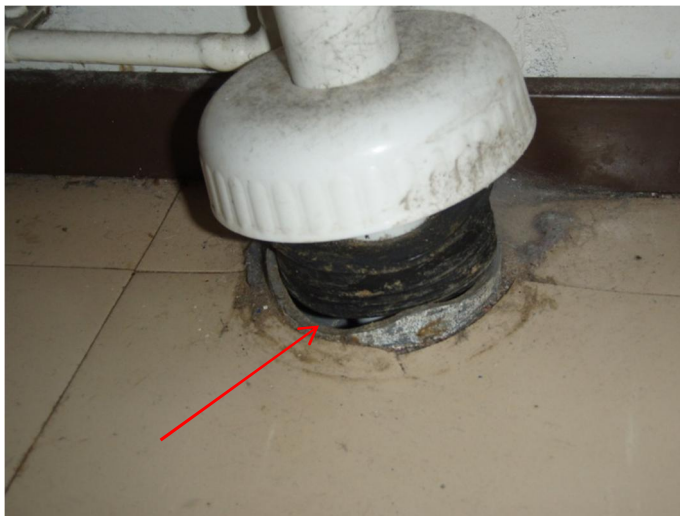
- Rakenteet ovat kuivat.
- Ulkokuoressa on rakoja, joista ilmavuotoa.
- Lepohuoneessa 075 pesualtaan poistoputken viemäriiliitos on epätiivis. Tästä voi tulla viemärinhajua, ks. seuraava kuva.

Kuva 11. Lepohuoneen 075 pesualtaan epätiivis viemäriiliitos

- Ulkokuoren systemaattinen tiivistys
- Pesualtaan viemäriiliitoksen korjaus

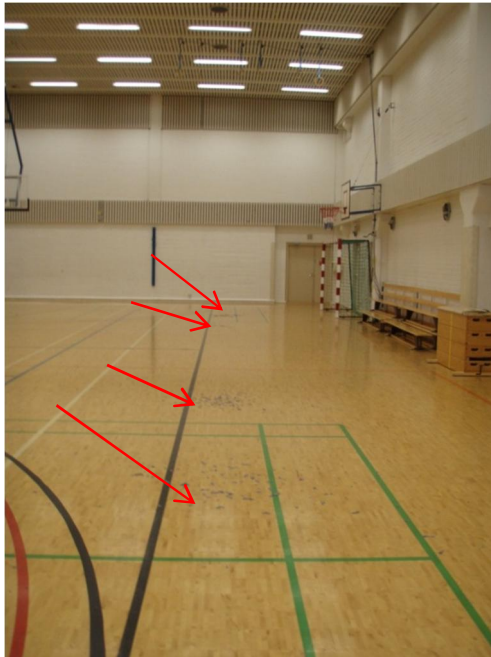
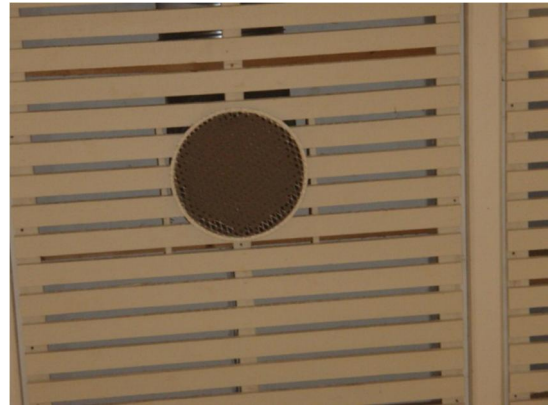
- Tilassa oli homeen hajua.
- Lattialla oli pölyä ilmanvaihdon poistojen kohdalla. Poistojen ritilät olivat pölyssä, paikoin lähes kokonaan pölyn peitossa, ks. seuraava kuva.

Kuva 12. Liikuntasalin lattialla ja poistoilmakanavan ritilässä olevaa pölyä

- Poistoilmakanavan ritilöiden puhdistus
- Pellitetyn nurkan ulkopuolisen vedeneristyksen uusiminen, lopullinen laajuus voidaan arvioida kaivutöiden jälkeen
- Pellitetyn nurkan sisäpintojen korjaus
- Alapohjan korjaus: vanhat runkolaatan päällä olevat rakenteet puretaan, runkolaatan päälle asennetaan epoksinnoitus ja Pulastic-lattia, runkolaatan ja seinien liittymät tiivistetään
- Ulkoseinien alareunoihin läpäisevät pinnoitteet, ei jalkalistoja

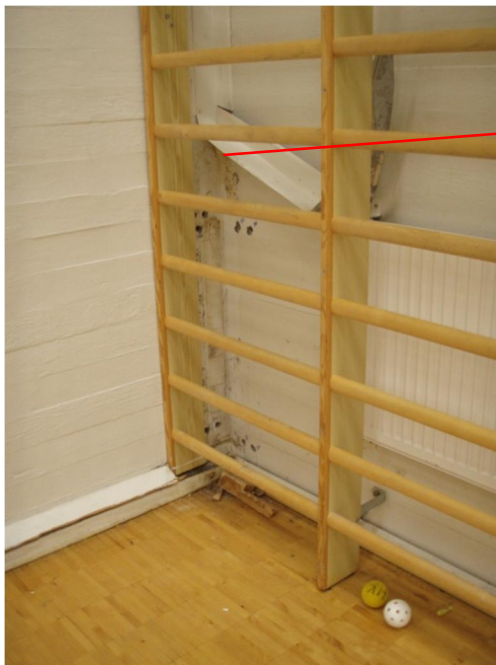
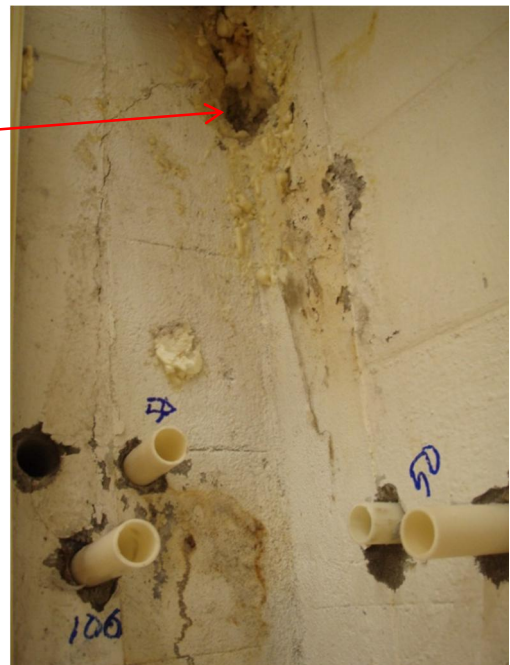
- Pellitetyn nurkan pellin takana rakenteessa on halkeamia, koloja yms., ks. seuraava kuva. Kolot on paikattu polyuretaanivaahdolla.

Kuva 13. Pellitetty nurkka, jossa on halkeamia ja koloja

- Pellitettyssä nurkassa maanvastaiset ulkoseinärakenteet ovat märät. Suhteelliset kosteudet eri korkeuksilla (160 mm ja 880 mm) ja syvyyksillä (50 mm ja 100 mm)

olivat 80,2...99,2 %. Ylempänä ja ulompana absoluuttiset kosteuspitoisuudet olivat suurempia kuin alempana ja sisempänä.

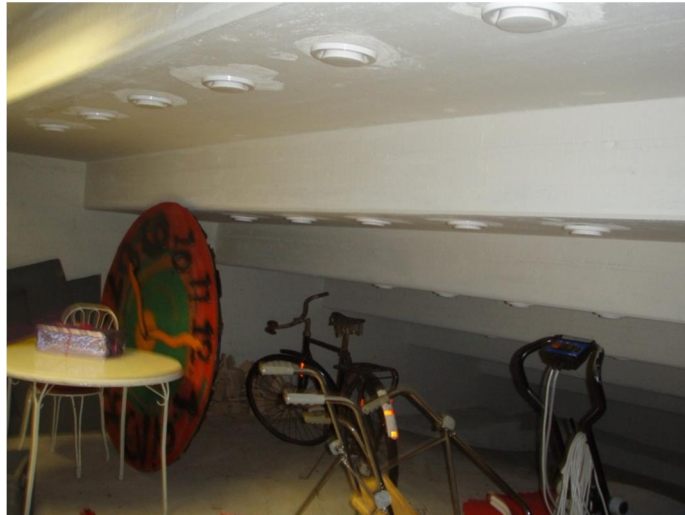
- Tila on kuiva, mutta pölyinen ja toimii varastona, ks. seuraava kuva.
- Ilmeisesti auditorion tuloilma tulee alustatilan kautta, ks. seuraava kuva.

Kuva 14. Auditorion alustatila; kuvassa näkyy auditorion penkkien alla olevat tuloilmaventtiilit.

- Tavaroiden poisto alustatilasta
- Alustatilan puhdistus

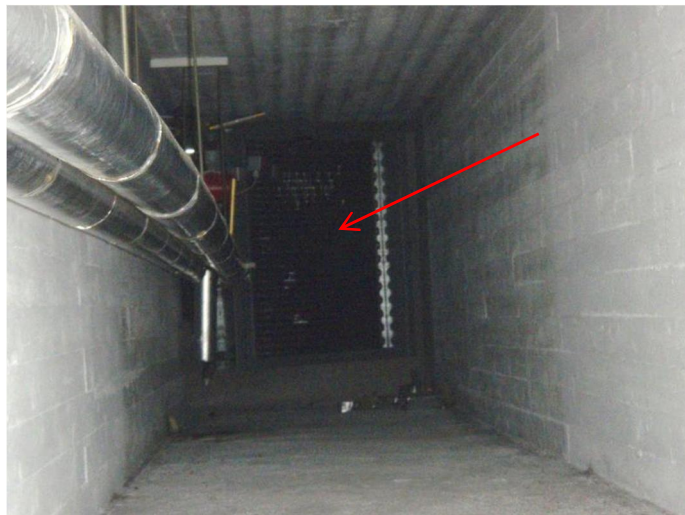
Kuva 15. Auditorion alustatila on yhteydessä tuloilmakanavaan.
