## HAVUKOSKEN NUORISOTALO

### LVIRS- TEKNINEN KUNTOARVIO

**Kuntoarvion ajankohta:** 16.08.2006  
**Raportin päiväys:** 30.08.2006  
**Tilaaajan yhteyshenkilö:** Pekka Wallenius, Vantaan kaupunki, (09) 839 22372

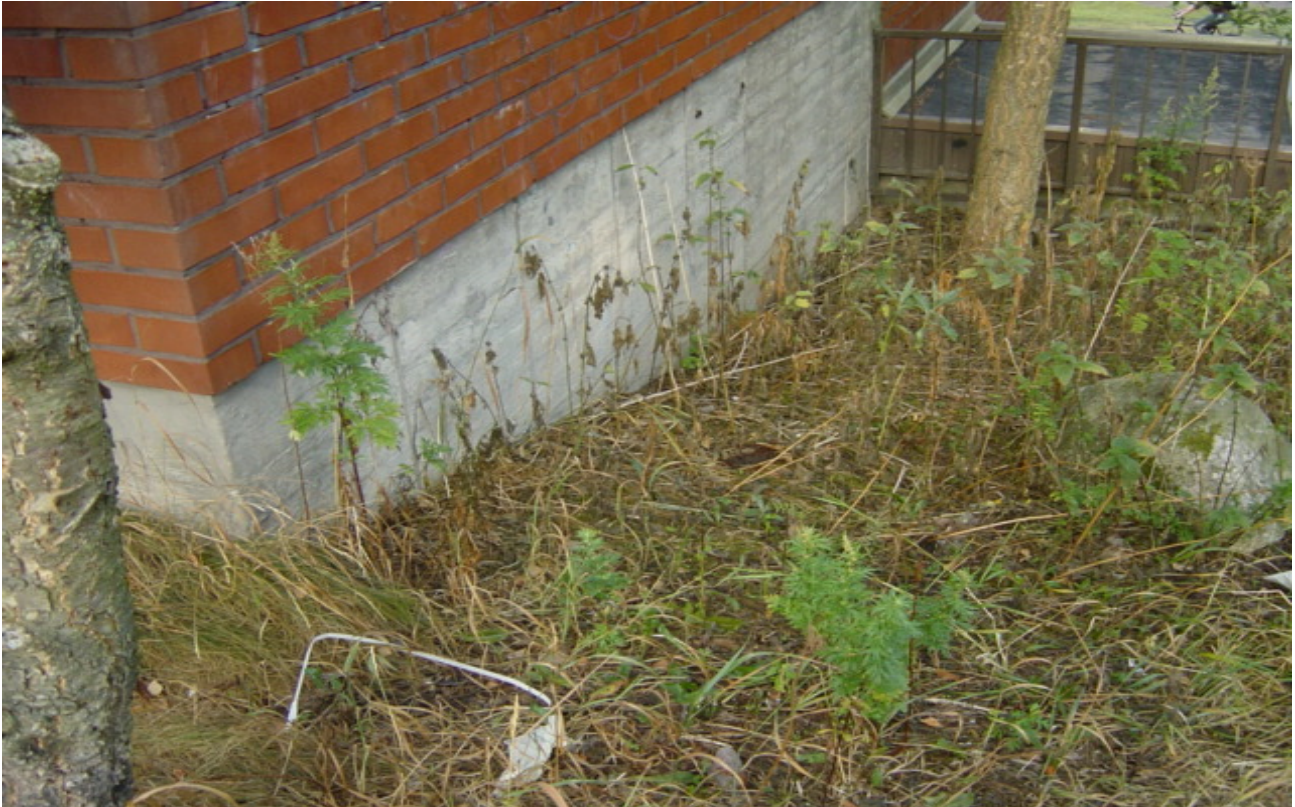
Nurmikkoa kasvaa länsisivulla olevan kevyen liikenneväylän ja rakennuksen välissä sekä pohjoispäädyssä. Nurmikko on suhteellisen hyvässä kunnossa. Pohjoissivun nurmikko on päässyt villiintymään (R-kuva 1).

R-kuva 1. Pohjoissivun nurmikko on päässyt villiintymään

- Pohjoissivun nurmialueen kunnostaminen.
- Länsisivun pensaiden oksien karsiminen.
- Eteläisivun puiden oksien karsiminen.

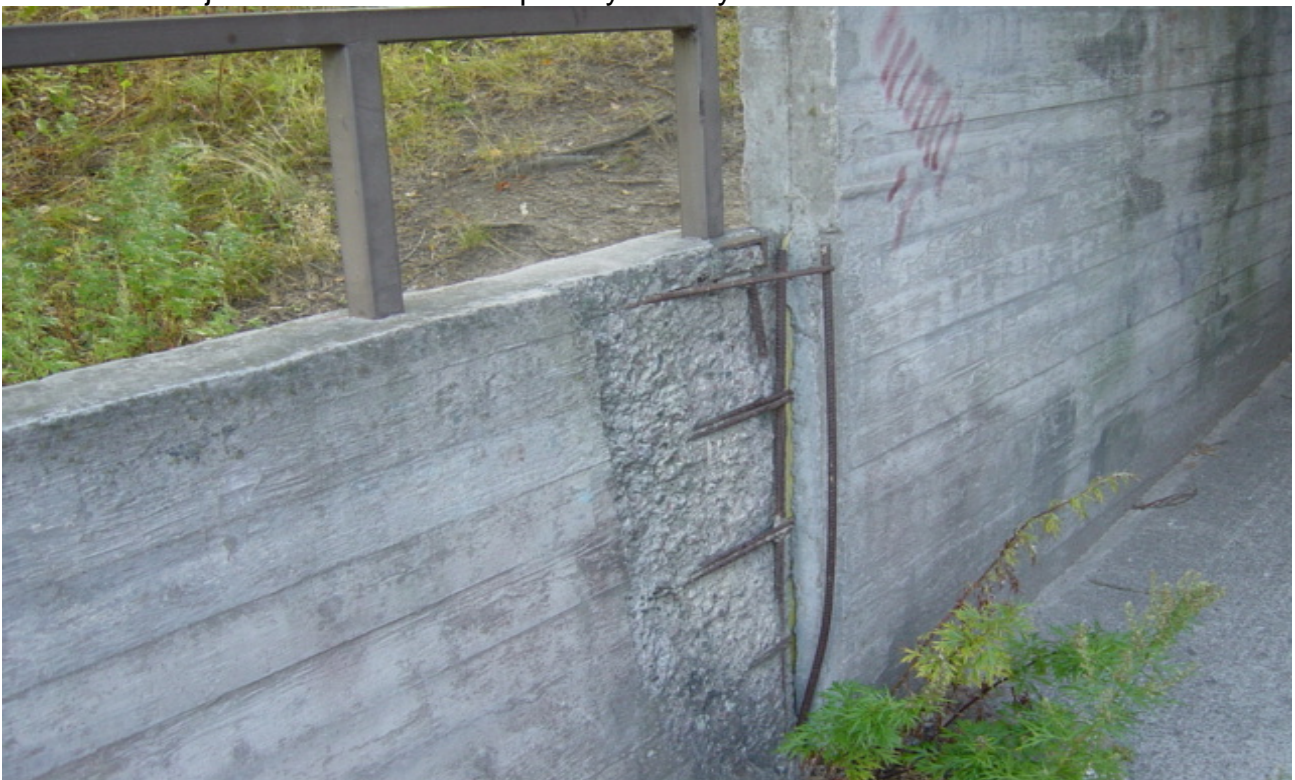
R-kuva 2 Pohjoispäädyn tukimuurin lohkeaman johdosta betoniteräkset ovat näkyvissä.

- Pohjoissivun tukimuurin lohkeaman korjaus laastipaikkauksella.
- Tukimuurien puhdistus painepesun avulla ja kaiteiden maalaus-kunnostus.
- Katosten pilarien ja alakaton huoltomaalaus/-käsittely.
- Uusitaan länsisivun katosten vesikatot.
- Jätekatoksen oven kunnostus.

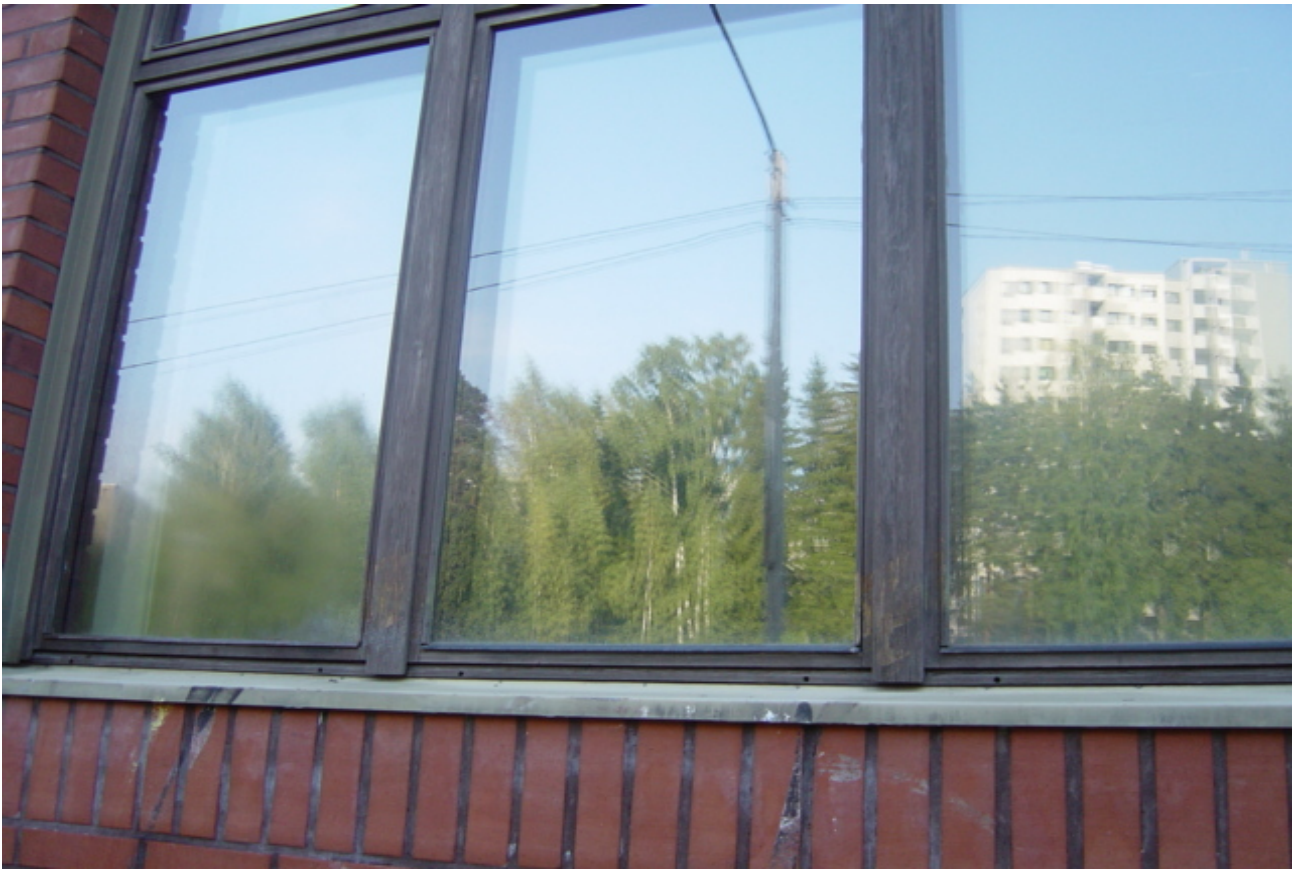
Puuikkunat ovat suhteellisen tyydyttävässä kunnossa. Ulkopuitteissa, varsinkin länsisivulla, on todettavissa maalipinnan kulumia ja lohkeamia (**R-kuva 3**). Vauriot johtuvat suurelta osin auringon uv-säteilystä.

R-kuva 3. Länsisivun ikkunoiden ulkopuitteen pinnan kulumia.

- Suoritetaan länsisivun puuikkunoiden ulkopuitteen maalauskuunnostus n. 1...3 vuoden kuluttua.
- Muiden puuikkunoiden maalaukset tehdään 3...5 vuoden kuluttua.

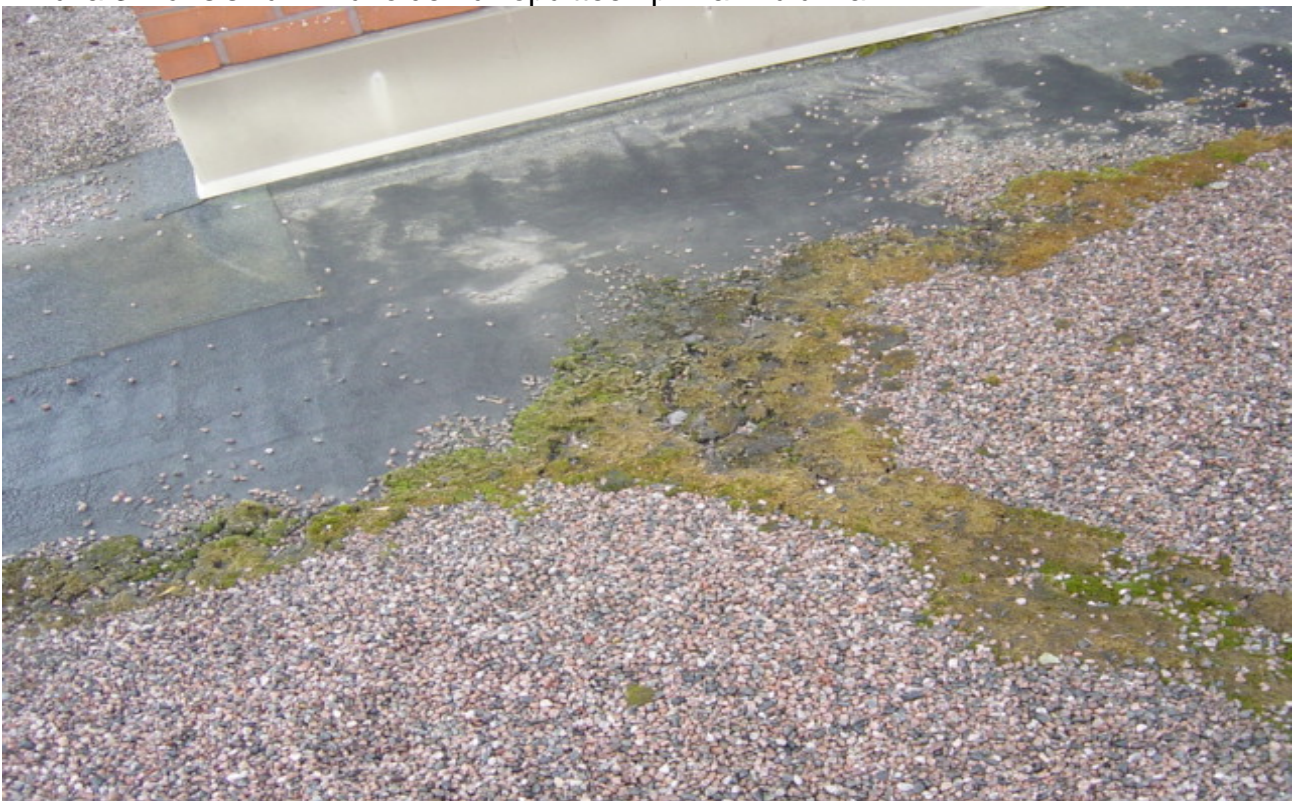
- Vesikatolla on sammalkasvua (R-kuva 4).
- Bitumihuovan päältä puuttuu osittain singelikiveystä. Kiveyksen puuttuminen on aiheuttanut huovan halkeamisen (R-kuva 5).
- Vesikatossa esiintyy painanteita. Näistä ovat selvät merkit vanhoista vesilammikoista.
- Kattokaivoissa on roskaa.
- Juuripeltien kittauksissa on repeämiä.

R-kuva 4. Vesikatolla on sammalkasvua.

- Havaittujen vaurioiden johdosta vesikaton uusimista rakennekerroksineen tulee harkita vakavasti. Uusimisajankohta olisi lähivuosien, n. 3 vuoden kuluessa. Samalla uusitaan räystääs- ja juuripellit.

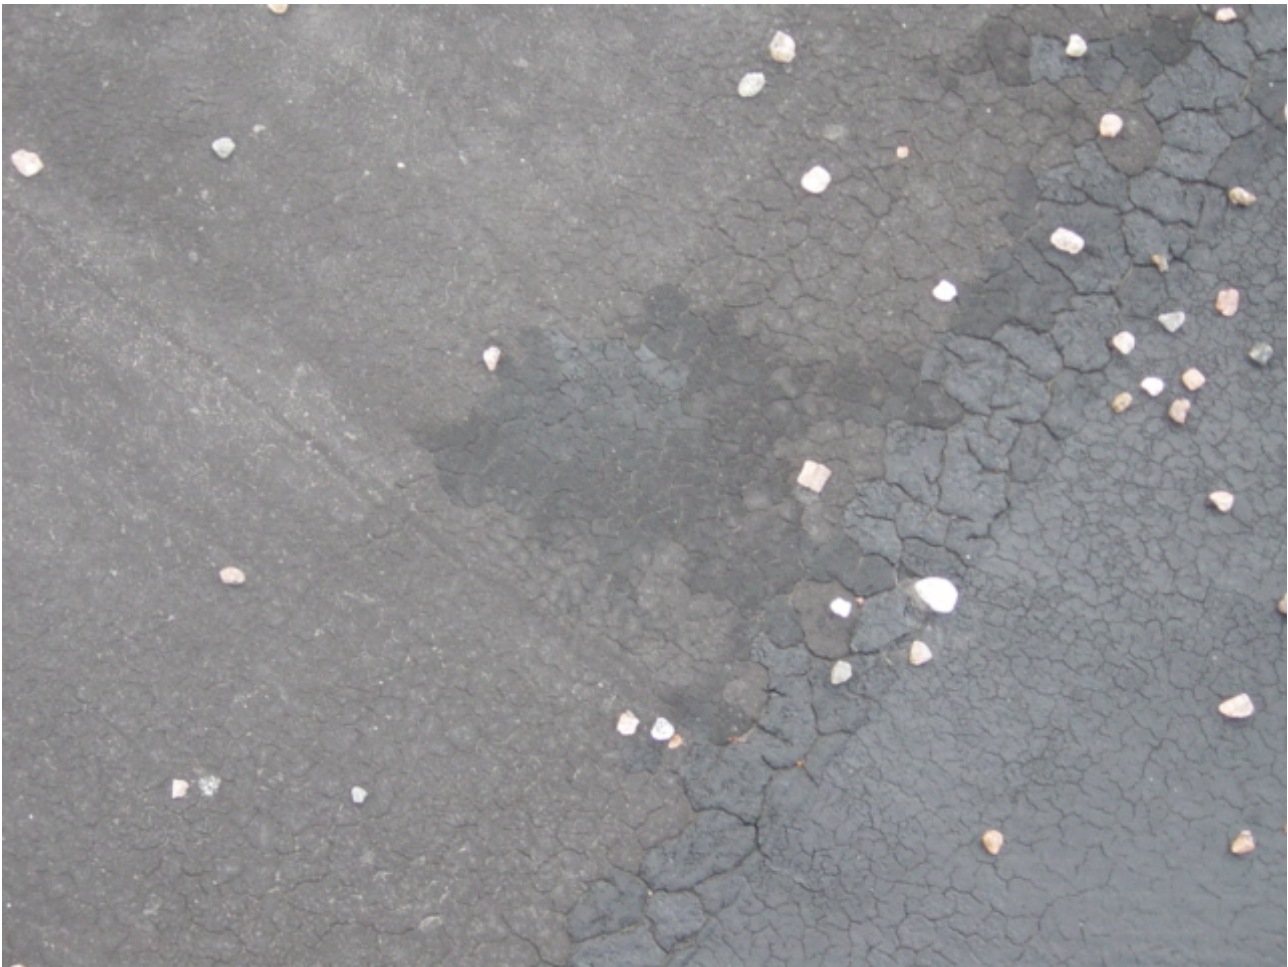
R-kuva 5. Bitumihuovan päältä puuttuu osittain singelikiveystä. Kiveyksen puuttuminen on aiheuttanut huovan halkeamisen.

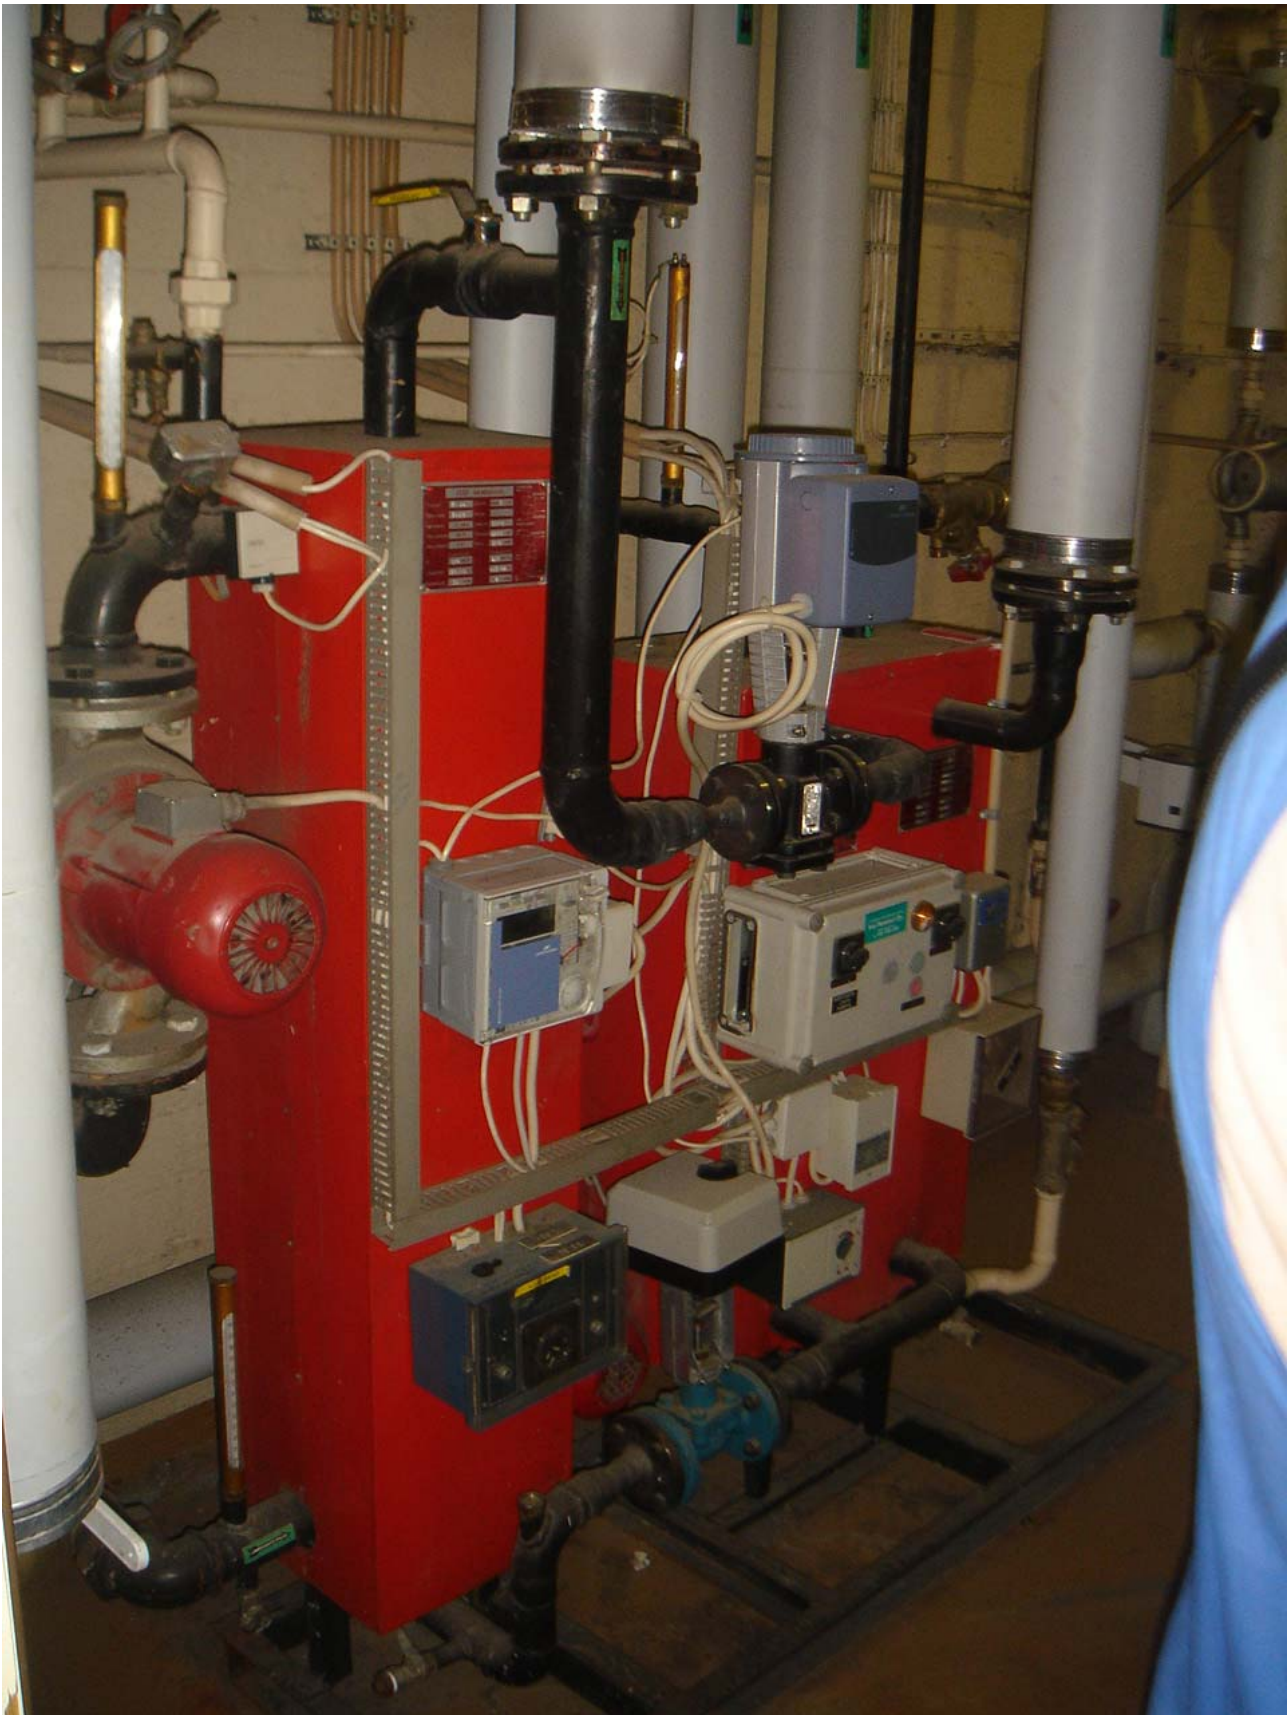
Lämmönsiirtimet sijaitsevat kellarissa olevassa lämmönjakohuoneessa (LVI-kuva 1). Huoneessa on sinne kuulumatonta tavaraa (mm. iv-koneiden suodattimia), joka tulee poistaa. Siirrinpaketissa on iv- / lämpöjohtoverkoston ja lämpimän käyttöveden siirtimet. Lisäksi käyttövedelle on olemassa varaaja. Siirtimet ovat alkuperäisiä ja vuodelta 1979. Kaukolämpöalakeskuksen valmistajana on Elge Oy ja siirrinten tehot ovat seuraavat: lämmitys- / IV-siirrin 195 kW ja käyttöveden siirrin 204 kW (2\*102kW). Lämminvesivaraaja on AWE:n toimittama ja sen tilavuus on 600 litraa. Varaaja on vuodelta 1980.

LVI-kuva 1. Yleiskuva lämmönjakuhuoneesta.

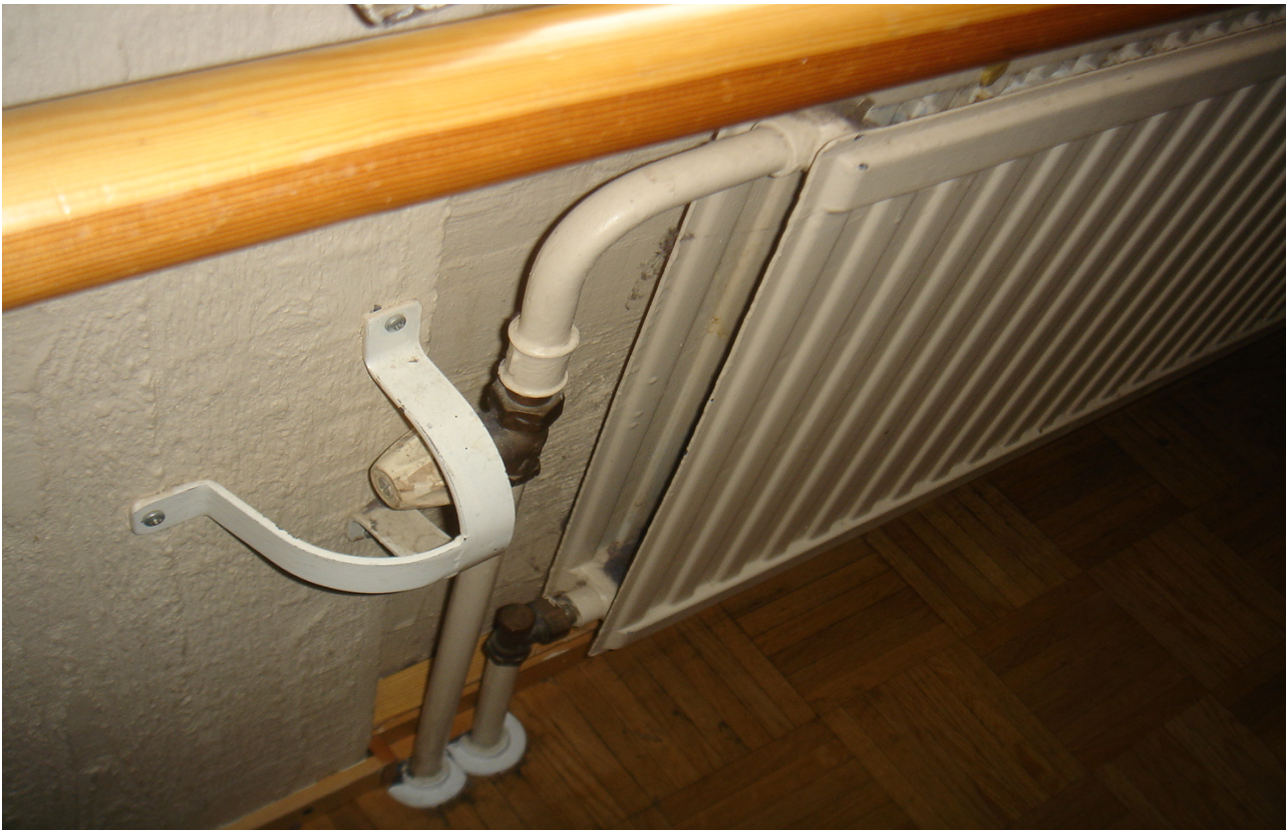
LVI-kuva 2. Yleiskuva vanhasta patteriventtiilistä.

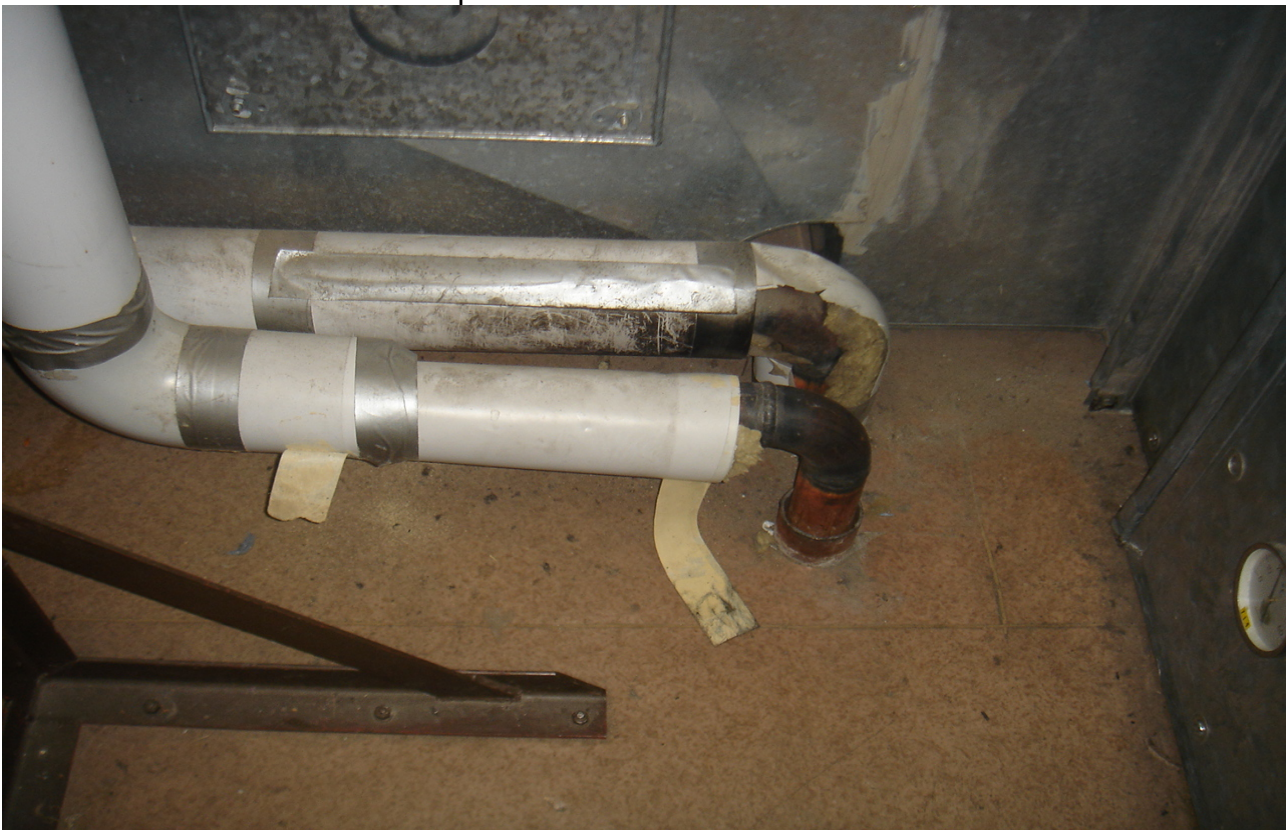
LVI-kuva 3. Putkieristeet ovat kolhiintuneet iv-konehuoneessa.

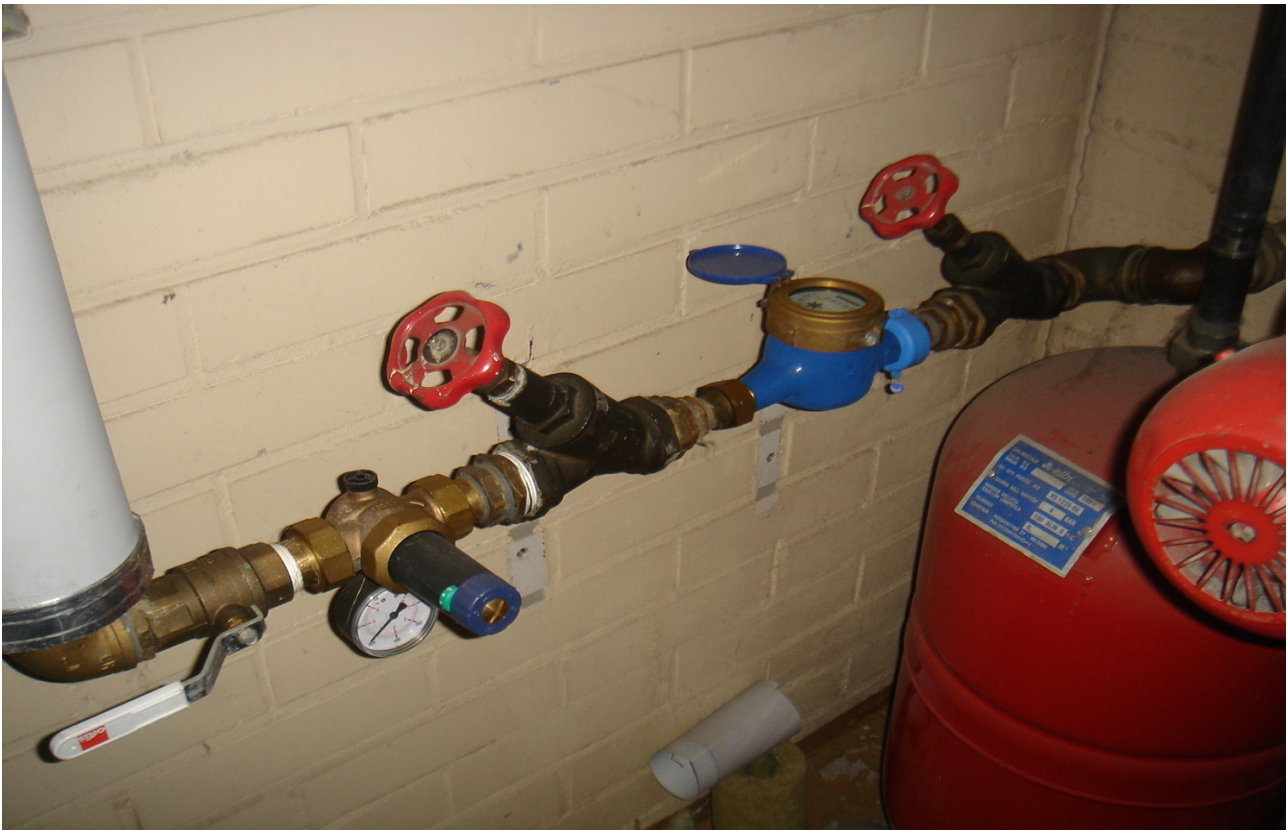
LVI-kuva 4. Yleiskuva vesimittarista ja pääsuluista.

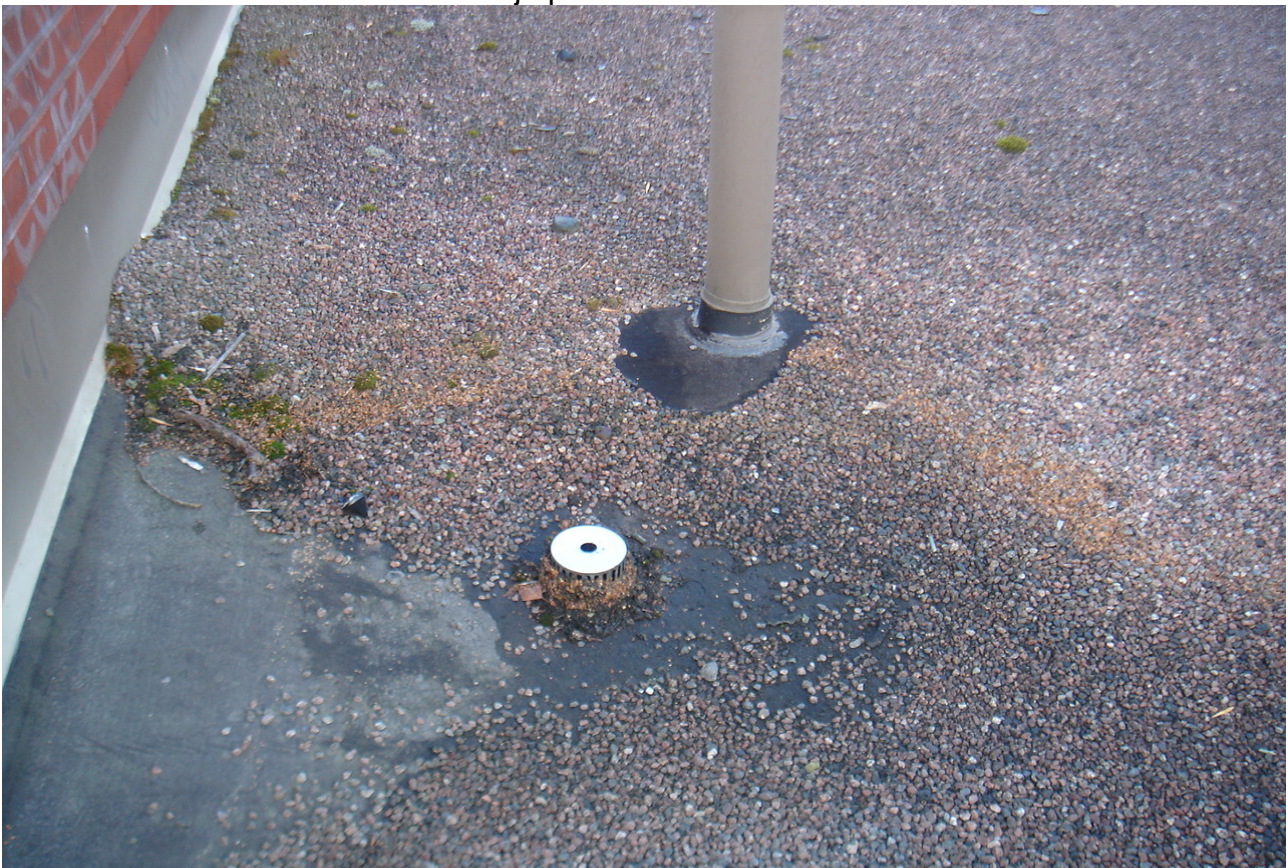
LVI-kuva 5. Kattokaivot on tukossa.

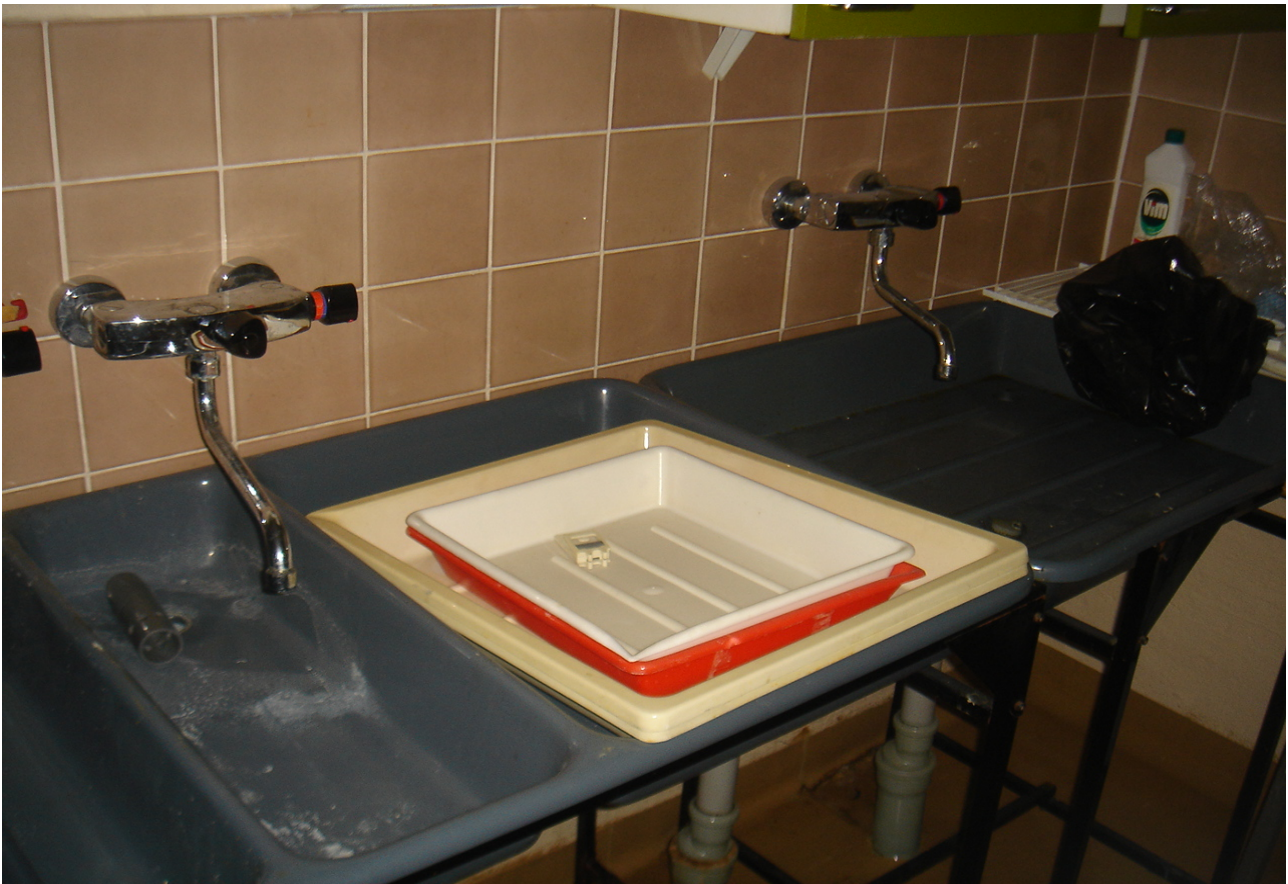
LVI-kuva 6. Yleiskuva sekoittajista.

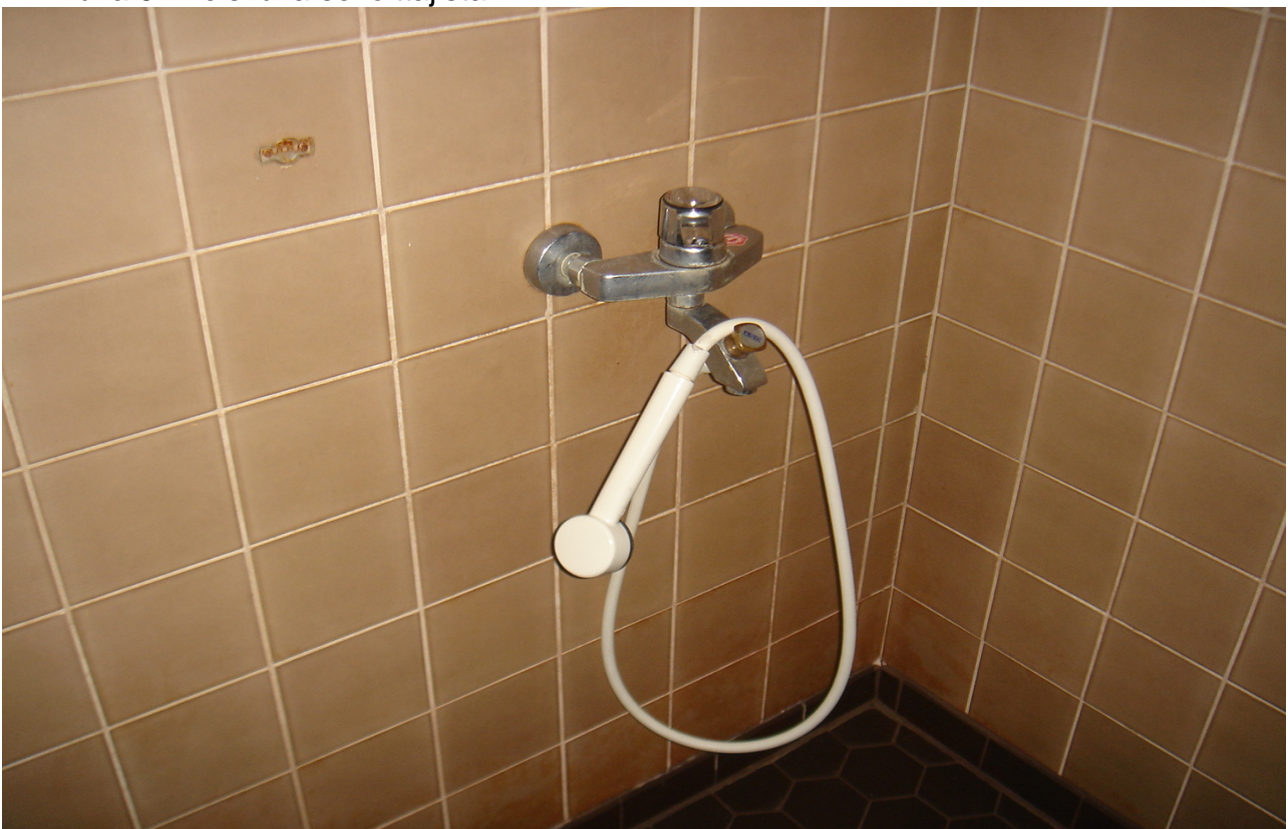
LVI-kuva 7. Yleiskuva sekoittajista.

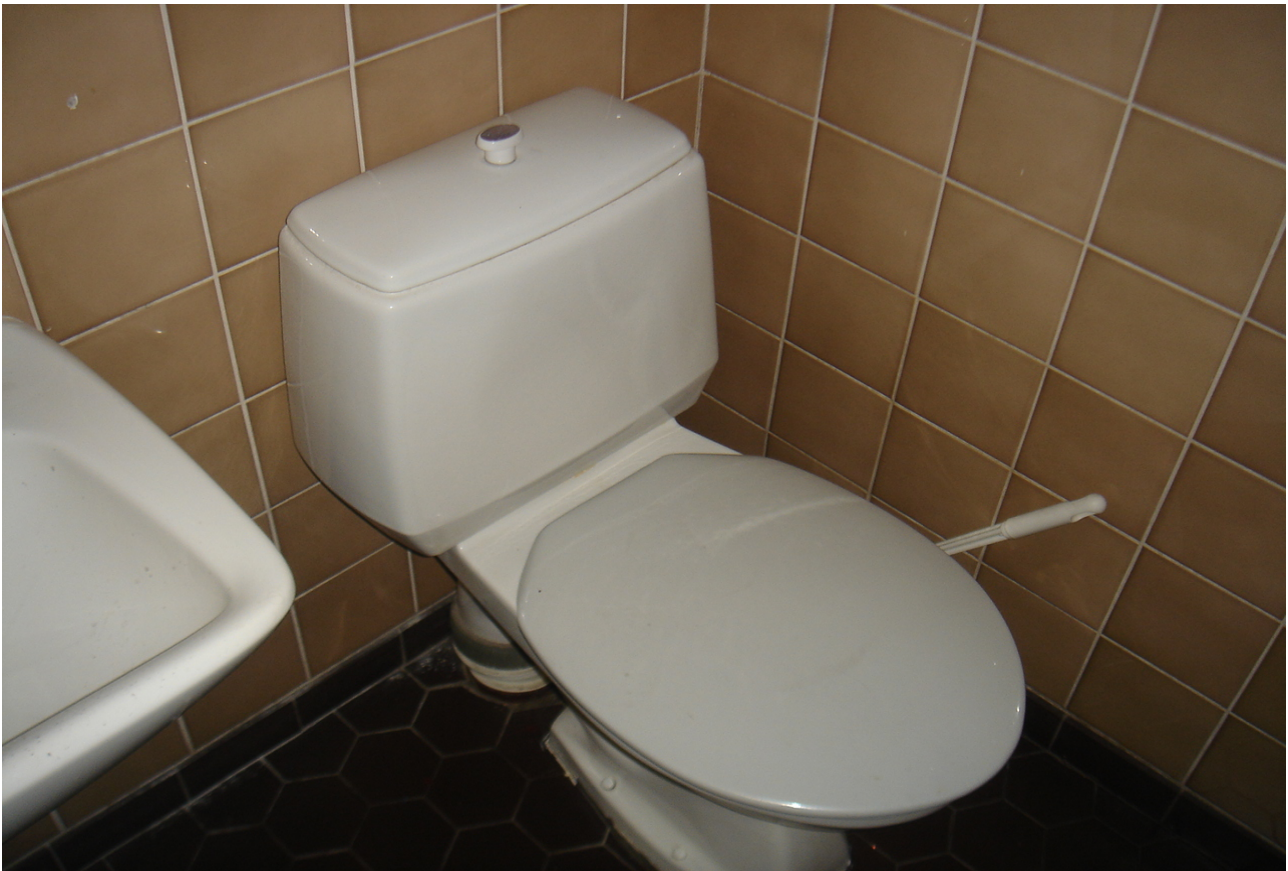
LVI-kuva 8. Yleiskuva wc-istuimista.

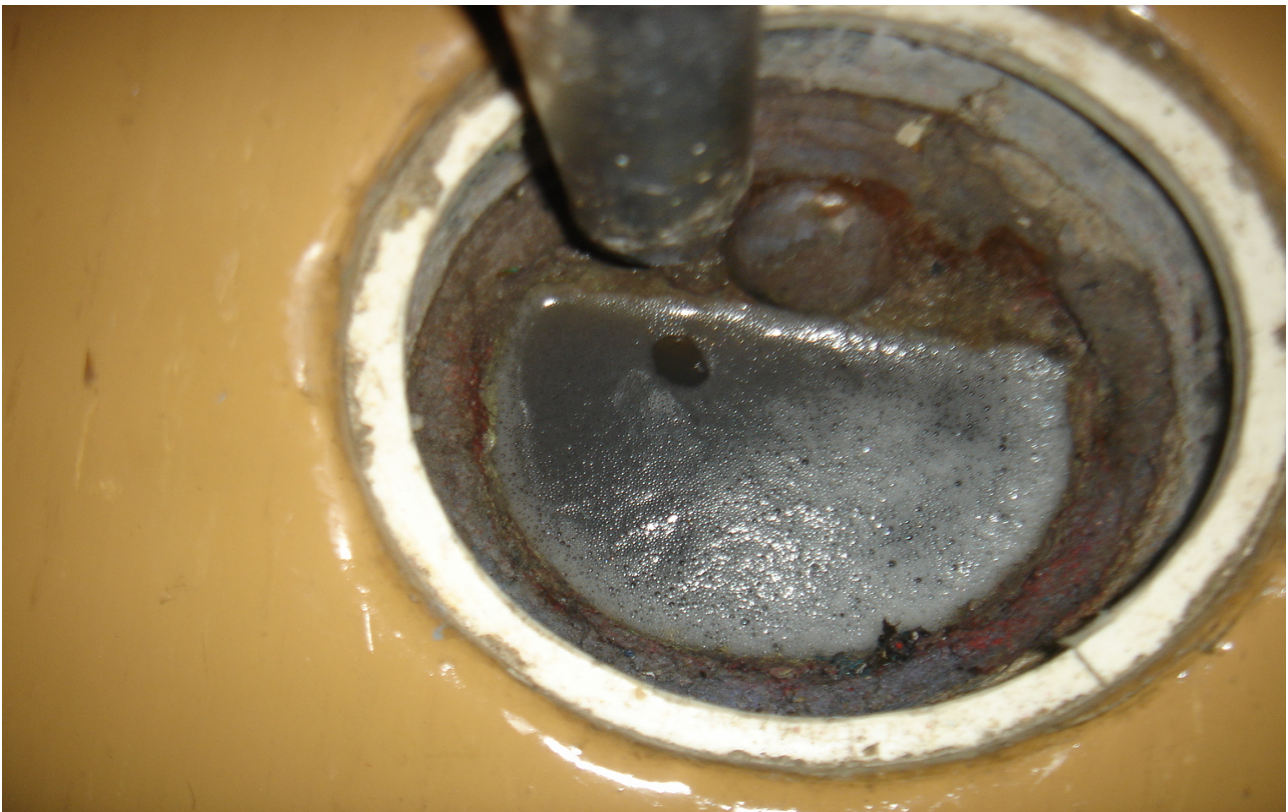
LVI-kuva 9. Lattiakaivot ovat valurautaa.

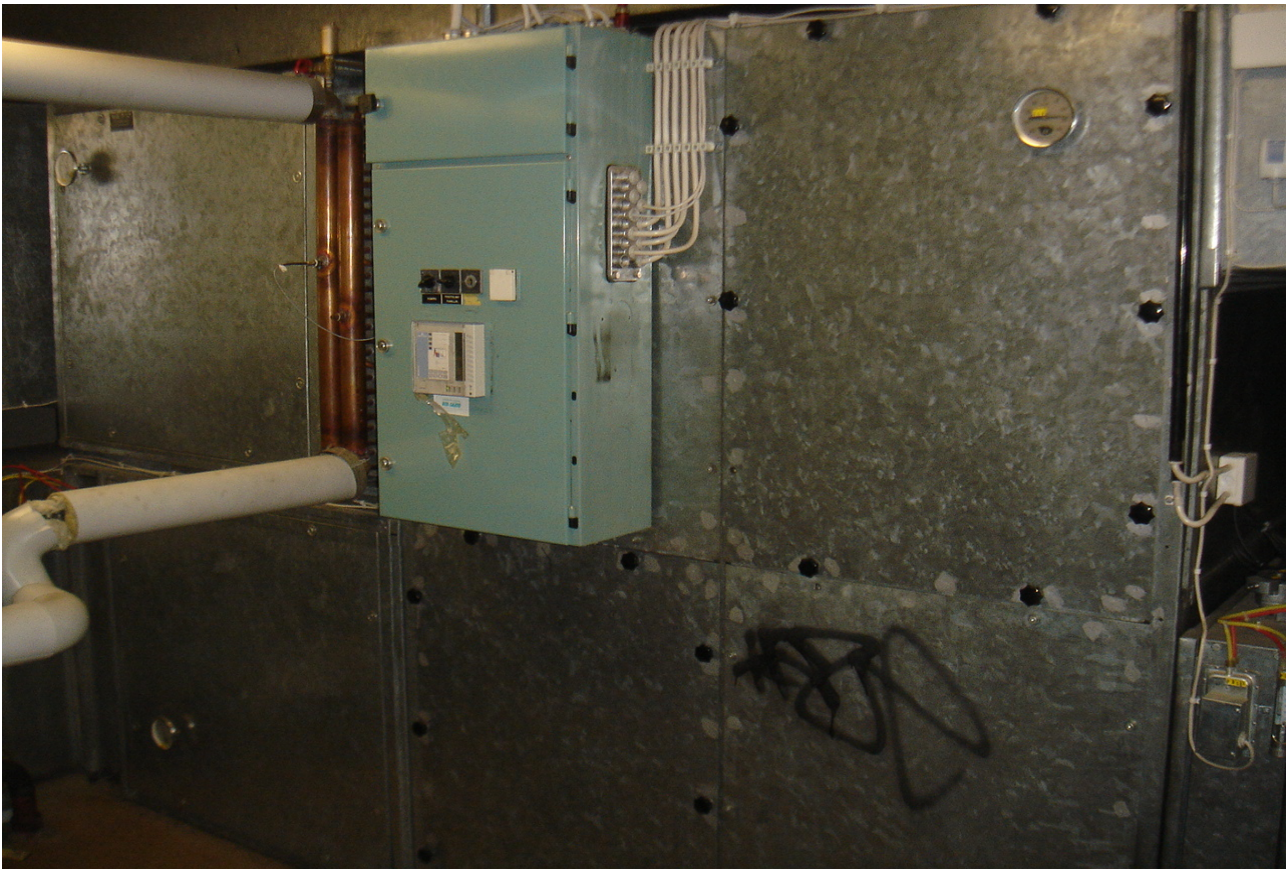
LVI-kuva 10. Yleiskuva iv-konehuoneesta ja suuremmasta iv-koneesta.

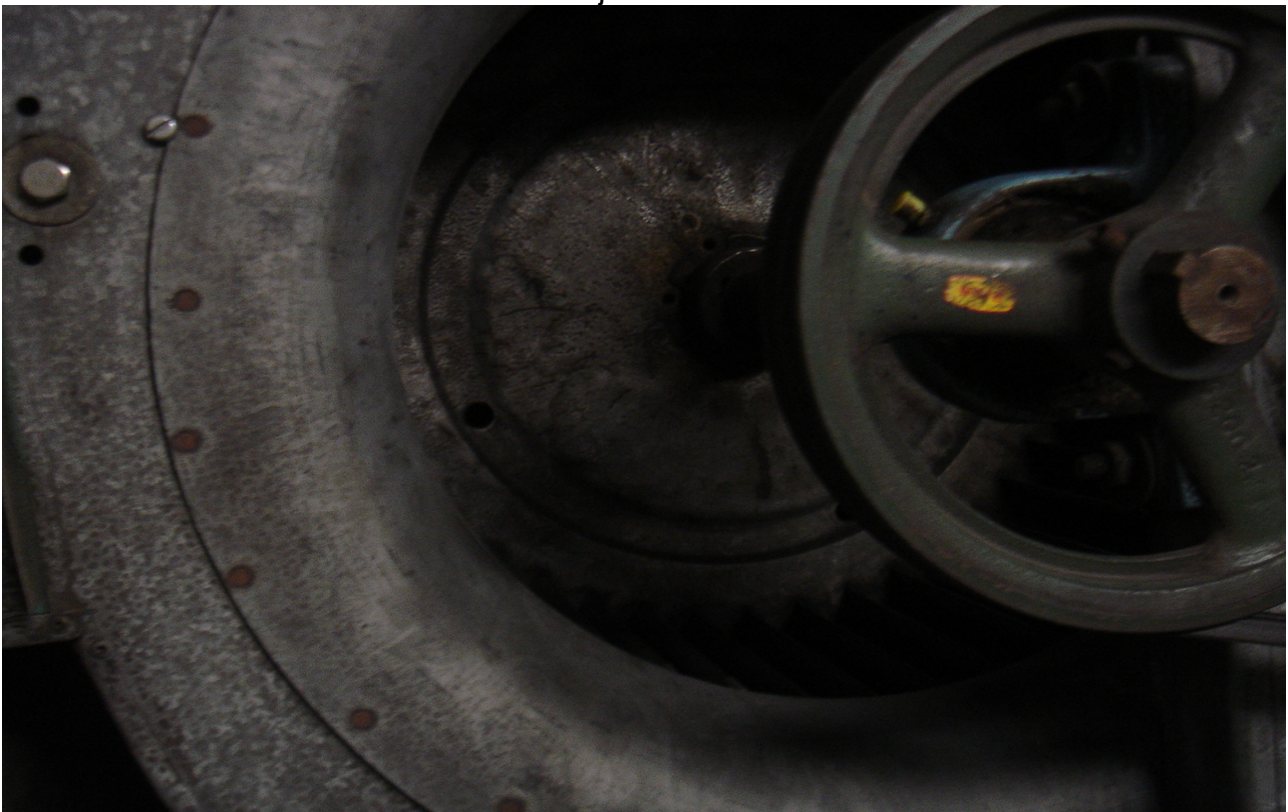
LVI-kuva 11. Puhallin on nokinen.

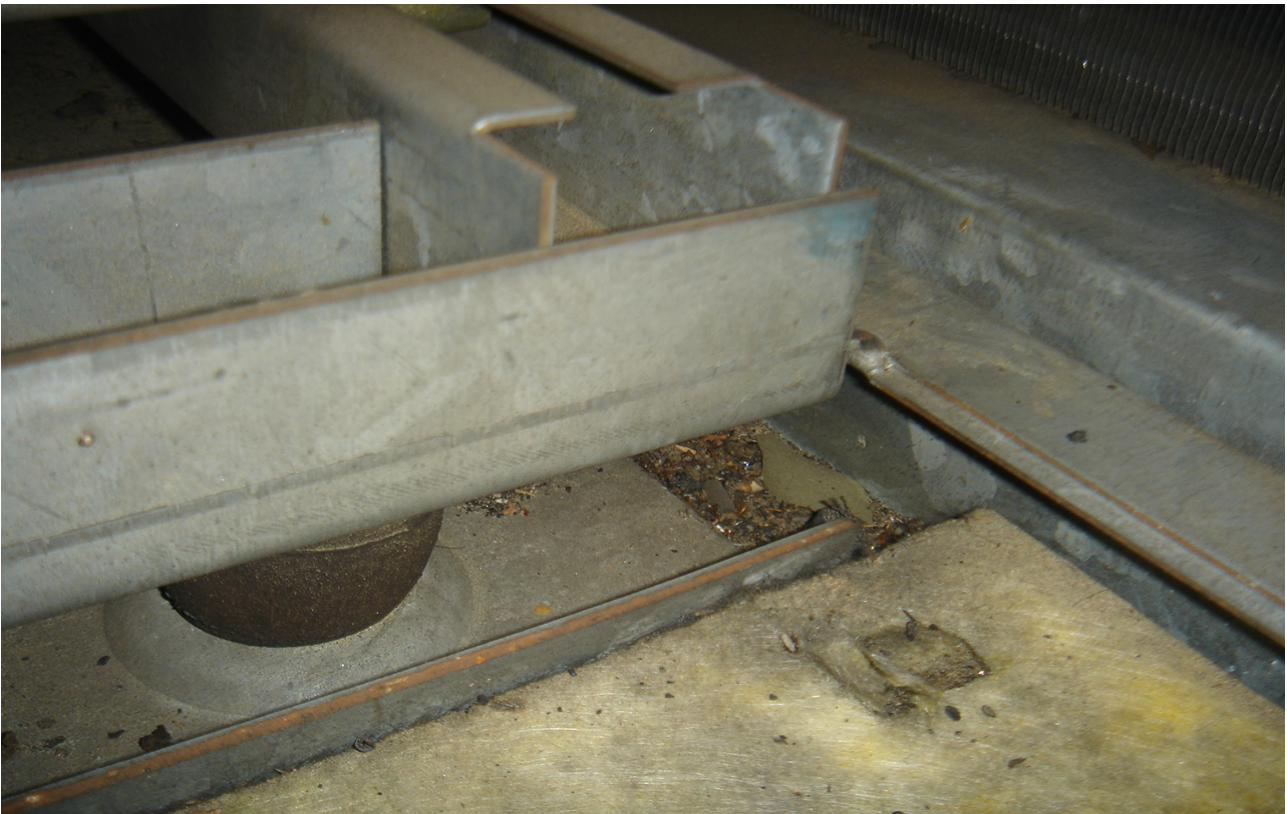
LVI-kuva 12. Puhallinkammiossa on roskaa.

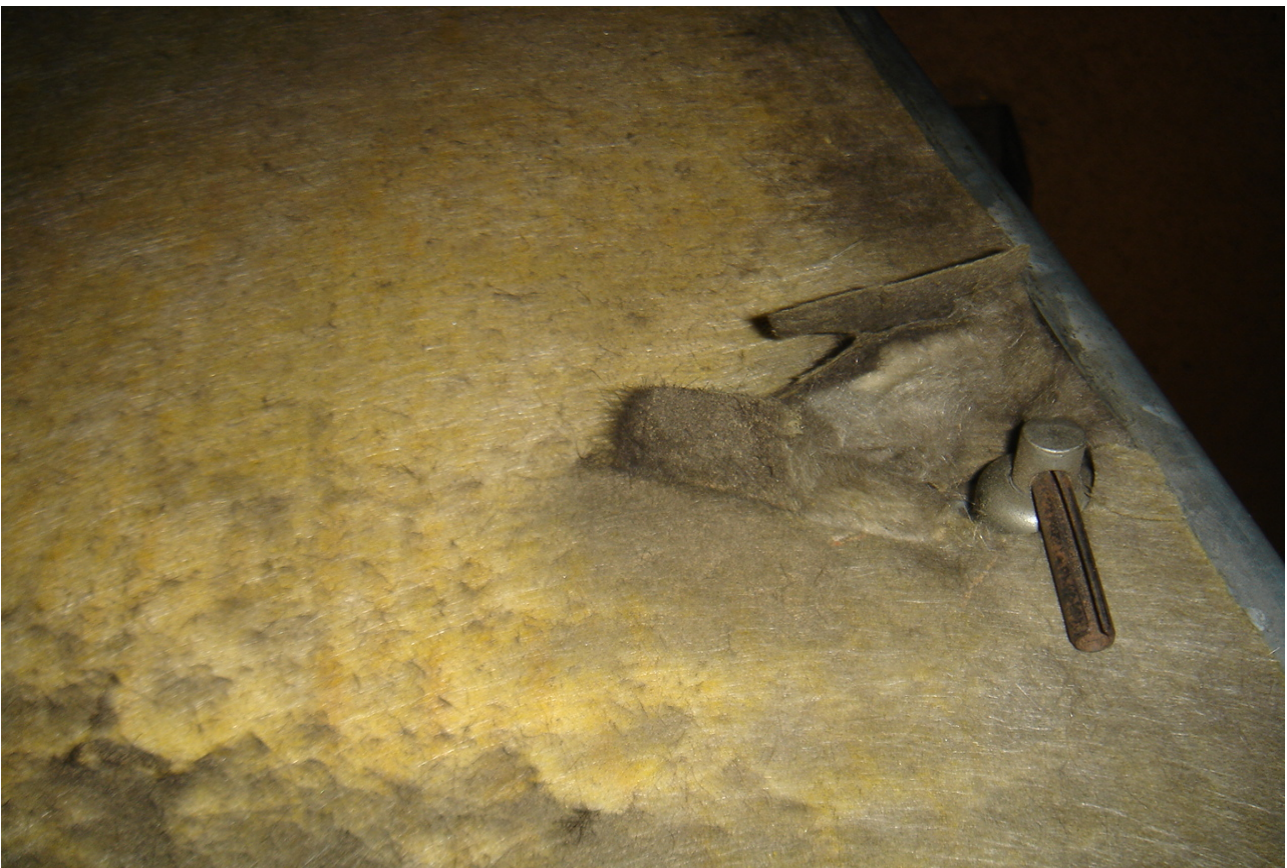
LVI-kuva 13. Villapinta on kolhiintunut.

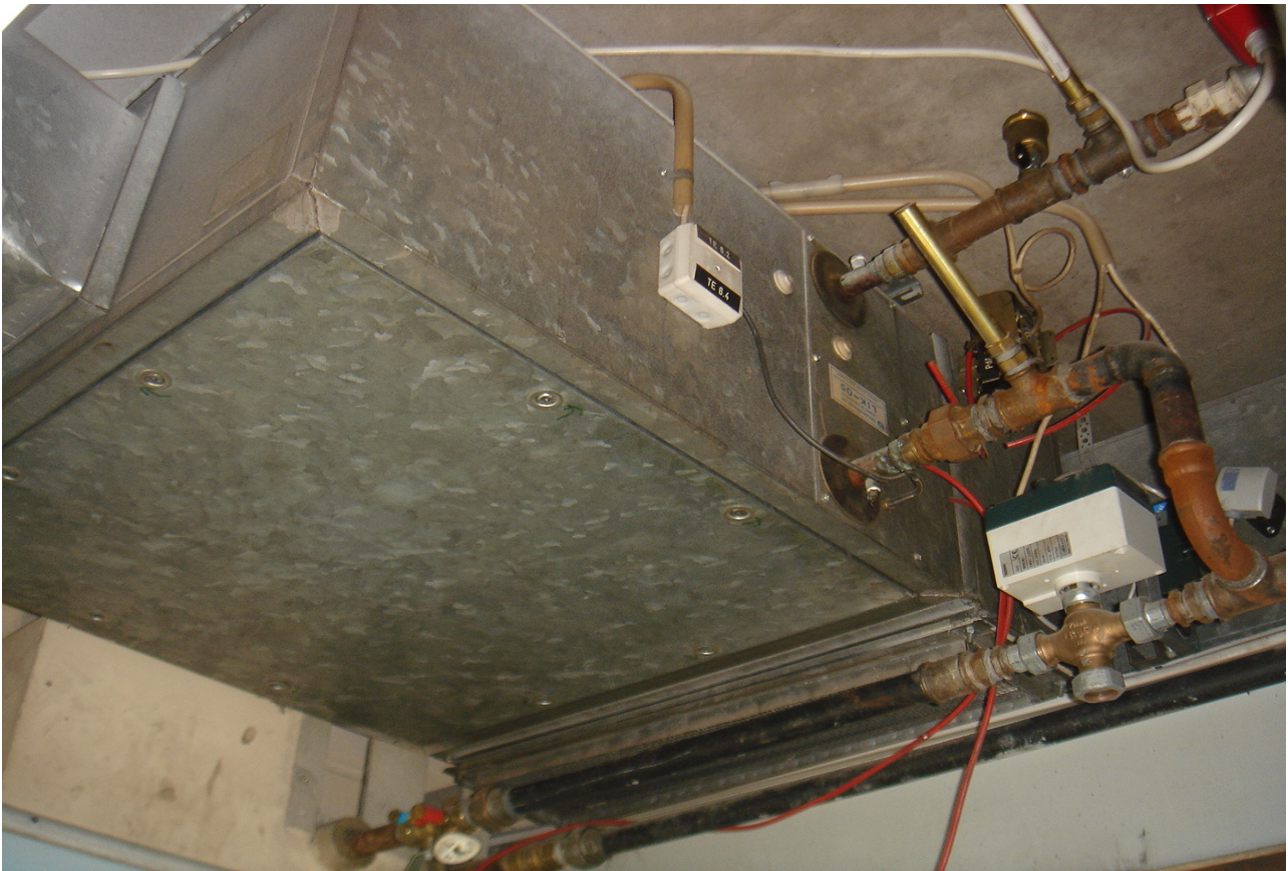
LVI-kuva 14. Yleiskuva pienemmästä tuloilmakoneesta.
