## HAVUKOSKEN NUORISOTALO

### LVIRS- TEKNINEN KUNTOARVIO

**Kuntoarvion ajankohta:** 16.08.2006  
**Raportin päiväys:** 30.08.2006  
**Tilaaajan yhteyshenkilö:** Pekka Wallenius, Vantaan kaupunki, (09) 839 22372

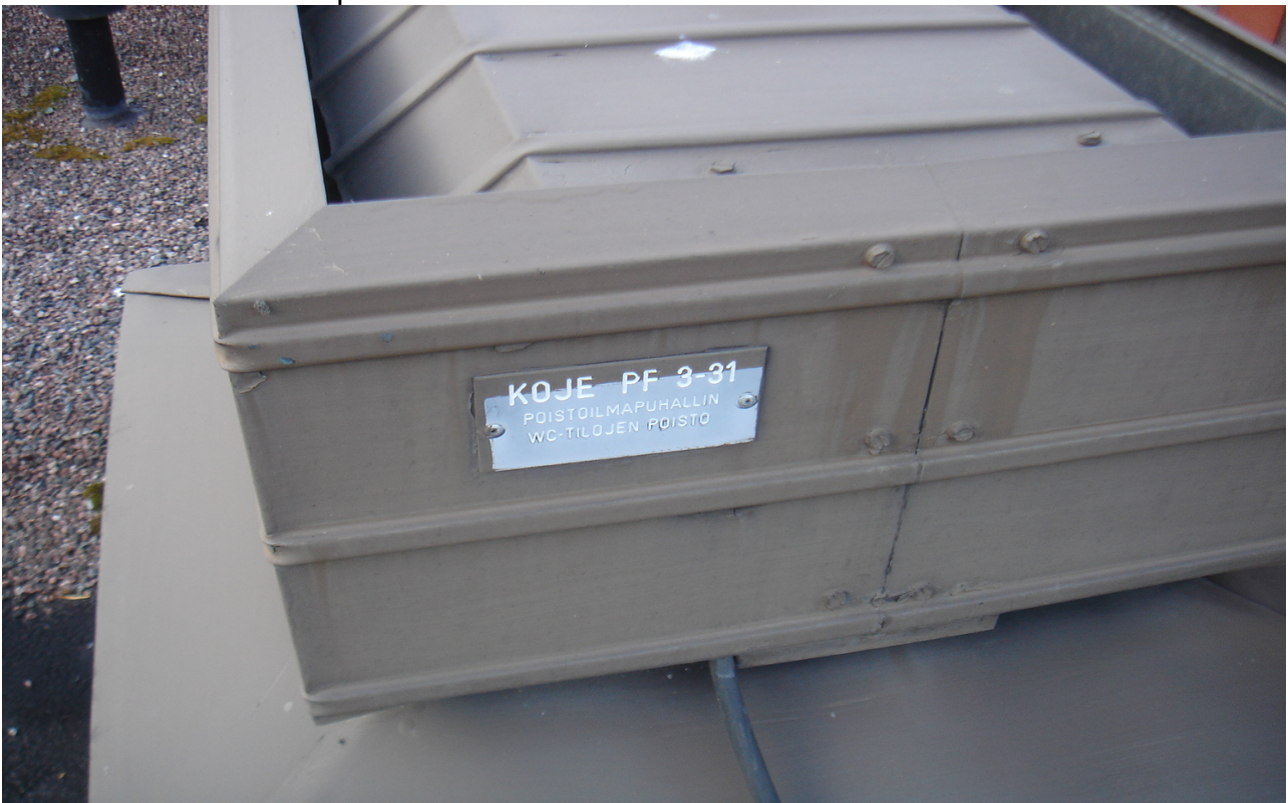
LVI-kuva 15. Yleiskuva huippuimurista.
