KOSTEUSVAURIOKARTOITUSRAPORTTI

Havukosken nuorisotalo

Eteläinen Rastitie 14
01360 Vantaa

ASB-YHTIÖT,
ASB-Consult Oy Ab, Helsinki

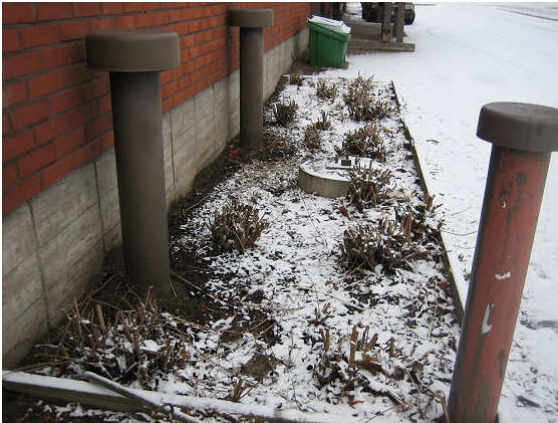
Liikennealueet ovat asfaltoidut. Rakennuksen vierustoilla on asfalttia ja betonilaattoja sekä nurmimaata. **Henkilökunnan pesuhuoneiden kohdalla on ulkoseinän vierustalla multamaata (kuva 1)**, joka lisää maanpaineinän kosteusrasitusta. Maanpinnan kallistus on yleisesti likimain tasainen tai pinta viettää hieman rakennuksesta pois päin. Paikoin maanpinta viettää kuitenkin kohti rakennusta lisäten kosteusrasitusta.

Kuva 1 Itäsisivustalla on rakennuksen vierustalla multamaata.

Rakennuksen vierustojen maanpinnat tulee muotoilla siten, että sade ja sulamisvedet valuvat rakennuksesta pois päin, niiltä osin kun puutteita on. Nurmipintaisilla kohdilla rakennuksen vierustoilta poistetaan multamaata ja korvataan sepelillä.

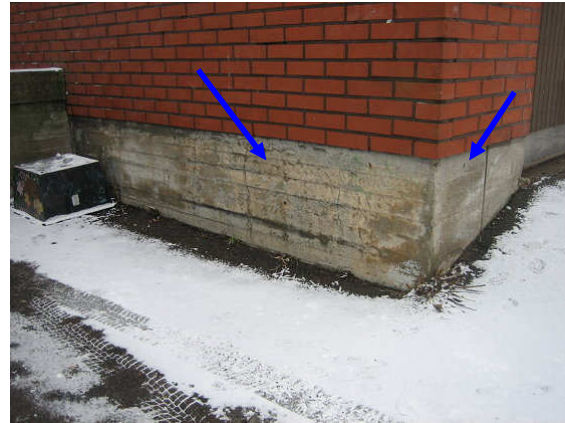
Rakennus on perustettu teräsbetonianturan varaan ja alapohjana on maanvarainen teräsbetonilaatta. Perusmuuri/ ulkoseinä on 1.kerroksen idän puoleisessa julkisivulla maanvastainen, jossa rakennustyöselostuksen mukaan on 100 mm solumuovilevy teräsbetonirakenteiden välissä. Ulkopinnassa on 2-kertainen kosteuseristys. Kohdilla, joissa tiloja ei ole maanpinnan alapuolella ulottuu sokkelihalkaisu noin 500 mm alimman tiilirivin alapuolelle. **Sokkeleissa on jonkin verran rapautumaa ja halkeamia sekä paikoin on ruostunutta raudoitusta näkyvillä (kuvat 2 ja 3)**. Rakennuksen alla sekä vierustalla on salaojitus (kuvat 4 ja 5).

Kuva 2 Sokkelissa on paikoin halkeamia.

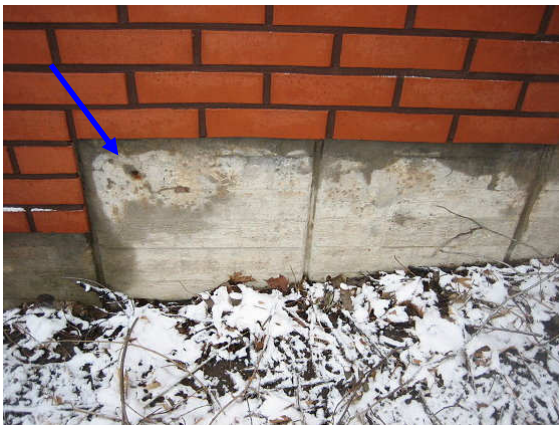
Kuva 3 Ruostunutta raudoitusta on näkyvillä.

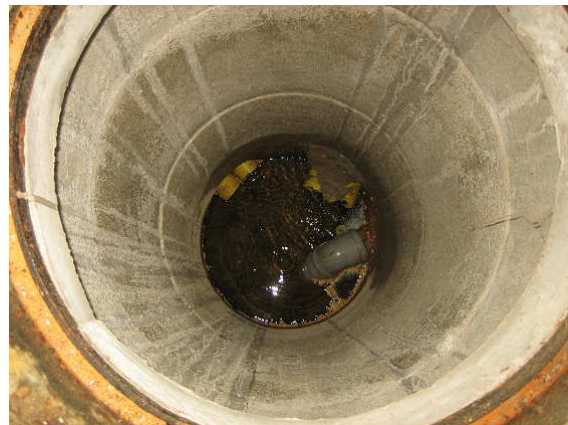
Kuva 4 1.kerroksen käytävän lattianssa oleva salaojien keräilykaivo.

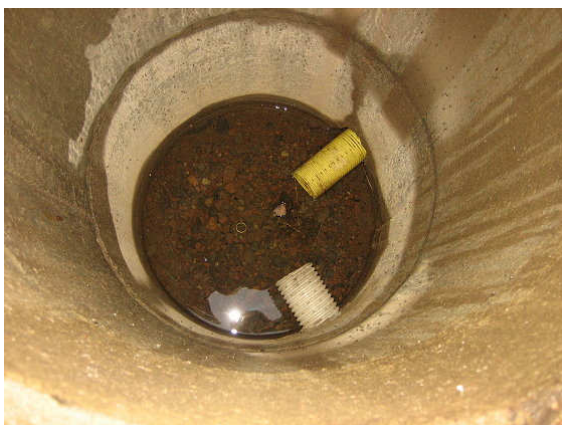
Kuva 5 Länsisivustan salaojien tarkastuskaivo.

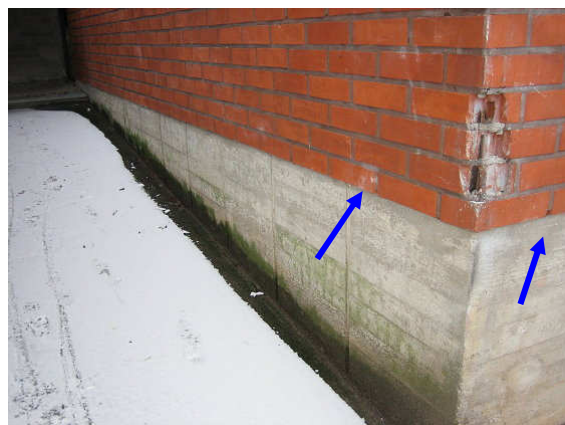
Ulkoseinät ovat tiilimuuratut. Lämmöneristeenä on 125 mm mineraalivilla sisäpuolen ollessa betonia. Alimman tiilirivin pystysaumoihin on tehty pienet porareivät ulkoseinärakenteen tuulettumista varten (kuva 6). **Em. reiät vaikuttivat olevan ainakin osin tukossa. Ikkunoiden yläpuolella on teräksinen palkki (todennäköisesti L-palkki), jonka päältä on jatkettu tiilimurausta. Em. kohdilla ei muuraussaumoissa havaittu olevan ulkoseinän eristetilän tuuletusta mahdollistavia reittejä. Kohteessa ei ole kunnollisia räystäitä, jotka suojelisivat ulkoseinärakenteita kastumiselta. Pintakosteuden tunnistimella ei kohonneita kosteuksia otosmaisesti tehtyjen havaintojen perusteella ulkoseinissä havaittu (kuivat tilat). Muuraussaumoissa on jonkin verran rapautumaa erityisesti etelä- ja pohjoissivustoilla (kuva 7)**. Osa vaurioista on pakkasrapauman aiheuttamia ja osa on todennäköisesti seurausta grafitin poistosta. Lisäksi julkisivumurausta on lohjennut parista kulmasta.

Kuva 6 Tiilimuurausta on rikkoontunut kulmasta. Alimman tiilirivin alaosalla on saumoissa "tuuletus" reikiä.

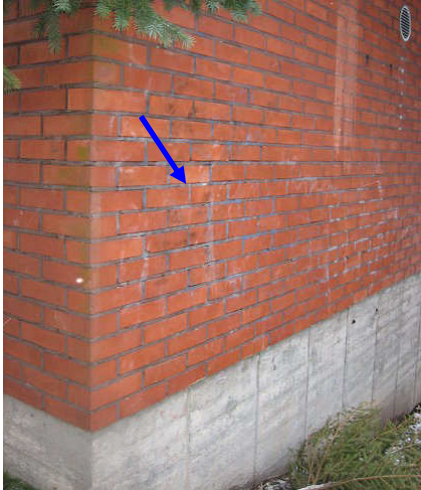
Kuva 7 Tiilimuuratun ulkoseinän muurauslaasteissa rapaumia.

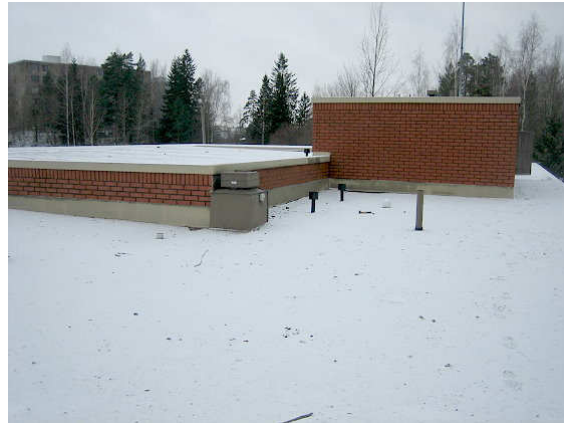
Kuva 8 Rakennuksen vesikattoa. Lumi-/ jääpeite vaikeutti havaintojen tekoa.

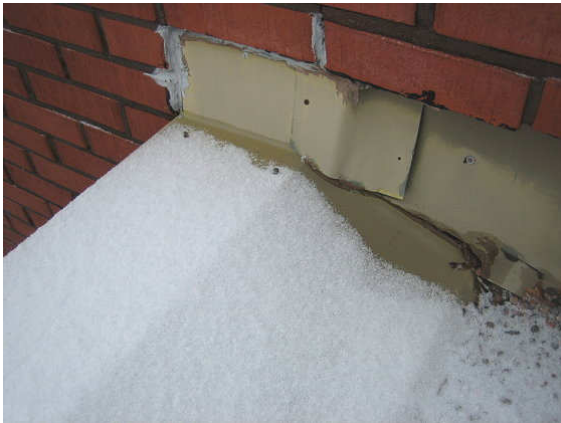
Kohde on tasakattoinen ja vesikatteenä on bitumikermi + suojakivetys. Vesikaton eri osilla on mm. alipaineventtiileitä ja sadevesikaivoja. **Räystäepellityksien juurinostojen tiivistyksissä viereisiin seinärakenteisiin havaittiin puutteita erityisesti monitoimisalin kohdalla (kuva 9)**. Pääsisäänkäynnin kohdalla ikkunan yläpuolella on ulkoseinämuurauksessa veden valumajälkiä, johtuen katoksen vesikatteen ulkoseinäliittymän suojapellityksen puutteellisesta asennuksesta.

Kuva 9 Rästäspellityksien juurinostojen tiivistyksissä on puutteita.

Vesikaton räystääiden ja katoksien suojapellityksien puutteellisesti tiivistetyt liittymät viereisiin rakenteisiin korjataan.

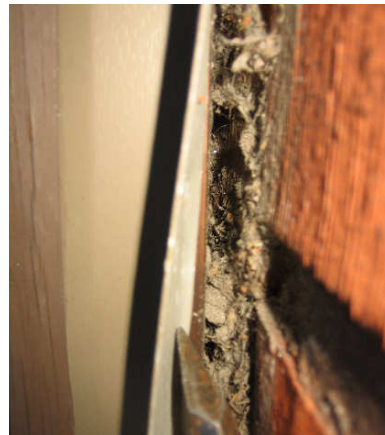
Ikkunat ovat pääosin puurakenteisia MSK-ikkunoita. Tuuletusikkunoissa on 2 puitetta, joista sisäpuiteessa on kaksilasinen eristyslasi. Ikkunakarmien ja tiilimuurauksien välit on suojattu pellityksin. **Em. pellityksien alla on karmin ja muurauksen välissä paikoin tyhjää tilaa (kuva 10)** tai väliä on tiivistetty polyuretaanilla. **Monitoimisalin yhden ikkunan uloin lasi on rikottu (kuva 11)**. **Vesipellit on asennettu puutteellisesti (kuva 12)**. Ulkopuolisten puurakenteiden maalit ovat hilseilleet ja ikkunaryhmissä olevien **ikkunoiden välisissä suojalistoissa on lahovaurioita**. Sisäpinnoiltaan ikkunat ovat hyväkuntoiset. Ikkunoiden väleissä on joitakin kosteuden aiheuttamia värimuutoksia.

Kuva 10 Ikkunakarmien ja tiilimuurauksien välejä on tiivistetty polyuretaanilla. Paikoin välit ovat tiivistämättömät.

Ikkunat peruskorjataan. Ikkunoiden vesipellit asennetaan siten, etteivät sadevedet pääse vaurioittamaan ikkuna- ja seinärakenteita. Ikkunakarmien ja tiilimuurauksen väliset saumat tiivistetään elastisella massalla. Samalla tarkistetaan ikkunoiden yläpuolella olevan teräksisen L-palkin ja ikkunakarmien liittymät.

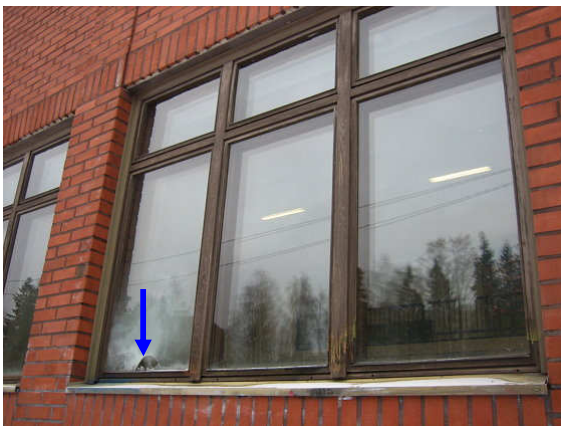
Kuva 11 Monitoimisalun rikottu ikkuna. Puurakenteiden maalit ovat hilseilleet ja suojalistoissa on lahovaurioita. Ikkunan yläpuolella on teräspalkki.

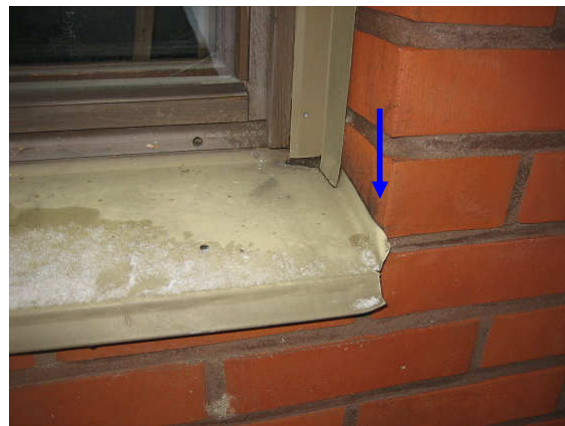
Kuva 12 Ikkunoiden vesipellityksien asennuksissa on puutteita.

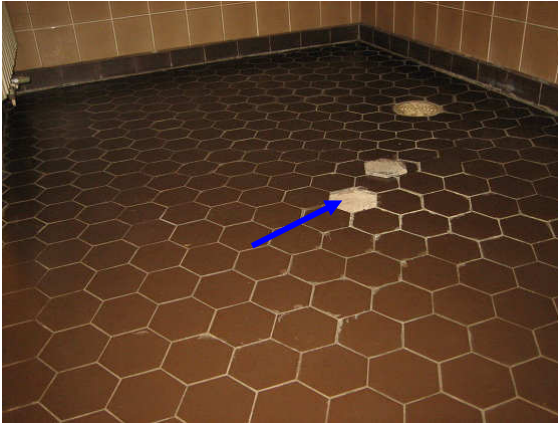
1.kerroksen pesuhuoneiden laatoitettujen sienien alaosilla havaittiin pintakosteuden tunnistimella kohonneita kosteuksia. **Kosteaa alue ulottuu em. tiloissa 1:n laattarivin korkeudelle lattiasta. Pesuhuoneiden lattioilla on kopolaattoja runsaasti, mistä johtuen pintakosteushavainnot jäivät puutteellisiksi (kuva 13)**. **Kuitenkin lattian pintakosteus oli koholla pesuhuoneesta 1 irrotetun lattialaatan kohdalla.** Lisäksi kosteuden aiheuttamaa valkoista kalkkihärmettä on näkyvillä. **Pesuhuoneen 3 kohdalla takka- ja pukuhuoneissa on näkyvillä kosteuden aiheuttamia jälkiä 2:n alimman tiilirivin korkeudella (kuva 14)**. **Myös lattioilla on em. tiloissa seinien vierustoilla normaalista poikkeavia pintakosteuksia.**

Rakennuksen 1.kerroksessa olevien pesuhuoneiden laatoitettujen seinien alaosilla havaittiin kohonneita kosteuksia. **Pesuhuoneiden seinien veden eristyksen puutteellisuus, jonka seurauksena kosteus on päässyt paikoin tunkeutumaan tiilirakenteisten väliseinien läpi viereisten huoneiden puolelle.** Lattioissa on lisäksi runsaasti kopolaattoja. **Seinä- ja lattiarakenteiden kosteudet tulee selvittää porareikämittauksin. Laatoitukset poistetaan ja mahdollisesti kastuneet rakenteet kuivataan koneellisesti sekä asennetaan vedeneristyksen RakMk C2:n mukaisesti.** Pesuhuoneitiloja ei kohteella saatujen tietojen perusteella ole käytetty useasti, joten saatut vertailuarvot voisivat olla paikoin suuremmatkin ja nähdyt vauriot laajemmat, jos pesutiloja käytettäisiin useammin.

Kuva 13 Pesuhuoneiden seinissä havaittiin normaalista poikkeavia kosteuksia ulottuen alimman laattarivin korkeudelle. Lattialaattoja on irronnut alustastaan. Betonipinnan pintakosteus oli normaalia korkeampi irrotetun laatan kohdalla.

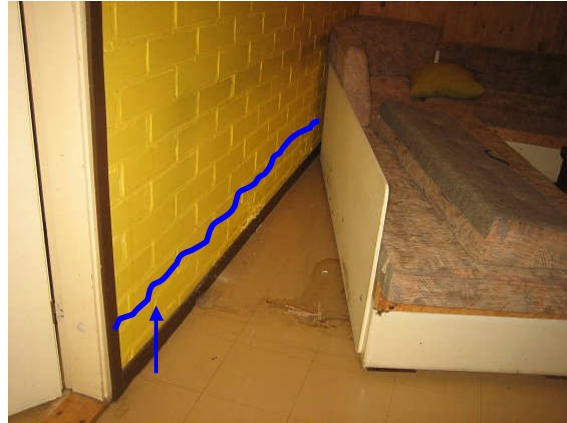
Kuva 14 Paikoin pesuhuoneiden kohdilla on viereisten tilojen puolella näkyvillä kosteuden aiheuttamia jälkiä.
