KOSTEUSMITTAUS- JA MIKROBITUTKIMUSRAPORTTI

Yläpohjan kosteusmittaukset ja mikrobitutkimukset

Havukosken nuorisotalo

**Eteläinen Rastitie 14
01360 VANTAA**

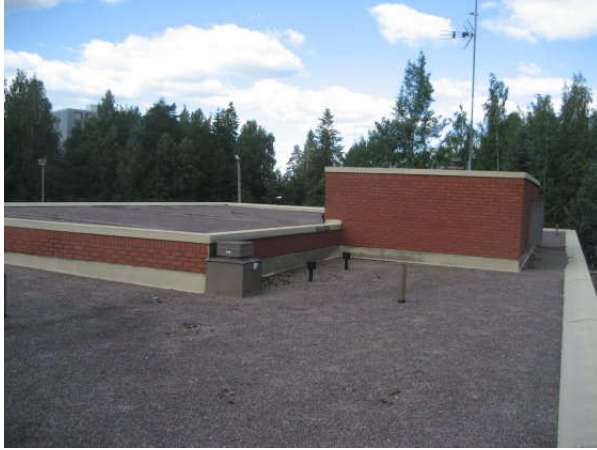
Kuva 1 Yleiskuva vesikatolta eteläpäädyn vesikatolta.

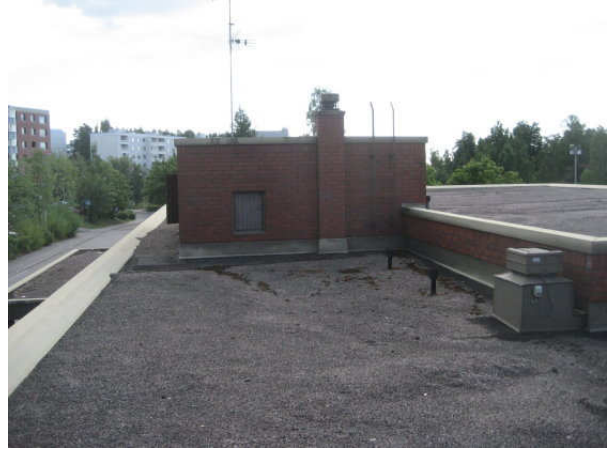
Kuva 2 Yleiskuva pohjoispäädyn vesikatolta.

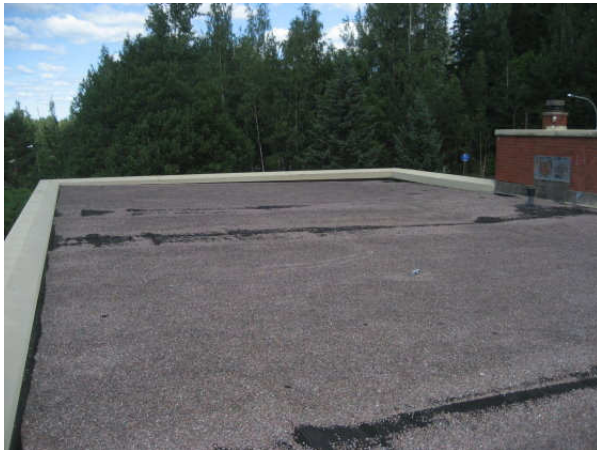
Kuva 3 Yleiskuva voimistelusalin vesikatolta.

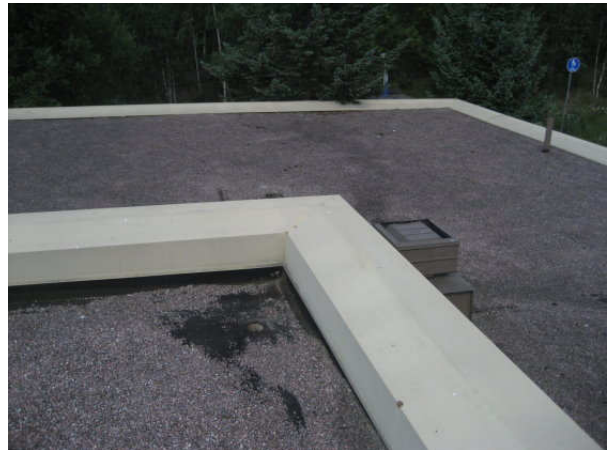
Kuva 4 Voimistelusalin koilliskulman katto-vesikaivo, siivilä puuttuu

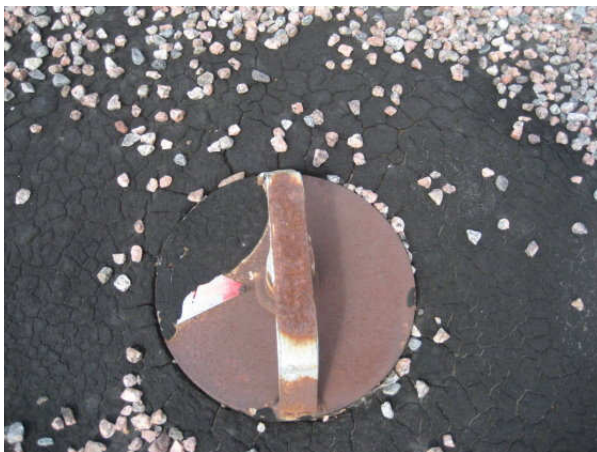
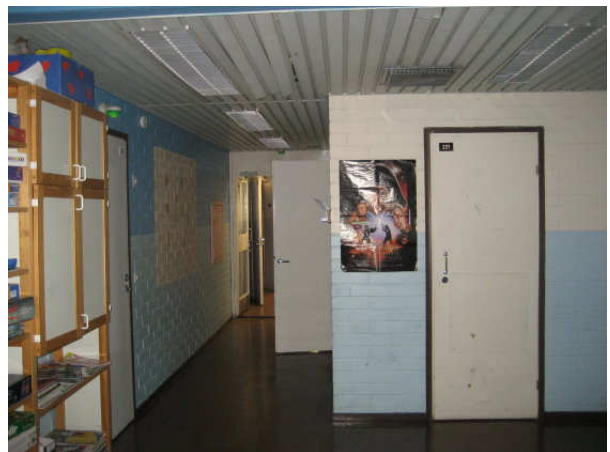
Vesikatolla vesikatteena on vanha bitumikermikate, jonka päällä on suojaingeli. Paikoin on sammalkasvua. Kallistukset ovat pienehköt, mutta niistä ei saatu täyttä käsitystä suojaingelin takia. Muutamain paikoin singeliä on siirretty sivuun mm. kattopollareiden ja kattokaivojen lähellä. Kattopollareiden kohdalla bitumi huopa on jo halkeillut, joten se ei ole tiivis.

Kuva 5 Kattopollarin ympärillä bitumikermi on halkeillut.

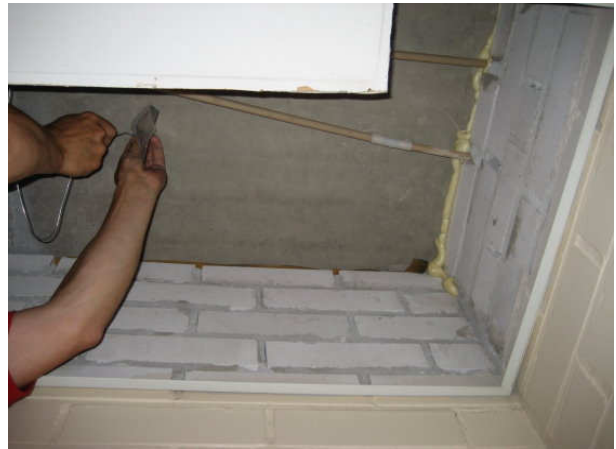
Kuva 7 Yleiskuva kokoushuoneesta 1, jossa Nilcon laatat ovat näkyvillä. ulkoseinän lähelle tehtiin porareikä PR5.

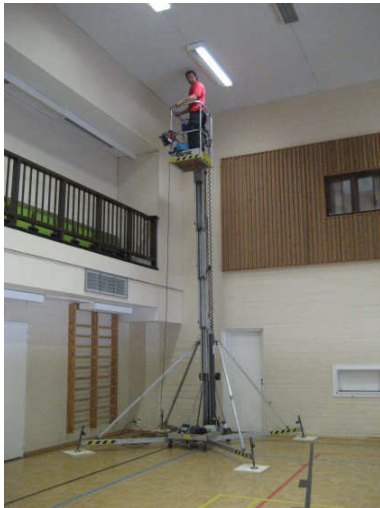
Kuvat 9 Yleiskuva monitoimisalista ja käytetystä nostimesta, joka on porareikä PR2 kohdalla. Katto on n. 7 metriä lattiasta.

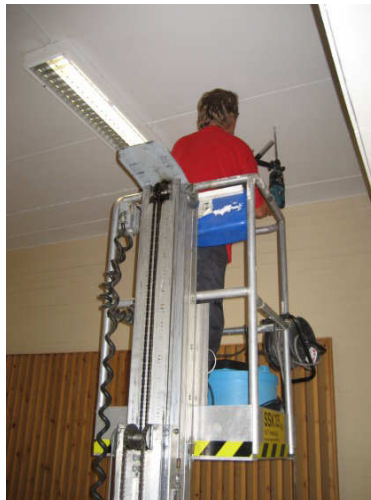
Kuva 10 Mittausreiän teko meneillään.

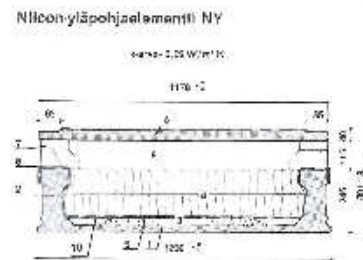
Pohjalaatan päällä oli ohut kerros sepeliä/ pikkukiviä, mutta paikoin em. sepeliä oli hyvin vähän. Nilcon- laatan leikkaustyyppiirrosten mukaan kyseessä on tällöin esim. NY-tyyppinen Nilcon-laatta, jossa sepeliä on pienissä kasoissa tai nauhana, eikä sepeleistä ole tehty yhtenäistä kerrosta. Sepelikatat toimivat korokkeina, jotka kohottavat eriste villan siten, että eriste asettuu tiiviisti Nilcon-laatan sivupalkkeihin niiden alaosien viisteiden yläpuolelle. Lämpöeriste vaikutti olevan mineraalivillaa ja sen paksuus oli n. 200 mm tai alle. Eristeen yläpuolella on kova kerros, joka on todennäköisesti Nilcon laatan kansilaatta. Pohjalaatan yläpuolella ei havaittu kosteussulkukerrosta.

Kuva 11 Nilcon-laatan todennäköinen tyyppi NY, jossa mikrobinäyte otettiin eristeiden ja pohjalaatan välitilasta korokesepelistä.
