VANTAAN KAUPUNKI

ARVIOINTIKÄYNTI HELSINGE SKOLA TILOISSA**Yleistä**

Arviointikäynti tehtiin 20.9.2011 Helsinge Skola tiloihin, Ylästöntie 3 Vantaa. Koulun tiloissa on ollut hajuongelmia. Hajuongelmia on ollut poikien pesuhuoneessa K-31 sekä kuraattorin huoneessa K-38. Lisäksi ATK-luokassa K-58 on ollut kosteusvaurio.

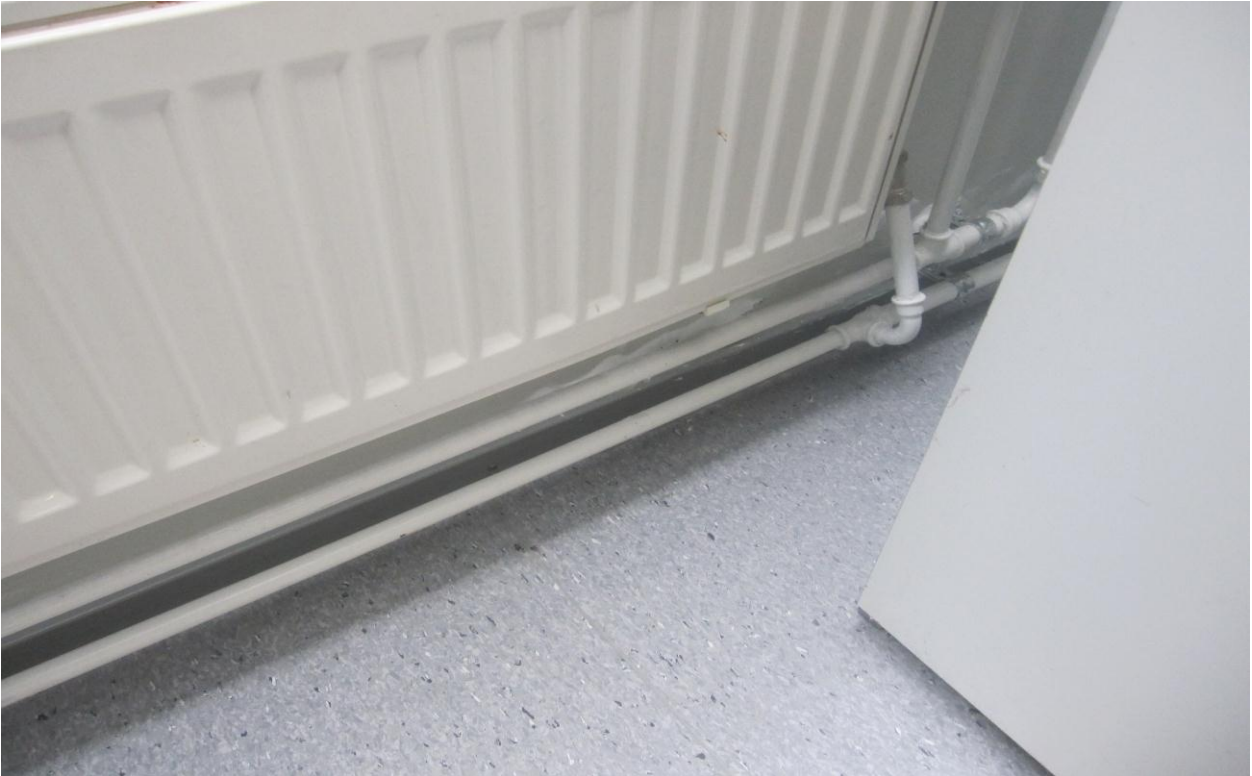
ATK-luokan K-58 valoaukon seinässä oli kosteuden aiheuttamia vaurioita (kuva 1). Pintakosteuden osoittimella havainnoitaessa seinän alapäässä vauriokohdassa oli kosteuskertymää. Kosteus oli päässyt valoaukon rakenteisiin huonosti asennetun vedeneristyksen vuoksi (kuva 2).

Kuva 1 ATK-luokan valokuilun kosteusvaurio

ATK-luokan valoaukon vedeneristys pitää uudelleen asentaa Suomen rakentamismääräyskokoelma C2 säännösten ja ohjeiden mukaisella tavalla.

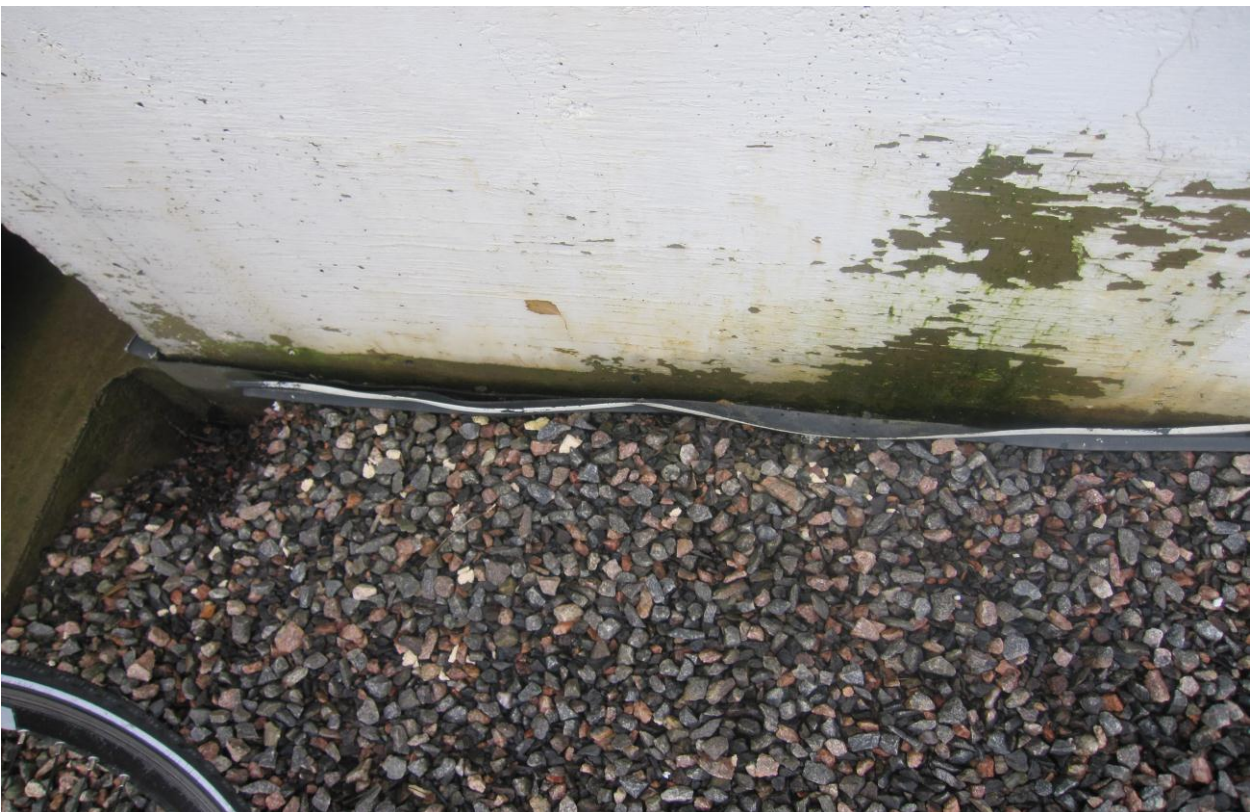
Kuva 2 ATK-luokan valokuilun huonosti asennettua vedeneristystä
