Kohde: Hepopuiston päiväkot

24.2.2012

YHTEENVETO

LÄMPÖKUVAUKSEN PERUSTIEDOT

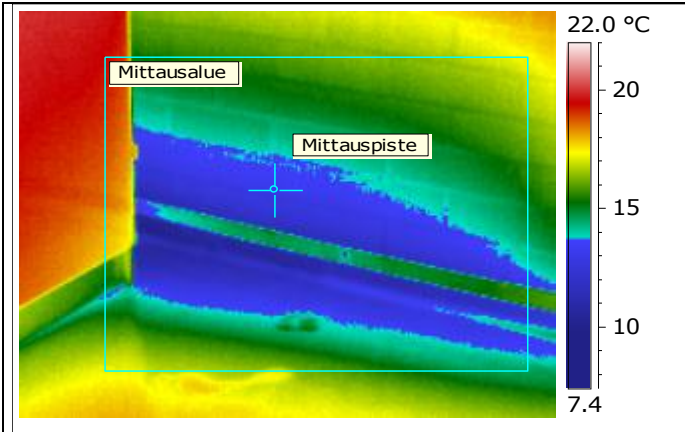
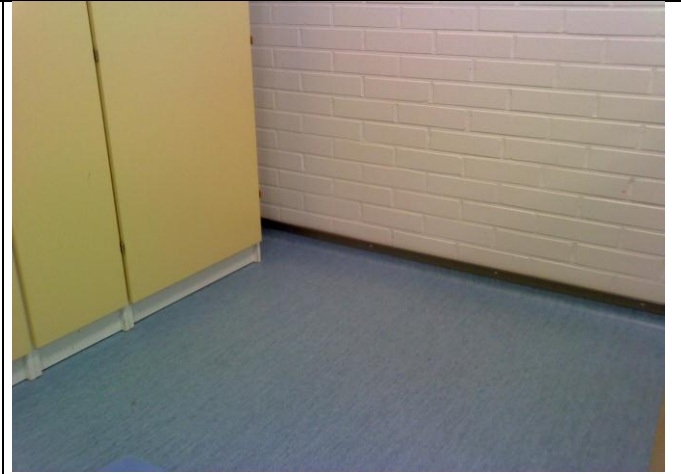
Lämpökuva 1. Lepo- ja leikkihuone 2

Rakennuksen ulkonurkissa havaittiin Asumisterveysohjeen välttävän tason alittavia pistemäisiä lämpötiloja. Lepo- ja leikkihuoneen 2 ulkonurkassa oli laajempi jäähtynyt alue, jonka syy tulee selvittää ja korjata.

Mittauspiste Temperature	12.9 °C
Mittausalue Max. Temperature	19.4 °C
Mittausalue Min. Temperature	9.8 °C
Lämpötilaindeksi mitatun alueen minimilämpötilasta	45
Lämpötilaindeksi mitatusta pistelämpötilasta	59

Laaja-alainen lämpövuoto ulkoseinän ja alapohjan liittymässä. Sininen väri lämpökuvassa ilmoittaa alueen, joka ei täytä Asumisterveysohjeen hyvää tasoa (lämpötilaindeksi 65 alittuu).

Korjausluokkasuositus: 1

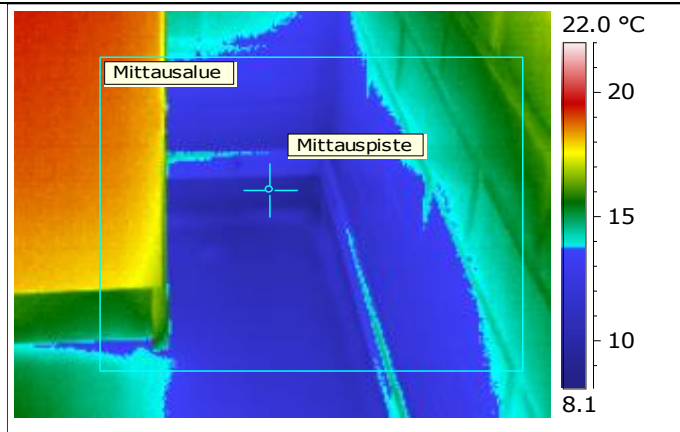
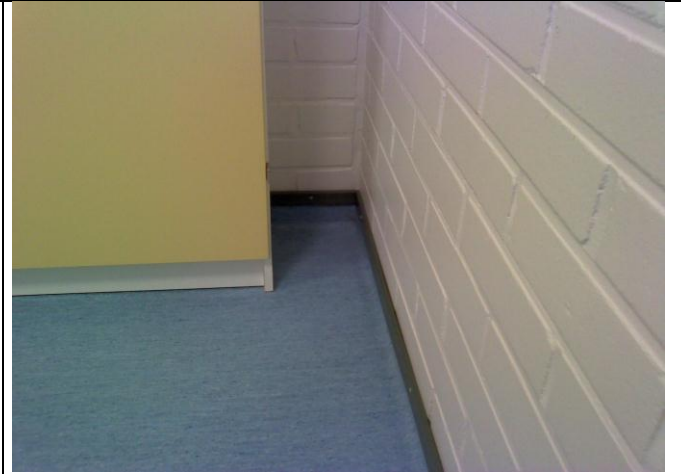
Lämpökuva 2. Lepo- ja leikkihuone 2

Mittauspiste Temperature	9.9 °C
Mittausalue Max. Temperature	18.9 °C
Mittausalue Min. Temperature	8.5 °C
Lämpötilaindeksi mitatun alueen minimilämpötilasta	38
Lämpötilaindeksi mitatusta pistelämpötilasta	45

Laaja-alainen lämpövuoto ulkoseinän ja alapohjan liittymässä. Kuva on samasta kohtaa, mutta eri kulmasta kuin lämpökuva 1. Kaapisto on suositeltavaa siirtää pois kylmiltä pinnoilta, ettei sisäilman kosteus tiivisty kaapiston taakse/alle, aiheuttaen mikrobivaurioita.

Korjausluokkasuositus: 1

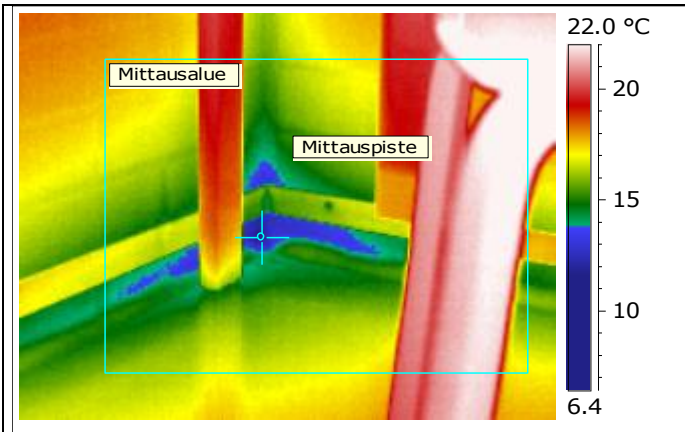
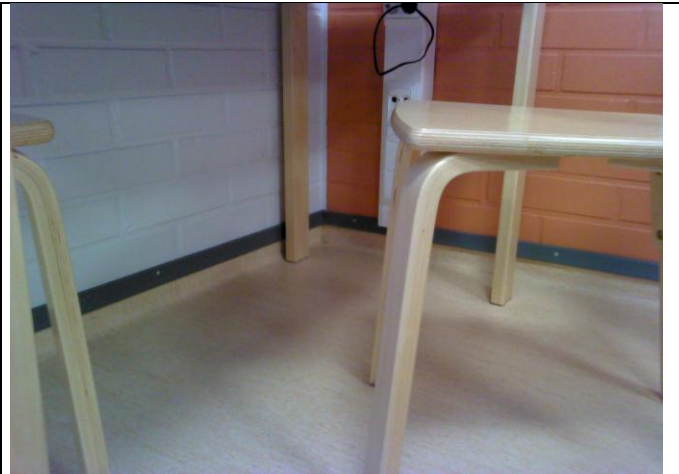
Lämpökuva 3. Ryhmähuone 1

Mittauspiste Temperature	12.0 °C
Mittausalue Max. Temperature	24.0 °C
Mittausalue Min. Temperature	11.5 °C
Lämpötilaindeksi mitatun alueen minimilämpötilasta	52
Lämpötilaindeksi mitatusta pistelämpötilasta	55

Pistemäinen lämpövuoto ulkonurkassa

Korjausluokkasuositus: 1-2

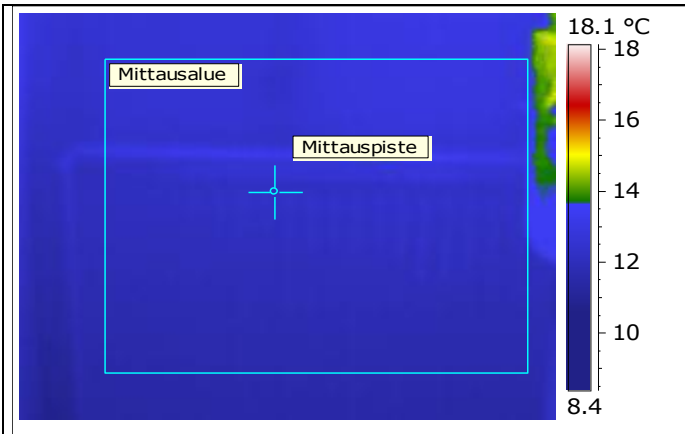
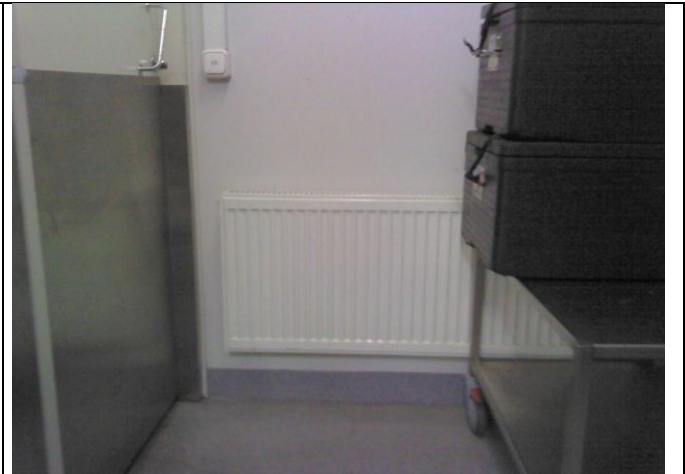
Lämpökuva 4. Tuulikaappi 16

Tuulikaapin 16 lämpötila oli kauttaaltaan laskenut. Tilan patteri oli kylmä.

Mittauspiste Temperature	12.2 °C
Mittausalue Max. Temperature	13.8 °C
Mittausalue Min. Temperature	11.3 °C
Lämpötilaindeksi mitatun alueen minimilämpötilasta	51
Lämpötilaindeksi mitatusta pistelämpötilasta	55

Tuulikaappi on kauttaaltaan jäähtynyt. Patteri on kylmä.

Korjausluokkasuositus: 1

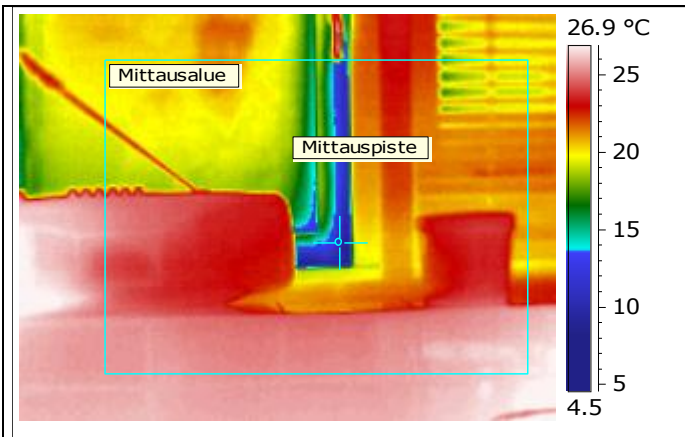
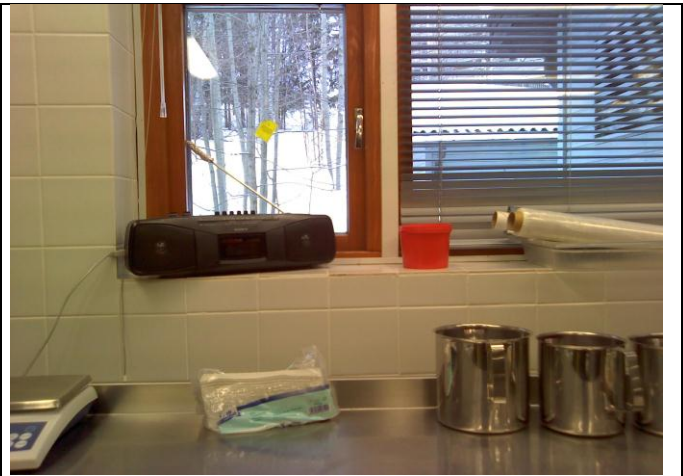
Lämpökuva 5. Keittiö 14

Mittauspiste Temperature	9.9 °C
Mittausalue Max. Temperature	26.7 °C
Mittausalue Min. Temperature	8.2 °C
Lämpötilaindeksi mitatun alueen minimilämpötilasta	37
Lämpötilaindeksi mitatusta pistelämpötilasta	45

Avattava ikkuna ei sulkeudu tiivistä.

Korjausluokkasuositus: 1

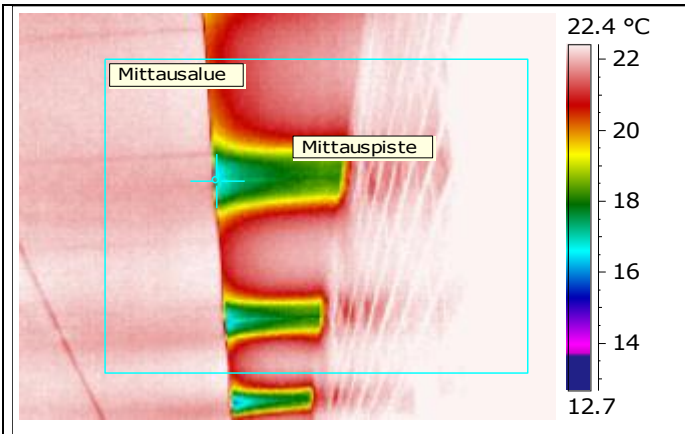
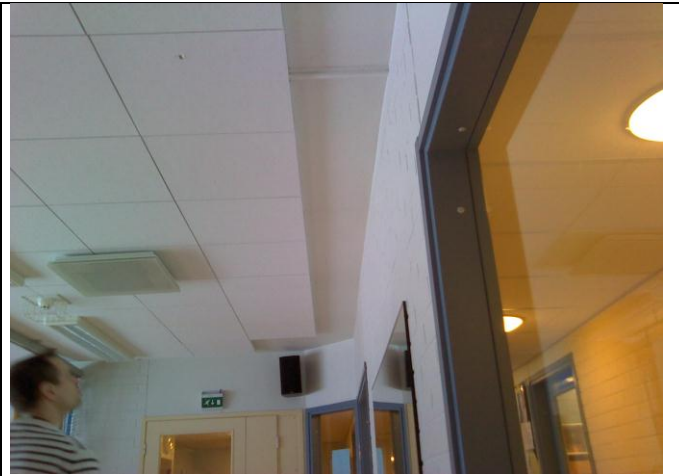
Lämpökuva 6.

Yläpohjan ontelolaattojen saumakohdat ovat hiukan jäähtyneet. Jäähtymien voi aiheuttaa katon akustiikkalevyjen ja ontelolaattojen väliin kosteuden tiivistymistä. Mahdollisen ongelman selvittäminen edellyttää kuitenkin jatkotutkimuksia.

Mittauspiste Temperature	16.4 °C
Mittausalue Max. Temperature	23.0 °C
Mittausalue Min. Temperature	16.2 °C
Lämpötilaindeksi mitatun alueen minimilämpötilasta	74
Lämpötilaindeksi mitatusta pistelämpötilasta	74

Ontelolaattojen saumakohtissa on jäähtyneitä alueita. Vaikka lämpöindeksi on yli 70, akustiikkalevyn kohdalla laatta on todennäköisesti kylmempi kuin kuvassa näkyvällä alueella (villan eristävyys). On mahdollista, että akustovillan ja ontelolaatan alapinnan jäähtyneeseen rajakohtaan tiivistyy vettä, joka voi aiheuttaa mikrobivauriota akustovillaan. Jäähtymien syy on suositeltavaa selvittää (yläpohjan eristeet). Akustiikkalevystä on syytä ottaa mikrobinäyte ontelolaatan saumakohtalta.

Korjausluokkasuositus: 3

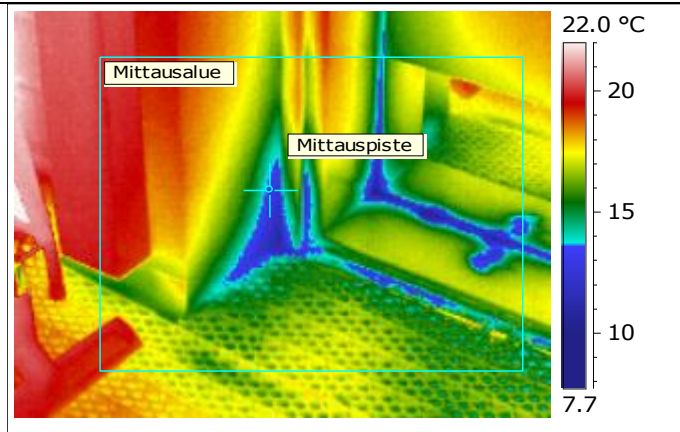
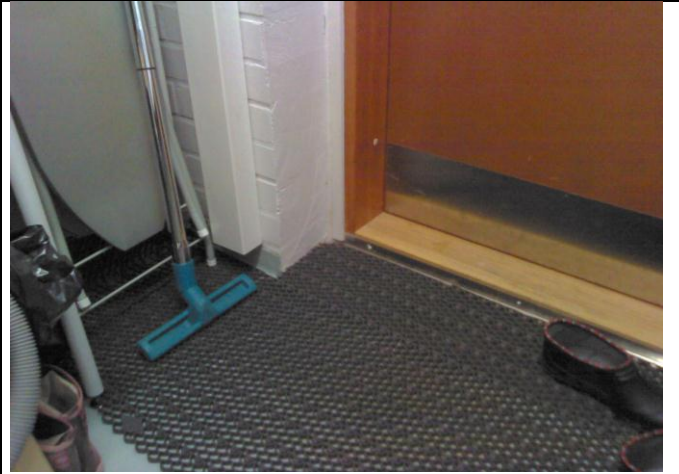
Lämpökuva 7. Vaatehuolto 26

Mittauspiste Temperature	13.1 °C
Mittausalue Max. Temperature	20.2 °C
Mittausalue Min. Temperature	10.0 °C
Lämpötilaindeksi mitatun alueen minimilämpötilasta	45
Lämpötilaindeksi mitatusta pistelämpötilasta	59

Lämpövuotoa oven karmista ja oven tiivisteestä.

Korjausluokkasuositus: 1

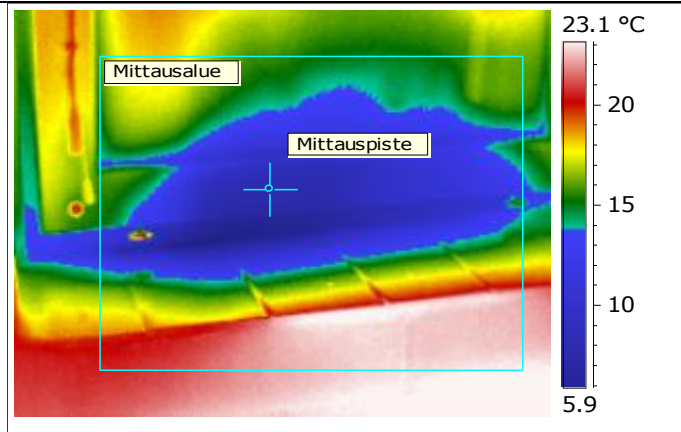
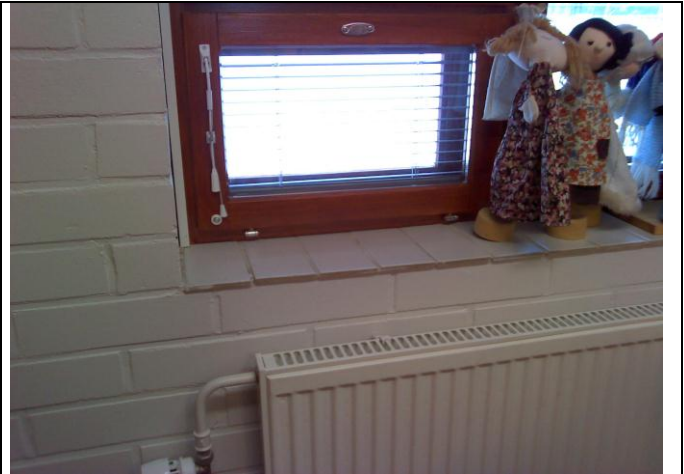
Lämpökuva 8. Terveystenhoito 32

Mittauspiste Temperature	7.7 °C
Mittausalue Max. Temperature	23.5 °C
Mittausalue Min. Temperature	4.6 °C
Lämpötilaindeksi mitatun alueen minimilämpötilasta	21
Lämpötilaindeksi mitatusta pistelämpötilasta	35

Tuuletusikkuna ei ole tiivis.

Korjausluokkasuositus: 1

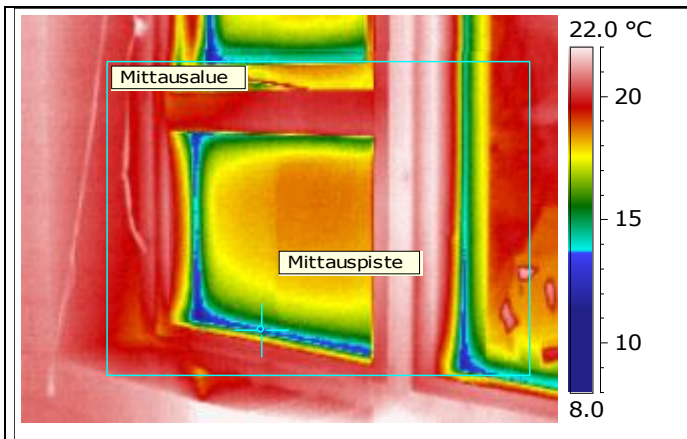
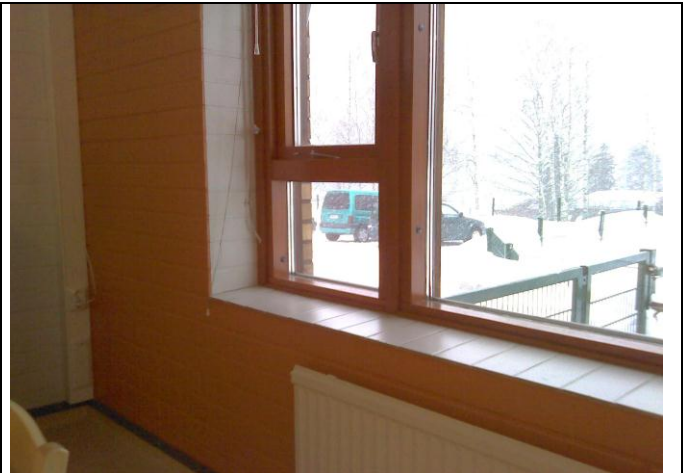
Lämpökuva 9. Pienryhmähuone 39

Rakennuksen ikkunoissa oli kauttaaltaan lämpövuotoja, mikä on todennäköisesti ko. ikkunoiden ominaisuus. Tämän lisäksi ikkuna- ja ovikarmeissa sekä tiivisteissä havaittiin yksittäisiä vuotoja.

Mittauspiste Temperature	13.6 °C
Mittausalue Max. Temperature	22.0 °C
Mittausalue Min. Temperature	11.3 °C
Lämpötilaindeksi mitatun alueen minimilämpötilasta	51
Lämpötilaindeksi mitatusta pistelämpötilasta	62

Ikkunoissa havaittiin lämpövuotoja ympäri rakennusta. Kyseessä on todennäköisesti alkuperäisten ikkunoiden ominaisuus.

Korjausluokkasuositus: -

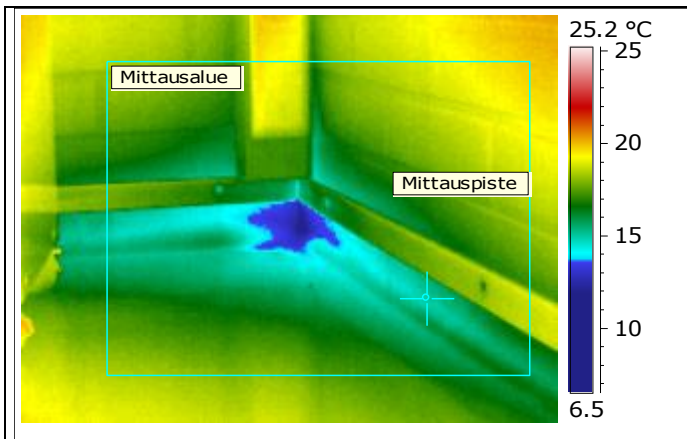
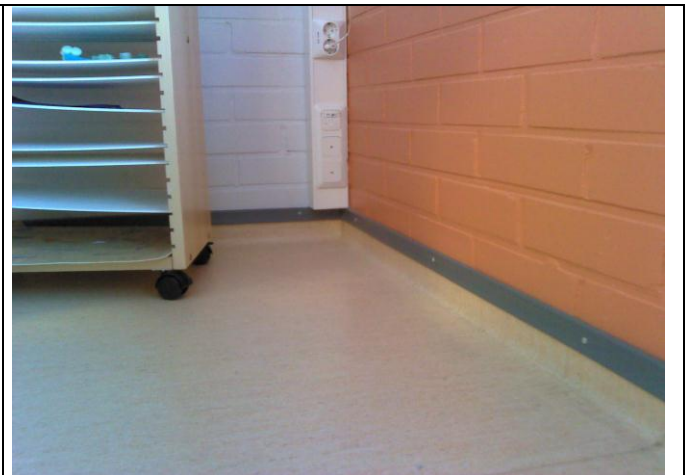
Lämpökuva 10. Ryhmähuone 38

Mittauspiste Temperature	14.9 °C
Mittausalue Max. Temperature	19.9 °C
Mittausalue Min. Temperature	11.9 °C
Lämpötilaindeksi mitatun alueen minimilämpötilasta	54
Lämpötilaindeksi mitatusta pistelämpötilasta	68

Pistemäinen lämpövuoto ulkonurkassa.

Korjausluokkasuositus: 1-2
