RAPORTTI 040905

Koulun yhden luokan laajempi kosteustutkimus sekä yhdeksän muun tilan suppeampi tarkastelu epäiltyjen terveyshaittojen aiheuttajien selvittämiseksi

Kohde: Hevoshaan koulu

Tekijä: Humittest Oy
Sami Niemi, DI
Marko Leskinen, RI

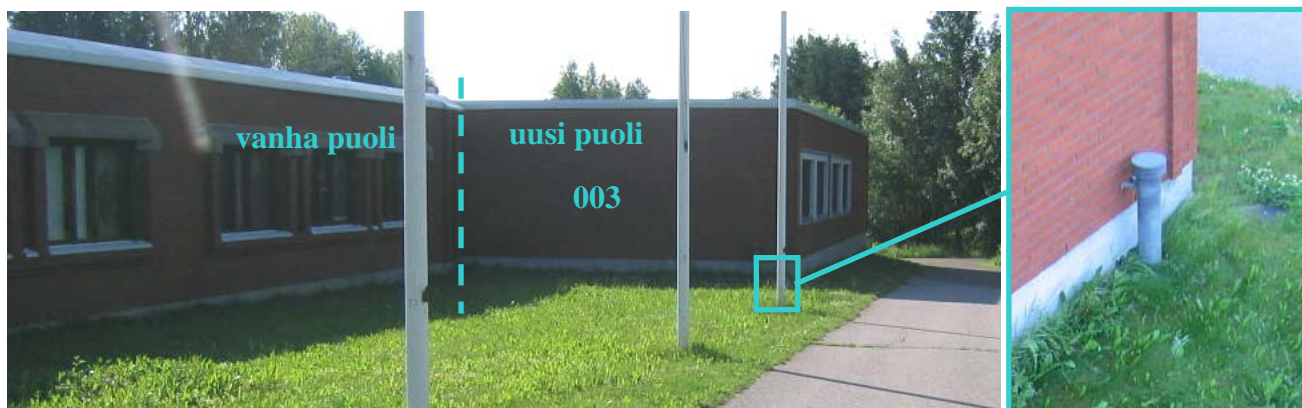
Novorite Oy:n raportissa on todettu, että kuvassa 11 ulkoapäin näkyvän uuden osan ikkunattoman seinän edessä lattian pintakosteusarvot ovat koholla. Vastaavasti lavuaarin ympäristöstä oli samansuuntaisia havaintoja. Molemmille aleille tehtiin viiltomittauksia omien pintakosteustarkastelujen pohjalta. Nurmikko on aivan kiinni sokkelissa ja maanpinnan kallistus seinän edustalla on lähes olematon. Kuvassa 12 näkyy kyseinen seinusta luokkatilassa ja siinä lattiapäällysteen alapuoliset mittaukset. Merkkisavuilla ei löydetty ilmavuotoa miltään seinustalta tai putkiläpivienneistä. Irrotetun jalkalistan takana oli kuitenkin hiekkaa ja pieneliöitä, jotka saattavat viitata jonkinlaiseen yhteyteen ryömintätilasta tai ulkoa sisälle. Huoneessa 003 korvausilmamäärä oli Lassila & Tikanoja Oy:n uudella puolella tekemien ilmanvaihtomittausten perusteella eniten vajaa. Tuloilma- ja poistoilmaventtiilit sijaitsevat vuorotellen huoneen käytäväseinällä. Lavuaarin viemäristä tuli lievää viemärinhajua huonetilaan.

Kuva 11. Huoneen 003 vanhan osan puoleinen seinusta.

Koska tiiliseinän alata tuleva bitumikermi on todennäköisesti nostettu betoniseinän ulkopintaan, ei sokkelin eristetilasta todennäköisesti ole ilmayhteyttä sisälle esimerkiksi ikkunapuitteiden epätiiveyskohtien kautta. Todennäköisin ilmankulkeutumisreitti on näin ollen ontelolaatan reunavalun ja ontelolaatan väliin usein syntyvästä halkeamasta. Tämä ilmareitti tulee sulkea tiivistämällä ryömintätilan puolelta sokkelin sisäpinnan ja ontelolaatan alapinnan välinen eristeiden sauma uretaanivaahdolla. Lisäksi jalkalistan taakse tulee asentaa elastinen saumausmassa tiivistämään em. ilmareitti myös huonetilan puolelta. Samalla kannattaa tiivistää myös lavuaarin viemäri ehdottoman hajutiiviiksi. Jalkalistan takana oleva seinänosa on syytä desinfioida ennen tiivistystä.

Vanhan osan puoleisen seinustan kosteuskuormitusta tulee lisäksi vähentää tekemällä maanpinta rakennuksesta pois päin viettäväksi. Aivan seinustalla ei myöskään saa olla vettä pidättävää materiaalia, kuten nurmikkoa.

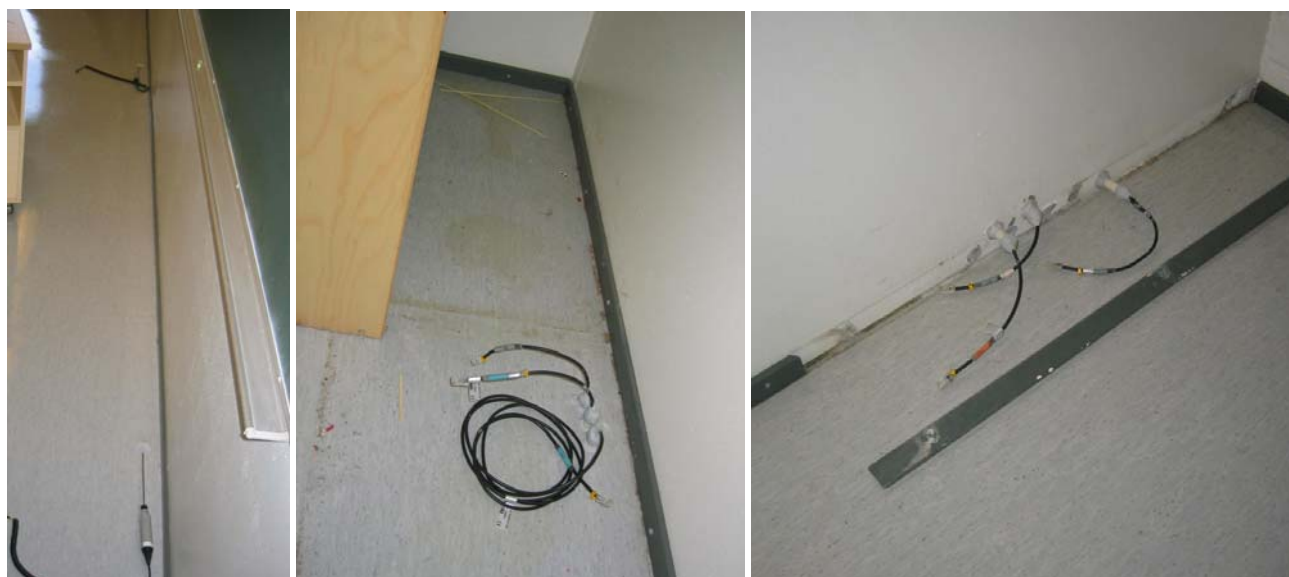
Kuva 12. Luokan 003 rakennekosteusmittaukset: vasemmalla muovimaton alapuolinen viiltomittaus, keskellä lattian porareikämittaus ja oikealla seinän alaosan porareikämittaus. Keskimmaisessä kuvassa näkyy huoneen ulkonurkassa oleva kaappi, jonka alle päässyt vesi (todennäköisesti lattian pesemisestä tullutta) on aiheuttanut jälkiä mattoon ja kaapin sileään alapintaan, joka on suoraan kiinni lattiassa.

Lattiapäällysteen alapuoliset kosteuspitoisuudet eivät ole niin korkeita, että lattiapäällysteestä tai sen kiinnittämiseen käytetyistä liimoista tulisi päästöjä huonetilaan. Kosteus nousee kuitenkin erittäin voimakkaasti sokkeliin ja siitä betonialapohjan reunaan. Betonissa ei kuitenkaan kasva mikrobeja. Näin ollen todennäköisin epäpuhtauksien alkuperä on ryömintätilasta ja jopa ulkopuolisesta sokkelinvierustäytöstä kulkeutuvat epäpuhtaudet. Epäpuhtauksien kulkeutumista edesauttaa epätasapainoinen ilmanvaihto, jolloin osa korvausilmasta tulee hallitsemattomasti rakojen kautta. Paine-eromittauksissa näkyvä selvästi, että ryömintätilan koneellisesta poistosta huolimatta ryömintätila todetulla ongelmaseinustalla on selvästi ylipaineinen huonetilaan nähden. Asia paranee vain osittain oven avaamisella, joten oven aukipitäminen ei tehdyn mittauksen perusteella poista ongelmaa.

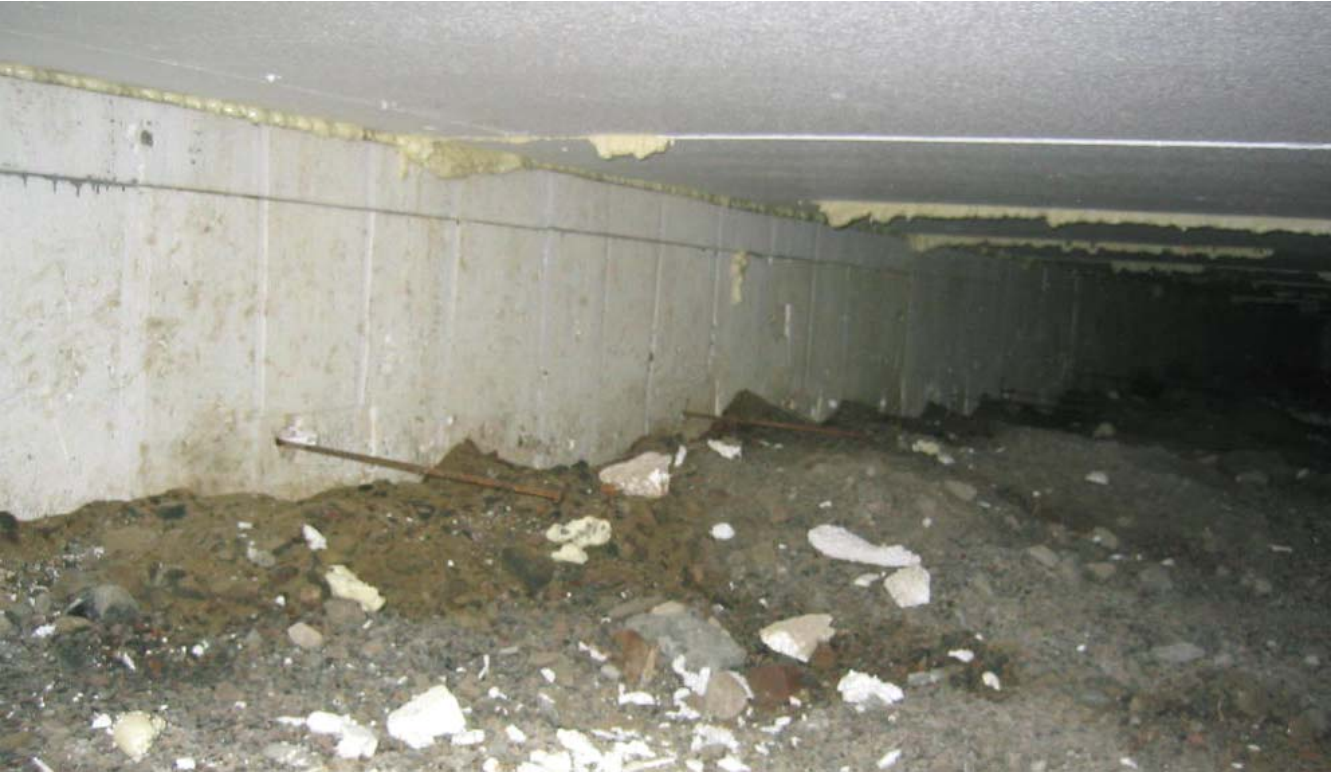
Ryömintätilan pohjalla oli kauttaaltaan sepeliä. Sepelissä oli runsaasti hienoaainesta ja se oli lähes kauttaaltaan aistinvaraisesti arvioiden kosteaa pintaan asti. Kosteimman näköistä sepeli oli ulkoseinustoilla. Huoneen 003 puoleisella osalla (moduulilinjojen A –B) välissä sepeli oli pinnaltaan hieman kosteampaa kuin linjalla B olevan aukon toisella puolella. Sepelissä oli melko voimakas maakellarimainen haju. Kuvassa 13 näkyy sokkelin vierustaa. Vain huoneen 003 erityisesti tarkastellulla seinustalla sokkelin ja alapohjan välistä styrox-saumaa ei ole tiivistetty uretaanilla (kuva 14). Muuten ryömintätilan lämmöneristys oli huolellisesti tehty. Merkkisavuilla tarkasteltuna kaikista korvausilma-venttiileistä tuli ilmaa ryömintätilaan ja kaikkialta ryömintätilasta savu kulkeutui kohti poistoilmapuhallinta. Huoneen 003 ulkonurkassa olevan tuubiputken liitos sokkeliin oli sisäpuolelta epätiivis (kuva 14). Ulkopuolella liitoksessa oli sokkelipintaan kiinnitetty bitumihuopa.

Kuva 13. Yleiskuva uuden puolen ryömintätilasta. Sepelin pinta oli kosteinta ulkoseinustoilla. Lämmöneristeiden väliset saumat on pääosin uretaanilla tiivistettyjä. Ryömintätilassa ei ollut yhtään orgaanista rakennusjätettä muutamaa laudankappaletta lukuun ottamatta. Laudankappaleet olivat aistinvaraisesti arvioituna vaurioitumattomia.

Ryömintätilan kosteus seuranta tehtiin todennäköisesti lähes kosteimpaan vuodenaikaan. Noin 90 RH%:n kosteuspitoisuus ryömintätilassa on kuitenkin sen verran korkea, että ryömintätilan tuulettuvuutta on suositeltavaa parantaa vähintään jakamalla poisto ryömintätilaan asennettavalla haaralla myös keskisokkelin toiselle puolelle. Ryömintätilasta mitattu 2,5 g/m³ kosteuslisä ulkoilmaan nähden on periaatteessa vuodenaikaan nähden normaali, mutta esimerkiksi sepelissä oleva maakellarin haju todennäköisesti pieneni mikäli sepelin pinta saataisiin pysymään kuivana.

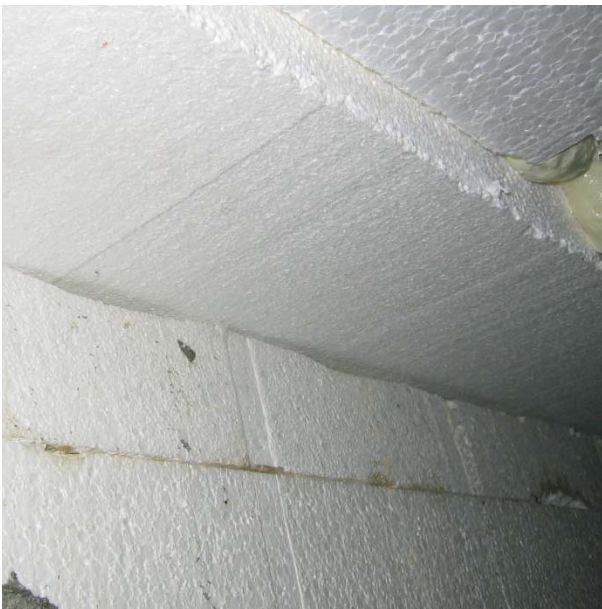
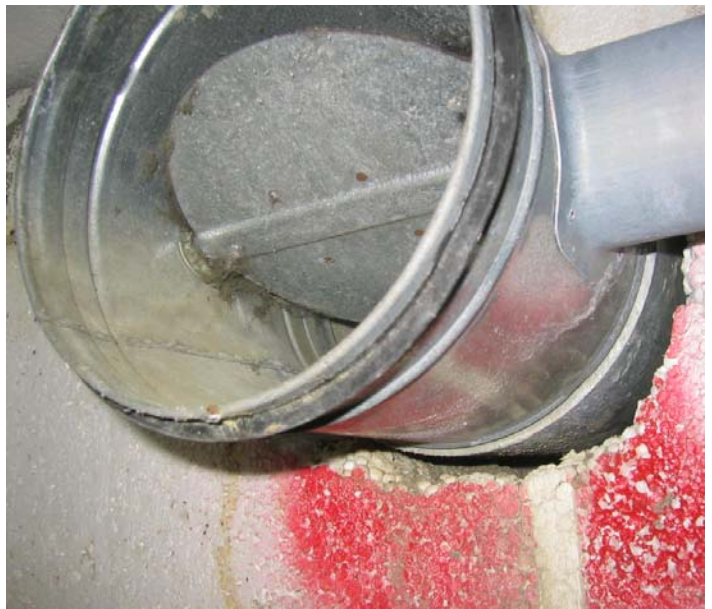
Kuva 14. Vasemmalla näkyy luokan 003 vanhan osan puoleisella seinustalla oleva tiivistämätön sokkelin sisäpuolisen lämmöneristeiden ja ontelolaatan alapuolisen lämmöneristeiden sauma. Oikeanpuoleisessa kuvassa näkyy luokan 003 ulkonurkassa sokkelin läpi tuleva tuubiputken ryömintätilan puolella oleva säätöpellillinen kanavan osa.

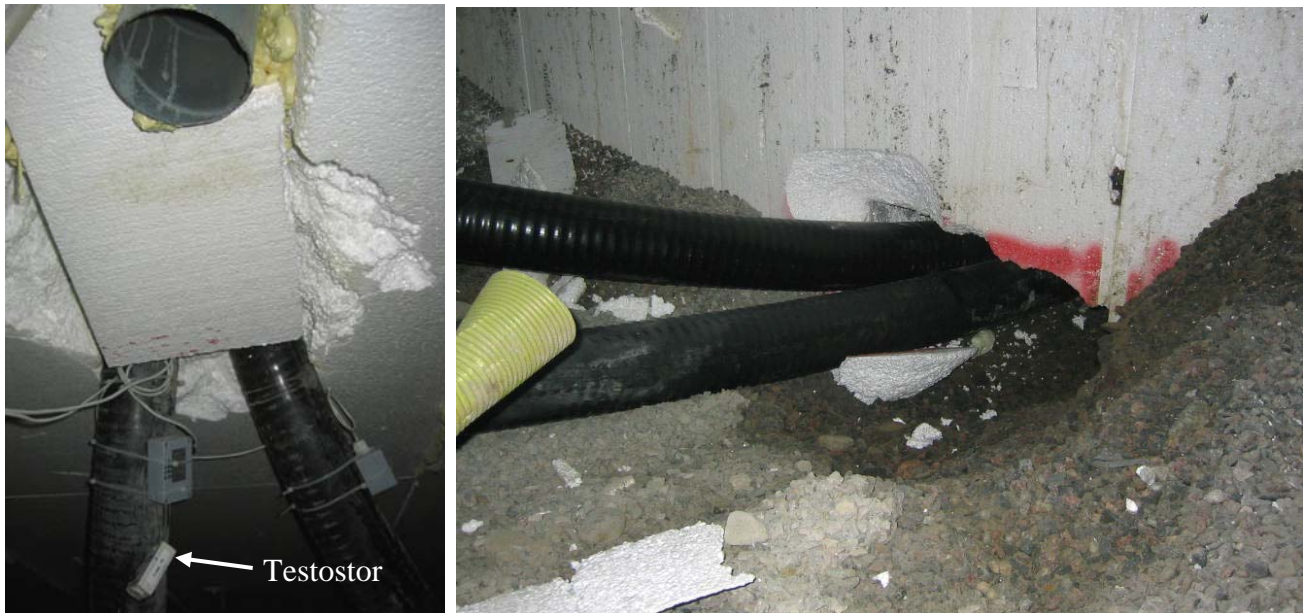
Poistoilmapuhaltimen ilmamäärä oli aistinvaraisesti arvioiden reilu. Putken päässä ei ollut kuvan 15 mukaisesti lainkaan venttiiliä. Lähes luokan 008 kohdalla tulee sokkelin alta kuvassa 15 näkyvät putket.

Kuva 15. Vasemmalla poistoilmakanavan alapää. Kuvassa näkyy myös ilman lämpötilaa ja kosteutta mittaava Testostor 175 – 2 tiedonkeruulaite. Laitteen yläpuolella on jokin lähetin, joka saattaa esimerkiksi mitata ryömintätilan olosuhteita ja säättää puhaltimen toimintaa tarvittaessa. Oikealla moduulilinjaa D alta ryömintätilaan tulevat putket, joiden alapuolella on vesilammikko.

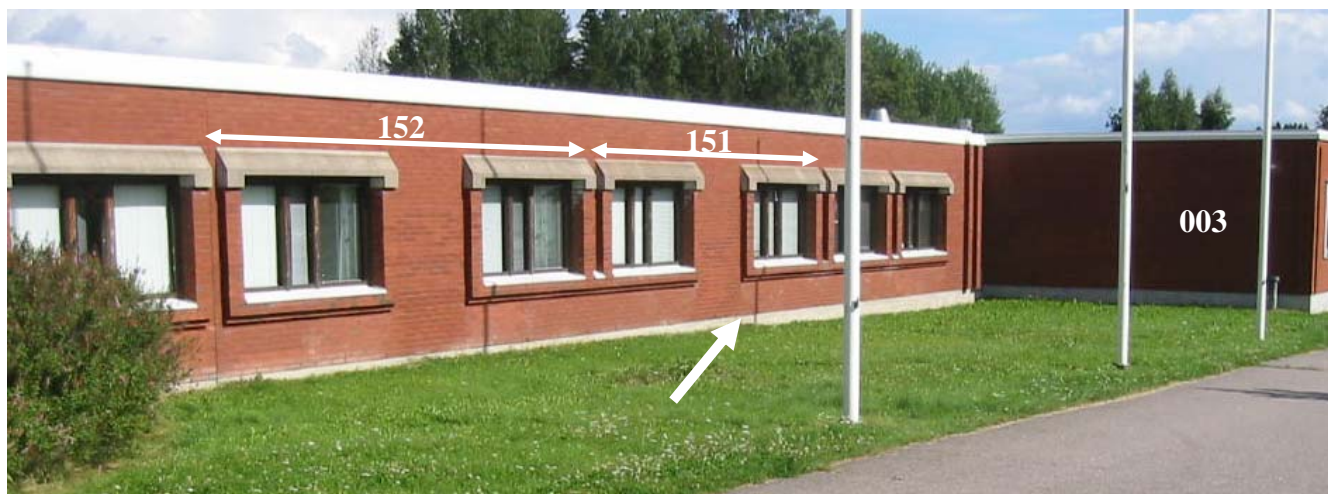
Luokat rajoittuvat samaan tasaiseen nurmialueeseen kuin uuden puolen luokka 003, ks. kuva 16. Sokkeli oli hyväkuntoinen. Se madaltuu huoneen 151 nurkan 40 cm:stä huoneen 152 nurkan 20 cm:iin. Vain kuvaan 16 nuolella merkityssä yhdessä kohdassa oli paljon muurahaisia tiiliverhouksen avonaisessa pystysaumassa. Ko. kohtaan tehtiin seinän mittauspiste.

Kuva 16. Luokkien 151 ja 152 seinusta. Nurmikko on kiinni sokkelissa ja maanpinta on likimäärin lattiapinnan korkeudella. Nuolen kohdalla on paljon muurahaisia.

Jotta maaperän epäpuhtauksia ei kulkeutuisi huonetiloihin voidaan näin ollen ensitoimenpiteenä tiivistää lattian ja seinän väliset raot. Koska tällöin saattaa kuitenkin rakenteiden kosteuspitoisuudet hieman nousta lattian ja seinän välisen raon ummistuessa, tulee vähintään ulkoseinustalle tulevaa kosteus-kuormitusta pienentää parantamalla pintavesien ohjailua talon seinustalta.

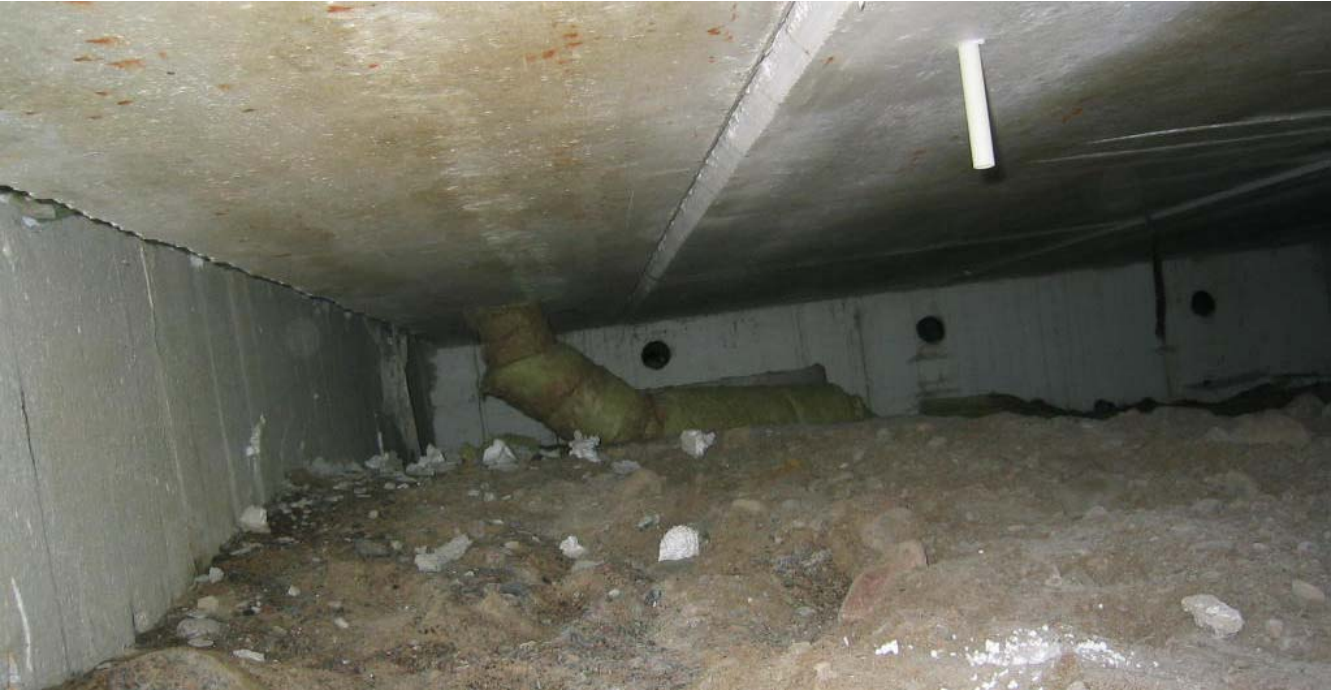
Vanhan osan ryömintätilan pohjalla oli hienojakoisempaa materiaalia kuin uudella osalla. Maanpinta oli paikoitellen märkää pintaansa asti. Ryömintätilassa ei ollut orgaanista materiaalia eikä tilan ilmassa ollut normaalista poikkeavia hajuja. Lämmöneristykset oli erittäin huolellisesti tehty. Kuvassa 17 on yleiskuvaa luokan 168 alapuolisesta ryömintätilasta. Korvausilmaputkesta tuli ilmaa ryömintätilaan. Tilan ilman kosteuspitoisuus oli aistinvaraisesti arvioiden hieman korkeampi kuin uudella puolella.

Kuva 17. Vanhan osan ryömintätilaa. Oikealla etualalla katossa näkyy alapohjan yli vallitsevan paineeron mittausputki ($\varnothing 16$ mm).

Luokan sisäilmaongelman aiheuttaja on todennäköisimmin huonosti toimiva ilmanvaihto. Luokan alapuolelta ryömintätilasta tehtyjen havaintojen perusteella ryömintätilan tuulettuvuutta on suositeltavaa parantaa.

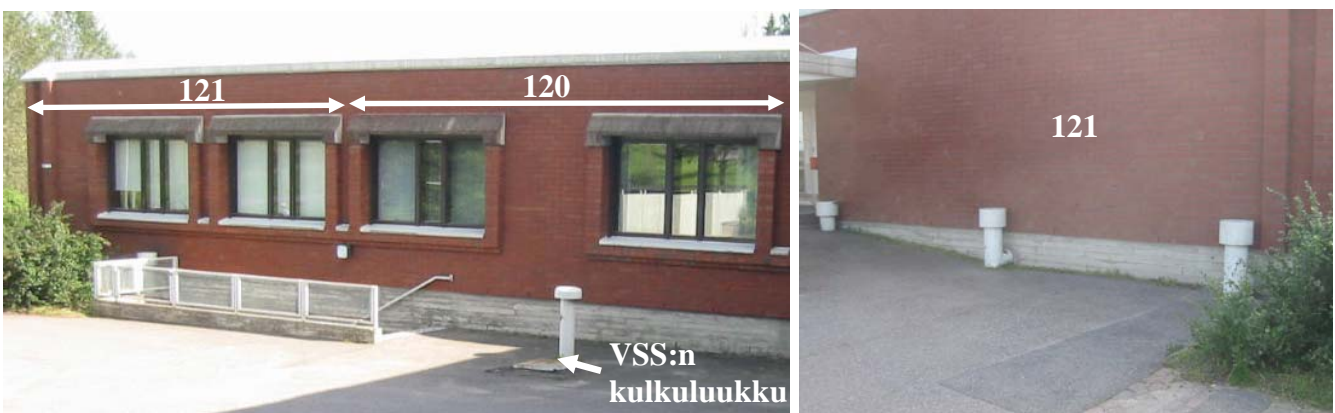
Kuva 18. Vasemmalla kellariin johtavat portaat luokkien 120 ja 121 edessä. Oikealla kellaritilojen tuuletusputket.

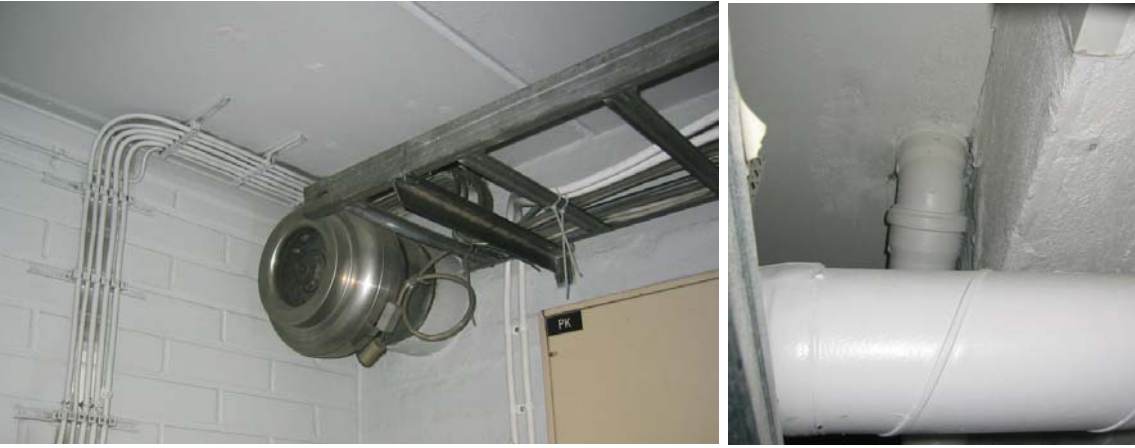
Kellaritilat ovat todella hyväkuntoiset. Lämmönjakohuoneesta ei ole yhtään läpivienttiä yläpuoliseen luokkaan ja tuuletuskanavasa on poistopuhallin kuvan 19 mukaisesti. Ainoa läpivienti kellarista luokkaan 121 näkyy myös kuvassa 19. Putken ympäristöstä eikä mistään muustakaan kohdasta todettu merkkisavutarkasteluissa ilmavuotoa kellarista huonetilaan.

Kuva 19. Tuuletusputkeen asennettu kanavapuhallin ja viemärin läpivienti kellarista yläpuoleiseen luokkaan.

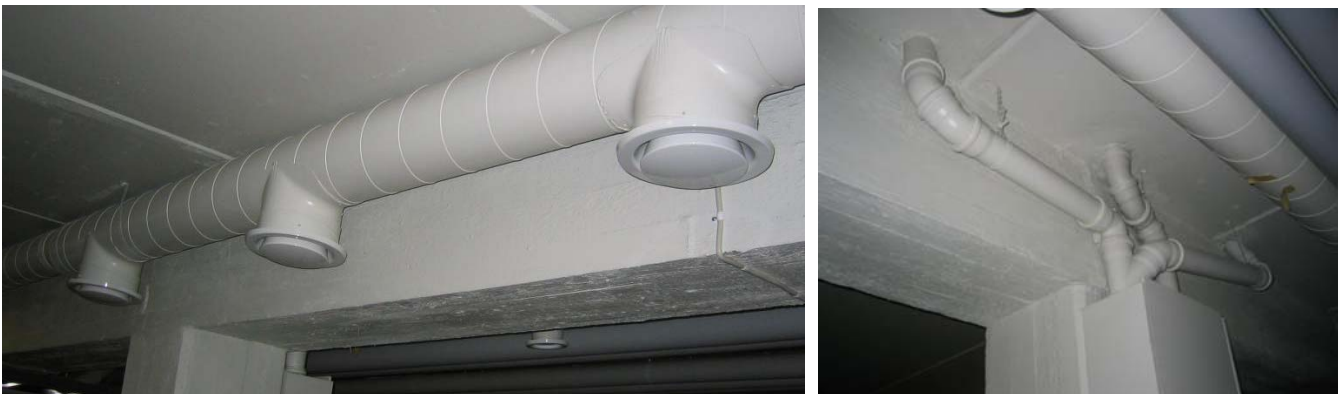
Luokasta ei mistään löydetty kohollaan olevia pintakosteusarvoja tai normaalista poikkeavia hajuja. Asfalttipiha luokan edessä on lähes vaakasuora ja huoneiden 129 ja 130 välisen seinän kohdalla oleva pintavesikouru viettää paikoitellen rakennukseen päin. Luokan ulkoseinustalla on kellarin johtavat portaat. Luokan ilmanvaihto oli aistinvaraisesti arvioiden hyvä. Alapuolinen suuri kellarivarasto oli hyväkuntoinen ja siisti. Kellarissa on kuvassa 20 näkyvä koneellinen tulo- ja poistoilmanvaihto. Em. kuvassa näkyy myös erittäin siistit ja tiiviit putkiläpiviennit kellarin katossa.

Kuva 20. Vasemmalla kellarin ilmanvaihtojärjestelmää ja oikealla putkiläpivientejä.

Tiloissa ei todettu muita epäkohtia kuin todennäköisesti riittämätön ilmanvaihto. Pintavesikourun kaatoa luokan 130 edustalta tulee tarvittaessa parantaa.

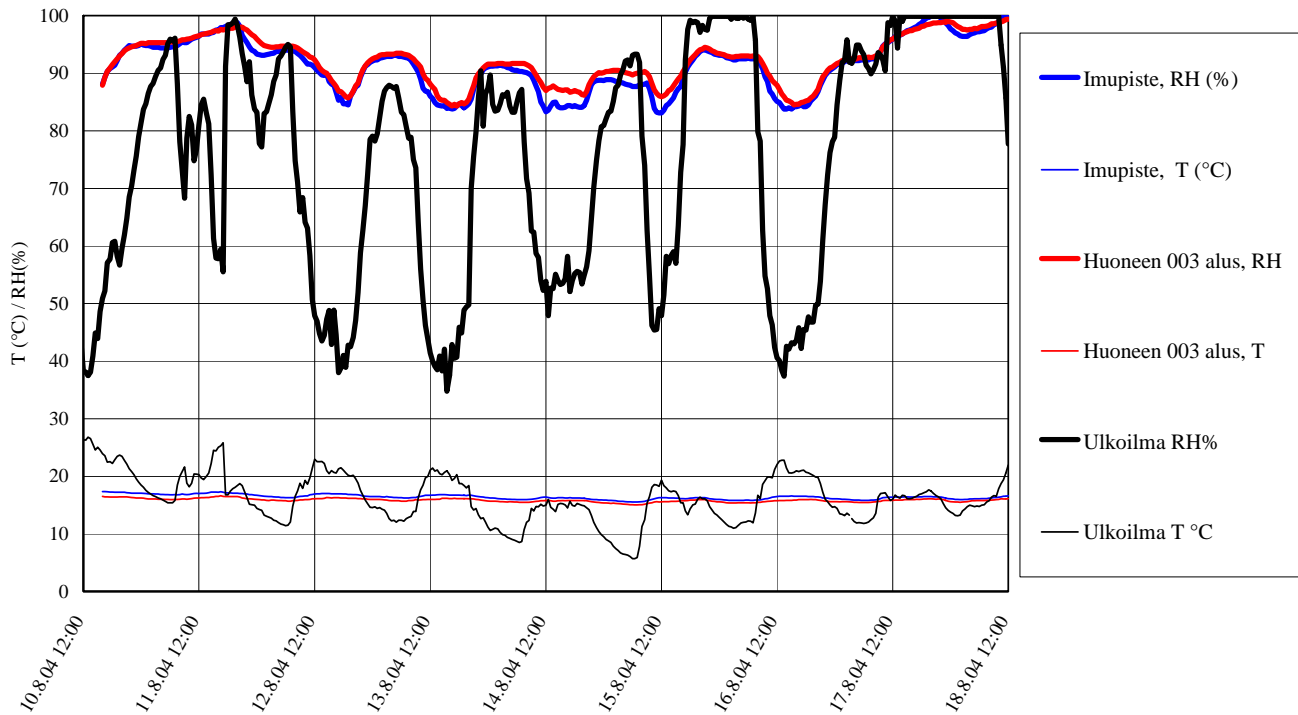
Kuva 21. Uuden osan ryömintätilan seurantamittaustulokset. Mittausjakson keskiarvot olivat: poistopuhaltimen alapuolella 16,4 °C ja 91,4 %RH, luokan 003 alapuolella 15,9 °C ja 92,2 %RH. Vastaavat ulkoilman keskiarvot Humittest Oy:n sääasemalla Helsingin Pakilassa olivat mittausten aikana 16,0 °C ja 76,0 %RH.

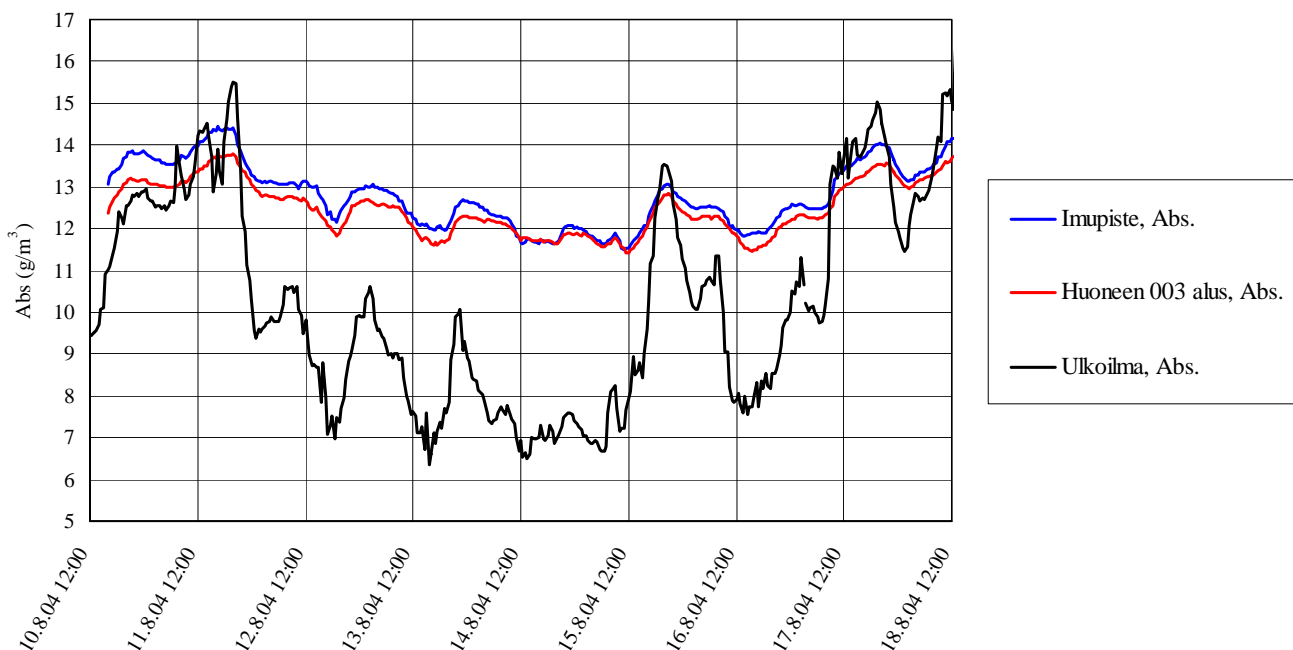
Kuva 22. Uuden osan ryömintätilan seurantamittaustulokset. Mittausjakson keskiarvot olivat: poistopuhaltimen alapuolella 12,8 g/m³, luokan 003 alapuolella 12,5 g/m³. Vastaava ulkoilman keskiarvo Humittest Oy:n sääasemalla Helsingin Pakilassa oli mittausten aikana 10,2 g/m³.
