HIEKKAHARJUN VAPAA-AIKATILAT

LVIRS- TEKNINEN KUNTOARVIO

Kuntoarvion ajankohta: 06.10.2009
Raportin päiväys: 27.10.2009
Tilaaajan yhteyshenkilö: Mikko Krohn, Vantaan kaupunki, (09) 839 22377

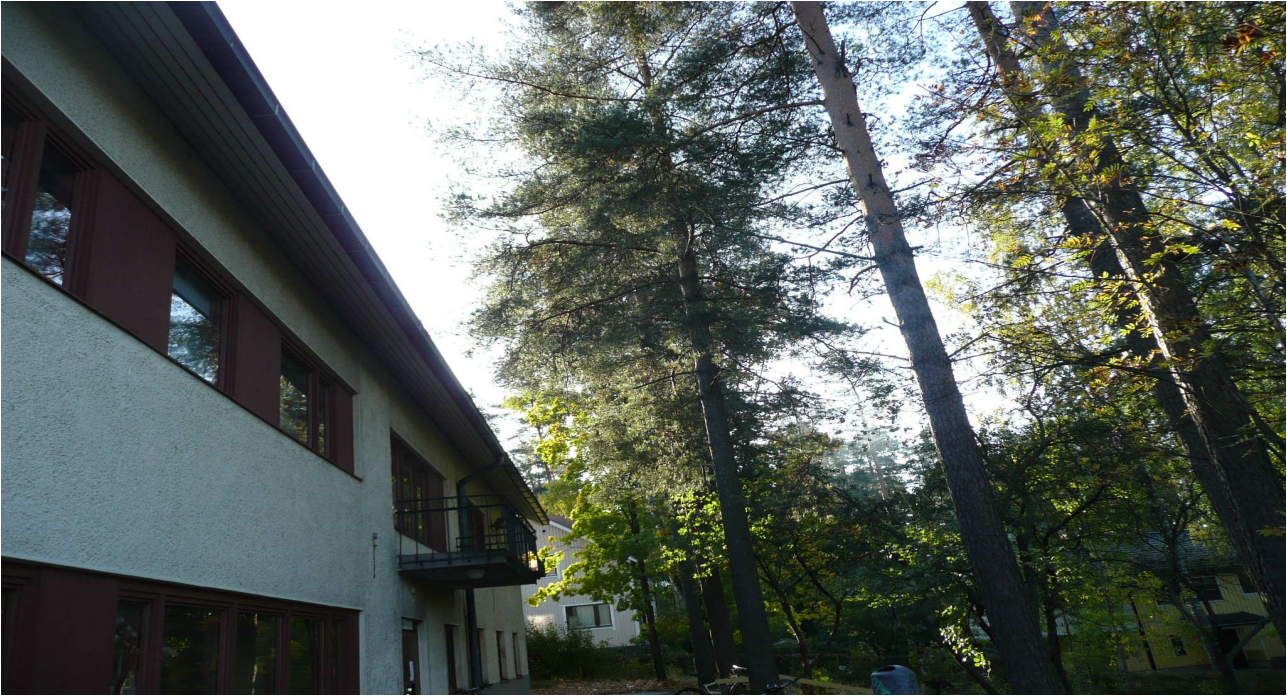
RAK- kuva 1. Yleiskuva rakennusta lähellä olevista havupuista.

Havupuita kasvaa rakennuksen ympäristössä. Puut ovat melko lähellä rakennusta (**RAK-kuva 1**). Havupuiden neulaset roskaavat vesikattoa ja tukkivat räystäskouruja. Tämä on kiinteistön huollon kannalta ongelma, koska katto ja räystäskourut vaativat jatkuvasti puhdistusta. Havupuiden poistoa rakennuksen läheisyydestä tulee harkita tarkastelujakson alkupuolella.

Kiinteistön huollon kannalta havupuut tulee poistaa rakennuksen läheisyydestä. Toimenpiteet tulee suorittaa vuonna 2010.

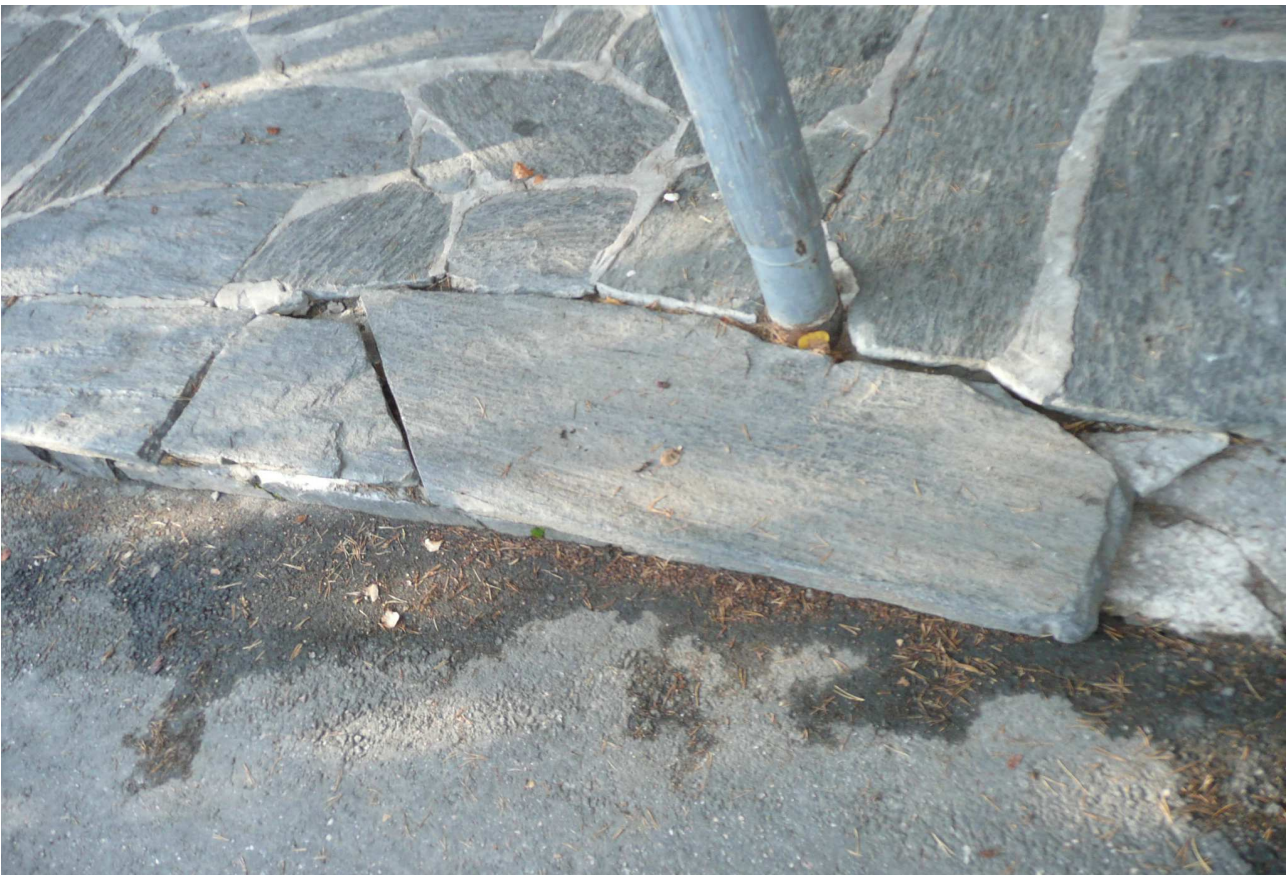
RAK- kuva 2. Yleiskuva pääsisäänkäynnin tasosta.

Rakennuksen pääsisäänkäynnin taso on päällystetty liuskekivillä. Liuskekivet on liitetty alustaan ja toisiinsa laastilla. Muutama liuskekivi on irronnut alustastaan (**RAK- kuva 2**). Irti olevat liuskekivet tulee kiinnittää tarkastelujakson alkupuolella.

Irti olevien liuskekivien takaisin kiinnitys kiinnityslaastin avulla. Toimenpiteet tulee suorittaa vuonna 2010.

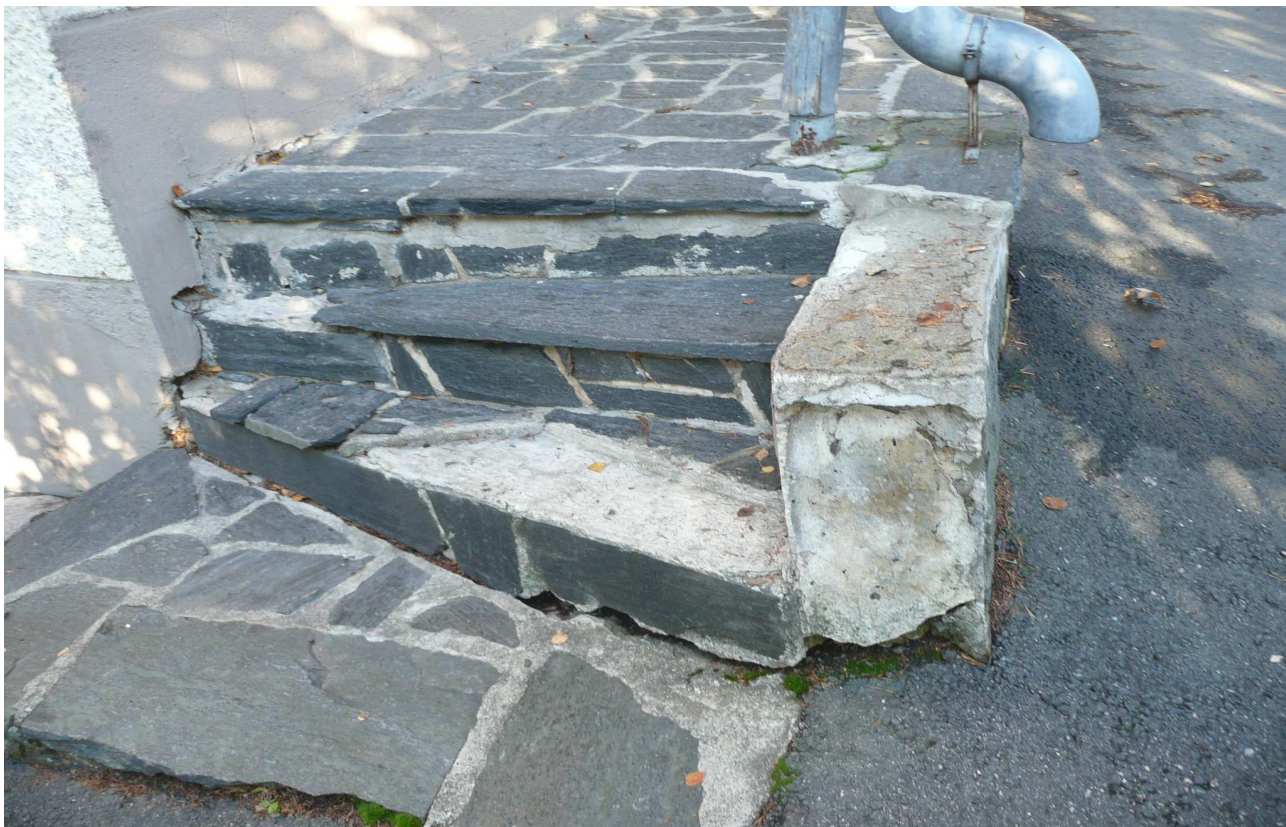
RAK- kuva 3. Yleiskuva eteläkulman betoniportaista.

Etupihan puolella eteläkulmassa on betonirakenteinen porras. Portaan askelmiin on kiinnitetty kiinnityslaastilla liuskekivet. Portaan aselemien liuskekivet ovat irti. Lisäksi porras on lohkeillut ja notkahtanut (RAK- kuva 3). Porras on syytä uusida tarkastelujakson alkupuolella.

Eteläkulman portaan uusiminen. Toimenpiteet tulee suorittaa vuonna 2011.

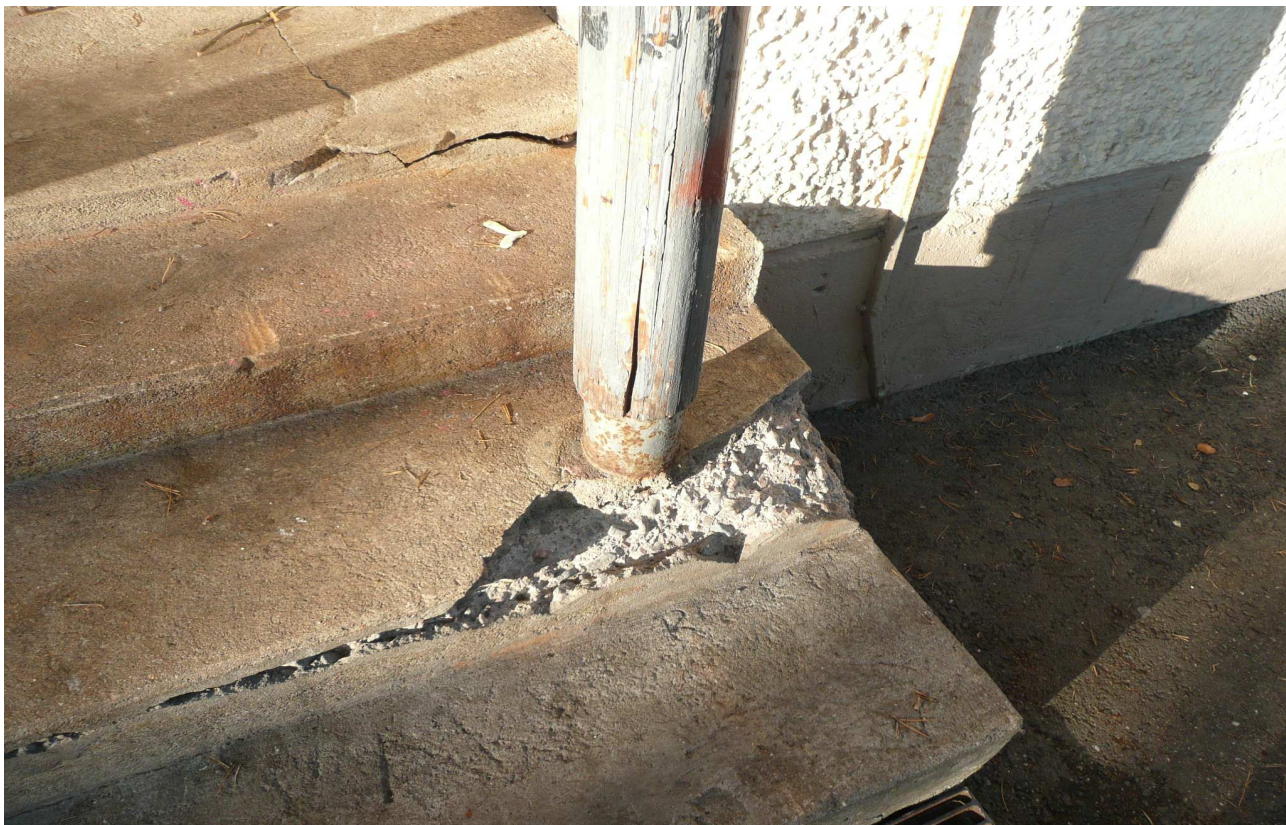
RAK- kuva 4. Yleiskuva pääsisäänkäynnin portaasta.

Pääsisäänkäynnin kohdalla on betonirakenteinen paikalla valettu porras. Portaassa esiintyy runsaasti lohkeamia (RAK- kuva 4). Porrarakenteeseen on asennettu räystäärakenteen puiset tukitolpat. Tukitolpat ovat aika lailla kuluneet (RAK- kuva 5). Pääsisäänkäynnin betoniportaan portaan ja tukitolppien uusiminen on syytä suorittaa tarkastelujakson alkupuolella.

Pääsisäänkäynnin betoniportaan tukitolppien ja portaan uusiminen. Toimenpiteet tulee suorittaa vuonna 2011.

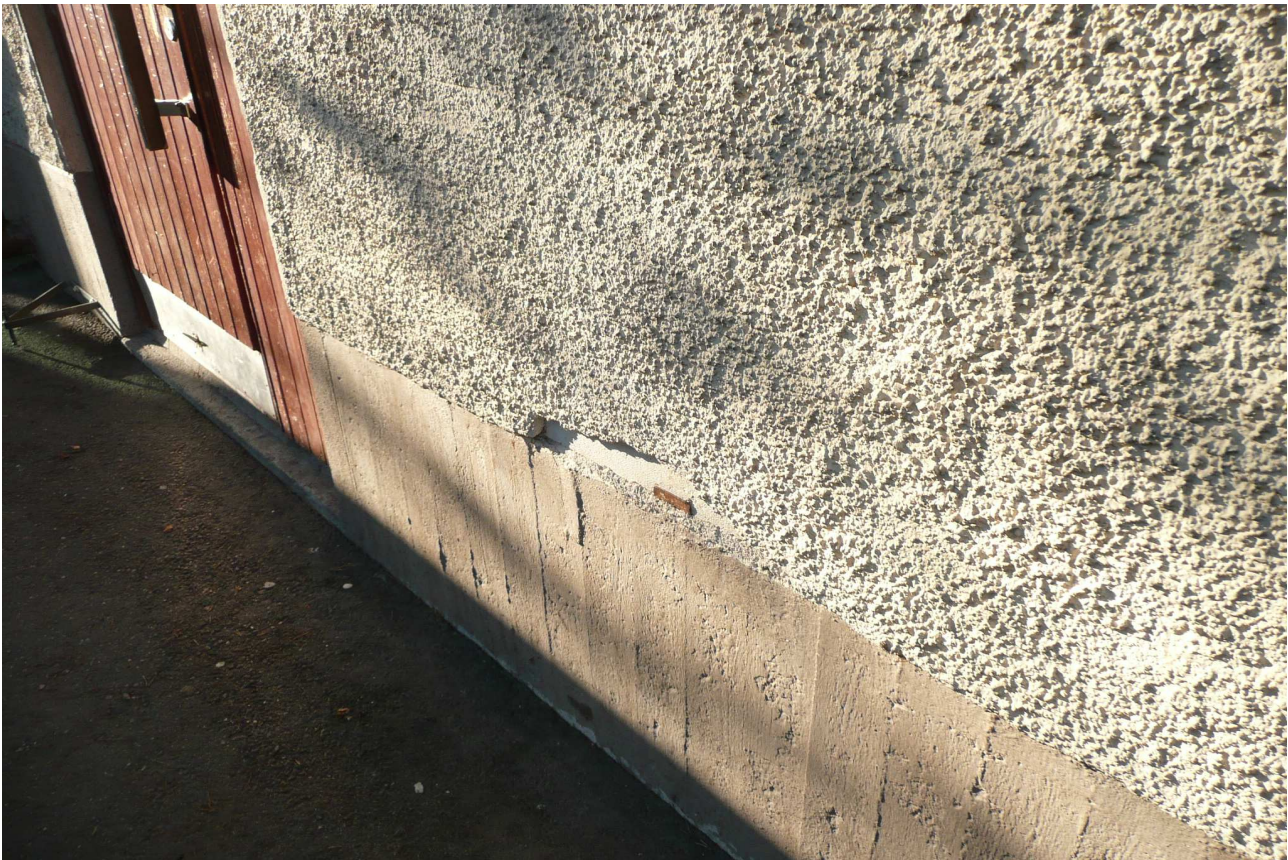
RAK- kuva 7. Yleiskuva rakennuksen julkisivusta.

Rapatut julkisivupinnat ovat tyydyttävässä kunnossa. Pinnassa esiintyy lohkeamia (**RAK-kuva 7**). Lisäksi rappauspinnassa esiintyy halkeamia ja väri vaihteluita, joka näkyy rappauspinnan tummumisena. Korjataan rapatun julkisivun lohkeamat ja halkeamat tarkastelujakson alkupuolella. Lopuksi suoritetaan rappauspinnan pesu ja maalaus.

Korjataan rapatun julkisivun lohkeamat ja halkeamat. Lopuksi suoritetaan rappauspinnan pesu ja maalaus. Toimenpiteet tulee suorittaa vuonna 2011.

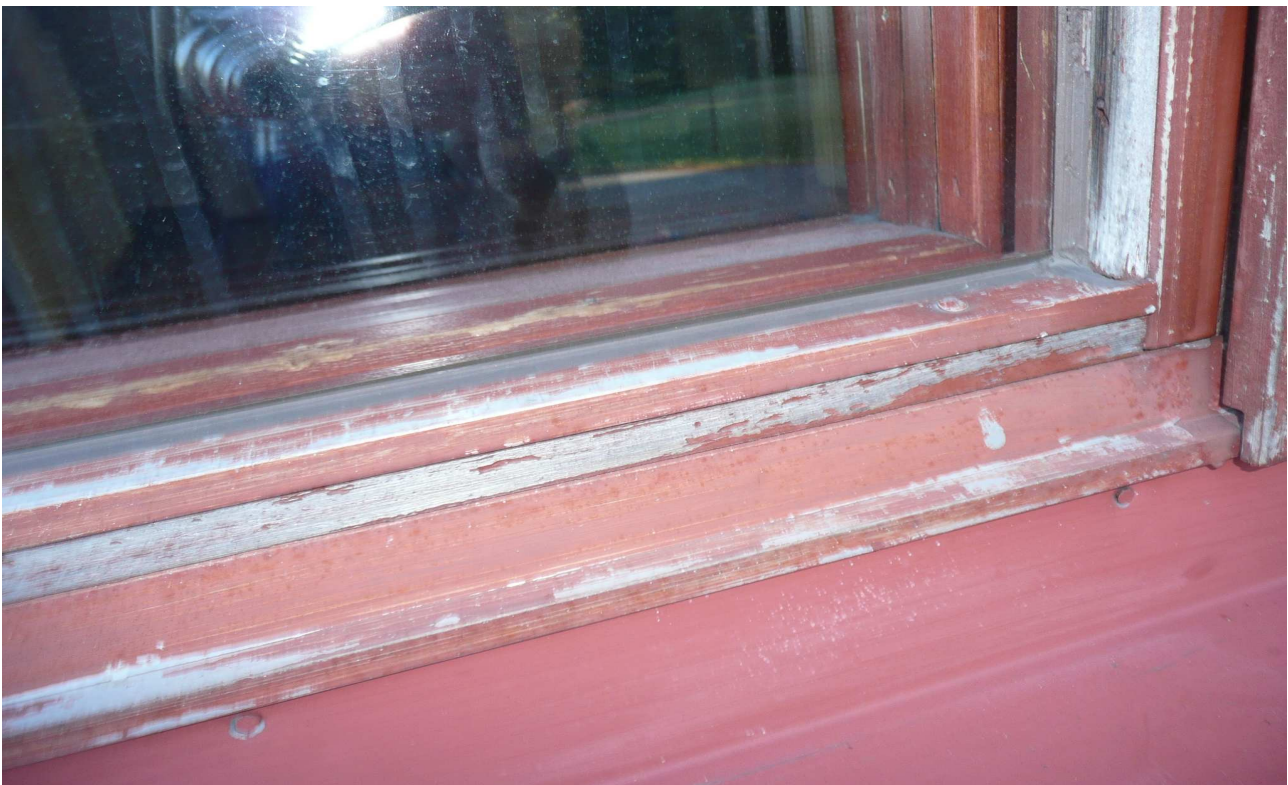
RAK- kuva 8. Yleiskuva rakennuksen ikkunoista.

Ikkunat ja parvekeovet ovat tyydyttävässä / välttävissä kunnossa. Puupinnoissa ja maali-pinnoissa esiintyy kulumia (RAK- kuva 8). Ikkunoiden puitteet ovat käyriä ja niissä esiintyy vedon tuntua. Havaittujen vaurioiden johdosta ikkunoiden kunnostukseen ei kannata ryhtyä vaan ikkunat tulee uusia kokonaisuudessaan tarkastelujakson alkupuolella.

Havaittujen vaurioiden johdosta ikkunoiden kunnostukseen ei kannata ryhtyä vaan ikkunat tulee uusia kokonaisuudessaan. Uusi ikkuna voi olla esim. 3-lasinen sivusaranoitu maalattu puuikkuna. Uloin lasi on ns. selektiivilasi. Samalla uusitaan ikkunoiden vesipellit. Toimenpide tulee suorittaa vuonna 2011.

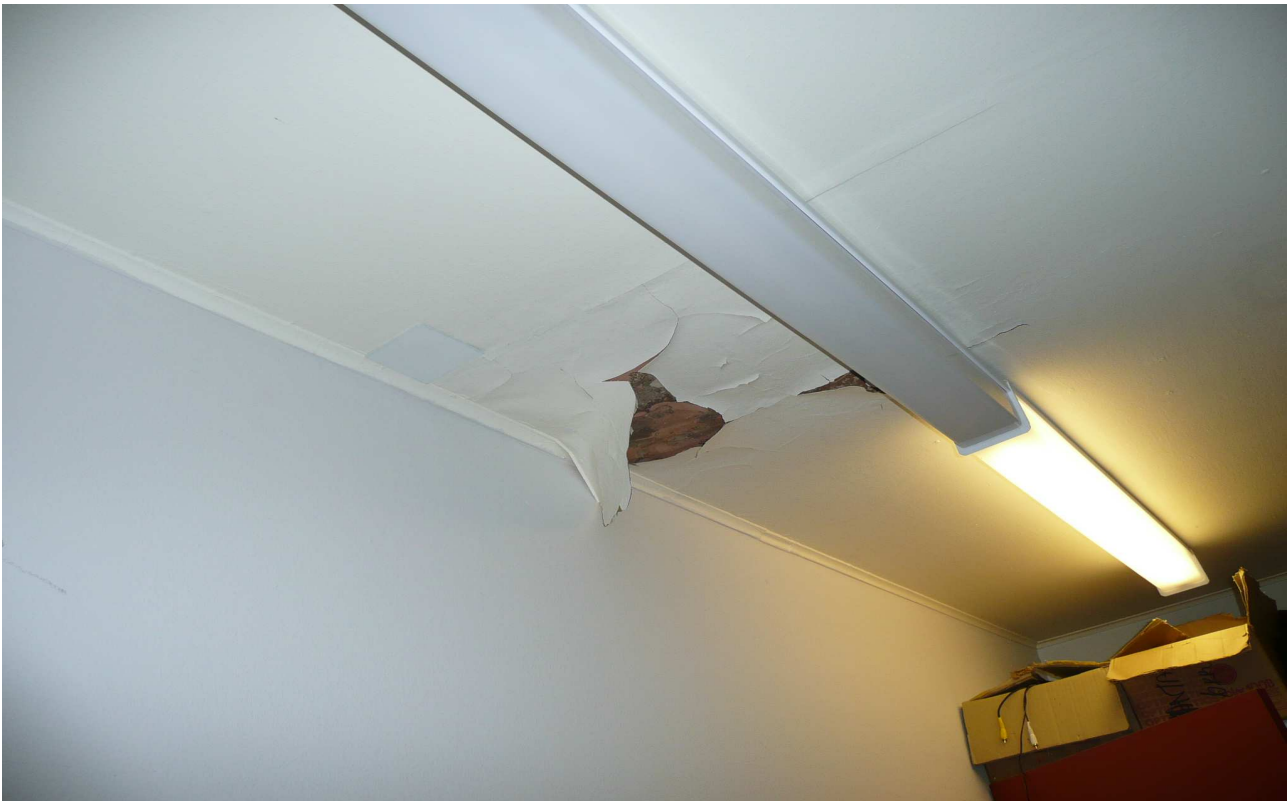
Lattiat on päällystetty muovimatolla. Seinät ovat maalattuja lastulevyillä levytettyjä seiniä. Katto on verhoiltu maalatulla harvalaudoituksella tai maalatulla lastulevyillä. Ovet ovat maalattuja puuvia. Toimistohuoneen katossa on kosteuden aiheuttama vaurio (RAK-kuva 13). Tilan pinnat ovat kuluneet. Lattia ja seinäpinnat kaipaavat uusimistoimenpiteitä tarkastelujakson alkupuolella.

RAK- kuva 13. Toimistuhuoneen katossa on kosteuden aiheuttama vaurio.

Suoritetaan tilan pintaremontti. Uusitaan lattiapäällysteet. Uusitaan kosteusvaurioiset pintarakenteet. Maalataan katot ja seinät. Toimenpide tulee suorittaa vuonna 2012.

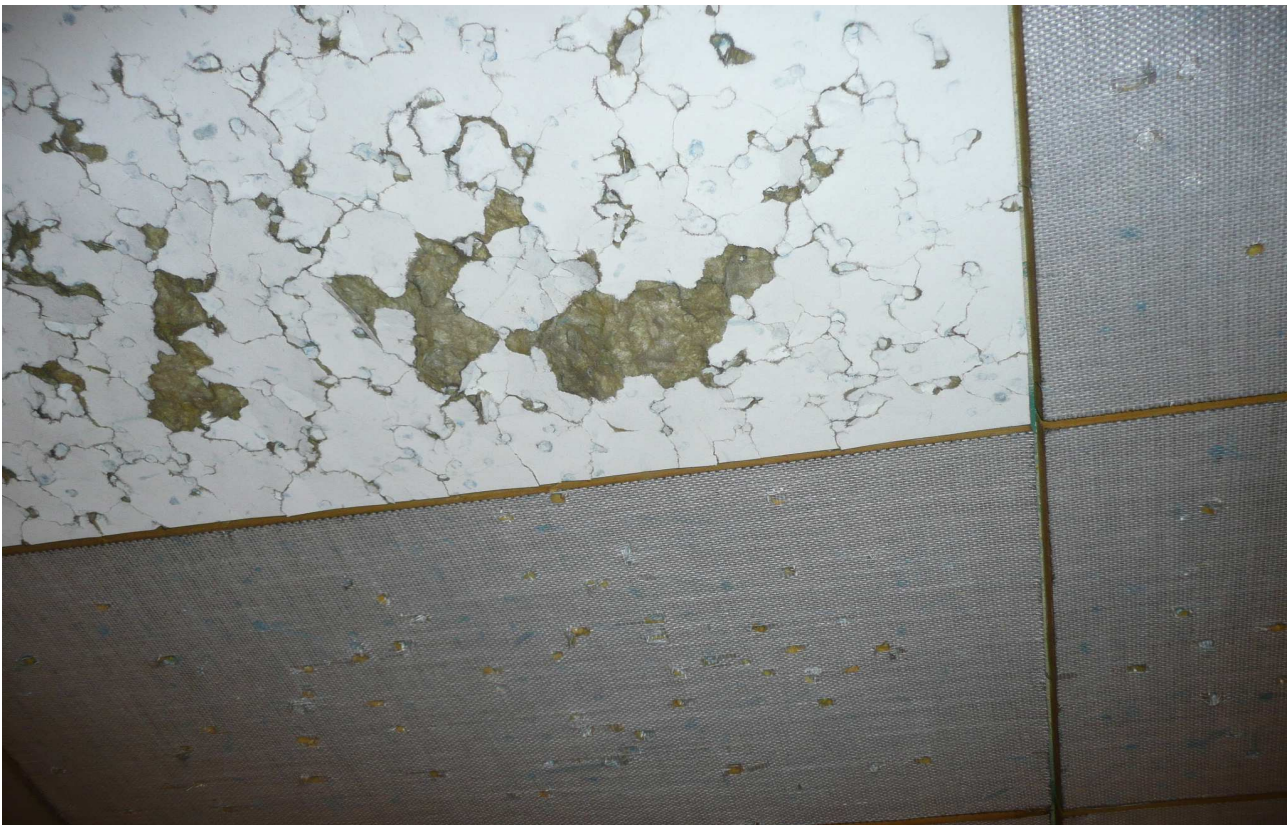
Lattiat on päällystetty muovilaatoilla. Kattoon on asennettu akustovillalevyt. Seinät ovat maalattuja betoni- ja tiiliseiniä. Akustovillalevyt ovat vaurioituneet (RAK-kuva 14). Muovilaattalattiassa on käytöstä aiheutuneita kulumia.

RAK- kuva 14. Akustovillalevyt ovat vaurioituneet.

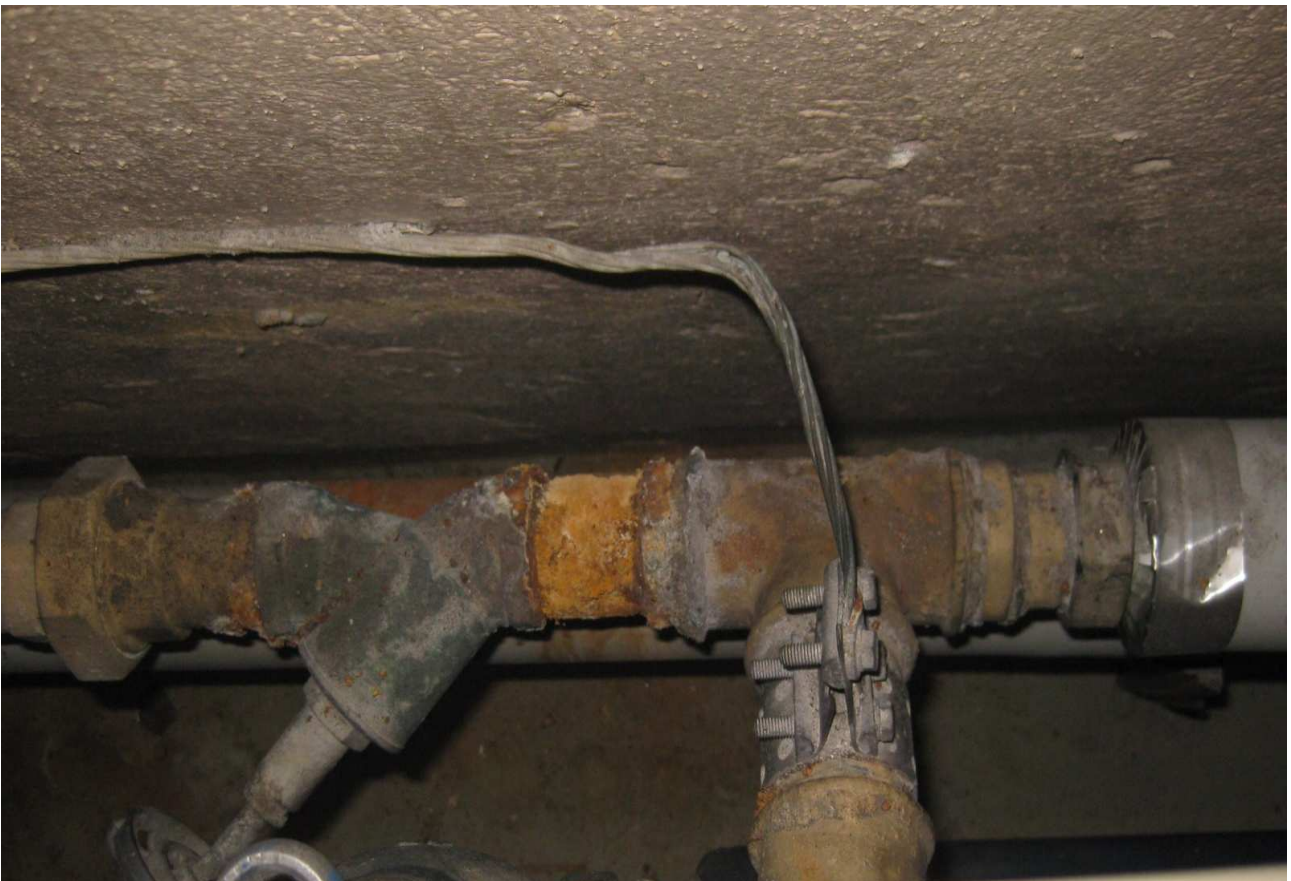
LVI- kuva 6. Kylmävesiverkostossa on heikkokuntoinen kohta, joka tulisi korjata.

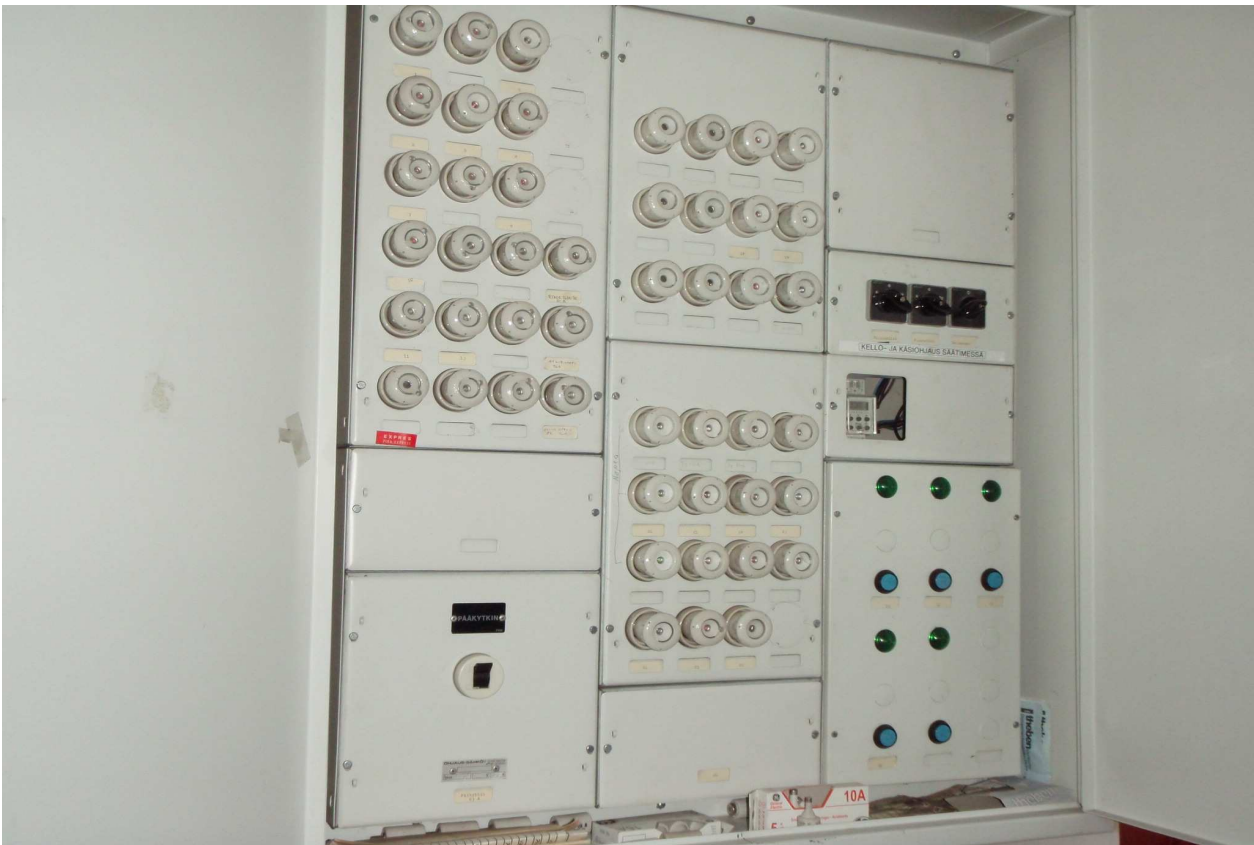
S- kuva 4. 1. kerrosta palveleva keskus.

1. kerrosta palveleva keskus on mallia Ohjaus- Sähkö 63A (S- kuva 4).
 2. kerroksen IV- koneikkoja palveleva keskus on ML- kotelokeskus (S- kuva 5).
 2. kerroksen uusittu keskus on tulppavarokekeskus 63A (S- kuva 6).
- Piharakennuksen keskus on huonokuntoinen tulppavarokekeskus (S- kuva 7).
