## **KOSTEUSVAURIOKARTOITUS JA PINTAKOSTEUSMITTAUKSET**

### **Hiekkaharjun vapaa-aikatilat**

Leinikkitie 36  
01350 VANTAA

**ASB-YHTIÖT,  
ASB-Consult Oy Ab, Helsinki**

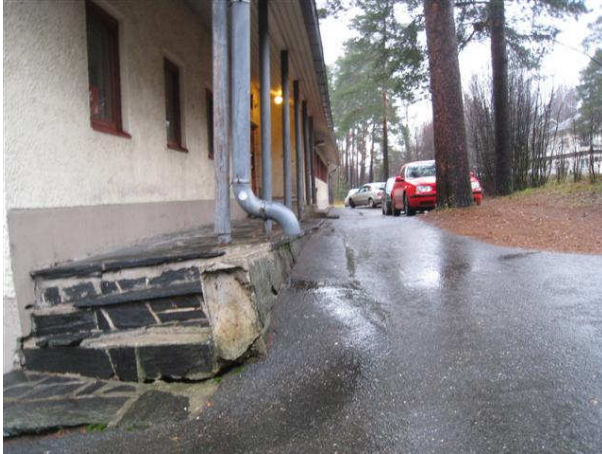
**Kuva 3** Pohjoissivun terassi on vääntynyt, pintakallistukset ovat kohti taloa.

**Salaojien uusiminen** on jo ajankohtainen. Samalla tehdään sokkelin kosteussuojaus,  
sekä uusitaan sokkelivierien pintarakenteet. Lisäksi korjataan yläpihan kallistukset te-  
kemällä leikkauksia. Tähän yhdistetään myös Leinikkitien puoleisen terassin uusiminen  
ja kattosadevesien viemärointien parannus.

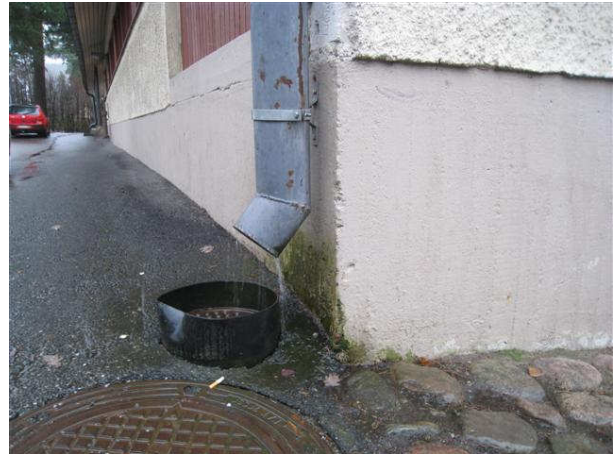
**Kuva 4** Rännivesiä valuu ohi

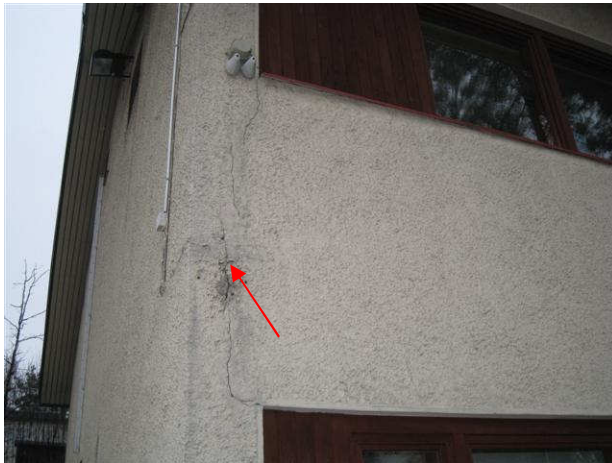
Ulkoseinien kunto on pääosin vielä hyvä. Luoteiskulmalla on kuitenkin pystysuuntainen halkeama (**kuva 5**). Ulkoseinien lämmöneristyskyky on nykymääräyksiin verrattuna vaatimatton.

**Kuva 5** Ulkoseinän halkeama lounaiskulmalla

**Julkisivujen rappaus- ja puupinnat kunnostetaan ja parvekkeet uusitaan.** Rap-  
pauspintojen osalta tehdään ensin kuntokartoitus mahdollisten kopojen varalta. Rappa-  
uksen halkeamat tiivistetään ja puupinnat huoltomaalataan sekä tarkistetaan alustan  
tuuletus ja eristeet. Parvekelaatat uusitaan kokonaan alkuperäisten uloketukien varaan.

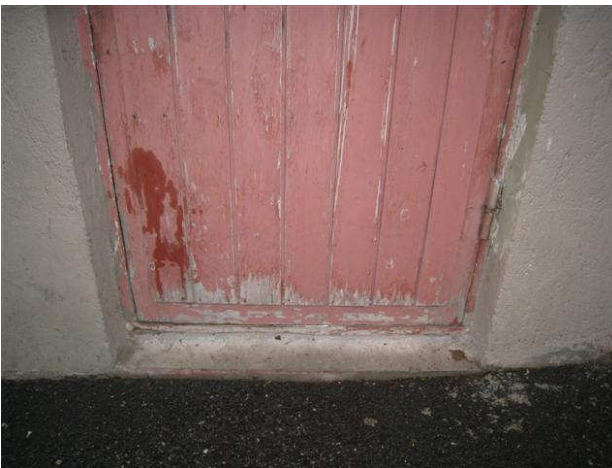
Ulko-ovet ovat maalattuja pääosin yksilehtisiä puuovia, joiden maalipinnat ovat kuluneet säärasituksessa ja käytössä, osasta ovia puuttuu potkupelti ja on kosteusvaurioita pinnassa. Ovien kunto on välttävä ja toimivuus osin huono.

**Kuva 7** Kulunut ulko-ovi, josta puuttuu potkupelti.

**Ikkunoiden ja ulko-ovien ulkopinnat kunnostetaan.** Ikkunoiden pieliliittymät tarkistetaan. Pinnat huoltomaalataan ja tarkistetaan käynti ja tiiveys sekä huolletaan salvat ja lukot. Samalla maalataan pielilaudat. Oviin lisätään puuttuvat potkupellit ja pinnat maalataan ja lukot kunnostetaan. Vaihtoehtoisesti ovet uusitaan.

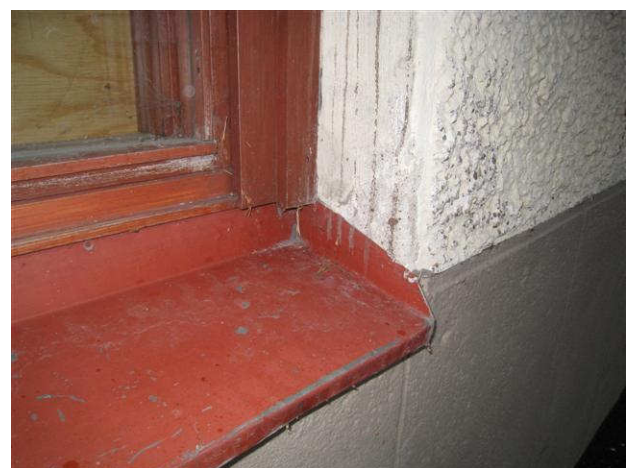
**Kuva 8** Ikkunat ovat kuluneet ulkopinnoiltaan.

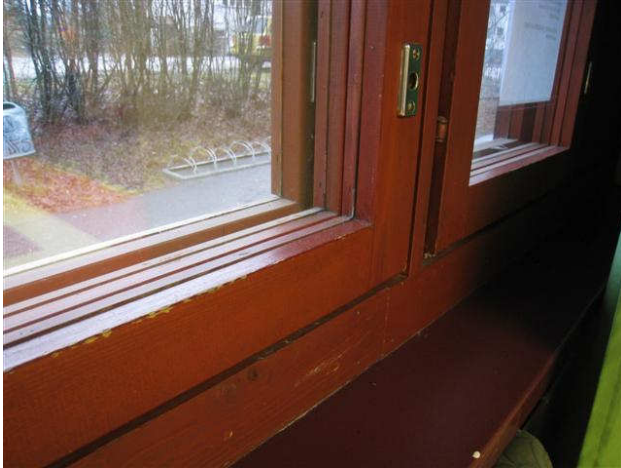
**Kuva 9** Ikkuna-aukkojen ympäri on kehykset ennen karmeja.

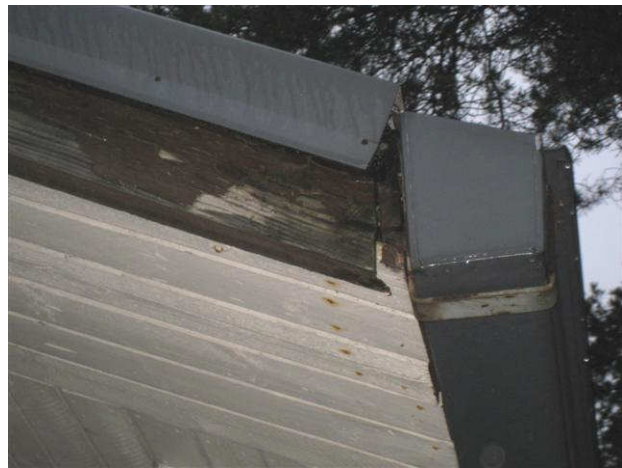
Itäpäädyn räystäällä sadevettä on päässyt pellityksen alle ja turmellut räystäään otsalautaa (**kuva 10**). Rännit ovat ruosteessa (**kuva 27**).

**Kuva 10** Lahonnut räystäslauta koilliskulmassa

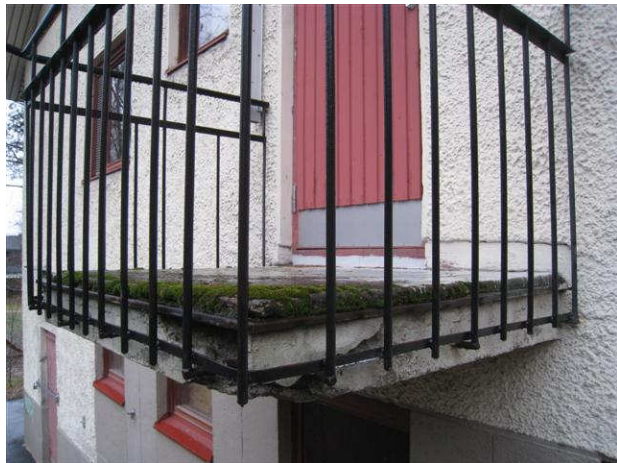
Rungon kunto vaikutti vielä hyvältä. Parvekkeiden kunto on hyvin huono, sillä rakenne- teräksiä on jo tullut betonin pakkasrapautumisen takia esiin (**kuvat 11 ja 12**). Parvek- keet ovat henkilökunnan mukaan käyttökiellossa ja niille johtavat ovet poistettu käytös- tä

**Kuva 11** Parveke on huonokuntoinen ja käytökiellossa.

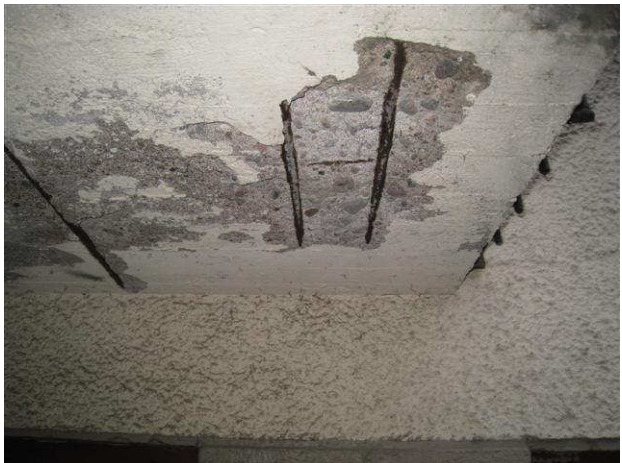
**Kuva 12** Parvekelaatan alapinnassa olevat teräkset ovat ruosteessa.

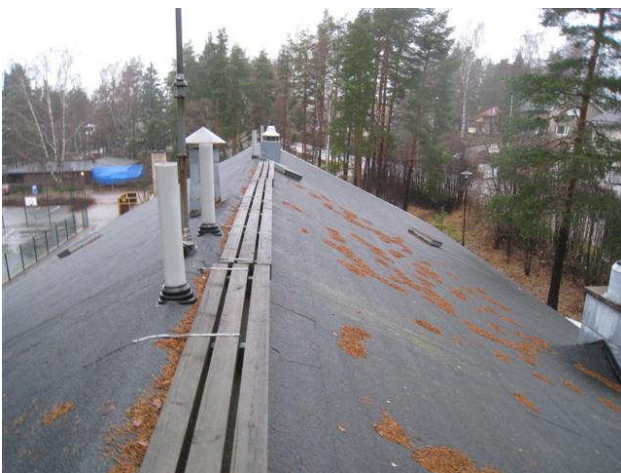
Vesikatolle päästiin talotikkaita myöten. Kattoa ei voitu tarkastaa koko alaltaan, koska kulkusilta on vain vähän ja katto on jyrkkä (**kuva 13**).

Vesikate on jo kulunut ja sen runkokudoksia on paikoin esillä. Kattovarusteina on puinen lapetikas ja puinen kulkusilta, joiden kunto on huono. Ne on kiinnitetty harjalta suoraan bitumikatteen läpi (**kuva 18**). Läpivientinä ovat muutama tuuletuspuhaltimen piippu, yksi ullakkokerroksen tuuletuskanava, tuuletusviemärit, savupiippu ja useat kattoluukut (**kuva 13**).

**Kuva 13** Yleiskuva vesikatolta

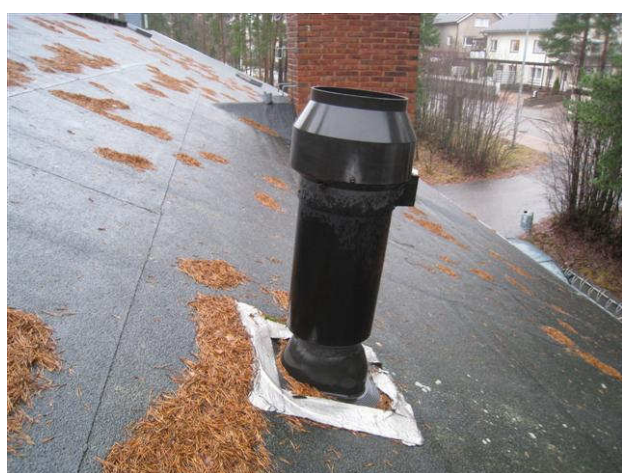
**Pohjoislappeella on väärin tehty IV-puhaltimen läpivienti, josta pääsee vettä (kuva 14 ja 28).** Viemärin tuuletusputkien juuripellit ovat ruosteessa ja liitokset vaikuttivat epätiivailta (**kuva 17, 18**). **Osa kattoluukkujen aukkojen juurinostoista on tehty väärin ja on ollut vesivuotoja. Etelälappeella on kattoluukun sivulla olevassa aluslaudoituksessa selvä kosteus- ja lahovaurioitunut alue, jonka kohdalla on vesivuotoa (kuva 21 ja 22).**

**Kuva 14** Tämän IV-puhaltimen juuriliitos ei ole tiivis. On teipattu katteen päälle ks 28.

**Vesikate uusitaan ja korjataan yläpohjan kosteusvauriot. Tätä ennen korjataan vuotopaikat lisävaurioiden estämiseksi.** Vesikatteen aluslaudoitusta uusitaan vaurioalueilla kuten luukkujen kohdalla ja muilla vuotoalueilla. Luukut uusitaan kestäväällä tavalla. Yläpohjaonteloiden ja viistojen yläpohjien tuuletus tarkistetaan toimivaksi. Vesikate ja kattovarusteet uusitaan ja korjataan räystäsviat ja uusitaan rännit. Ullakkokerroksen IV-laitteiden osalta varmistetaan, ettei niistä koidu vesivuotoriskejä, joten rakennetaan tarvittavat vesieristetyt rakenteet ja vedenpoisto vuotovesille. Yläpohjan kosteusvauriokohdat ja muut vuotopaikat korjataan.

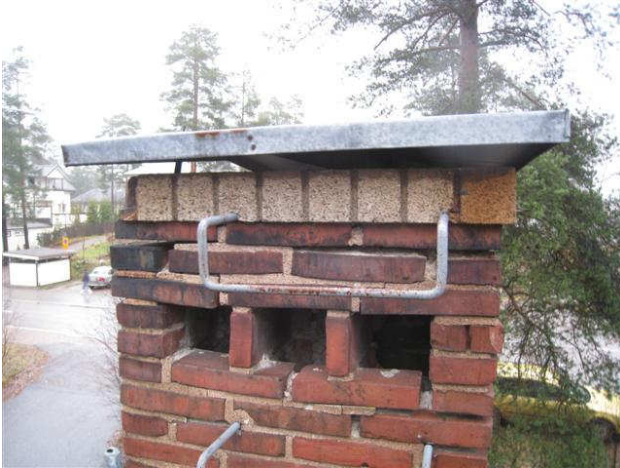
Savupiipun pään muuraukset ovat rapautuneet (**kuva 15**). Savupiipun ylälappeen puoleinen vedenohjausharjanne on varustettu tuuletusputkella, joka on rikki (**kuva 16**).

**Kuva 15** Kulunut piipun pää on hauras.

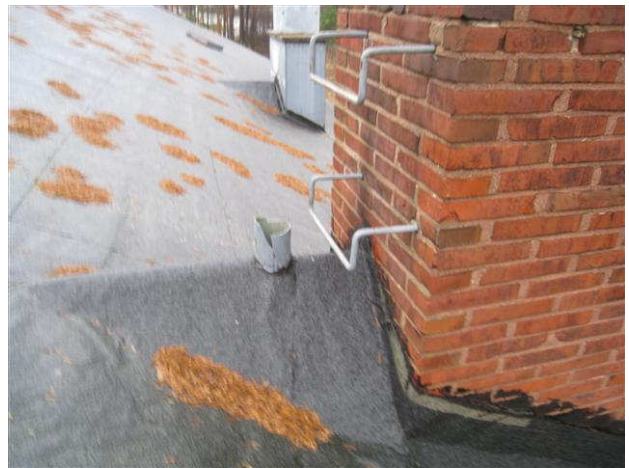
**Kuva 16** Tuuletusputki on poikki.

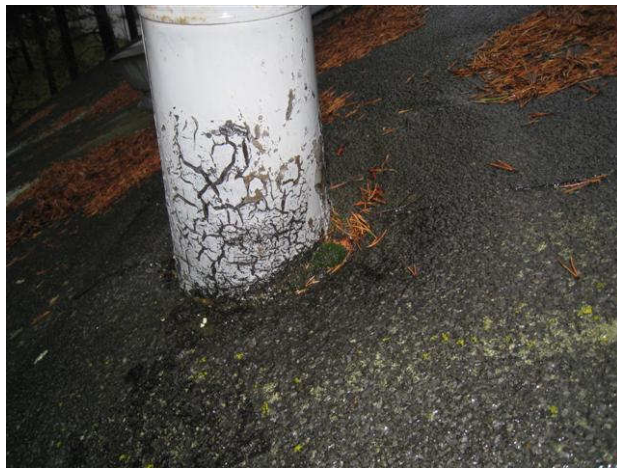
**Kuva 17** Kulunut vesikate ja vuotoriski läpiviennissä.

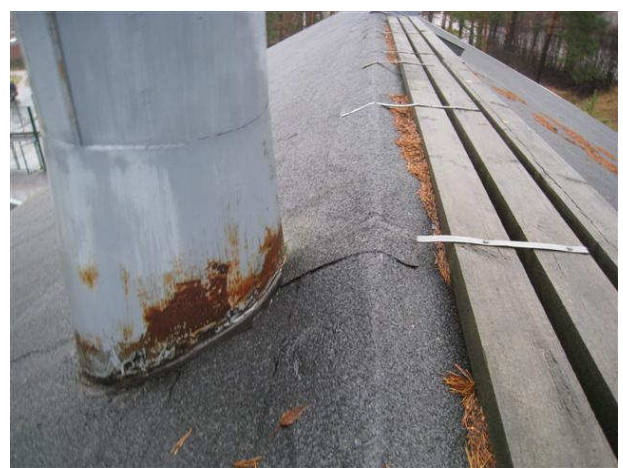
**Kuva 18** Kattosiltojen kiinnitys on tehty naulaten huovan läpi. Juuriliittymä on huono.

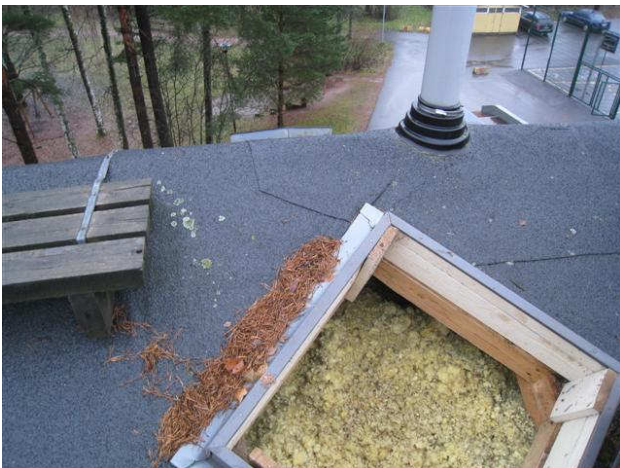
Harjan alle olevaan yläpohjaonteloon päästiin tähyttämään parin luukun kohdalta. Alkuperäisellä osalla tila on hyvin matala, eikä sinne mahdu (**kuva 19**). Ontelossa on puhalluslasivillaa. Tuuletus tapahtuu harjan suunnassa, mutta tuuletusreitit toimivuudesta ei saatu käsitystä (**kuva 20**).

**Kuva 19** Länsipäädyn harjan alla oleva luukku, josta tähystettiin.

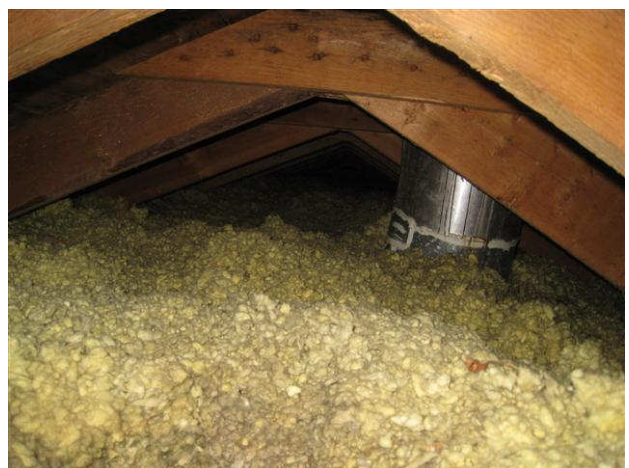
**Kuva 20** Länsipäädyn harjan alla oleva ontelotila vaikutti kuivalta.

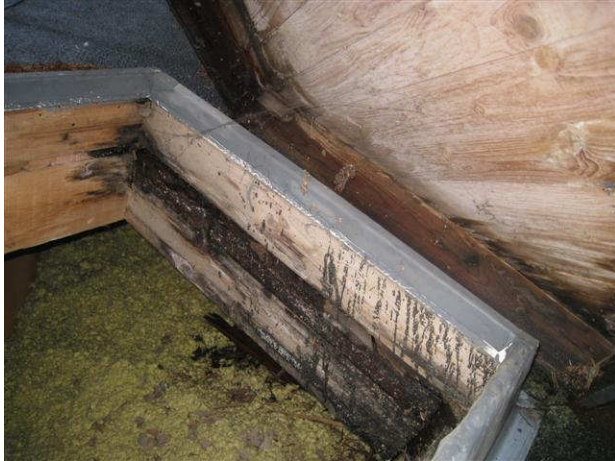
**Kuva 21** Etelälapteen länsipäädyn luukun reunasta on vesivuotoa

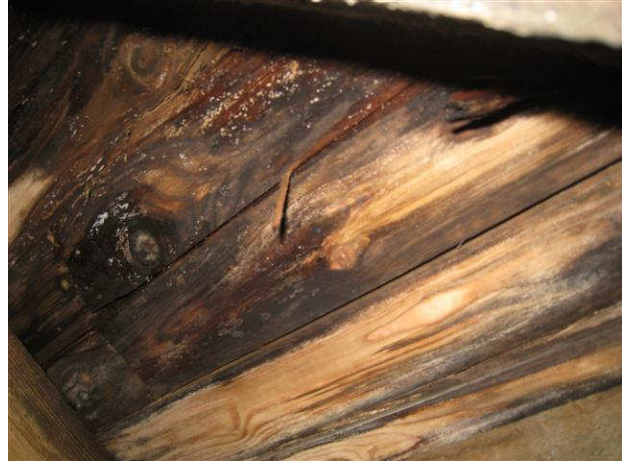
**Kuva 22** Luukun sivulla katealusta on märkä ja on jo lahoa puuta.

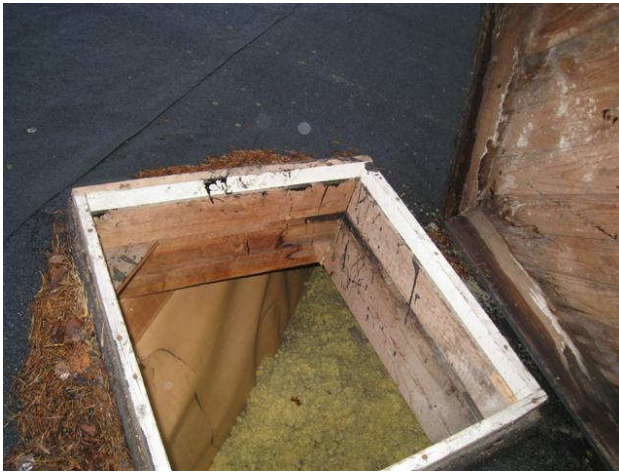
Vesikaton kautta tähystettiin myös alkuperäisen osan sivuonteloihin, joissa niissäkin on puhalluslasivillaa ( **kuvat 23, 24**). Ontelotilan viereisen seinän pintana on ruskeaa voimapaperia tv. ilmeisesti tuulisuojana. Ontelot vaikuttivat kuivilta. Viistojen yläpohjien tuuletuksen toimivuudesta ei saatu varmaa käsitystä harjaontelon kautta eikä ullakon sivuonteloiden puolelta, mutta vaikutti siltä, että tuuletuspuutteita on.

**Kuva 23** Pohjoislappeen länsipäädyn luukku, jonka kehys kastuu.

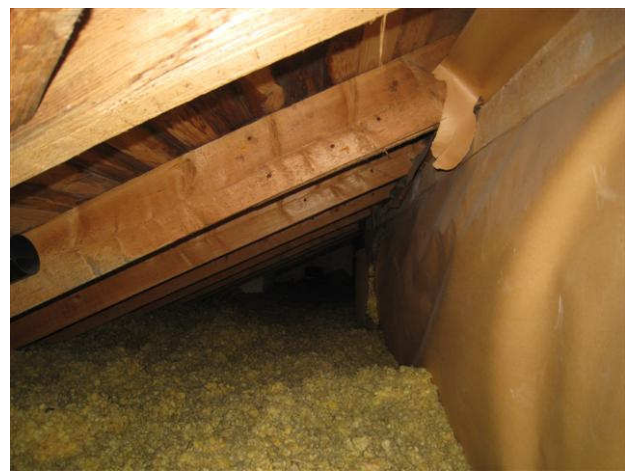
**Kuva 24** Pohjoislappeen sivuontelo keskialueen suuntaan.

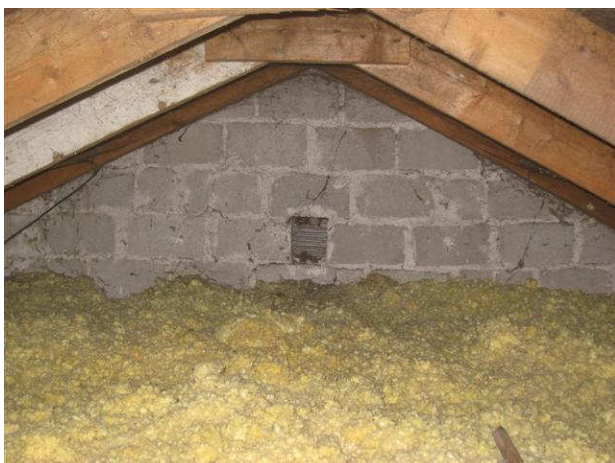
Muutos-/ laajennusosalla harjan kohdalla oleva ontelo on korkeampi (**kuva 25**). Itäpäädyssä on tuuletusventtiili ulkoseinän läpi. Harjaontelon puurakenteet vaikuttivat kuivilta havaituin osin (**kuva 26**).

**Kuva 25** Itäpäädyn harjaontelon alusta, päädissä on venttiili.

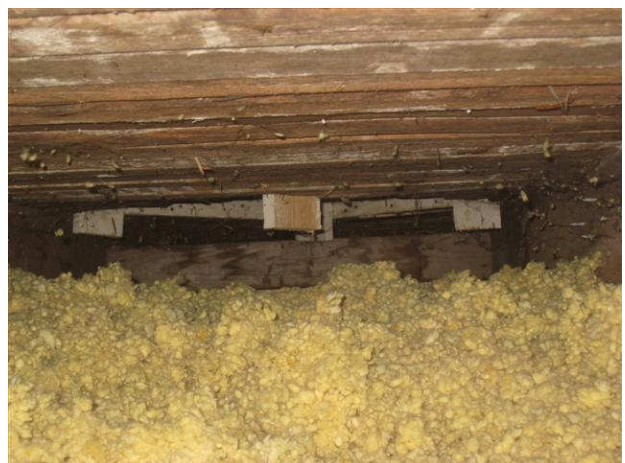
**Kuva 26** Itäpäädyn lappeen alustaa

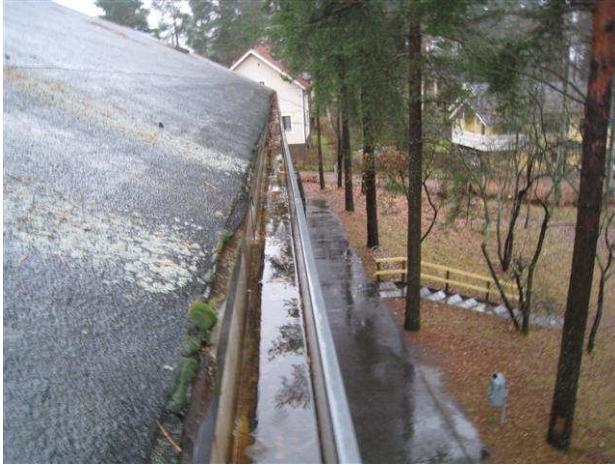
**Kuva 27** Rännit ovat ruosteessa.

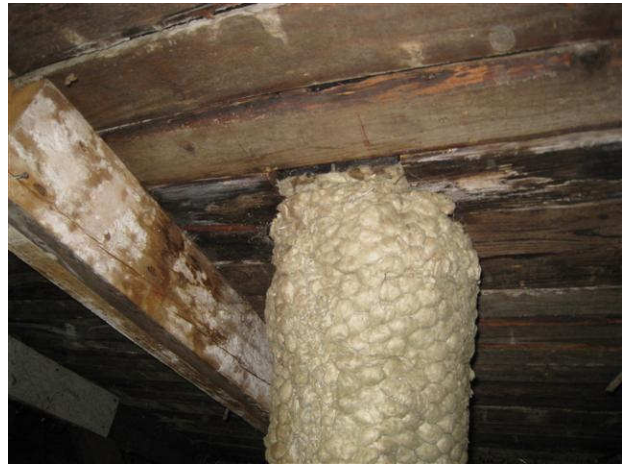
**Kuva 28** Pohjoislappeen itäpäädyn IV-puhaltimen juurivuoto, jossa puu on jo lahoa.

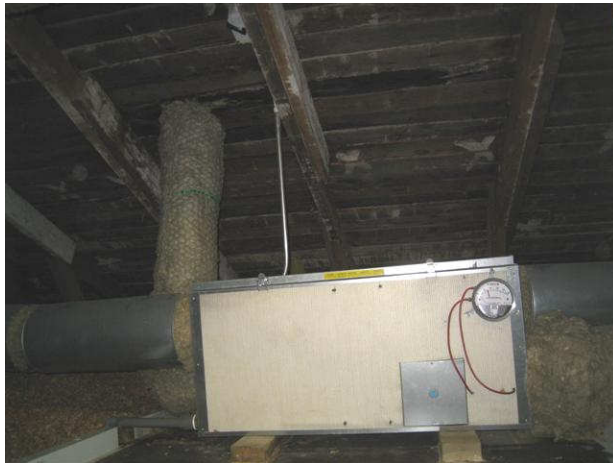
**Kuva 29** Ullakon sivuontelo pohjoislappeen alla, jossa on IV-koje, ei ollut päällä.

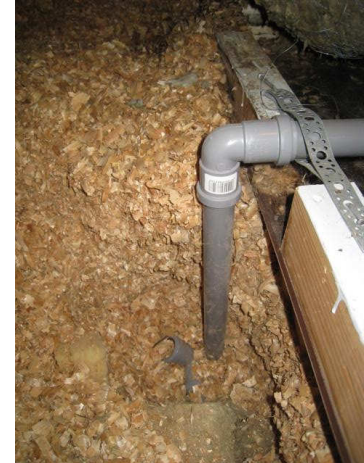
**Kuva 30** IV-kojeen poistovesiputken liitos oli auki, tästä vesivuotoa toimistotilan katossa.

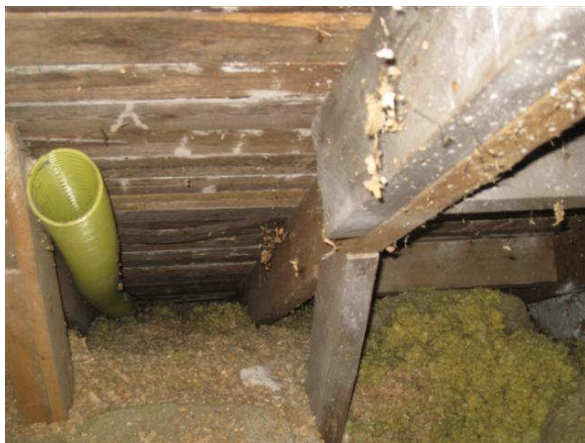
**Kuva 31** Sivuentelön tuuletusputkia.

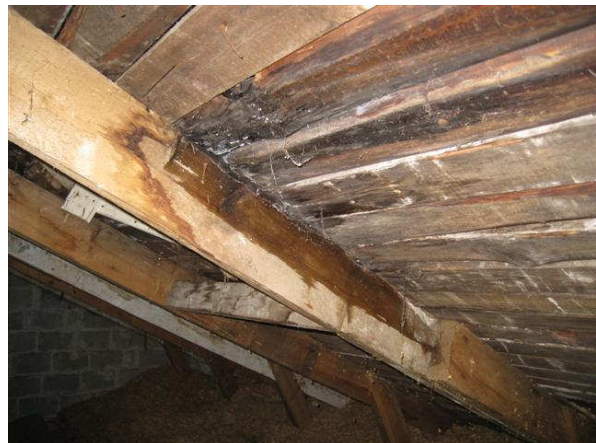
Muutos-/ laajennusosan sivuonteloihin päästiin ullakkokerroksen kautta. Eristeenä on kutterinpurua ja levyvillaa (**kuva 33**). Eteläsivun lappeen alla oleva vesikatteen aluslaudoitus on märkä ja kosteusvaurioitunut isolla alalla (**kuva 32**). Sivuräystäiden suunnasta on joitain salaojaputkia, jotka toimittavat tuuletusreitit virkaa (**kuva 31**). Pohjoislappeen alla olevassa ontelossa todettiin kosteus- ja mikrobivaurioita aluslaudoituksessa uudehkon IV-puhaltimen läpivientiaukossa (**kuva 28, vrt kuva 14**), jossa todettiin vesikatolla väärin tehty liittymä. Ontelossa olevan IV-puhaltimen kondenssivesiviemärin liitos todettiin olevan pois paikaltaan ( **kuvat 29 ja 30**), kun etsittiin syytä 1. kerroksen katossa oleviin vesivuotovaurioihin (**kuva 37**). Viallinen viemäri-liitos korjattiin kuntoon.

**Kuva 32** Ullakon sivuontelossa itäpäädyn etelälappeella on vesivuotoa ja vaurioita.

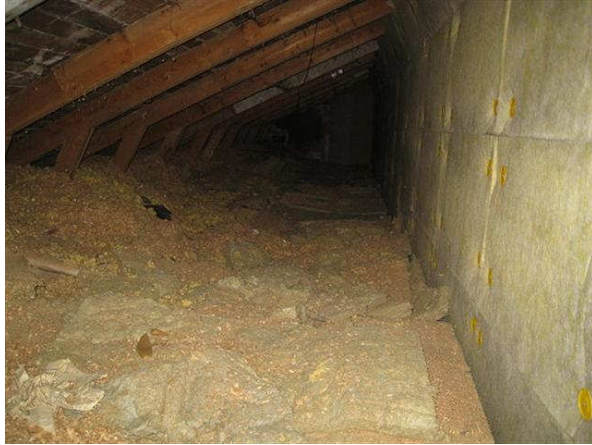
**Kuva 33** Etelälappeen sivuonteloa ullakon tasolla itäpäädyssä kohti länsipäätä.

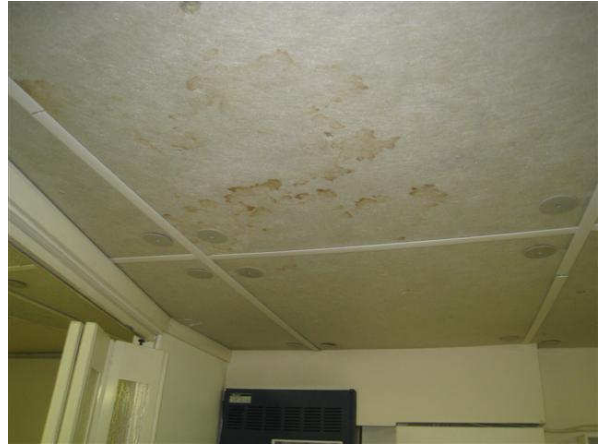
Muutos-/ laajennusosalla on ullakkokerroksessa vesivuotojälkiä musiikkiharjoittelutilan yläpohjassa tasaisella osalla (**kuva 34**).

**Kuva 34** Vesivuotojälkiä itäpäädyn tilojen katossa.

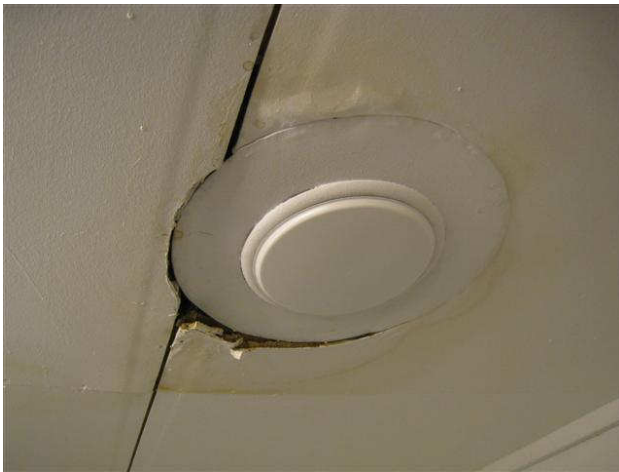
Alkuperäisellä osalla on ullakkokerroksessa kosteusvaurioita yläpohjan läpi vesikatolle johtavan IV-poistokanavan ympärillä (**kuva 35**).

**Kuva 35** Länsipäädyn IV-poistokanavan juuri on vuotanut harjan lähellä.

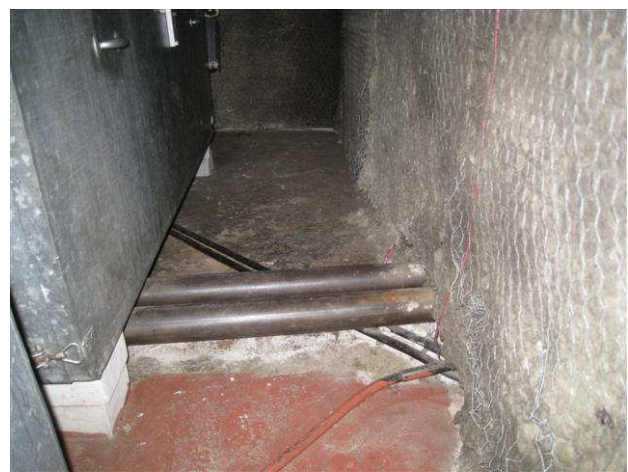
**Kuva 36** Ullakon länsipäädyn IV-kojetilan lattiasa ei havaittu vesieristettä.

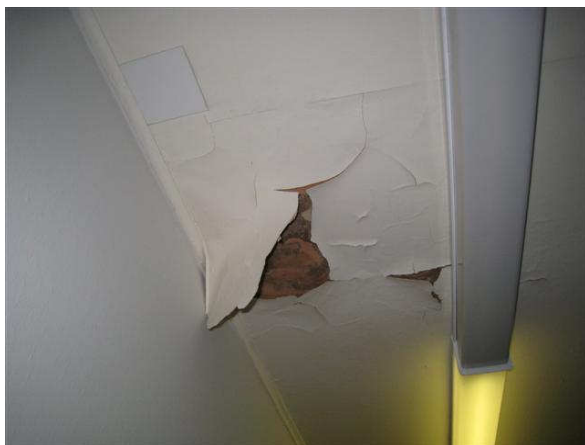
**Kuva 37** Toimistotilan katossa oleva kosteusvaurio ullakon IV-kojeen alla itäpäädyssä.

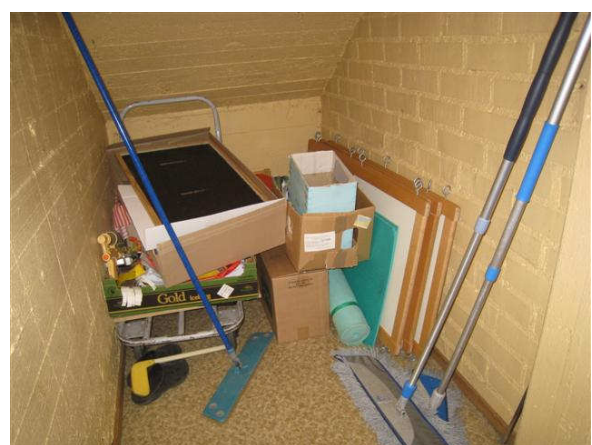
Suurimmat arvot, 85–100, mitattiin pohjakerroksesta 1. kerrokseen johtavien portaiden alapäästä ja portaiden alta. **Portaiden alla olevassa tilassa todettiin myös selvä mik- robiperäinen haju (kuva 38)**. Lattiassa on juuttihuopapohjainen muovimatto, joka on herkkä kärsimään mikrobivaurioita.

**Kuva 38** Pohjakerroksen/ kellarin portaan alla varastotilan lattian kosteudet koholla ja on selvä mikrobivaurioon viittaava haju.

**Märkätilojen peruskorjaustarve harkitaan erikseen,** mutta pintamateriaalien uusimisaika on kohta edessä, jolloin samalla uusitaan lattiakaivot ja tehdään mahdollisesti tarvittavat tilamuutokset. **Mikrobivaurioitunut lattiamatto poistetaan** pikaisesti pohjakerroksessa portaan alla olevasta tilasta. **Sisätilojen lämmityksen riittävyys tarkistetaan.** Muut sisätilat kunnostetaan tarpeen mukaan.

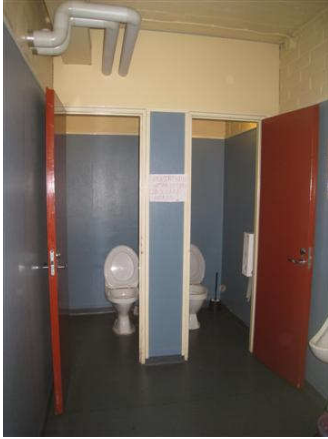
Märkätiloiksi luetaan pohjakerroksen wc-suihkutilat (**kuva 39**) ja laajennusosan 1. kerroksen wc-suihkutila. Näissä tiloissa on lattiakaivot. Lattiassa on hitsattu muovimatto ja seinissä muovitapetti. Mattojen ja tapettien kunto on välttävä, sillä pinnat ovat kuluneet ja saumoja on jo paikoin auki. Myös lattiakaivon kiristysrenkaita on irti tai löysällä (**kuva 40**). Pintakosteusarvot olivat kuitenkin lähimain kuivaa rakennetta vastaavat, mutta tämä voi johtua tilojen vähäisestä käytöstä.

**Kuva 39** Wc- ja suihkutiloja, vanhat muovimatot ja muovitapetit.

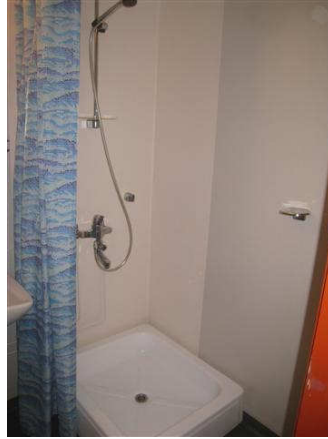
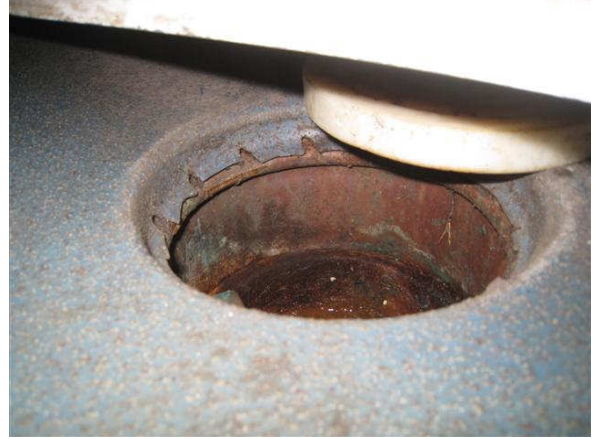
Havaitut viemärit ovat muoviputkea. Lattiakaivot ovat pääosin valurautaa ja koroke-  
renkaat kuparipeltiä (**kuva 40**). Pesualtaiden poistoviemärit on pääosin johdettu lattias-  
ta nousevaan viemäriin.

**Kuva 40** Lattiakaivon kiristysrengas puuttuu.

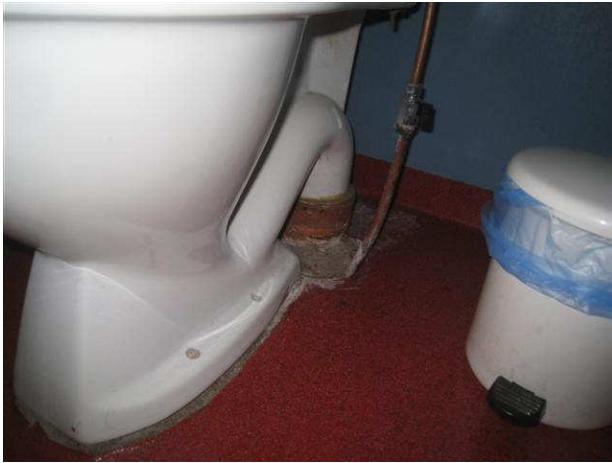
**Kuva 41** Wc-pytyn valuliitos ja putki lattiarakenteeseen.

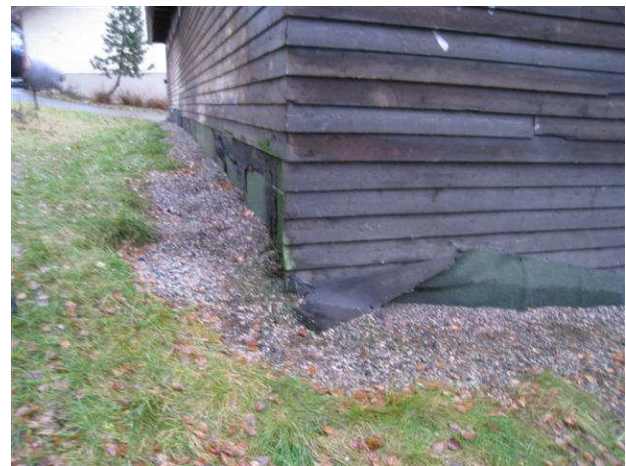
**Kuva 48** Puuvuoraus on maata vasten, maasto viettää kohti huoltorakennusta.

**Huoltorakennus on kokonaisuudessaan huonokuntoinen,** joten sen osalta on todennäköisesti parempi purkaa se ja uusia kokonaan.

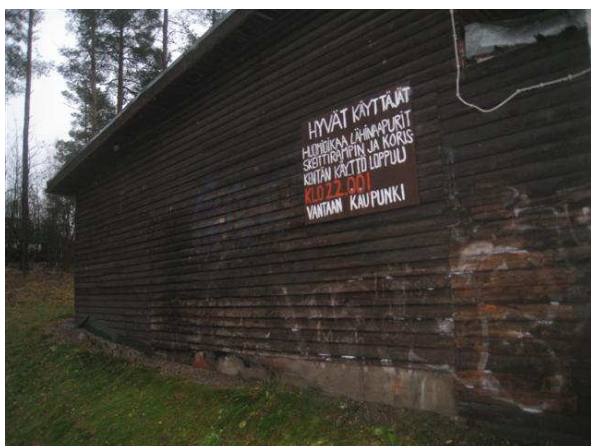
**Kuva 49** Huoltorakennuksen julkisivuverhouksen on kulunut.

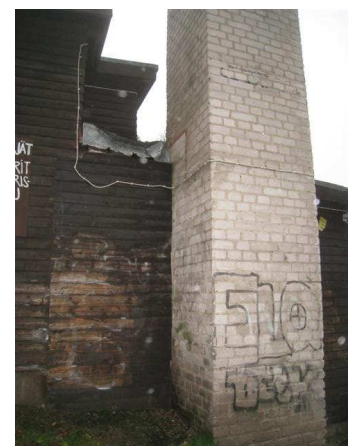
Perustuksissa ei havaittu routimisvaurioita tv. vikoja. Sokkelin korkeus on paikoin riit-  
tämätön. Pintakallistukset ovat ylärinteen puolella kohti rakennusta. Perusmuurin pin-  
nassa on kosteussuojana pikisively ja paikoin bitumihuopaa (**kuva 48**). Alapohjat ovat  
maanvaraisia betonilaattoja. Lämpö- ja vedeneristysten olemassaoloa ja ei päästy tutki-  
maan. Alatasolla olevan eteistilan lattiassa on muovimatton alla puulevyä, joka oli pa-  
hoin kosteus- ja mikrobivaurioitunut (**kuva 51**). Ulkoseinien puuvuoraus on kulunut ja  
osin kärsinyt lahovaurioita sokkelin mataluuden takia (**kuva 48, 49**). Käytöstä poistettu  
savupiippu on huonokuntoinen. Ulkoseinien rakenteesta ja lämpöeristyksistä ei saatu  
havaintoa, mutta tilat on rakennettu pääosin lämpimiksi tiloiksi. Vesikatto on osin rikki  
länsipäädyssä piipun vieressä (**kuva 50**).

**Kuva 50** Vesikatto on rikki huoltorakennuksen piipun kupeesta.

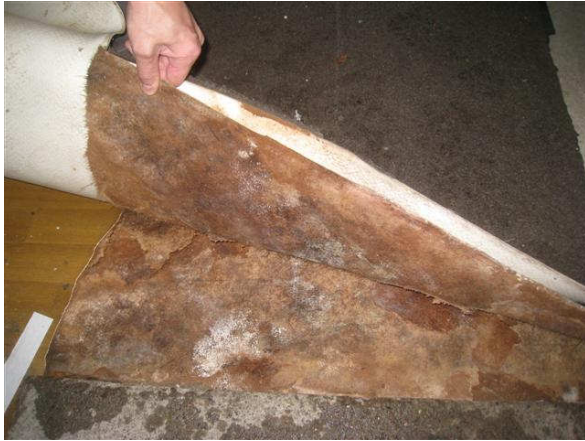
**Kuva 51** Huoltorakennuksen eteistilan lattiassa on paha mikrobivaurio.
