MITTAUSRAPORTTI

Kohde: Hämeenkylässä koulu

Raportointipäivä : 24.6.2014

Työ : 514/3248

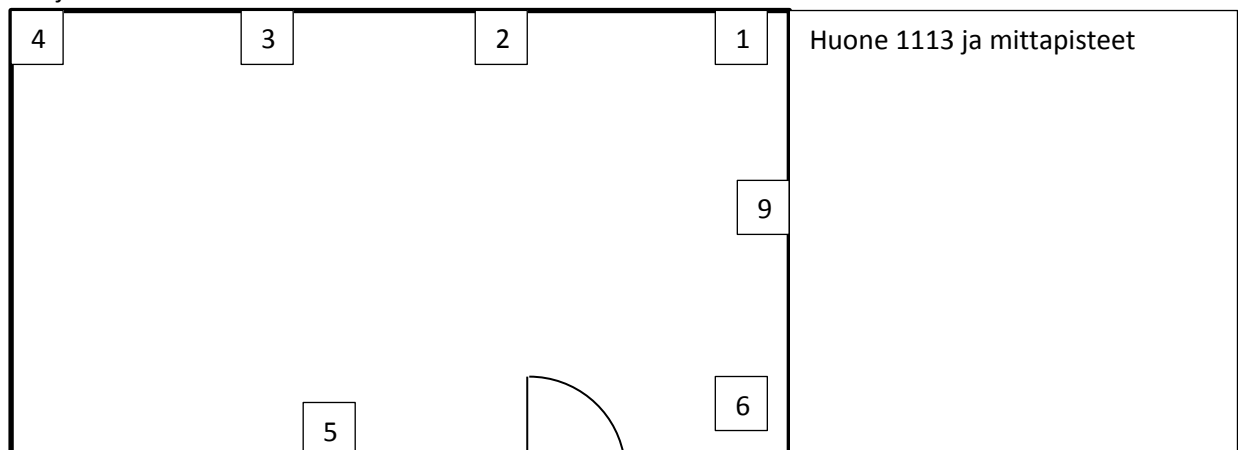
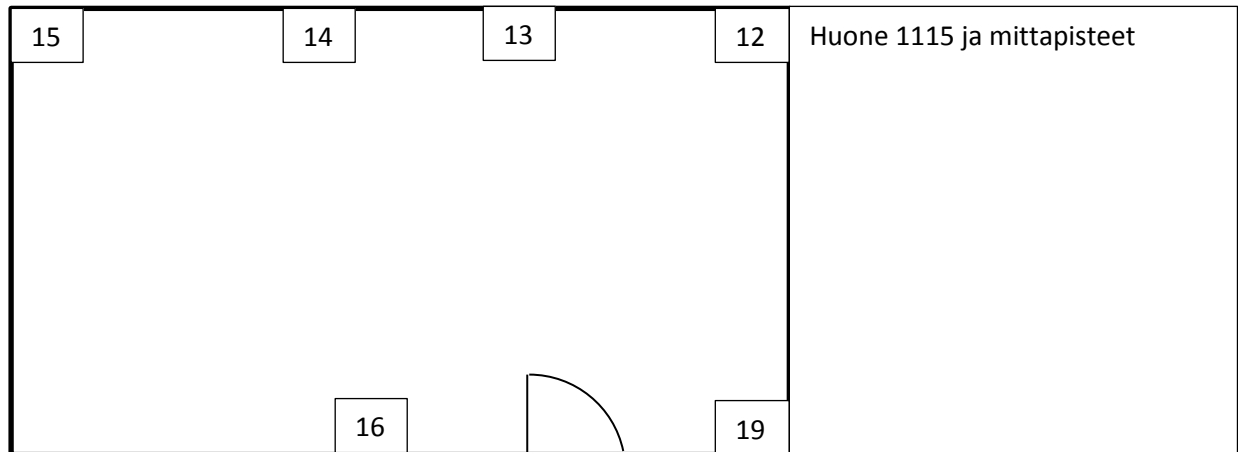
- 4.1 Pohjakuvat eivät ole mittakaavassa

Viiltomittaukset maton alta

Mittaus pvm: 17.6.2014	Lämpötila °c	suht.kosteus RH%	Absoluuttinen kosteus
1	21,3	43,4	
2	21,7	47,4	
3	20,9	100	
4	20,3	87,8	
5	20,3	100	
6	20	95,2	
9	20,5	100	
12	20,5	62,4	
13	21,1	49,4	
14	20,8	93,4	
15	22,3	57,9	
16	20,3	90,2	
19	21,5	76,8

Määt arvot merkitty punaisella ja koholla olevat arvot oranssilla.

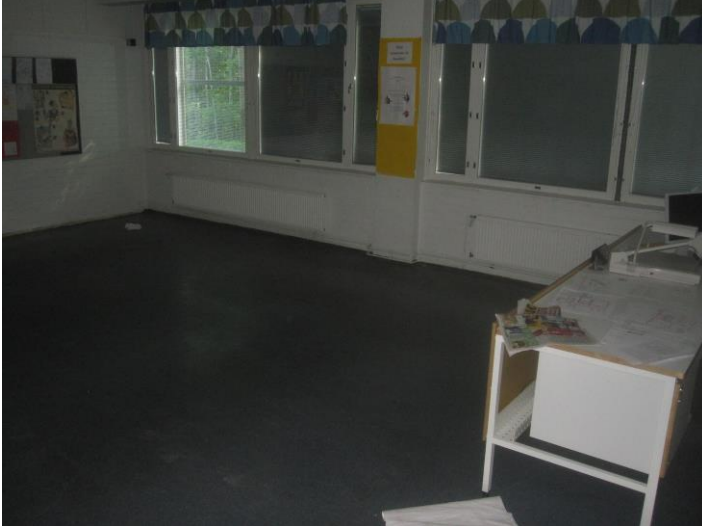
Luokka 1115

Viiltomittauksissa havaittiin kosteutta useassa kohtaa luokkien reuna-alueilla joissa lattiamattoa oli uusittu. Maton saumat irvistivät useasta kohtaa, jolloin pesuvedet pääsevät saumasta maton alle. Myös maaperästä nouseva kapillaarinen kosteus on otettava huomioon, koska rakenne on maanvarainen.

- Mittapisteen 3, 6 ja 16 ympäriltä lattiamaton poisto ja pintabetonilaatan koneellinen kuivaus
- Kaikkien kosteusalueiden kohdalta pintamateriaalin poisto lattiamaton ja betonin välissä olevan kosteuden haihtumiseksi
- Lattiamaton ja saumausten uusiminen kosteusalueilta
- Kunnostuksen yhteydessä tulee varmistaa mattosaumauksen tiiveys
- Rakennekuvista pitää tutkia onko kannattavaa suorittaa eristetilan kuivaus imukuivauksena vai pääseekö kosteus nousemaan helposti kapillaarisesti rakenteeseen jolloin rakenne kastuu uudestaan
