**Ulkoseinä- ja alapohjarakenteiden liittymien ilmatiiveyden tarkastus**

Aika: 29.12.2014

Tutkimuskohde: Hämeenkylässä koulu, Varistontie 3, Vantaa  
Tiiviystutkimus merkkiaineella

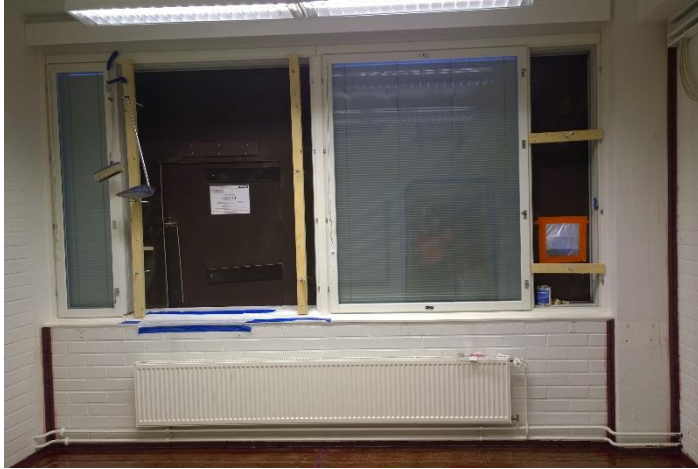
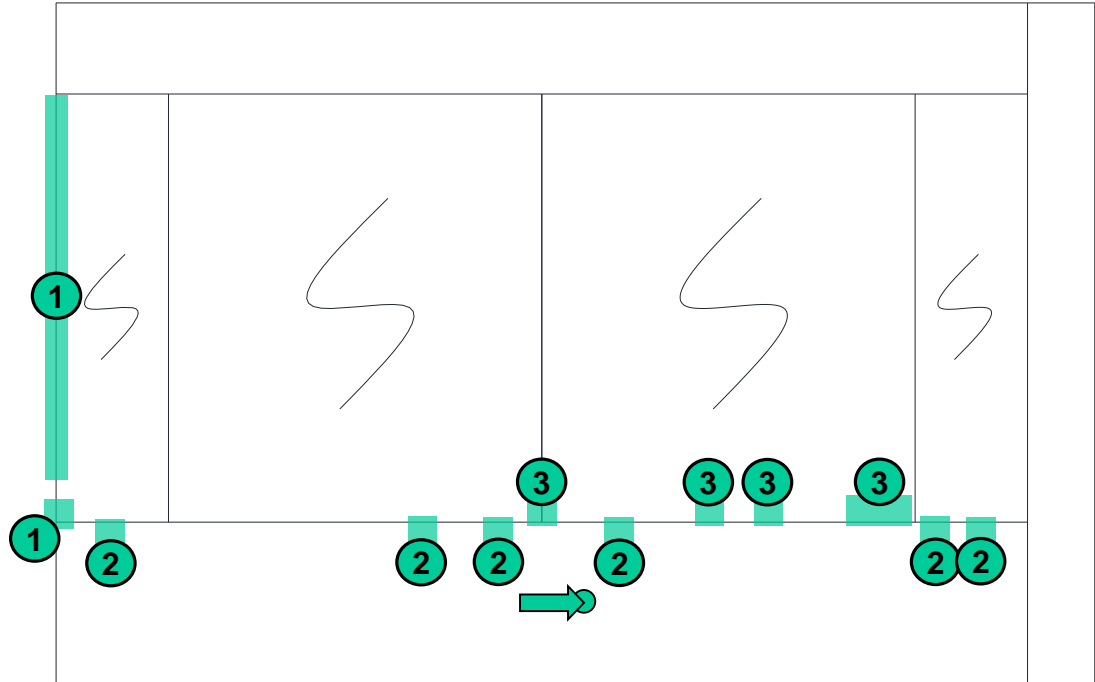
# KURAATTORIN HUONEEN ULKOSEINÄRAKENTEEN MERKKIAINEKOE, 29.12.2014

Ikkunarakenteen ja ulkoseinän liittymissä havaittiin suuri määrä merkittäviä ilmavuotoja. Vuotokohtat olivat pääosin silminnähtäviä reikiä tiivistysmassassa. Ikkunalaudan vuotokohtat olivat pistemäisiä, myös silminnähtäviä reikiä tiivistysmassassa.

Tila oli tutkimushetkellä 6 Pa alipaineinen ulkoilmaan nähden.

IKKUNAKARMIN JA SEINÄN LIITTYMÄ
-

IKKUNALAUDAN ETUREUNA
-

IKKUNAKARMIN JA IKKUNALAUDAN LIITTYMÄ

Kuraattorin huoneen ikkunaan suositellaan listojen sekä ikkunalaudan poistoa ja nauhoittamista pelkän tiivistysmassan sijaan.

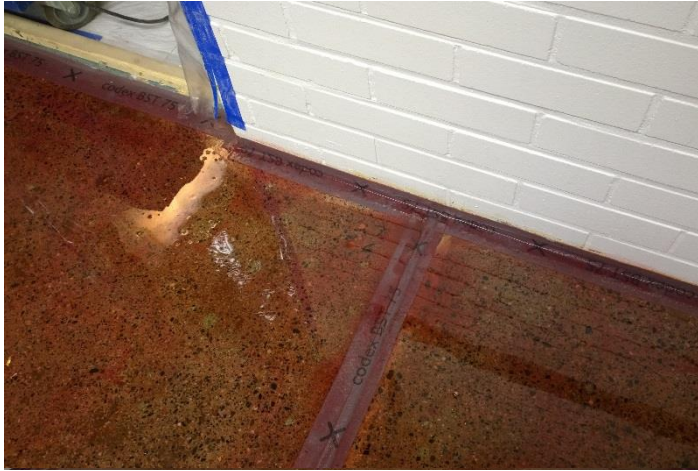
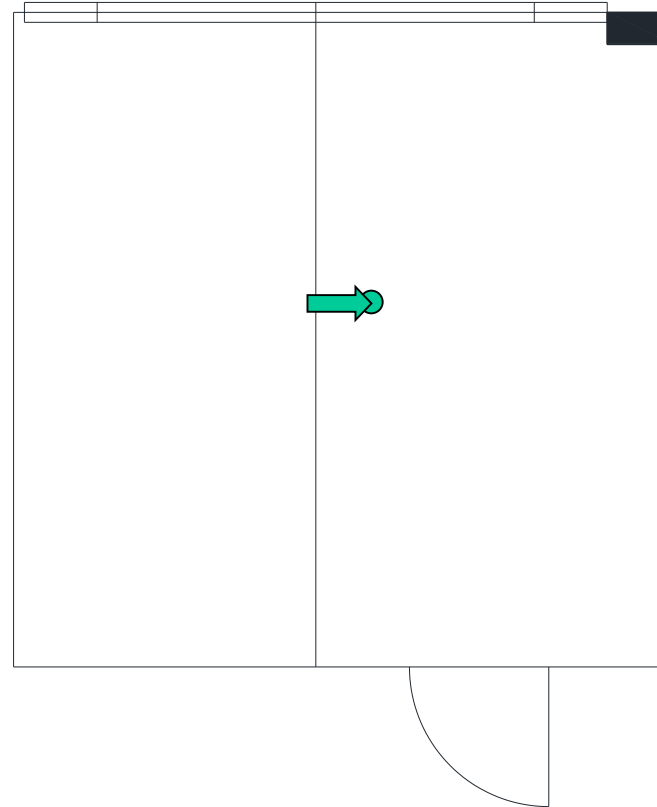
# KURAATTORIN HUONEEN ALAPOHJARAKENTEEN MERKKIAINEKOE, 29.12.2014

Alapohjan tiivistyksissä ei havaittu minkäänlaisia vuotoja.

Tila oli tutkimushetkellä 6 Pa alipaineinen ulkoilmaan nähden.

EI MERKKIAINEHAVAINTOJA

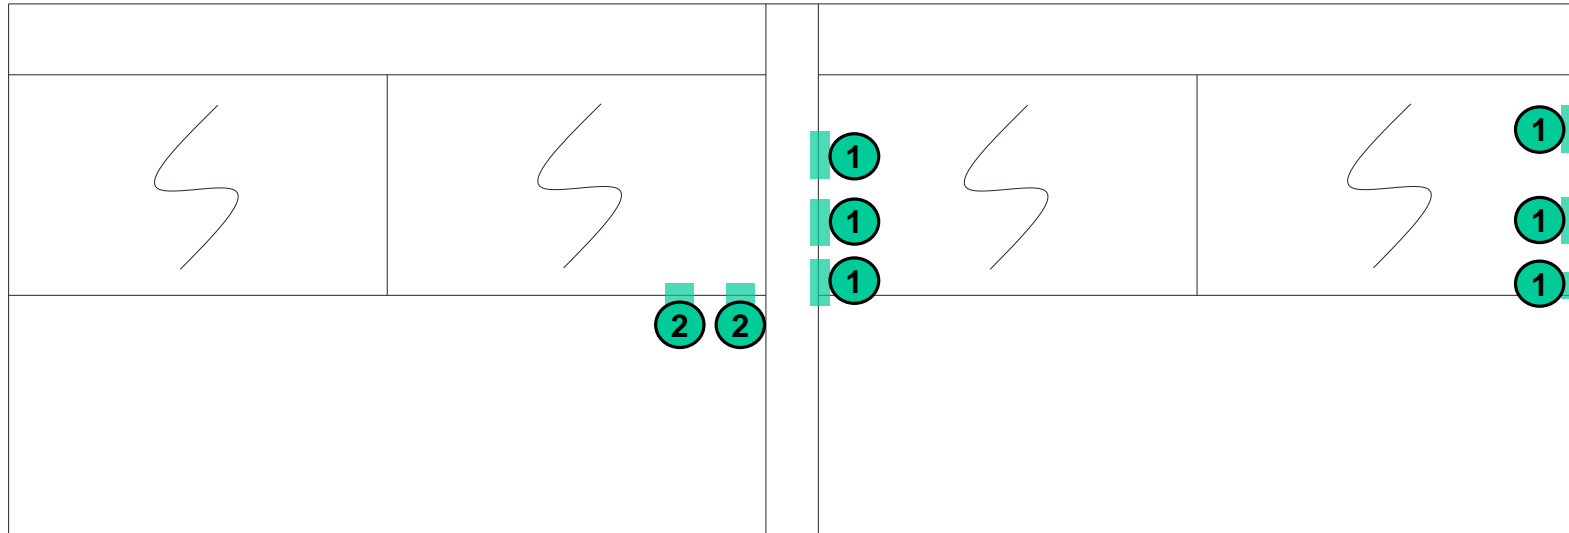
# TILAN K074 ULKOSEINÄRAKENTEEN MERKKIAINEKOE, 29.12.2014

Ulkoseinän ja ikkunarakenteen liittymässä havaittiin useita merkittäviä pistemäistä ilmanvuotokohtia. Vuodot olivat ikkunakarmien reunoissa joissa ei ole käytetty butyyliiteippiä. Muutama pistemäinen kohta havaittiin ikkunalaudan ja ikkunarakenteen liittymässä. Vuodot olivat lähellä ikkunakarmien nurkkia, jolloin ne voivat olla myös itse karmirakenteen nurkkasalvoksessa.

Tila oli tutkimushetkellä 12 Pa alipaineinen ulkoilmaan nähden.

IKKUNAKARMIN JA SEINÄN LIITTYMÄ
-

IKKUNAKARMIN JA IKKUNALAUDAN LIITTYMÄ

K074 tilan ikkunaan suositellaan nauhoittamista kohdissa joista se oli jätetty pois. Mikäli liian ahdas paikka voidaan myös käyttää tiivistysmassaa.
