VAHINKOKARTOITUSRAPORTTI Työnumero:1260931

Kohde:	Vantaan kaupunki / Hämeenkylässä koulu	
	Osoite:	Varistontie 3 01660 VANTAA	
	Yhteys-henkilö:	Kouluisäntä Martti Tomperi 09-8392 9158 / 0400-631 997 RKL Tuovinen Oy / Antti Saarinen 046-6255 274	
Vahinkotapahtuma:	Kuvaamataidon luokassa maton alla kosteutta.		
Toimeksianto:	Vahinkokartoitus liittyen raportissa yksilöityyn vahinkoon tai sen epäilyyn		
Tilaus (pvm):	17.01.2012	Raportti (pvm):	18.01.2012
Tutkimus (pvm.):	18.01.2012 kello 09.15 =>	Tutkija:	Rkm, PKM Pekka Kiho
Tilaaja:	ISS Palvelut Oy Juha Leppälä 040-522 4062 juha.leppala@iss.fi	Läsnä olleet:	Antti Saarinen

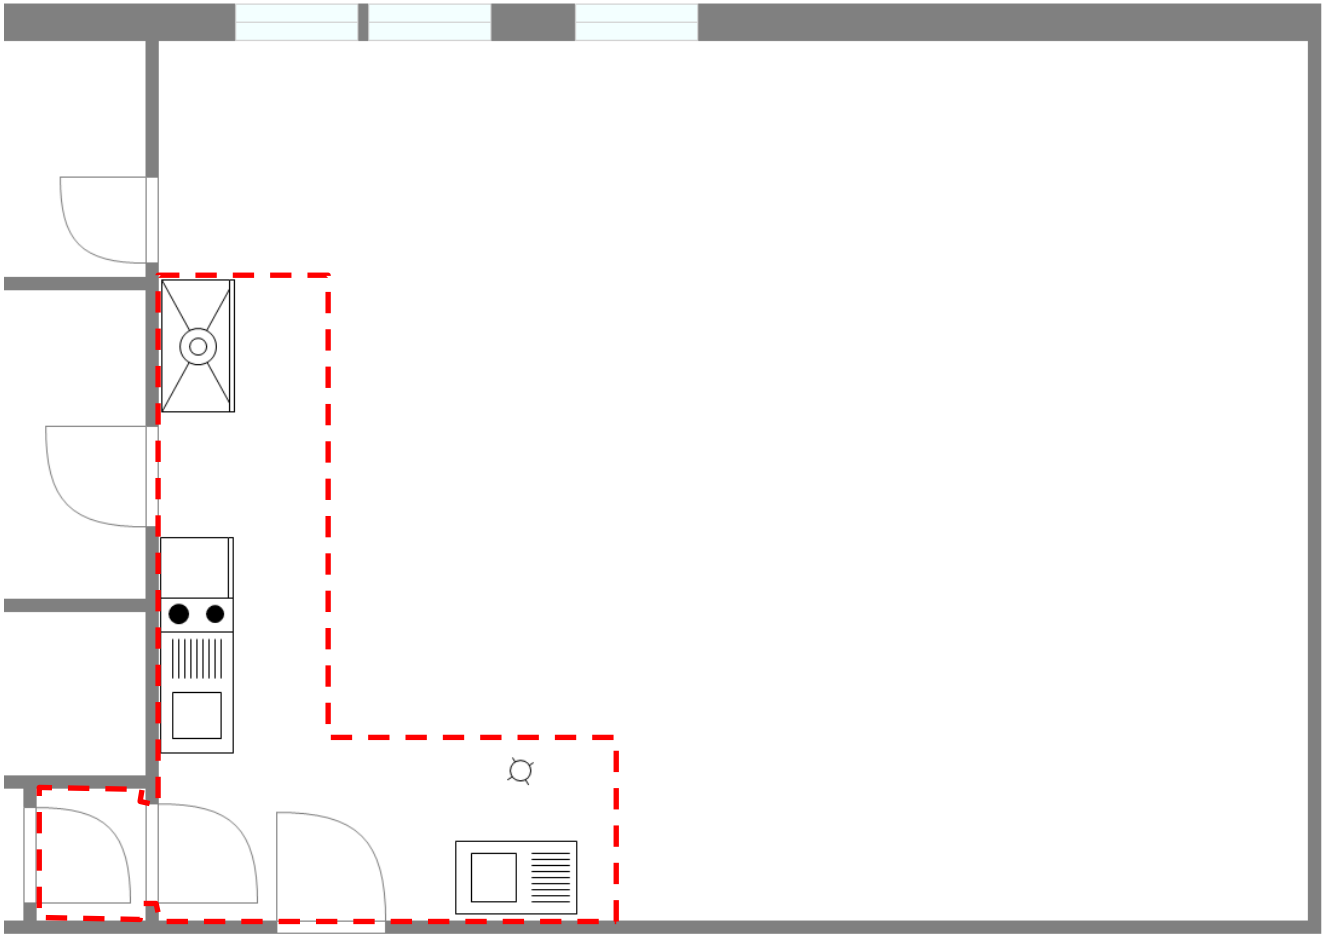
Pohjakuva rakennuksesta / kartoitetusta osasta rakennusta:

- Suoritettu pintakosteusmittaus kuvaamataidon luokassa alueilla joissa kohteessa korjaus- / tiivistystöitä suoritettava Antti Saarinen havainnut kosteuden aiheuttamia vaurioita.
- Luokkatilan lattiassa kohonneita kosteusarvoja pko:lla mitattuna pohjakuvaan rajatuilla alueilla. Kosteusarvot maton päältä mitattuna havaitulla kosteusalueella 80 - 120, normaaliarvot 50 - 60.
- Seinän helmoissa ei havaittu pko:lla mitattuna kohonneita kosteusarvoja.
- Irrotetuissa kynnyksissä havaittiin lievää mikrobikasvustoa
- Allaskaappien rungoissa havaittiin kosteuden aiheuttamia vaurioita.

- Lattian kosteusalueelta (alue merkitty pohjakuvaan) poistetaan muovimatto / linoleum. Liimat ja tasoitteet jyrsitään puhtaalle betonipinnalle.
- Purkutöiden lopuksi varmistettava että purkutyöt on suoritettu riittävässä laajuudessa ennen kuin jatkotöihin ryhdytään.

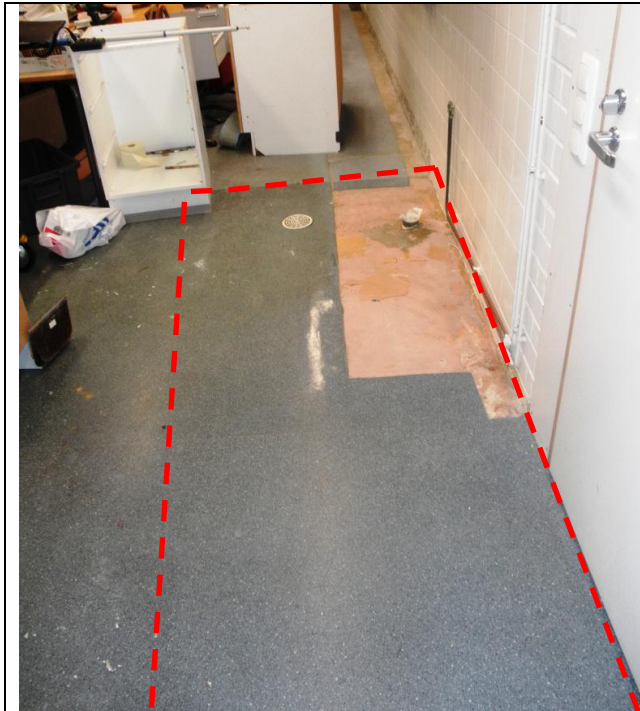
**Kuva 1:**

Kosteusalue lattiassa (~1,5 metriä seinästä).

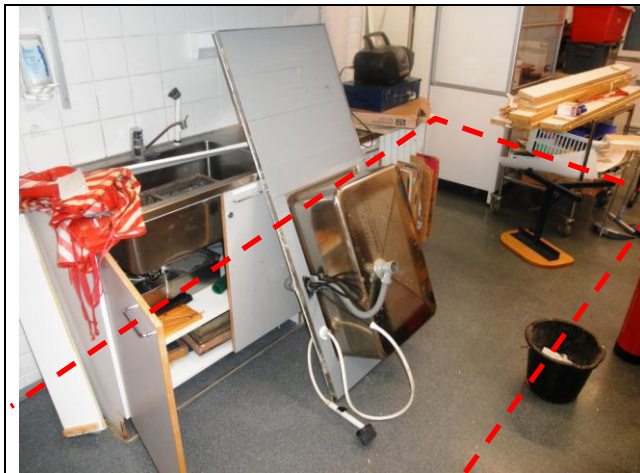
**Kuva 2:**

Kosteusalue lattiassa (~1,5 metriä seinästä).

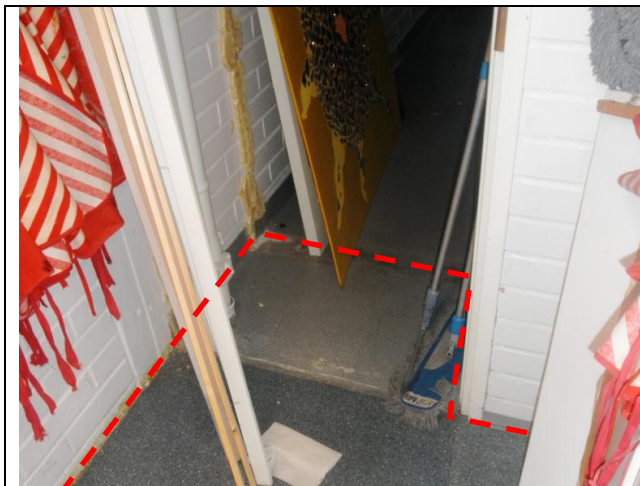
**Kuva 3:**

Kosteusalue lattiassa.
