**Liikuntasali**
**21.3.2006**

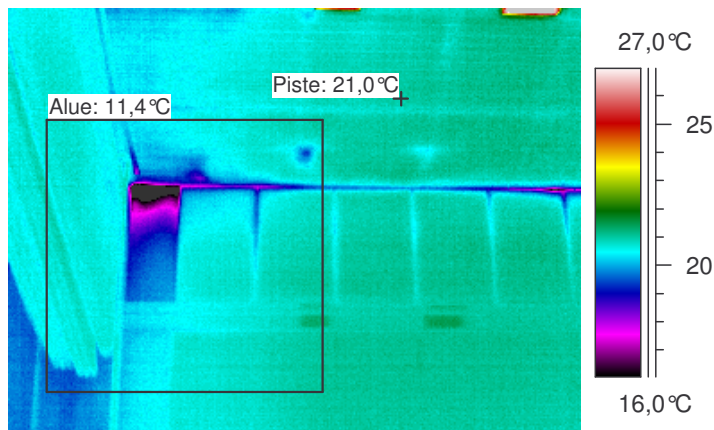
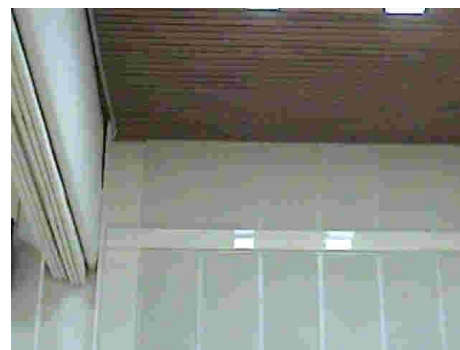
Ilmavuotoa katon rajasta.

4

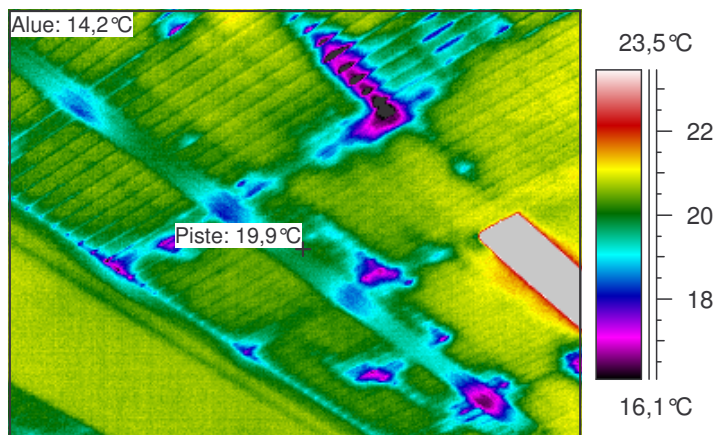
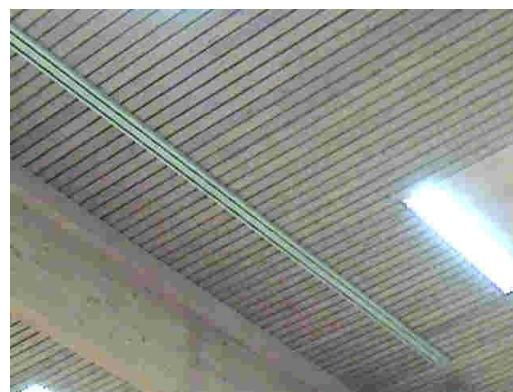
Eristevikaa yläpohjassa. Mahdollisesti myös ilmavuotoja.

3

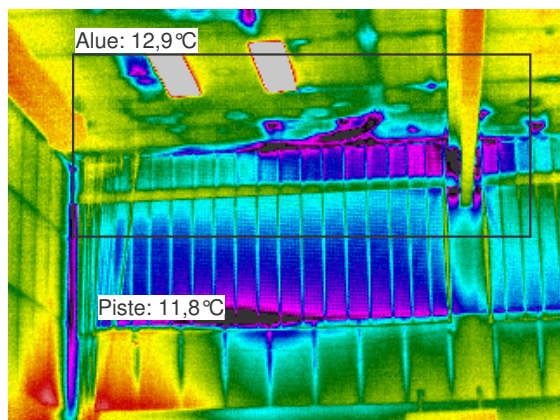
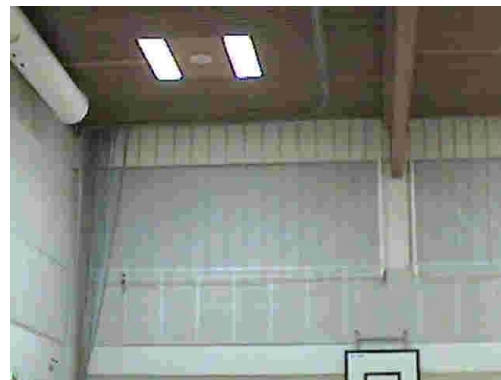
Ilmavuotoja ikkunan alareunasta, katonrajasta ja kattopalkin juuresta.

4

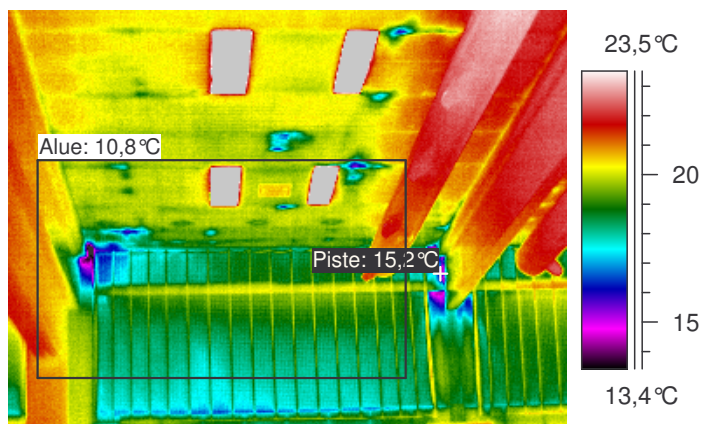
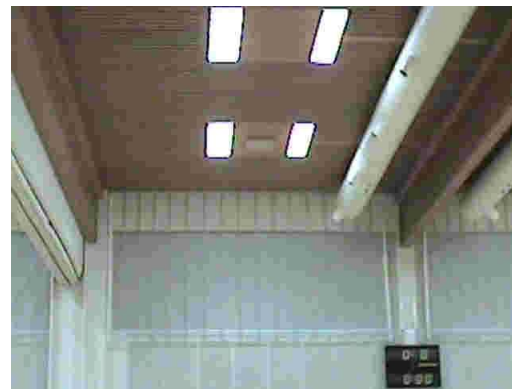
Ilmavuotoa kattopalkkien juurista. Lisäksi pistemäisiä viileitä kohtia yläpohjassa, jotka voivat olla vesivuotokohtia, ilmavuotoja tai eristevikoja.

3

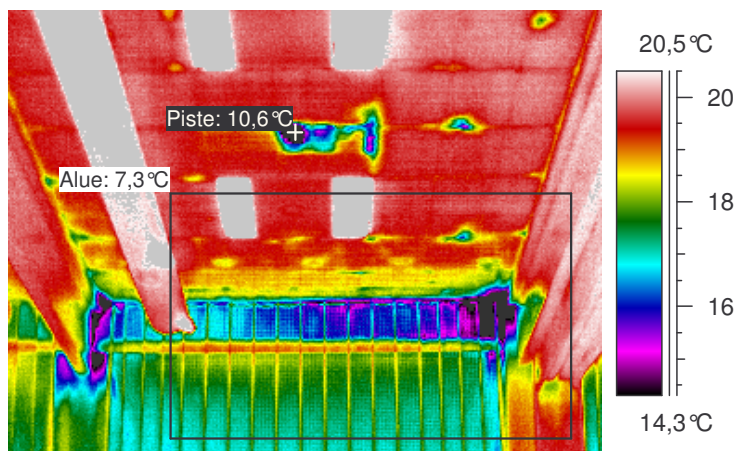
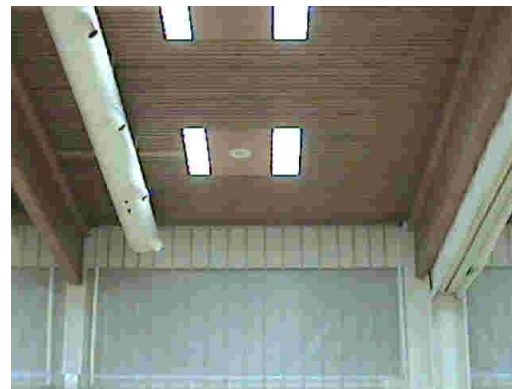
Ilmavuotoa kattopalkkien juuresta. Katossa viileitä pistemäisiä alueita.

1

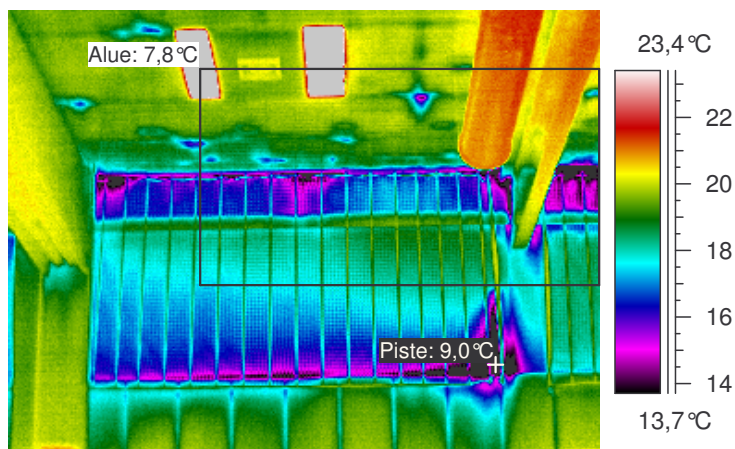
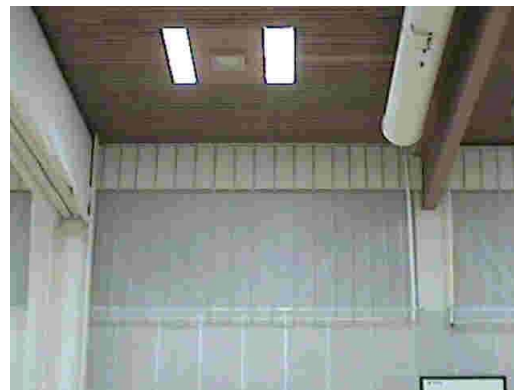
Ilmavuotoa ikkunan alareunasta, katonrajasta ja kattopalkkien juuresta.

2

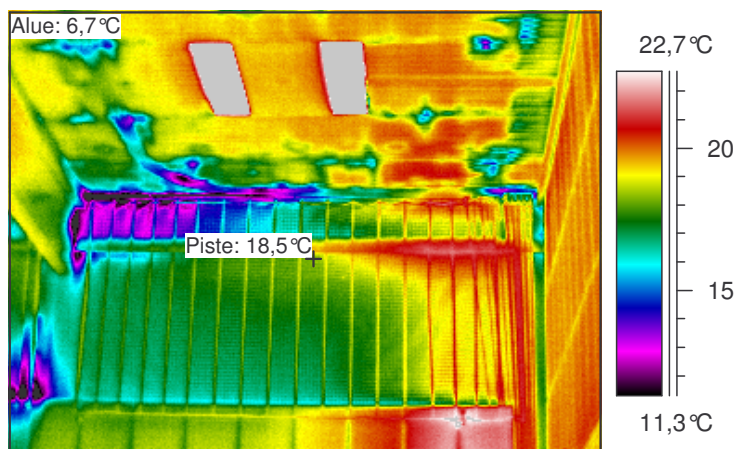
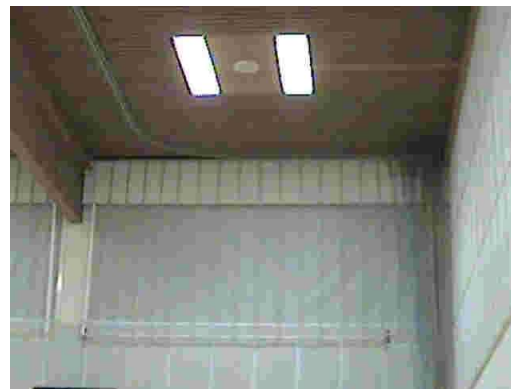
Ilmavuotoa katon rajasta, ikkunan alaosassa kattopalkin alla. Lisäksi katossa viileitä alueita.

2

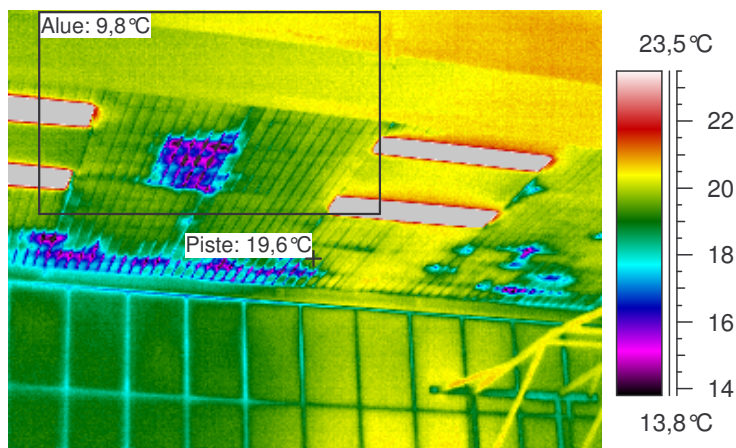
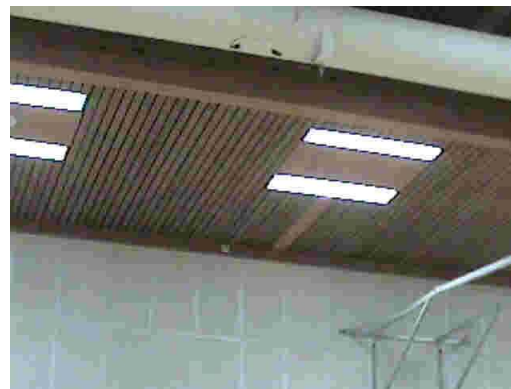
Ilmavuotoa katon rajassa. Yläpohjassa myös ilmavuotoa tai eristevikaa.

2

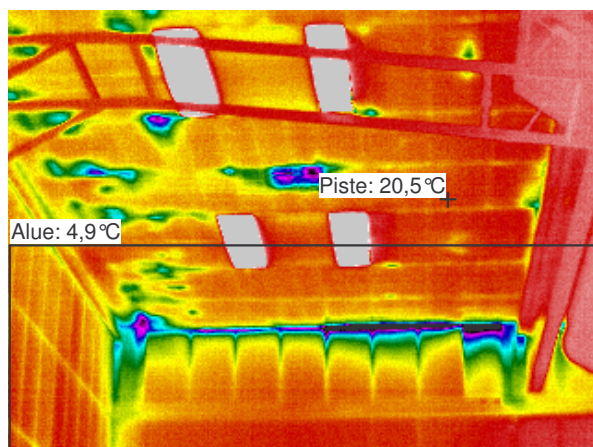
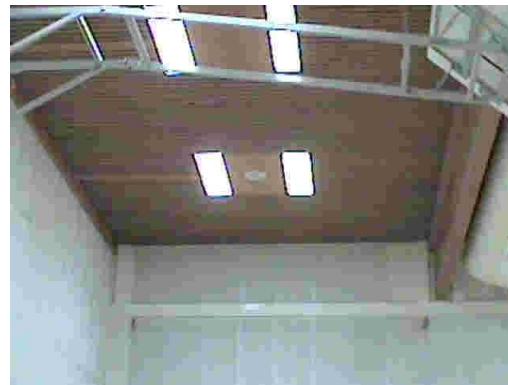
Ilmavuotoa katon rajasta. Yläpohjassa ilmavuotoa tai eristevikaa.

1

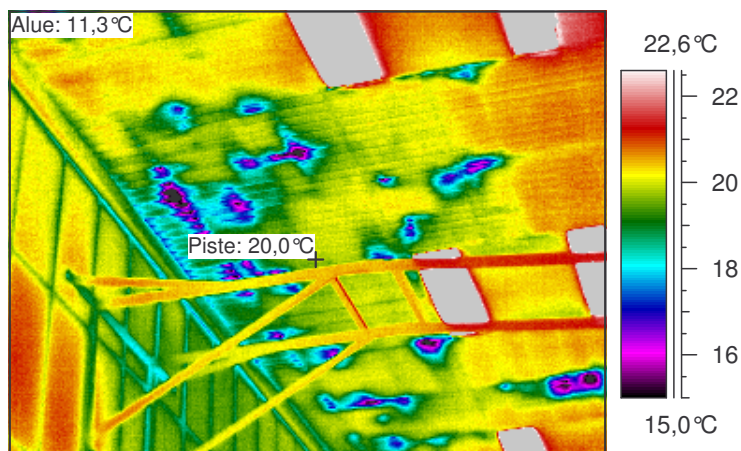
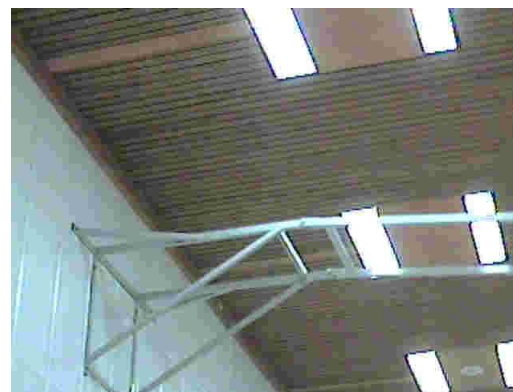
Yläpohjassa viileitä pistemäisiä alueita. Nämä ovat todennäköisemmin ilmavuotoa, mutta myös eristevikojen tai vesivuotojen olemassa olo on mahdollista.

3

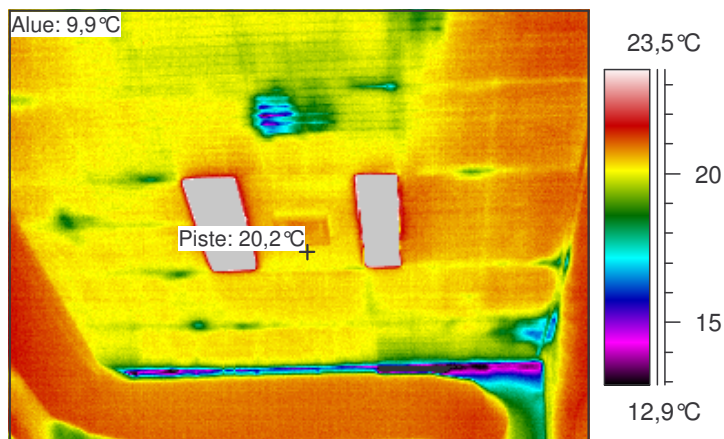
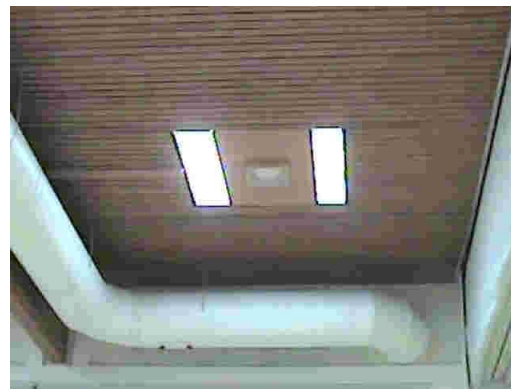
Katonrajassa ilmapuotoa.

2

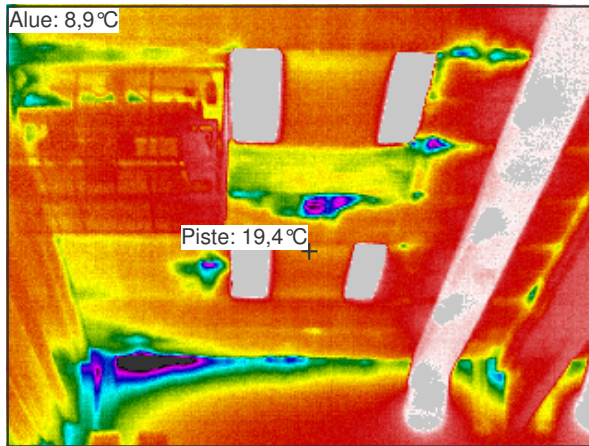
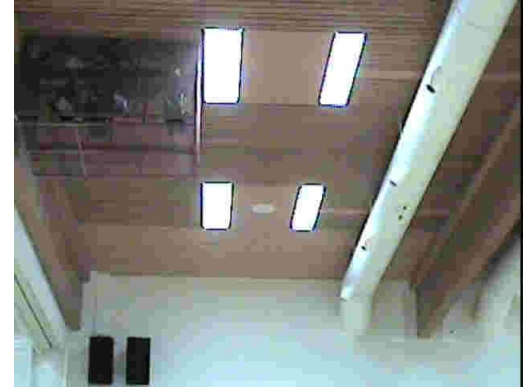
Ilmavuotoa katon rajasta. Yläpohjassa myös viileitä läiskiä, jotka ovat todennäköisimmin ilmavuotoja.

2

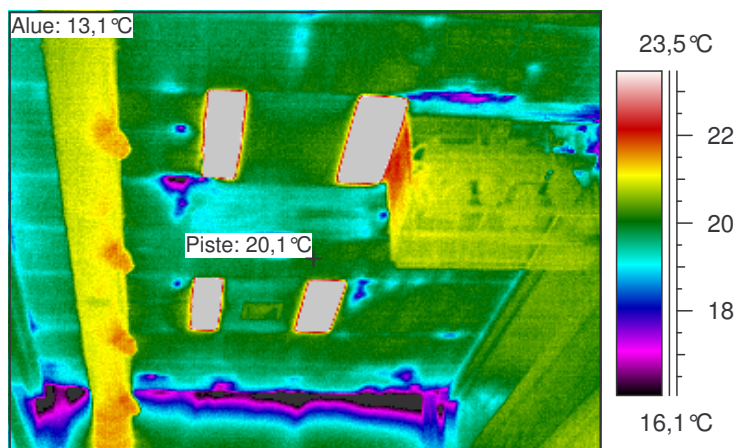
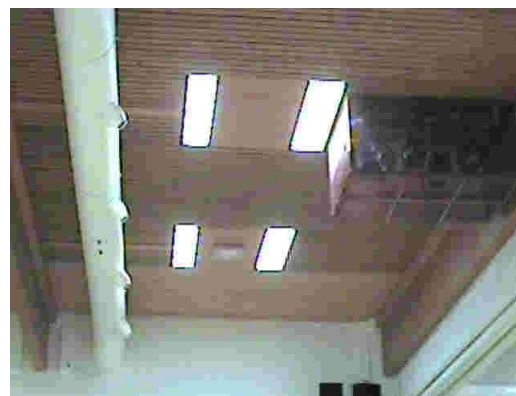
Ilmavuotoa katon rajasta.

4

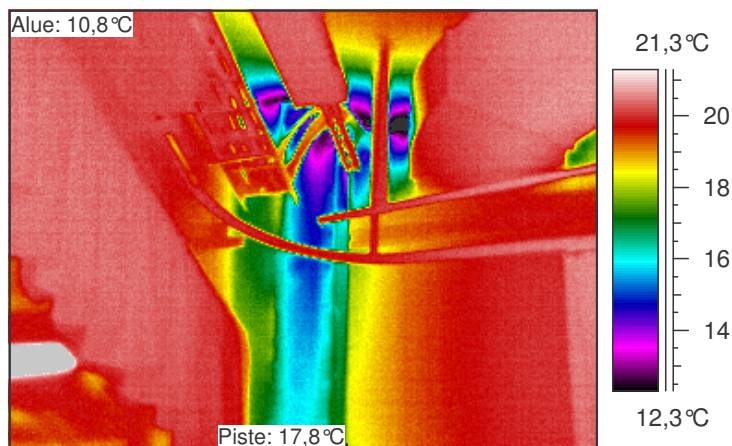
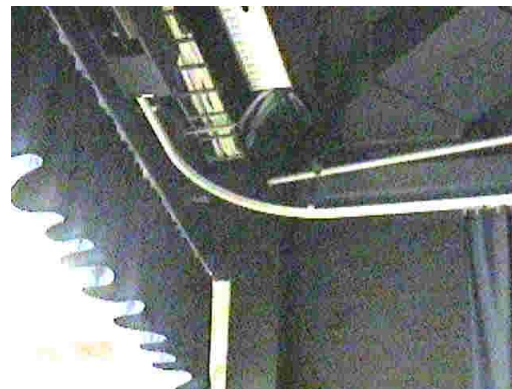
Teräsbetonipilarin yläosa on viileä n. 3 metrin matkalta. Viileydelle ei havaittu yksiselitteistä syytä. Vaikutti siltä, että pilari olisi kostea. Ulkoseiniä ei tällä kohdalla ole. Kyseessä voi myös olla rakenteellista kylmäsiltaa.

3

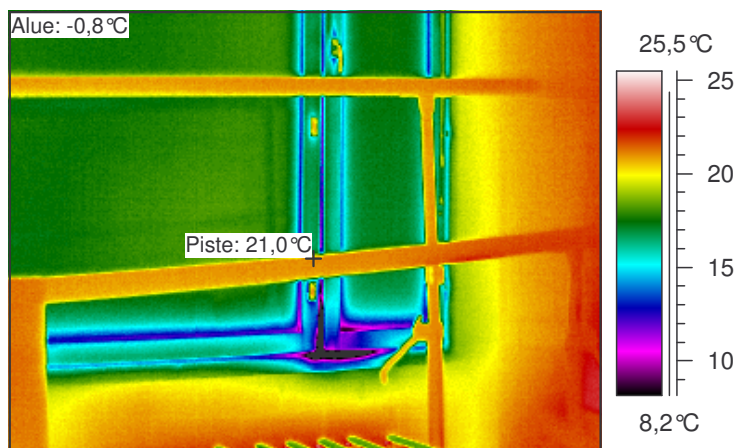
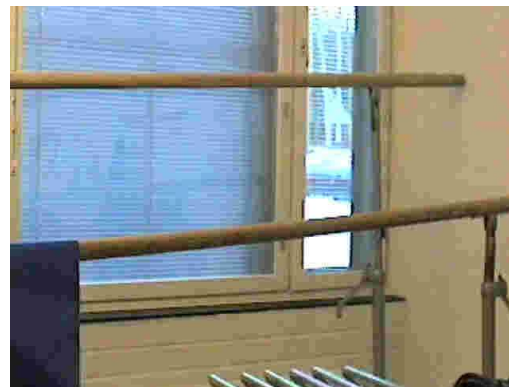
**Liikuntavälinevarasto 1154**

Ilmavuotoa tuuletusikkunan puitteen ja karmin välistä.

1
