RAPORTTI

Hämeenkylässä koulun
pohjaviemäreiden videokuvauksesta

27.12.2013

Uudenmaan Putkistokuvaus

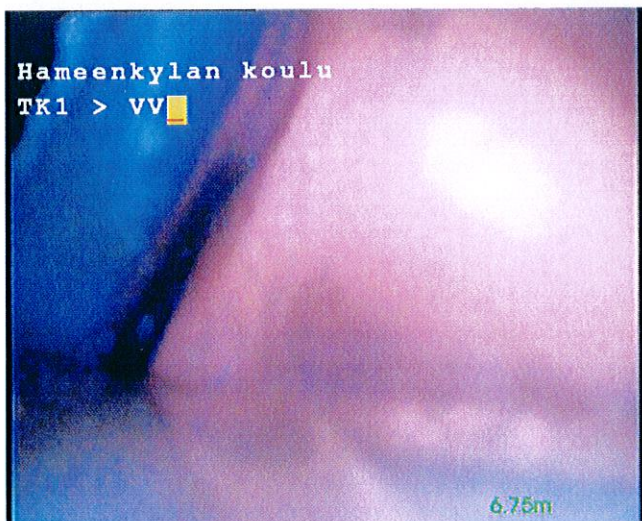
Linjassa TK1 – Talo VV (vastavirtaan) on painaumaa sekä tiiviste irti. Tämä saattaa aiheuttaa linjan tukkeutumista, minkä lisäksi irtonainen tiiviste saattaa aiheuttaa vuotoa putkesta sekä hajuhaittoja. Kyseinen viemäriin kohta on musiikkiluokan alla. Irtonaisen tiivisteeseen kohdalla havaittiin huomattavaa tukkeutumista, ja tukos poistettiin painehuuhtelulla.

Irtonainen tiiviste linjassa TK1 – Talo VV
