TUTKIMUSSELOSTUS

HÄMEVAARAN PÄIVÄKOTI

ILMANVAIHTOTEKNINEN KUNTOTUTKIMUS

11.7.2012

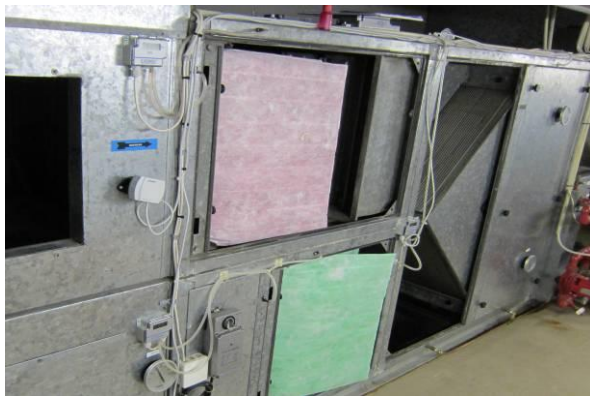
Tulo- ja poistoilmakoneessa on asennettuina pussisuodattimet ja ne on vaihdettu viimeksi 6.6.2012. Suodatinkehikko ei ole aivan tiivis suodattimiin nähden ja niissä tapahtuu hieman ohivirtausta. Suosittelemme asentamaan tiivisteen suodatinkehikkoon, jolla voidaan estää suodatinkehikossa tapahtuva ohivirtaus.

Kuva 1. Yleiskuva suodattimista.

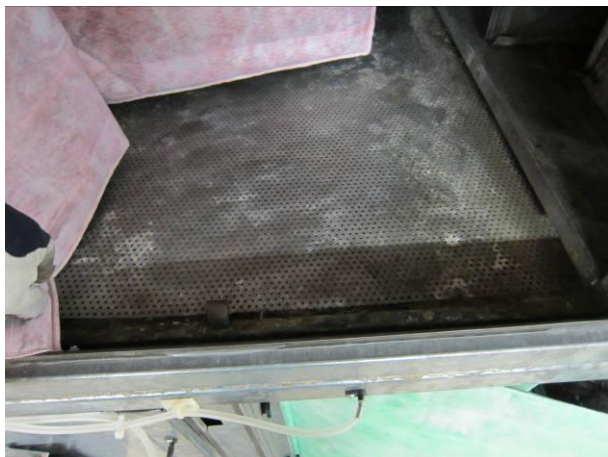
Ilmanvaihtokoneen sisäpinnoilla on havaittavissa kosteuden jättämiä jälkiä. Tuloilmakoneen raitisilmakammioon pääsee lunta ja vettä. Suosittelemme raitisilmäsäleikön korvaamista ns. lumisiepparilla koneen perushuollossa.

Kuva 2. Suodatinosassa on kosteuden jättämiä jälkiä.

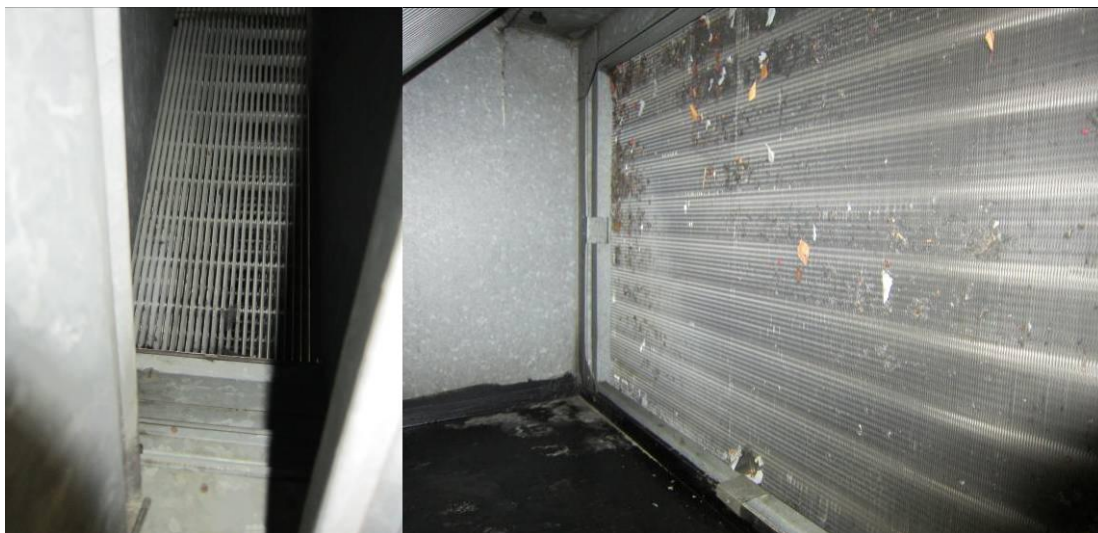
LTO- kuutio ja lämmityspatteri olivat pölyiset sekä lämmityspatterissa oli havaittavissa roskaa. Suosittelemme puhdistamaan LTO- kuution ja lämmityspatterin perushuollossa yhteydessä.

Kuvat 3-4. Ilmanvaihtokoneen LTO- kuutiosta ja lämmityspatterissa on havaittavissa pölyä ja roskaa.

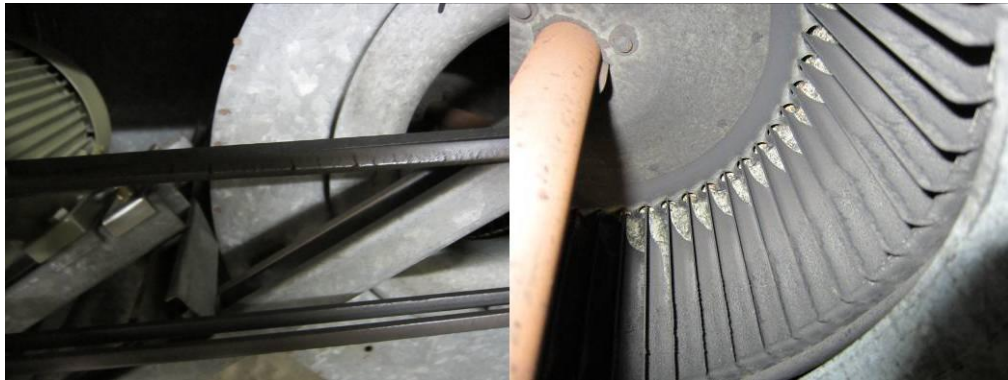
Tulo- ja poistoilmapuhaltimien hihnat ovat kuluneet melko paljon. Lisäksi tuloilmapuhallin on pölyinen ja puhaltimien sekä moottorin urapyörät ovat kuluneet. Suosittelemme urapyörrien ja hihnojen uusimista sekä puhaltimien puhdistamista perushuollossa yhteydessä.

Kuvat 5-6. Hihnat ovat heikossa kunnossa ja puhallin on pölyinen.

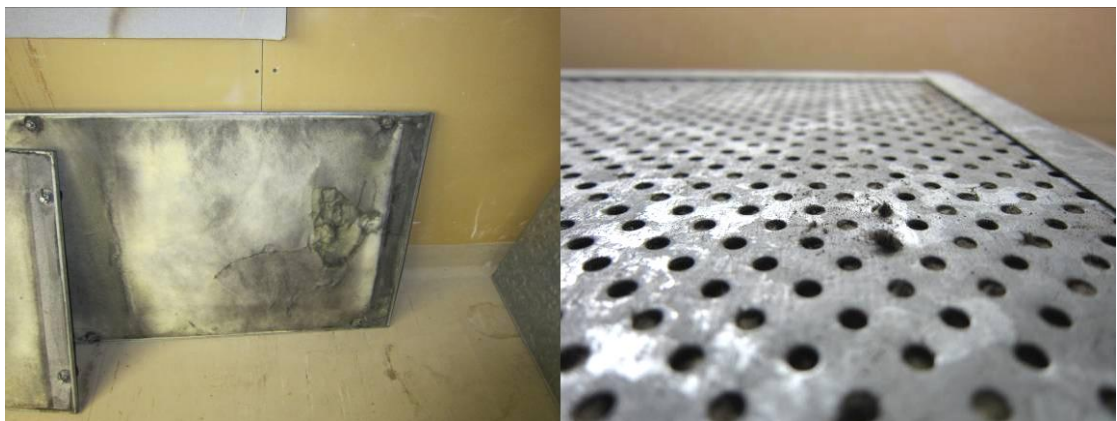
Tuloilmapuhaltimen suodatin- ja puhallinkammio on eristetty mineraalivillalla, joka on paikoin rikki. Tuloilmakoneen painepuolella on tuloilmakammio, jonka sisäpinnat on verhottu mineraalivillalla ja päällystetty reikäpellillä. Tarkasteluiden perusteella villaa ei ole päällystetty muovikalvolla. Kammioden mineraalivillaverhouksesta pääsee irtoamaan teollisia mineraalivillakuituja tuloilmavirtaan. Ilmanvaihtokoneen kammioiden villapinnat tulee suojata suodatinkankaalla ja pellittää perushuollon yhteydessä, jotta villakuitujen mahdollinen pääsy huoneilmaan saadaan estettyä.

Kuvat 7-8. Tuloilmakammio on päällystetty mineraalivillalla, joka on osittain päällystetty reikäpellillä. Villapinnat ovat paikoin rikkoutuneet.

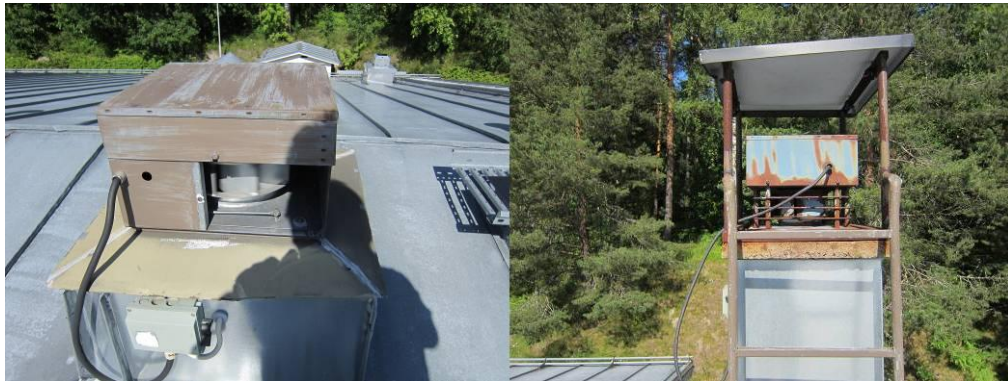
Vesikatolla on keittiötä palveleva huippuimuri ja lämmönjakohuonetta palveleva talotuuletin sekä Koja Oy:n valmistama takkaimuri. Puhaltimet ovat pääosin alkuperäisiä vuodelta 1985 ja ne ovat tyydyttävässä kunnossa. Keittiön huippuimurista puuttuu osittain muoviset suojaritilät. Suosittelemme asentamaan ritilöiden tilalle esim. teräsverkon, jotta linnut eivät pääse puhaltimeen kun se on pysähdyksissä.

Kuvat 9-10. Yleiskuvat vesikatolta.

Huippuimurit tulee tarkastaa ja huoltaa säännöllisesti vuosittain, sekä niissä havaitut puutteet tulee korjata. Samassa yhteydessä koneiden ohjaukset tulee tarkastaa.

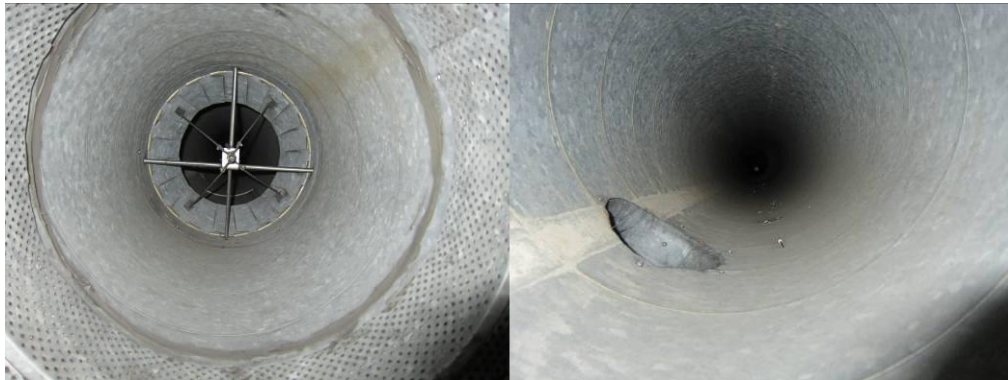
Tuloilmakanavat on rakennettu terälevykanavista (kierresaumaputkea ja kantikanavaa). Ilmanvaihtokanavat on puhdistettu käytössä olevien tietojen perusteella 2000 luvun loppupuolella. Tarkastuskäynnillä tehtyjen havaintojen perusteella tutkimusalueen tulo- ja poistoilmakanavat ovat melko puhtaat. Suosittelemme ilmanvaihtokanavien puhdistamista ilmanvaihtokoneiden korjausten jälkeen. Suosittelemme puhdistamaan ilmavaihtokanavat säännöllisesti noin 5-7 vuoden välein.

Kuvat 11-12. Yleiskuvat tuloilmakanavasta.

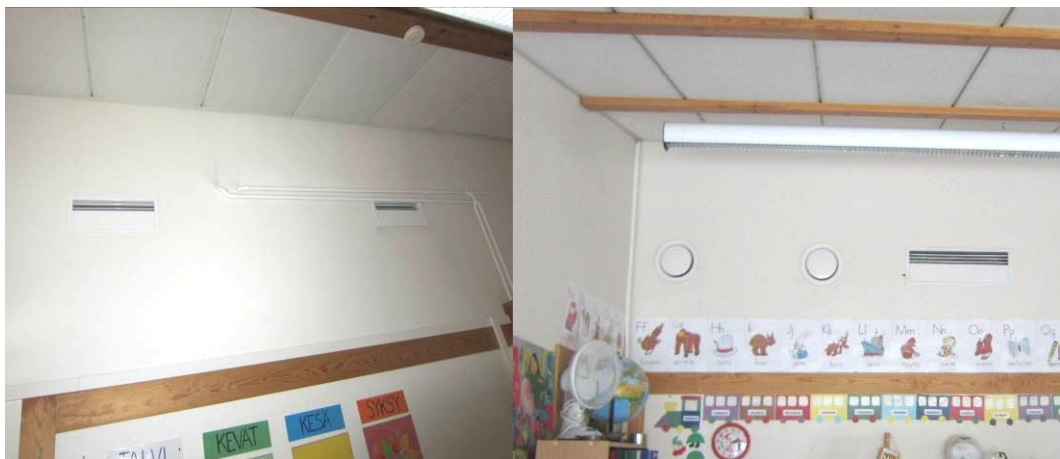
Huonetilojen ilmanjakoratkaisu on seinäpuhallus. Tuloilmalaitteet ovat pääosin alkuperäisiä ritaläsäleikköjä ja tuloilmalaitteilla on mahdollista muokata heittokuvioita. Pääte-elimet ovat puhtaita ja täysin toimivia nykyjärjestelmässä. Suosittelemme puhdistamaan pääte-elimet viimeistään kanavapuhdistuksen yhteydessä.

Poistoilmalaitteet ovat URH- lautasventtiileitä, jotka ovat alkuperäisiä. Venttiilit ovat pääosin puhtaita ja toimivia nykyjärjestelmässä. Suosittelemme puhdistamaan poistoilmaventtiilit viimeistään kanavapuhdistuksen yhteydessä.

Kuvat 13-14. Yleiskuvat huoneiden pääte-elimistä.

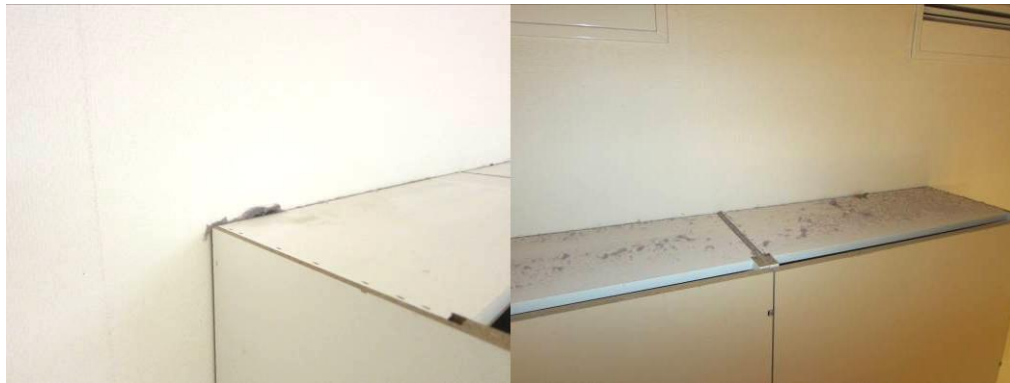
Päiväkodin kaappien ja hyllyjen päällä oli paikoin melko paljon pölykertymää. Suosittelemme kiinnittämään siivouksessa myös huomiota kaappien ja hyllyjen pölyjen pyyhintään.

Kuvat 15-16. Yleiskuvat koulun käytävästä.

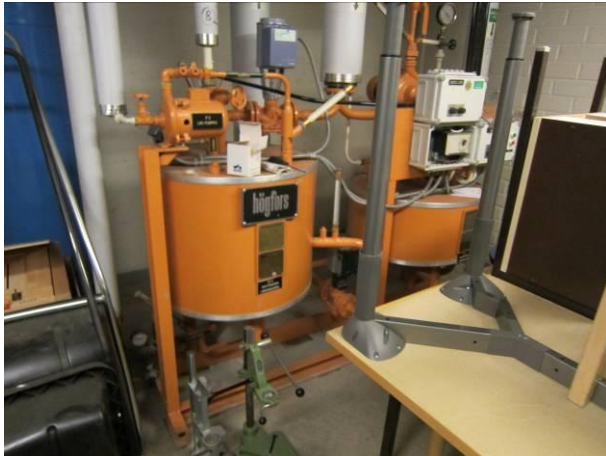
Kiinteistön kaukolämmön alajakokeskus on alkuperäinen vuodelta 1985. Alajakokeskuksen tilastollinen käyttöikä on noin 20 – 25 vuotta. Se olisi suositeltavaa uusien lähi vuosien aikana. Kaukolämmön alajakokeskuksen uusimisen yhteydessä on syytä harkita ilmanvaihtoverkostolle oman lämmönsiirtimen hankintaa säätötekniillisistä ja energiataloudellisista syistä.

Kuva 17. Kaukolämmön alajakokeskus.

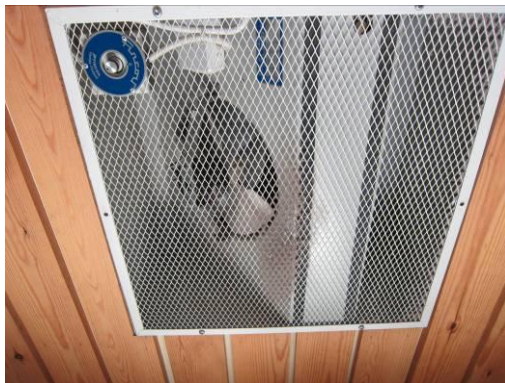
Päiväkodin tuulikaappeja palvelevat Fincoil Oy:n valmistamat kiertoilmakoneet. Koneet olivat tarkastushetkellä hieman pölyiset, mutta toimintakuntoiset. Koneet on syytä puhdistaa ja huoltaa vuosittain.

Kuva 18. Yleiskuva tuulikaapin kiertoilmakoneesta.

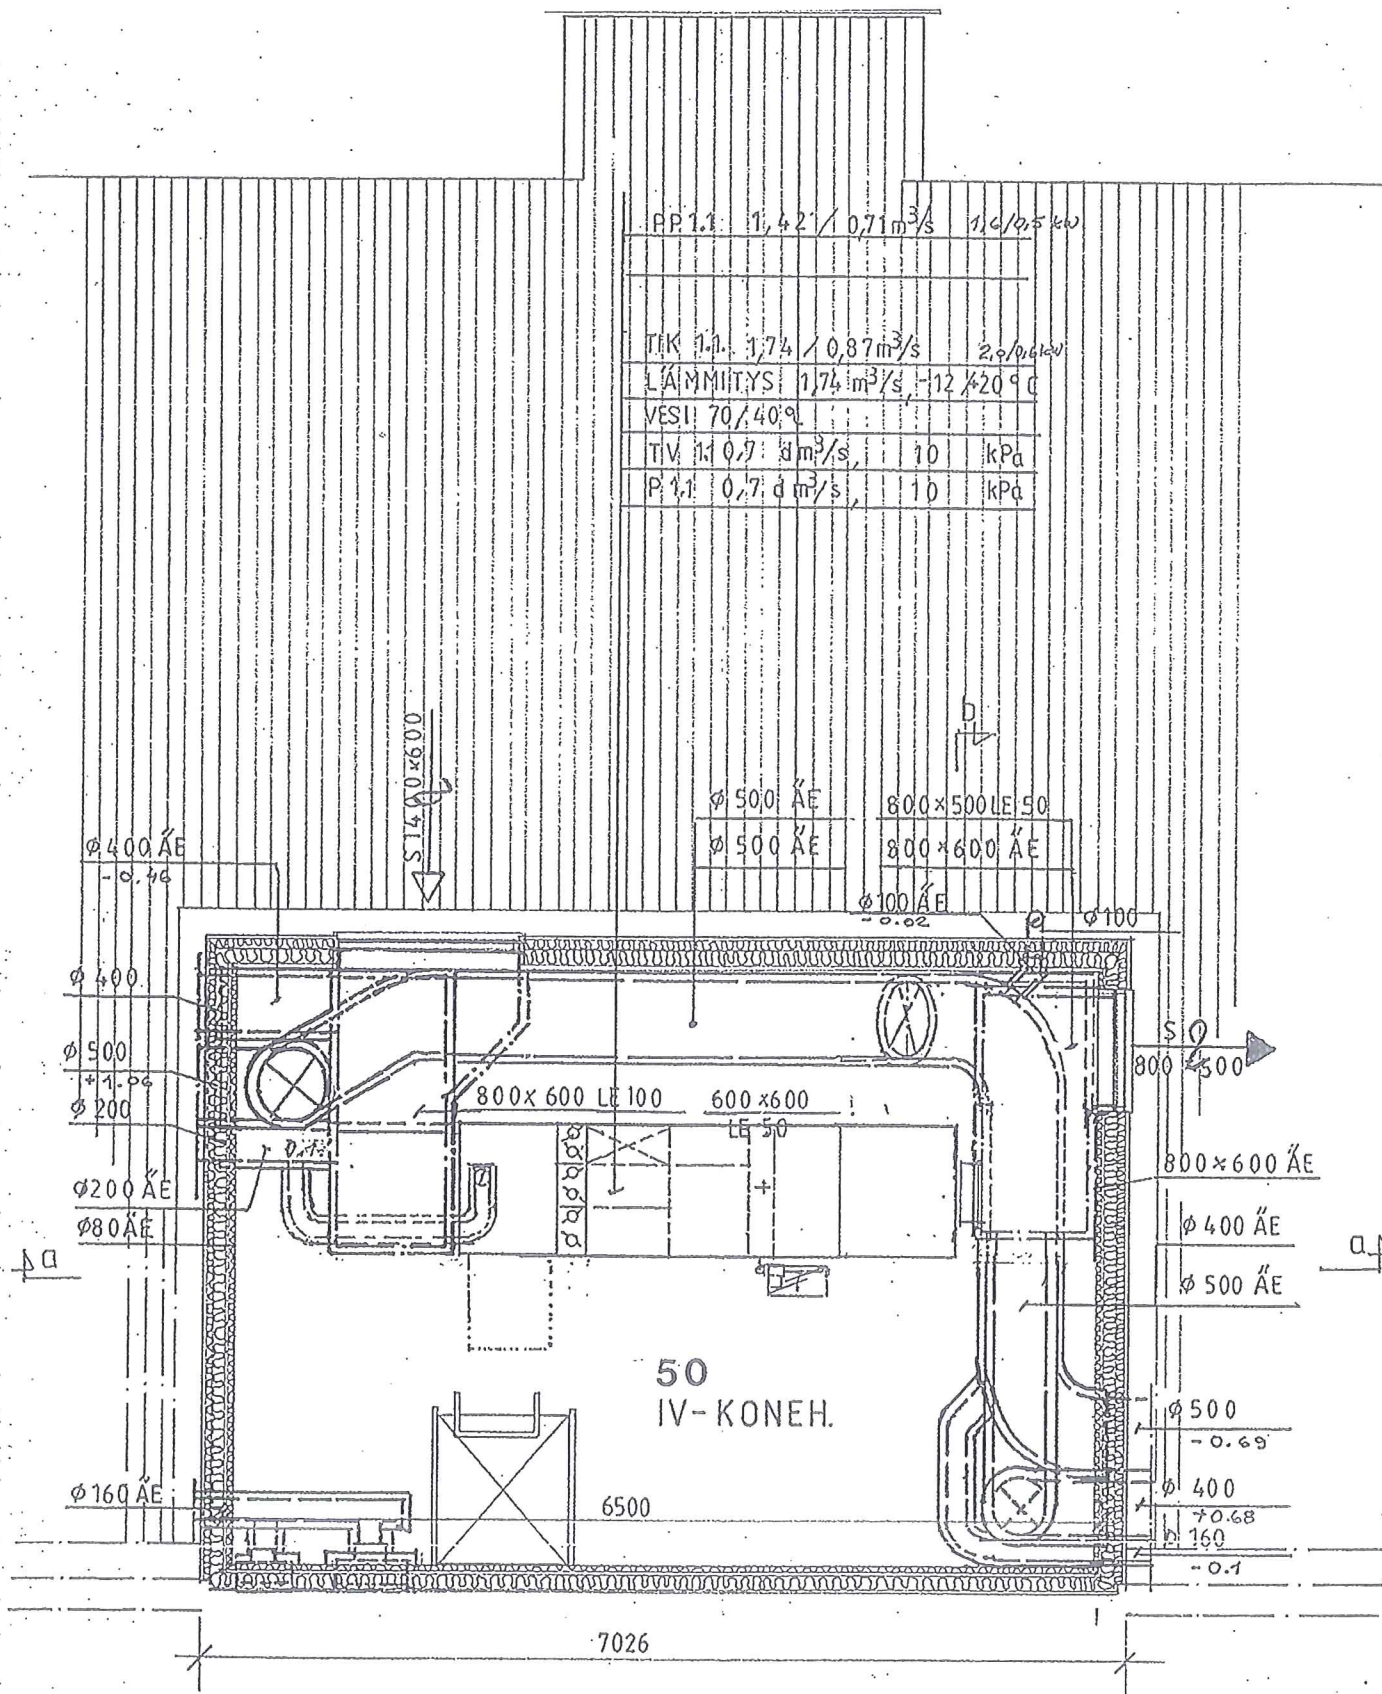
MITATTU ILMAMÄÄRÄ
(TIK 1.1/PP1.1)

TULO + 1690 dm³/s (+ 1740 dm³/s)
POISTO - 1250 dm³/s (- 1420 dm³/s)

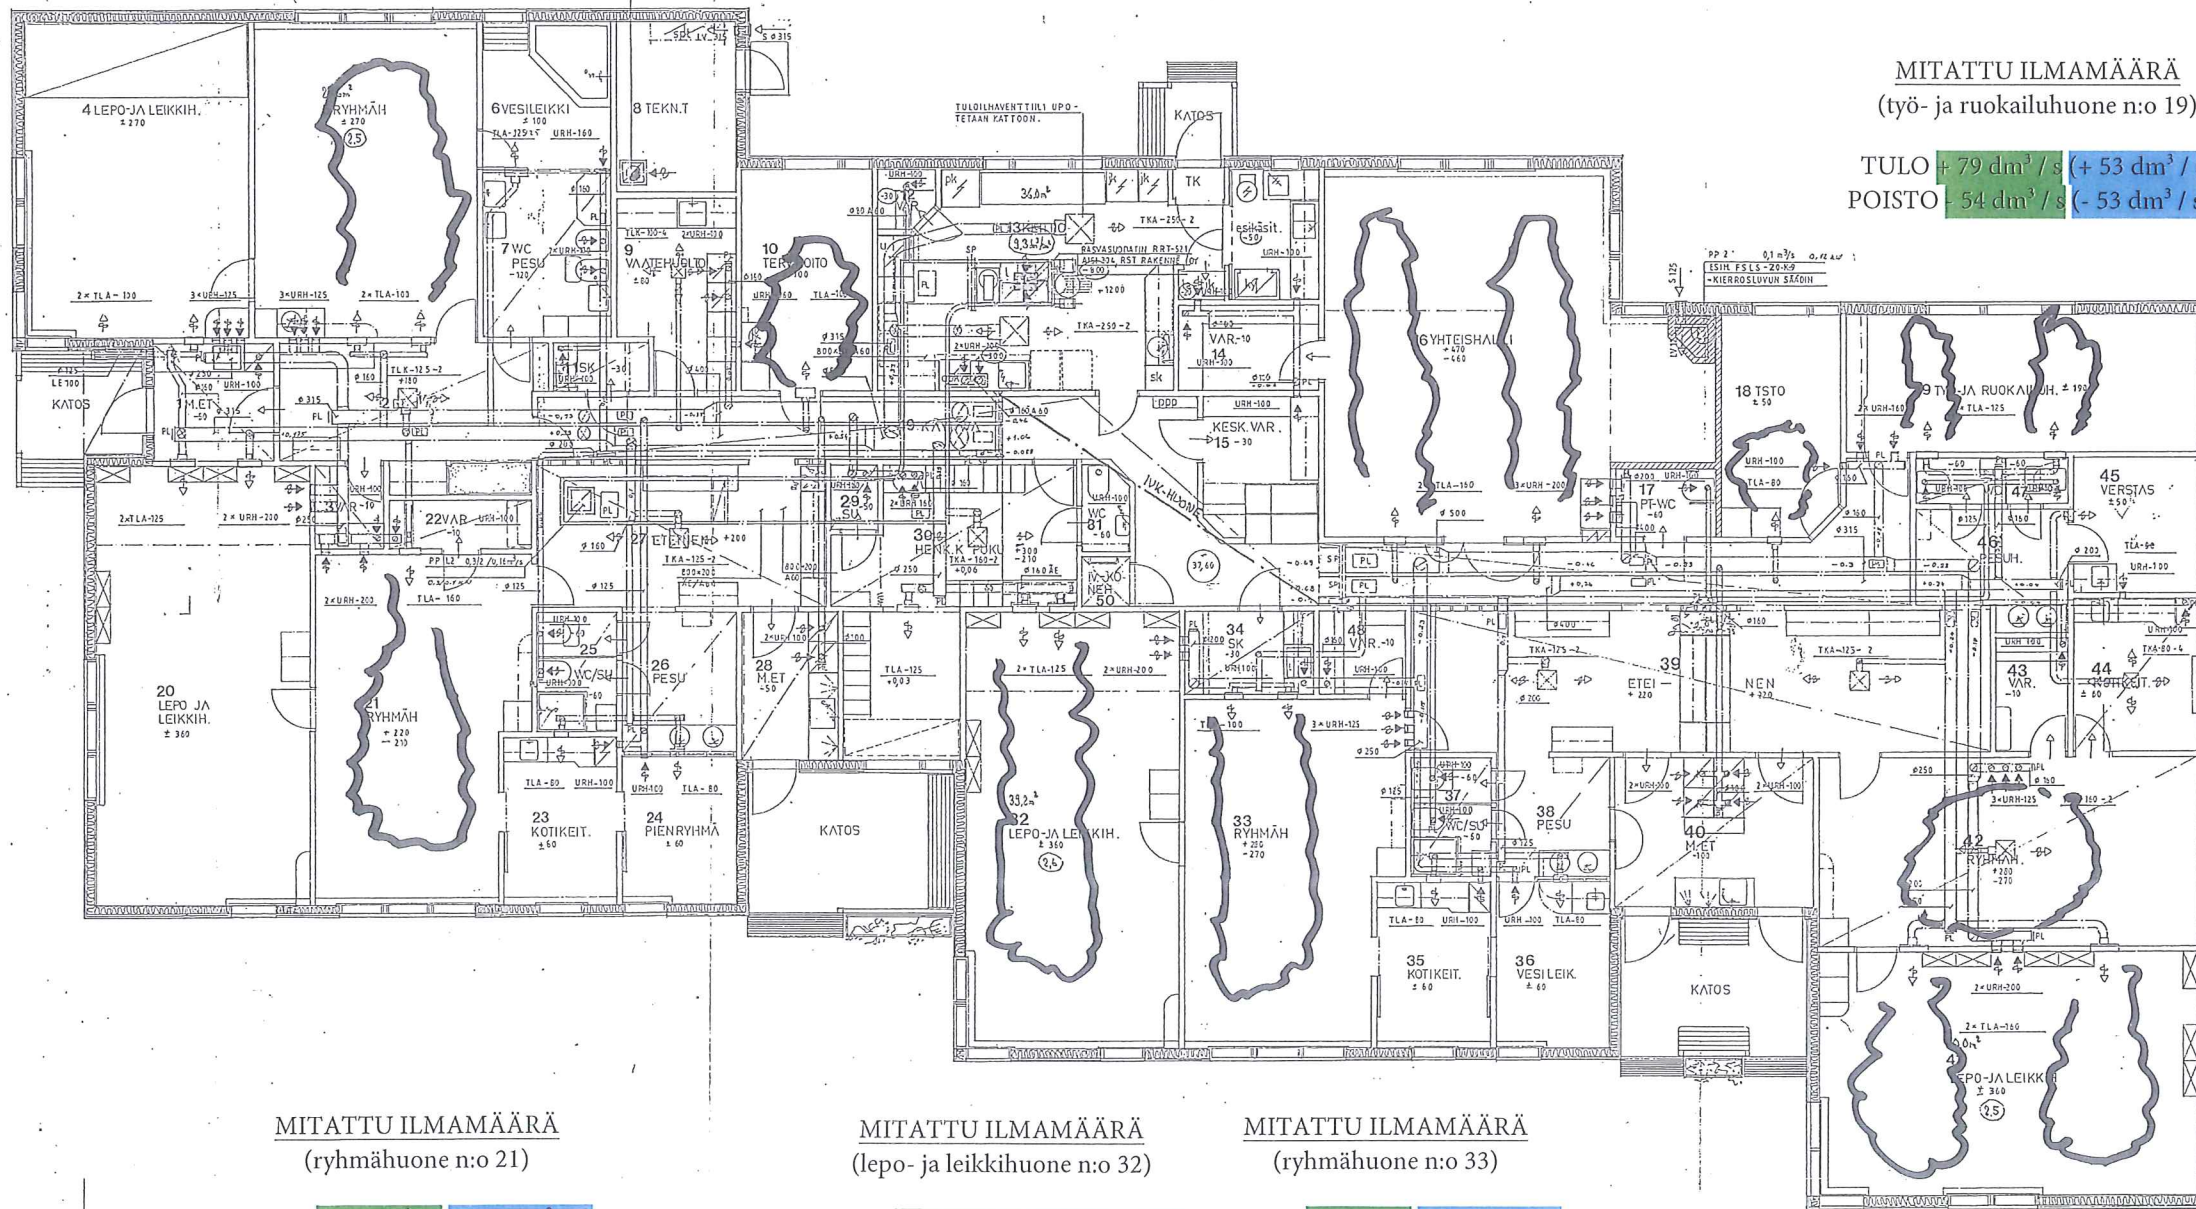
MITATTU ILMAMÄÄRÄ
(ryhmähuone n:o 5)

TULO + 65 dm³ / s (+ 75 dm³ / s)
POISTO - 60 dm³ / s (- 75 dm³ / s)

MITATTU ILMAMÄÄRÄ
(terv. hoito n:o 10)

TULO + 25 dm³ / s (+ 28 dm³ / s)
POISTO - 29 dm³ / s (- 28 dm³ / s)

MITATTU ILMAMÄÄRÄ
(yhteishalli n:o 16)

TULO + 137 dm³ / s (+ 130 dm³ / s)
POISTO - 115 dm³ / s (- 128 dm³ / s)

MITATTU ILMAMÄÄRÄ
(toimistoh. n:o 18)

TULO + 7,5 dm³ / s (+ 14 dm³ / s)
POISTO - 15 dm³ / s (- 14 dm³ / s)

MITATTU ILMAMÄÄRÄ
(työ- ja ruokailuhuone n:o 19)

TULO + 79 dm³ / s (+ 53 dm³ / s)
POISTO - 54 dm³ / s (- 53 dm³ / s)

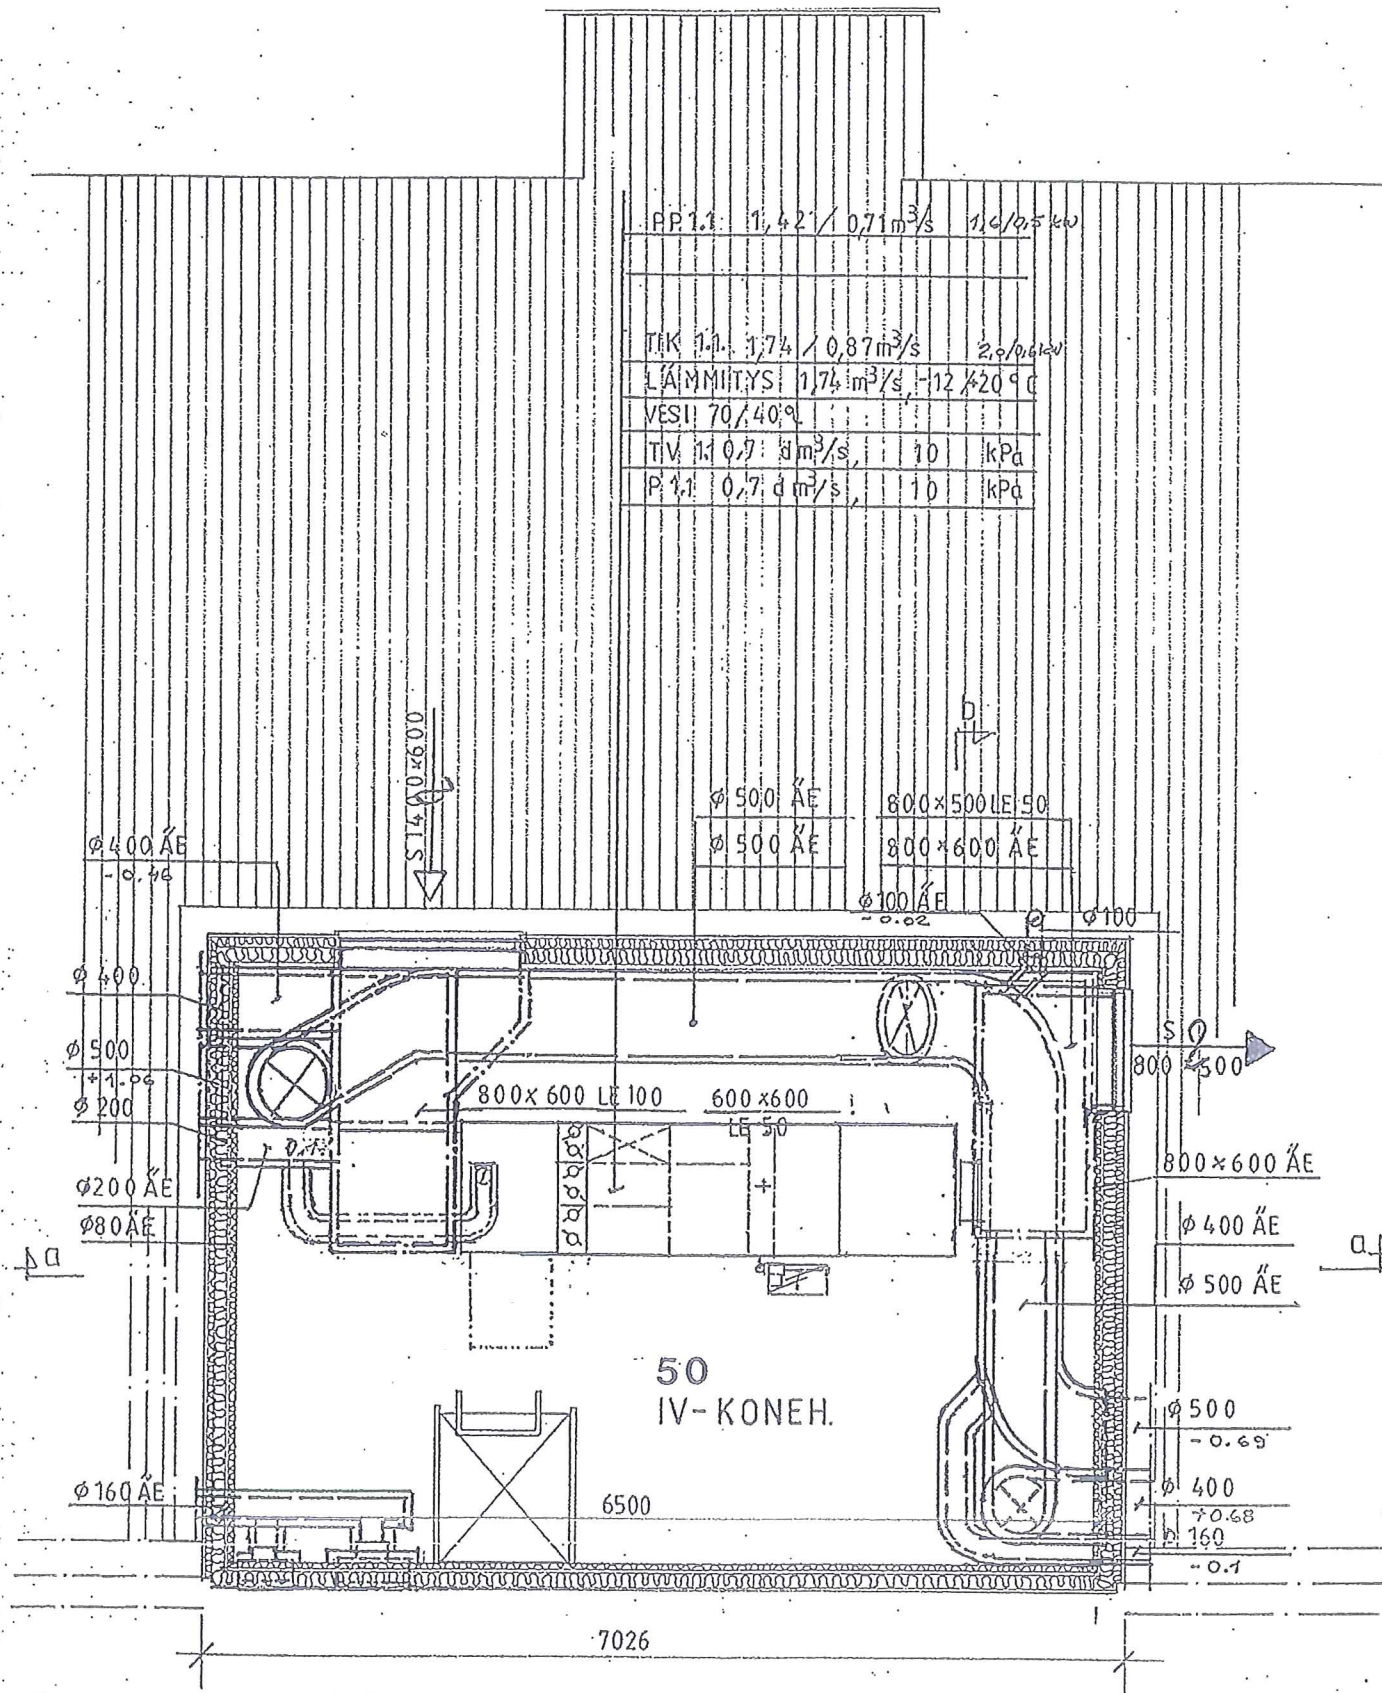
MITATTU ILMAMÄÄRÄ
(TIK 1.1/PP.1.1)

TULO + 1690 dm³/s (+ 1740 dm³/s)
POISTO - 1250 dm³/s (- 1420 dm³/s)

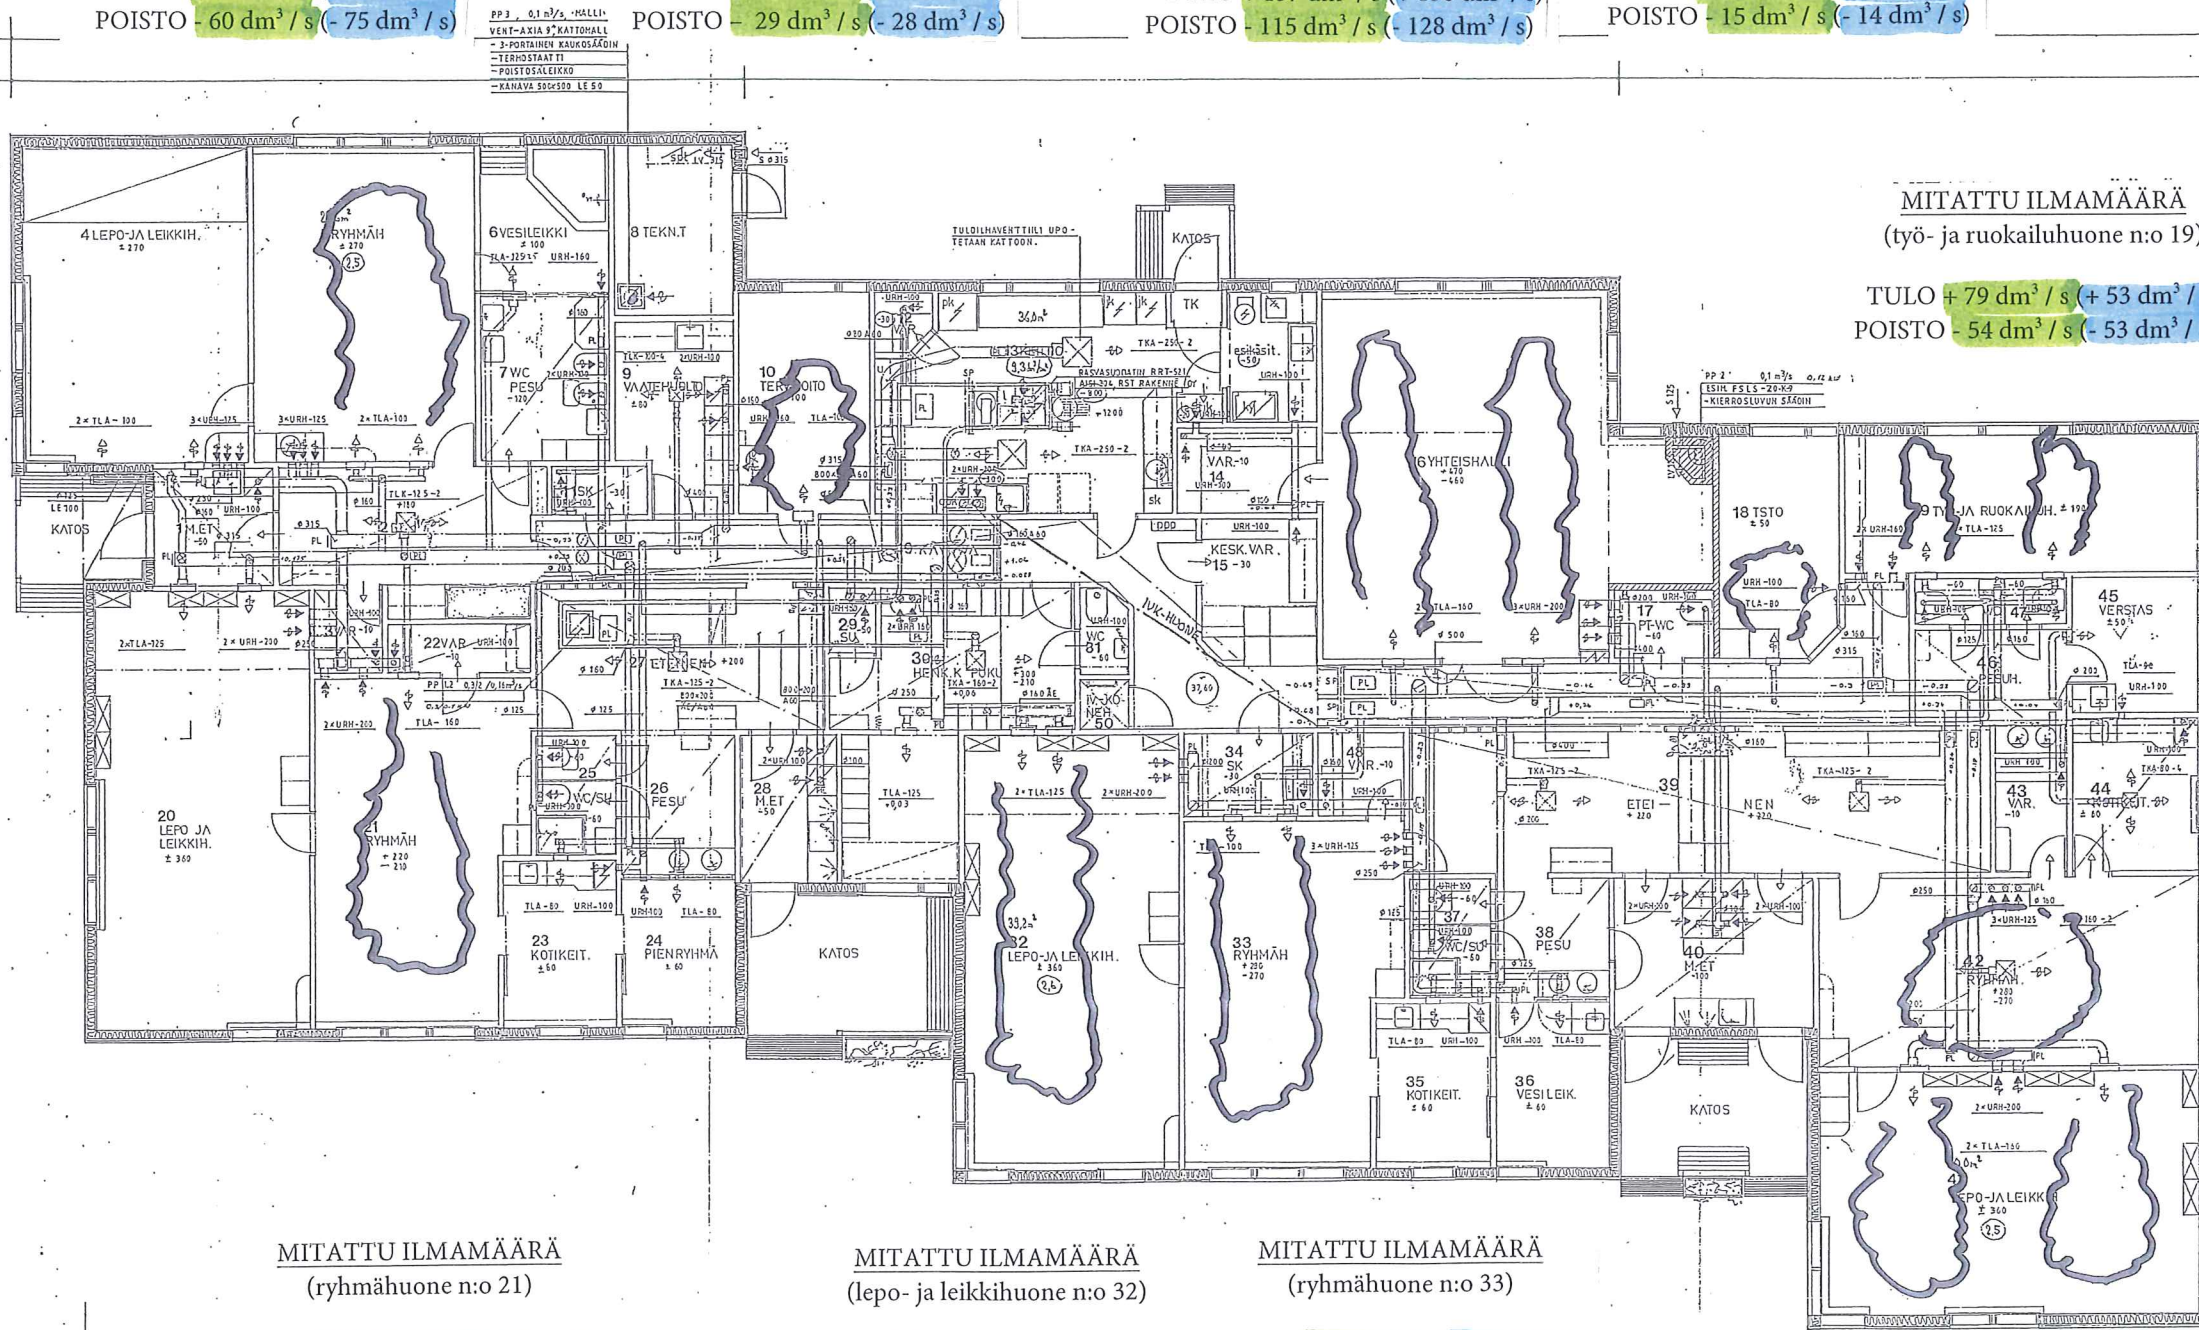
MITATTU ILMAMÄÄRÄ
(ryhmähuone n:o 5)

TULO + 65 dm³ / s (+ 75 dm³ / s)
POISTO - 60 dm³ / s (- 75 dm³ / s)

MITATTU ILMAMÄÄRÄ
(terv. hoito n:o 10)

TULO + 25 dm³ / s (+ 28 dm³ / s)
POISTO - 29 dm³ / s (- 28 dm³ / s)

MITATTU ILMAMÄÄRÄ
(yhteishalli n:o 16)

TULO + 137 dm³ / s (+ 130 dm³ / s)
POISTO - 115 dm³ / s (- 128 dm³ / s)

MITATTU ILMAMÄÄRÄ
(toimistoh. n:o 18)

TULO + 7,5 dm³ / s (+ 14 dm³ / s)
POISTO - 15 dm³ / s (- 14 dm³ / s)

MITATTU ILMAMÄÄRÄ
(työ- ja ruokailuhuone n:o 19)

TULO + 79 dm³ / s (+ 53 dm³ / s)
POISTO - 54 dm³ / s (- 53 dm³ / s)

MITATTU ILMAMÄÄRÄ
(ryhmähuone n:o 42)

TULO + 66 dm³ / s (+ 78 dm³ / s)
POISTO - 69 dm³ / s (- 75 dm³ / s)

MITATTU ILMAMÄÄRÄ
(ryhmähuone n:o 21)

TULO + 69 dm³ / s (+ 61 dm³ / s)
POISTO - 50 dm³ / s (- 58 dm³ / s)

MITATTU ILMAMÄÄRÄ
(lepo- ja leikkihuone n:o 32)

TULO + 93 dm³ / s (+ 100 dm³ / s)
POISTO - 70 dm³ / s (- 100 dm³ / s)

MITATTU ILMAMÄÄRÄ
(ryhmähuone n:o 33)

TULO + 65 dm³ / s (+ 78 dm³ / s)
POISTO - 76 dm³ / s (- 75 dm³ / s)

MITATTU ILMAMÄÄRÄ
(lepo- ja leikkihuone n:o 41)

TULO + 104 dm³ / s (+ 100 dm³ / s)
POISTO - 86 dm³ / s (- 100 dm³ / s)
