## **LÄMPÖKUVAUS**

**Hämevaaran päiväkoti**

**Vaijeritie 7**

Hämevaaran päiväkoti, Vantaa  
Kiratek Oy, 14.4.2011

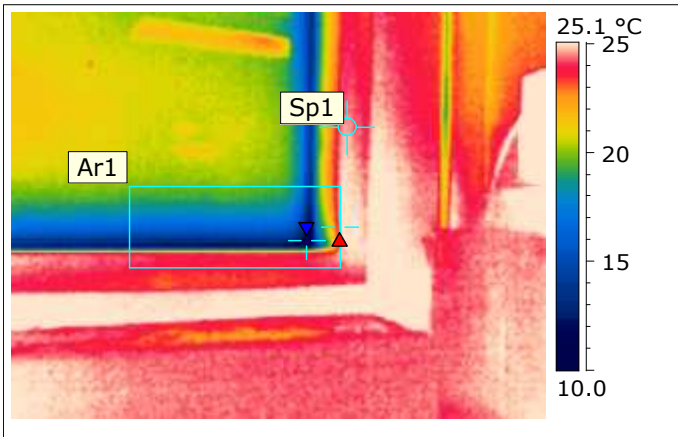
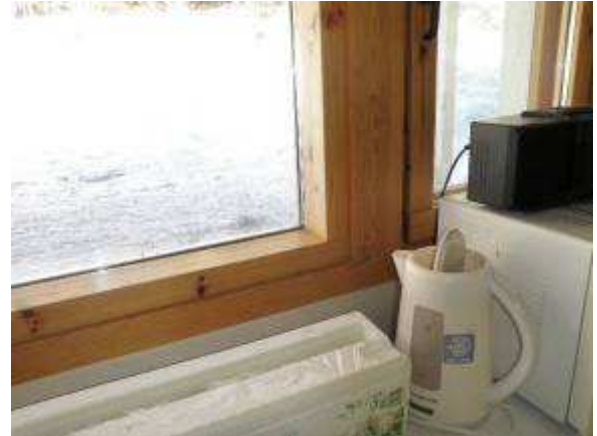
### TILA: 13 KEITTIÖ

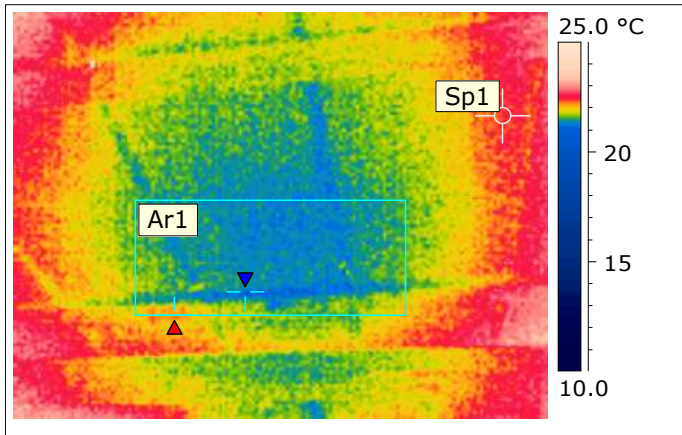
KUVA 19

**TILA: 4 LEPO- JA LEIKKIH.**

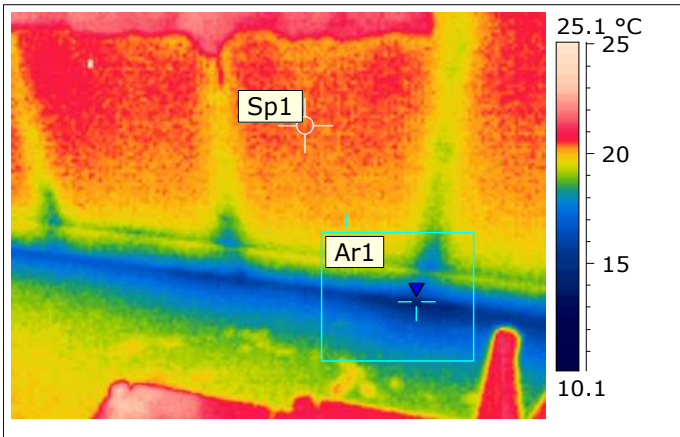
KUVA 25

**TILA: 20 LEPO- JA LEIKKIH.**

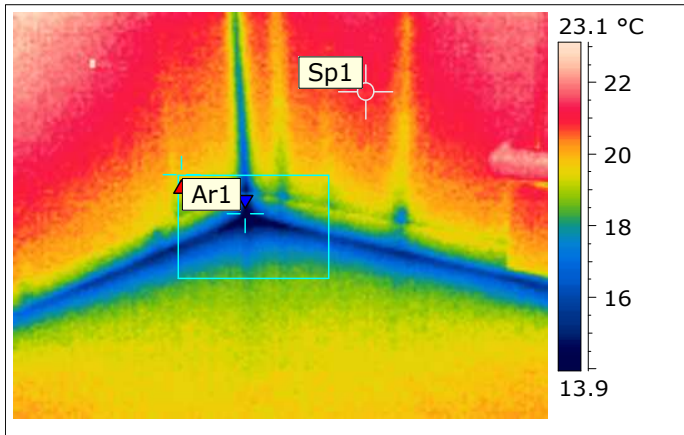
KUVA 30

**TILA: 24 PIENRYHMÄ**

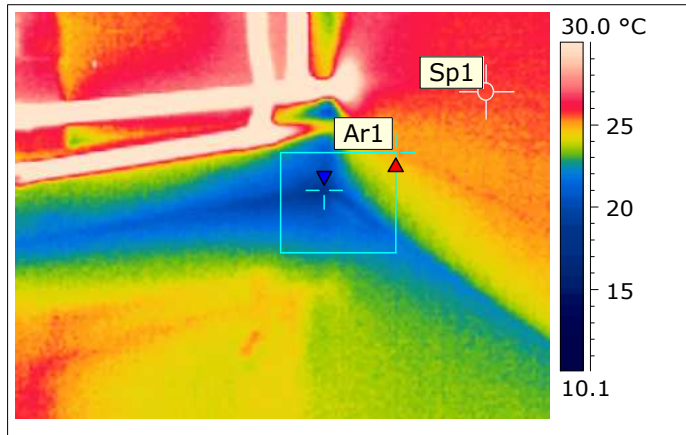
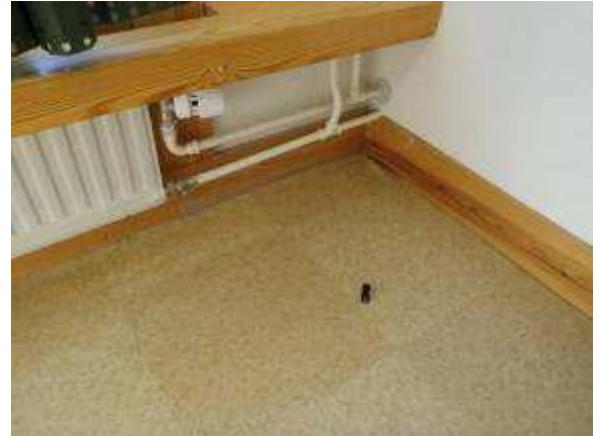
**TILA: 33 RYHMÄH.**

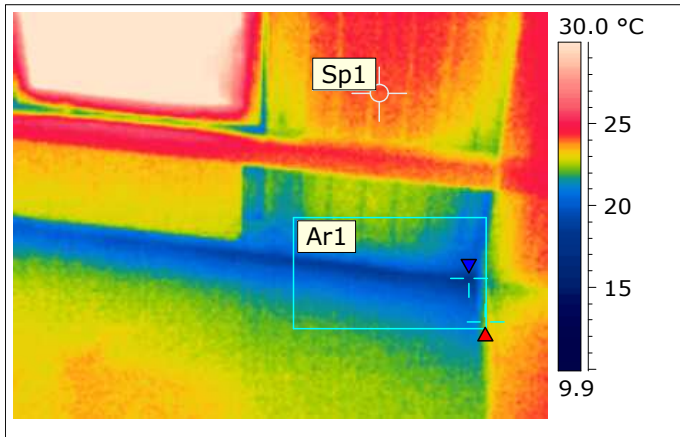
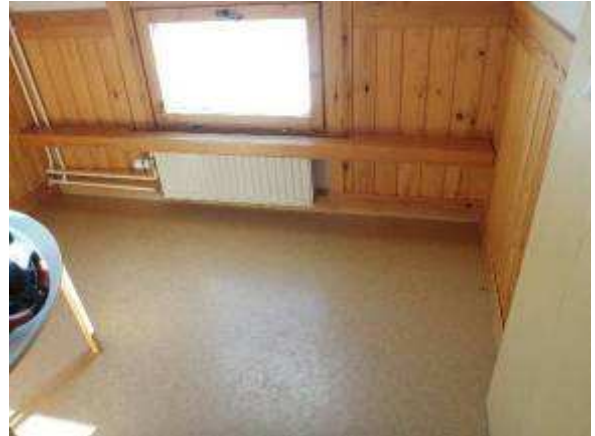
**TILA: 35 KOTIKEIT.**

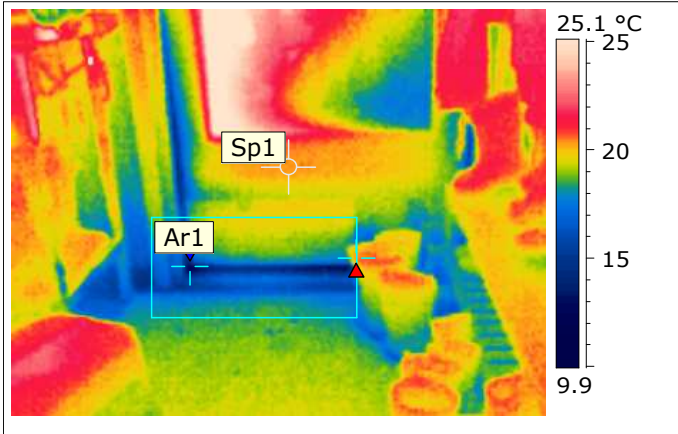
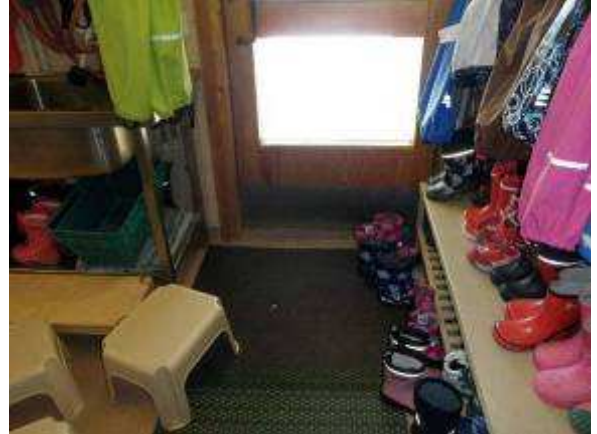
**TILA: 40 M.ET.**

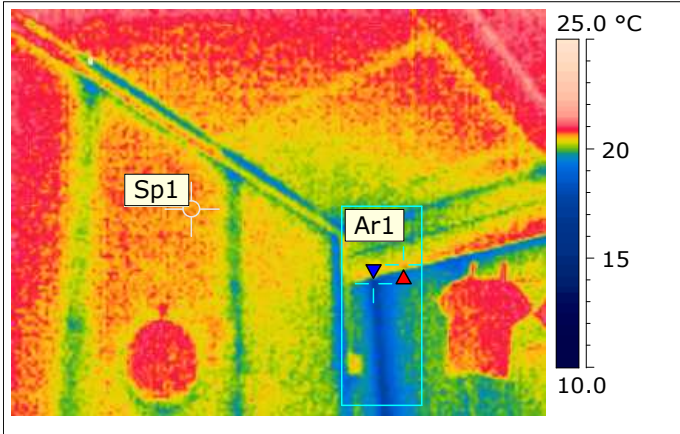
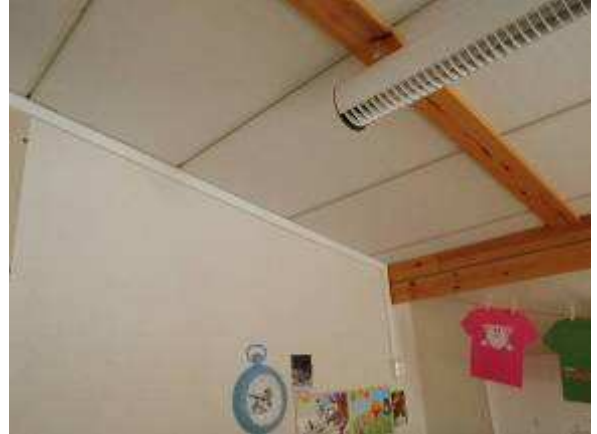
**TILA: 41 LEPO- JA LEIKKIH.**

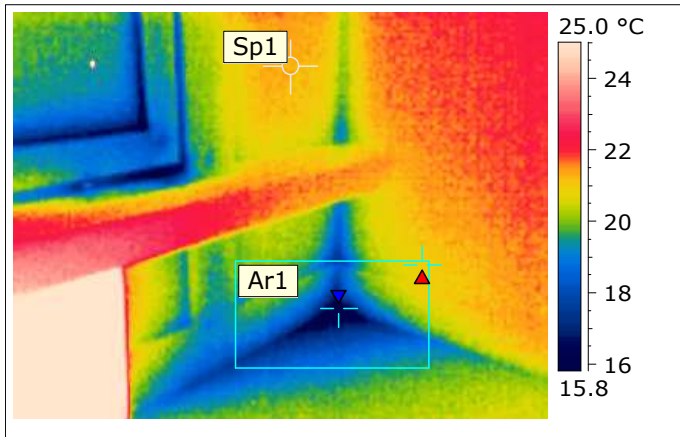
KUVA 47

**TILA: 42 RYHMÄH.**
