ALAPOHJAKARTOITUS

Häkansbölen kartano, pehtorin talo

Ratsumestarintie
01200 VANTAA

ASB-YHTIÖT,
ASB-Consult Oy Ab, Helsinki

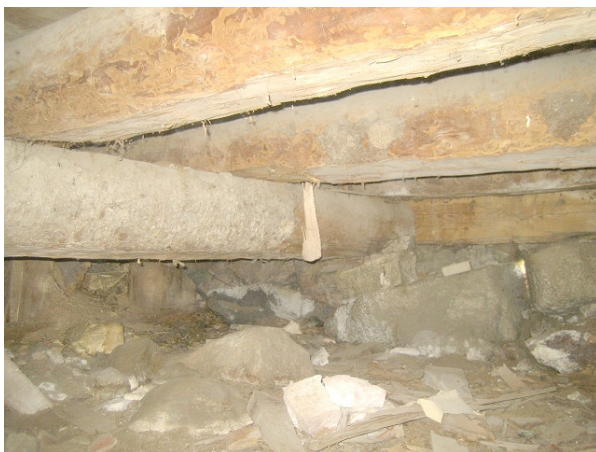
Pääsisäänkäynnin puoleisessa päässä oli varsin **paljon roskaa**. Mm puutavaraa, purua, sekä irtonaista maa-ainesta.

Kuva 1 Sisäänkäynnin puoleisessa päässä oli maapohja roskan peitossa

Pääsisäänkäynnin puoleisen tilan **tyhjentäminen ja siivoaminen**. Alapohjan **eristei-
den korjaus**.

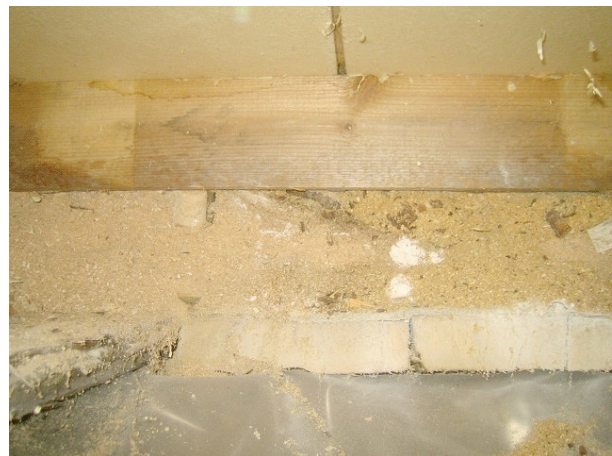
Pääsisäänkäynnin puoleisessa päässä, heti kulkuaukon vierestä **puuttui lattiaeristeet**.
Alimmat lattialaudat oli poistettu ja puru oli valahtanut maahan. (n. 3-4m²).

Kuva 2 Lattia on joskus aukaistu, aukon osalla ei ollut eristeitä. Muovit tulee poistaa.

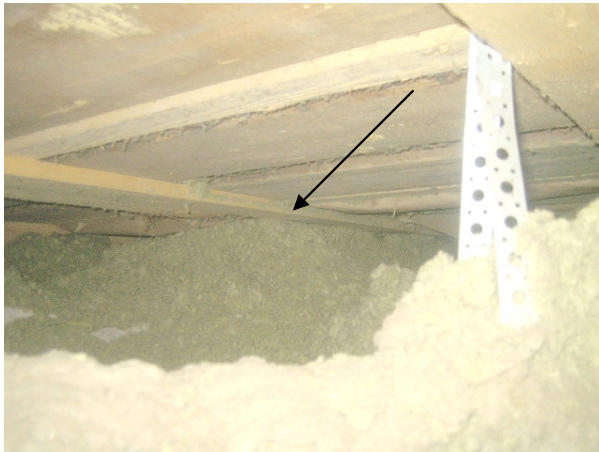
Kartanon puoleisessa päässä ei ollut ylimääräistä roskaa. Tilassa oli paljon puhallusvil-
laa (mineraali). **Puhallusvilla oli osin tukkinut alapohjan tuulettavuuden**. (Ko. vil-
laa on mahdollisesti käytetty putkien eristämiseen. Maassa oli yksi irtonainen kannatin-
hirsi. Syy hirren irtoamiseen ei selvinnyt.

Kuva 3 Päärakennuksen puoleinen pääty. Maapohjan päällä oli paljon puhallusvillaa. Villa tukki osittain lattian tuuletuksen. Alapohjan lautarakenne oli uudempaa.

Kartanon puoleisessa päässä oleva mineraalivillapuru-eristyksen tulisi olla sellainen että
se ei tuke alapohjan normaalia ilman kiertoa. Ehkä paras tapa on poistaa puru ja **eristää
lattiarakenne normaalisti**. Mikäli lattian läpi kulkeutuu putkia, tulee ne eristää joko
putkieristykseen tarkoitettulla kourulla, tai koteloimalla eristepuru putken ympärille.

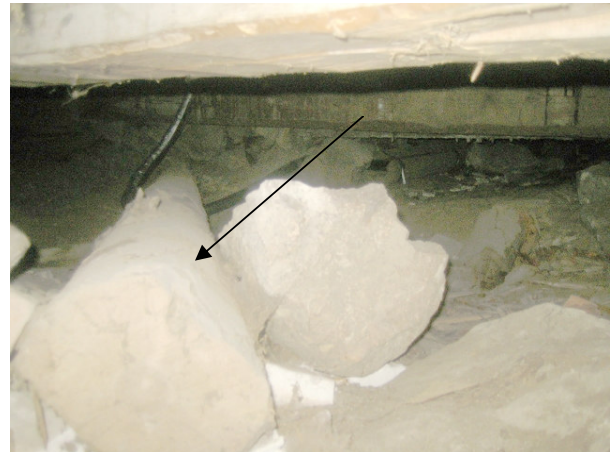
Kuva 4 Päärakennuksen puoleisessa päässä oli yksi kannatinhirssi pudonnut.

Irtonainen **hirsi tulee asettaa paikoilleen** ja tukea.

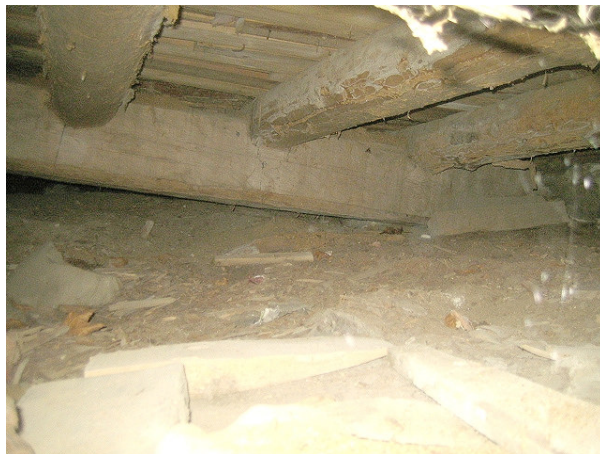
Korkeus vaihteli reilusta metrillä lähes nollaan. Tienpuoleisen tilan osaan ei ollut kul-
kua. (kohtuullinen näkyväisyys taskulampulla sokkelin aukosta)

Kuva 5 Osa korkeudesta, oli alle ryömimis-korkeuden.

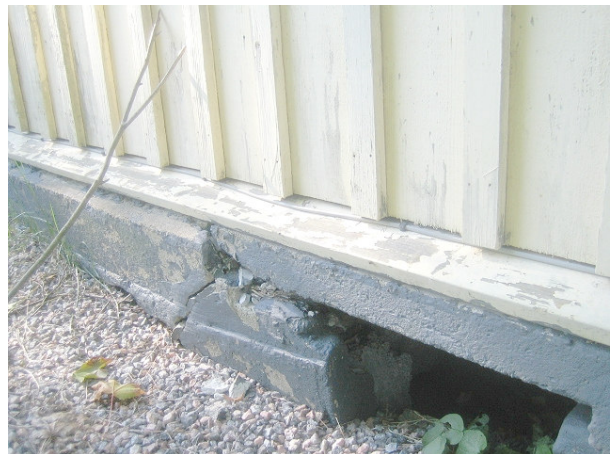
Alapohjan **tuulettavuus oli kohtuullinen**. Matalla osalla (tien puoli) tuulettavuus saattaa olla riittämätöntä (betonoitu sokkeli) **Sokkeli kivet olivat osin liikkuneet** jonka johdosta betonikorjauksia on oletettavasti tehty.

Kuva 6 Kadunpuoleinen sokkeli oli liikkunut ja sitä oli korjattu betonilla. Kuvassa näkyy ahdas "tarkastusaukko"

Kadunpuoleiselle seinustalle on salaoja jonka toimivuus ei välttämättä ole asianmukainen. Katolta tullut vesi on johdettu salaojaan. **Salaoja** tulee tehdä sellaiseksi että vesi pääsee valumaan perustuksista pois. Pintavesiä ja **syöksytorvea ei saa johtaa salaojaan**. Salaojan asentamisen yhteydessä suositellaan laitamaan **routaeristeet**.

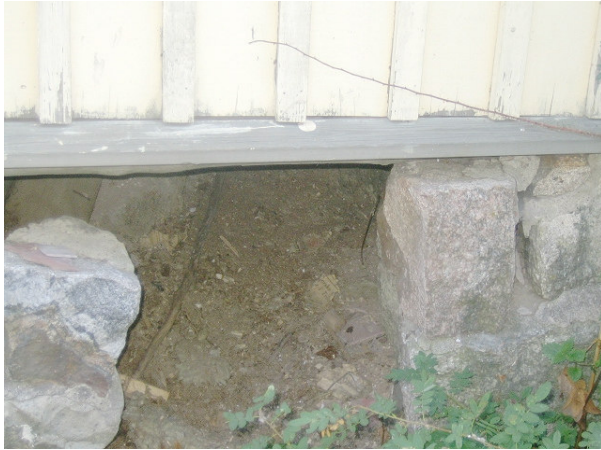
Kellarista sekä alapohjatiloista **puuttuivat kokonaan valot**. Kulkuluukut olivat hu-
nokuntoisia kyhäelmiä.

Kuva 5 Kunnolliset kulkuluukut puuttuivat

Aukkoihin tulee tehdä kunnolliset **kulkuluukut**. **Valot tulee asentaa** alapohjan molempiin päihin sekä kellariin.

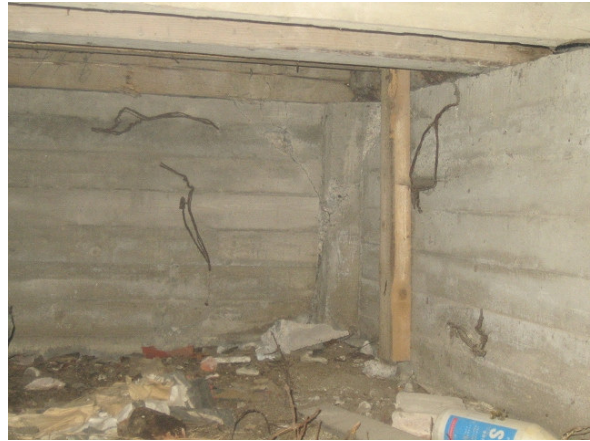
Portaiden sokkelit olivat betonia ja tyhjiä, lukuun ottamatta jotain roskaa. Luukut puut-
tuivat.

Kuva 6 Rappusten alla olevat sokkelit olivat uudempia ja betonista
