LÄMPÖKUVAUSRAPORTTI
7.2.2007

Håkansbölen kartano

Ratsumestarintie
01200 VANTAA

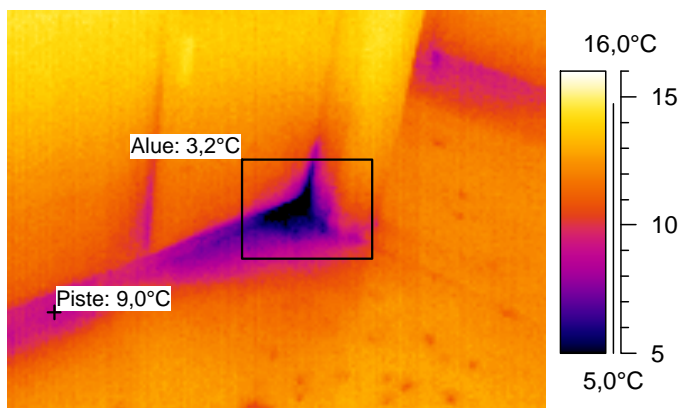
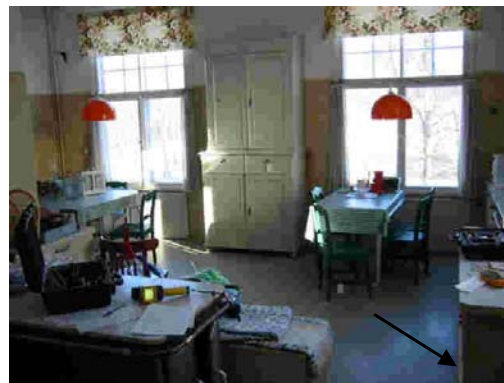
Nro.	Huone	Ulko- lämpö- tila (°C)	Sisä- lämpö- tila (°C)	Vika- lämpö- tila (°C)	TI	Sijainti	Korjaus- luokka- suositus
1.	Keittiö	-14,2	17,2	3,2	55	Tiskipöydän alta	2

Keittiöstä löytyi yksi ilmavuotokohta tiskipöydän kaapin ja lattian rajasta.

Mittauspiste 1	9,0°C
Mittausalue min	3,2°C
Mittausalue max	12,6°C

Laskettu lämpötilaindeksi mitatusta alueen minimilämpötilasta 55

Kommentit: Tiskialtaan alapuolisen kaapin nurkassa ilmapuotokohta. Digikuvassa nuolen osoittamassa suunnassa.

Korjausluokkasuositus: 2

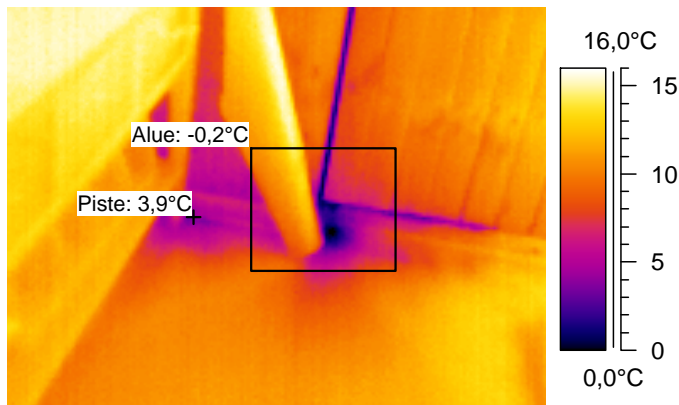
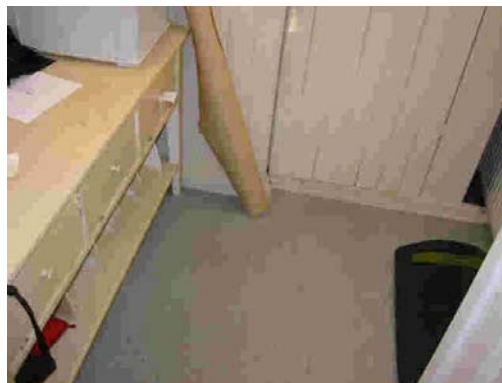
Eteinen

Eteisestä löytyi myös yksi vikakohta, joka viittaa ilmavuotoon. Lämpötila vikakohdassa on alimmillaan pakkasen puolella. Vikaa ei luokiteltu 1. luokan viaksi tilan käyttötarkoituksesta johtuen.

Mittauspiste 1	3,9°C
Mittausalue min	-0,2°C
Mittausalue max	14,6°C

Laskettu lämpötilaindeksi mitatusta alueen minimilämpötilasta 46

Kommentit: Eteisen kaapin ja lattian rajassa ilmavuotokohta. Huom! Lämpötila-alueen alaraja pienempi kuin muissa kuvissa.

Korjausluokkasuositus: 2

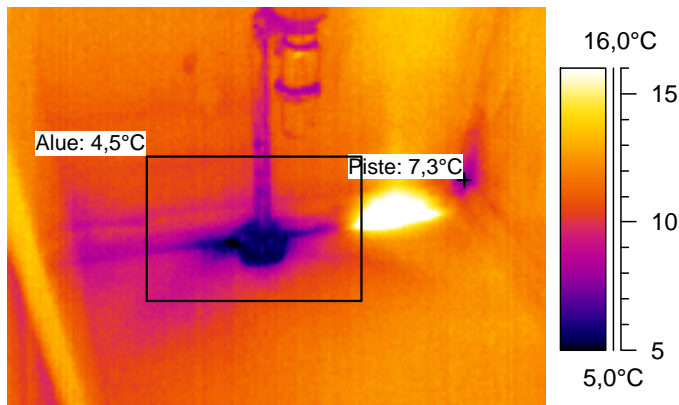
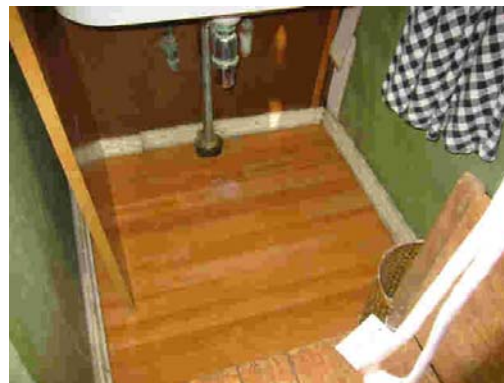
Mh 1

Mittauspiste 1	7,3°C
Mittausalue min	4,5°C
Mittausalue max	18,5°C

Laskettu lämpötilaindeksi mitatusta alueen minimilämpötilasta 60

Kommentit: Ilmavuotokohta lavuaarin viemärin läpiviennin kohdalla. Lämpökuvassa näkyvä lämmin kohta aiheutuu auringosta.

Korjausluokkasuositus: 2

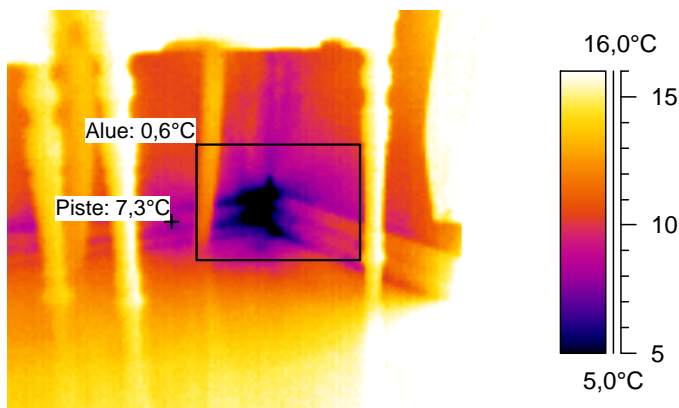
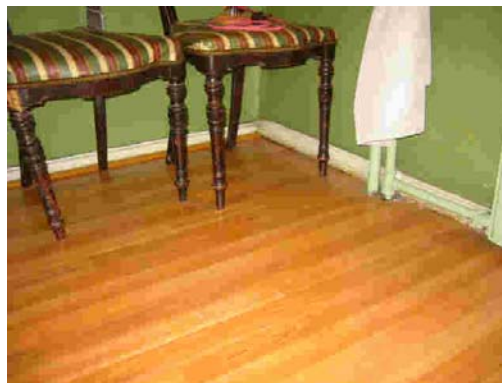
Mh 1

Alakerran makuuhuoneesta löytyi kolme vikakohtaa. Kaikki vikakohdat viittaavat ilmavuotoihin. Ne löytyivät nurkkakohdista ja läpiviennin kohdalta. Pahimmassa nurkassa lämpötila oli lähellä nollaa astetta.

Mittauspiste 1	7,3°C
Mittausalue min	0,6°C
Mittausalue max	13,2°C

Laskettu lämpötilaindeksi mitatusta alueen minimilämpötilasta 48

Kommentit: Huoneen nurkassa selkeä ilmavuoto kohta.

Korjausluokkasuositus: 2

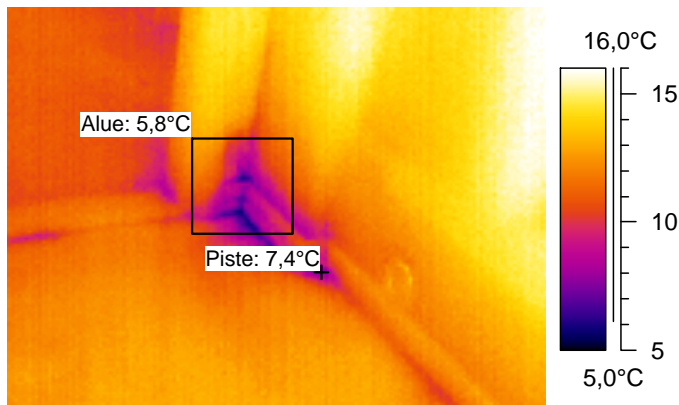
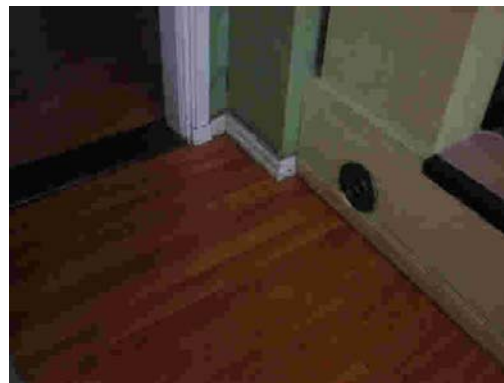
Mh 1

Mittauspiste 1	7,4°C
Mittausalue min	5,8°C
Mittausalue max	13,1°C

Laskettu lämpötilaindeksi mitatusta alueen minimilämpötilasta 65

Kommentit: Väliseinän oviaukon ja takan välissä ilmavuotokohta.

Korjausluokkasuositus: 3

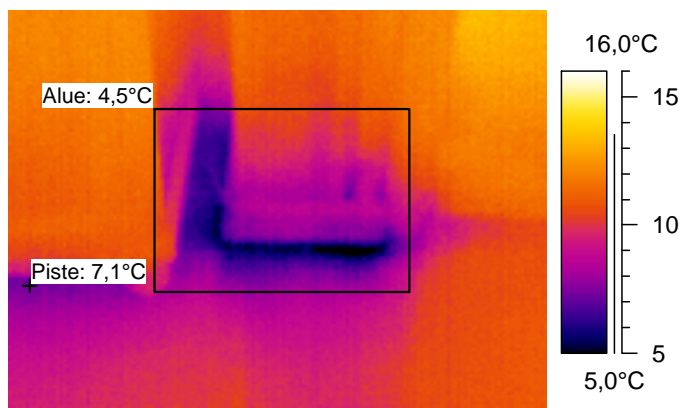
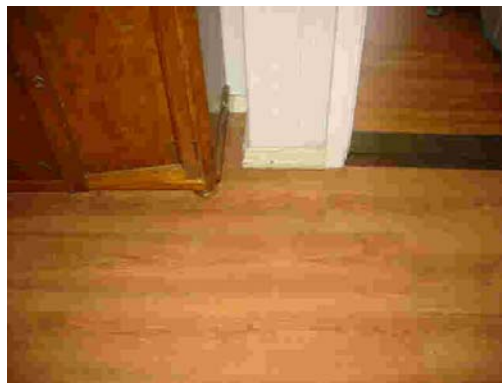
Työhuone 1

Työhuoneesta löytyi kaksi vikakohtaa (ilmavuotoa), joista toinen on oikeastaan sama kuin Mh1:stä löytynyt, mutta seinän toiselta puolelta havaittuna.

Mittauspiste 1	7,1°C
Mittausalue min	4,5°C
Mittausalue max	11,8°C

Laskettu lämpötilaindeksi mitatusta alueen minimilämpötilasta 63

Kommentit: Sama kohta kuin edellisessä kuvassa mutta toiselta puolelta kuvattuna. Ilmavuotokohta.

Korjausluokkasuositus: 3

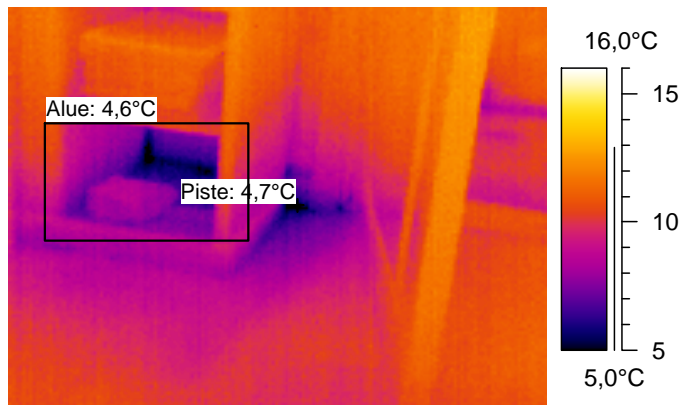
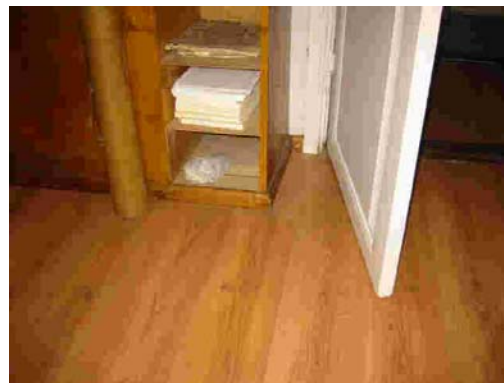
Työhuone 1

Mittauspiste 1	4,7°C
Mittausalue min	4,6°C
Mittausalue max	11,6°C

Laskettu lämpötilaindeksi mitatusta alueen minimilämpötilasta **63**

Kommentit: Väliseinän ja lattian rajassa ilmavuotokohta.

Korjausluokkasuositus: 3

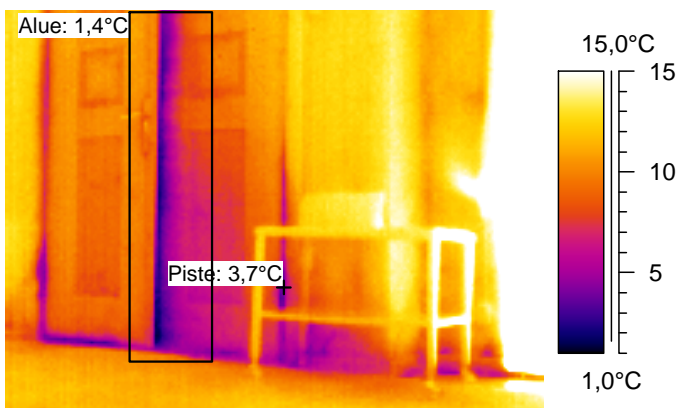
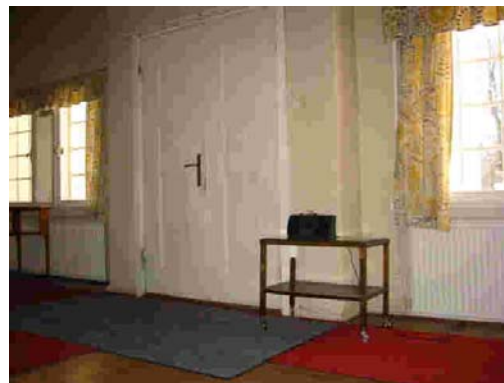
Aula

Aulasta löytyi kaksi ilmavuotokohtaa. Toinen ulko-oven alareunasta ja toinen portaiden alapuoletta.

Mittauspiste 1	3,7°C
Mittausalue min	1,4°C
Mittausalue max	11,3°C

Laskettu lämpötilaindeksi mitatusta alueen minimilämpötilasta 54

Kommentit: Aulan ulko-ovien tiivisteissä puutteita.

Korjausluokkasuositus: 2

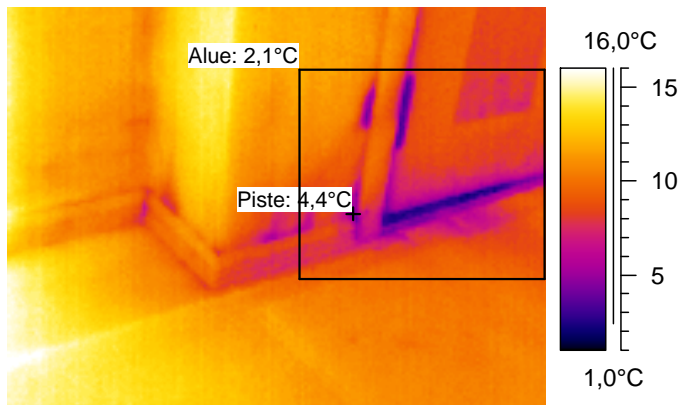
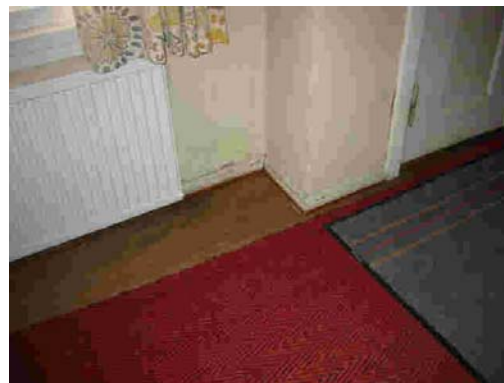
Aula

Mittauspiste 1	4,4°C
Mittausalue min	2,1°C
Mittausalue max	12,1°C

Laskettu lämpötilaindeksi mitatusta alueen minimilämpötilasta	57
---	----

Korjausluokkasuositus: 2

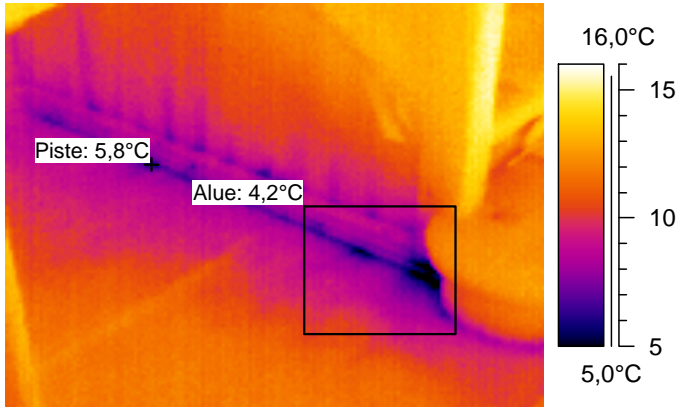
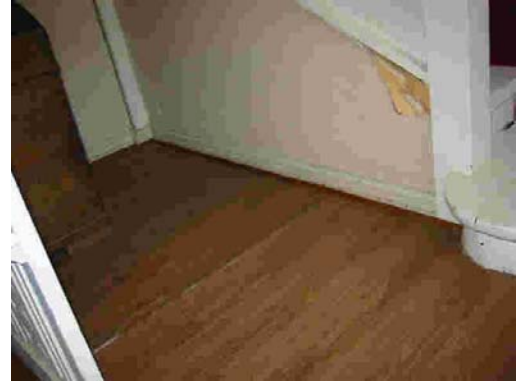
Aula

Mittauspiste 1	5,8°C
Mittausalue min	4,2°C
Mittausalue max	12,4°C

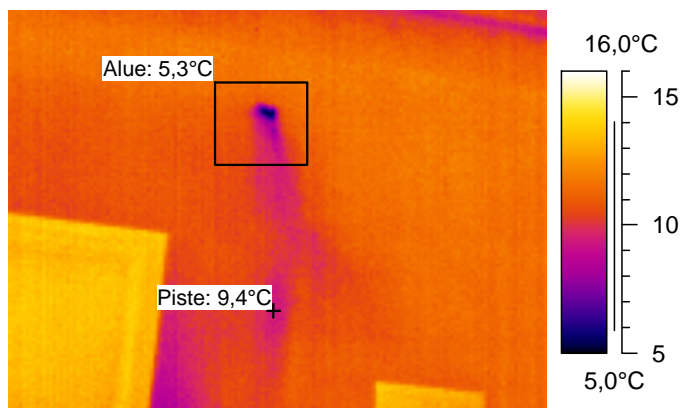
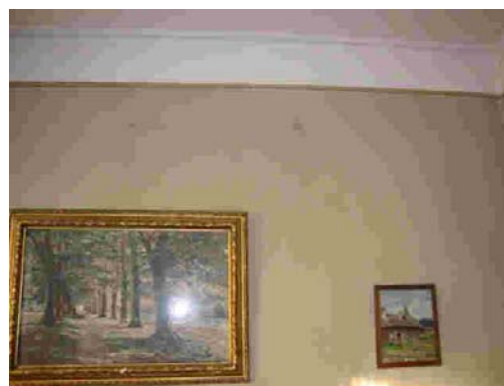
Oh 1

Olohuoneesta löytyi keskeltä seinää ilmavuotokohta, samoin ulkonurkasta.

Mittauspiste 1	9,4°C
Mittausalue min	5,3°C
Mittausalue max	12,0°C

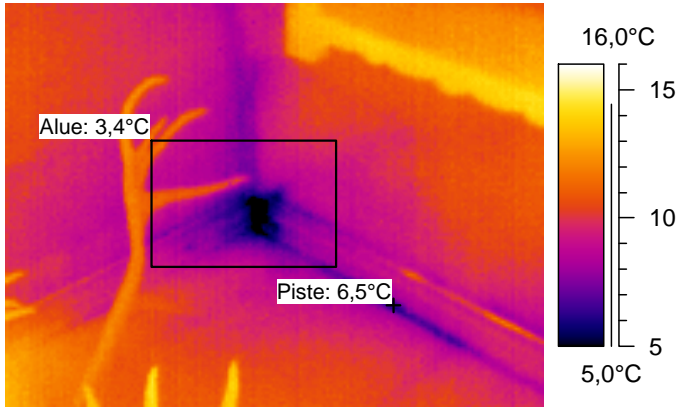
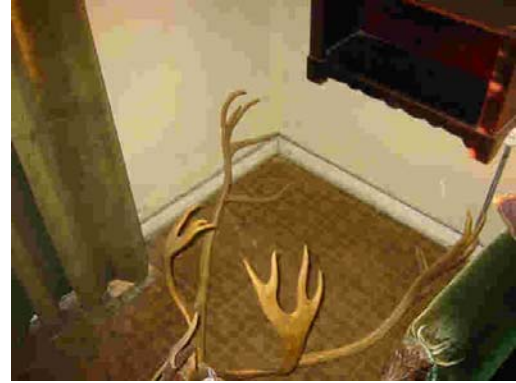
Oh 1

Mittauspiste 1	6,5°C
Mittausalue min	3,4°C
Mittausalue max	11,7°C

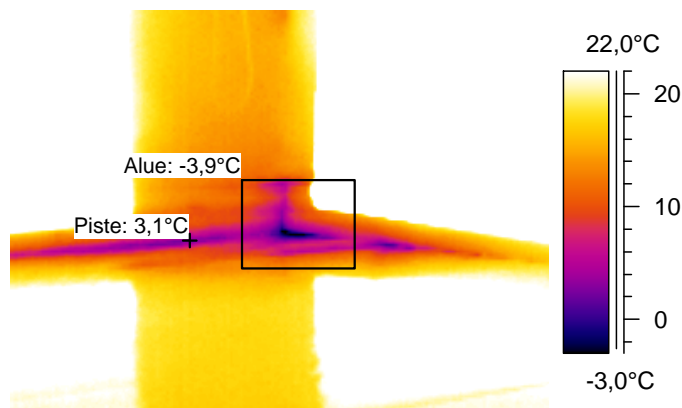
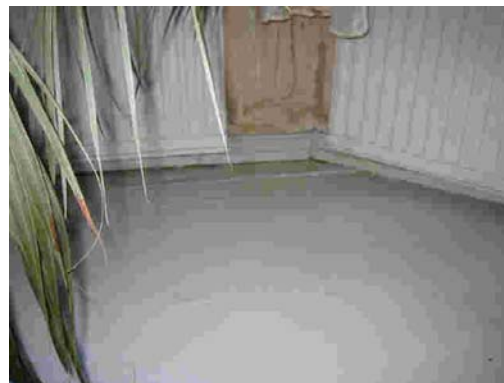
Sali

Mittauspiste 1	3,1°C
Mittausalue min	-3,9°C
Mittausalue max	48,7°C

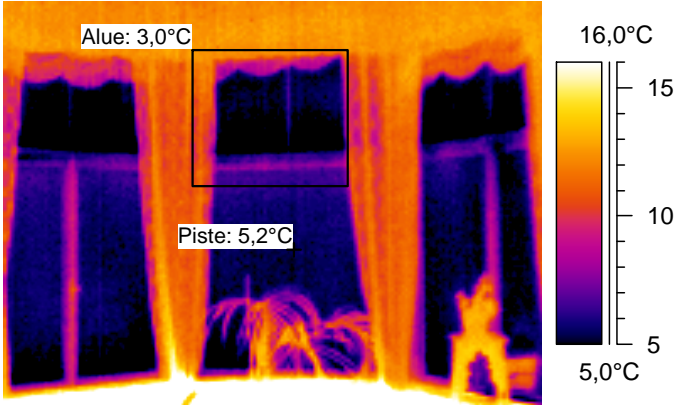
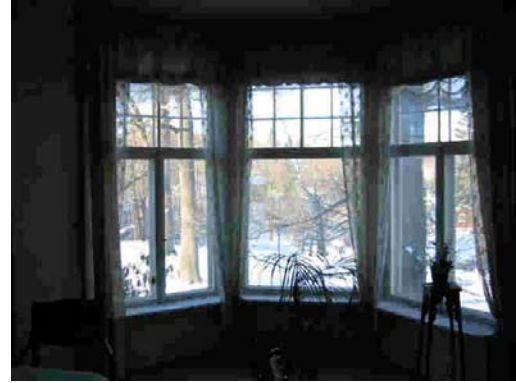
Sali

Salista löytyi kolme vikakohtaa, joista kaksi viittaa ilmavuotoon. Kolmas vikakohta oli erkkerin ikkunat, joissa pintalämpötila alhaisimmillaan oli 3 astetta.

Mittauspiste 1	5,2°C
Mittausalue min	3,0°C
Mittausalue max	12,8°C

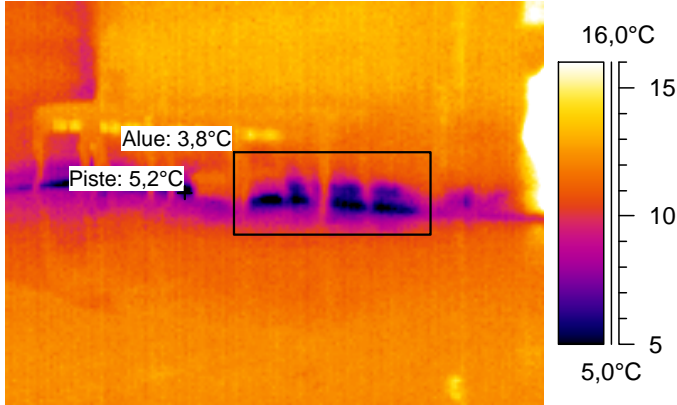
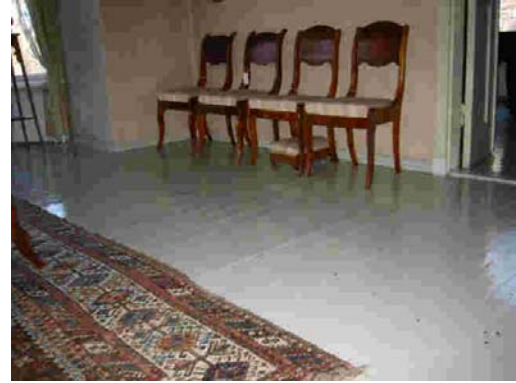
Sali

Mittauspiste 1	5,2°C
Mittausalue min	3,8°C
Mittausalue max	12,2°C

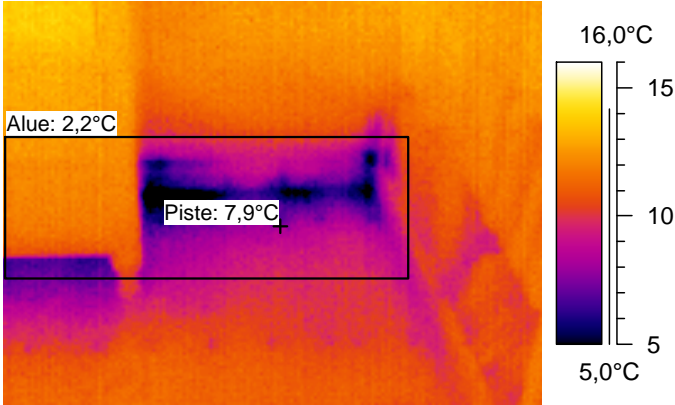
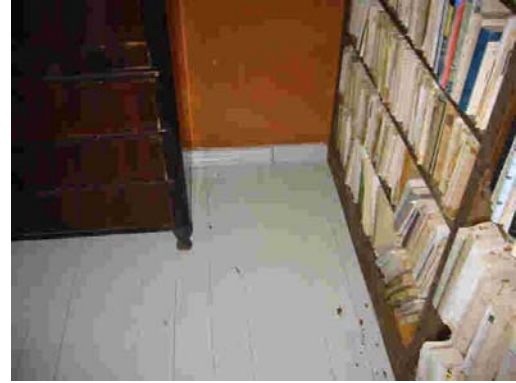
Biljardisali

Mittauspiste 1	7,9°C
Mittausalue min	2,2°C
Mittausalue max	13,0°C

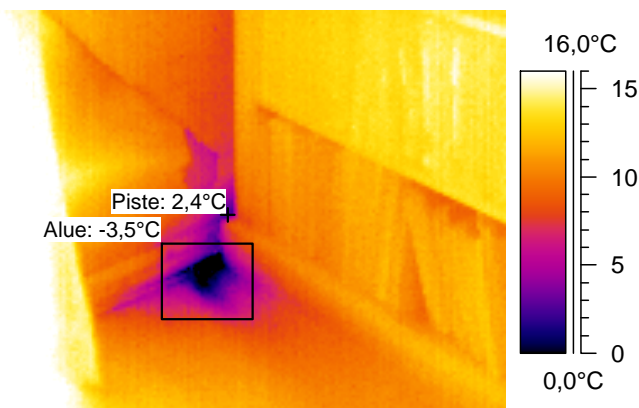
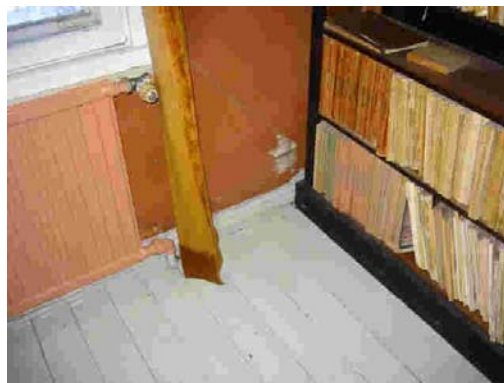
Biljardisali

Mittauspiste 1	2,4°C
Mittausalue min	-3,5°C
Mittausalue max	8,9°C

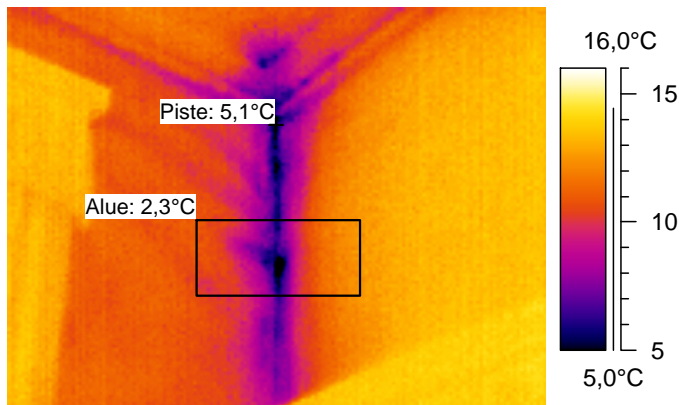
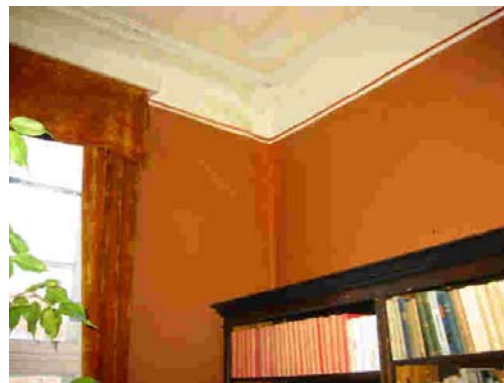
Biljardisali

Huoneesta löytyi poikkeuksellisesti selkeitä lämpötilapoikkeamia myös ylänurkasta sekä seinän ja katon rajasta. Paine-eron pienuudesta johtuen lämpötilapoikkeamat eivät voi johtua pelkästään ilmavuodosta, vaan syynä saattaa olla kosteuden haihtumisen aiheuttama poikkeama. Yläkerran parvekkeen ovi on juuri havaittujen lämpötilapoikkeamien yläpuolella. Tämä antaa aiheen olettaa, että sadevedet pääsevät oven kohdalta kostuttamaan rakenteita.

Mittauspiste 1	5,1°C
Mittausalue min	2,3°C
Mittausalue max	13,0°C

Kommentit: Selkeä lämpötilapoikkeama huoneen ylänurkassa. Ottaen huomioon pienen paine-eron ulkovaipan ylitse vaikuttaa siltä, että poikkeama ei voisi johtua pelkästään paine-erosta. Lämpötilapoikkeama saattaa johtua myös kosteusvauriosta, esim. sadeveden kastuttamista rakenteista.

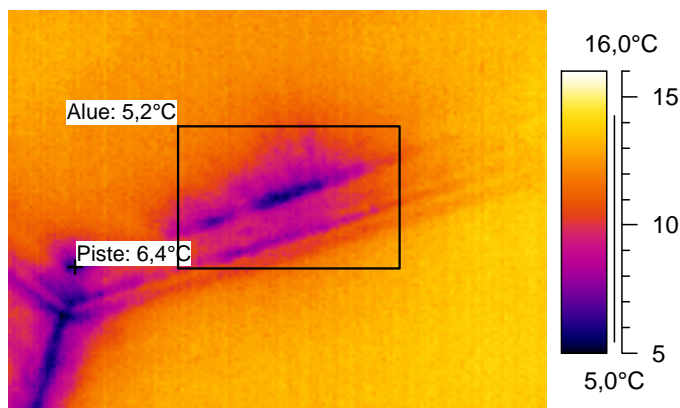
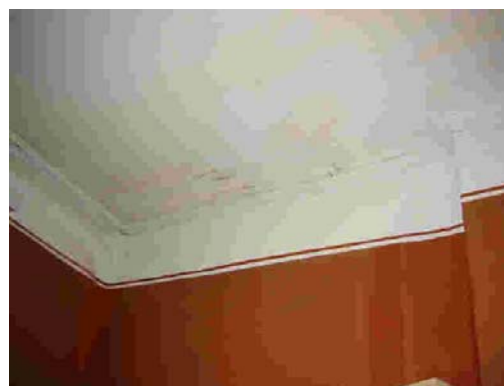
Biljardisali

Mittauspiste 1	6,4°C
Mittausalue min	5,2°C
Mittausalue max	13,5°C

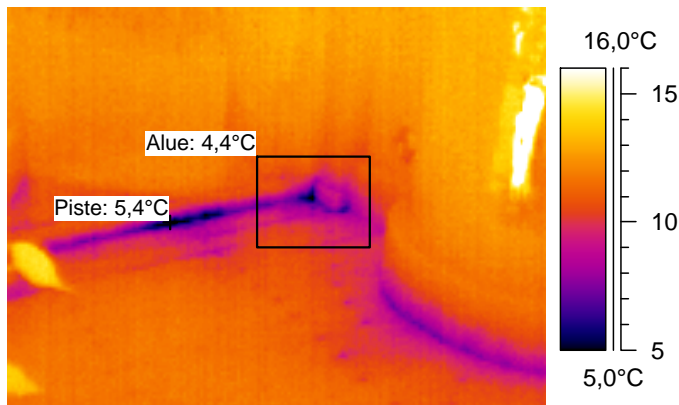
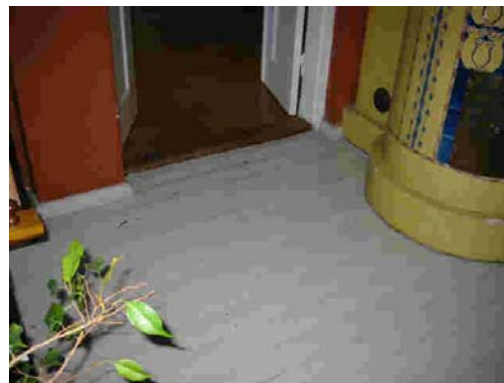
Biljardisali

Mittauspiste 1	5,4°C
Mittausalue min	4,4°C
Mittausalue max	11,7°C

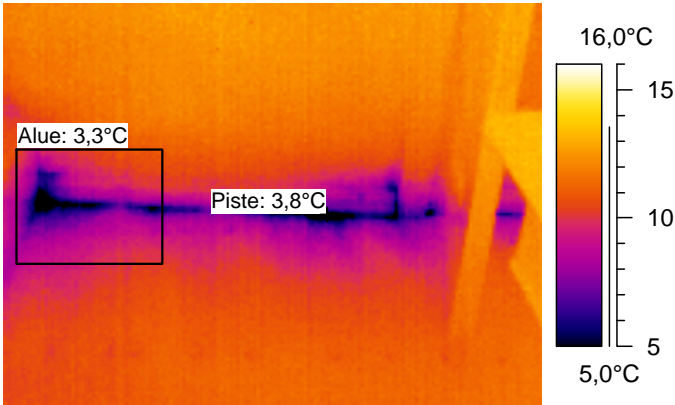
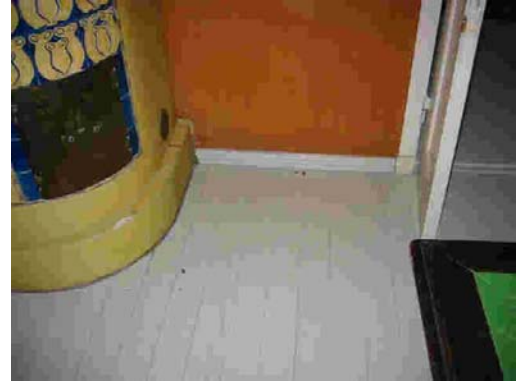
Biljardisali

Mittauspiste 1	3,8°C
Mittausalue min	3,3°C
Mittausalue max	11,2°C

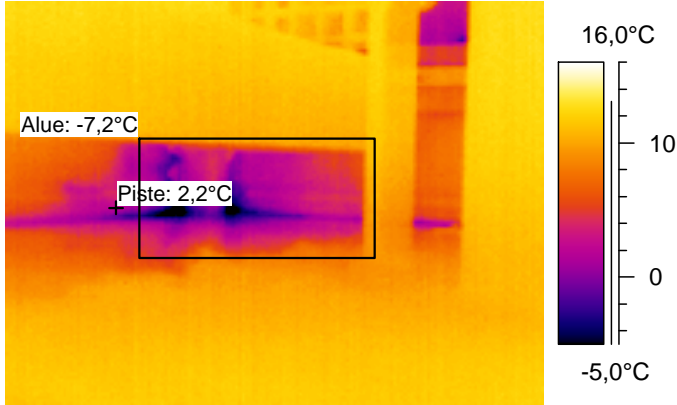
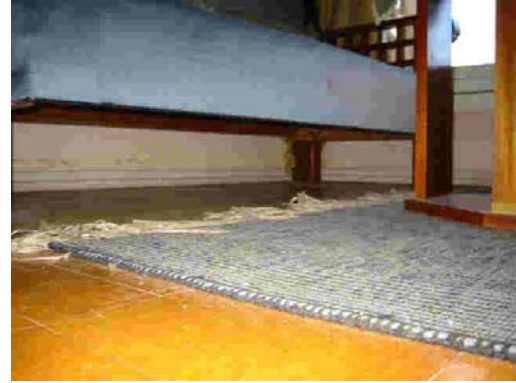
Ruokasali

Ruokasalista löytyi yhteensä 4 vikakohtaa. Myös ruokasalista löytyi vastaavasta nurkasta kuin biljardisalin pahimmat vikakohtat todella alhaisia lämpötiloja, -7,2 astetta. Lämpötila viittaa selvästi ilmavuotoon, mutta syynä näin selkeään ilmavuodon syntymiseen saattaa olla kosteuden aiheuttama rakenteiden eläminen.

Mittauspiste 1	2,2°C
Mittausalue min	-7,2°C
Mittausalue max	11,7°C

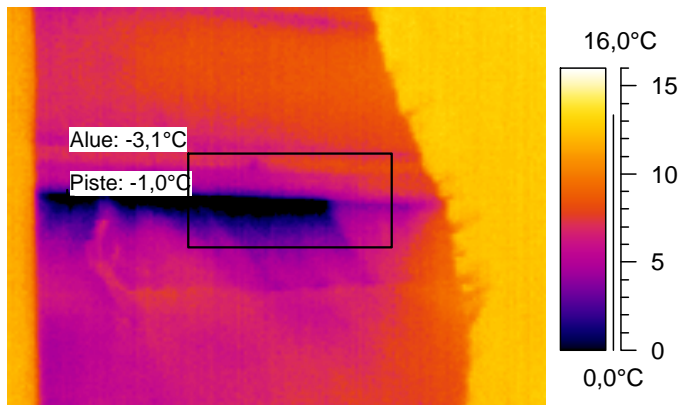
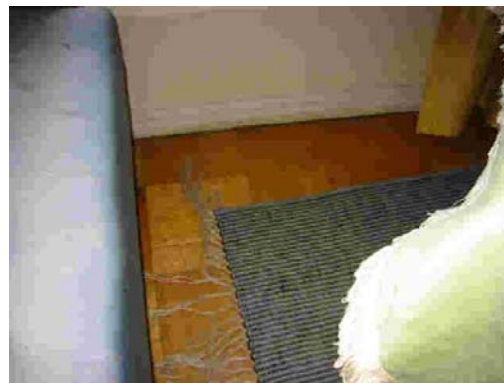
Ruokasali

Mittauspiste 1	-1,0°C
Mittausalue min	-3,1°C
Mittausalue max	8,5°C

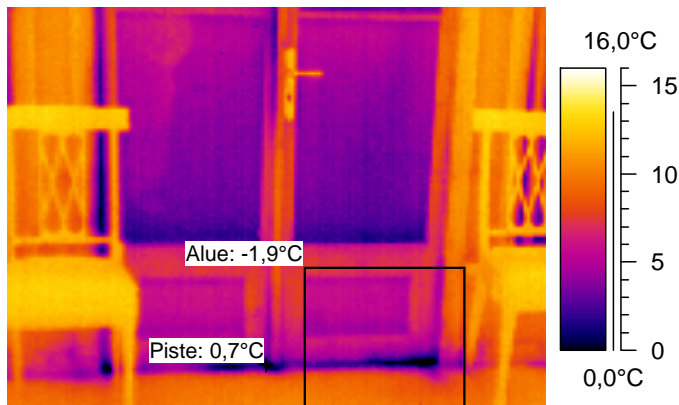
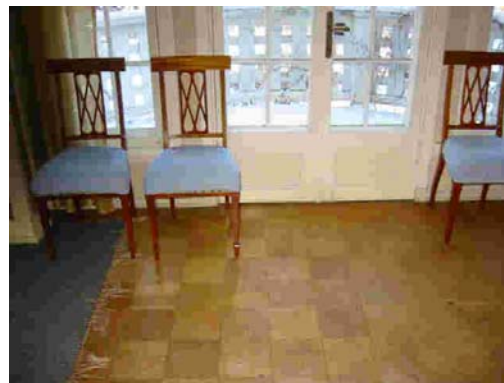
Ruokasali

Mittauspiste 1	0,7°C
Mittausalue min	-1,9°C
Mittausalue max	10,5°C

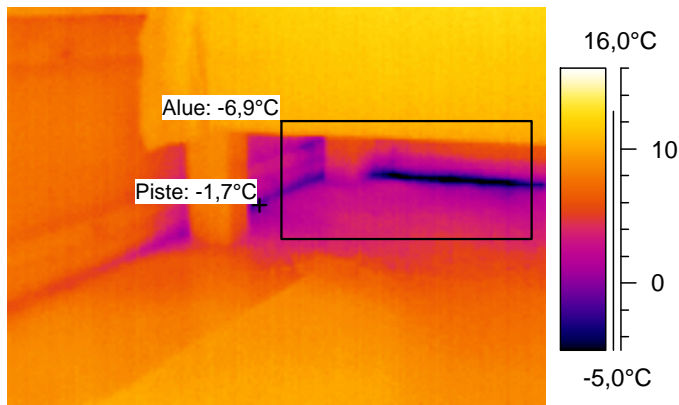
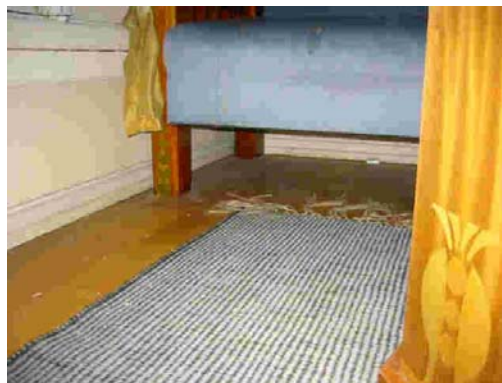
Ruokasali

Mittauspiste 1	-1,7°C
Mittausalue min	-6,9°C
Mittausalue max	11,2°C

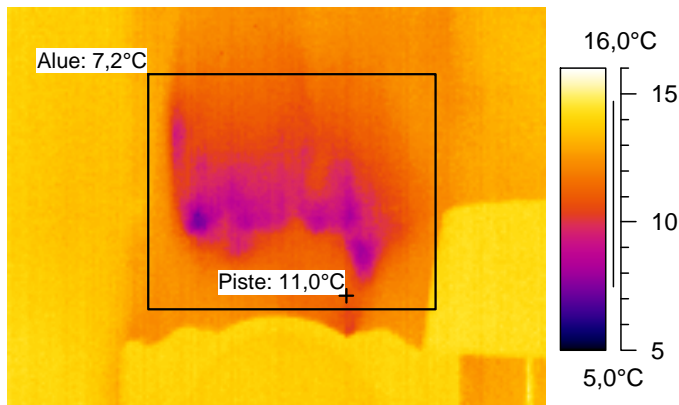
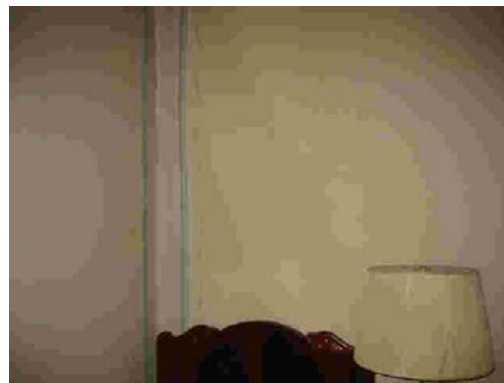
Yläkerta, Mh2

Mh 2:n seinästä löytyi lämpötilapoikkeama keskeltä seinää. Kyseessä oltava joko eristevika tai kosteusvaurio.

Mittauspiste 1	11,0°C
Mittausalue min	7,2°C
Mittausalue max	14,4°C

Kommentit: Keskellä makuuhuoneen seinää lämpötila poikkeaa. Kosteusongelma??

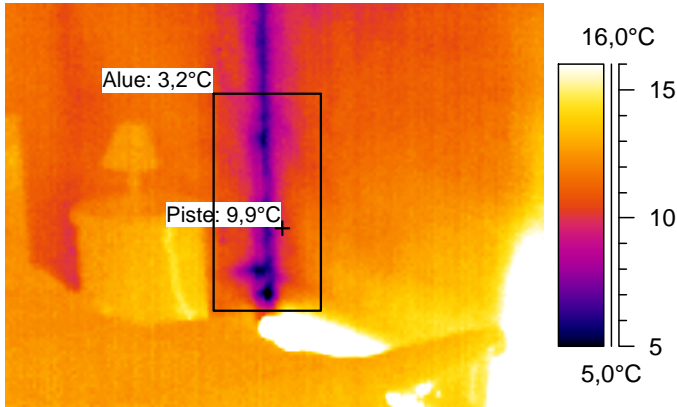
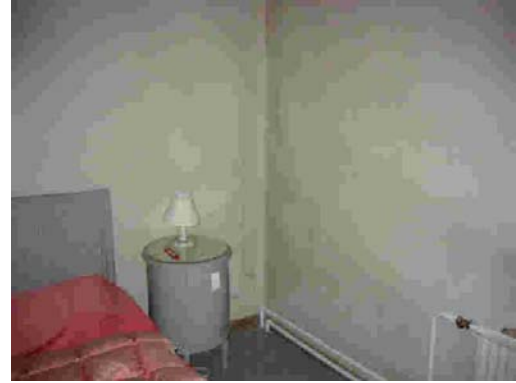
Yläkerta, Mh3

Mh 3 molemmista ulkoseinän vastaisista nurkista löytyi lämpötilapoikkeamat. Aiheutuvat mahdollisesti kosteudesta rakenteissa.

Mittauspiste 1	9,9°C
Mittausalue min	3,2°C
Mittausalue max	15,3°C

Kommentit: Lämpötilapoikkeama nurkassa, joka viittaa kosteusvaurioon. Myös visuaalikuvasa näkyy kosteusvauriota.

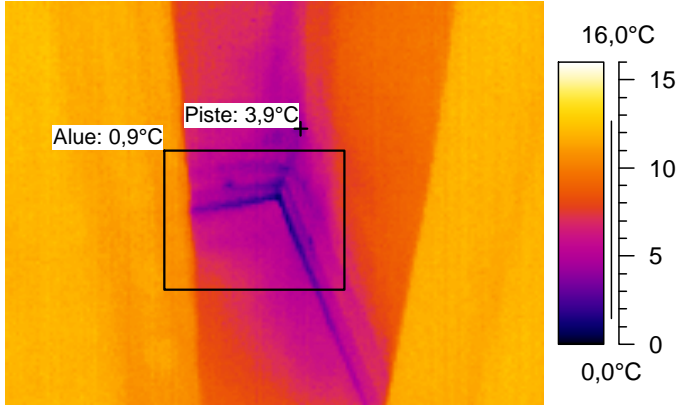
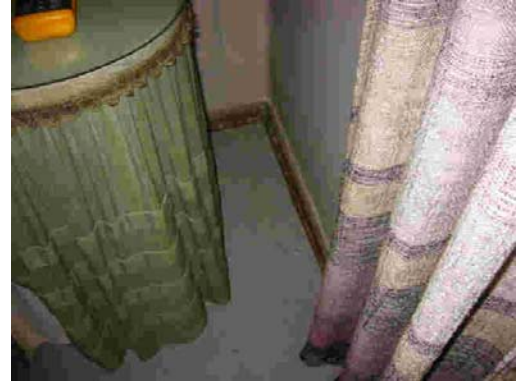
Yläkerta, Mh3

Mittauspiste 1	3,9°C
Mittausalue min	0,9°C
Mittausalue max	11,6°C

Kommentit: Lämpötilapoikkeama, joka viittaa kosteusongelmaa.
