# ITÄ-HAKKILAN KOULU

## ILMANVAIHTOJÄRJESTELMÄN KUNTOTUTKIMUS

**Tutkimuksen ajankohta:** vko 39-40 / 2008  
**Raportin päiväys:** 22.10.2008  
**Tilaaajan yhteyshenkilö:** Vantaan Kaupunki  
Per Andersson, 040 5939212

**Kuntotutkimuksen suorittajat:**  
Tekmanni Service Oy

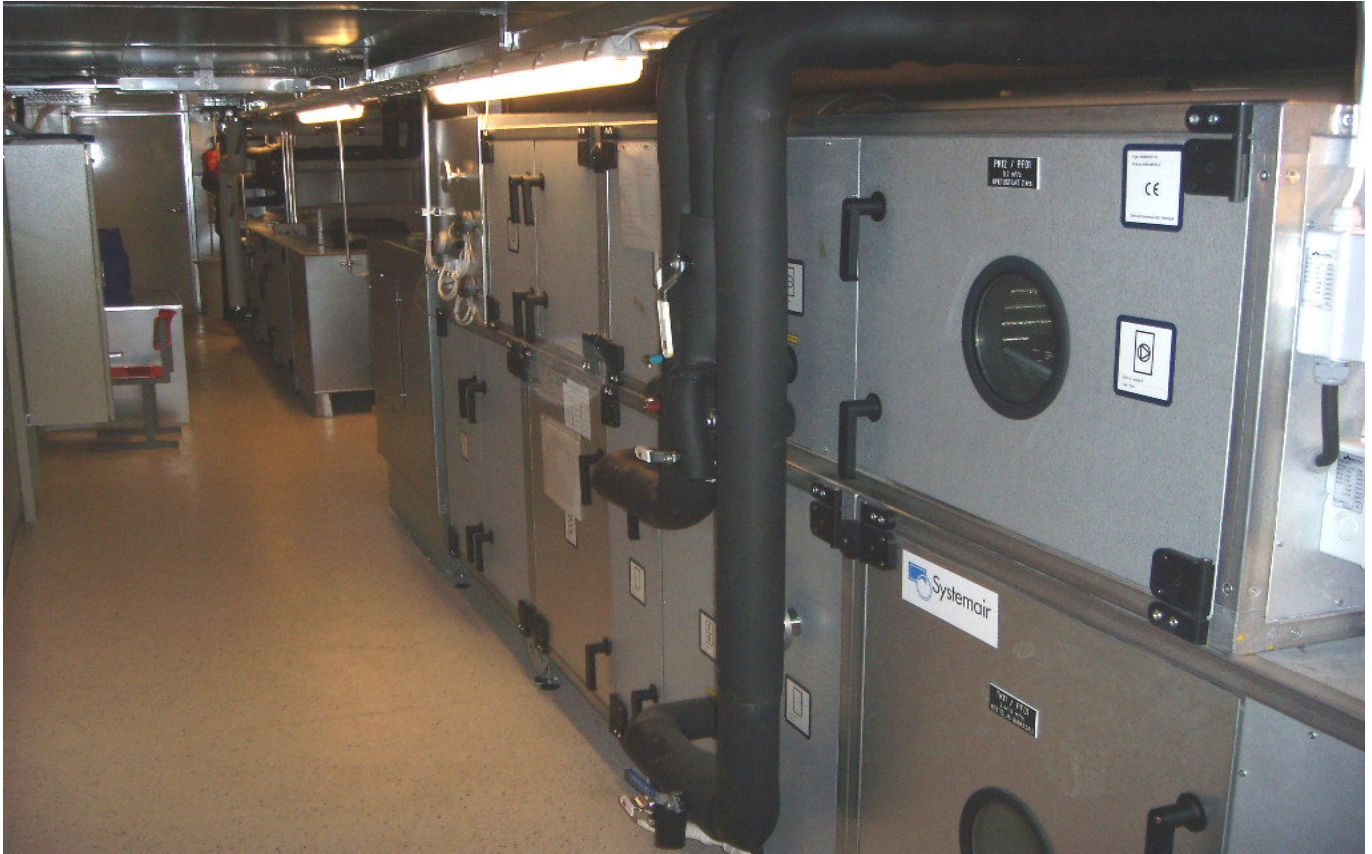
KUVA 1. Yleiskuva IV- konehuoneesta.

Koulun ilmastointikoneet ovat osin alkuperäisiä ja osin vuosien varrella uusittuja. Koneet ovat erivalmistajien koneita (Koja, Fläk, Danvent, PM-Luft ja Mastervent) ja ne sijaitsevat eripuolella rakennusta olevissa IV- konehuoneissa (kuva 1, kuva 2 ja kuva 3). Koneet ovat varustettu sulkupellillä, suodatinyksiköllä, puhallinyksiköllä, LTO- kuutiolla ja lämpöpatterilla.

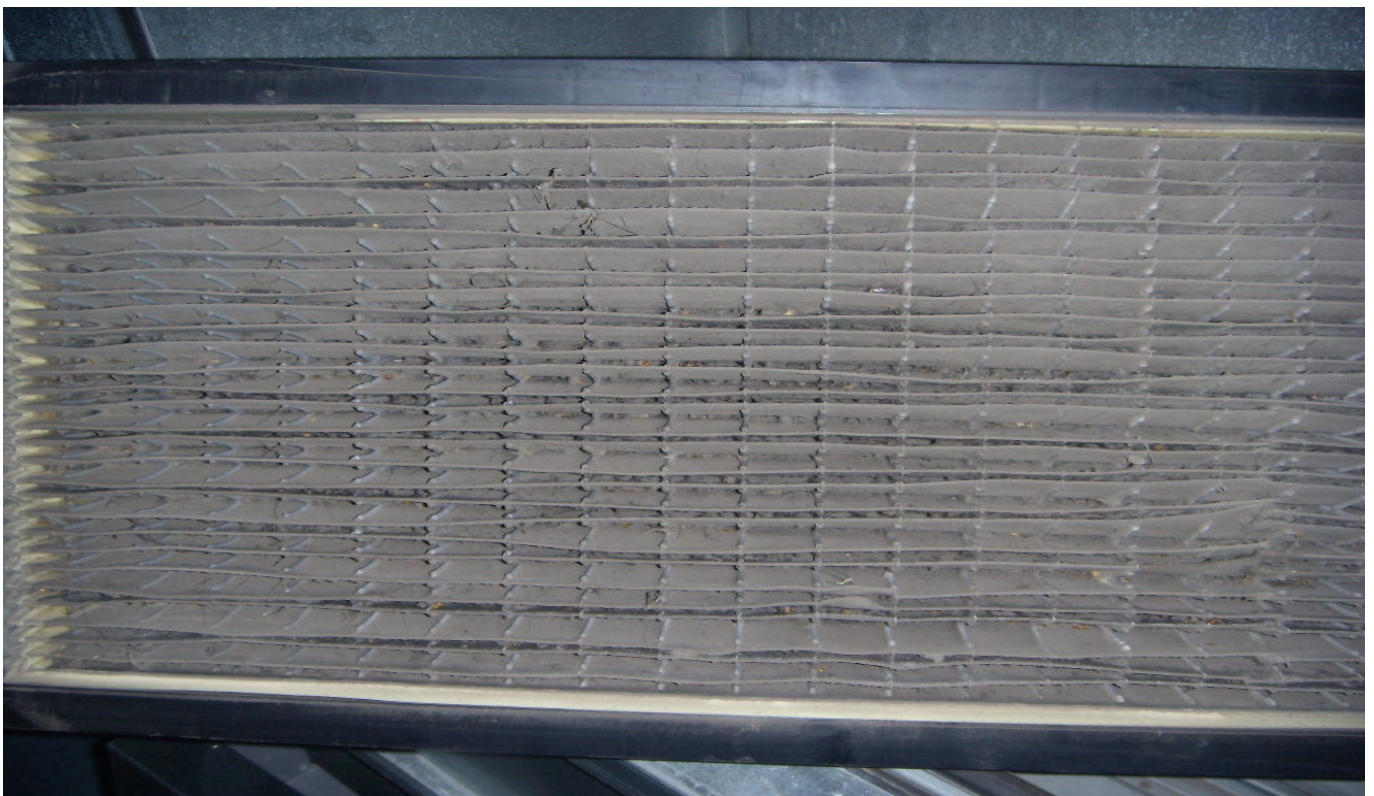
- Suodattimet ovat hieman pölyiset (kuva 4). Suodattimet tulee uusita huoltosuunnitelman mukaisesti.
- Lämpöpatterissa on hieman pölyä ja roskaa. Lämpöpatteri tulee puhdistaa seuraavan huollon yhteydessä.
- Puhaltimen hihna on melkein poikki. Puhaltimen hihna tulee uusita seuraavan huollon yhteydessä.
- Sähkömoottorissa on kuiva laakeriääni. Sähkömoottorin laakerit tulee uusita seuraavan huollon yhteydessä.
- Puhallin on hieman pölyinen (kuva 6). Puhallin tulee puhdistaa / pestä seuraavan huollon yhteydessä.

KUVA 4. Yleiskuva tuloilmasuodattimesta.

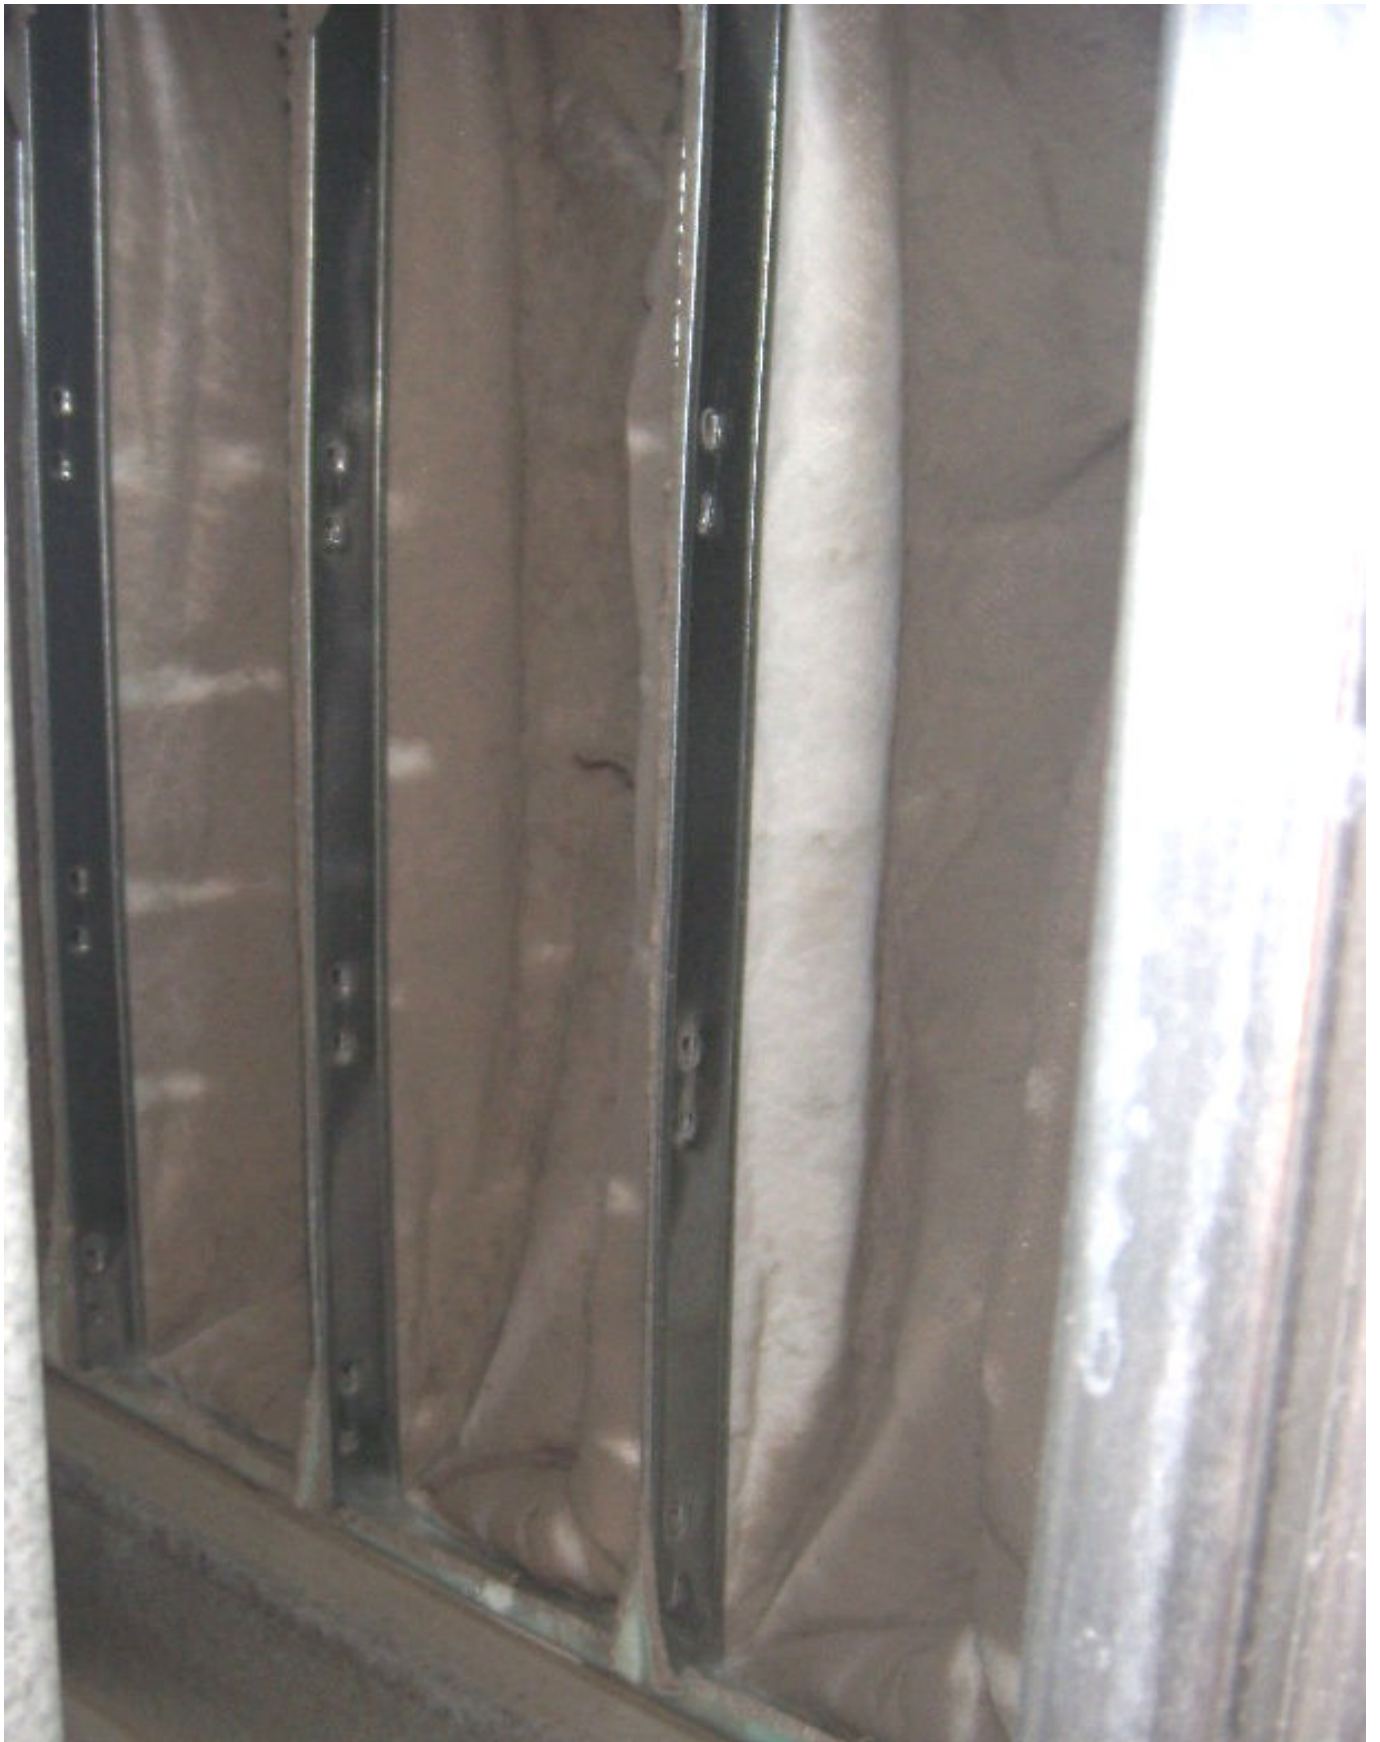
- Luukkujen tiivisteet ja kiinnitykset ovat heikkokuntoisia ja luukuista tapahtuu hieman ohivirtausta. Luukkujen kiinnityksiä ja tiivisteitä tulee korjata seuraavan huollon yhteydessä.
- Suodattimet ovat hieman pölyiset (kuva 7). Suodattimet tulee uusita huoltosuunnitelman mukaisesti.

KUVA 7. Yleiskuva poistoilmasuodattimesta.

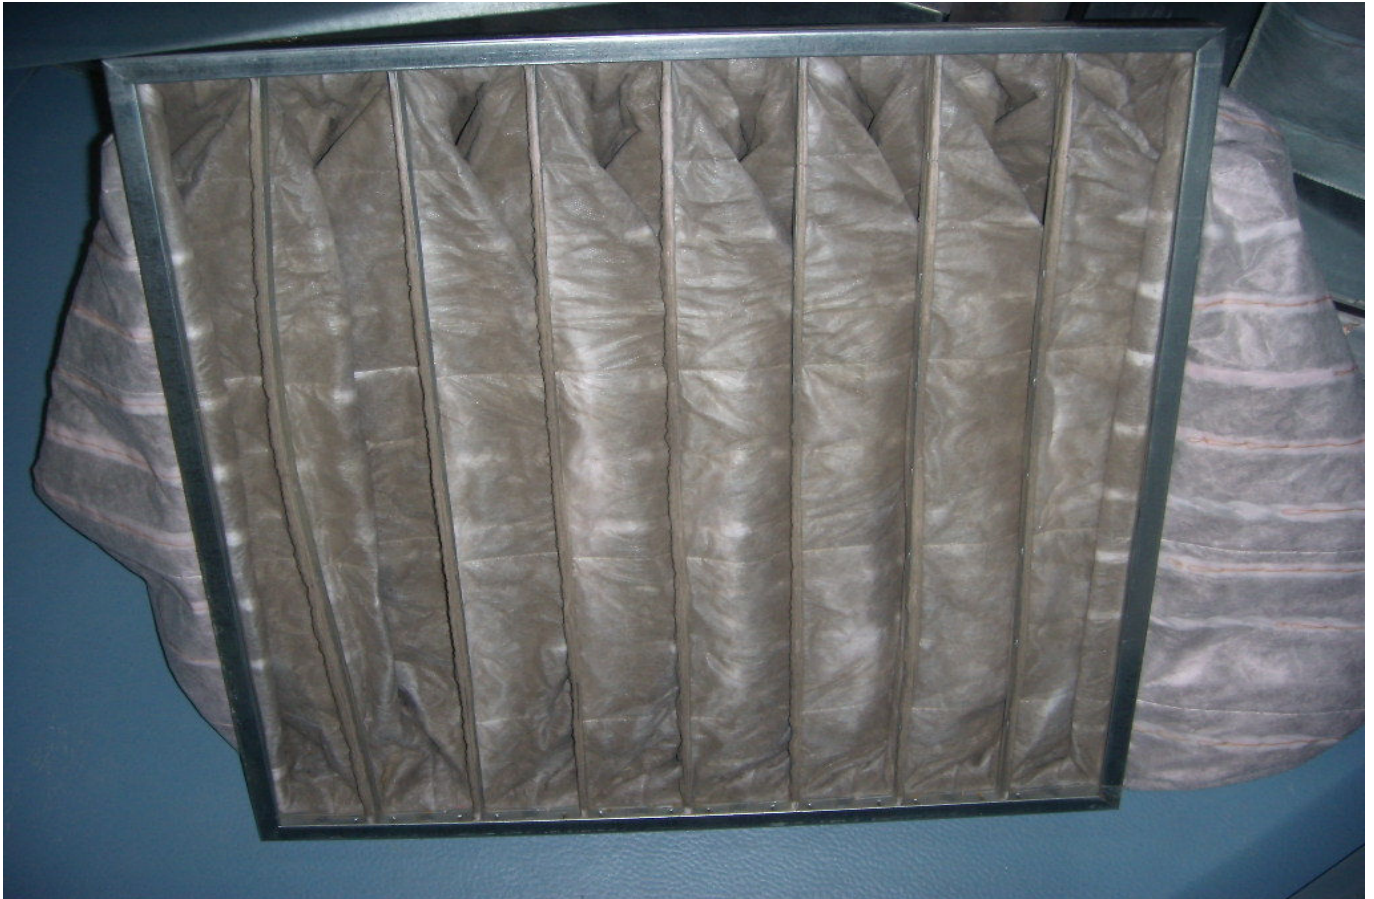
- Suodattimet ovat hieman pölyiset (**kuva 15**). *Suodattimet tulee uusia huoltosuunnitelman mukaisesti.*
- LTO- kuutio on hieman pölyinen (**kuva 16**). *LTO- kuutio tulee puhdistaa seuraavan huollon yhteydessä.*
- Lämpöpatteri on hieman pölyinen. *Lämpöpatteri tulee puhdistaa seuraavan huollon yhteydessä.*

KUVA 15. Yleiskuva tuloilmasuodattimesta.

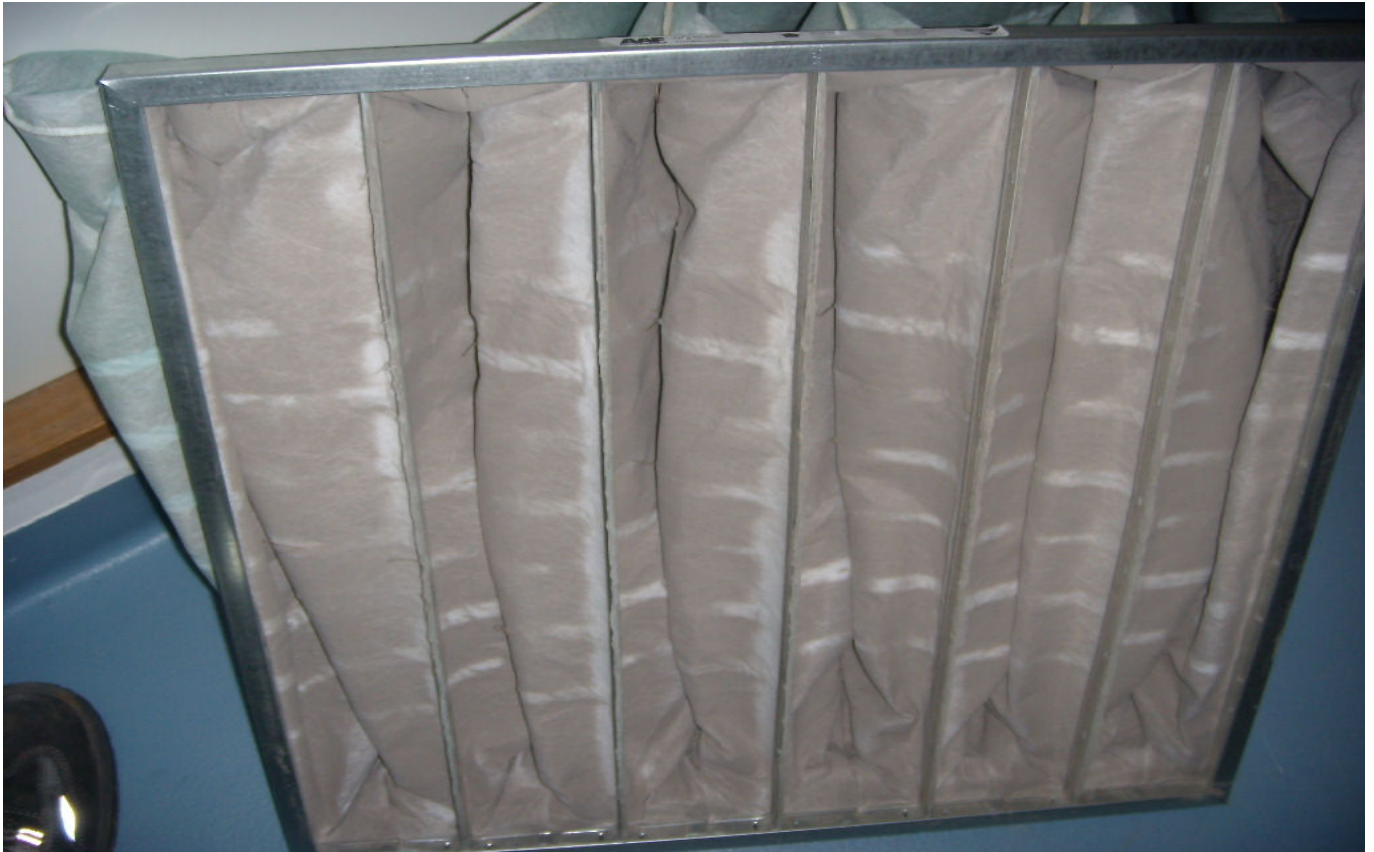
- Suodattimet ovat hieman pölyiset (**kuva 17**). *Suodattimet tulee uusia huoltosuunnitelman mukaisesti.*

KUVA 17. Yleiskuva poistoilmasuodattimista.

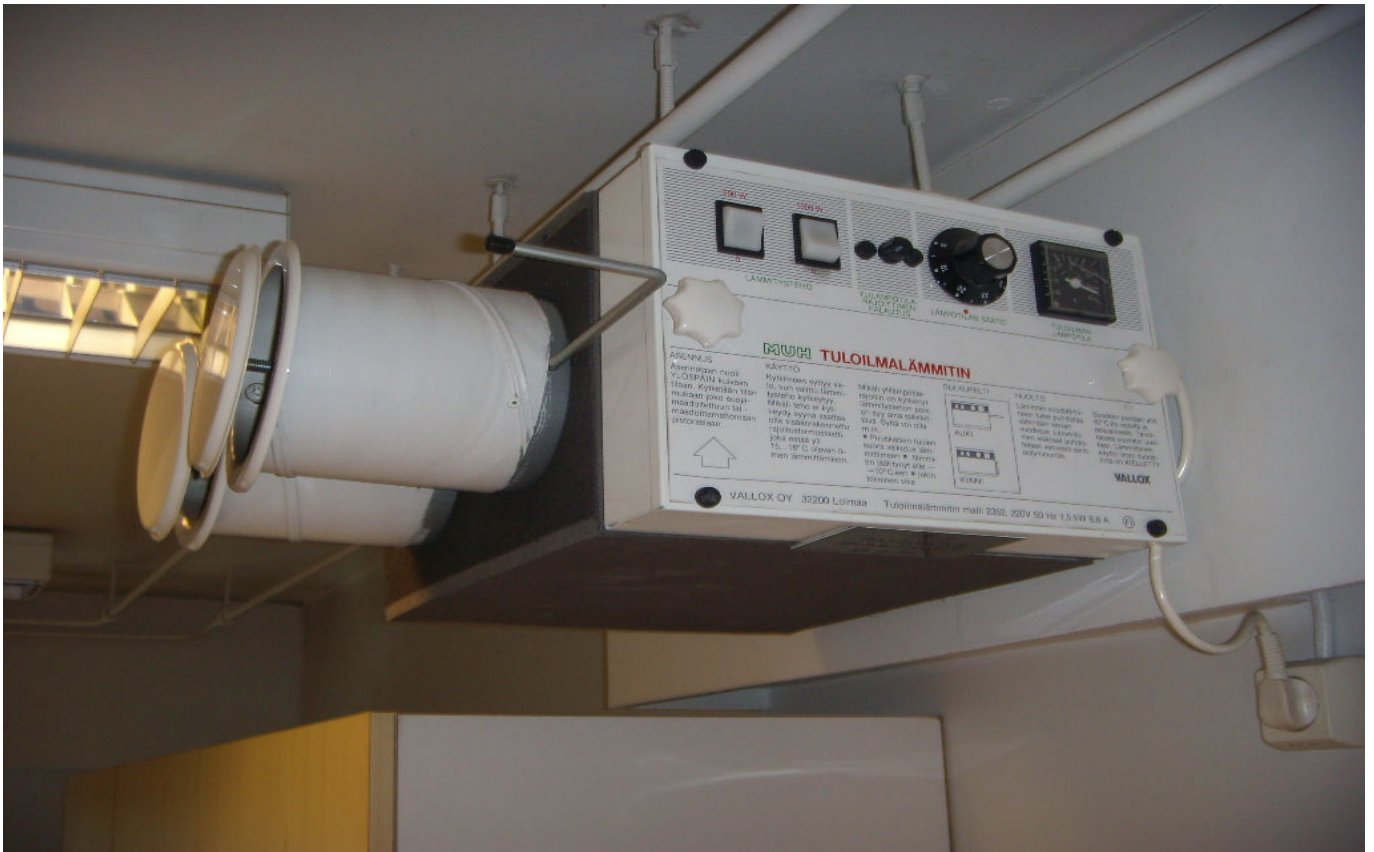
Hammashoitolan ilmanvaihtoa on parannettu asentamalla hoitolaan 3 kpl Valloxin tuloilmalämmittimiä (kuva 18). Lämmittimet ovat silmämääräisen tarkastusten perusteella kunnossa, mutta ilmamäärät jäävät melko paljon suunnitelluista ilmamäärästä tuloilman osalta. Lämmittimet tulee tarkastaa ja huoltaa ensitilassa ja tilojen ilmamäärät tulee tasapainottaa.

KUVA 18. Yleiskuva hammashoitolan tuloilmalämmittimestä.

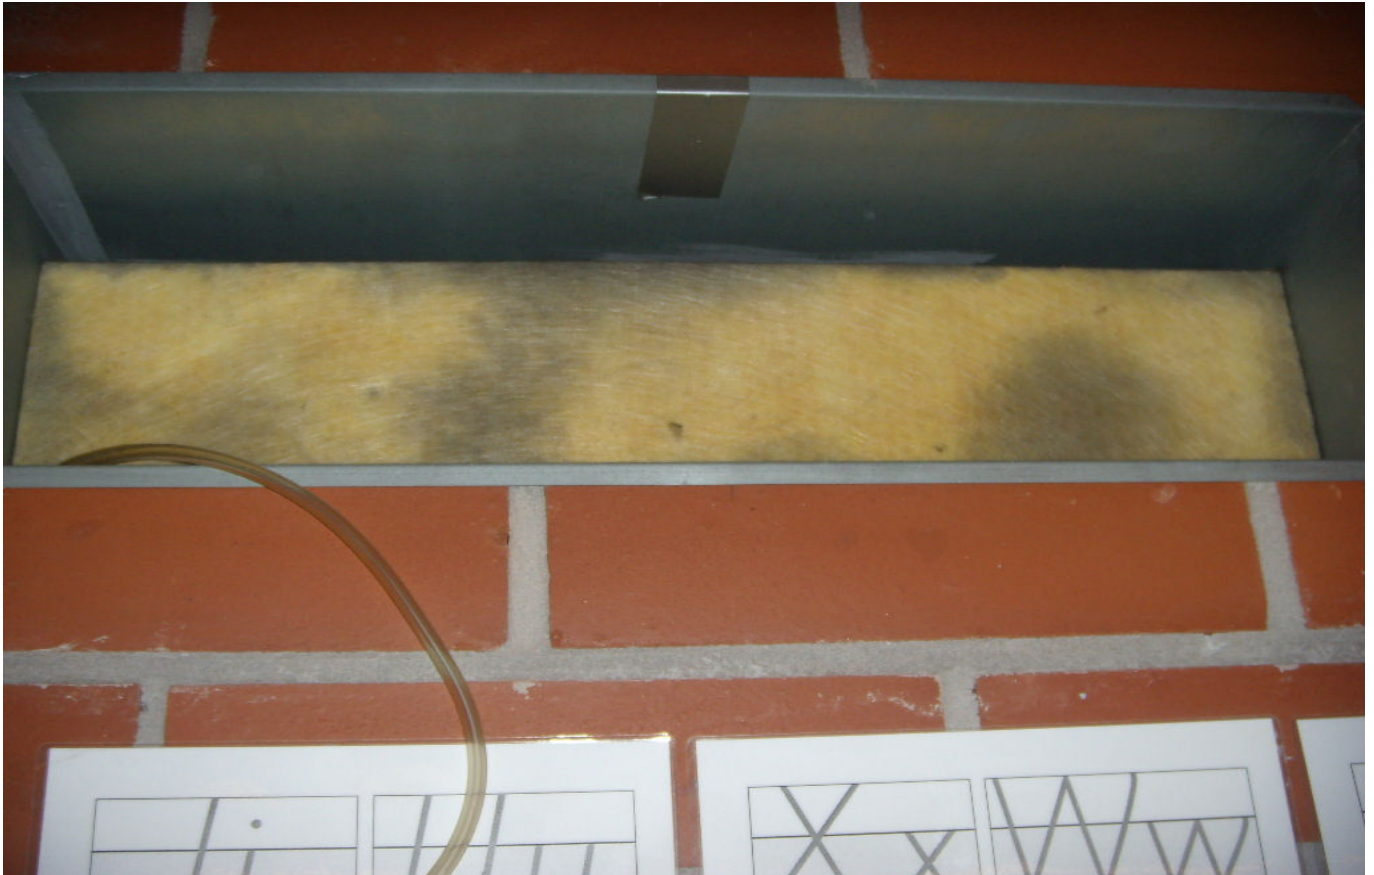
Tuloilmaelimet ovat luokkatiloissa ns. ritiläsäleikköjä ja seinähajottajia, joilla on osin mahdollista muokata heittokuvioita. Tuloilmaelimien tasauslaatikoissa on villapintaeriste, joista saattaa päästä villakuituja huoneilmaan (**kuva 23**). Tasauslaatikot tulee puhdistaa nuohouksen yhteydessä ja villapinnat tulee käsitellä suoja-aineella, jotta villakuitujen mahdollinen pääsy huoneilmaan saadaan estettyä. Pääte-elimet ovat osin hieman pölyisiä, mutta täysin toimivia nykyjärjestelmässä. Pääte-elimet tulee puhdistaa nuohousten yhteydessä tai tarvittaessa.

KUVA 23. Yleiskuva luokkahuoneen tasauslaatikosta.

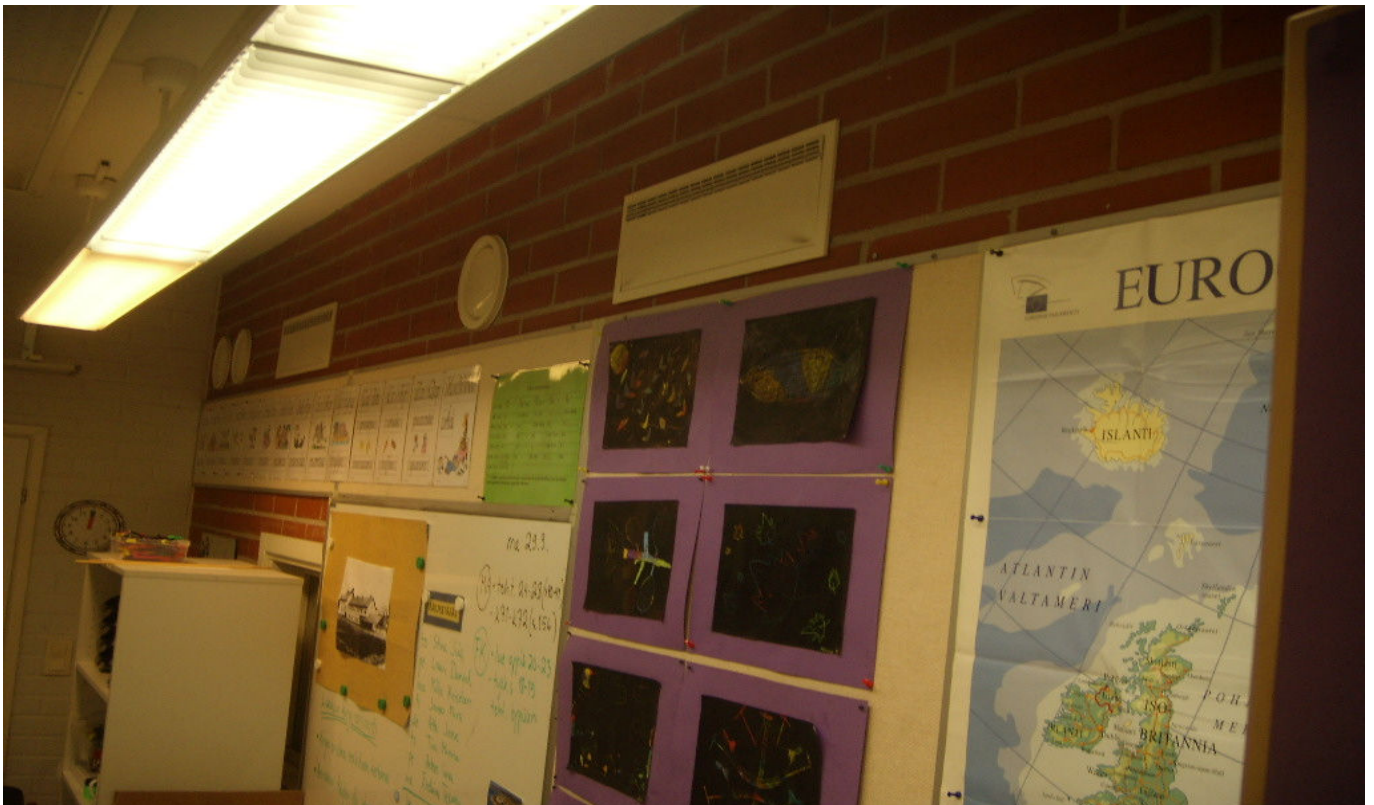
Tuloilmaelimien heittokuviot selvitettiin savukokein (kts liitteenä olevasta piirustuksesta). Mittauksissa havaittiin, että ilman liikkuvuus on luokkahuoneissa tyydyttävää tasoa. Heittokuviot ovat osin hieman kapeita ja lyhyitä. Heittokuvioiden edessä on valaisimia ja kaappien päällä on tavaraa, jotka estää ilman liikkumista (**kuva 24** ja **kuva 25**). Lisäksi väliseinäelementtejä on heittokuvioiden edessä (**kuva 26**). Huoneiden huuhtelua voidaan hieman parantaa poistamalla tuloilmasäleikköjen edestä turhat tavarat ja säätämällä heittokuvioita leveämmäksi. Heittokuviot tulee tarkastaa ja mahdollisesti säätää nuohousten yhteydessä.

KUVA 24. Luokkahuoneiden valaisimia on osin asennettu heittokuvioiden eteen.

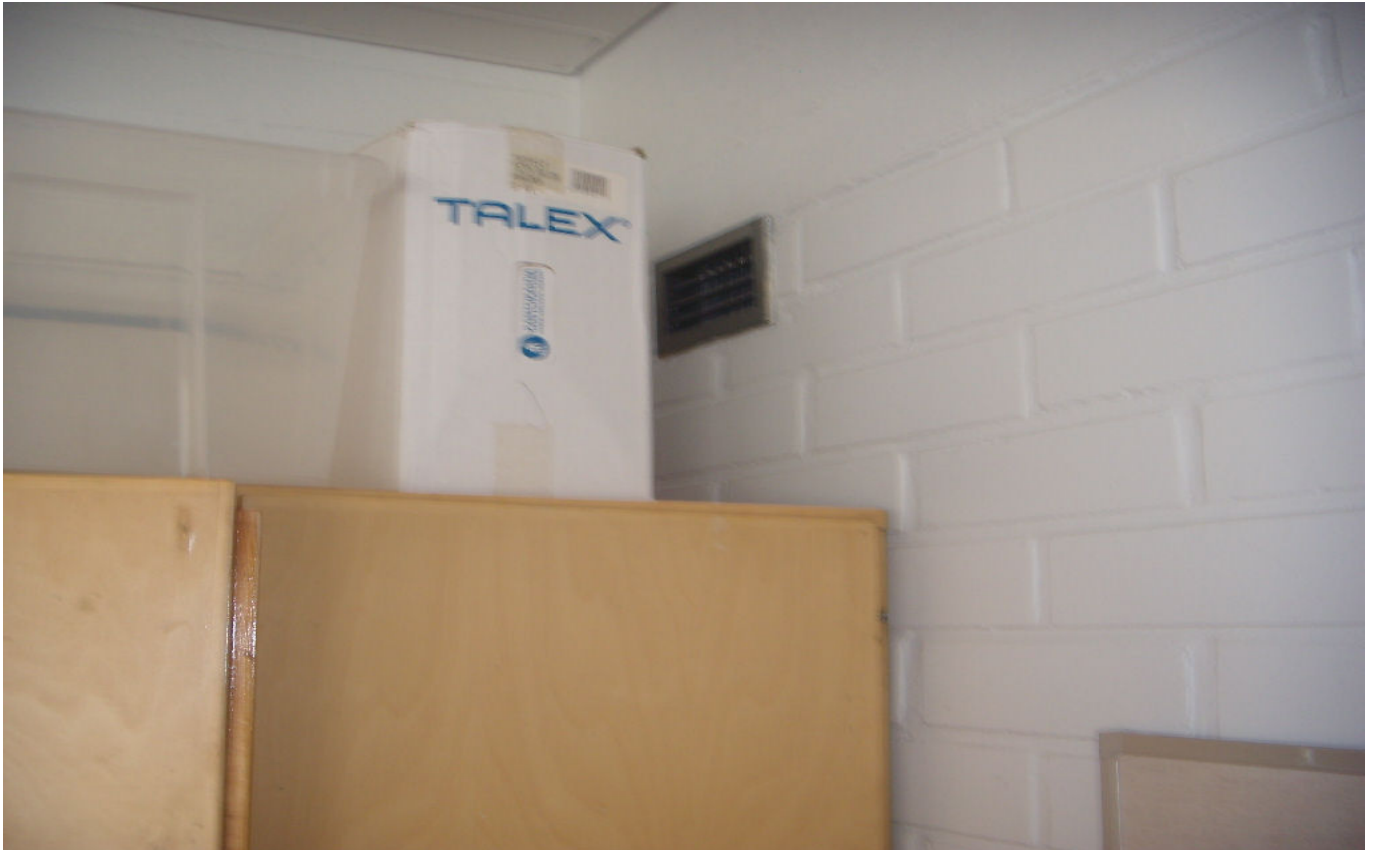
KUVA 25. Kaappien päällä on tavaraa, jotka estävät ilman liikkumisen.

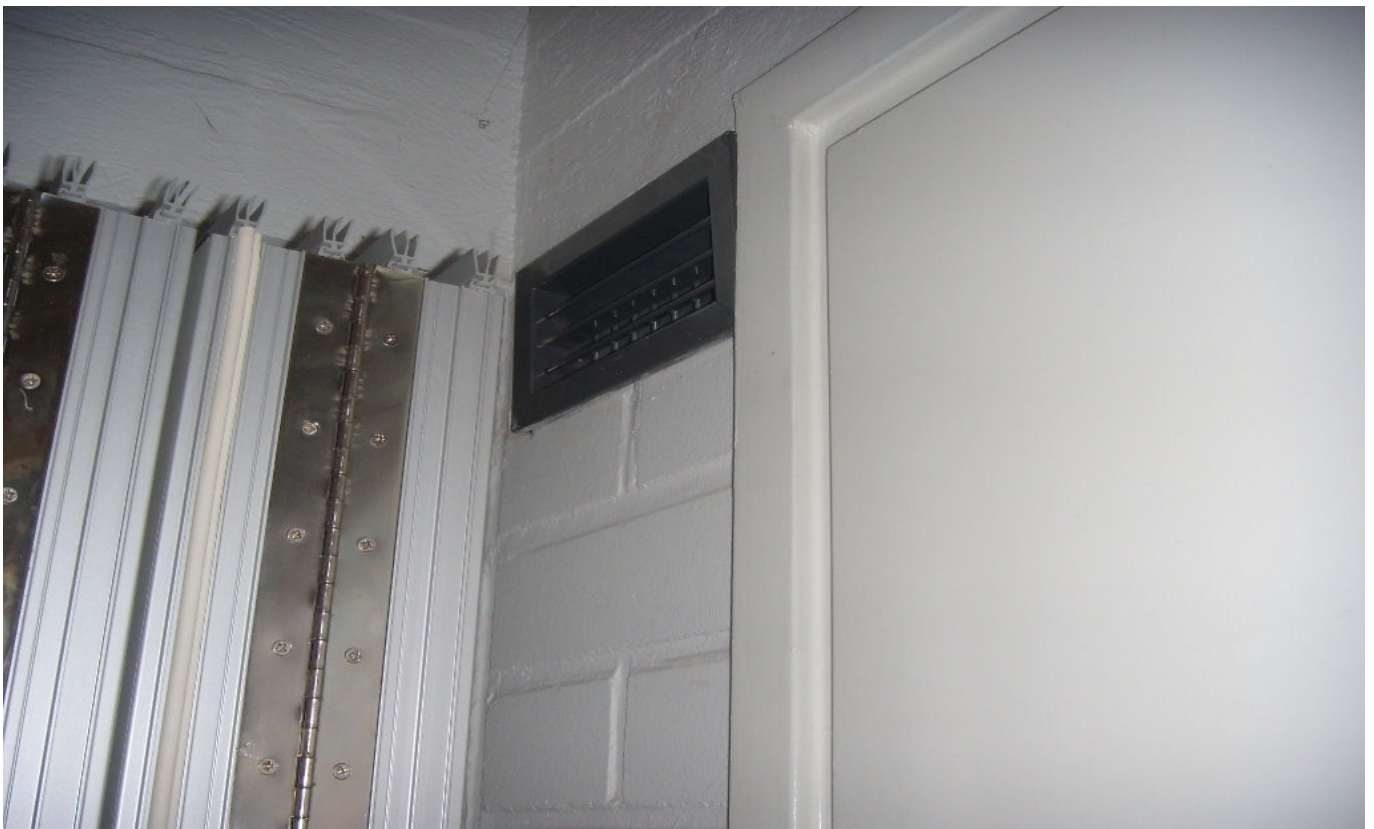
KUVA 26. Heittokuvioiden edessä on väliseinäelementtejä.
