## Alustatilan tiiviys- ja kuntokartoitus

### Itä-Hakkilan koulu, piharakennus

Koulutie 8  
01260 VANTAA

**ASB-YHTIÖT,**  
**ASB-Consult Oy Ab, Helsinki**

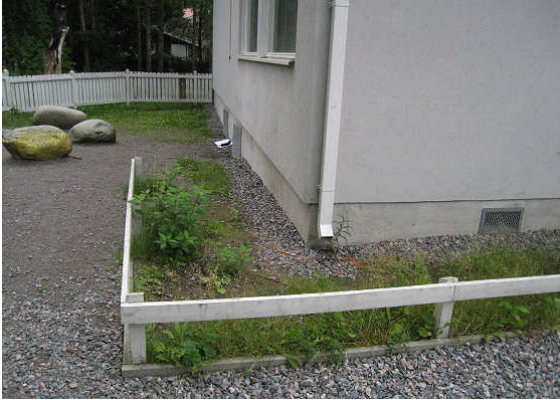
Sisäänkäyntiluukut ovat molempien päätyjen sokkeleissa. Alustatilan korkeus on noin 500 – 700 mm ja täyttönä on lounaan puoleisella osalla salaojasoraa ja koillisen puoleisella osalla hiekkaa. Sokkelirakenteissa on suorakaiteen muotoiset ilmanvaihtoaukot, joissa oli metalliset ritilät tai –säleiköt. Metalliritilät ovat luoteisen puoleisella sivustalla liian lähellä maanpintaa. Myös sisäänkäyntiluukut ovat lähellä maanpintaa tai maanpinnan alapuolella (koillispääty, *kuva 1*).

**Kuva 1** Koillispuoleisen alustatilan sisäänkäynnit. Maanpinta viettää rak. päin.

**Pohjoiskulmauksen salaojan sijainti tulee muuttaa siten, ettei järjestelmä kastelisi sokkelirakenteita. Ulkopuoliset maan pinnat tulee muotoilla siten, ettei sade- ja sulamisvesistä aiheudu tarpeetonta kosteusrasitusta.**

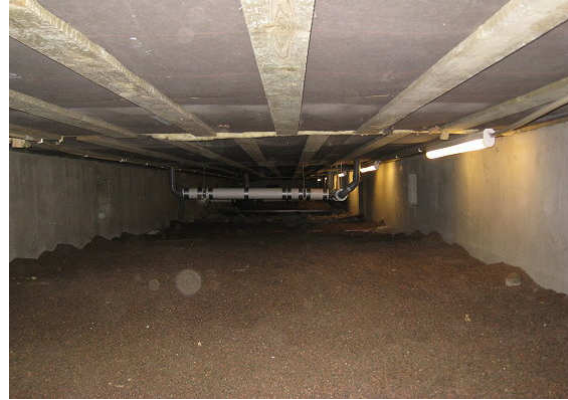
Lounaan puoleisella osalla alustatilassa olevan salaojasoran pinnalla ei havaittu rakennusjätettä (*kuva 2*). Vaikka **salaojasoraa** on paikoin paksultikin on se **kosteaa**. Täyttökerros on paikoin epätasainen (*kuva 3*). **Perustuspalkkien teräksisten tukirakenteiden kohdalla täyttökerros on pieni ja pinnoilla on nähtävissä mikrobikasvustoa (*kuva 4*).** Perustuspalkkien alla on jäljellä rakennusaikaisia alasilautoja. Perustuspalkkien alaosat ovat kuivat. Bituliittilevyn ja harvalaudoituksen pinnoilla ei ole näkyvää mikrobikasvustoa. Harvalaudoituksen ja bituliittilevyn kosteus oli 15 p-%.

**Kuva 2** Lounaan puoleista osaa. Salaojasora kostea.

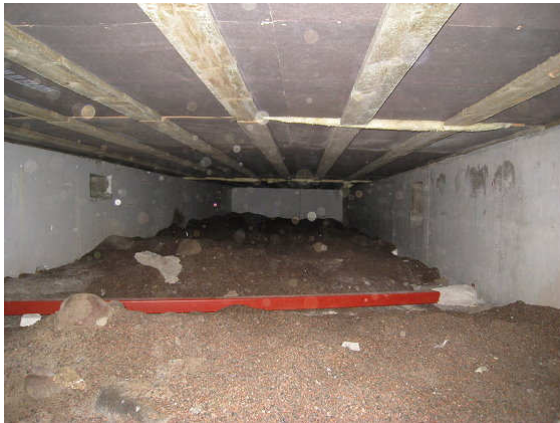
**Kuva 3** Täyttökerros on paikoin epätasainen.

**Lounaan puoleisella rakennusosalla perustusalkkien kohdilta poistetaan mikrobikasvustoa sisältävä pintamaa ulottaen n. 100 mm syvyydelle. Jäljelle jäävä pintamaa peitetään # n. 8 – 16 mm pestyllä sepelillä rakennesuunnittelijan ohjeen mukaisesti. Lisäksi tasoitetaan jo olemassa olevaa pintaa ja lisätään pestyä sepe- liä mikäli peitevahvuus ei ole riittävä. Rakennusaikaiset alasidelaudat poistetaan.**

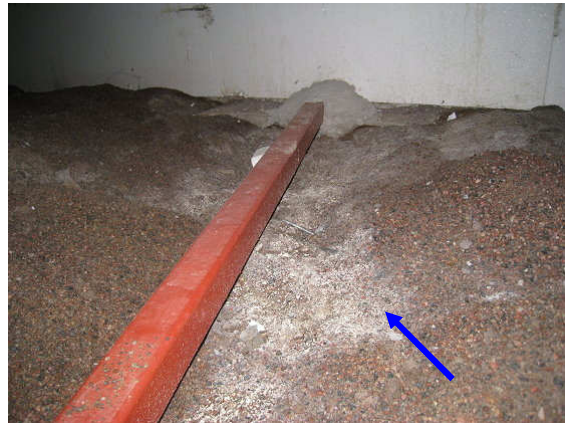
**Kuva 4** Tukirakenteiden kohdalla täyttökerros on pieni ja pinnalla on mikrobikasvustoa.

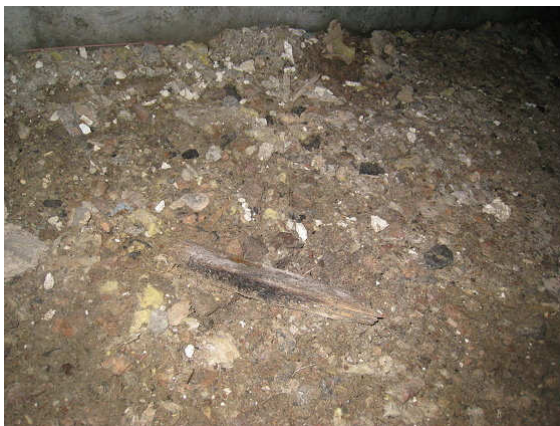
Koillisen puoleisella päätyosalla on täyttökerroksena olevan **kostean hiekan pinnalla siellä täällä kosteus- ja mikrobivaurioituneita puun ja lastulevyn kappaleita (*kuva 5*).** Perustuspalkkien alaosien pinnat olivat märät ja pinnoilla helmeili kondenssin vaikutuksesta vettä (*kuva 6*). Perustuspalkkien alla on jäljellä rakennusaikaisia alasilautoja (*kuva 7*), jotka ovat **kosteus- ja mikrobivaurioituneet**. Monin paikoin alustatilassa oli voimakas pistävä haju. Bituliittilevyn ja harvalaudoituk-

**Kuva 5** Koillispuoleisella osalla on kostea hiekkaa ja pinnalla on kosteus- ja mikrobivaurioituneita puun ja lastulevyn kappaleita.

**Koillisen puoleiselta rakennusosalta tulee poistaa laudan ja lastulevyn kappaleet, rakennusaikaiset alasidelaudat sekä muottivanerit. Bituliittilevyjen ja harvalautojen sekä sokkeleissa kiinni olevien polystyreenilevyjen pinnat harjataan/ imuroidaan puhtaaksi liasta ja mikrobikasvustoista sekä käsitellään ao. desinfektio-/ homeen estoaineella ohjeiden mukaisesti. Rakennusosalta poistetaan kosteaa hiekkaa imukalustoa käyttäen mahdollisuuksien mukaan noin 200 mm. Jäljelle jäävä pintamaa peitetään suodatin kankaalla ja päälle levitetään uusi 200 mm vahvuinen pintakerros # n. 8 – 16 mm pestyä sepeliä rakennesuunnittelijan ohjeen mukaisesti.**

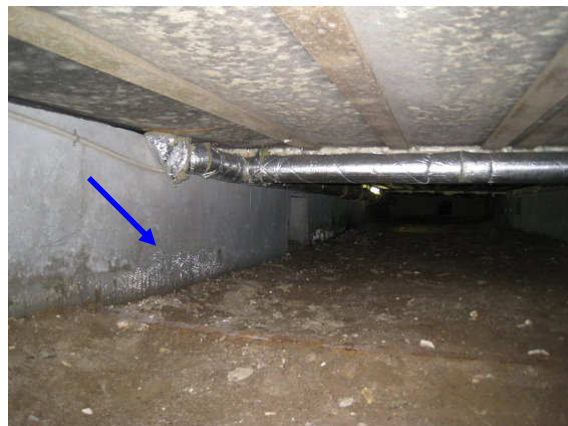
**Kuva 6** Perustuspalkkien alaosat ovat märät ja pinnoilla helmeili vesipisaraita.

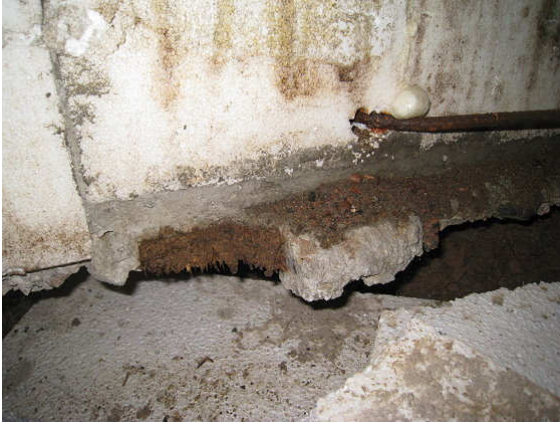
**Kuva 7** Perustuspalkkien alla kosteus- ja mikrobivaurioituneita alasiladelautoja.

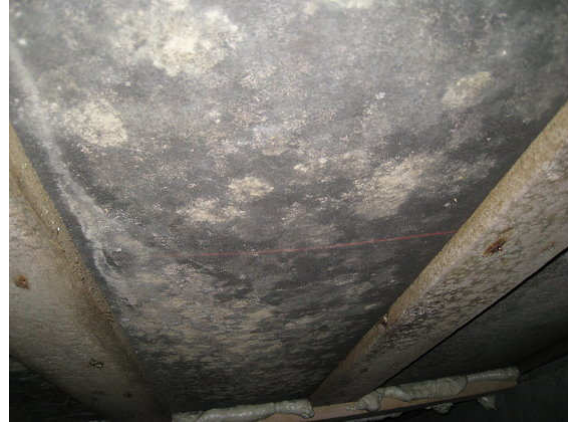
sen pinnoilla on näkyviä mikrobikasvustoja. Harvalaudoituksen ja bituliittilevyn kosteus oli yleisesti 20 – 26 p-% ja erityisen paha tilanne oli lähellä rakennuksen keskiosaa, jossa harvalaudoituksen ja bituliittilevyn kosteus oli 42 p-%. Em. kohdalla bituliittilevyn ja harvalaudoitusten pinnoilla on runsasta mikrobikasvustoa (kuva 8). Betonipalkkien välissä havaittiin muottivaneria.

**Kuva 8** Bituliittilevyn ja lautojen pinnoilla runsasta mikrobikasvustoa.

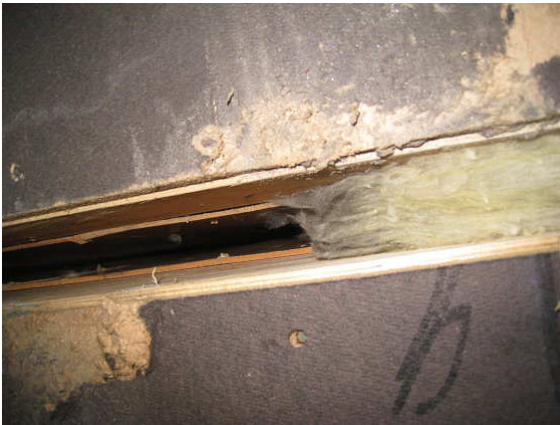
Rakennusosien välejä on tiivistetty polyuretaanivaahdolla mutta paikoin välit ovat jääneet avoimiksi (kuva 9). Koillisen puoleisella osalla polyuretaanin pinnalla helmeili vettä kondenssin vaikutuksesta (kuva 10).

**Kuva 9** Rakennusosien tiivistämätön liitoskohta lounaan puoleisella osalla.

**Alapohjarakenteen puutteellisesti tiivistetyt viemäri ja sähköläpiviennit ja rakennusosien rajat tiivistetään polyuretaanivaahdolla.**

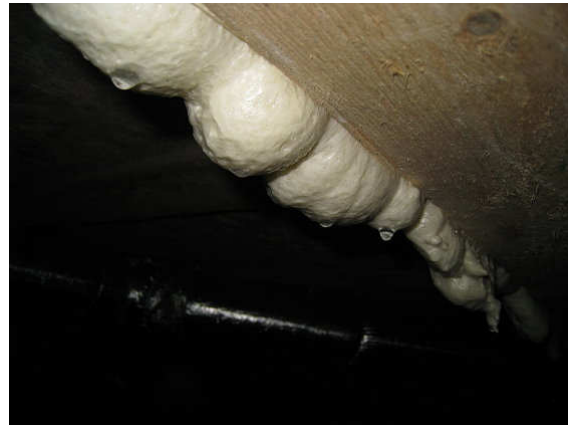
**Kuva 10** Polyuretaanivaahdon pinnalla on vesipisaroita.

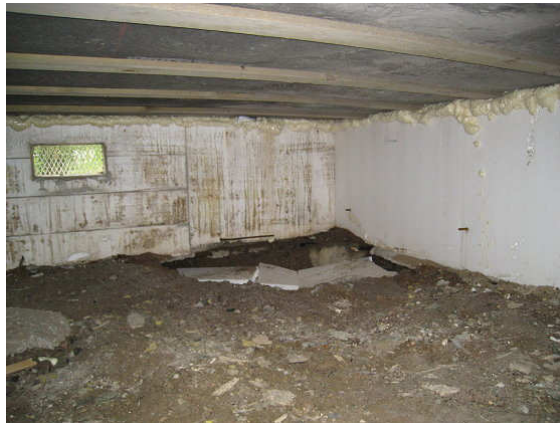
Koillisen puoleisella päätyosalla oli luode-kaakko –suuntaisesti Ø n. 200 mm sa-laojaputki, joka on kastellut sokkelirakennetta pohjoiskulmassa (kuva 11). Ulkopuolella maan pinta viettää lisäksi rakennukseen päin. Tilanne oli vastaava vuonna 2006. Yleisesti ottaen täyttökerros on vuoden 2006 tilanteeseen verrattuna kosteampaa ja vuoden 2006 selvityksen yhteydessä perustuspalkeissa ei esiintynyt kondenssia ja palkkien pinnoilla ei havaittu kosteutta.

**Kuva 11** Polystyreenilevyn alla salaojaputkea.

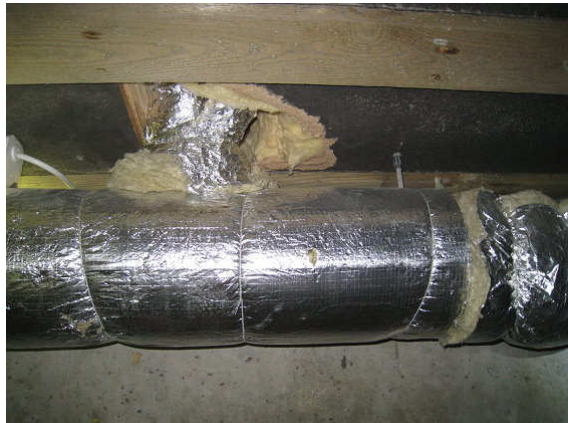
Alapohjarakenteen lävistyksiä ei oltu tiivistetty alustatilojen puolelta. Parissa kohdassa bituliittilevyä oli murtunut läpiviennin kohdalta ja näkyvillä oli kirkasta mine-raalivillaa (kuva 12). Yläpuolella oleva lastulevy oli myös ”terveen” väristä. Merkkisavulla ei havaittu ilmavirtausta 1.kerroksen suuntaan minkään läpiviennin kohdalta. 1.kerroksen SPK-tilan kohdalla on sähkökaapeleiden ja –johtojen läpivienti tiivistämättä (kuva 13), jolloin on suora ilmayhteys alustatilan ja SPK-tilan välillä. Merkkisavulla havainnoituna ilmavirtaus oli alustatilan suuntaan.

**Kuva 12** Tiivistämätön viemäriäpivienti.

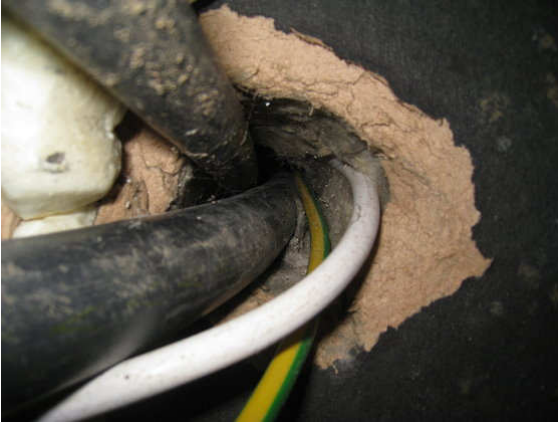
**Kuva 13** Tiivistämätön läpivienti sähköpääkeskukseen.

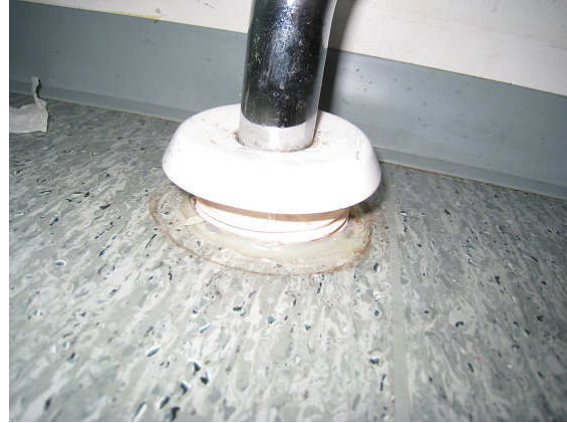
1.kerroksen tilojen lattioilla on hitsatut muovimatot, joka osittain toimii höyrynsulkuna. Seinien vierustoilla on liimalla kiinnitetyt muovikaistaleet. Mm. kynnyksien, välisseinien ja eri rakennusosien liittymien kohdilla muovimatto ei kuitenkaan ole yhtenäinen. Viemärläpivientien kohdilla ei havaittu merkkisavulla havainnoituna ilma-voitoja (kuva 14). Alustatilan korkea kosteus voi aiheuttaa pidemmän päälle vaurioita myös alapohjarakenteeseen.

**Kuva 14** Viemäriläpivientien kohdilla ei havaittu ilmavuotoja.

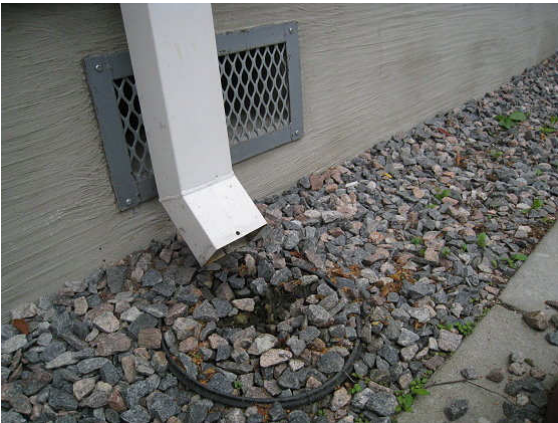
Vesikattovedet ohjataan räystäskouruihin ja syöksytorvin edelleen rakennuksen vierustoilla oleviin sadevesikaivoihin joista pihan puoleiset ovat karkean sepelin peitossa (kuva 15). Sisäänkäyntien kohdalla kattovedet ohjataan betonilaatoituksen päälle (kuva 16), jotka viettävät rakennukseen päin lisäten kosteusrasitusta.

**Kuva 15** Sadevesikaivot pihan puoleisella sivustalla sepelin peitossa.

**Sadevesikaivot puhdistetaan sepelistä ja sisäänkäyntien kohdille asennetaan loiskekivet veden ohjaamiseksi rakennuksen vierustalta.**

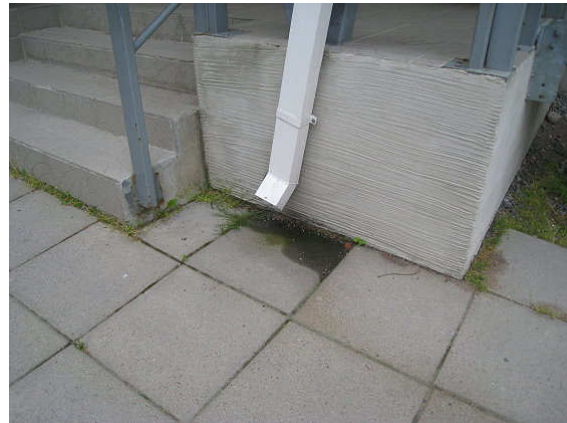
**Kuva 16** Kattoveden ohjaus puutteellinen sisäänkäyntien kohdilla.
