Liite 2  
Pohjapiirustus 2. krs  
musiikkiluokka 236

ITÄ-HAKKILAN KOULU  
Koulutie 8, 01260 Vantaa  
Sisäilmaselvitys 27.6.2014

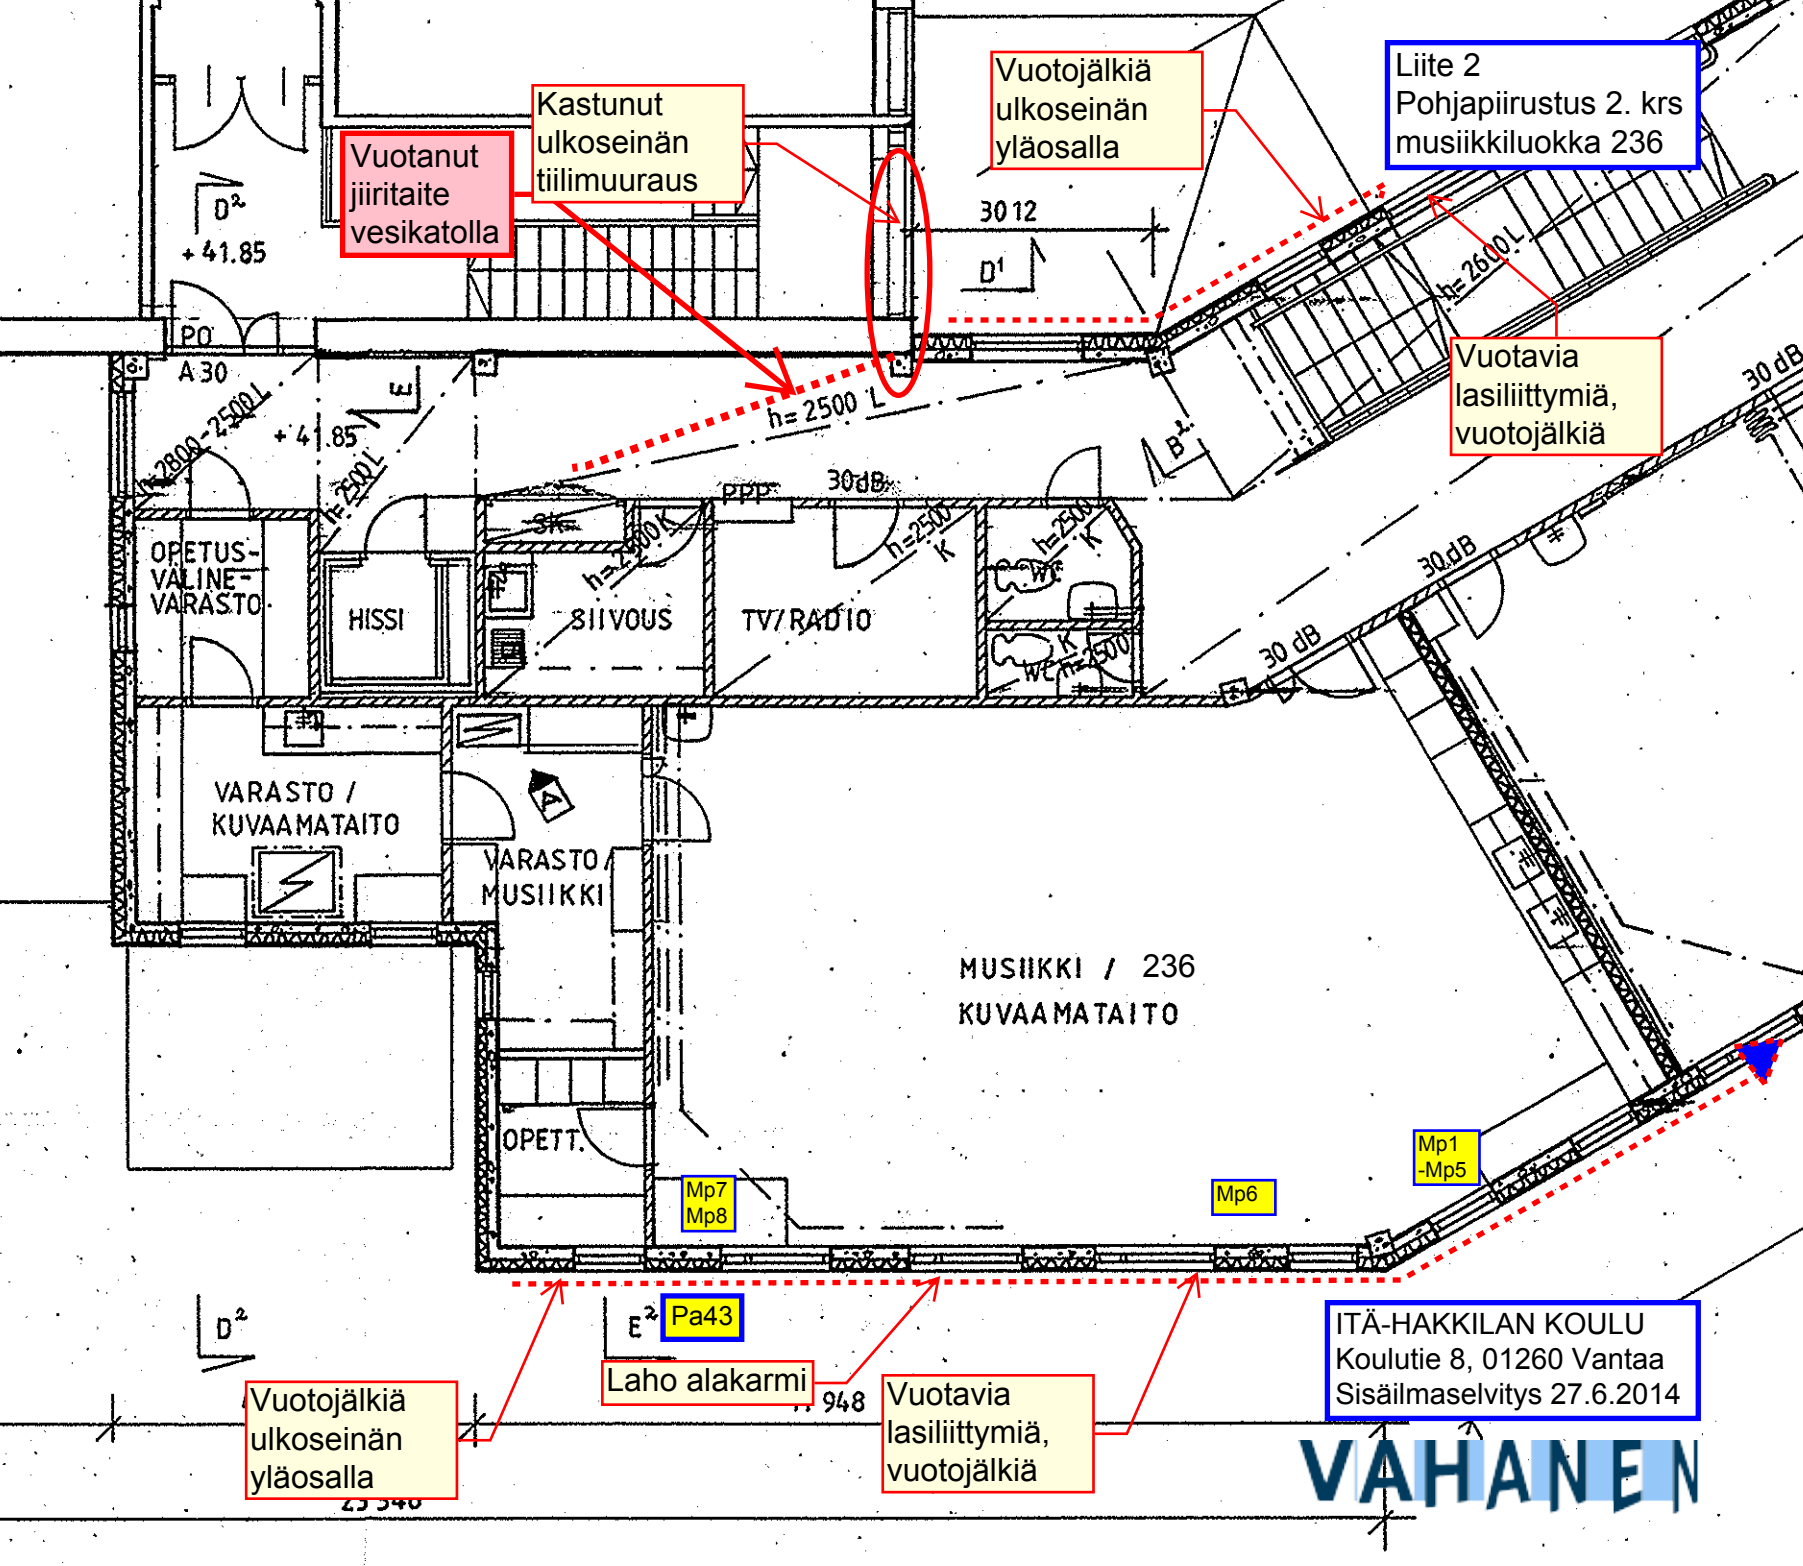
Vuotanut  
jiiritaite  
vesikatolla

Kastunut  
ulkoseinän  
tiilimuuraus

Vuotojälkiä  
ulkoseinän  
yläosalla

Vuotavia  
lasiliittymiä,  
vuotojälkiä

Laho alakarmi  
948
