## IV-kuntotutkimus

Itä-Hakkilan päiväkoti, keskitalo

Keskustie 1  
01260 Vantaa

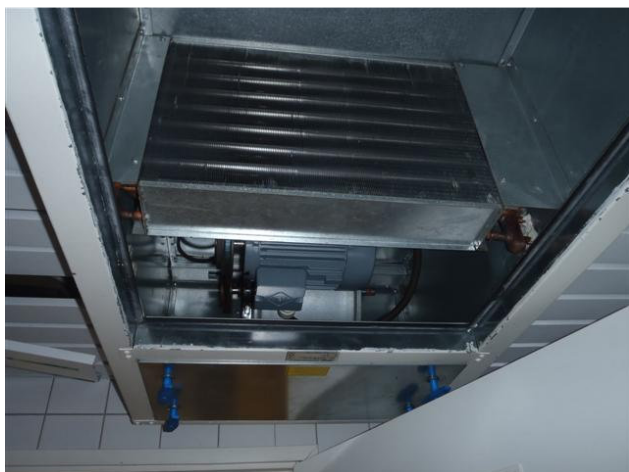
Päiväkodin ilmanvaihto toimii kokonaisuudessaan hyvin. Tuloilmakone ja -kanavat ovat hyvässä kunnossa ja puhtaat (kuvat 1 ja 2) eikä sisäilmastossa tunnut tunkkaisuutta tai epämiellyttäviä hajuja. Ainoastaan raitisilmasäleikkö ja -kanava (kuvat 3 ja 4) ovat hieman likaiset.

Kuva 1 Tuloilmakoneen lämmityspatterin ja puhallin ovat puhtaita.

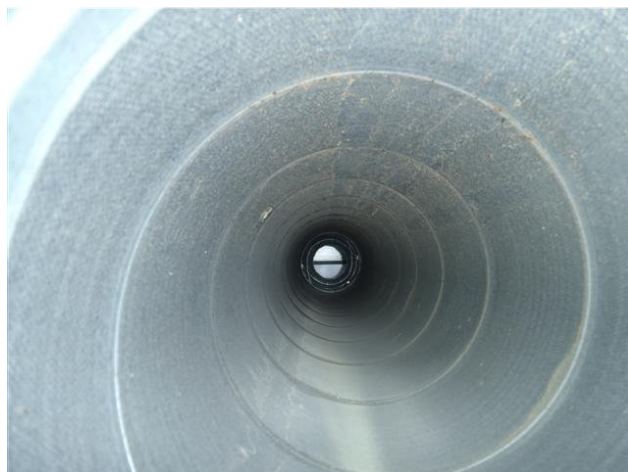
Kuva 2 Puhdas tuloilmakanava.

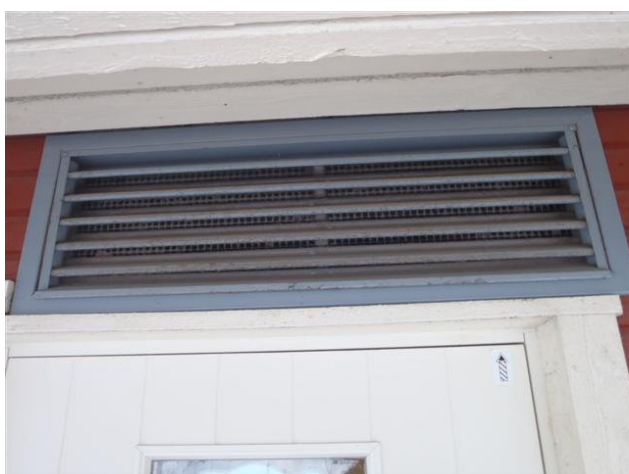
Kuva 3 Raitisilmäsäleikkö on hieman likainen.

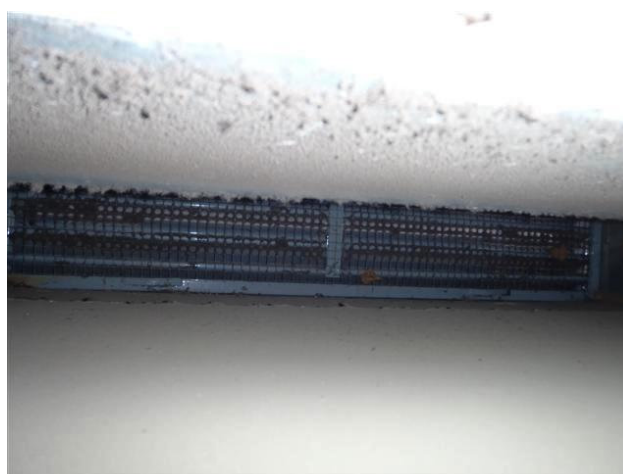
Kuva 4 Raitisilmäsäleikkö ja -kanava olisivat syytä puhdistaa.

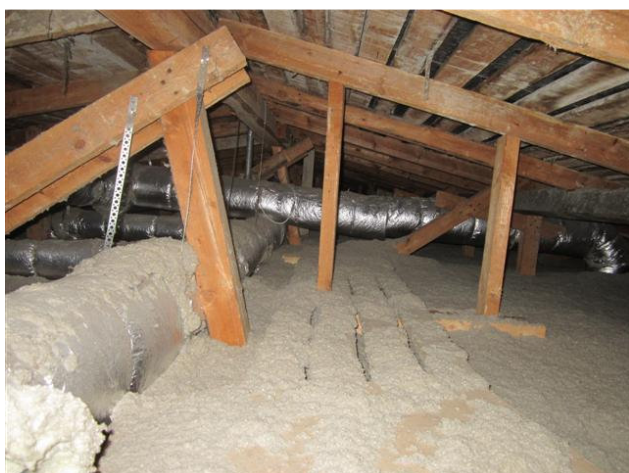
Yläpohjassa kulkevien poistoilmakanavien (kuva 5) tämänhetkistä kuntoa ja puhtaustasoa ei päästy tarkastamaan, koska vesikatolla oleva lumimäärä ja kulkusiltojen puute estivät pääsyn välikatolle. Marraskuussa 2011 otetusta valokuvasta voi päätellä, että ainakin kanavien eristys on kunnossa.

Kuva 5 Poistoilmakanavia yläpohjassa.

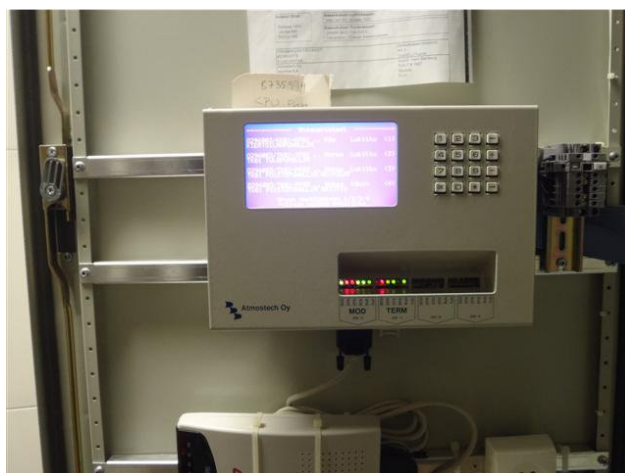
Alustatilan poistoilmanvaihto hoidetaan kolmella kanavapuhaltimella (yht. -110 l/s) ja tarvittava raitisilma saadaan alustatilan toiseen päätyyn asennettujen korvausilmaputkien kautta. Korvausilmaputkissa on ilmanlämmittimet. Kanavapuhaltimet ovat LVI-ohjauskeskuksessa (kuva 6) lukittu automaatti-asennolla seis-tilaan eikä siellä ole niille asetettua aikaohjelmaa.

Kuva 6 LVI-ohjauskeskus.

- ilmanvaihto on tasapainotettava huolellisella ilmamäärien säädöllä ja ilmamäärät on pyrittävä saamaan suositusten mukaisiksi.
- alakaton villalevyjä on muokattava siten, että säätötyössä päästään käsiksi PRA-säätöpelteihin.
- alapohjan tuuleuksesta vastaavien kanavapuhaltimien toiminta on tarkastettava.
- ilmanvaihtoa olisi järkevää käyttää öisin puoliteholla, jotta sisäilma vaihtuisi ja mahdollinen sisätiloihin jäävä kosteus saataisiin poistettua.
