15.12.2011

IV-kuntotutkimus

Itä-Hakkilan päiväkoti, lisärakennus

Keskustie 1
01260 Vantaa

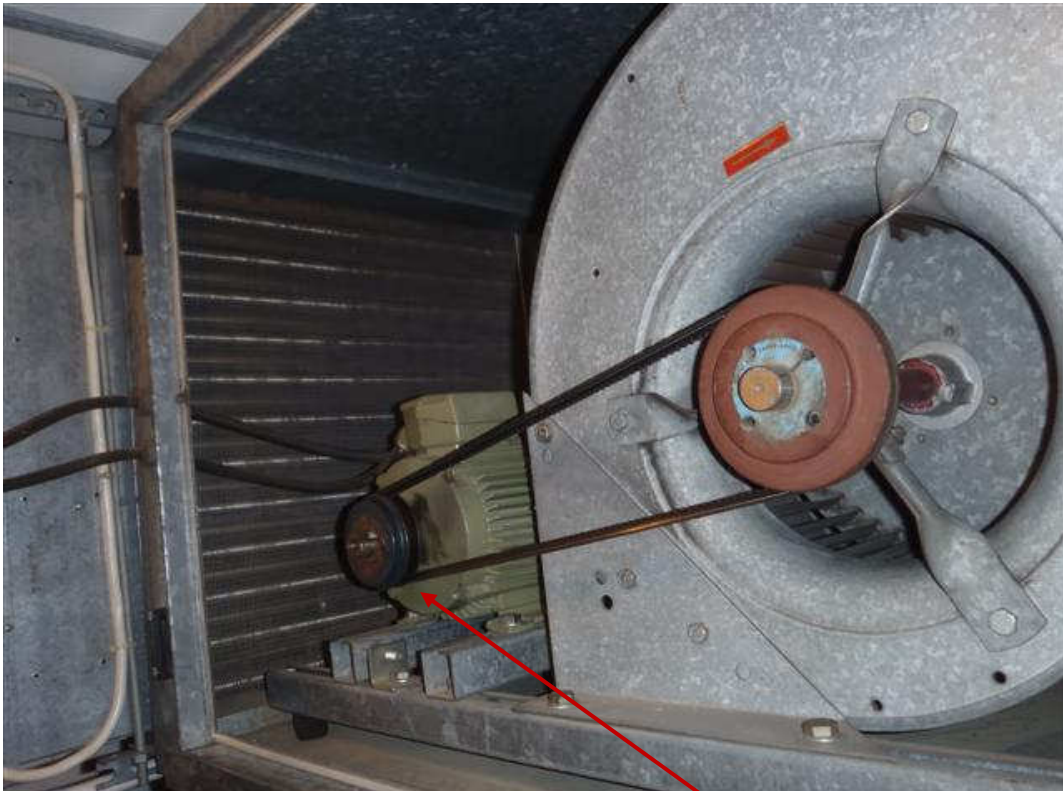
Tuloilmakoneen moottorin kiilahihnapyörä on kulunut (**kuva 1**) ja tuloilmakoneen suodatin ei asetu riittävän tiiviisti suodatinkiskoihin (**kuva puuttuu.**) Tuloilmakanavat ovat melko puhtaat (**kuva 2**) mutta poistokanavat ovat erittäin likaiset (**kuva 3**).

Kuva 1. Tuloilmakone TK1 (kulunut kiilahihnapyörä).

- kaikki ilmanvaihtokanavat olisi syytä puhdistaa.
- puhdistuksen jälkeen ilmanvaihto on saatava tasapainoon huolellisella ilmamäärien säädöllä. Säättötyössä on kiinnitettävä erityistä huomiota pääte-elinten suuntaamiseen, jotta huonetiloissa saataisiin ilmankierto mahdollisemman kattavaksi. Ilmamäärät on myös pyrittävä saamaan suositusten mukaisiksi.
- mikäli puhdistustyö halutaan tehdä kunnolla, on yläpohjatilaan saatava kulkusillat.
- ilmanvaihtokoneet on saatava pysäytetyksi ohjausyksikön seis-kytkimestä.
- TK1:n moottoripään kulunut kiilahihnapyörä on vaihdettava.

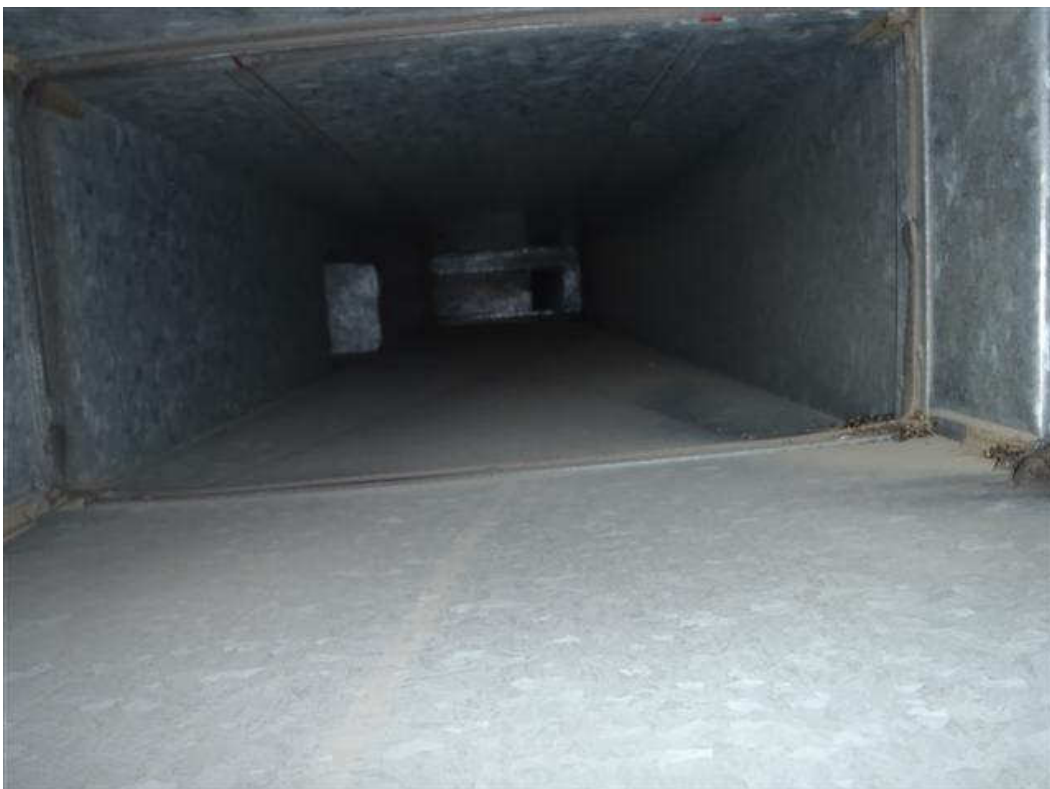
Kuva 2. Tuloilmakanavaa.

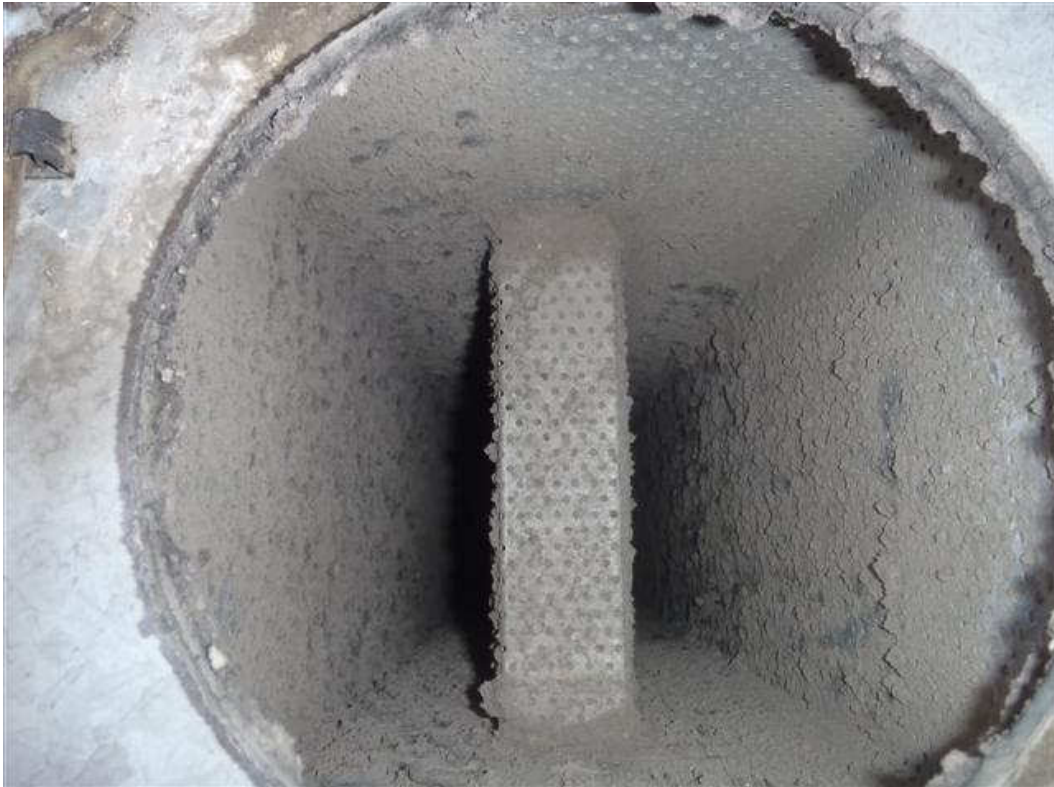
Kuva 3. Keittiön poistoilmakanavaa kuvattuna vesikatolta.

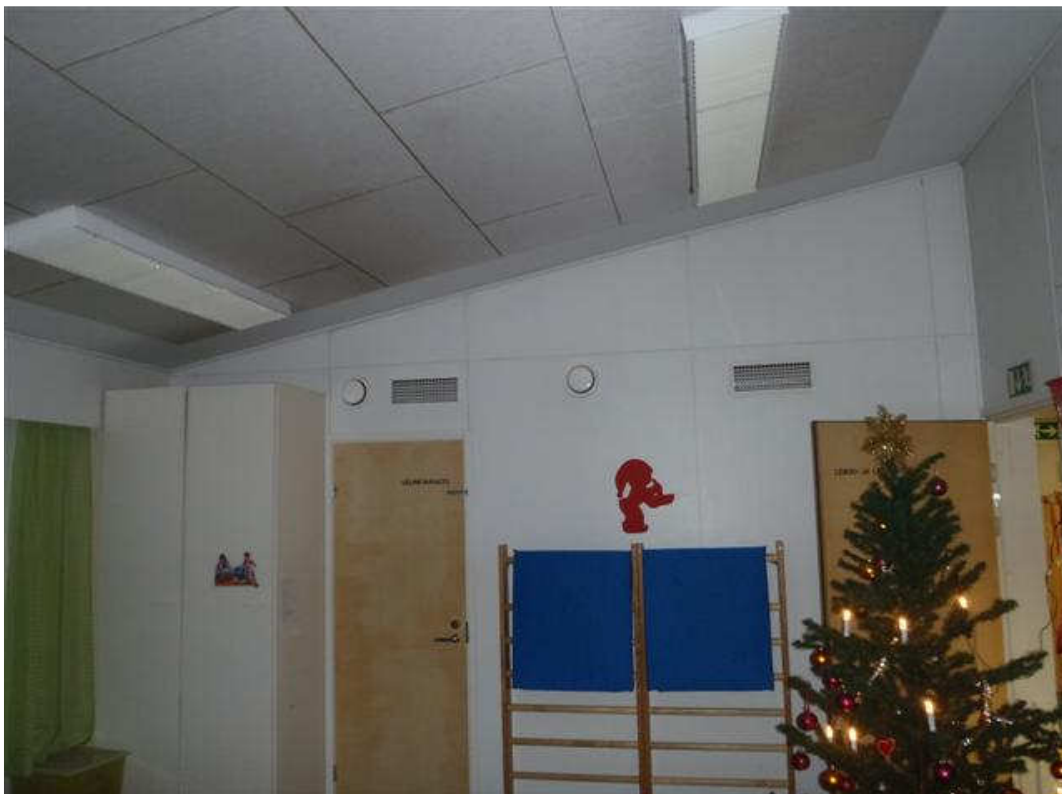
Sisätilojen ilma tuntuu joissain huoneissa hieman tunkkaiselta. Tämä johtuu mahdollisesti tulo- ja poistoilman epätasapainosta ja osittain sisäilman huonosta kierrosta, sillä tilojen tulo- ja poistoilman pääte-elimet ovat pääosin sijoitettu samalle puolelle huonetta (**kuva 4**).

Kuva 4. Leikki- ja lepohuoneen (33,8 m²) ilmanvaihdon pääte-elimet.

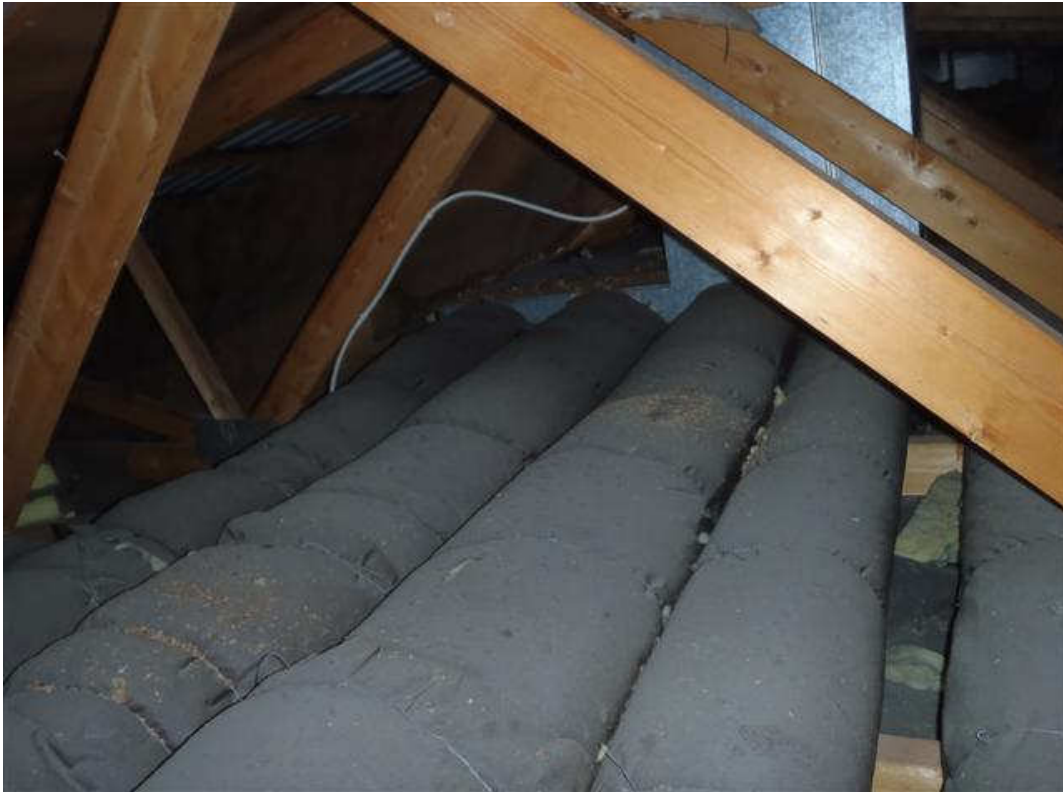
Yläpohjassa kulkevien kanavien villaeristeet näyttävät ehjiltä. Yläpohjan kanavien tarkastaminen ja mahdollinen puhdistaminen on kuitenkin vaikeaa, koska tilassa ei ole kulkusiloja (**kuva 5**).

Kuva 5. Yläpohjassa kulkevia poistokanavia.
