KOSTEUSVAURIOKARTOITUSRAPORTTI

Itä-Hakkilan päiväkoti

Keskustie 1
01260 VANTAA

ASB-YHTIÖT,
ASB-Consult Oy Ab, Helsinki

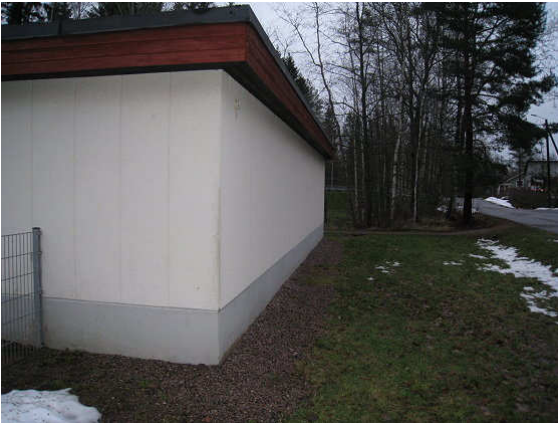
Rakennuksen vierustoilla on sepelikaistaa, betonilaatoitusta ja asfalttia. Maanpinnan kallistukset ovat pääosin riittävät, mutta paikallisesti maanpinta on tasainen tai viettää kohti rakennusta, jolloin pinta- ja sulamisvesiä pääsee valumaan rakennukseen päin (*kuva 1*). **Maanpinnat ovat pihan puoleisella julkisivulla painuneet monin paikoin montulle** (*kuva 2*). Pintavesiä voi päästä sokkelihalkaisuun, johon ei ole suunnitelmien mukaan ole järjestetty vedenpoistoreittejä.

Kuva 1 Päätysivu kaakon suuntaan.

Sokkelin vieressä olevat montut täytetään ja maanpinta muotoillaan rakennuksesta pois päin viettäväksi. Suositellaan sepelikaistan asentamista myös sivustoille, jossa sitä ei ole. Samalla asennetaan patolevyt sokkelirakennetta suojaamaan.

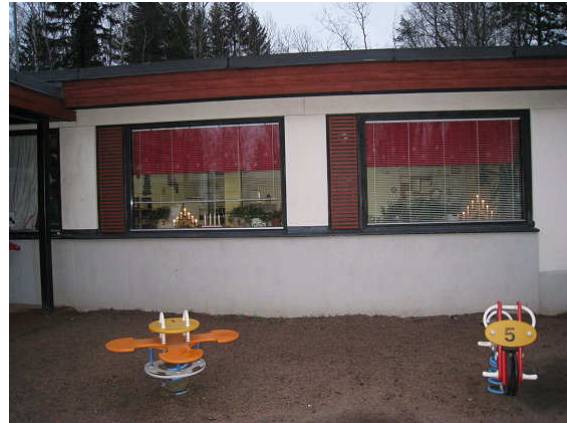
Kuva 2 Pihajulkisivulla sokkelin viereinen maanpinta on montulla.

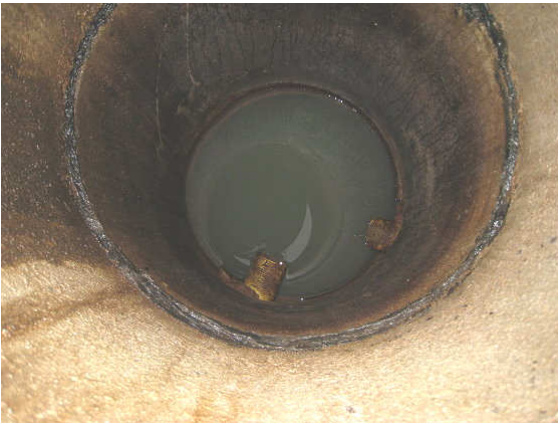
Rakennuksen ympärillä on muoviputkista tehty salaojat ja tarkistuskaivot ovat betonia. Salaojitusta päästiin tarkistamaan kaakkoispäädystä. Salaojien juoksupinta on noin 1300 mm maanpintaa alempana, joten putket ovat anturoiden alapinnan alapuolella. Tarkistushetkellä kaakkoiskulman tarkastuskaivossa vedenpinta oli salaojaputken juoksupinnan tasolla (*kuva 3*). Salaojien purkuviemäri liittyy perusvesikaivoon, jossa on padotusventtiili.

Kuva 3 Salaojan tarkastuskaivossa veden pinta on putken juoksupinnan tasolla.

Salaojien toimivuus tarkastetaan huuhtelukokeella ja piilossa olevat tarkastuskaivot korotetaan maanpinnan tasoon.

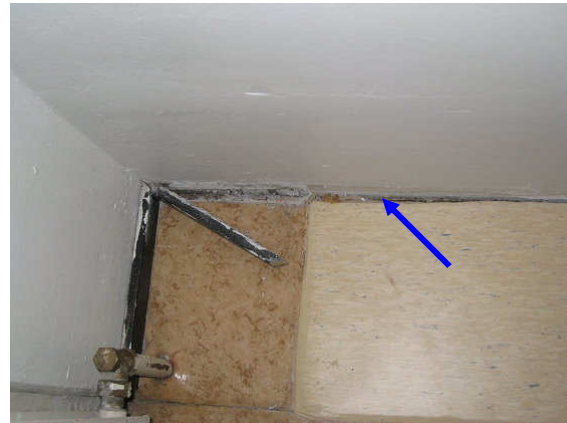
Henkilökunnalta saadun tiedon mukaan huoneen **LH-2 ulko/ päätyseinä on kylmä kohdalla, jossa on sänkykaappi. Em. seinälinjalla havaittiin lähellä ulkoseinää jalkalistaa irrotettaessa lattian ja seinän kohdalla rako (kuva 4), josta virtasi voimakkaasti korvausilmaa sisätiloihin.** Pintakosteustunnistimella normaalista poikkeavia kosteuksia ei havaittu.

Ilmanvaihtoratkaisuna on koneellinen tulo- ja poistoilmanvaihto. Tuloilmakone on päätyvarastossa kattoon kiinnitettynä. Sisätilojen ilmanvaihto vaikutti pääsääntöisesti riittävältä mutta on ulkoilmaan nähden alipaineinen, jolloin **korvausilmaa virtaa sisätiloihin seinä- lattiarakenteissa olevien epätiiviskohtien kautta**. Ilmanvaihtokanavien puhdistus- ja säätötyö oli raporttia laadittaessa paraikaa meneillään.

Kuva 4 Huoneessa LH-2 lattian ja jalkalistan välissä on rako, josta virtaa korvausilmaa sisätiloihin.

Ulkoseinien ja lattioiden liittymät tiivistetään kaasutiiviisti ja kohdilla, joissa pintakosteuden tunnistimella havaittiin normaalia korkeampia kosteuksia tehdään varmentavat porareikämittaukset kosteusjakauman selvittämiseksi. Putkikanaalin tarkistusluukut uusitaan, jolloin luukkujen tulee olla kaasutiiviit. Luukkujen ympäriltä poistetaan puumateriaalit. Harkinnat mukaan kanaali alipaineistetaan erillisellä ilmanvaihdolla.

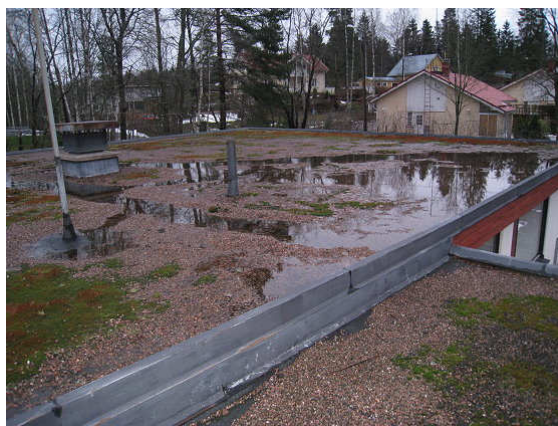
Kohde on tasakattoinen ja vesikatteena bitumihuopa. **Vesikatkon kallistukset ovat loivat ja sadevedet kerääntyvät rakennuksen eteläkulmalle (kuva 5).** Tilannetta on yritetty korjata tekemällä singelistä ojanteita siinä kuitenkaan onnistumatta. Bitumihuopakatteen päällä on lisäksi runsaasti sammalta yms. (kuva 6). Räystäiden otsalaudat ovat halkeilleet ja maali on huonokuntoinen.

Kuva 5 Sadevedet kerääntyvät katon eteläkulmaan.

Vesikate alkaa olla käyttöikänsä loppupuolella, jolloin se tulisi uusii huomioiden samalla kattomuodon muuttamisen mahdollisuus harjakatoksi. Kastuneet kevyt-betonilankut varaudutaan kuivaamaan koneellisesti tulevasta rakenteesta riippuen.

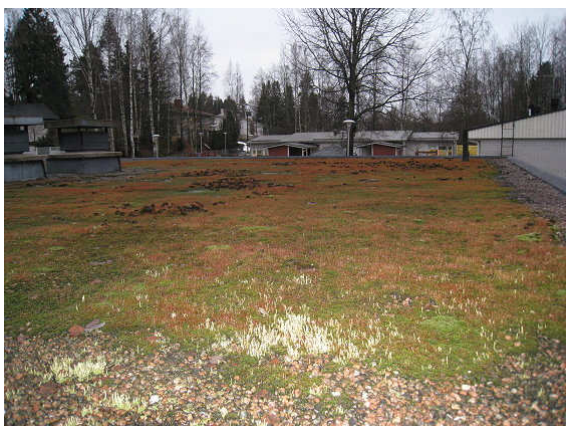
Kuva 6 Vesikatteen pinnalla on runsaasti sammalta yms..

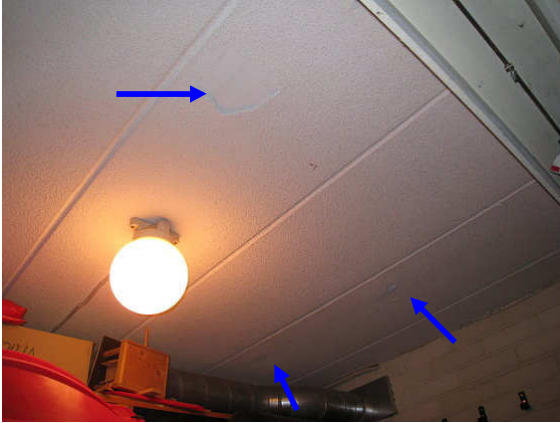
Kuva 7 Varaston katossa on kattovuodon aiheuttamia vaurioita.

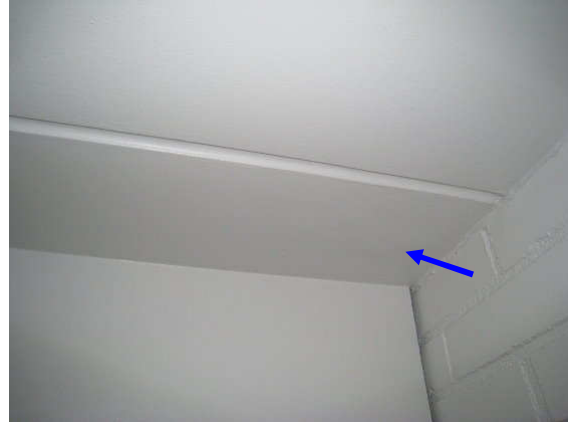
Kuva 8 Lasten WC-/ KPH -tilan katossa kattovuodon aiheuttama kupru.

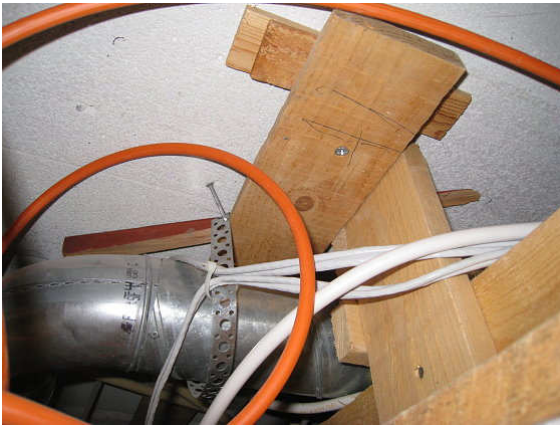
Katkon alapinnassa on näkyvin osin tasoite ja maali. Alueilla, joissa on kipsilevyrakenteisia alakattoja, kevytbetonin pinta on paljas. Alakattorakenteet ovat puuripustuksien varassa (kuva 9) ja mikrobivaurioriskin muodostavat kevytbetonissa kiinni olevat puumateriaalit, mikäli kevytbetoni kastuu vesikatovuodon tai diffuusion seurauksena. Märkäeteisen oikean puolimaisen **varaston (kuva 7) ja WC-/ KPH –tilan (kuva 8) katossa on kosteuden aiheuttamia vaurioita, jolloin tasoite + maalin on irronnut tai pinta on kuprulla. Pintakosteuden tunnistimella havainnoituna kosteus on normaalia korkeampi em. kohdilla.** Muissa tiloissa ei pintakosteuden tunnistimella otosmaisesti tehdyissä koestuksissa havaittu normaalista poikkeavia kosteuksia. SK-tilan kohdalla viemärin tuuletusputken ympärillä on vanha vesivuotojälki (kuva 10), jossa ei kuitenkaan pintakosteuden tunnistimella havaittu normaalista poikkeavia kosteuksia.

Kuva 9 Käytävän alakaton puukannakkeet ovat kiinni yläpohjarakenteena olevassa kevytbetonilankussa.

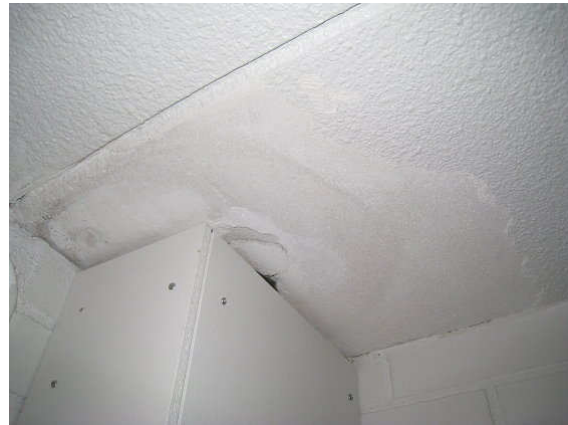
Kuva 10 Sk-tilan katossa on vanha vesivuotojälki.

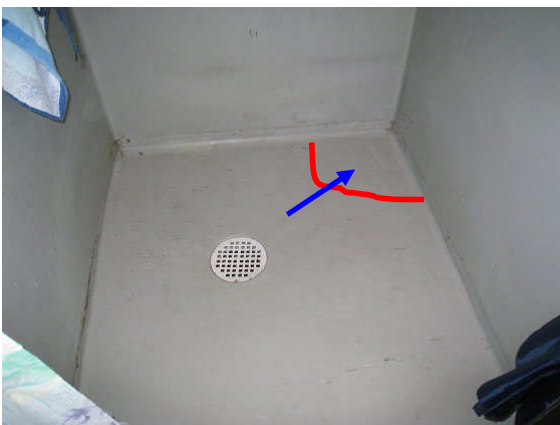
Henkilökunnan sosiaalitilan KPH-tilan lattiassa on alkuperäinen muovimatto ja seinillä on alkuperäinen muovitapetti. Pinnat ovat kuluneet mutta ehjän näköiset. Pintakosteuden tunnistimella havainnoituna **normaalia korkeampia kosteuksia on lattian oikeassa takanurkkauksessa (kuva 11).**

Kuva 11 Lattiasa on normaalia korkeampi pintakosteus.

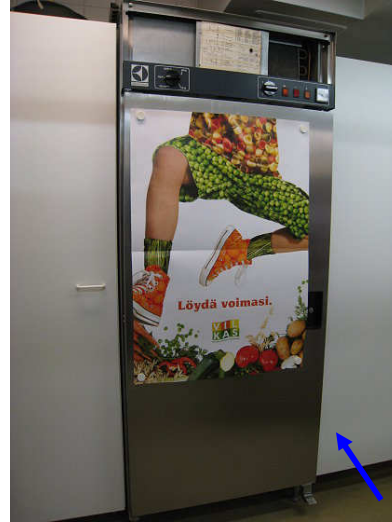
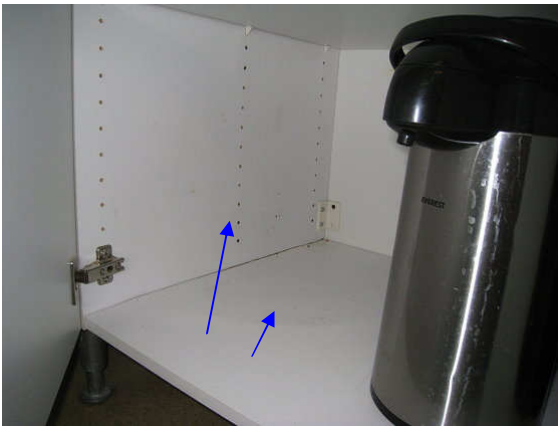
Keittiön lattiassa on hartsipinnoite, jossa on jonkin verran halkeilua. Pintakosteuden tunnistimella normaalista poikkeavia kosteuksia ei havaittu. Tilat olivat normaalissa käytössä, mikä häyttasi em. kosteushavaintojen tekoa. Henkilökunnalta saadun tiedon mukaan pakastinkaapin viereisen **lastulevyrunkoisen kaapin alaosan sisäpinta kas-tuu aika-ajoin (kuvat 14 ja 15)**. Em. on toistunut kevästä 2008 lähtien. Keittiön ja henkilökunnan ruokailutilan välisen oven alareunassa on pientä kosteuden aiheuttamaa kupruilua.

Kuva 14 Pakastinkaapin oikean puoleisen kaapin sisäpuolelle tiivistyy ajoittain kosteutta (kts. kuva 15).

Kuva 15 Kuvan 14 kaappi sisäpuolelta.

Keittiön lastulevyrakenteisen kaapin sivulevy on kiinni pakastekaapissa, jolloin pinta jäähtyy ja keittiön sisäilman sisältämä vesihöyry tiivistyy levyn pintaan. **Kaapin ja pakastekaapin välissä tulee olla kunnollinen ilmarako.**

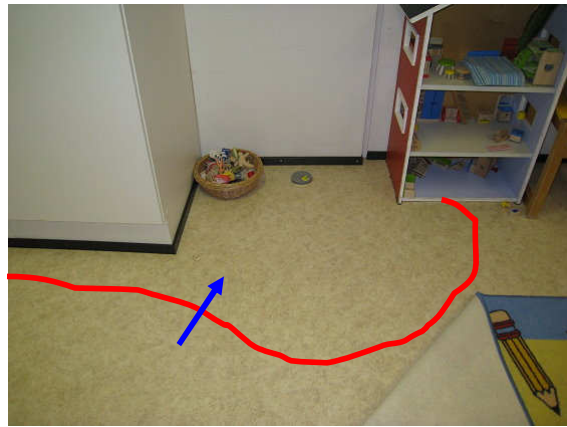
Opettajien työhuoneessa on uudehko joustopohjallinen muovimatto. Pintakosteuden tunnistimella **normaalia korkeampia kosteuksia havaittiin vanhan vesipisteen edustalla lattiassa (kuva 16)**. Samoin hieman normaalia korkeampia kosteuksia havaittiin **LH-3 –tilan lattiassa käytössä olevan vesipisteen edustalla (kuva 17)**. Alueet, joissa normaalia korkeampia kosteuksia havaittiin merkittiin pohjapiirustukseen.

Kuva 16 Lattian pintakosteus on normaalia korkeampi opettajien työhuoneessa.

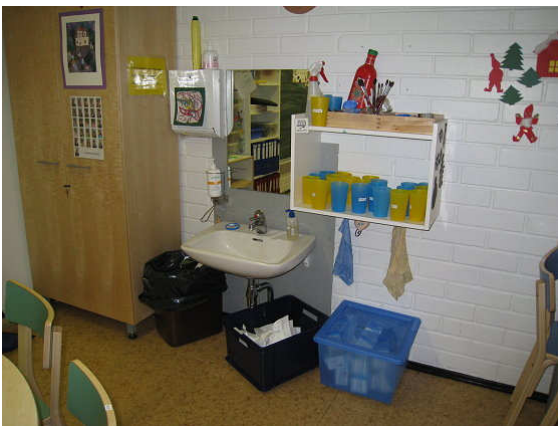
Kuva 17 Lattian pintakosteus on normaalia korkeampi vesipisteen edustalla huoneessa LH-3.

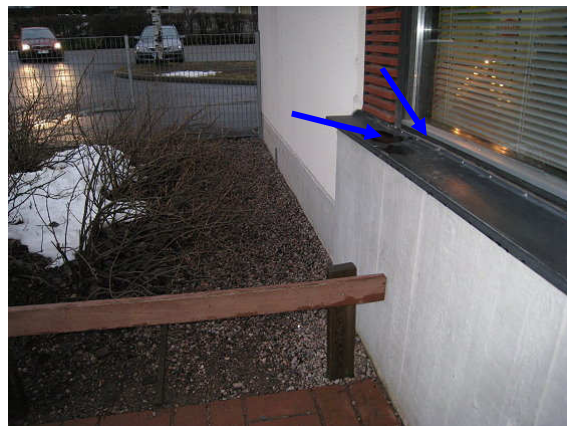
Rakennuksessa olevat ikkunat ovat pääosin 2-kertaisia umpiolaseja puisissa kiintokarmeissa. Ikkunoiden yhteydessä on umpinaisia tuuletusluukkuja, joiden edessä on puiset ritilät. Ulkopuoliset puupinnat ovat kuluneet, samoin sisäpuoliset. Ulkopuolella alalistan ja ikkunan väli vaikutti epätiiviltä. **Ikkunoiden vesipeltien kallistukset ovat puutteelliset (kuva 18)**.

Kuva 18 Ikkunoiden vesipeltien kallistukset ovat puutteelliset. Ikkunan ja alalistan välit vaikuttivat epätiiveiltä.

Ikkunoiden ulko- ja sisäpinnat kunnostetaan ja maalataan. Teräsot huoltomaalataan ja puuvien paneeloinnit kunnostetaan tai uusitaan.

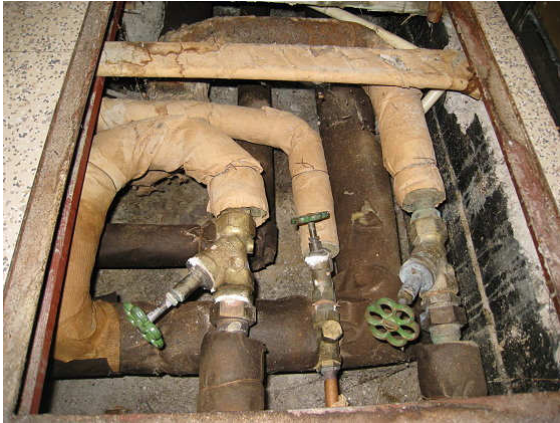
Putkikanaalin tiivistämättömät tarkastusluukut ovat pääasiallisesti käytävällä. Em. kohdalla **kanaali on ylipaineinen huonetilaan nähden, jolloin korvausilmaa virtaa sisätiloihin**. Kanaalin sisäpinta on kosteuseristetty kuumapiellä ja putkikanaali vaikutti kuivalta. Luukun ympärillä ja pakoin kanaalin kattoon kiinnitettyinä on jonkin verran puuainesta, joissa on paikoin vesijälkiä (*kuva 19*).

Kuva 19 Putkikanaalin luukut eivät ole kaasutiiviit. Luukkujen ympärillä on puutavaraa.
