## OIREILUTILOJEN KOSTEUSVAURIO TUTKIMUS

Jokiniemen ala-aste

Valkoisenlähteentie 51  
01370 VANTAA

**ASB-YHTIÖT,**  
**ASB-Consult Oy Ab, Helsinki**

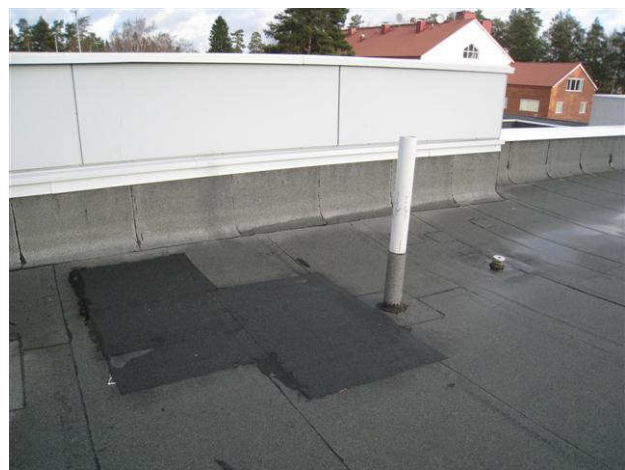
Vesikatolla on joitain muovisia alipainetuulettimia rikki. Vesikatolla olevia IV-kanavia on rikottu sekä tallottu ja niiden liittymissä on paikkoja, joista vesi voi päästä. Viemäri- en tuuletusputket ovat pitkiä ja niitä on väännelty.

Vesikatetta on korjattu paikkaamalla useista kohdista eri puolilla koulun vesikattoja.

**Kuva 2** Paikattua kattuhuopaa, pitkät viemärien tuuletusputket.

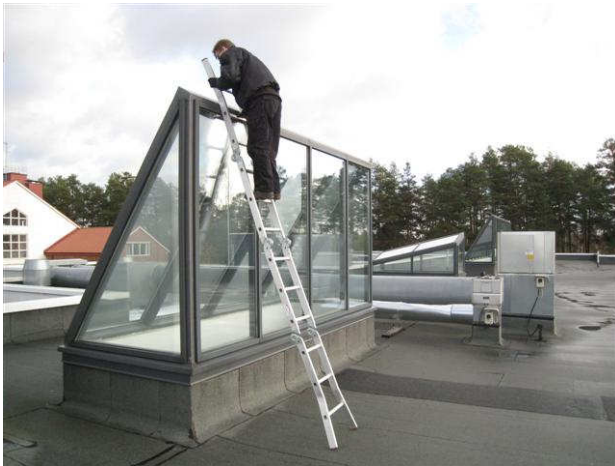
**Kuva 3** Kattolyhdyn yläreunan tarkastus solun 2.11 yläpuolella.

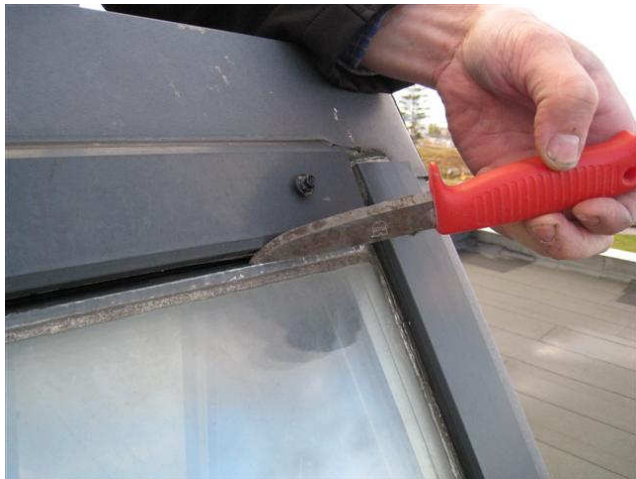
Lasisten kattolyhtyjen listoituksissa on erilaisia vikoja ja yksi A-osan lasielementti oli painunut alas siten, että välistä on päässyt vettä käytävälle. Kattolyhtyjen kuulujen ylä- osilla on tasopinnoilla paikallisia vesijälkiä ja pölyä, lisäksi on myös viimeistelypuutteita. Loivakattoisten kattolyhtyjen lasikatton listojen alle on kertynyt roinaa.

**Kuva 4** Kuvan 3 kattolyhdyn yläreunassa on 10 mm rako, koska lasielementti on liikkunut.

Lasiset kattolyhdyt tarkistetaan ja korjataan viat. Tiivisteiden vaihtoikä on jo lähellä. Loivien lasikattojen osalta suositellaan tehtäväksi parannuksia.

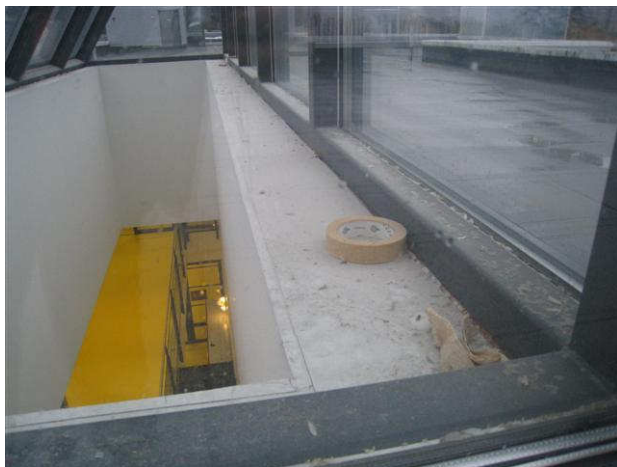
**Kuva 5** Kattolyhtyjen tasopinnoilla on pölyä ja paikoin vuotojälkiä.

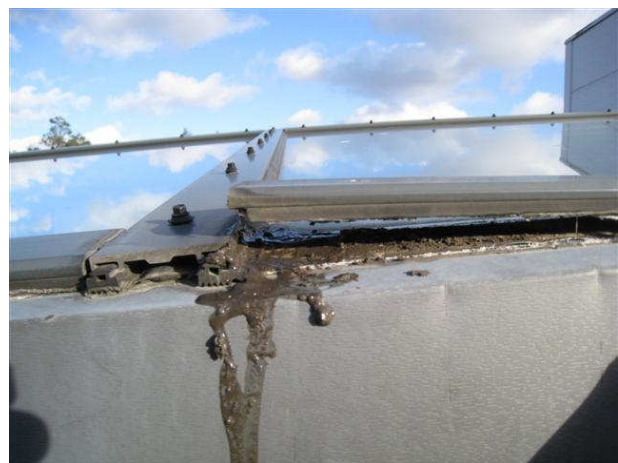
**Kuva 6** Loivien lasikattojen listojen alle kertynyttä roinaa ravintolasalin katolla.

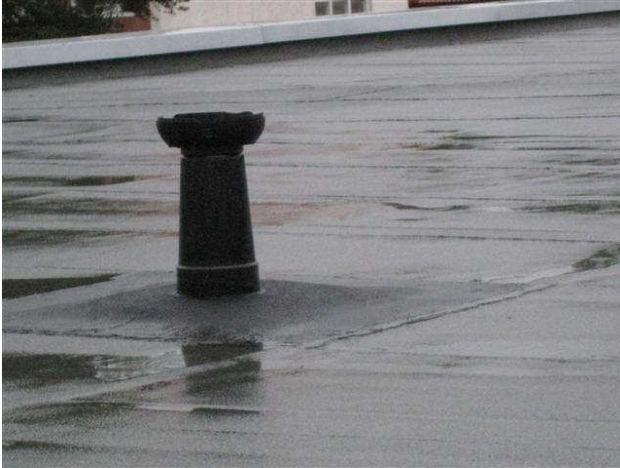
**Kuva 7** Alipainetuulettimen katoskupu on irrotettu.

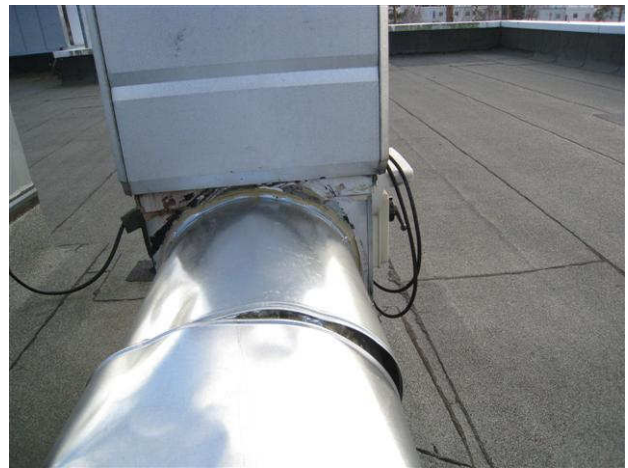
**Kuva 8** IV-kanavien lämpöeristysten suojapeltejä on tallottu, raoista pääsee vesi.

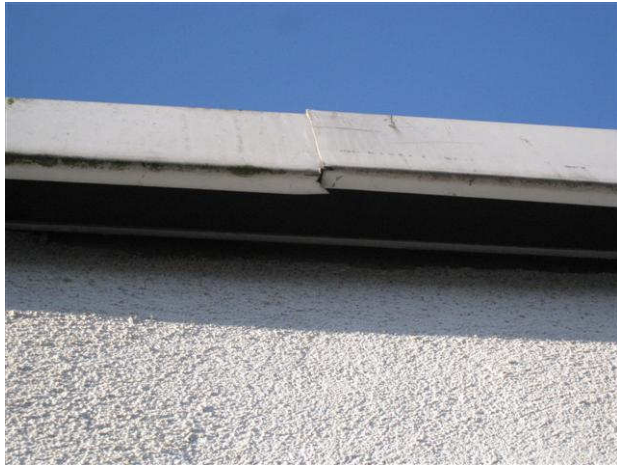
Vesikattojen räystäspellityksissä on paikoin ylisuuria ilmavälejä myrskypellin ja räystäspellin välissä. Nämä pellitykset erkanevat paikoin julkisivusta siten, että ilmarako suurenee muutaman metrin matkalla useita senttejä. Kovalla tuulella peltien väleistä voi päästä vettä ja lunta rakenteisiin.

**Kuva 9** Räystäspelttien väli on aivan liian iso ja välistä pääsee vesi ja lumi tuulella.

Räystäspellitykset, vesipellitykset, katosliittymät, ulko-ovet yms. viat korjataan

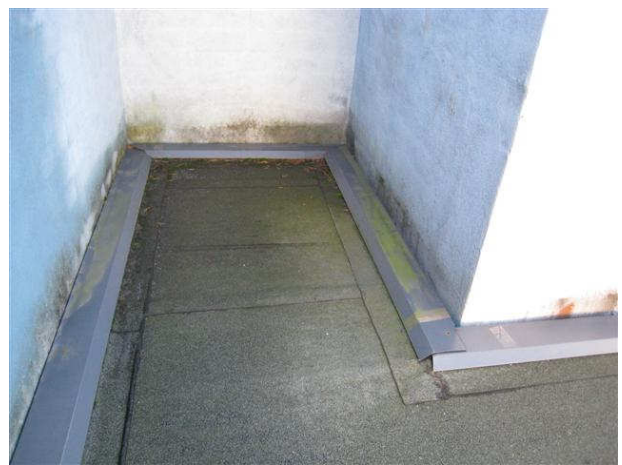
Ulkoseiniin liittyvien katosten ja ulkoseinien välisissä liittymissä on huonosti tehtyjä liitoksia. Alun perin on tarkoitettu, että ulkoseinän ja katoksen väliin jää selvä rako, josta vesi pääsee mutta raot ovat paikoin kiilaavia ja ovat paikoin kiinni ulkoseinässä. Tästä johtuen seinässä on jatkuva kosteusrasitus. Lisäksi tasaisten vesipellitysten kautta vettä roiskuu seinille.

**Kuva 10** Katosten liittymät ulkoseiniin on tehty väärin, seuraa kosteusrasitusta.

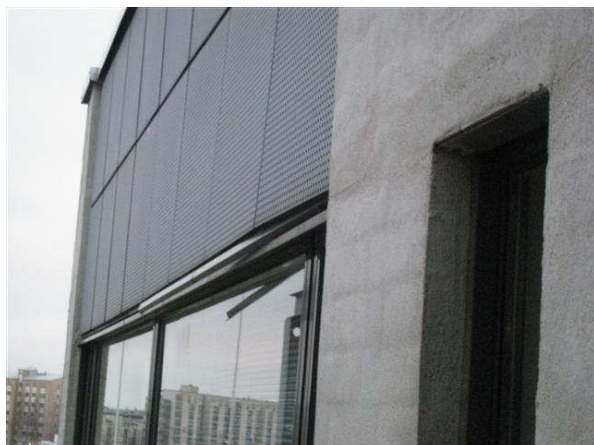
**Kuva 11** Julkisuvun lista on irti ikkunan yläpuolelta, luokka 2.12, raoista voi päästä vesi.

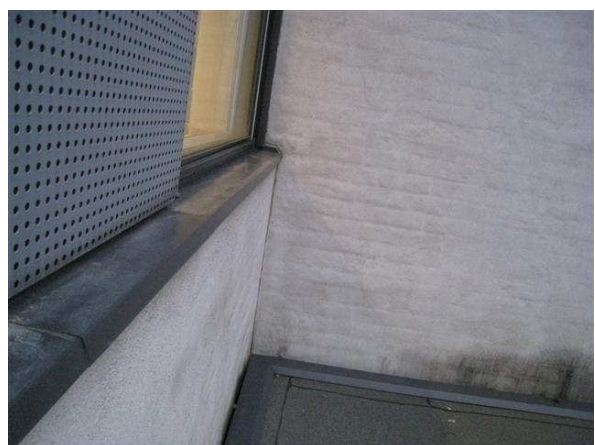
**Kuva 12** Ikkunoiden vesipelleissä ei ole riittävästi kallistusta, luokan 2.24 kohdalla.

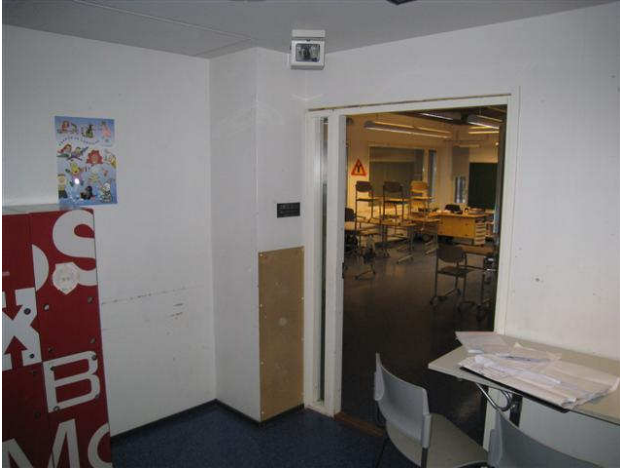
Luokan 2.13 ja solun 2.11 välissä oleva levyrakenteinen putkikuilu on homeessa. Myös luokan 2.13 lattiassa on kosteutta. Syynä on solun 2.11 alakaton yläpuolella olevan kattosadevesiviemärin vuoto, jonka eristeissä oli tarkastushetkelläkin vettä. Vika voi olla myös kattokaivon liittymässä, jolloin yläpohjassakin voi olla kosteutta.

**Kuva 13** Kipsilevyrakenteinen putkikotelo 2. kerroksessa/ solu 2.11 on homeessa, rikottu kipsilevy on suojattu vanerilla.

Solun 2.11 kohdalta homehtuneet 1. ja 2. krs:n putkikuilut korjataan ja korjataan vesivuotovauriot lattioista. Kohdan kattovesikaivo viemäreineen korjataan tiiviiksi.

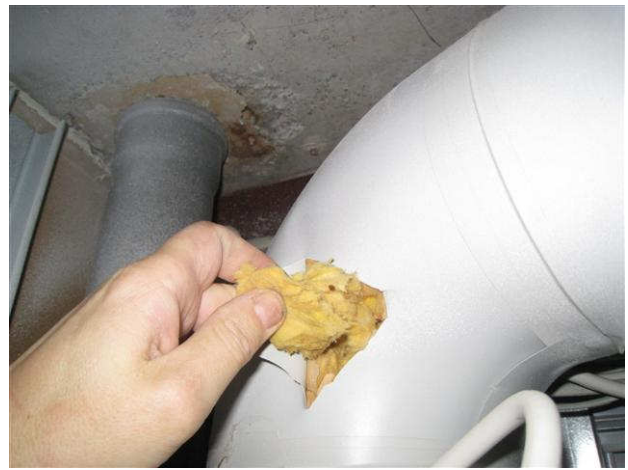
**Kuva 14** Solun 2.11 putkikuilun homevaurion syynä on kattosadevesiviemärin kautta tuleva vesi, tässä oleva eriste on märkä.

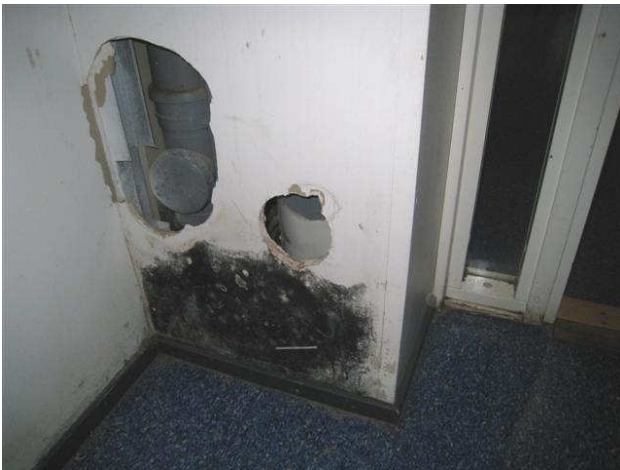
Solu 1.11/ Luokan 1.13 välisen putkikuilun kipsilevyt ovat homeessa.

Luokan 1.13 lattia on kostea em. kuilun lähellä.

**Kuva 15** Homeinen putkikotelo solun 2.11 alla solussa 1.11. Myös lattia on kostea.

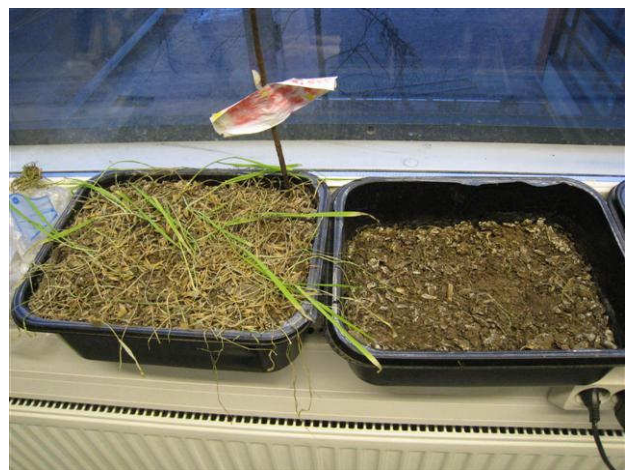
Luokassa 2.24 on ikkunapenkillä istutuslaatikoita, joissa on kosteaa pinnaltaan mikrobivaurioitunutta multaa. Ikkunan vesipellit ovat vaakatasossa, mikä rasittaa rakenteita. Luokassa 2.30 on kosteaa kukkamultaa ruukussa. Väliseinän ja ulkoseinän liittymässä on rako. Molemmista luokista on tullut käyttäjiltä valituksia oireilusta. Pölyä on.

**Kuva 16** Mikrobivaurioitunutta multaa luokan 2.24 ikkunalla.

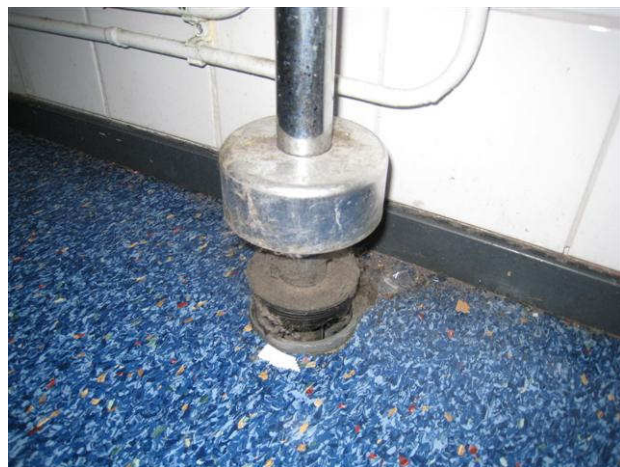
Luokan 1.12 lavuaarin vesilukon ja viemärin liitos ei ole tiivis. Vika on yleinen ja ao. liitosten vikoja esiintyy yleisesti mm. wc-tiloissa.

Lavaaarien vesilukkojen viemäri liittymissä on yleisesti epätiiviyksiä, on käytetty jopa väärää osia.

**Kuva 17** Lavuaarin vesilukon putken ja viemärin liitos ei ole tiivis..

Tiloissa tehdään pikaisesti perusteellinen yleissiivous. Tavarat tulisi pitää ovellisissa kaapeissa. Siivouksen tasoa parannetaan jatkossa. Viemärien tiiveys tarkistetaan.

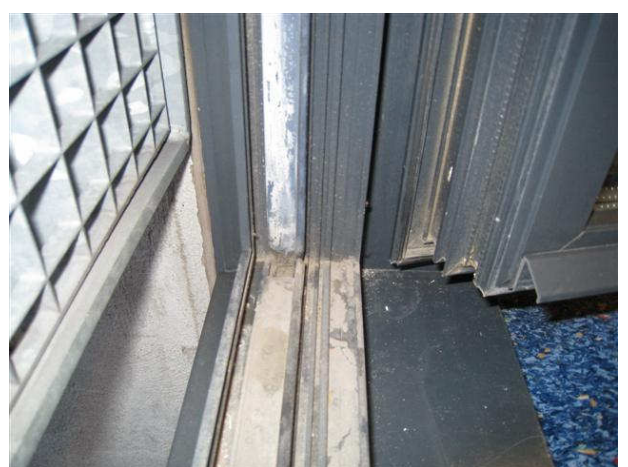
Luokan 2.13 ulko-oven kohdalla lattia on kostea. Syynä vaikuttaa olevan oven alareunan kautta pääsevä sadevesi.

Luokassa 2.43 on ulko-oven kohdalla lattia kostea. Syynä on todennäköisesti oven kautta päässyt sadevesi.

**Kuva 18** 2. kerroksen ulko-ovien alareunojen kautta pääsee vettä ja kastelee lattiaa..

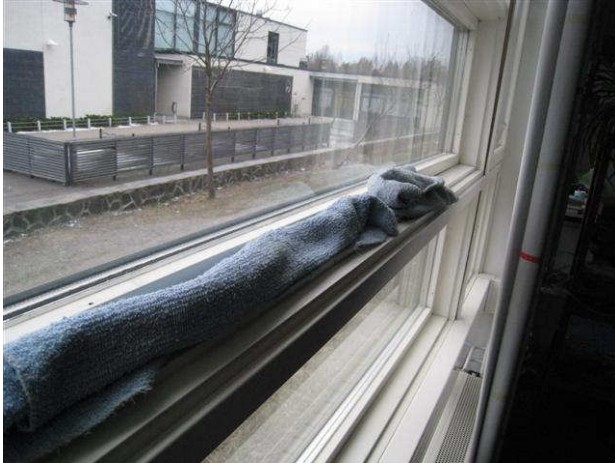
Musiikkiluokan 1.06 kohdalla on ollut vesivuotoja ikkunoiden kohdalta jo vuosia.

**Kuva 19** Musiikkiluokan 1.06 ikkunalla oleva rätti yläpuolisten vesivuotojen varalta.

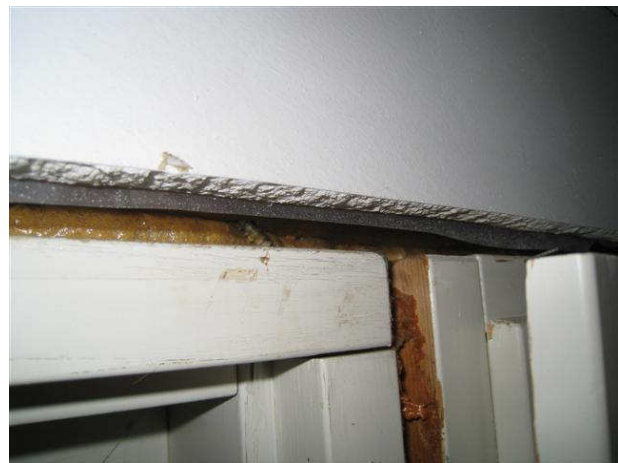
Nyt tehdyssä tarkastuksessa ei havaittu kosteusvaurioon viittaavia merkkejä vuotaneen ikkunan kohdalla, eikä alakattotilassa, mutta vesijälkiä on.

**Kuva 20** Musiikkiluokan 1.06 ikkuna on elänyt vesivuotojen takia, yläp. kipsilevy vaikutti olevan kunnossa. Liittymät eivät ole tiiviit.

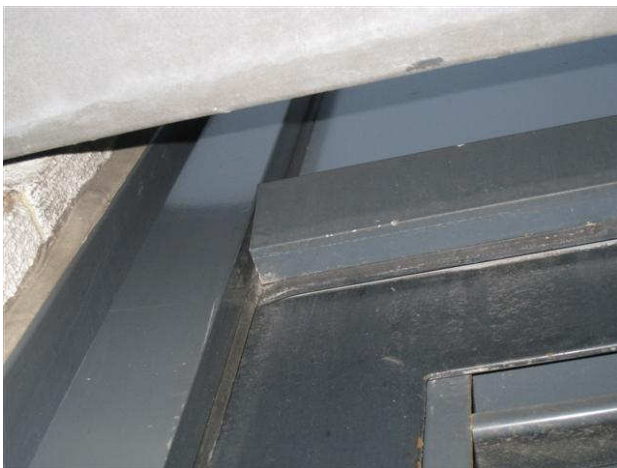
**Kuva 21** Porras A:n ulko-oven yläp. on lista irti ja välistä pääsee vesi .

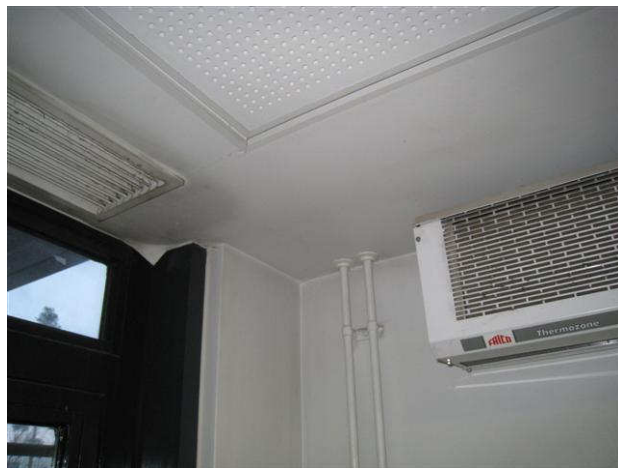
Porras A (luokan 1.12 vieressä) ilmapuhallin on likainen ja alakaton kipsilevyissä on kosteusvaurioita. Vettä on tullut ilmeisesti ulkoa oven yläpuolella olevan säleikön kautta. Yläpuolisen ikkunan lista on irti.

**Kuva 22** A-portaan ulko-oven edessä oleva puhallin on likainen ja alakaton kipsilevyssä on kosteusvaurioita ulkop. vuotojen takia.

Ilmanvaihdon tasapainotus tarkistetaan, puhdistetaan ulko-ovien ovipuhaltimet.

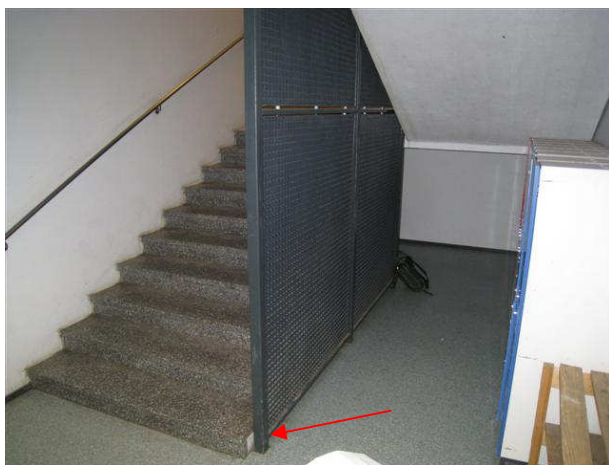
Porras C sisäilma haisi epäterveelle. Todennäköinen syy on portaan liittymä alapohjaan, jossa on selvä rako. Tällä kohdin oli myös likaa ja mahd. hyönteisiä.

**Kuva 23** C-portaan hajun syynä on tod. näköisesti portaalan alapään epätiivis liittäminen alapohjaan.

Alapohjan maaperän kapillaarisuus selvitetään rakenneavauksin. Kostuneet alapohjarakenteet kunnostetaan. C-portaan portaan ja alapohjan liittymä korjataan tiiviiksi.

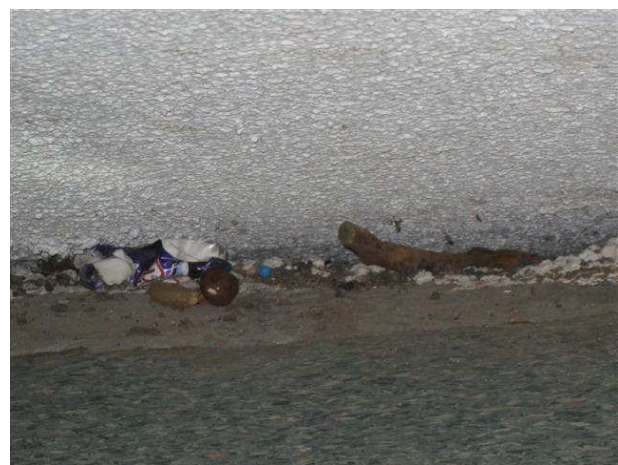
**Kuva 24** C-portaan alapään liittäminen alapohjaan.

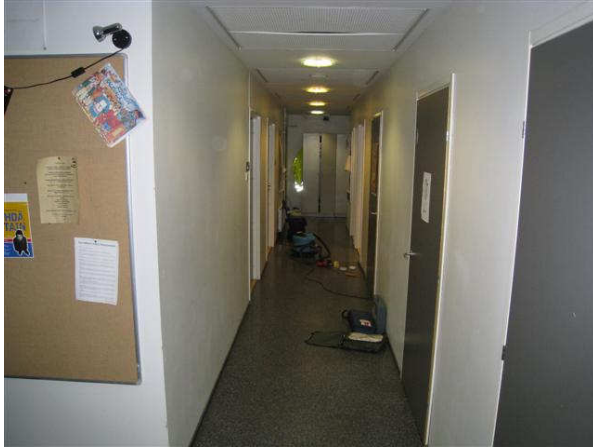
Käytävän 1.31 ilmanvaihto on huonosti toimiva. Tuloilmaa tulee kattohajottimen kautta, mutta ilmanpoistoventtiiliä ei ole. Ilma poistuu osin wc 1.37 ja 1.38 sekä suihkutilan 1.38 kautta, mutta kunnollisia ovirakoja ei ole. Em. wc-tiloissa on tummia virtausjälkiä, joten korvausilmaa tulee rakenteiden raoista. Tämä vaikuttaa siihen, että mm. suihkutila ei kuivu käytön jälkeen kovin hyvin.

**Kuva 25** Yleisnäkymä käytävälle 1.31, jossa ei ole ilmanpoistoventtiiliä, vaan poisto tapahtuu wc-ryhmän kautta **huonosti**.

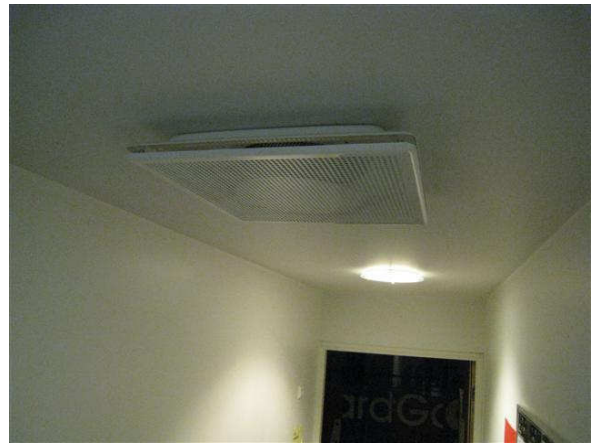
Yhden joulukuussa tehdyn tarkastuskäynnin aikana todettiin käytävän 1.31 tuloilma-venttiilin kohdalla vahvaa hajua. Haju tuli todennäköisesti tuloilmaventtiilin kautta ja voi johtua esim. ilmanvaihdon tuloilmaan päässeestä hajusta vesikatolla, jossa vesikatolla tuloilmasäleikkö on keittiön suuntaan.

**Kuva 26** Tuloilmahajotin käytävän 1.31 katossa.

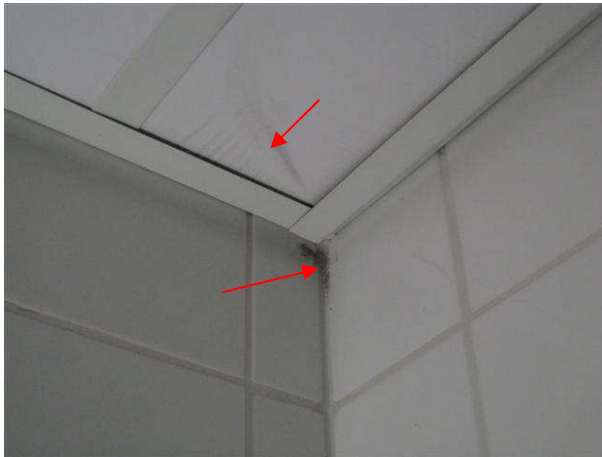
**Kuva 27** Ilmavuotojälkiä wc-tiloissa käytävän 1.31 vieressä.

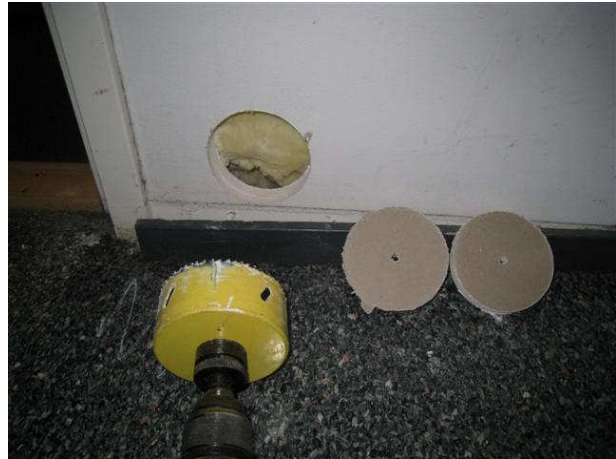
Käytävän 1.31 ja opettajanhuoneen 1.35 levyrakenteisia seiniä tutkittiin alaosilta rasiaporalla tehtyjen reikien kautta 6 kohdassa (AV 1–6). Levyt olivat terveen väriset.

**Kuva 28** Käytävän 1.31 kipsilevyseinien materiaalit vaikuttivat terveiltä (AV 1–4).

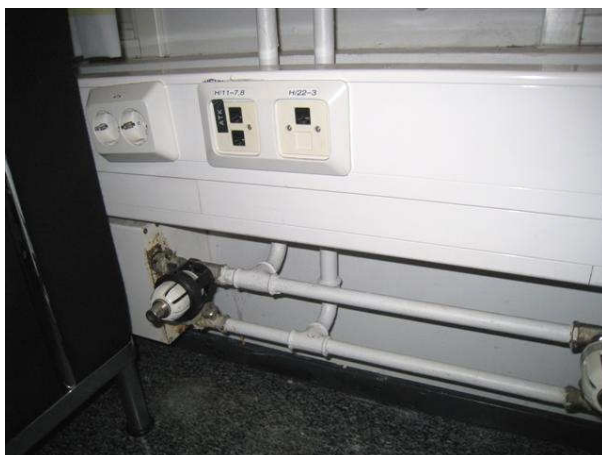
Lämpöpatterien säädöissä on vikoja. Todennäköisesti niitä säätelevät monet. Opettajanhuoneen 1.35 patteriputken liittymässä on pieni tihkuvuoto.

**Kuva 29** Vuotava patteriputken liitos opettajien huoneessa 1.35.

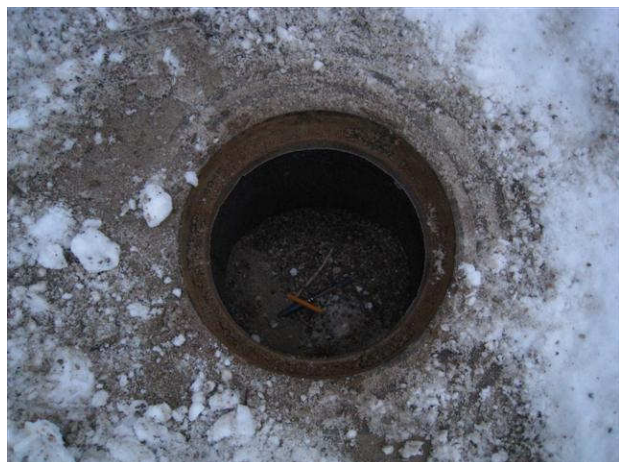
Opettajanhuone 1.35 kohdalla on LVI-asemapiirroksen mukainen perusvesikaivo. Kai-vo oli lähes täynnä hiekoitussepeä, joten sitä ei tutkittu.

**Kuva 30** Opettajien huoneen kohdalla oleva perusvesikaivo on lähes täynnä hiekoitusso-  
raa. Kaivon putkitilannetta ei voitu tutkia

Salaojien olemassaolo tarkistetaan. Mikäli ne on tehty, niin toimivuus tarkistetaan ja puhdistetaan kaivot. Maanpintojen kallistuksia korjataan puutteellisilta osiltaan.

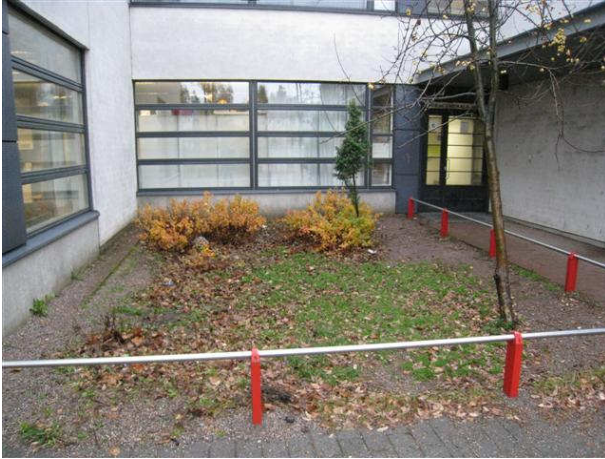
Maanpinta on montulla opettajanhuoneen vieressä. Näitä vettä kerääviä painanteita on yleisesti rakennuksen ympärillä. Salaojien tarkastuskaivoja ei havaittu.

**Kuva 31** Rakennussiipien välillä olevat pihat ovat painuneet montulle ja keräävät vettä.

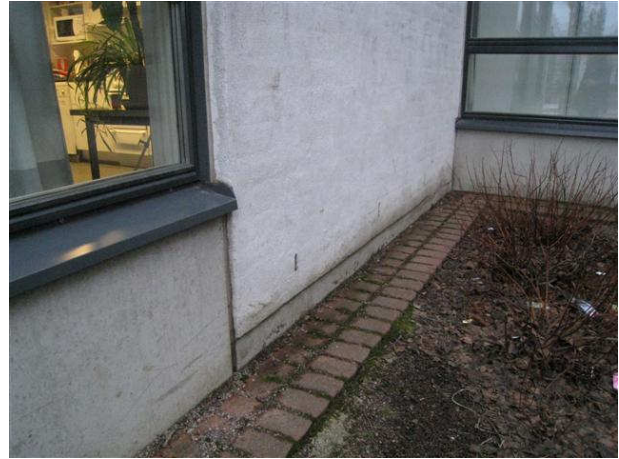
**Kuva 32** Rakennusvierillä maanpinnat ovat korkealla lähellä lattiapintoja.

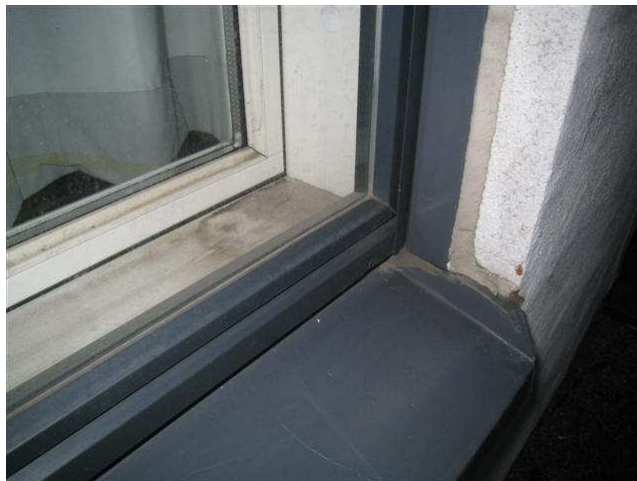
**Kuva 33** Ikkunoiden kautta on päässyt pölyä ja vettä mm. kanslia 1.34 kohdalla.

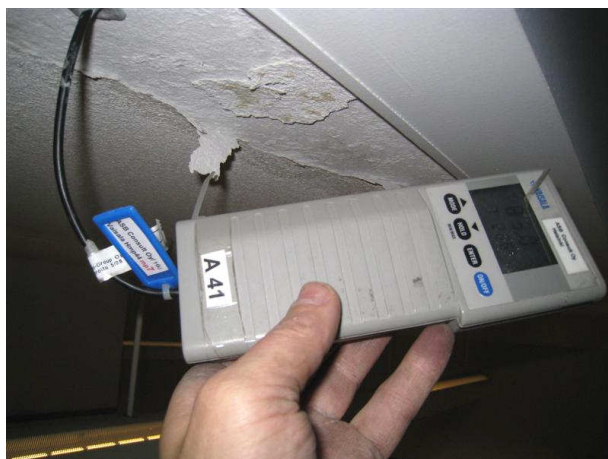
Kuilun seinän alla oleva tb -ontelolaatan ontelotilan ilma on selvästi kostea, 83 % RH. Kuilun reunalla on selvä mikrobihaju.

**Kuva 35** Kattolyhdyn kuiluseinän alla on ontelolaatan ontelon kosteus suuri 83 % RH (KPR 2). Pinnassa on kosteus- ja mikrobivaurio, levykotelon sisällä on selvä mikrobivaurioon viittaava haju.

Kuvaamataidon luokan 1.53 kattolyhtykuilu korjataan ja lattian syvennys suositellaan poistettavaksi. Lattia kuivatetaan, poistetaan mikrobivauriot.

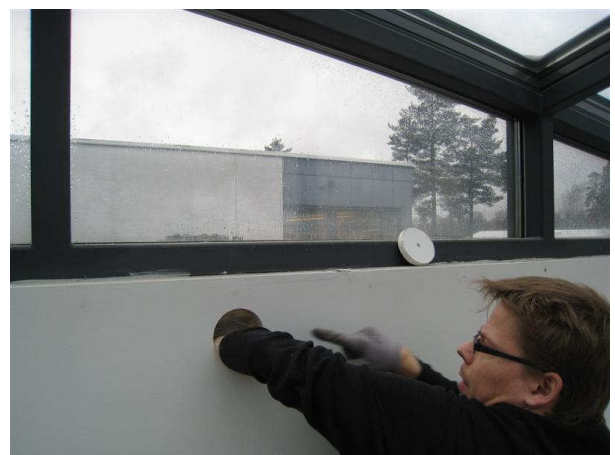
Kuvaamataitoluokan 1.53 kattolyhdyn kohdalla on jatkuvaa vesivuotoa, joka on peräisin lasitusosalta. Vuodon takia avattiin kuilun seinään aukkoja, joista todettiin veden valuvan vesikattopintaa ylempää.

**Kuva 36** Kuvaamataitoluokan 1.53 kattolyhdyn vuotopaikka on kuilun seinässä lasitusten alla selvästi vesikatetta ylempänä.

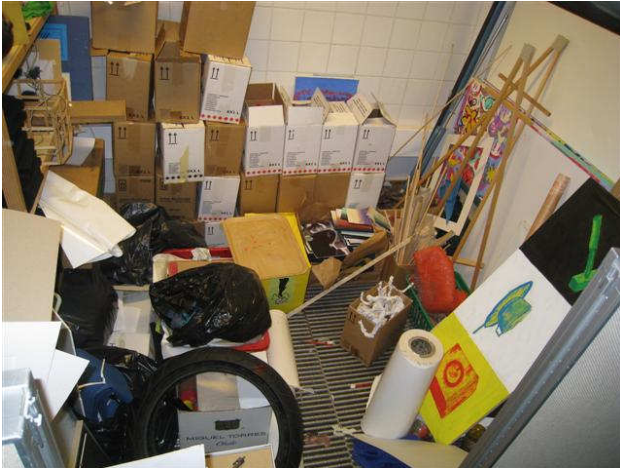
Huomattava on, että ritiläkaivon pohjalla oli runsaasti roinaa ja likaa. Lisäksi tomua oli runsaasti muuallakin luokan tavaroiden ja hyllyköiden seassa, sekä myös pimiötilan 1.531 tavaroiden seassa.

**Kuva 37** Kuvaamataitoluokan 1.53 lattian ritiläkaivo on pohjaltaan tomuinen. Varastoidut tavarat estävät tehokkaan siivouksen.

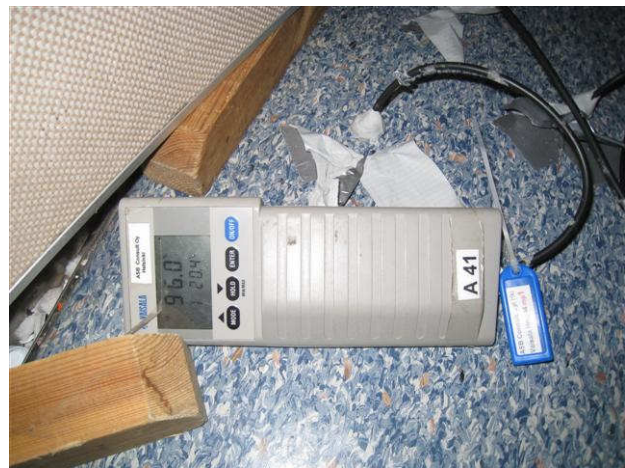
Porareikämittauksessa (PR 1–3) todettiin lattialaatan olevan hyvin kostea ritiläkaivon vieressä ja kosteuden olevan koholla muuallakin (PR 4). Myös pintamittausarvot muualla luokan lattiassa osoittivat kohonneita arvoja. Ritiläkaivon rakenteesta ei saatu käsitystä, eikä siitä löydetty rakennesuunnitelmaa. Kosteusarvot viittaavat maaperästä johtuvasta kosteuskuormitusta ja/ tai putki-/ viemärivuodosta.

**Kuva 38** Kuvaamataidon luokan ritiläkaivon vieressä betonilaatan kosteus on selvästi koholla, n. 96 % RH (LPR3). Kaivon rakenteesta ei saatu käsitystä.

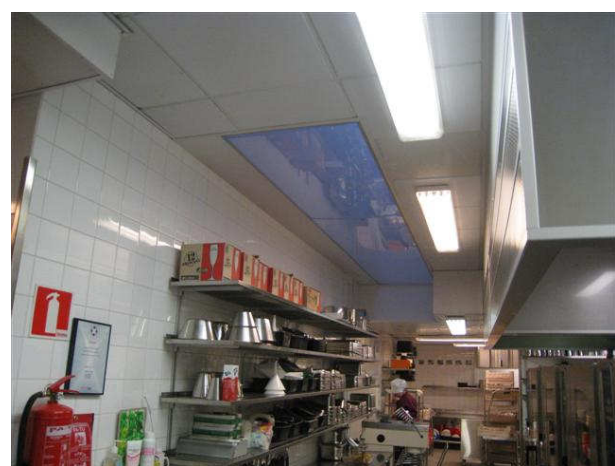
**Kuva 40** Yleiskuva keittiön ruuanvalmistustilaan. Osa vesihöyrystä menee huuvien ohi.

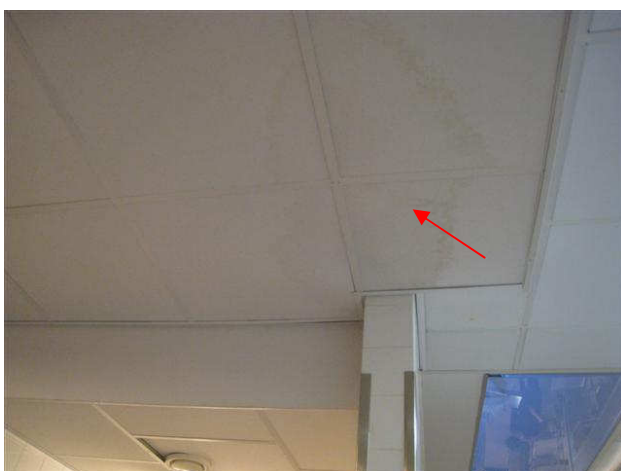
Keittiön katon alakattolevyissä on vesivuotojälkiä valmisruokakylmiön 1.714 ja esivalmistuksen 1.73 rajalla.  
Esivalmistustilan 1.73 lattiassa on kostea alue 1.714 vieressä.

**Kuva 41** Keittiön alakaton vuotojälkiä porrastuskohdalla moduulipisteen K3 lähellä.

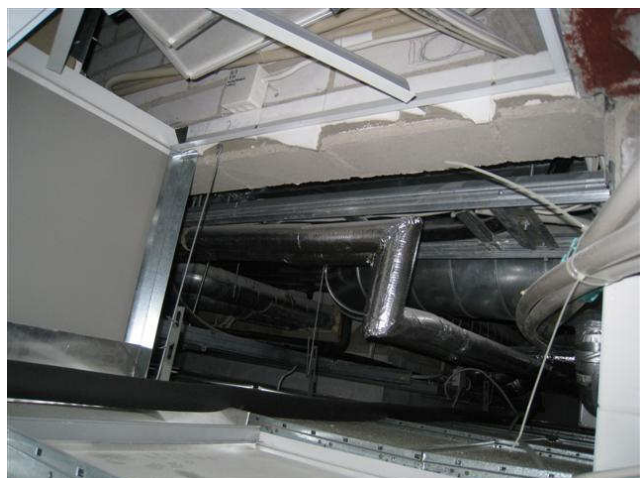
Luokka/ kirjastotila 2.29 lattiassa on kosteutta moduulinjan 5 tienoolla, ks. viiltomittaustulos 80 % RH. Myös Novoriten raportissa on huomioitu lattian kosteus. Myös muualla pintamittaus osoitti hieman koholla olevia arvoja. Alla olevan välipohjan rakenne ei täysin selvinnyt, rakenneleikkausten mukaan välipohjana on liittolaatta. Alapuolella on keittiön sosiaalituloja.

**Kuva 42** Keittiön ruuanvalmistustilan ja taustatilojen välissä on yläpohjan/ välipohjan por-

rastus. Yläp. tilassa 2.29 on lattia kostea  
5-linjalla

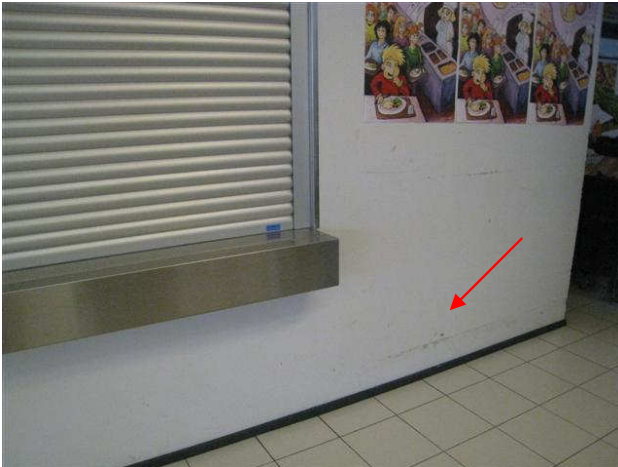
Ravintolan 1.30 ruokalinjaston seinän alaosa on kostea. Samalla kohdin on keittiön astianpesupiste, jossa lattia oli tarkastushetkellä märkä.

**Kuva 43** Ravintolasalin 1.30 ruokalinjaston  
päässä olevan seinän alaosa on kostea

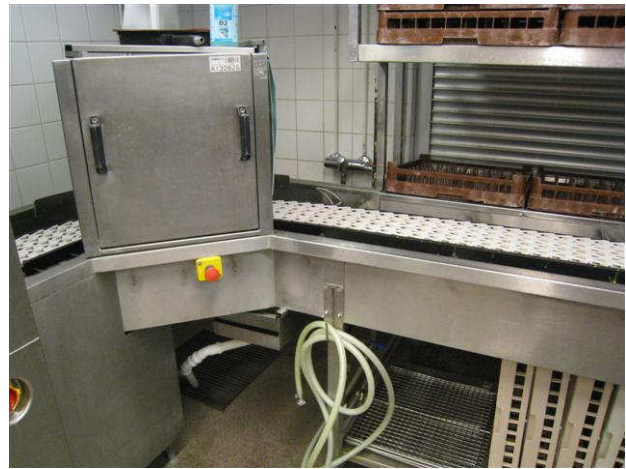
**Kuva 44** Ruokalinjaston kostean seinän takana on  
astianpesulinjasto.

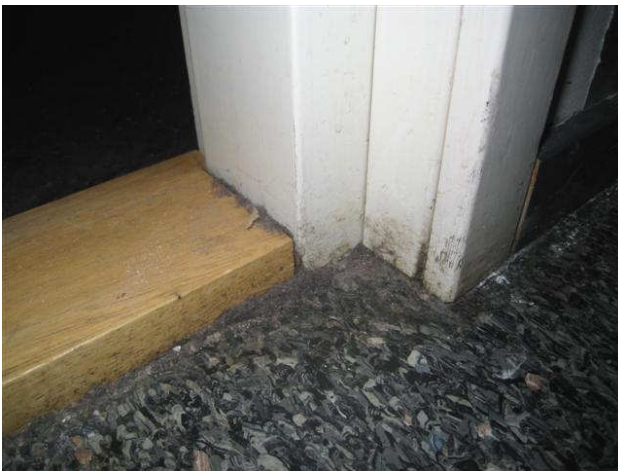
Siivouksen jälki ei ole erityisen hyvää, vaan nurkissa ja runsaasti kalustetuissa tiloissa on paljon likaa ja nöyhtää. Vaikuttaa siltä, etteivät ovimatotkaan ole riittävät.

**Kuva 45** Siivousjälki on suurpiirteistä, tomua on  
erityisesti nurkissa, kalusteiden seassa  
ja tasopinnoilla.

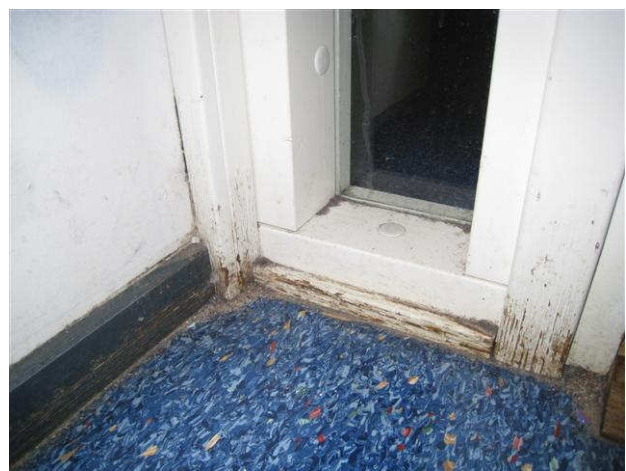
**Kuva 46** Nurkkiin kertynyttä hiekkaa, puulistat ovat  
kuluneet siivouksen johdosta.
